Die Churer Stadtbrände aus der Sicht eines Bauforschers

Autor(en): **Janosa, Manuel**

Zeitschrift: **Bündner Monatsblatt : Zeitschrift für Bündner Geschichte, Landeskunde und Baukultur**

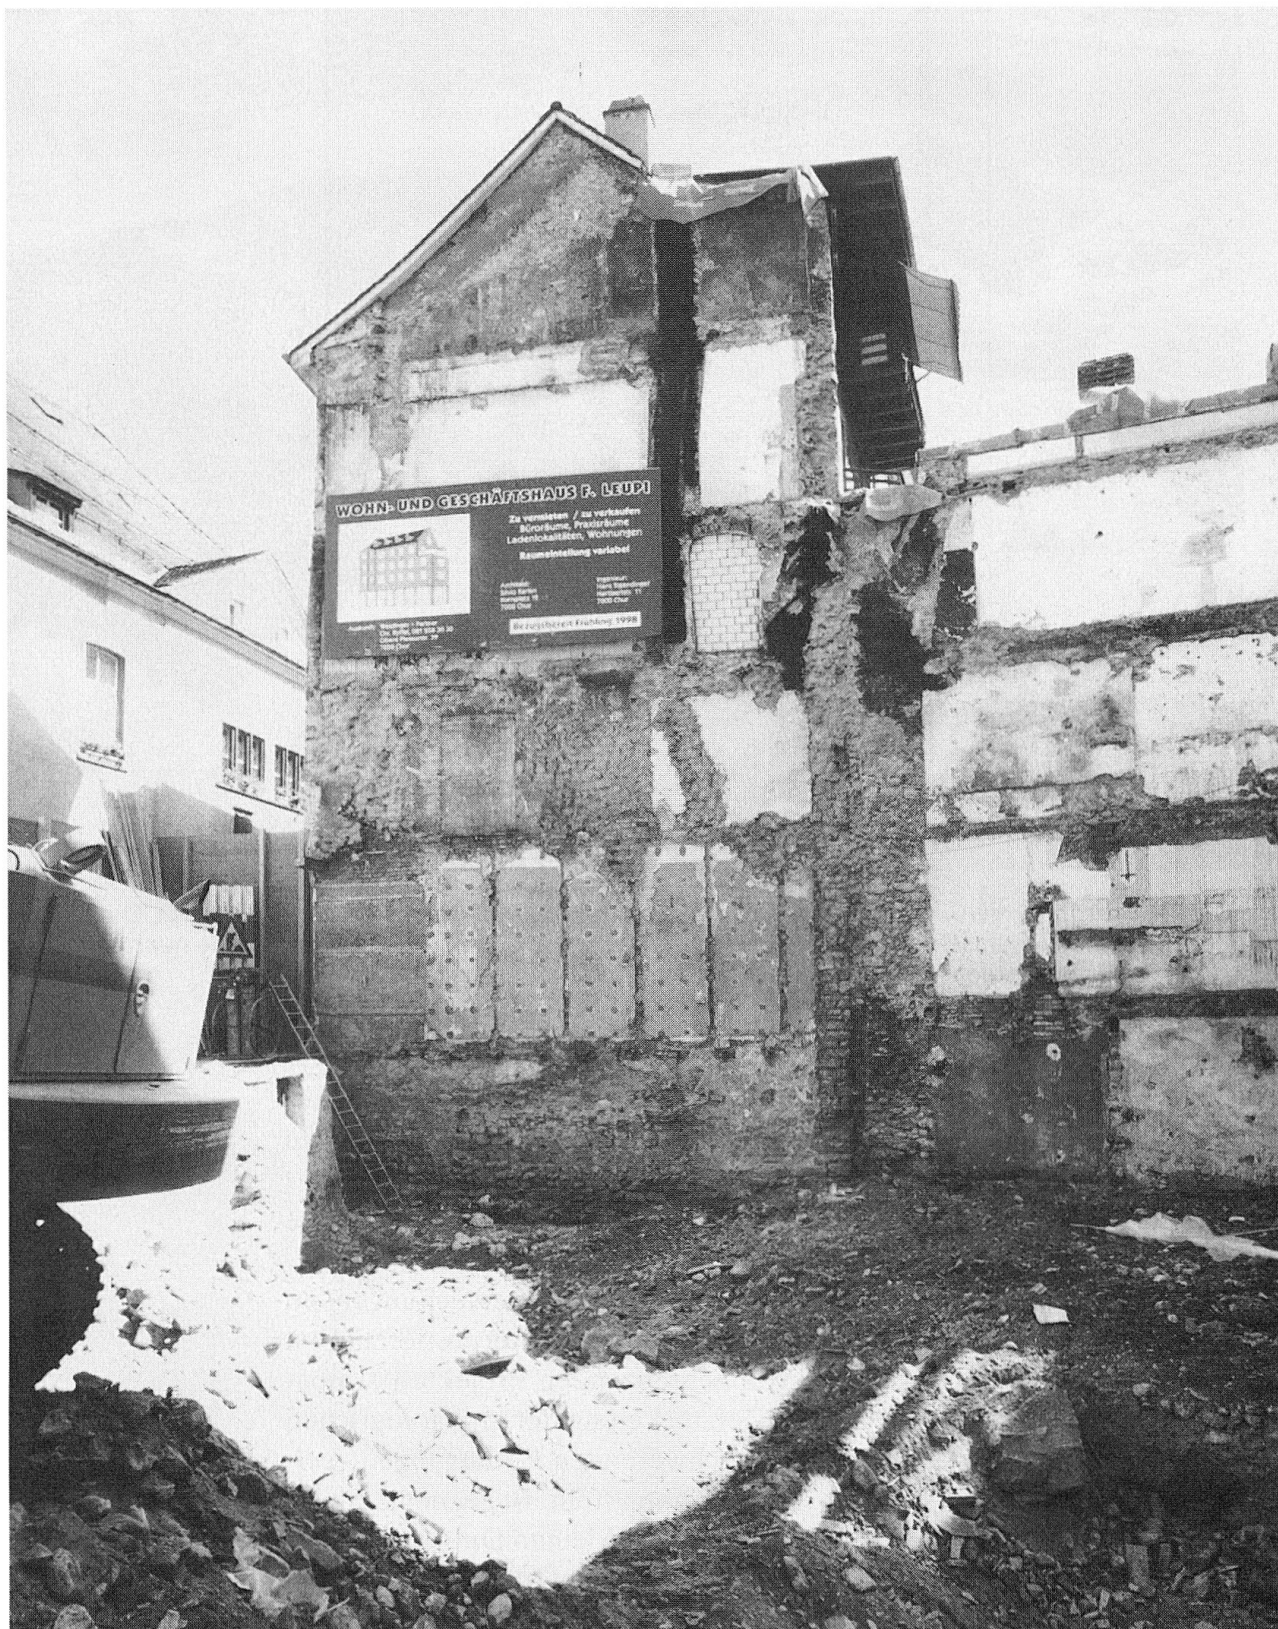
Nach dem vollständigen Abbruch des Hauses Poststrasse 30 im vergangenen Juni wurde dieser Blick an die Nordfassade des Nachbarhauses frei. Dabei konnte hochmittelalterliches Mauerwerk bis in die Höhe unterhalb der Reklametafel beobachtet werden. (Photo ADG)
