<b>Zeitschrift:</b>	Bulletin de l'Association Pro Aventico
<b>Herausgeber:</b>	Association Pro Aventico (Avenches)
<b>Band:</b>	25 (1980)
<b>Artikel:</b>	Les fouilles de la région "Derrière la Tour" à Avenches (1704-1977). Première partie
<b>Autor:</b>	Bögli, Hans / Meylan, Christine
<b>Kapitel:</b>	La villa "Derrière la Tour"
<b>DOI:</b>	<a href="https://doi.org/10.5169/seals-244028">https://doi.org/10.5169/seals-244028</a>

## Les fouilles de l'insula 7 en 1977 (fig. 1)

## La villa «Derrière la Tour»

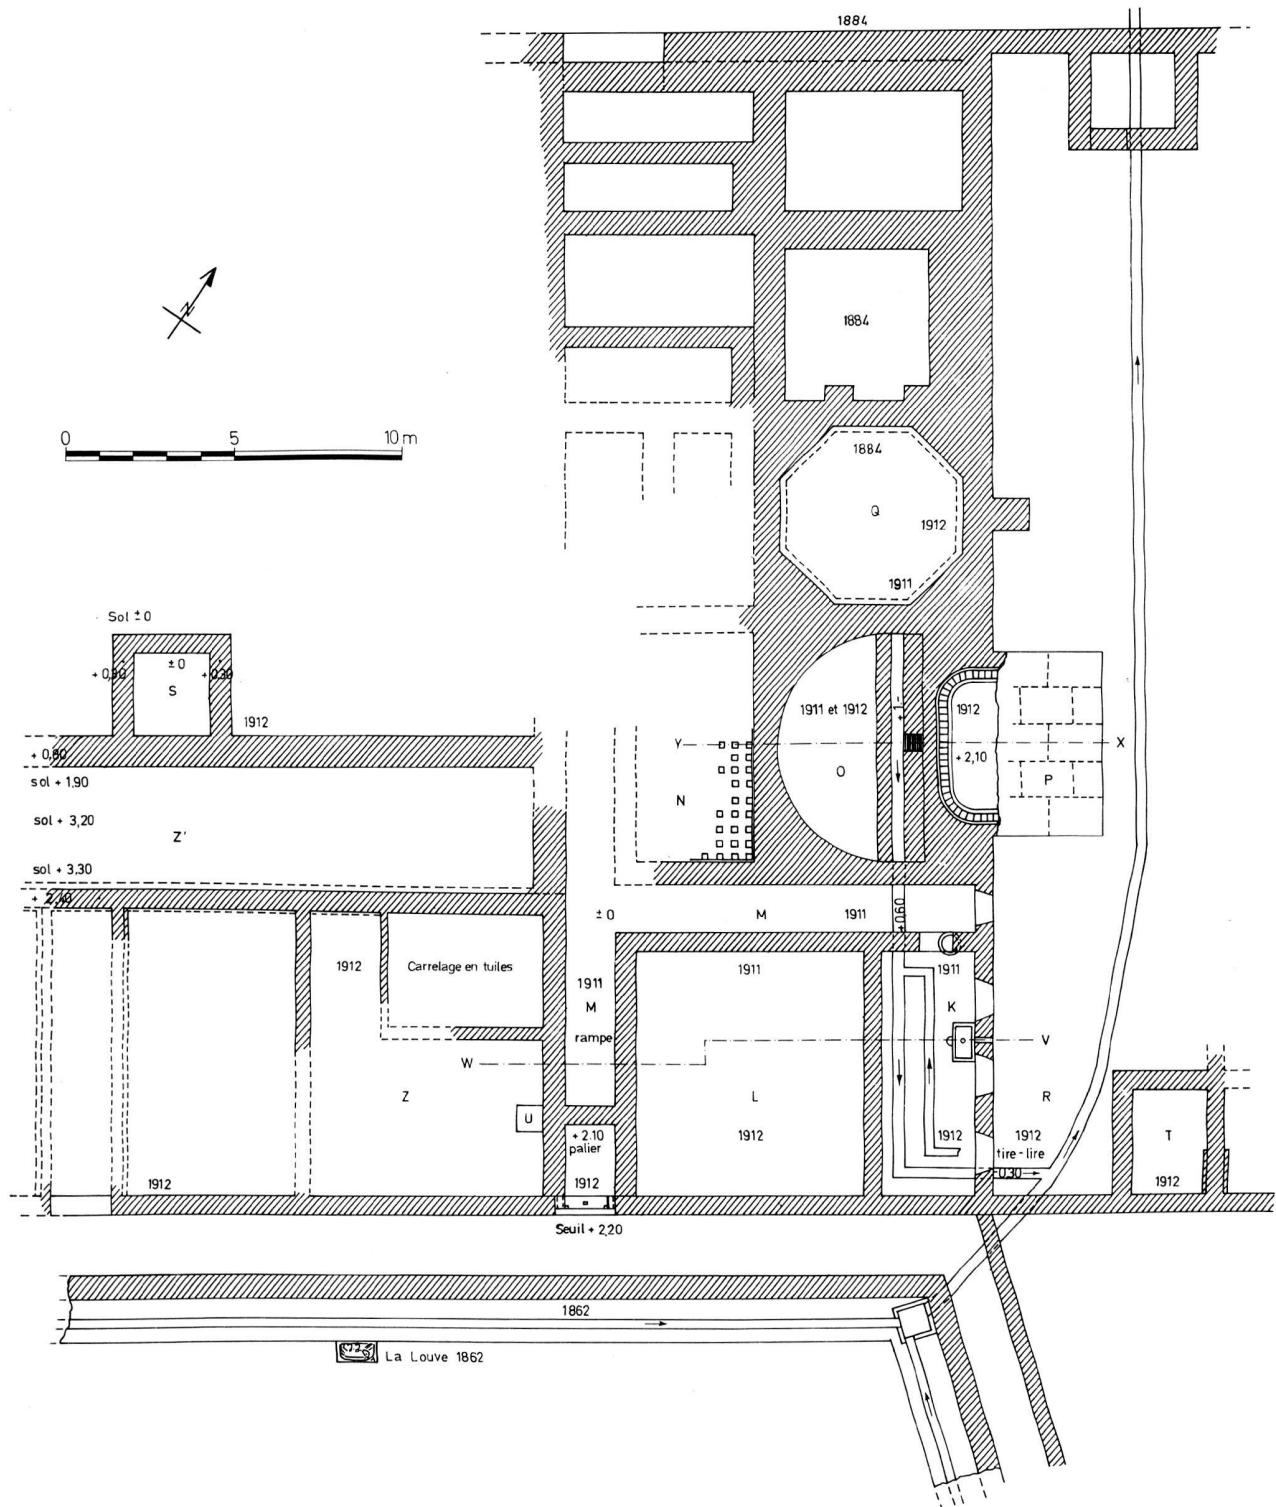
Fig. 9. Plan des fouilles exécutées en 1862, 1884, 1911 et 1912. Voici les explications données par A. Rosset:

- K Chambre de bain, avec 2 bassins-Labrum; en calcaire dur.  
 L Chambre bétonnée fouillée en 1912.  
 M Couloir au N; profondeur 3 m; rampe escalier O(uest).  
 N Hypocauste détruit.  
 O Fondation en demi-cercle, avec canal pour chute d'eau. Ce compartiment avait été voûté sur terre glaise préparée et damée.  
 P Base de plate-forme en grosse maçonnerie et moellons, sur laquelle se trouvait un grand bassin - Piscine en béton de tuilée.  
 Q Fondation d'un local octogonal, fouillé en 1884, ainsi que les compartiments adjacents; maçonnerie très solide, en petits moellons.

D'une manière générale, nous reprendrons la nomenclature qui apparaît sur les relevés et croquis du commissaire draineur avenchois Auguste Rosset, surveillant des fouilles lors de la campagne de 1910-1912; en cas de nouvelle appellation, une note l'indiquera (fig. 9).

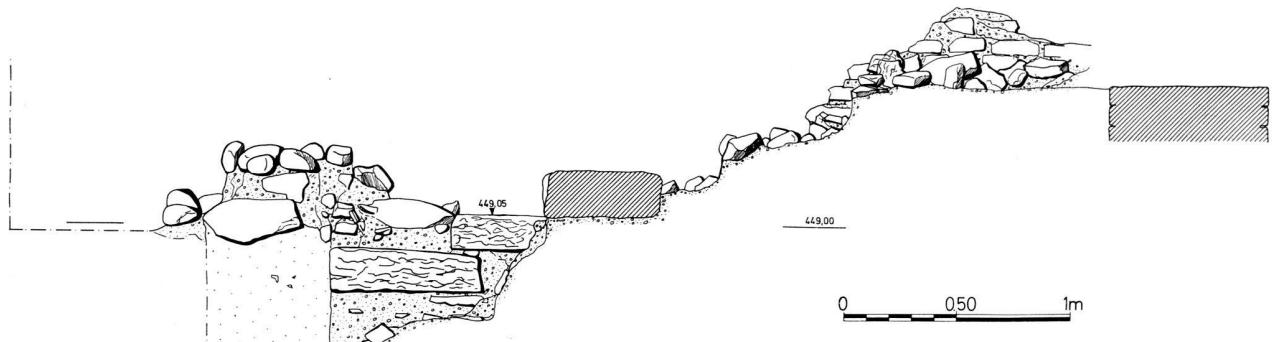
Fig. 10

basant sur l'escalier découvert en 1971 (fig. 10), nous supposons que la marche a 50 cm de foulée et 20 cm de montée, nous pourrions disposer 11 marches sur la dénivellation de 2.20 m, seuil y compris. La largeur de la marche est égale à celle du couloir; elle est de 2.20 m. L'escalier que nous restituons aurait donc 5.50 m d'emprise sur un couloir de 5.10 m, mesuré du palier à l'angle formé par les deux couloirs M.

#### *L'escalier (fig. 10, 20 et 21)*

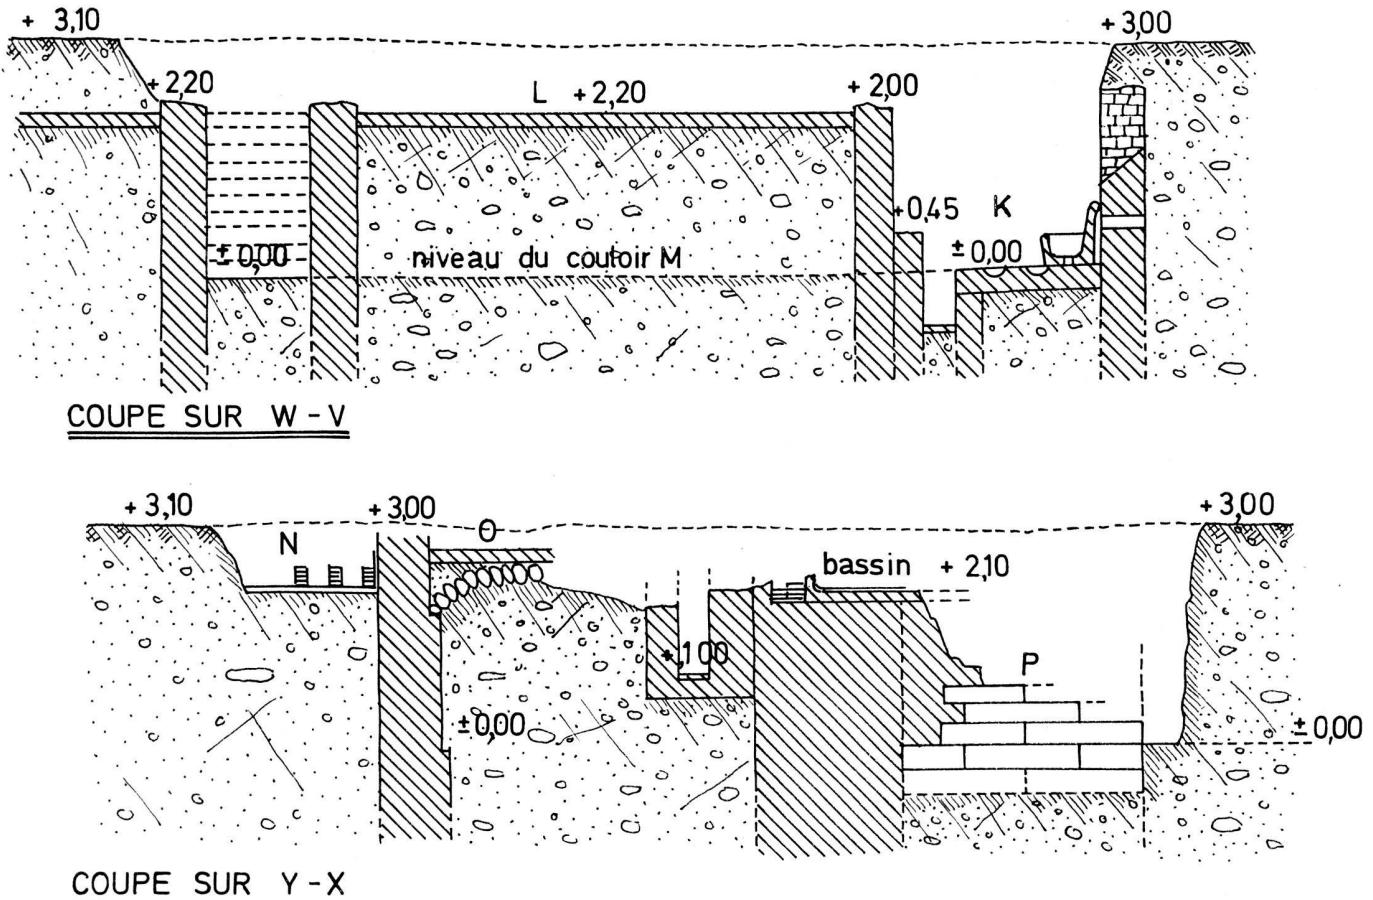
Fig. 11. Echelle 1:100.

les dalles et atteignant entre 8 et 10 cm de profondeur si on en croit la coupe W-V (fig. 11). Le sens de l'écoulement de la canalisation et de la rigole sont opposés. «L'eau répandue sur le sol de la chambre s'évacuait par une rigole creusée dans les dalles mêmes, elle était ainsi ramenée en arrière jusqu'à près de la porte d'entrée où elle allait se verser dans l'aqueduc.»<sup>18</sup> Du côté du mur extérieur du bâtiment, on a retrouvé un labrum<sup>19</sup>, «1.20 m de long sur 54 cm de large, parois comprises, et 24 cm de profondeur»<sup>20</sup>; de plus, on a constaté une amenée d'eau percant le mur extérieur; la provenance de cette eau est inconnue et le système

L'escalier compense ainsi une différence de niveau qui équivaut à un étage, ceci même s'il faut estimer la hauteur maximum du couloir M à 2 m seulement, au vu de la coupe W-V (fig. 11). Cet escalier relie le rez-de-chaussée au sous-sol attesté par les soupiraux décelés dans le mur du fond du couloir M. Au sous-sol, il donne accès au local K, dont il sera question ci-dessous; au rez-de-chaussée, il débouche sur le palier qui donne accès d'une part aux locaux L et Z, dont les seuils ont disparu mais dont l'emplacement a dû rester bien visible, et d'autre part à la cour de la villa.

<sup>43</sup> Le niveau du sol de la véranda Z' est indiqué comme suit: 1.90 m, 3.20 m et 3.30 m. De par la coupe topographique (voir fig. 11), nous savons que les pièces du rez-de-chaussée sont à 2.20 m au niveau relatif. Le niveau du terrain de 1912 atteint 3.10 m au maximum, toujours au niveau relatif. Il est donc impossible que le niveau du sol de Z' ait été de 3.20 m et 3.30 m. Tout porte à croire qu'il faille lire 2.20 m et 2.30 m et 1.90 m, cette dernière mesure pouvant indiquer soit l'affaissement du sol, soit alors un sol antérieur.

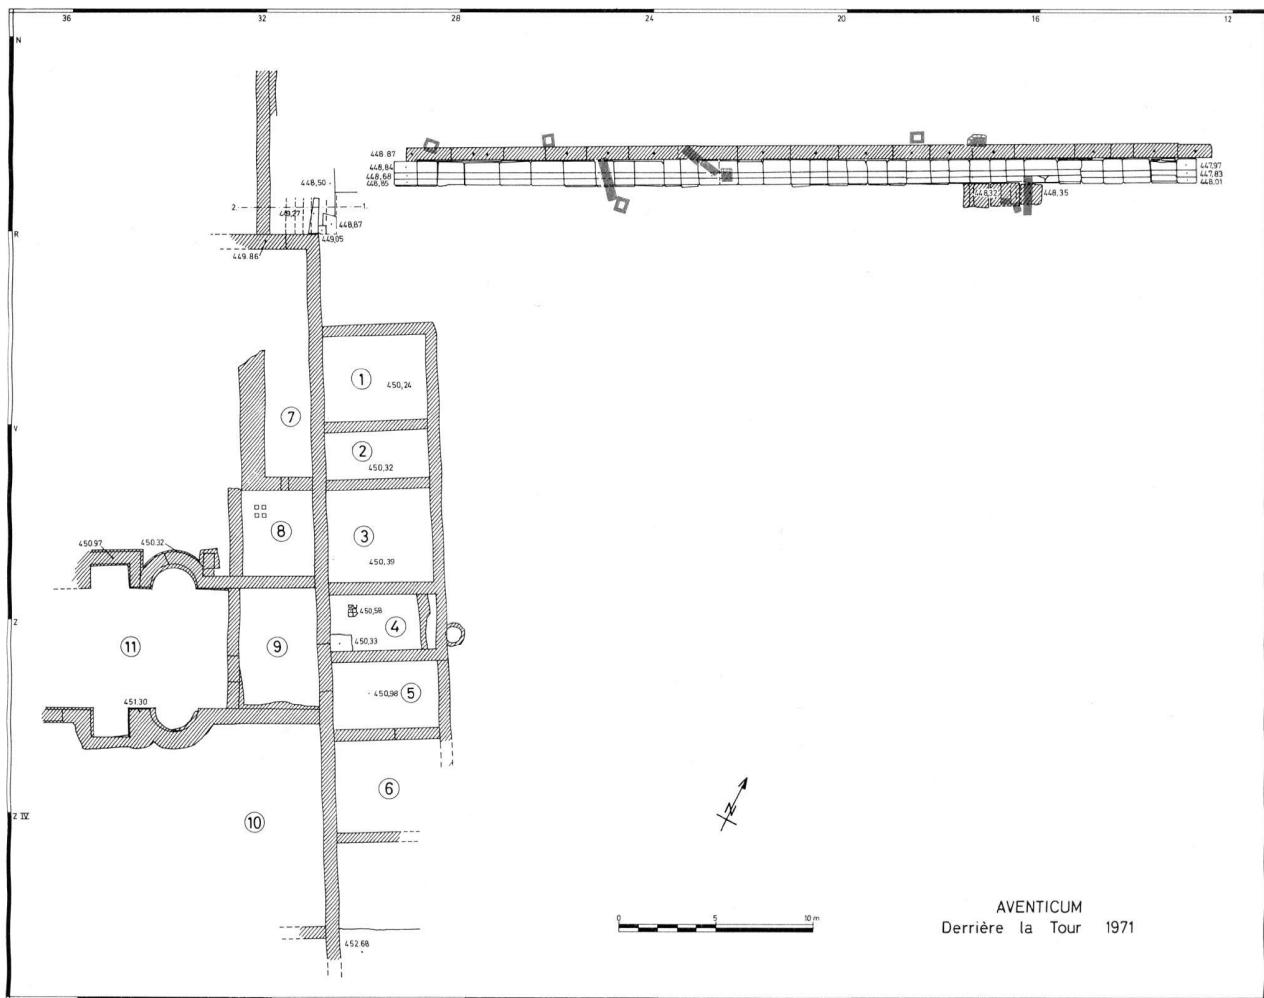
Fig. 15. Les éléments de la colonnade du portique figurent en brun.

## 2.2. Aile gauche (fig. 15)

L'existence d'un portique le long du corps principal du bâtiment est connue dès les travaux de 1862-1863. La partie connue actuellement apparaît déjà dans sa totalité sur le premier plan établi<sup>80</sup>. Les fouilles d'urgence exécutées en 1971 nous permettent de nous faire une meilleure idée de ce portique (fig. 15).

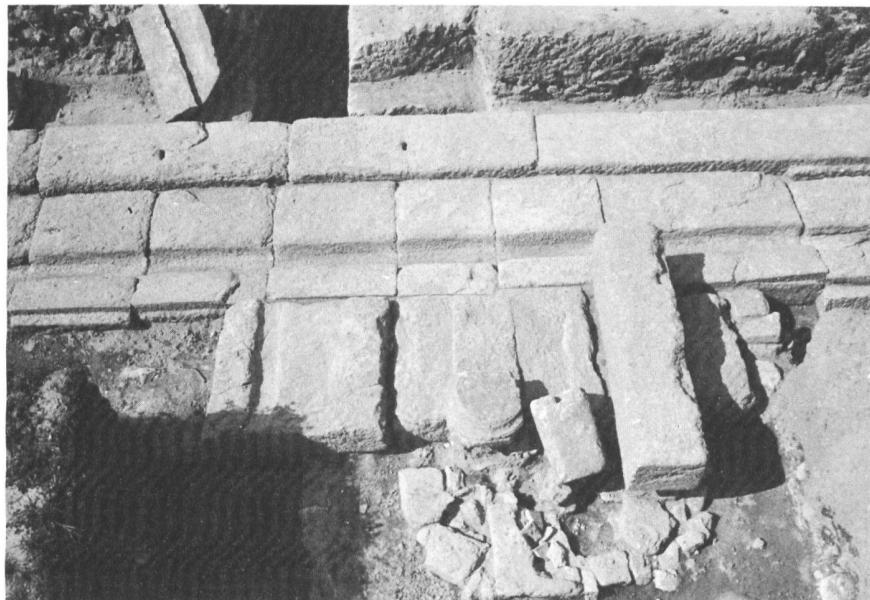
Fig. 24

Les éléments de grès et de calcaire jaune du Jura<sup>87</sup> (fig. 24, 25a, b), retrouvés à proximité sur ce dallage — probablement incomplet — peuvent faire penser que c'est là que s'élevait une statue, un relief et pourquoi pas la louve. Resterait alors à trouver l'endroit où la base et la colonne de calcaire jaune ont été encastrées.

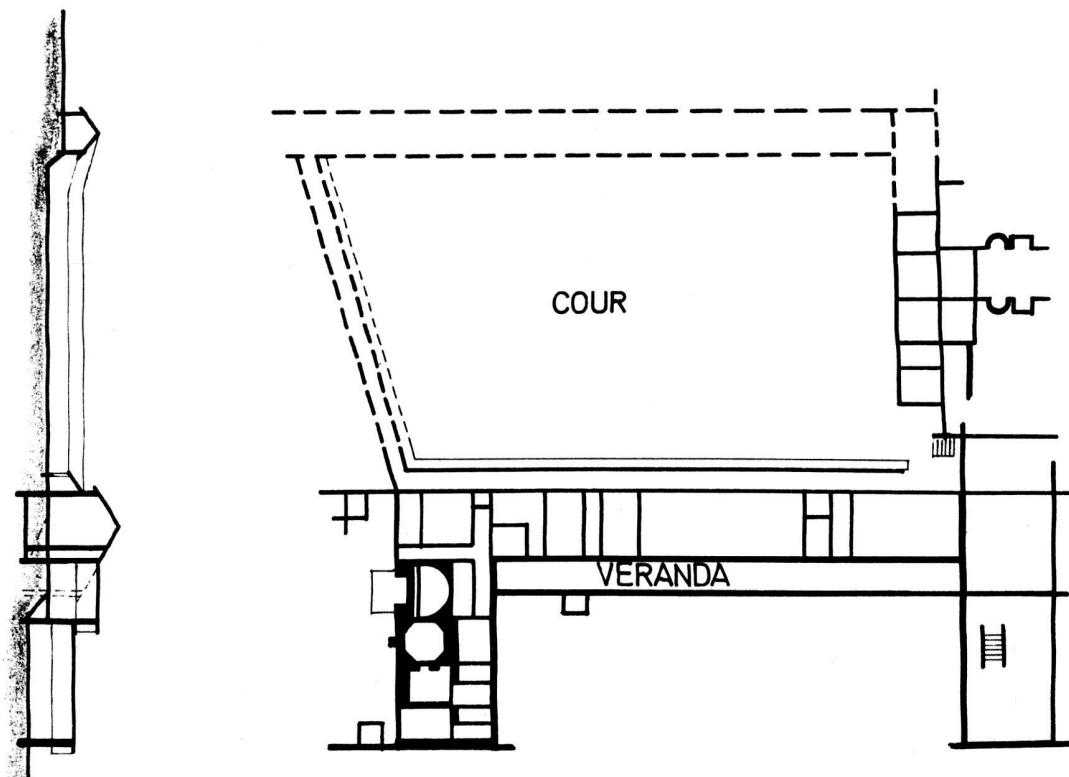
Fig. 69. Essai de reconstitution en plan et en coupe.
