Zeitschrift: Bulletin de l'Association Pro Aventico
Herausgeber: Association Pro Aventico (Avenches)
Band: 25 (1980)

Les fouilles de l'insula 9 en 1978

Françoise BONNET

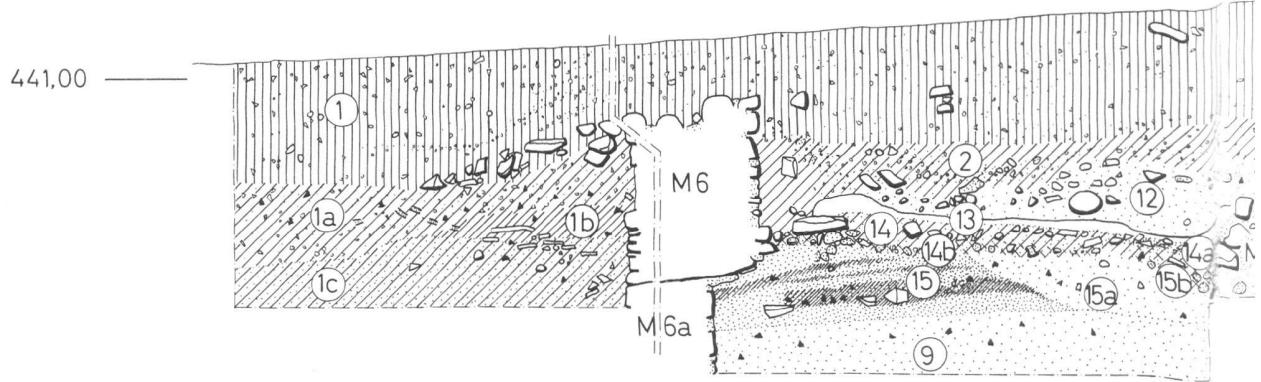
Fig. 3. Profil 1

1. Couche de démolition; poches de grosses pierres calcaires, tuiles, briques vers le M 6, restes d'arrachage.
- 1a. Couche de démolition; limon sableux plus clair que 1, contenant beaucoup de mortier, crépi, briques, tuiles, charbons de bois, rares graviers; zone remblayée.

- 1b. Couche de démolition; non remaniée; limon gris contenant les mêmes déchets que 1a, en plus beaucoup de cendres et de charbons de bois et des tessons de céramique.

- 1c. Couche de démolition et remblai; limon plus sableux que 1a, grisâtre comme 1b, contenant briques, tuiles, galets, rares charbons de bois et peu de mortier.

- 1d. Couche de remblai; limon foncé avec beaucoup de déchets de mortier et pierres calcaires; très peu de briques (débris d'arrachage du M 2?).
2. Couche de construction/démolition; limon comme 1, contenant beaucoup de mortier en petits fragments, tuiles, débris de pierres calcaires, nodules d'argile gris clair, petits graviers.

3. Sol 2; fondement: briques posées sur la tranche, colmatage béton sableux; couverture: chaux blanche très épaisse.
4. Couche de construction, courte occupation.
Depuis le bas:

- 4c. Couche de 4 à 6 cm d'épaisseur, limon ocre clair contenant des briques posées à plat (démolition) presque entières, mais éparses, tout petits graviers, rares débris de mortier et d'argile (zone piétinée).

- 4b. Couche de 4 à 12 cm d'épaisseur, argile sableuse, verdâtre, contenant des fragments de crépis posés à plat (démolition) et petits graviers.
- 4a. Comme 1, sans tuiles, pourrait être assimilé à un sol en terre battue; pas de traces de démolition.

C'est le plan de ces premières terrasses qui déterminera, comme nous le verrons, le plan de toutes les constructions ultérieures (voir fig. 3 et 4, couches 5, 6, 15 et 9). Les mêmes couches, mais à des niveaux respectivement inférieur et supérieur, ont été aperçues sous la couche 1C et le sol 4 du profil 2.

Sous l'ensemble de la zone fouillée court une première couche archéologique (fig. 4, couche 5; fig. 3, couches 7 et 15) suivant des paliers horizontaux; elle consiste en environ 20 cm d'épaisseur de sable rendu gris ou presque noir par la présence de cendres, de petits charbons de bois (densité sur une coupe: 3 charbons de 2 mm sur un décimètre carré), contenant des os (quelques amas de petits os d'oiseaux ou de volaille), et de la céramique (petits tessons surtout de céramique commune). On n'y rencontre aucun déchet de briques, ni de maçonnerie, ni de bois non carbonisé.

- Céramique provenant du sable remblayé sous la «couche bois» (fig. 4, couches 6 et 11; fig. 3, couche 9): rares tessons de la Tène, un tesson augustéen, les autres tessons sont de la première moitié du 1^{er} siècle (Tibère). Terminus post quem: Tibère.
- Céramique provenant de la «couche bois» (fig. 4, couche 5 et fig. 3, couches 7 et 15), pour la construction en bois: tessons de l'époque de Tibère-Claude, jusque vers 60.
- Céramique provenant de la couche en dessus de la «couche bois» (fig. 3, couches 5 et 6): 30 à 60 après J.-C., soit un terminus ante quem pour la démolition des maisons en bois de 60 après J.-C.

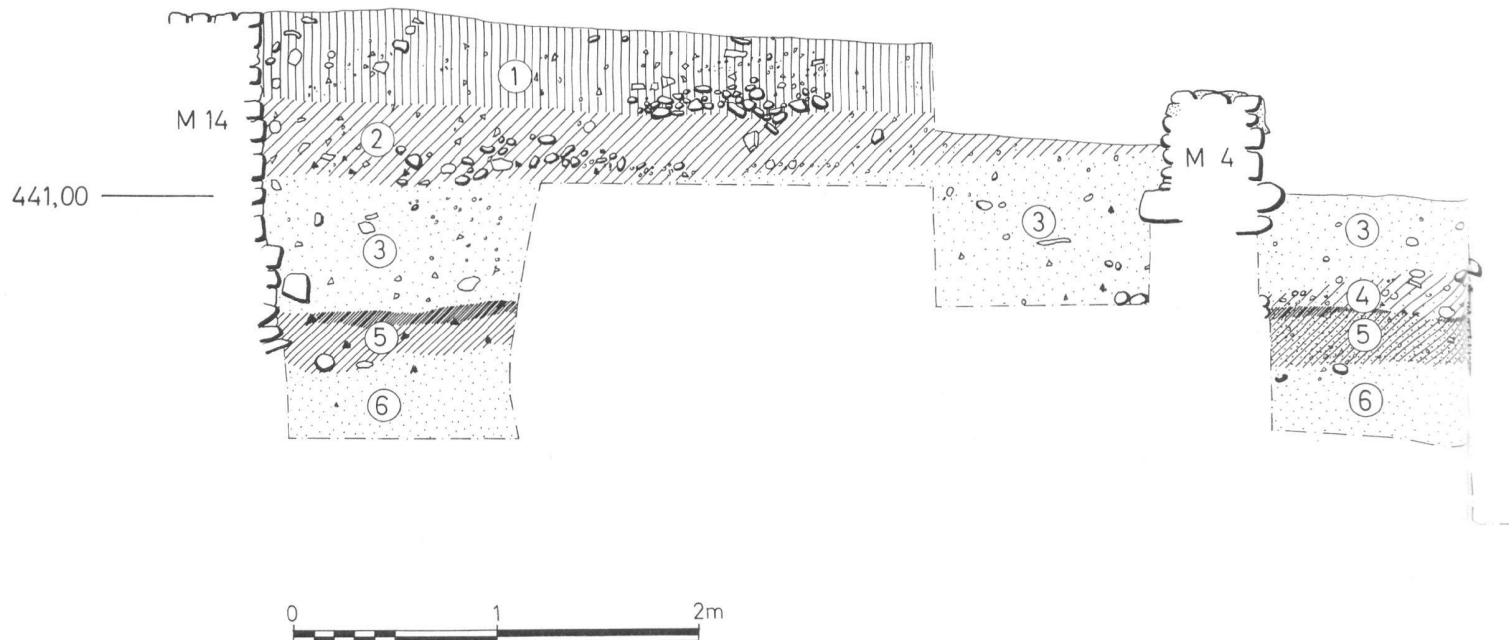
Fig. 4. Profil 2

1. Humus superficiel contenant de minuscules fragments de briques, mortier, galets, végétaux, et des poches modernes de galets.
2. Couche de démolition remaniée; terre limoneuse plus claire, même remplissage que 1, sans végétaux; nodules d'argile.

3. Couche de remblai; sable jaune contenant de minuscules déchets de mortier, briques, galets, pierres calcaires.
4. Couche de destruction; sable limoneux avec déchets de mortier, briques, pierres calcaires, rares charbons de bois.

5. Couche d'occupation; sable limoneux, la partie supérieure très noire (cendreuse), le reste gris, avec beaucoup de charbons de bois; petits tessons de céramique, os.

6. Couche de remblai; sable jaune avec trainées grises vers le haut; quelques charbons de bois microscopiques et très rares tessons de céramique préromaine.

7. Couche de démolition; limon sableux avec briques, pierres calcaires, galets, crépis, chaux, débris de fresques; quelques lentilles sableuses apparaissent; beaucoup de céramique, une grappe de raisin en bronze et un petit autel votif en marbre.

couche 7). Cette même lentille se retrouve indépendamment sous les niveaux d'occupation en pierres (fig. 4, couche 10), et au fond du fossé de construction du mur 1a. Elle appartient à la phase de transition entre l'habitat en bois et celui en pierres.

Le sol de la cave (sol n° 1) (fig. 4, couche 9) est le sol le plus ancien associable à une construction en pierres et le seul niveau de circulation parfaitement conservé pour cette période. Il est construit sur une mince couche cendreuse contenant de rares déchets de maçonnerie (mortier, tuiles) (fig. 4, couche 10) qui correspond à la lentille supérieure de la «couche bois» (fig. 4, couche 5). Les sables inférieurs contiennent de rares objets archéologiques (céramique, un couteau en fer) et sont donc des sables de remblai (fig. 4, couche 11). Le sol lui-même est constitué de trois couches: au fond, 5 à 10 cm d'épaisseur de sable clair avec fragments de briques, petits galets, etc., sont destinés à aplani (et assécher) le terrain; puis 10 à 12 cm d'épaisseur de boulets de grosseur petite à moyenne (5 à 15 cm de diamètre) destinés à drainer l'humidité naturelle du sol; enfin, un revêtement de béton argileux gravillonneux, assez maigre, solide mais cassant, de 8 à 10 cm d'épaisseur. L'altitude du sol varie entre 439.35 et 439.43 m.

est manifeste plus au sud et il est recouvert d'un remblai de sable de peu d'épaisseur (fig. 4, couche 3), alors que plus au sud c'est la couche 2 qui recouvre directement le mur. Les tessons de céramique trouvés dans le remblai de sable sont datables des I^{er} et II^e siècles après J.-C., ce qui prouve l'ancienneté de l'ouvrage. On peut en conclure que le mur 10 ne fut jamais, à cet endroit au moins, construit plus haut et que son altitude actuelle représente celle du plafond de la cave dont la hauteur serait ainsi de 1.70 m.

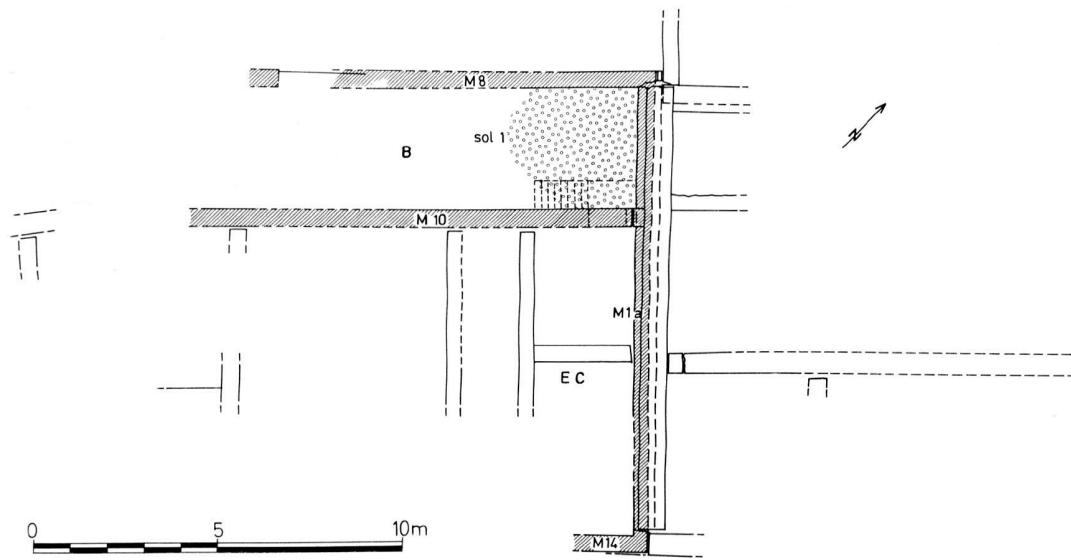
Fig. 5

Les murs attribuables à la première étape sont les M 8, M 10, M 1a, qui entourent la pièce B, soit la cave, et le M 14 qui est le mur extérieur de l'insula 9, au sud-est.

Type d'architecture: L'appareillage des murs est constitué à peu près pour la moitié de boulets de rivière de grandeur moyenne (\varnothing 15 à 20 cm), non taillés, surtout utilisés entre les parements. Pour le reste, soit principalement les parements, on a utilisé la pierre calcaire jaune du Jura, taillée aux mêmes dimensions que les boulets. Les pierres sont posées selon une ordonnance stricte qui ne s'arrête pas aux parements mais qui est respectée aussi dans l'épaisseur du mur et les fondations. Elles sont liées par de minces couches de mortiers. Les parois sont recouvertes d'une ou de plusieurs couches de crépi blanc ou de crépi au tuileau. Les murs ont jusqu'à 50 cm de largeur. Les fondations sont peu profondes (maximum 50 cm), ne

2.2.1. Première étape: construction sous Néron (fig. 5)

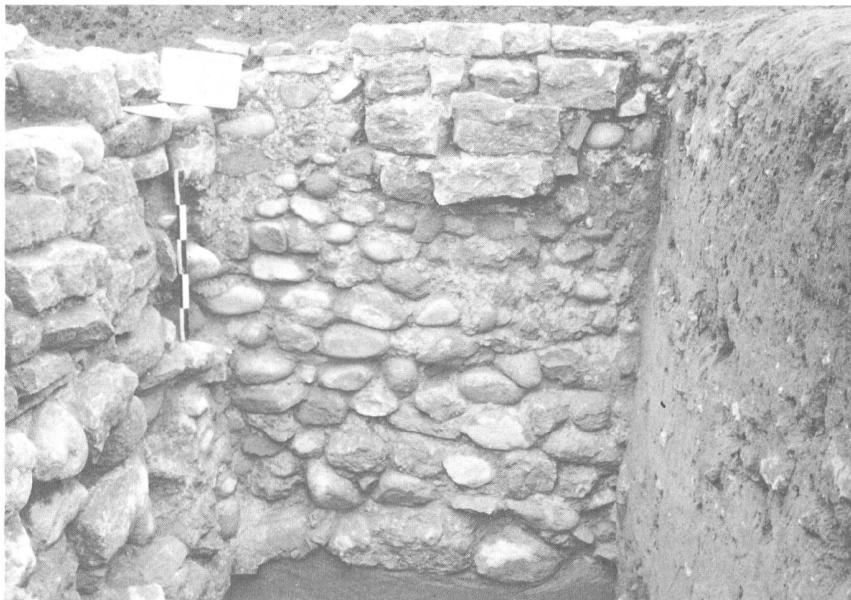
Fig. 6

Le mur 14 (fig. 6) délimite l'insula au sud-est. Il est séparé de la route par un portique de 2.50 m de large et a été doublé d'un mur parallèle (visible dans un sondage), à une époque indéterminée. Le mur 14 est construit sur le haut d'un talus et les niveaux de circulation de part et d'autre sont différents : au sud-est le portique et la route sont à une altitude d'environ 441.80 m ; au nord-ouest, le ressaut de fondation et un premier remblai de sable indiquerait un premier niveau à 440.75 m d'altitude.

Dans le mur 14 (à 44 cm à l'ouest du mur 1) était pratiquée une fenêtre (une entrée ?) de 90 cm de large, 62 cm au-dessus du ressaut de fondation. Cette ouverture fut bouchée lors de la 3^e étape de construction alors qu'elle ne se trouvait plus qu'à 25 cm au-dessus du remblai.

La fenêtre du mur 14 a été bouchée également à l'aide de grands moellons de pierre calcaire qui débordent la façade du mur (fig. 6).

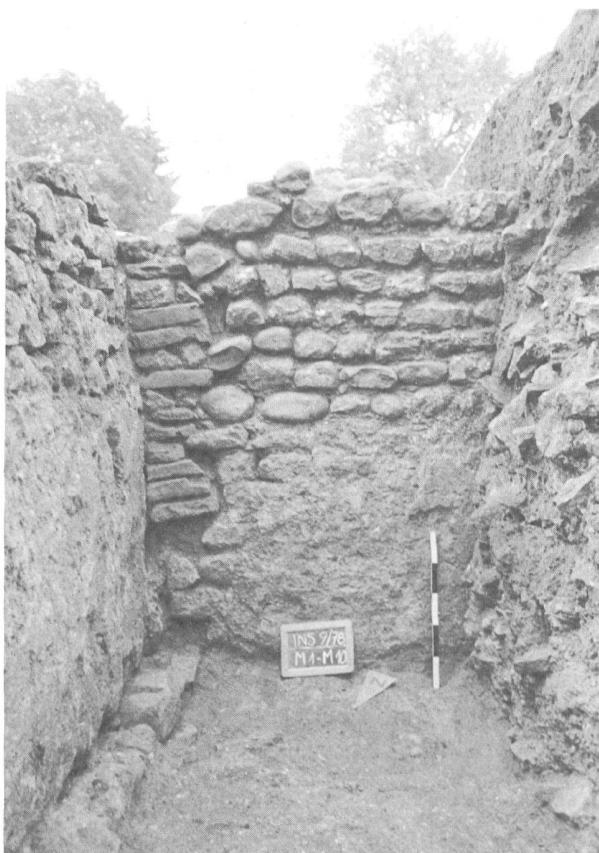
Fig. 7

Le mur 10 (fig. 7) délimite le côté sud-est de la cave. Il est construit contre un talus partiellement excavé. On constate, le long du parement sud-est, la présence d'un fossé de fondation qui crève la couche grise correspondant à la «couche bois». Le fait que la ligne inférieure de la «couche bois» amorce une pente forte à l'approche du mur 10 nous démontre l'exis-

tence d'un ancien talus à cet endroit; ce talus était peut-être une limite naturelle aux établissements en bois (couche 3, profil 1). Le mur 10 mesure entre 12 m et 16 m de long. Il est recouvert de deux couches de crépi; la couche inférieure blanche date de la construction de la cave; la couche supérieure, en mortier au tuileau, date de la première réfection. Il a dû être rallongé, à l'aide de briques, après la démolition du M 1a, pour joindre le M 1.

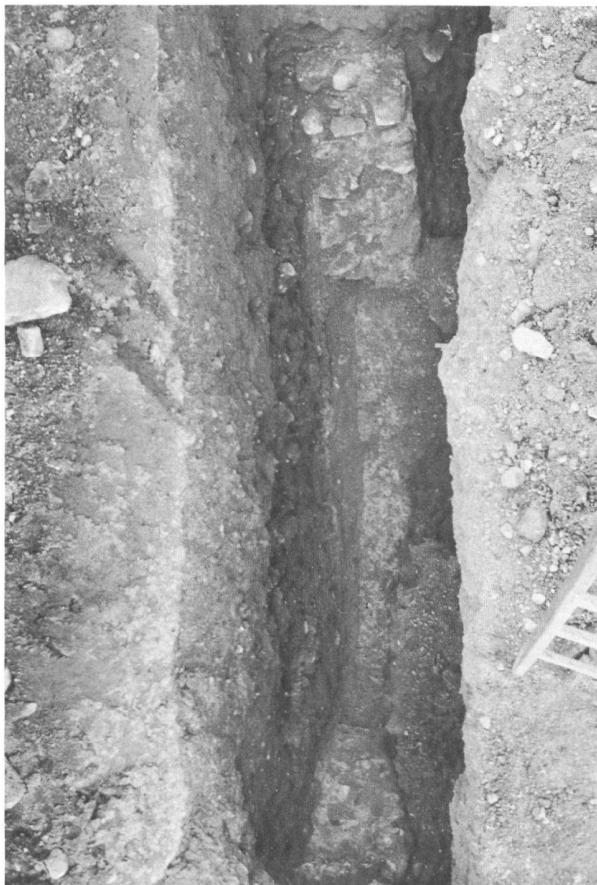
Fig. 8

L'entrée de plain-pied (fig. 8 et 14), pratiquée dans le mur 8, menait à l'extérieur au nord-ouest. On n'en connaît pas les dimensions d'origine; en effet, l'état actuel montre qu'elle a été élargie par démolition de la tête du mur 8, côté nord de l'entrée, à plus de 2 m, probablement lors de la construction de la pièce A. Le seuil a pour fondement un petit muret de boulets et de pierres calcaires, légèrement en retrait par rapport au mur 8. Ce muret est simplement recouvert d'un béton gravillonneux, moins argileux et plus gras que celui du sol 1. Le seuil se présente actuellement au même niveau que le sol; cependant, comme pour la largeur de l'entrée, son état d'origine reste inconnu.

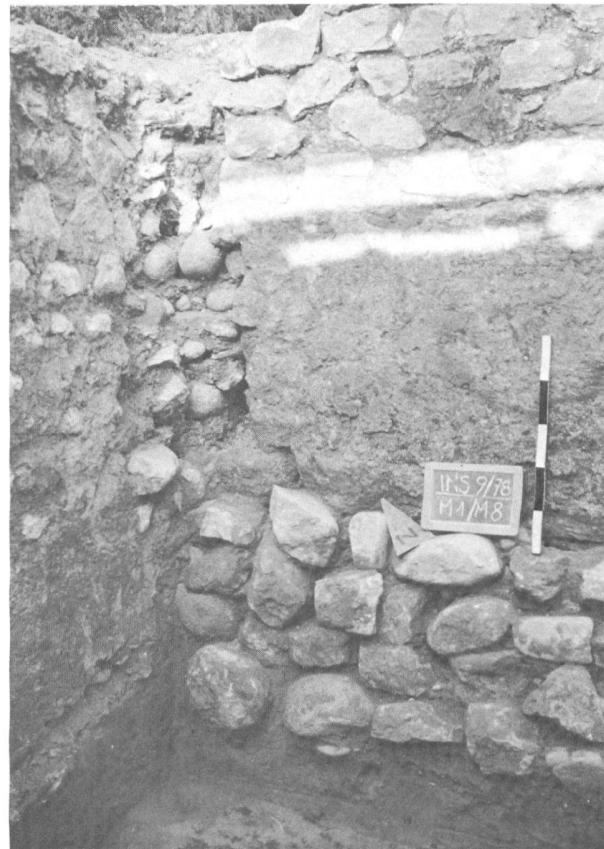
Fig. 9

Le mur 1a donne, pour la période 1, la limite extérieure nord-est de la maison. Quoiqu'il ait été complètement détruit et remplacé à la 2^e étape par le mur 1b, des traces évidentes d'arrachage aux angles avec les murs 8 et 14 (fig. 9 et 10), les restes de crépi blanc resté accroché aux angles avec les murs 10 et 14 (fig. 11), ainsi que la présence de fondations mal arrachées à l'angle du mur 14 (fig. 10), prouvent l'existence d'un ancien mur qui joignait originellement les murs 8, 10 et 14.

- La présence, à l'angle M 14/M 1b, de trois fondations superposées, à savoir celles du mur 1a mal arrachées, celles du mur 1b qui sont nettement plus profondes et celles du mur 1 (fig. 10).

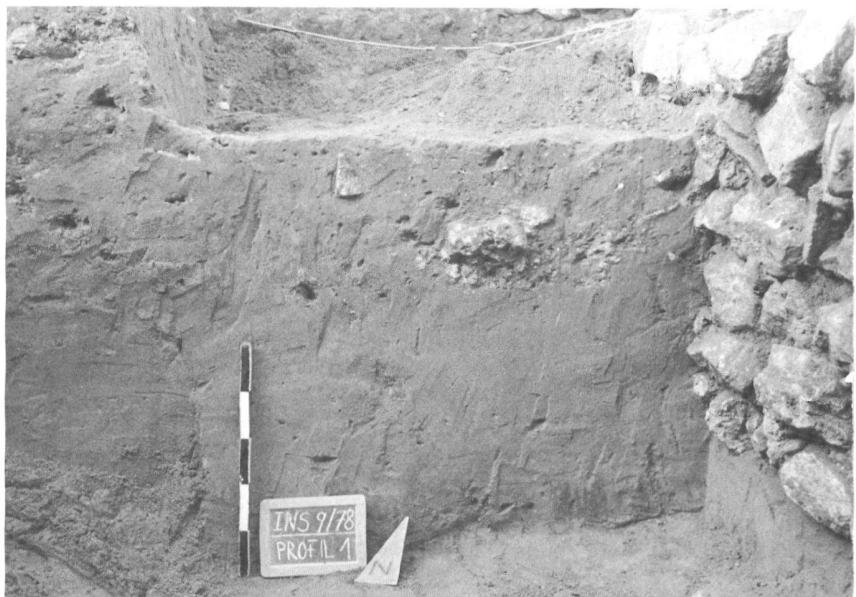
Fig. 12

On remarque le long du mur 1, entre les murs 10 et 14, la présence d'un fossé peu profond qui coupe la «couche bois». Il est comblé par des déchets de maçonnerie (mortier blanc, tuileau) et du sable en lits superposés (fig. 12). Il s'agit de la zone piétinée lors de la construction du mur 1a et des déchets de construction de ce mur. L'étroite relation qui existe entre la fin de la phase en bois et le début des constructions en pierres est ainsi à nouveau établie.

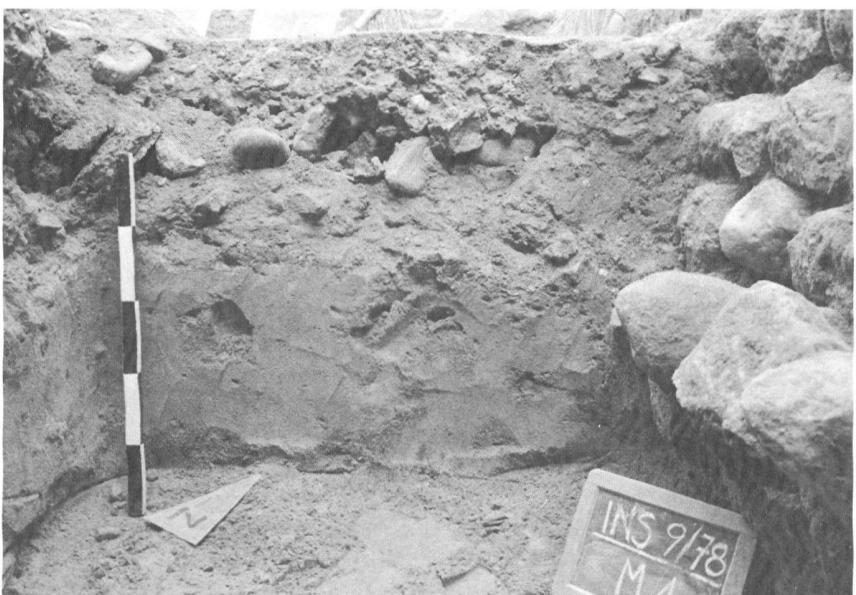
Fig. 13

sage différent longeant le mur 1 montre que le sol a été défoncé lors de la construction de ce dernier mur. La largeur de la bande laisse à croire qu'il a été défoncé lors de la construction du mur 1b déjà et qu'il était lié au mur 1a (fig. 13).

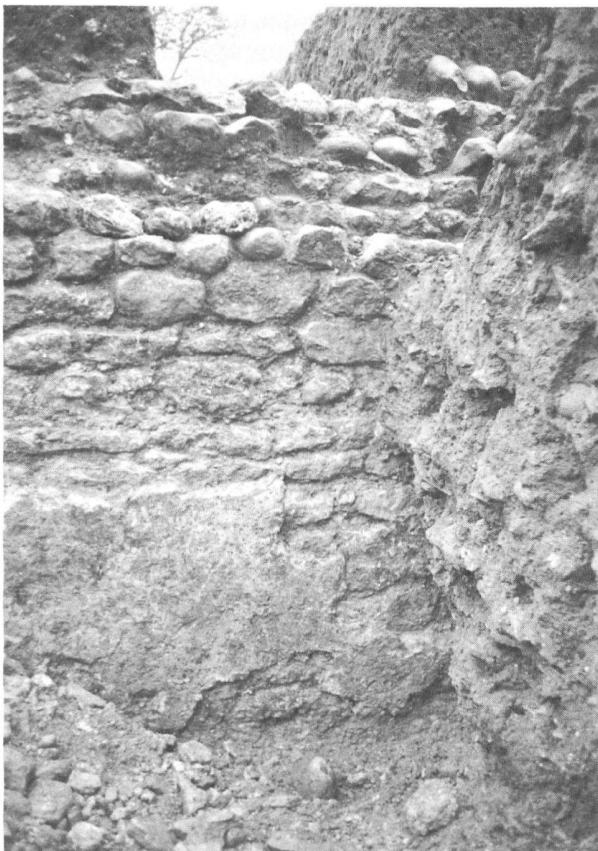
Fig. 15

L'escalier 1 s'appuie contre le mur 10 et monte en direction du nord-est. Seules sont conservées les empreintes des trois premières marches dans la première couche de mortier du mur 10 (fig. 15); elles mesurent 18,3 cm de profondeur et 20,3 cm de haut; elles peuvent fort bien se rapporter à un escalier en bois.

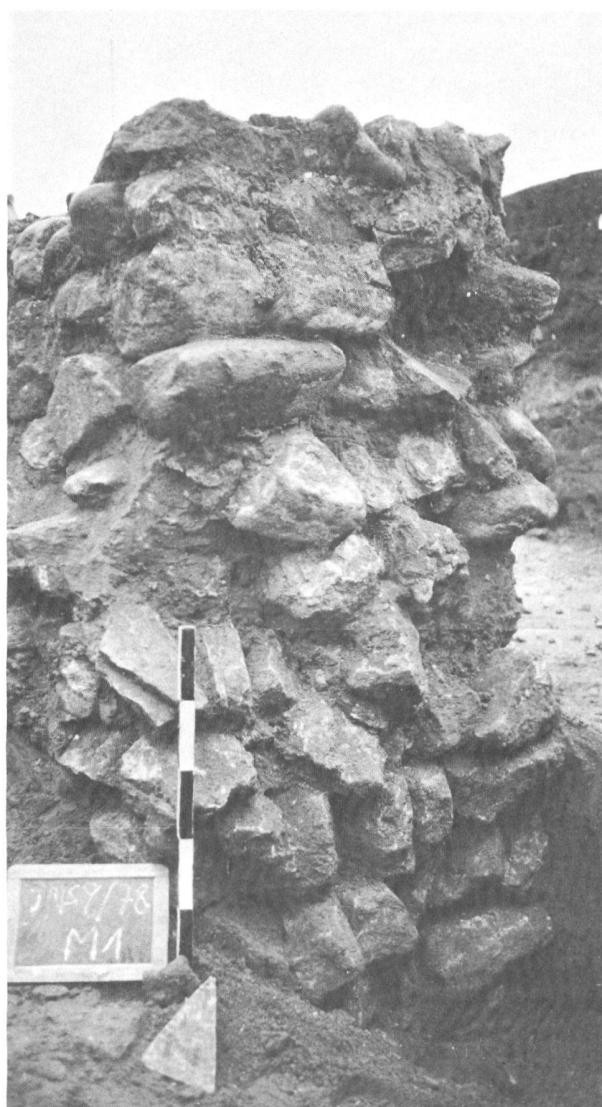
Fig. 17

- L'existence, sous le mur 1, de deux murs de fondation superposés dont l'un est le mur de fondation du mur 1 dernière étape, et un autre, le plus profond, est décalé vers le sud-ouest. Celui-ci ne peut en aucun cas être le reste du mur 1a (fig. 17); il devait donc fonder un mur ensuite détruit, que nous appelons 1b.
- Les angles formés par les murs 8 et 14 perpendiculairement au mur 1b montrent des bourrages entre l'extrémité arrachée des murs 8 et 14 et le mur 1. Ces bourrages étant différents aux deux hauteurs de fondations (fig. 9 et 10), ils prouvent bien que deux fois on a refait le même mur. Une réfection visible du côté extérieur de l'angle des murs 8 et 1a montre qu'on a élargi ce dernier mur en un nouveau mur 1b, contre lequel sont appuyés ensuite les murs 9 et 6a (fig. 18).

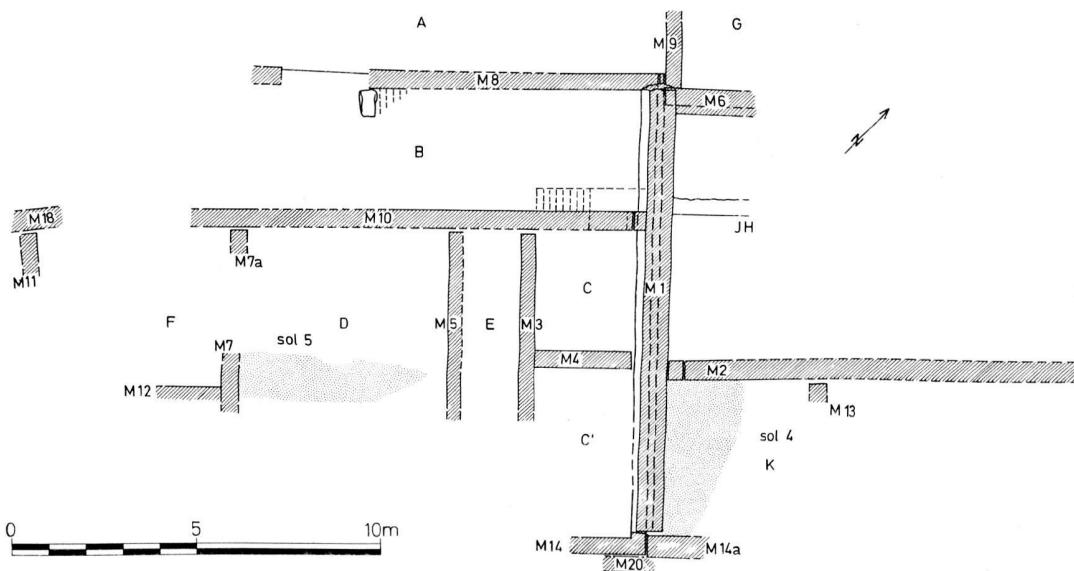
Fig. 25

2.2.3. Troisième étape : réfections aux II^e et III^e siècles (fig. 25)

Type d'architecture : Le matériau utilisé pour l'élévation est la pierre calcaire jaune du Jura taillée en grands moellons rectangulaires (moyenne: 20×30 cm) et plats (env. 10 cm de haut) pour les parements; l'âme du mur n'est qu'un remplissage de petits moellons calcaires et de boulets de rivière. Le mortier est posé en couches fines. Les fondations du mur 1 reprennent sur plus de la moitié de leur hauteur celles du mur 1b, situation particulière qui empêche de les considérer comme typiques de l'architecture du II^e siècle. Notons cependant que les assises supérieures, faites de boulets de grosseur moyenne, ne sont pas liées par du mortier, contrairement à certaines assises du mur 1b.

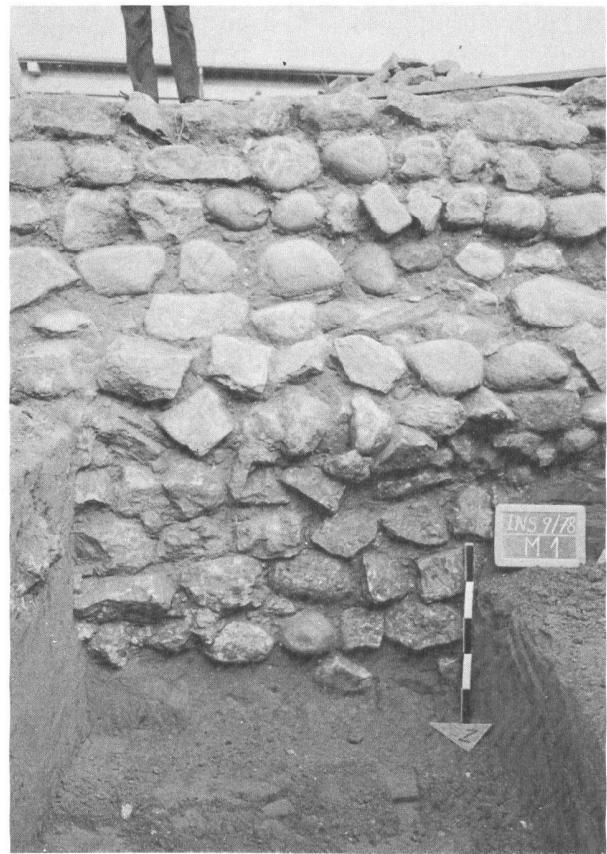
Fig. 26

Le *mur 1* a été construit au même emplacement que les murs 1a et 1b, mais l'axe est déplacé de 27 cm au nord-est. Il reprend les fondations non détruites du mur 1b, en les rehaussant de 60 cm, avec également un léger décalage vers le nord-est. Cela nous donne, pour un mur de 70 cm de large, des fondations de 1.50 m de haut sur 1.35 m de large, soit le plus gros ouvrage du secteur fouillé (fig. 26 et 27).

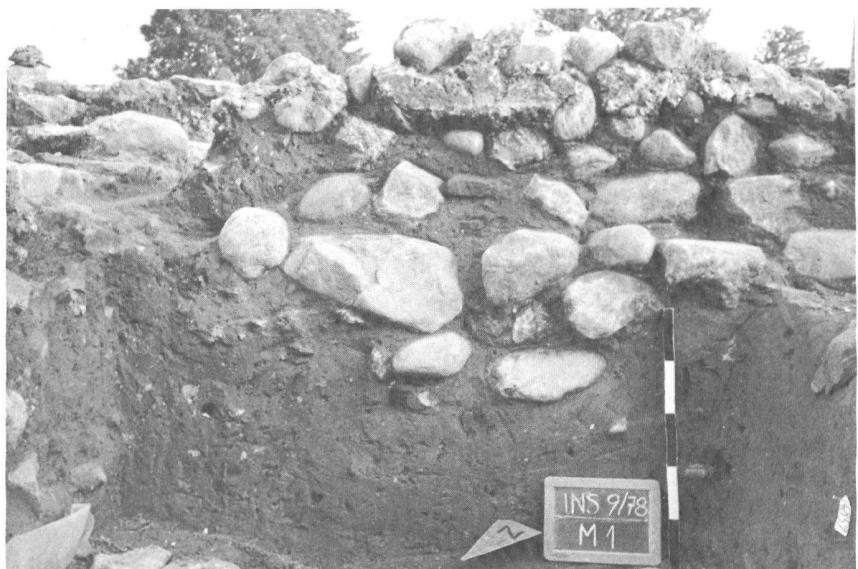
Fig. 28

Le mur 4 divise l'espace entre les murs 1 à 3. Alors qu'il touche ce dernier, un espace d'environ 30 cm est resté libre entre lui et le mur 1 (fig. 28).

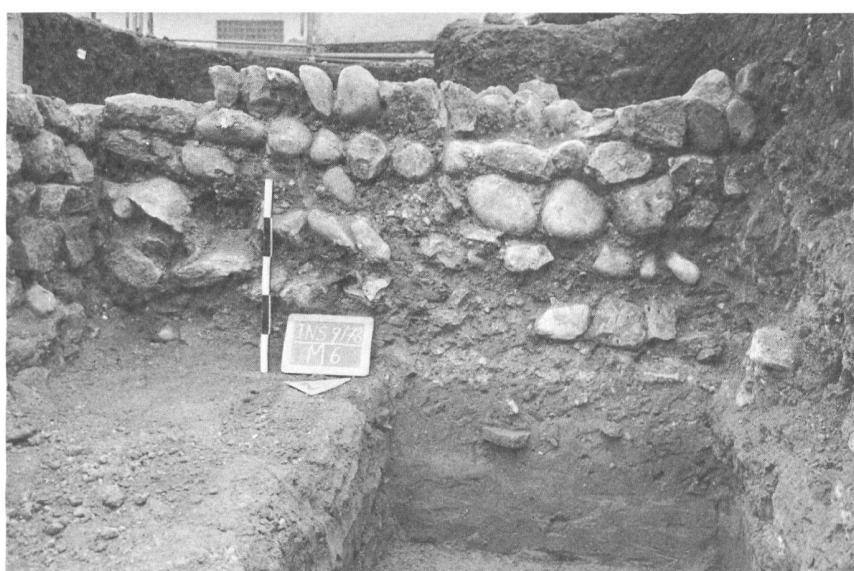
Fig. 29

Le mur 6 est construit au-dessus du mur 6a. Une couche irrégulière de limon (1 à 10 cm) entre le haut du mur 6a et les fondations du mur 6 montre qu'il y a eu un intervalle de temps entre destruction et reconstruction (fig. 29).

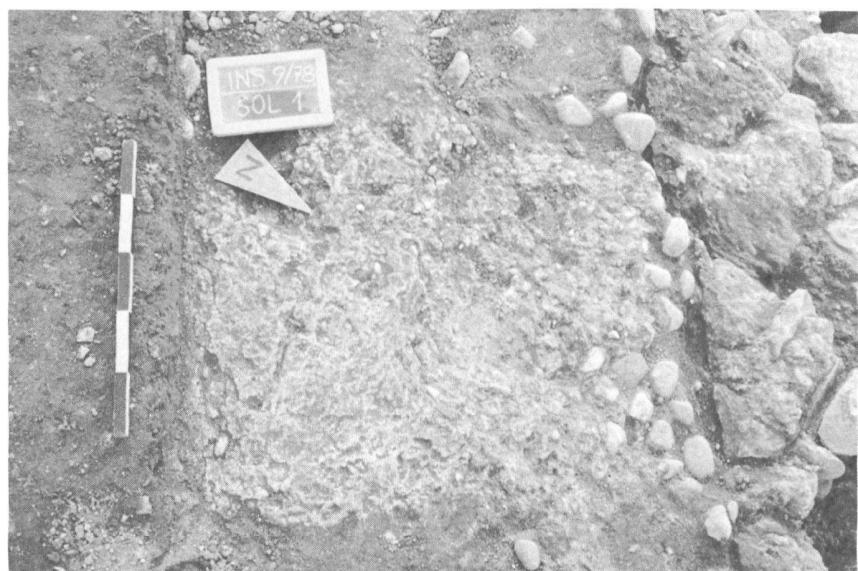
Fig. 30

Le sol 4 (fig. 30), dans la pièce K, s'appuie contre les murs 1 et 14a. Nous avons là le niveau de circulation le plus récent qui soit conservé.

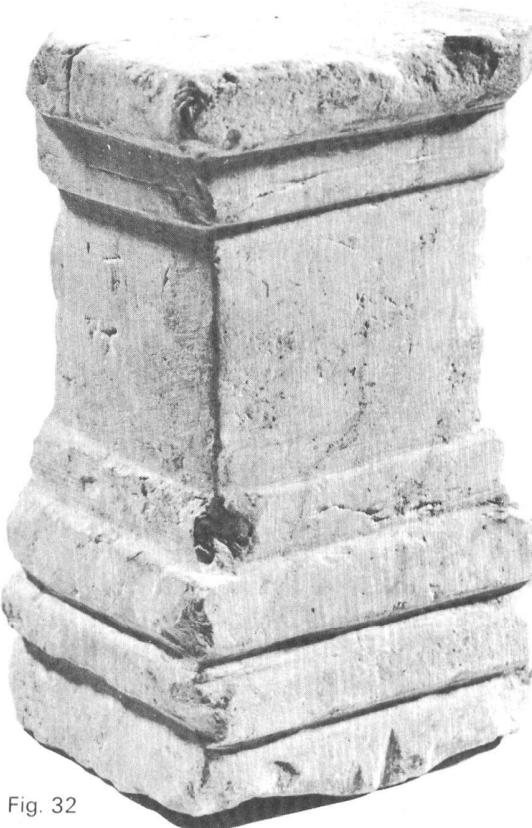
Fig. 32

- Autel votif en marbre blanc.
Dimensions: section moyenne de 6,2×6,5 cm, hauteur 12,7 cm.
Provenance: démolition des étages supérieurs de la cave, profil 1, couche 7 (fig. 32).
