Artikel: Les fouilles de l'insula 9 en 1978

Autor: Bonnet, Françoise

Les fouilles de l'insula 9 en 1978

Françoise BONNET

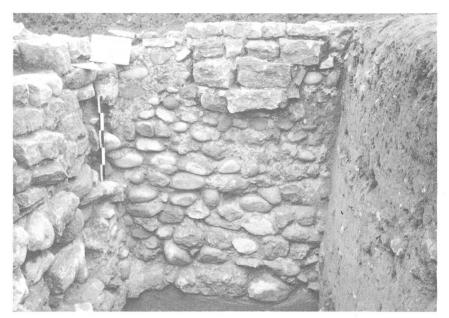
Fig. 6

Le *mur 14* (fig. 6) délimite l'insula au sudest. Il est séparé de la route par un portique de 2.50 m de large et a été doublé d'un mur parallèle (visible dans un sondage), à une époque indéterminée. Le mur 14 est construit sur le haut d'un talus et les niveaux de circulation de part et d'autre sont différents: au sud-est le portique et la route sont à une altitude d'environ 441.80 m; au nord-ouest, le ressaut de fondation et un premier remblai de sable indiquerait un premier niveau à 440.75 m d'altitude.

Dans le mur 14 (à 44 cm à l'ouest du mur 1) était pratiquée une fenêtre (une entrée?) de 90 cm de large, 62 cm au-dessus du ressaut de fondation. Cette ouverture fut bouchée lors de la 3e étape de construction alors qu'elle ne se trouvait plus qu'à 25 cm au-dessus du remblai.

La fenêtre du mur 14 a été bouchée également à l'aide de grands moellons de pierre calcaire qui débordent la facade du mur (fig. 6).

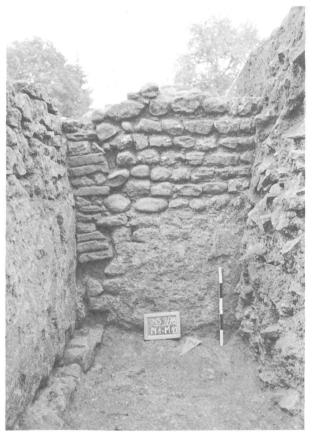
Fig. 7

Le *mur* 10 (fig. 7) délimite le côté sud-est de la cave. Il est construit contre un talus partiellement excavé. On constate, le long du parement sud-est, la présence d'un fossé de fondation qui crève la couche grise correspondant à la «couche bois». Le fait que la ligne inférieure de la «couche bois» amorce une pente forte à l'approche du mur 10 nous démontre l'exis-

tence d'un ancien talus à cet endroit; ce talus était peut-être une limite naturelle aux établissements en bois (couche 3, profil 1). Le mur 10 mesure entre 12 m et 16 m de long. Il est recouvert de deux couches de crépi; la couche inférieure blanche date de la construction de la cave; la couche supérieure, en mortier au tuileau, date de la première réfection. Il a dû être rallongé, à l'aide de briques, après la démolition du M 1a, pour joindre le M 1.

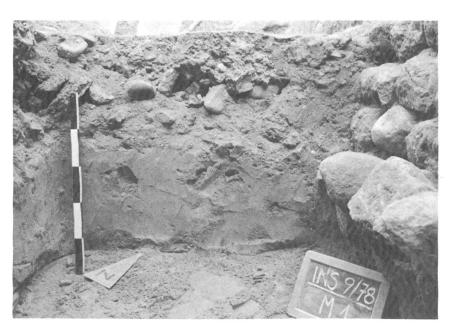
Fig. 13

sage différent longeant le mur 1 montre que le sol a été défoncé lors de la construction de ce dernier mur. La largeur de la bande laisse à croire qu'il a été défoncé lors de la construction du mur 1b déjà et qu'il était lié au mur 1a (fig. 13).

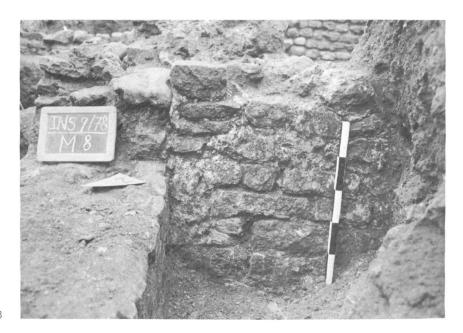
Fig. 18

- L'existence, sous le mur 1, de deux murs de fondation superposés dont l'un est le mur de fondation du mur 1 dernière étape, et un autre, le plus profond, est décalé vers le sudouest. Celui-ci ne peut en aucun cas être le reste du mur 1a (fig. 17); il devait donc fonder un mur ensuite détruit, que nous appelons 1b.
- Les angles formés par les murs 8 et 14 perpendiculairement au mur 1b montrent des bourrages entre l'extrémité arrachée des murs 8 et 14 et le mur 1. Ces bourrages étant différents aux deux hauteurs de fondations (fig. 9 et 10), ils prouvent bien que deux fois on a refait le même mur. Une réfection visible du côté extérieur de l'angle des murs 8 et 1a montre qu'on a élargi ce dernier mur en un nouveau mur 1b, contre lequel sont appuyés ensuite les murs 9 et 6a (fig. 18).
