Aventicum, Insula 15

Rapport sur la fouille de sauvetage exécutée en 1979

Andreas TUOR

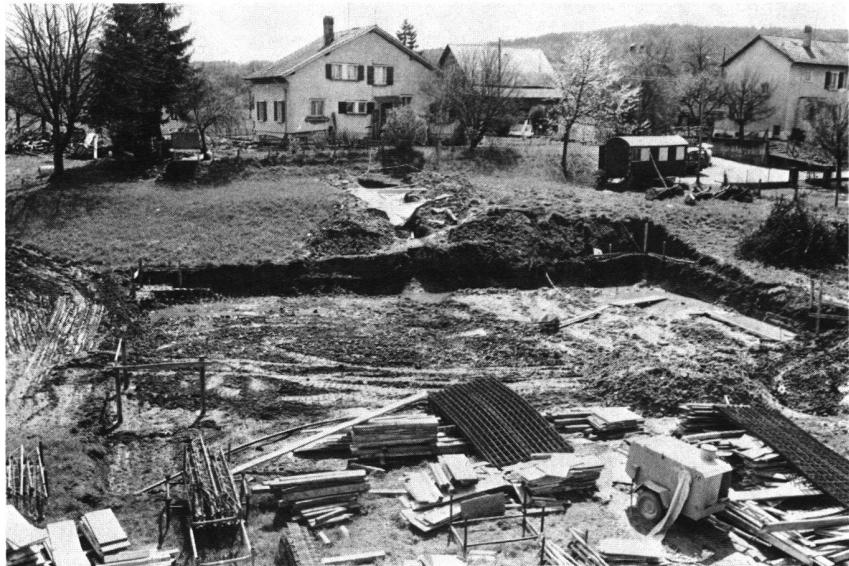
Photo 1 Etat du terrain avant la fouille (photo prise dep. le NORD).

Lorsque, peu après, les machines dégagèrent une série de bois horizontaux et verticaux gisant en dessous du niveau de la nappe phréatique (à 442.50-442.60 m alt. abs.) et faisant manifestement partie d'une construction en bois⁹, une interruption provisoire des travaux de nivellement put être négociée avec l'entrepreneur responsable (photo 1).

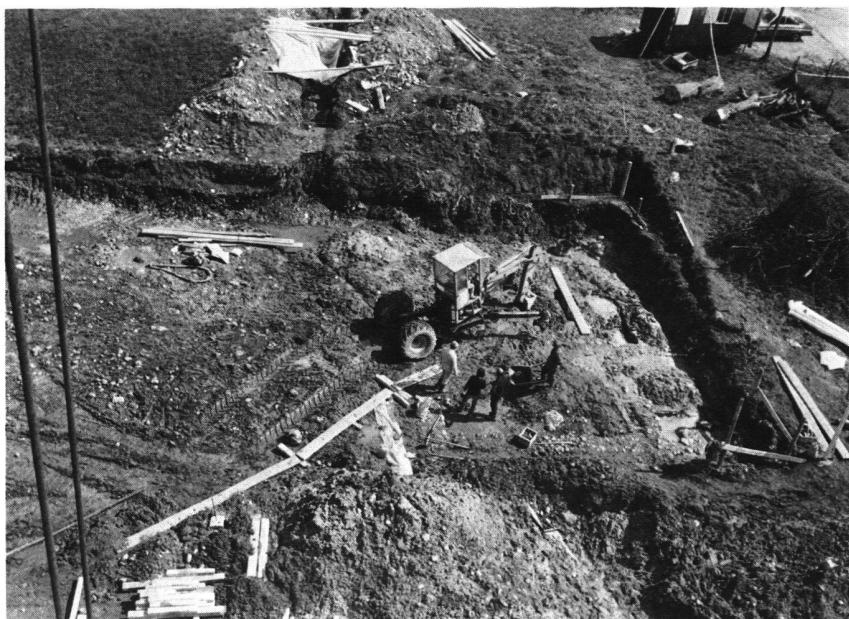
Photo 2 Début de la fouille, en symbiose avec la pelle mécanique...

La PARTIE OUEST (env. 115 m²) comprend la surface qui ne put être fouillée que très sommairement en raison des dégâts importants causés avant notre intervention par les machines de chantier (voir photo 2).

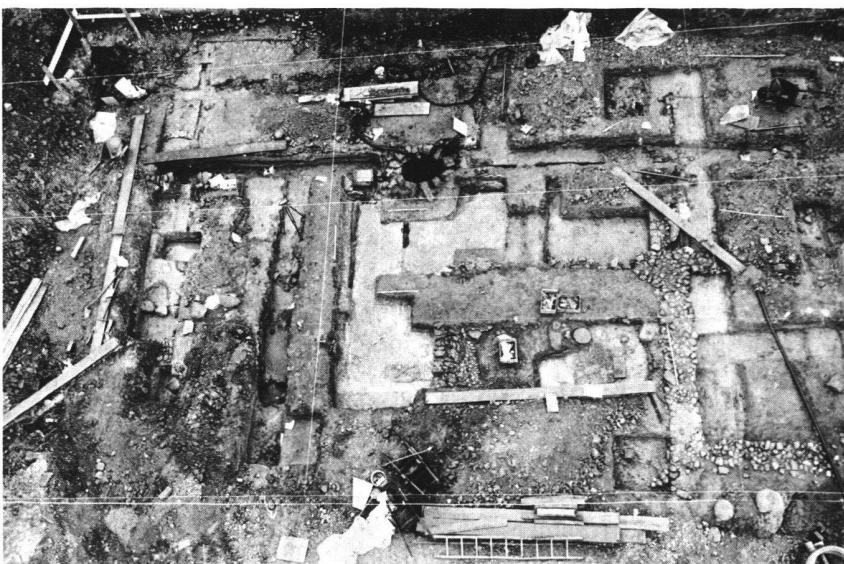
Photo 4 La «partie EST» en cours d'excavation.

3.3.2. La PARTIE EST (photo 4)

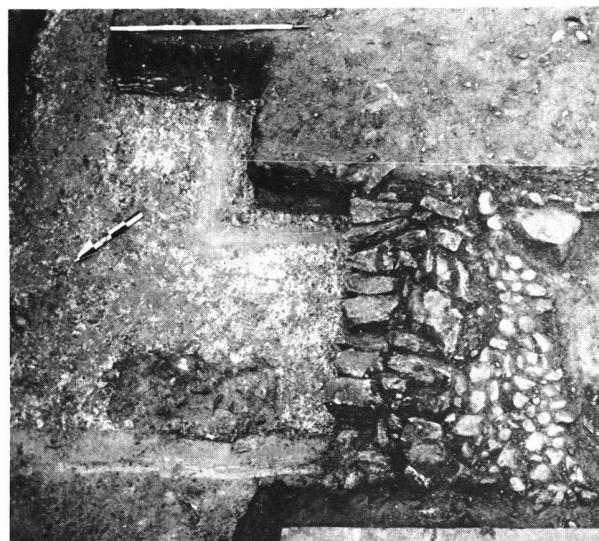
Photo 6 A dr.: le mur M 11 (3^e période de construction); à g.: traces de parois en pisé de la pièce E (2^e période).

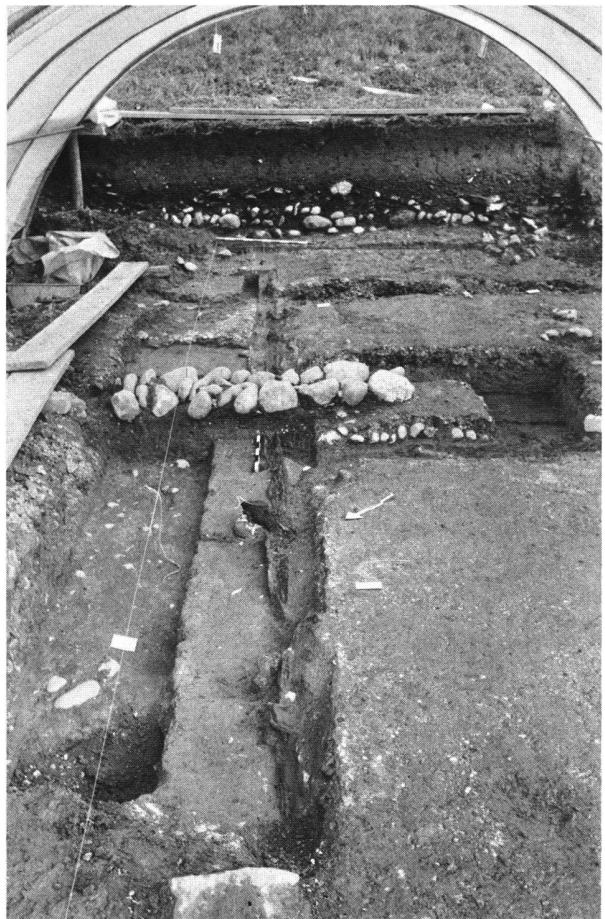
Photo 7 Vue (dep. le NORD) sur les restes de la paroi EST des pièces A et D (2^e période). Au centre: le mur M 14 (3^e période).

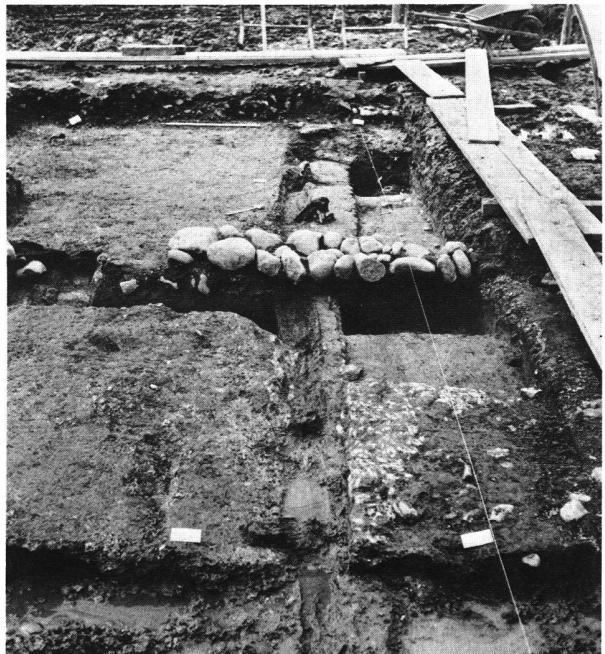
Photo 8 La paroi EST de la pièce A (vue dep. le SUD).

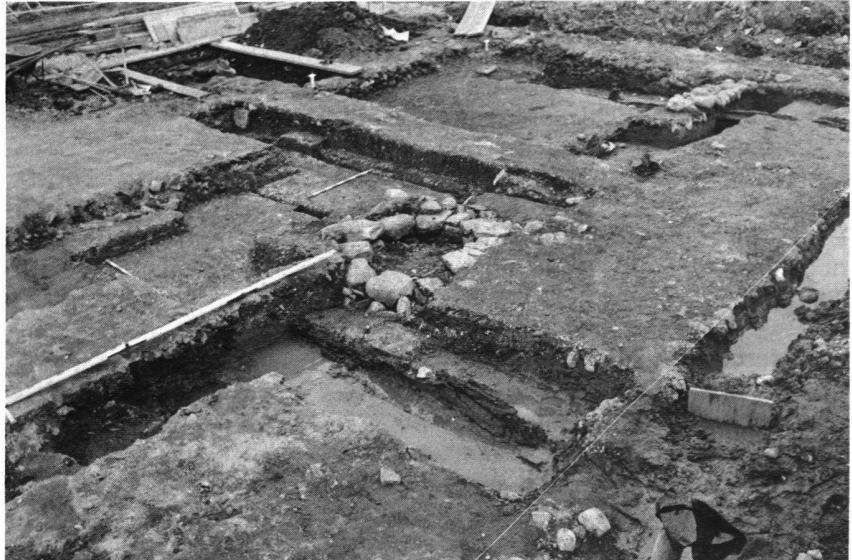
Photo 9 Devant le puits (3^e période): restes de la paroi EST de la pièce C (2^e période). Photo prise dep. SO.

Ce puits est sans doute postérieur à la démolition de la deuxième construction en pisé: les sols en mortier des pièces B, E et F et les restes de parois avaient été brisés lors du creusement du puits.

Jusqu'à une profondeur de 2.40 m (alt. 440.30 m), le puits contenait des fragments de tuiles, des blocs de calcaire rubéfiés, des cendres et de nombreux fragments de bois calciné portant des traces de travail (éch. de bois no 6; fig. 11), ainsi que de nombreux os d'animaux et de la céramique. Au fond du puits (en dessous de 440.30 m),

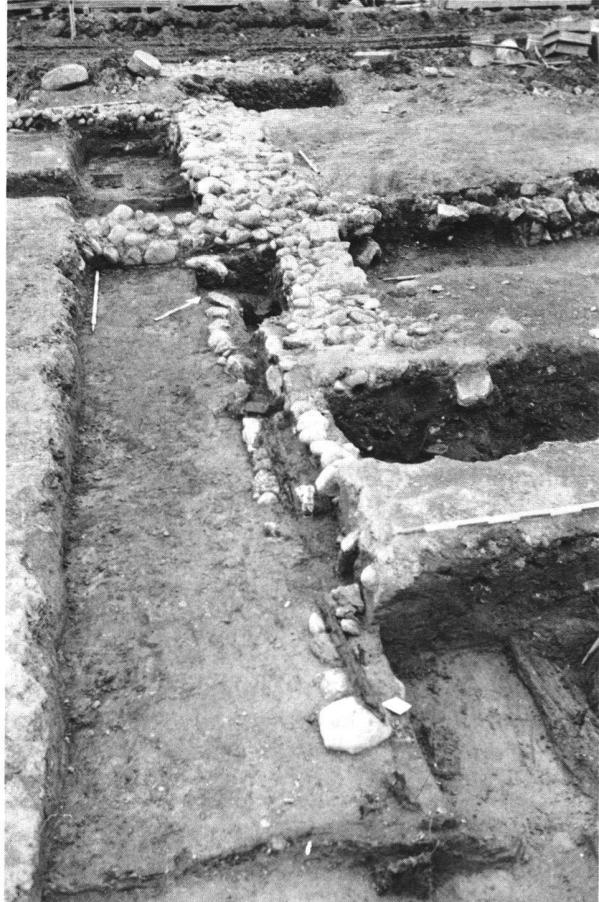
Photo 11 La poutre p 3 («partie OUEST») et sa fondation de galets (vue dep. le SUD).

La poutre p 3 (photos 11 et 12)

Cette poutre (orientée N-S) est attestée par des fibres ligneuses en décomposition et

dégagées sur une longueur d'environ 4 m à partir de l'angle qu'elle formait avec p 2.

Vu le mauvais état de conservation de cette poutre, nous ne pouvons pas en donner les dimensions. Elle reposait, sur toute la longueur dégagée, sur un empierrement à une rangée de galets arrondis et de blocs de calcaire jaune anguleux et non travaillés (diam. 10-30 cm). La surface de ces pierres se situait à 442.60 m (\pm 1 cm!). Vers le NORD, p 3 avait été arraché par la profonde fondation du mur M 7. Ce mur plus tardif se trouve, par ailleurs, exactement dans l'alignement de p 3.

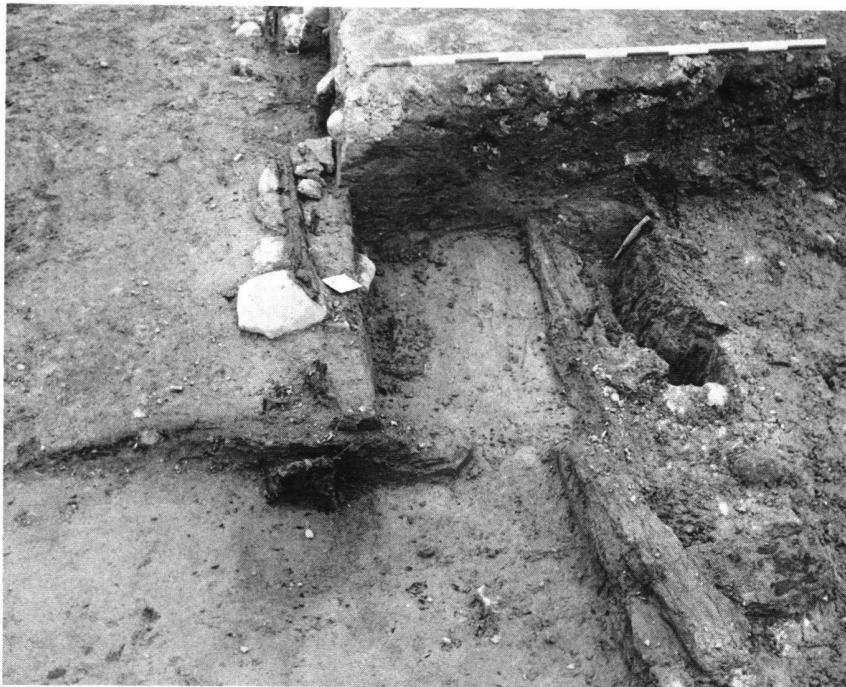
Photo 12 A g.: l'angle entre les poutres p 3 et p 2; à dr.: restes de la paroi OUEST, pièce C (photo prise dep. le SUD).

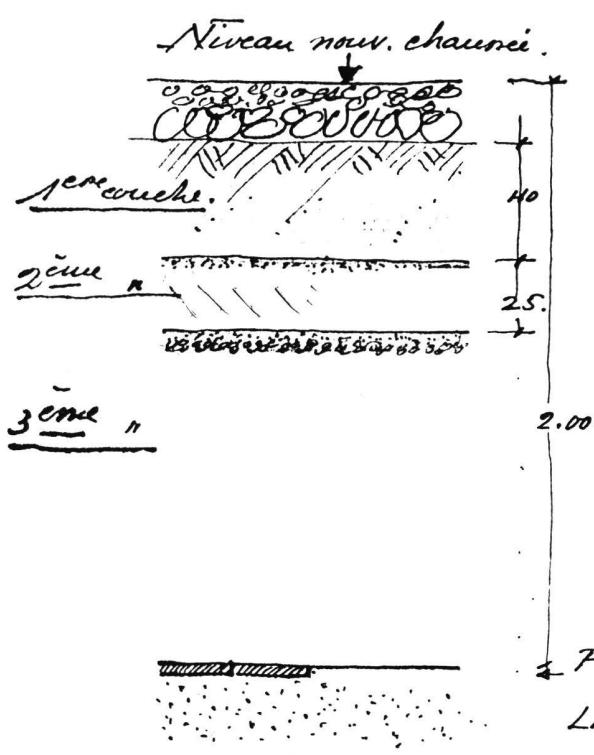
Fig. 3a

Poutre avec mortaise.

Planches 5 cm ép.
Limon vierge.

Extrait du journal de fouille de L. Bosset (1946; voir note 6): croquis de stratigraphie avec, en bas, «planches 5 cm ép.» sur le «limon vierge». A droite: croquis de «poutre avec mortaise».

L. Bosset observe que, «sous un lit d'incendie, il y a des planches en bois de chêne in situ, posées bien horizontalement sur le sol vierge, le limon jaune (...). Au-dessus de ce plancher gisent des débris de poutres très bien travaillées et entaillées, mais à l'état de bois pourri imprégné d'eau (sapin ou pin). Dans cette couche on rencontre la nappe souterraine, à 2.00 m au-

dessous du tablier de la nouvelle chaussée (...), soit au niveau des planches (...). A côté des planches on rencontre une grosse poutre en chêne, posée sur le limon vierge».⁶

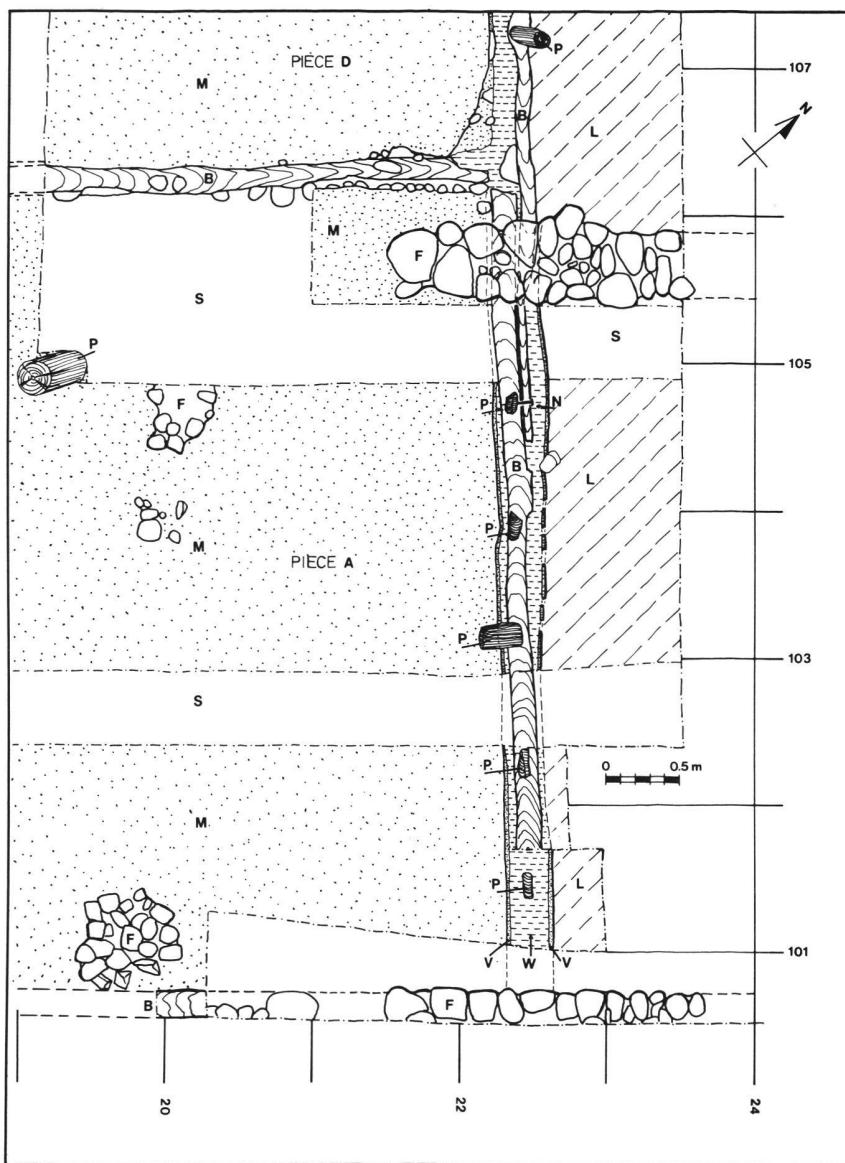
Fig. 9

Insula 15/1979. Partie EST, deuxième période de construction; extrait du relevé pierre à pierre avec la paroi EST de la pièce A. Ces éléments de construction sont la base pour la tentative de reconstitution fig. 10. Légende: S = sondages, M = sols en mortier, P = restes de poutres verticales, B - poutres horizontales, L = sols en terre battue, W = béton de terre (pisé), V = crépi et fresque, F = restes de fondations en galets (3^e période de constr.). Echelle 1:50.

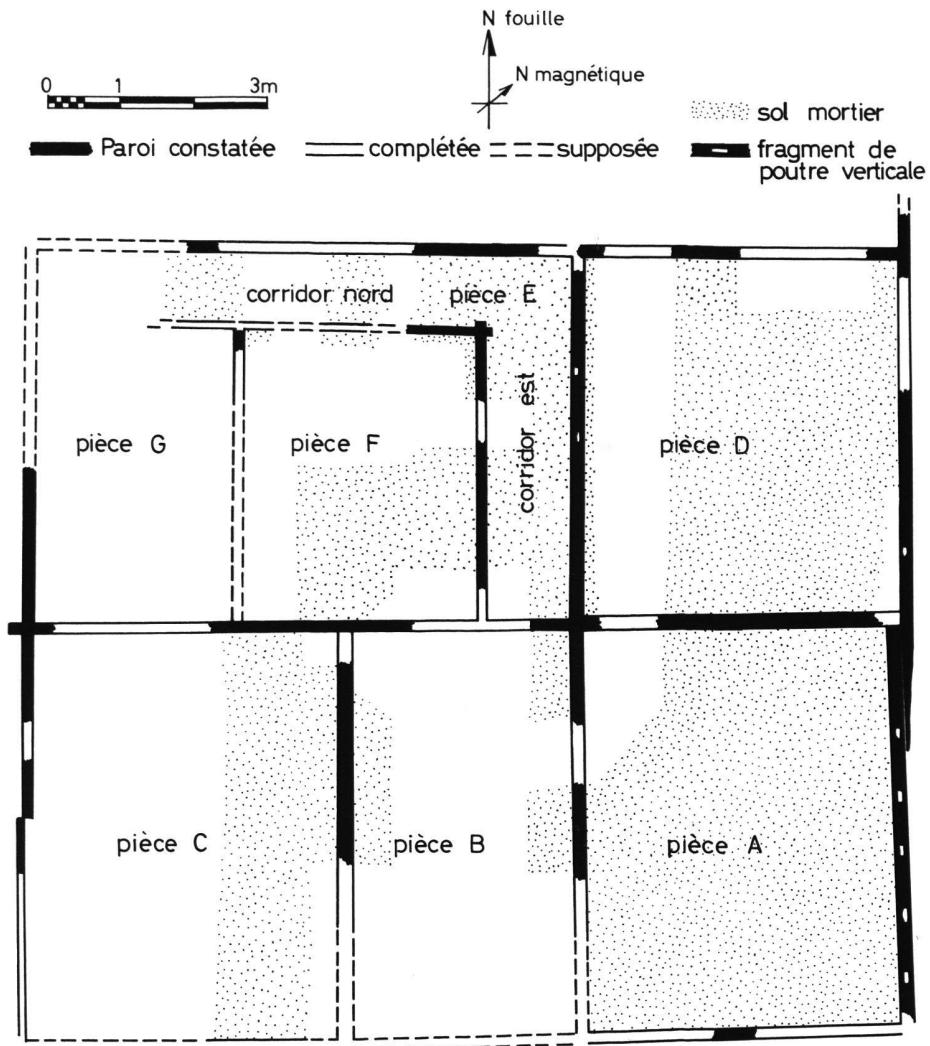
Fig. 10a
Insula 15/1979. Plan schématique de la 2^e période de construction (partie EST). Echelle 1:100.
