# Aventicum, Insula 15

## Rapport sur la fouille de sauvetage exécutée en 1979

Andreas TUOR

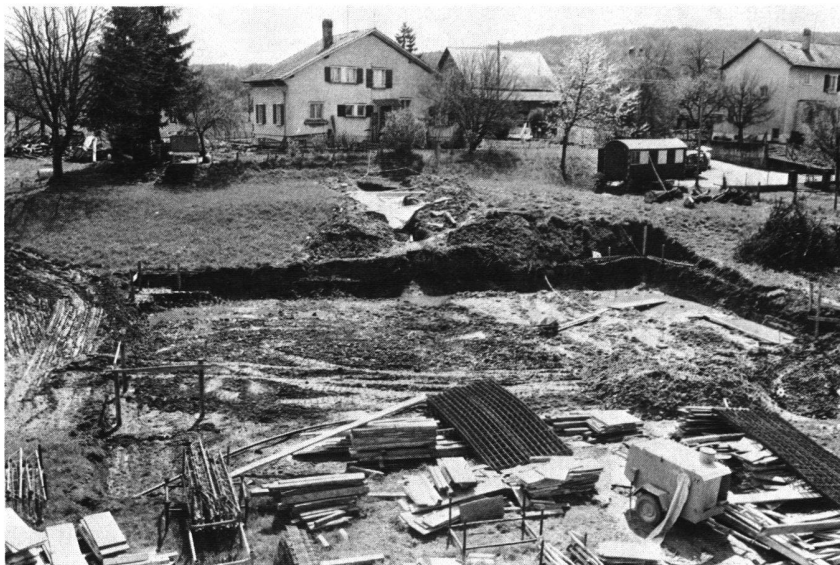
Photo 1 Etat du terrain avant la fouille (photo prise dep. le NORD).

Lorsque, peu après, les machines dégagèrent une série de bois horizontaux et verticaux gisant en dessous du niveau de la nappe phréatique (à 442.50-442.60 m alt. abs.) et faisant manifestement partie d'une construction en bois<sup>9</sup>, une interruption provisoire des travaux de nivellement put être négociée avec l'entrepreneur responsable (photo 1).

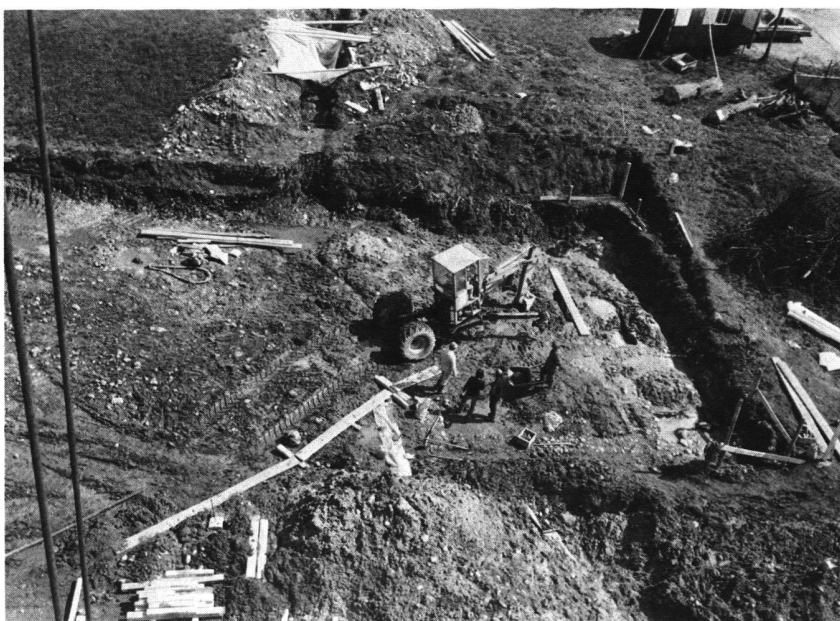
Photo 2 Début de la fouille, en symbiose avec la pelle mécanique...

La PARTIE OUEST (env. 115 m<sup>2</sup>) comprend la surface qui ne put être fouillée que très sommairement en raison des dégâts importants causés avant notre intervention par les machines de chantier (voir photo 2).

Remarque: les éléments de constructions reconnus dans le tiers OUEST du chantier sont très pauvres. Avant notre intervention, les machines de chantier avaient, en effet, déjà profondément entamé les couches archéologiques dans cette «partie OUEST» (photos 1 et 2). L'état du terrain y était tel que nous avons dû nous limiter au nettoyage grossier et à l'enregistrement des quelques restes de bâtiments demeurés intacts. Nous en présentons ici une description à titre complémentaire; à cet effet, nous avons subdivisé la «partie OUEST» en 4 secteurs (a-d) afin de rendre l'orientation plus aisée.

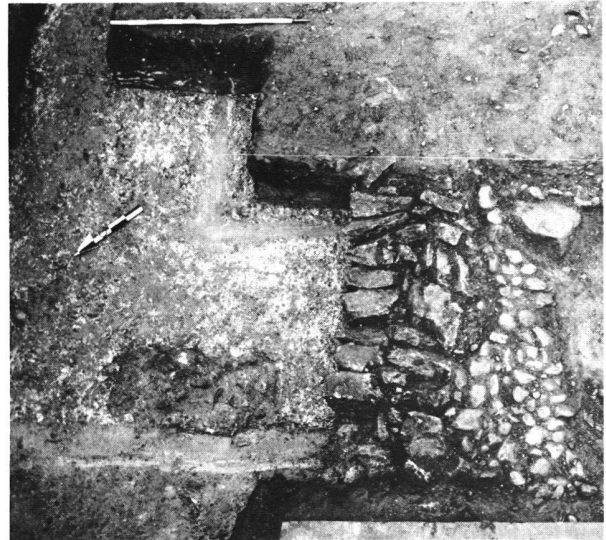
Photo 6 A dr.: le mur M 11 (3<sup>e</sup> période de construction); à g.: traces de parois en pisé de la pièce E (2<sup>e</sup> période).

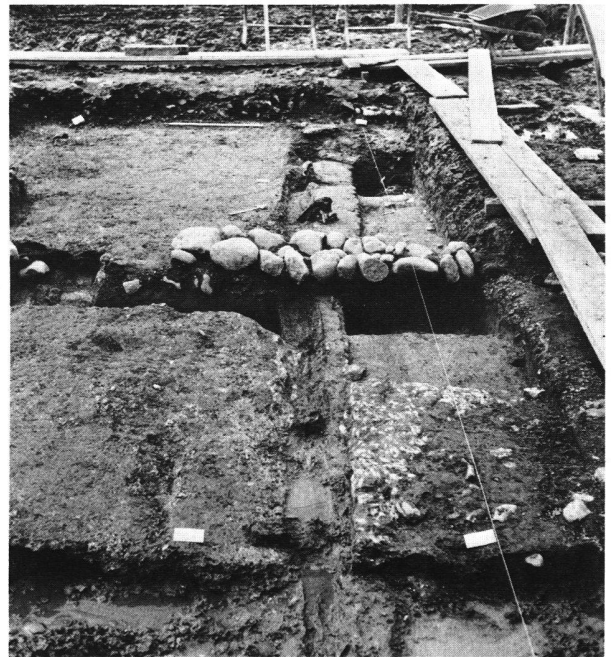
Photo 8 La paroi EST de la pièce A (vue dep. le SUD).

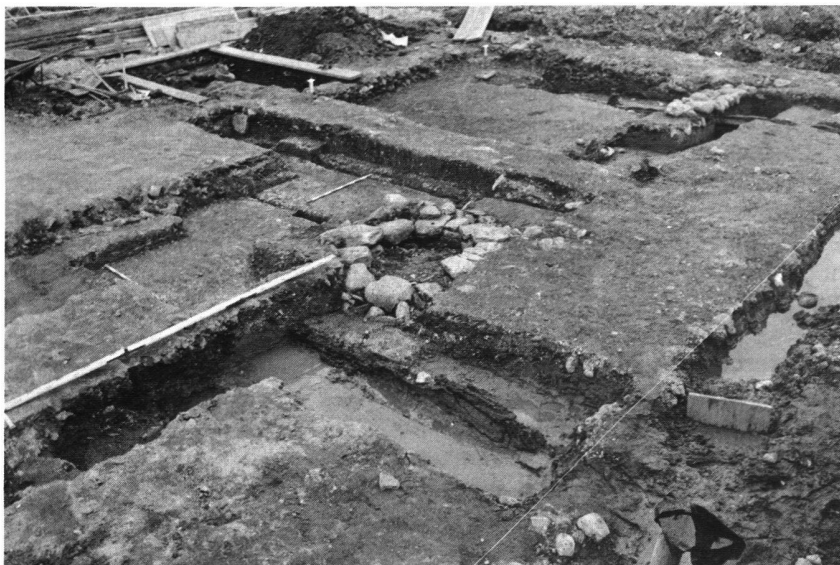
Photo 9 Devant le puits (3<sup>e</sup> période): restes de la paroi EST de la pièce C (2<sup>e</sup> période). Photo prise dep. SO.

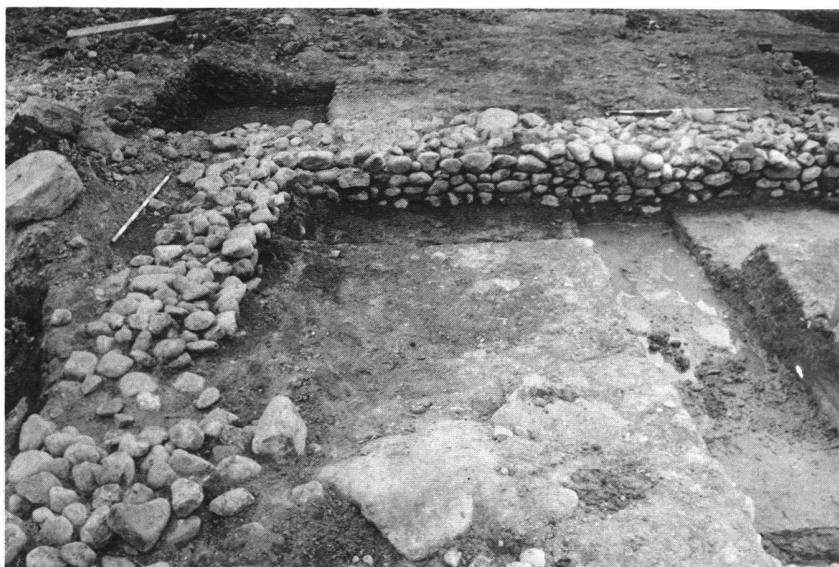
Photo 10 Les murs M 6 (à g.) et M 5 (à l'arrière), vue dep. l'OUEST.

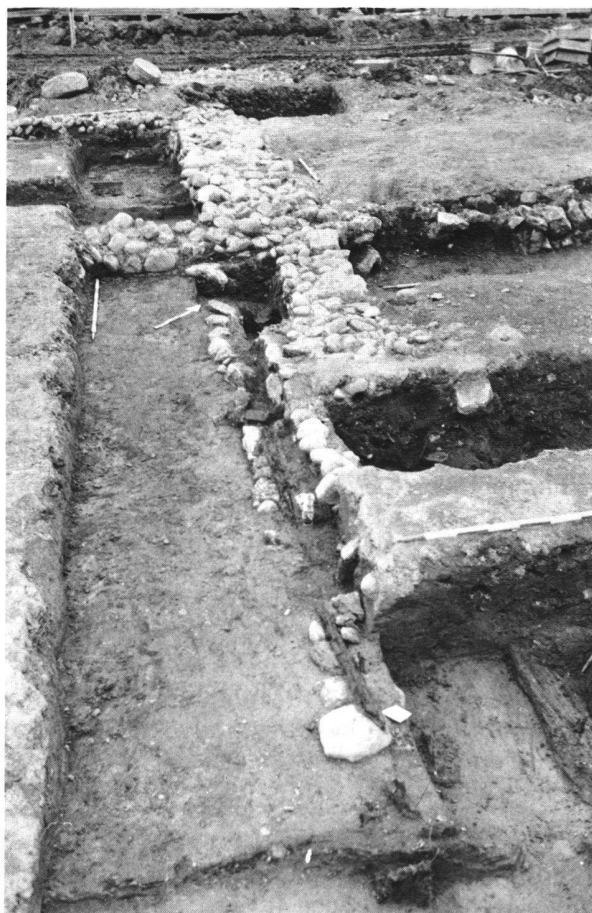
Photo 11 La poutre p 3 («partie OUEST») et sa fondation de galets (vue dep. le SUD).

La poutre p 3 (photos 11 et 12)

Cette poutre (orientée N-S) est attestée par des fibres ligneuses en décomposition et

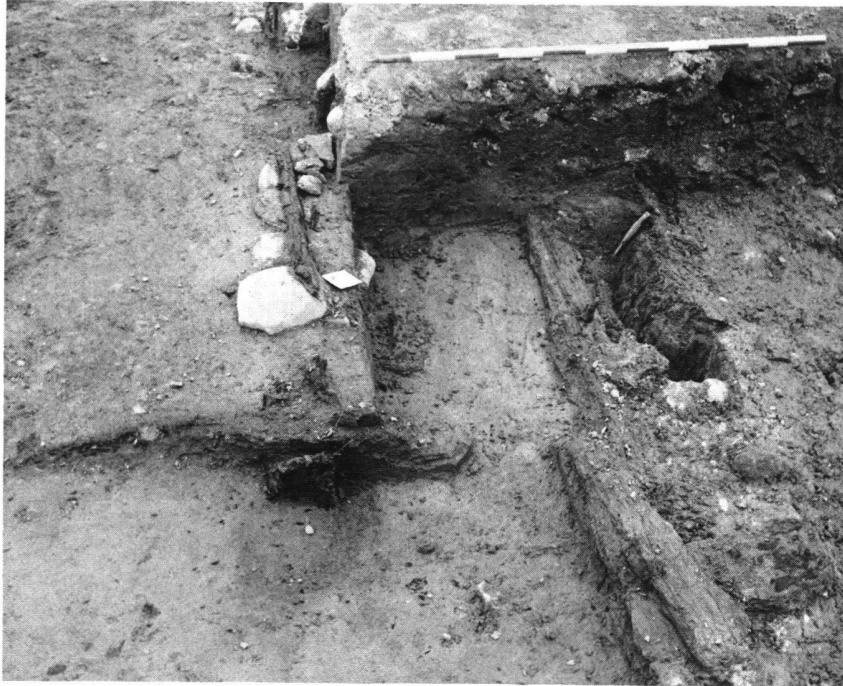
Photo 12 A g.: l'angle entre les poutres p 3 et p 2; à dr.: restes de la paroi OUEST, pièce C (photo prise dep. le SUD).
