Zeitschrift: Bulletin de l'Association Pro Aventico
Herausgeber: Association Pro Aventico (Avenches)
Band: 27 (1982)

Le canal romain d'Avenches

Rapport sur les fouilles exécutées en 1980 et 1981

Françoise BONNET

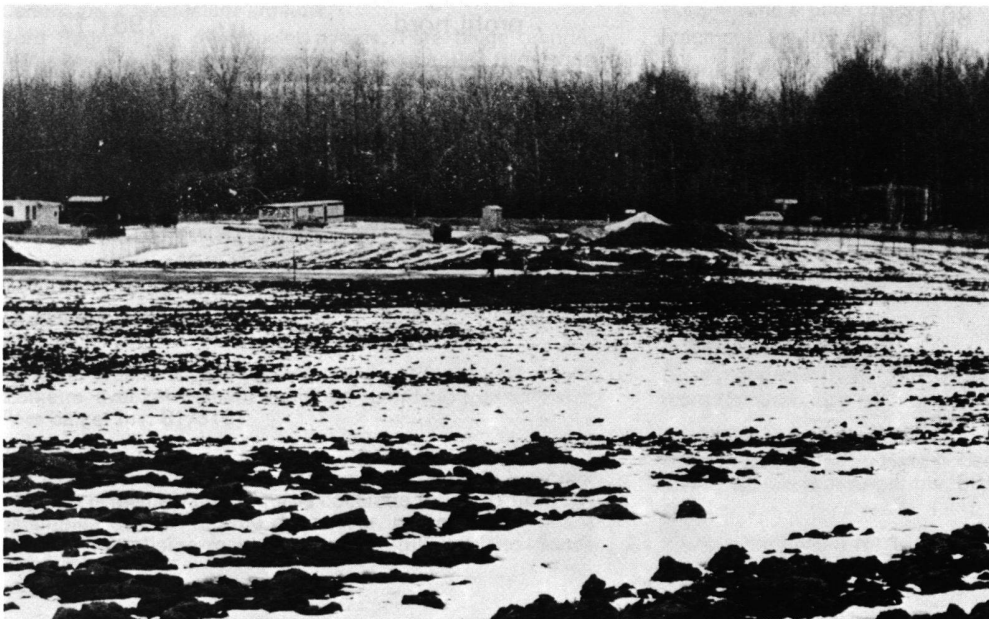
Fig. 2
Vue du canal par neige fondante, depuis son croisement avec la route Avenches-Salavaux, en direction du nord. Au deuxième plan, le canal apparaît comme une dépression, encore pleine de neige. Plus loin au nord, en revanche, il forme une longue crête dénuée de neige.

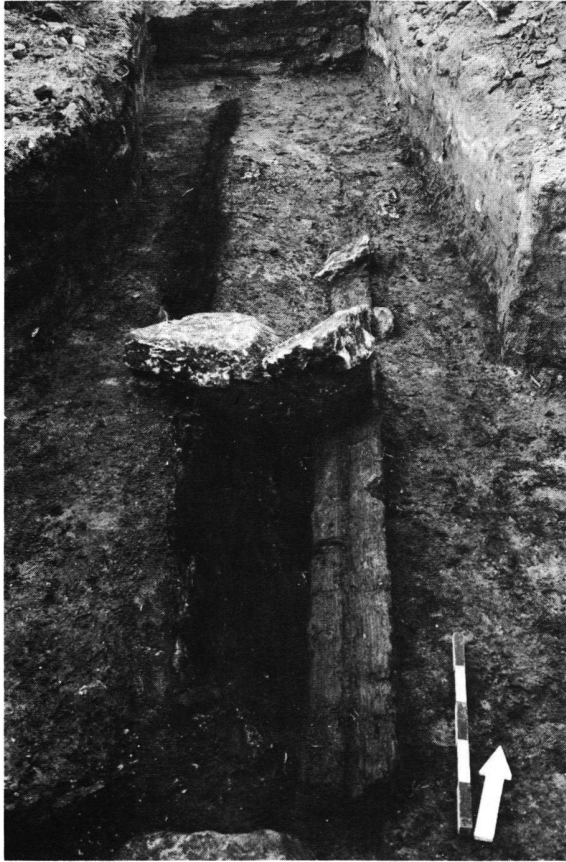
Fig. 8
Sondage 1981.9. Planche de barque n° 2 et poutre en sapin *in situ*.

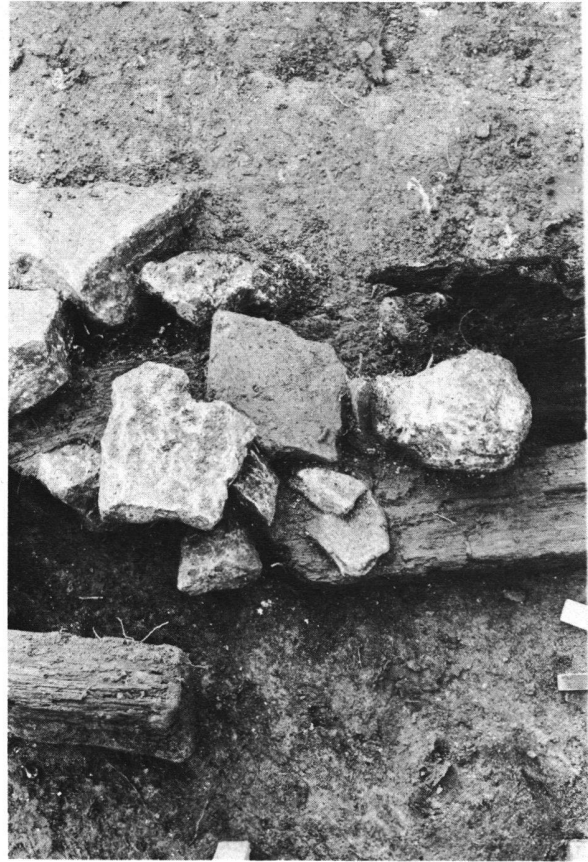
Fig. 9
Sondage 1981.9. Deux pointes de poutres en sapin.

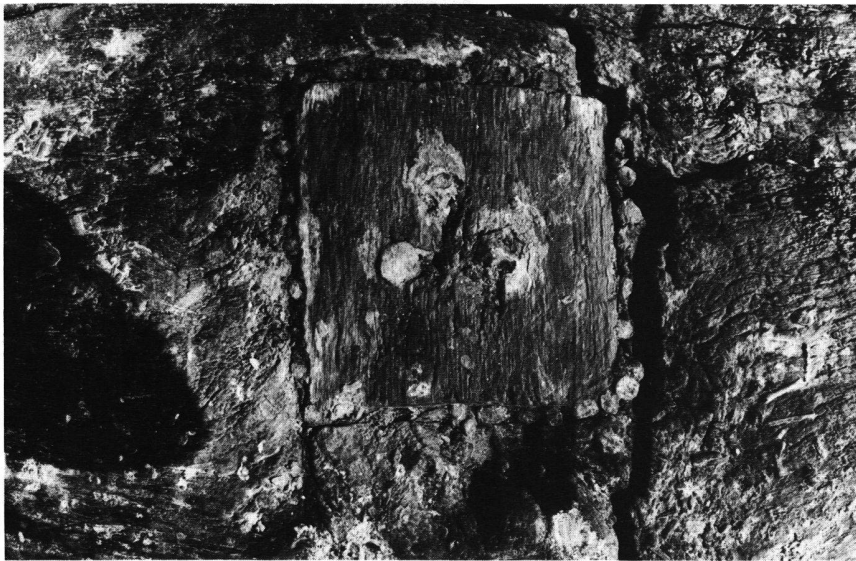
Fig. 14
Planche n° 3, rapiècement carré, vu
depuis sous le fond, avec clous de
fixation et calfatage. Longueur d'un
côté: 17 cm.

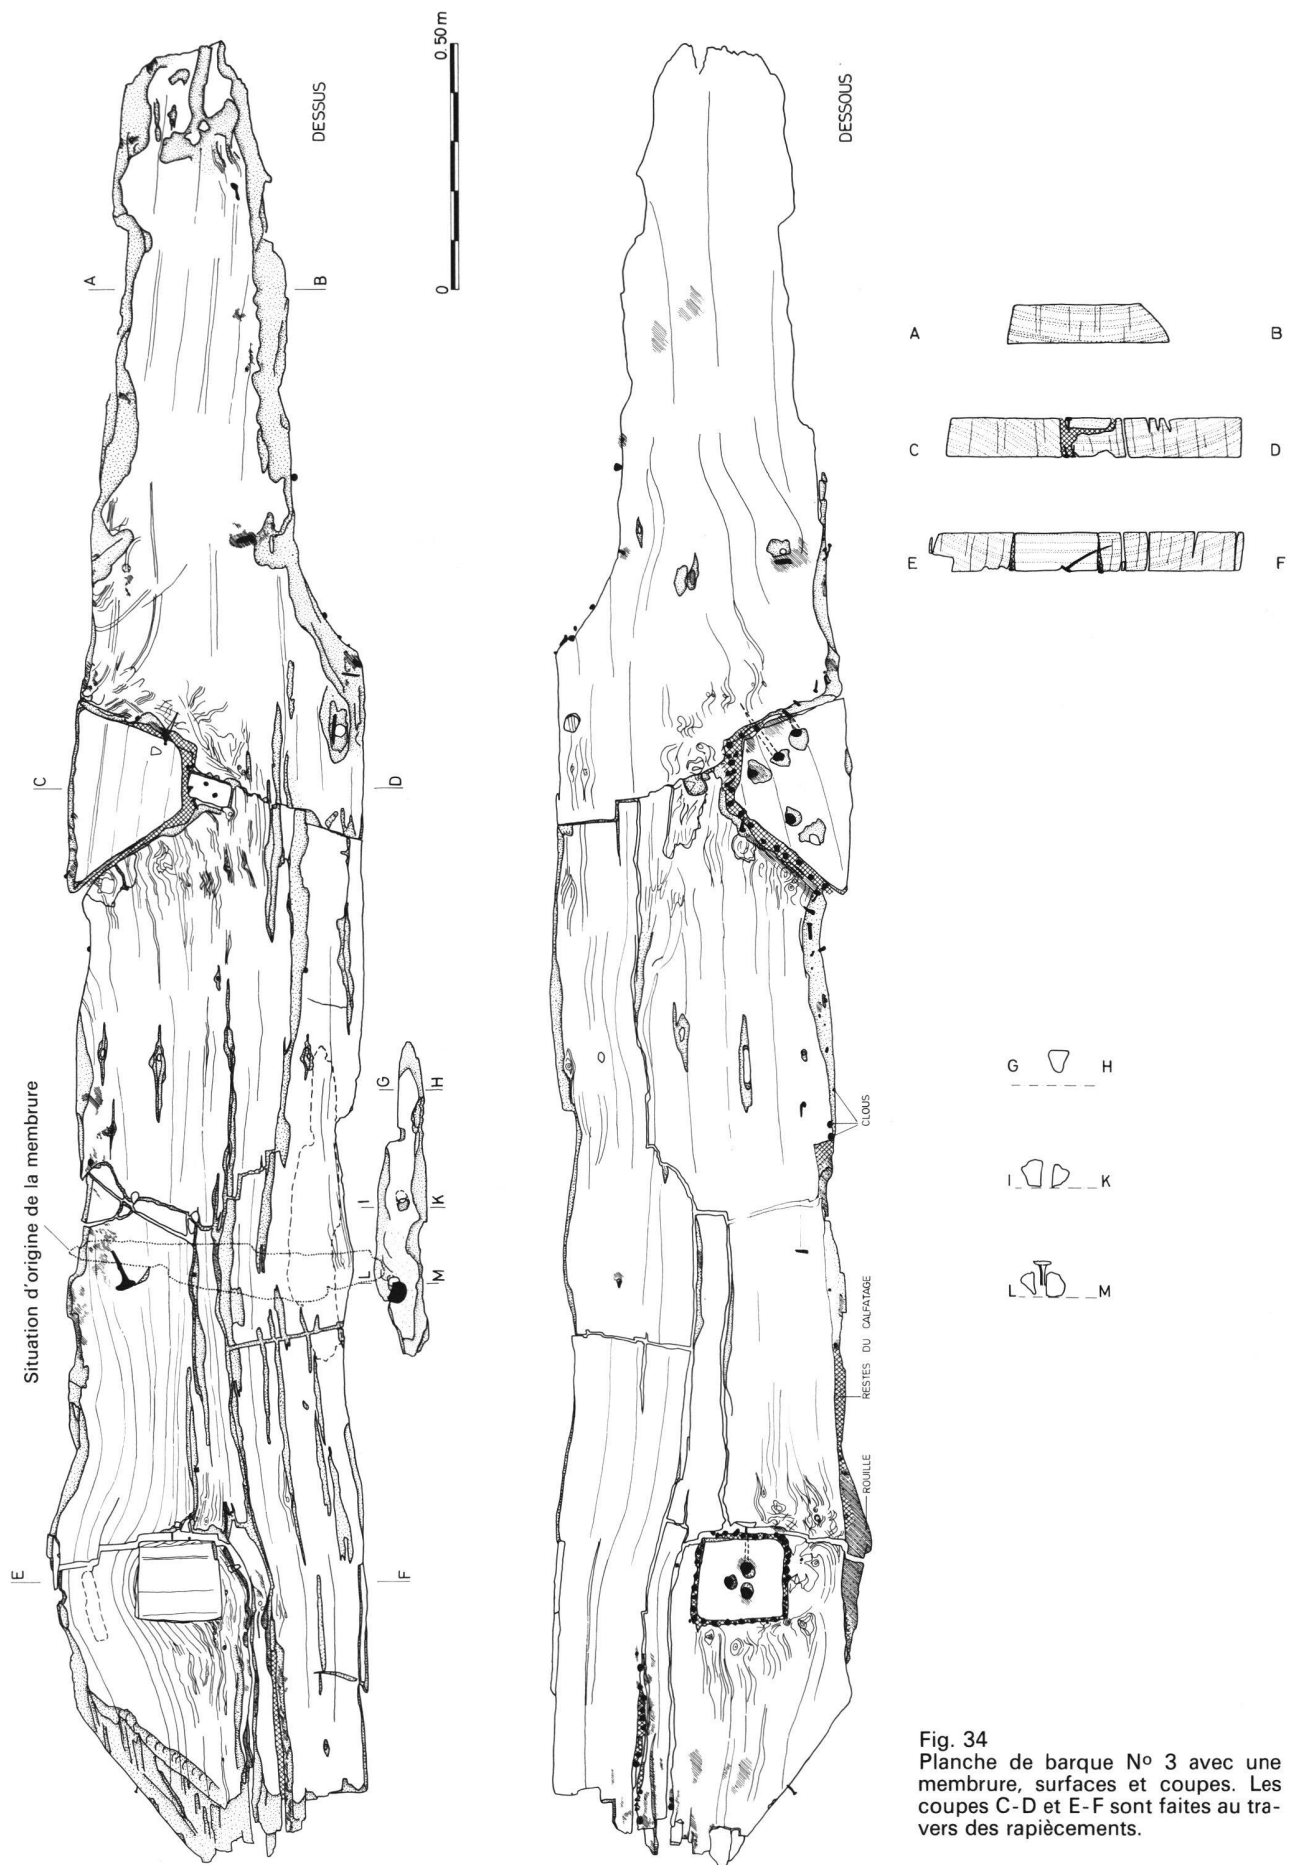
Fig. 34
 Planche de barque N° 3 avec une membrure, surfaces et coupes. Les coupes C-D et E-F sont faites au travers des rapiècements.
