Le canal romain d'Avenches

Rapport sur les fouilles exécutées en 1980 et 1981

Françoise BONNET

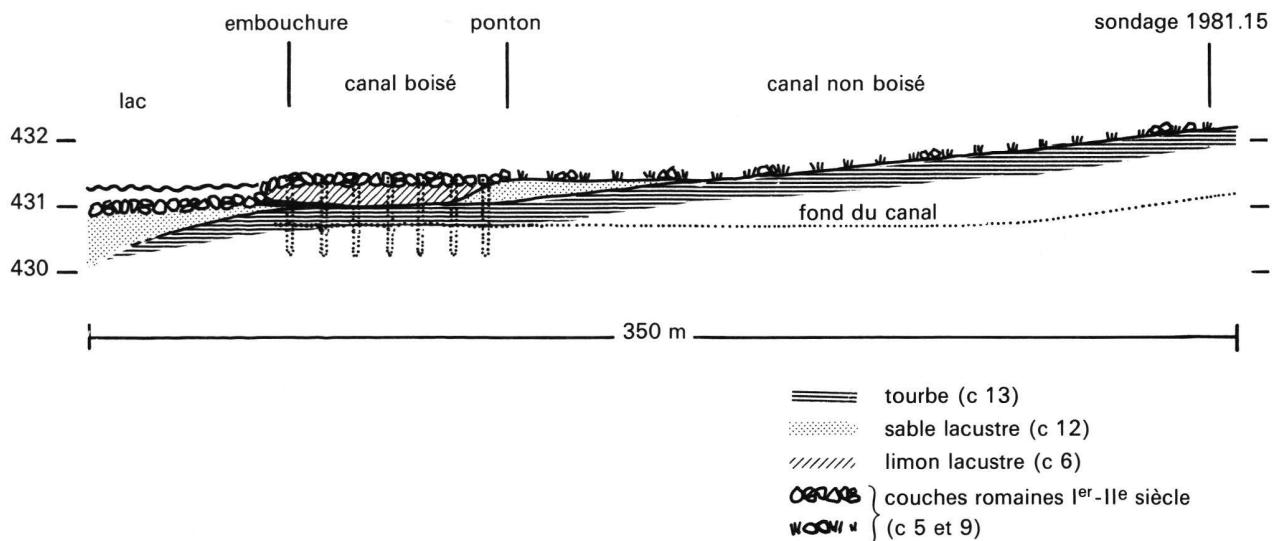
Les couches, tant géologiques qu'archéologiques, sont sensiblement les mêmes sur les 250 m observés le long de la partie non boisée du canal; leur niveau descend légèrement vers le nord-ouest. Mais elles se diversifient et se perturbent au fur et à mesure qu'on se rapproche de l'embouchure et donc de l'ancienne rive du lac. Le schéma ci-dessous montre le sous-sol de la

berge est du canal à l'époque romaine, entre le lac au large de l'embouchure et le sondage 1981.15. Les niveaux ont été rendus à une autre échelle pour rendre le schéma plus lisible; on a indiqué les altitudes actuelles; les numéros des couches renvoient au tableau des couches, *infra*, p. 12 et 13.

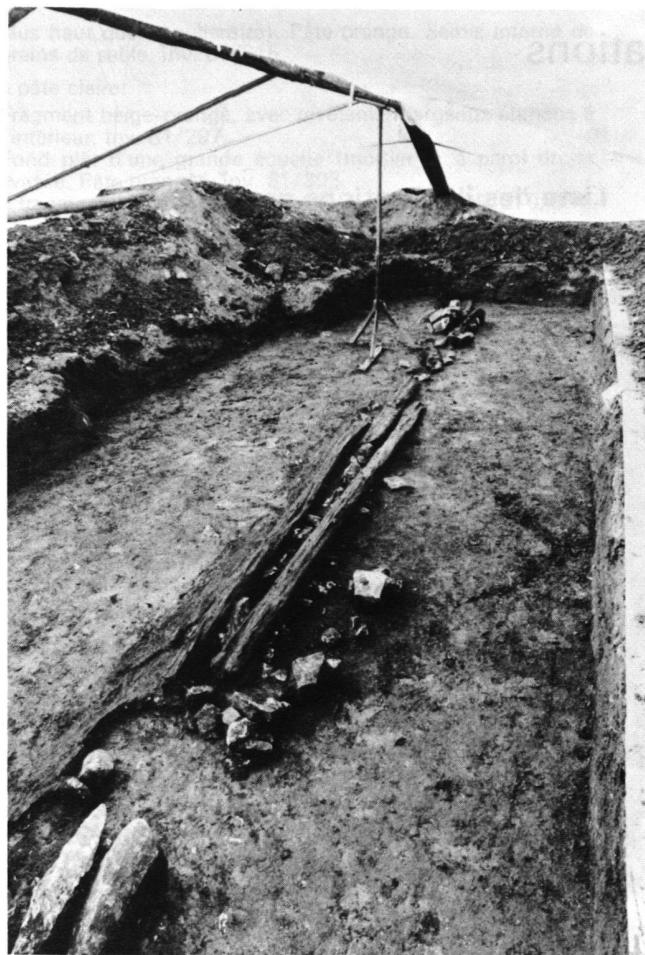
Fig. 1
Sondage 1981.9, vue d'ensemble. Poutres en sapin gisant le long de la berge est, vues du sud, appartenant au ponton.

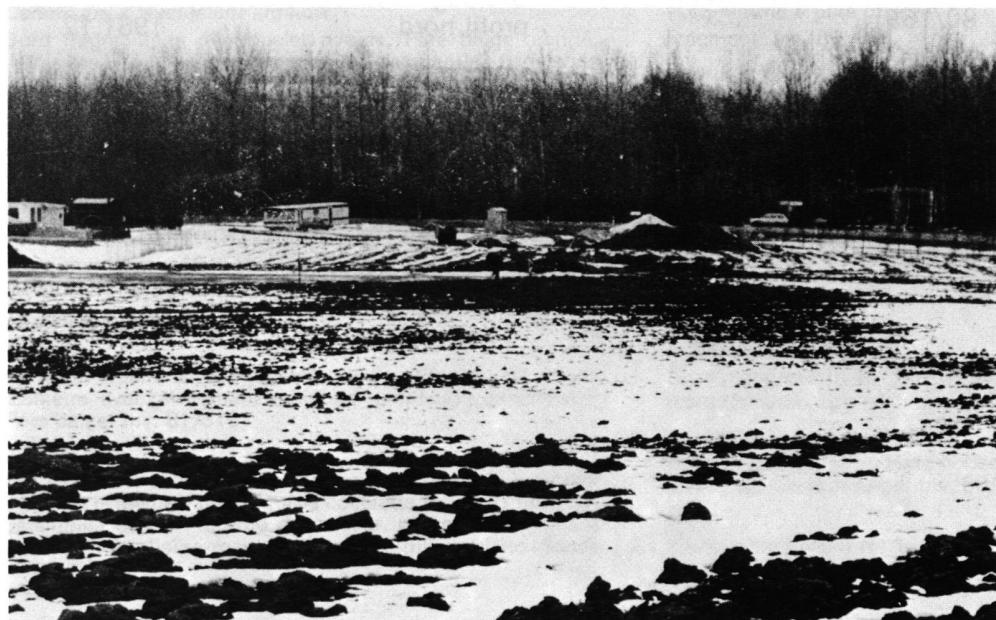
Fig. 2
Vue du canal par neige fondante, depuis son croisement avec la route Avenches-Salavaux, en direction du nord. Au deuxième plan, le canal apparaît comme une dépression, encore pleine de neige. Plus loin au nord, en revanche, il forme une longue crête dénuée de neige.

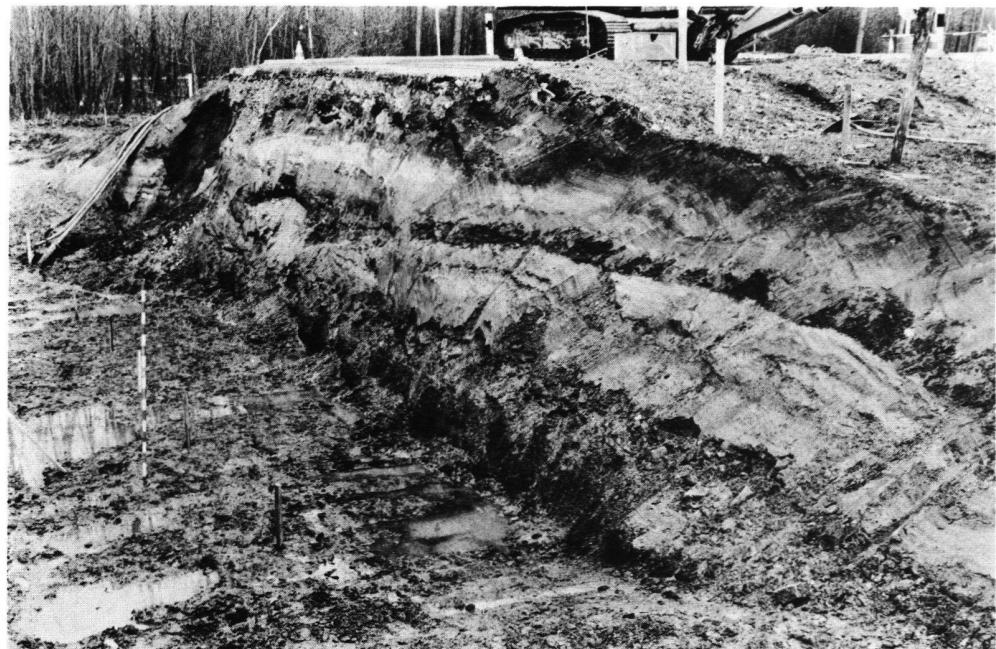
Fig. 3
Sondage 1981.31, profil est. Au bas du profil, couche caillouteuse correspondant au fond du lac romain.

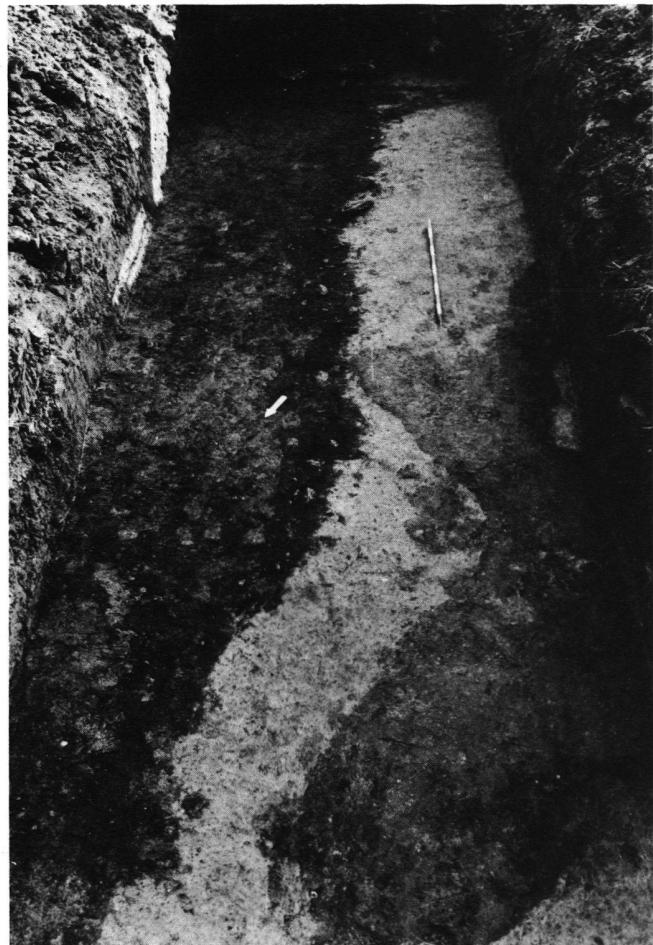
Fig. 4
Sondage 1981.10. Vue en plan de la berge non boisée.

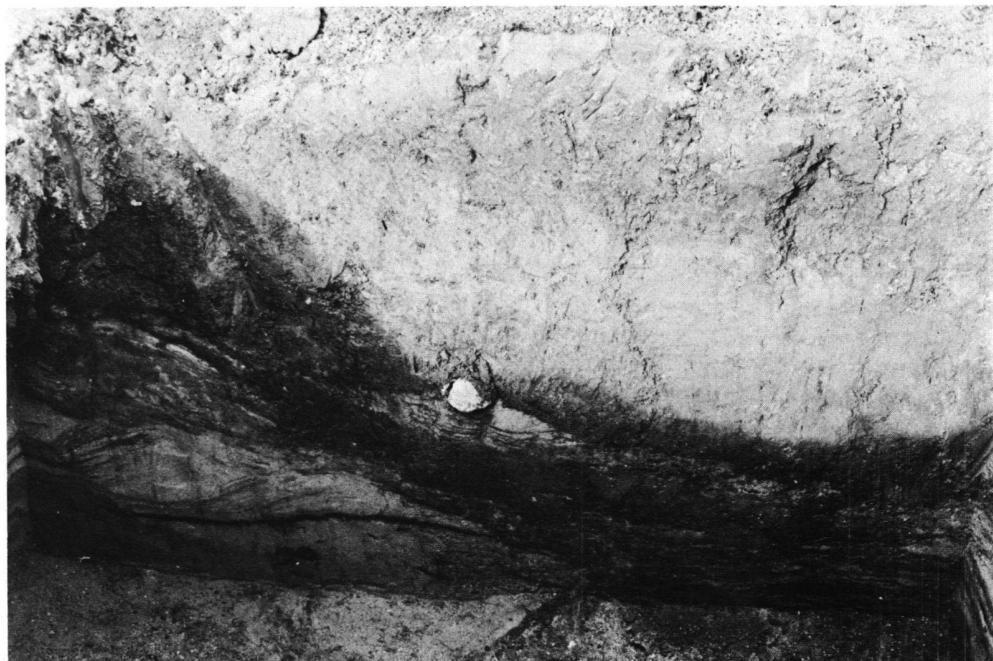
Fig. 5
Sondage 1981.8, profil nord. Le fond du sondage correspond au fond du lac romain. Les couches postérieures sont inclinées en direction du fond du canal, dragué à cet endroit plus bas que le fond du lac. Ech. 1/20.

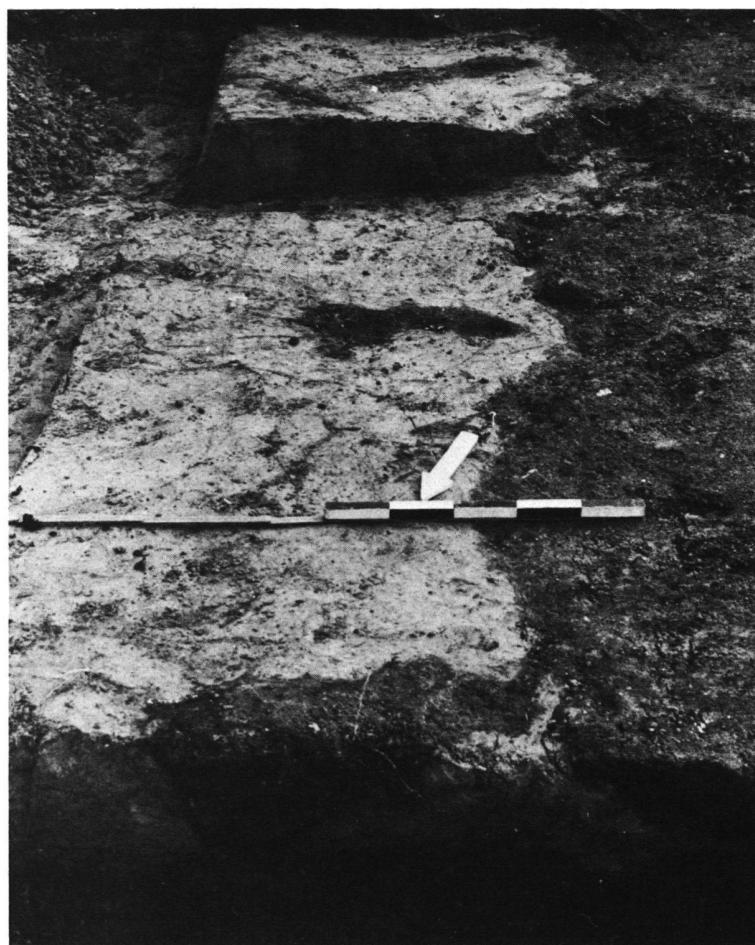
Fig. 6
Sondage 1981.9. Trois fosses des pieux sous-jacents (n°s 5, 6 et 7, cf. fig. 28). A droite, remplissage du canal.

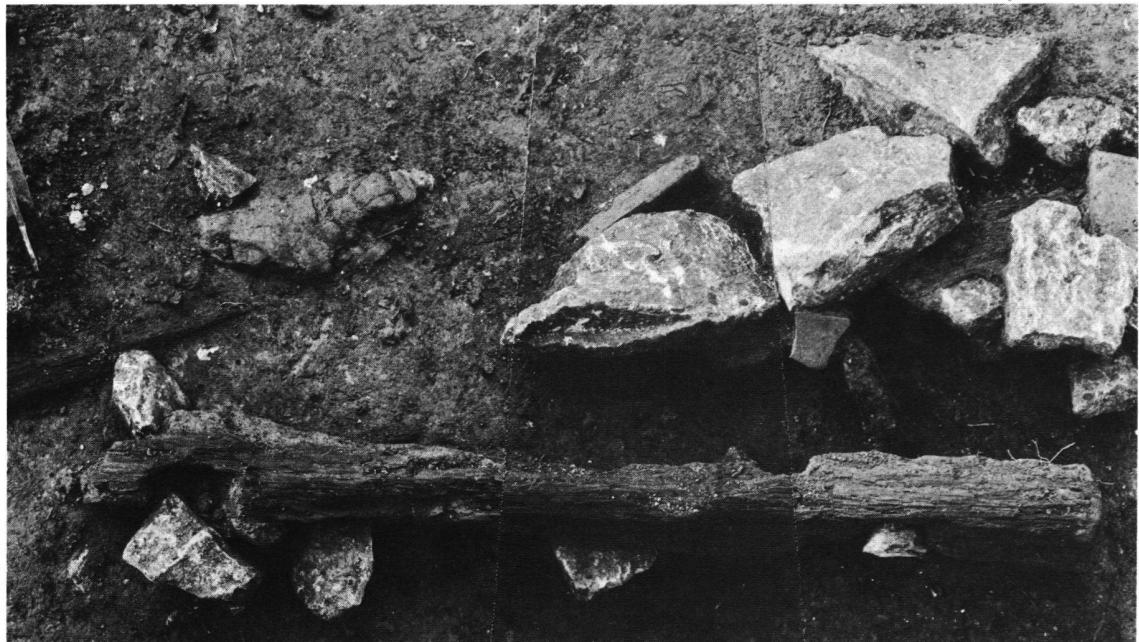
Fig. 7
Sondage 1981.9. Poutre I, en position d'origine. Longueur de la poutre: 1.40 m.

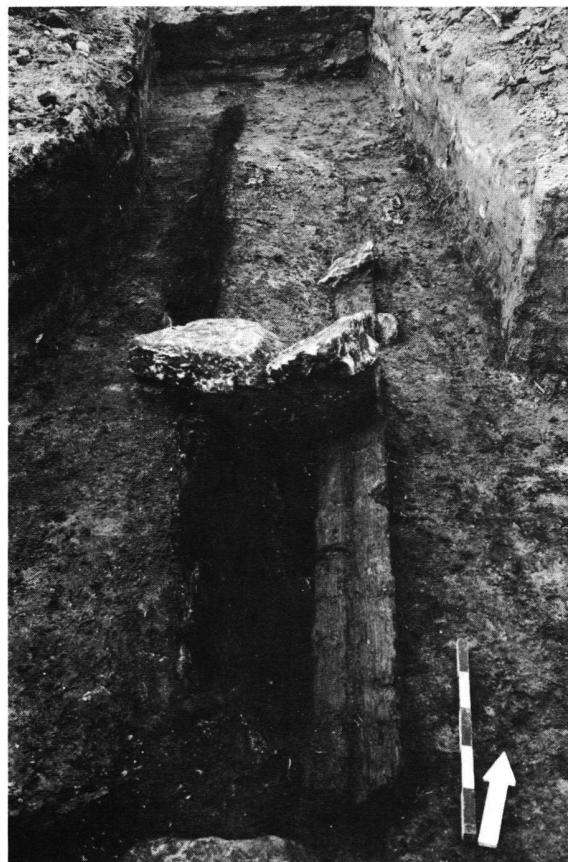
Fig. 8
Sondage 1981.9. Planche de barque n° 2 et poutre en sapin *in situ*.

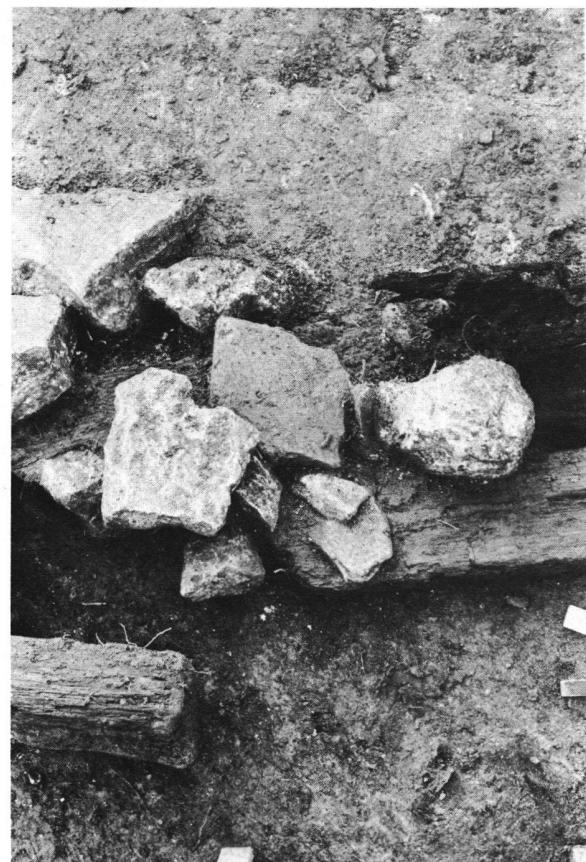
Fig. 9
Sondage 1981.9. Deux pointes de poutres en sapin.

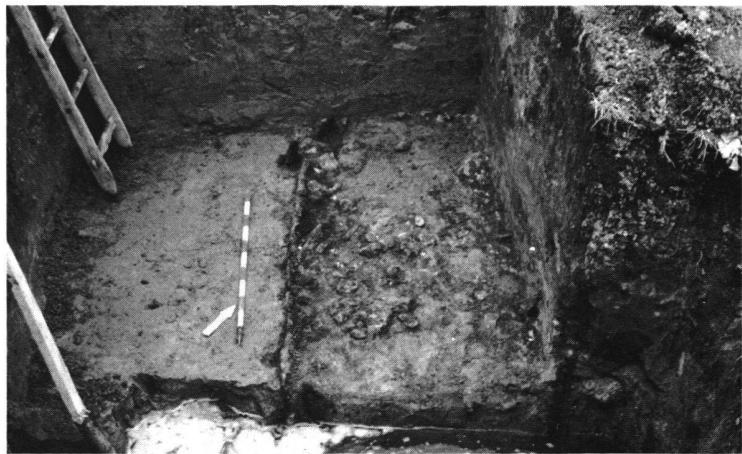
Fig. 10
Sondage 1981.3. Rive droite du canal. A gauche, remplissage du canal. A droite de la planche et des pilotis, remblai du chemin de halage.

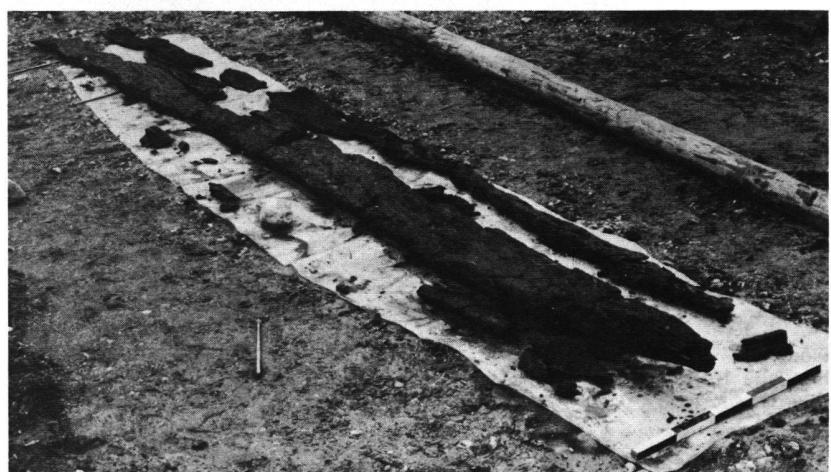
Fig. 11
Planche de barque n° 2. Longueur: 4.30 m.

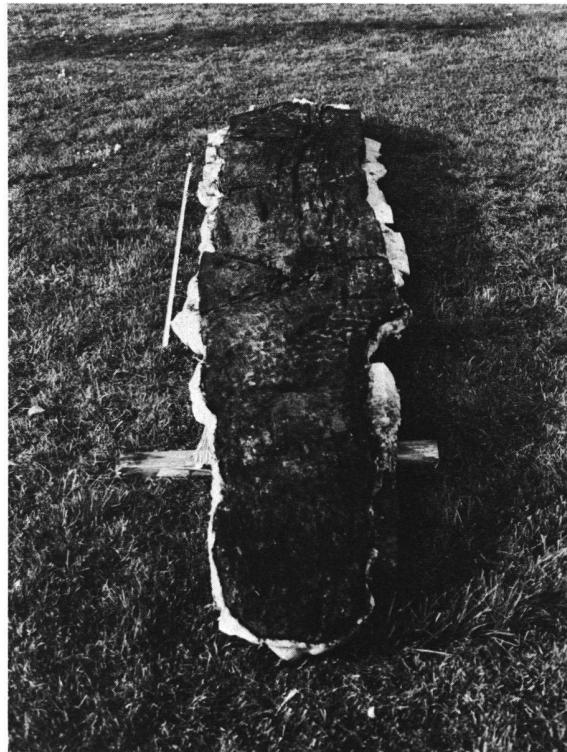
Fig. 12
Planche de barque n° 3. Longueur: 3.70 m.

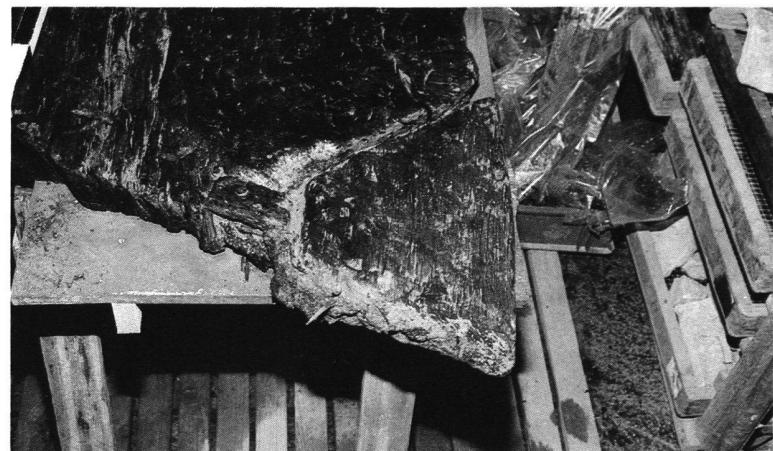
Fig. 13
Planche n° 3, rapiècement triangulaire, vu de l'intérieur de la barque. Hauteur: 22.5 cm.

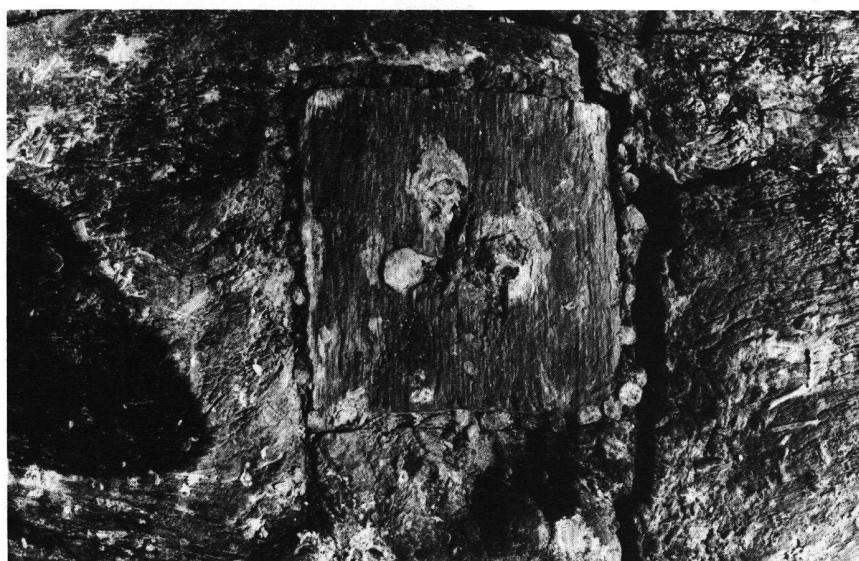
Fig. 14
Planche n° 3, rapiècement carré, vu depuis sous le fond, avec clous de fixation et calfatage. Longueur d'un côté: 17 cm.

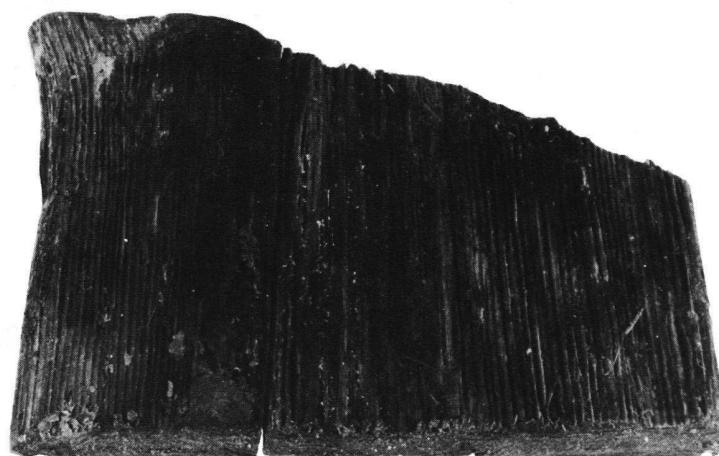
Fig. 15
Section d'une planche provenant du canal. Largeur: 27 cm.

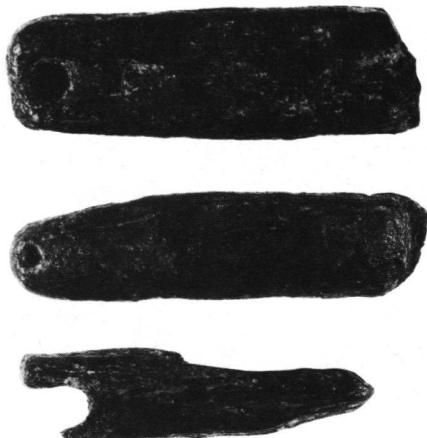
Fig. 16 Flotteurs en écorce. Le plus long mesure 14 cm.

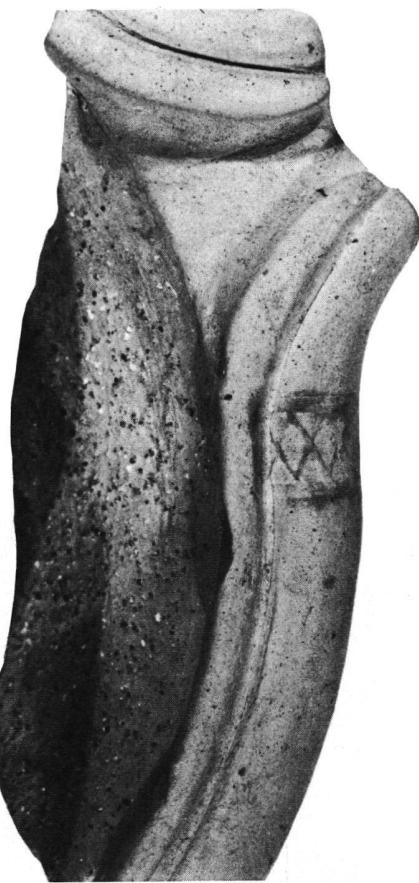
Fig. 17
Poterie du sondage 1981.6. Inv. 81/225. Largeur du grillage: 1.8 cm.

Bord de mortier à collarète, à bourrelet interne proéminent. Il s'agit de la forme Guisan C1. Estampille à grillage Guisan N° 72 de chaque côté du verseur et perpendiculaire au bord. Pâte orangée, semis interne de grains de quartz. Inv. 81/225. Fig. 17.

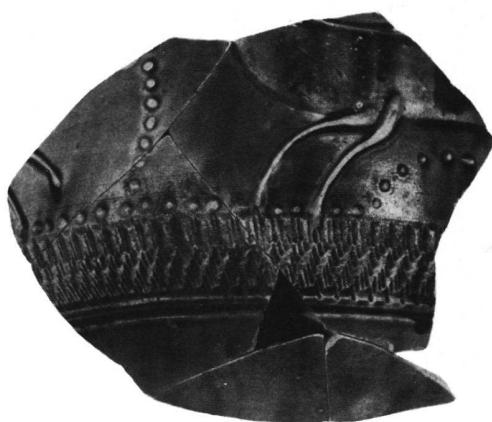
Fig. 19
Poterie du sondage 1981.10. Inv. 80/169. Longueur du fragment: 8 cm.

Fragment de panse de gobelet ovoïde, décor à la barbotine et guillochis. Représentation d'une scène de chasse: deux cerfs courants à gauche suivis d'un troisième animal. Le décor figuré est souligné par des ponctuations et une frise de guillochis. Pâte orange, vernis brun-orange à reflets métalliques brillant. Travail particulièrement soigné. Inv. 80/169. Fig. 19.

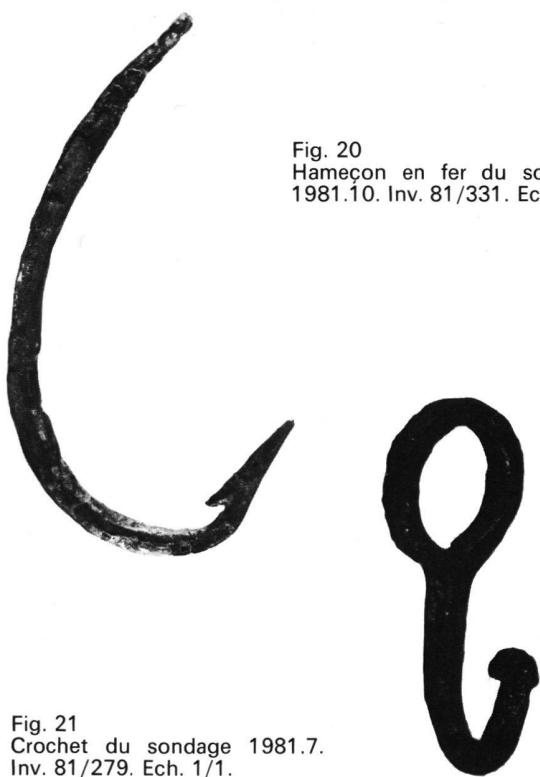
Fig. 20
Hameçon en fer du sondage 1981.10. Inv. 81/331. Ech. 1/1.

La surface supérieure du muret est plane; on pouvait y marcher et même s'y installer pour la pêche, preuve en est l'hameçon en fer (fig. 20) trouvé posé sur le sommet du mur. Mais sa fonction essentielle était de protéger la berge du canal contre les invasions d'eau du bassin du quai.

Hameçon en fer, à section ronde, comme ceux en bronze trouvés au Port de la Monnaie et au Pré Vagnard, de tradition indigène remontant à la période du bronze (cf. Schwab 1973, fig. 85, p. 81). 81/331. Fig. 20.

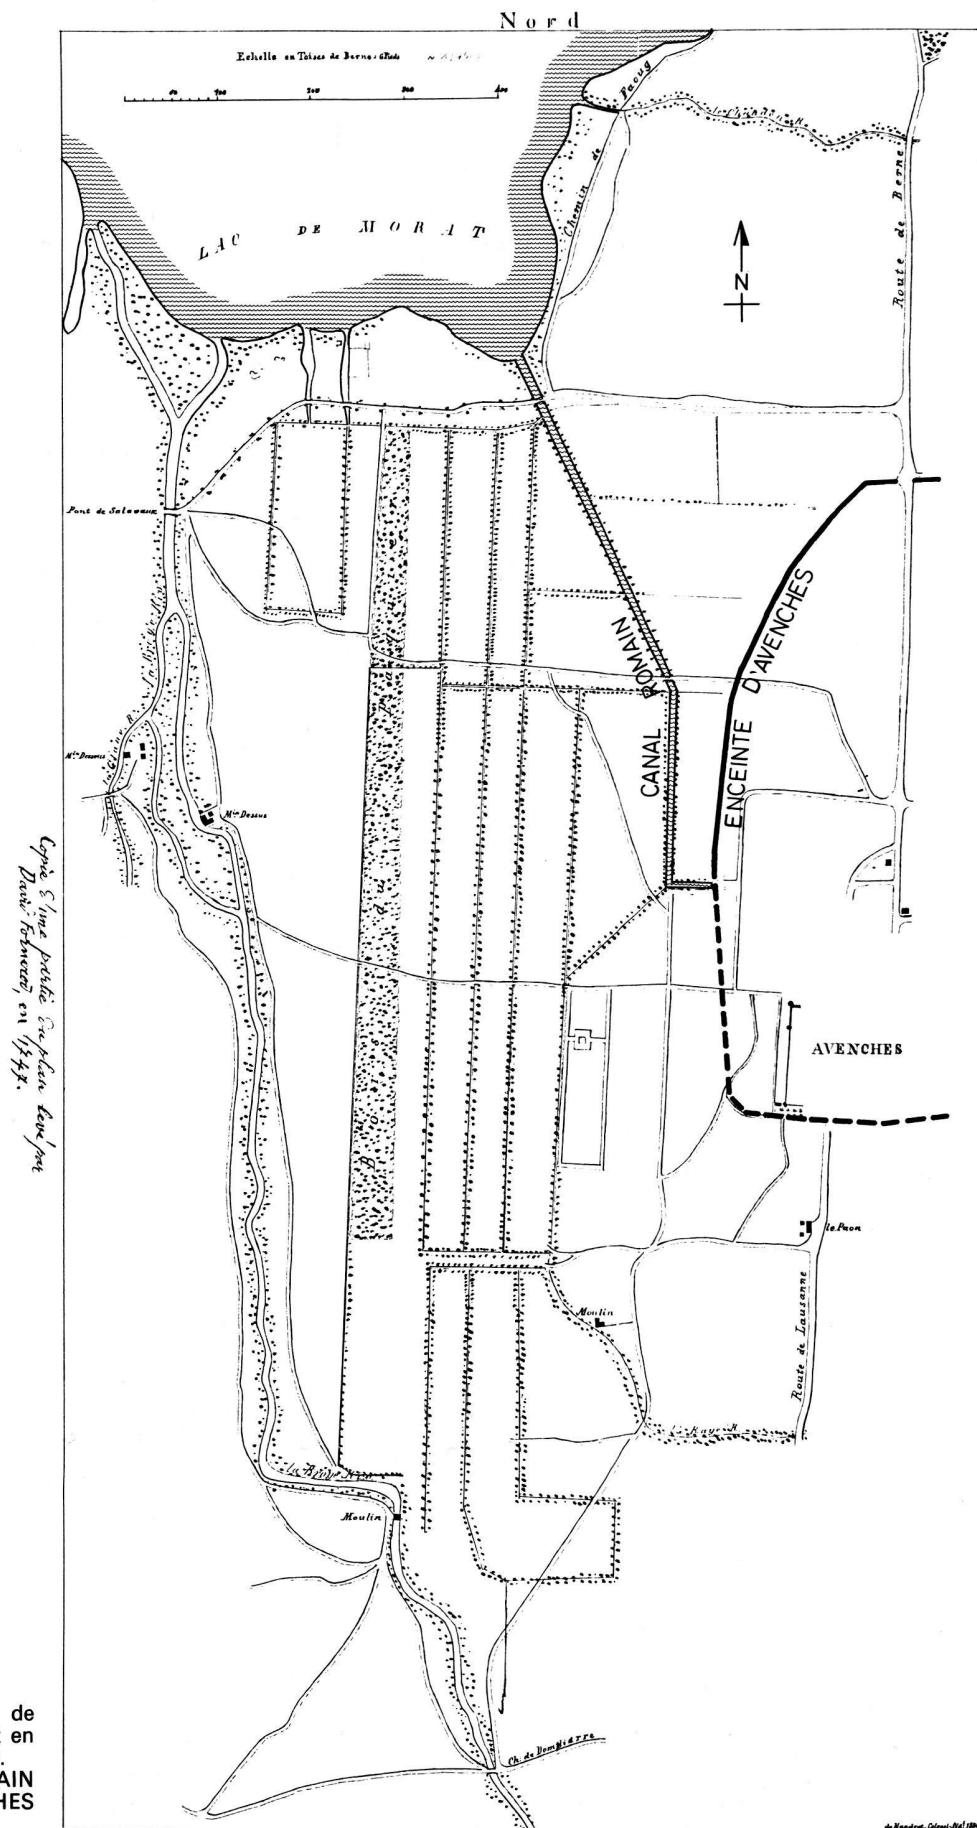
Fig. 22
Copie du plan Fornerod de 1747, faite par de Mandrot en 1880. Ech. environ 1/75000.
Les mentions CANAL ROMAIN et ENCEINTE D'AVENCHES sont rajoutées par l'auteur.

les canaux existant au XIX^e siècle (en usage jusqu'en vers le milieu du siècle) sont les mêmes qu'en 1747⁹. Cette démonstration, faite depuis à de nombreuses reprises, prouve que Fornerod n'a rien dessiné d'autre que des canaux existants et qu'il n'a sûrement pas cherché à représenter un ancien canal romain.

La découverte récente du canal romain qui, loin à l'est de celui de la fig. 22, relie Avenches au lac de Morat et le fait qu'il puisse exister, offrent une nouvelle possibilité de lecture des anciens plans: il est permis en effet dès lors de postuler un second canal romain, dont le tracé aurait subsisté au travers des siècles sous forme de canal d'assèchement. Il aurait servi non sans logique d'ailleurs à amener du port romain au cœur de la Cité, par un petit port situé sous l'enceinte au nord, les matériaux de construction dont elle avait besoin. Ceci est donc l'hypothèse de E. Secrétan (fig. 22: canal romain). Il serait imprudent de la contredire sans avoir tenté des sondages au travers du large fossé maintenant comblé, mais fort bien visible sur toutes les pho-

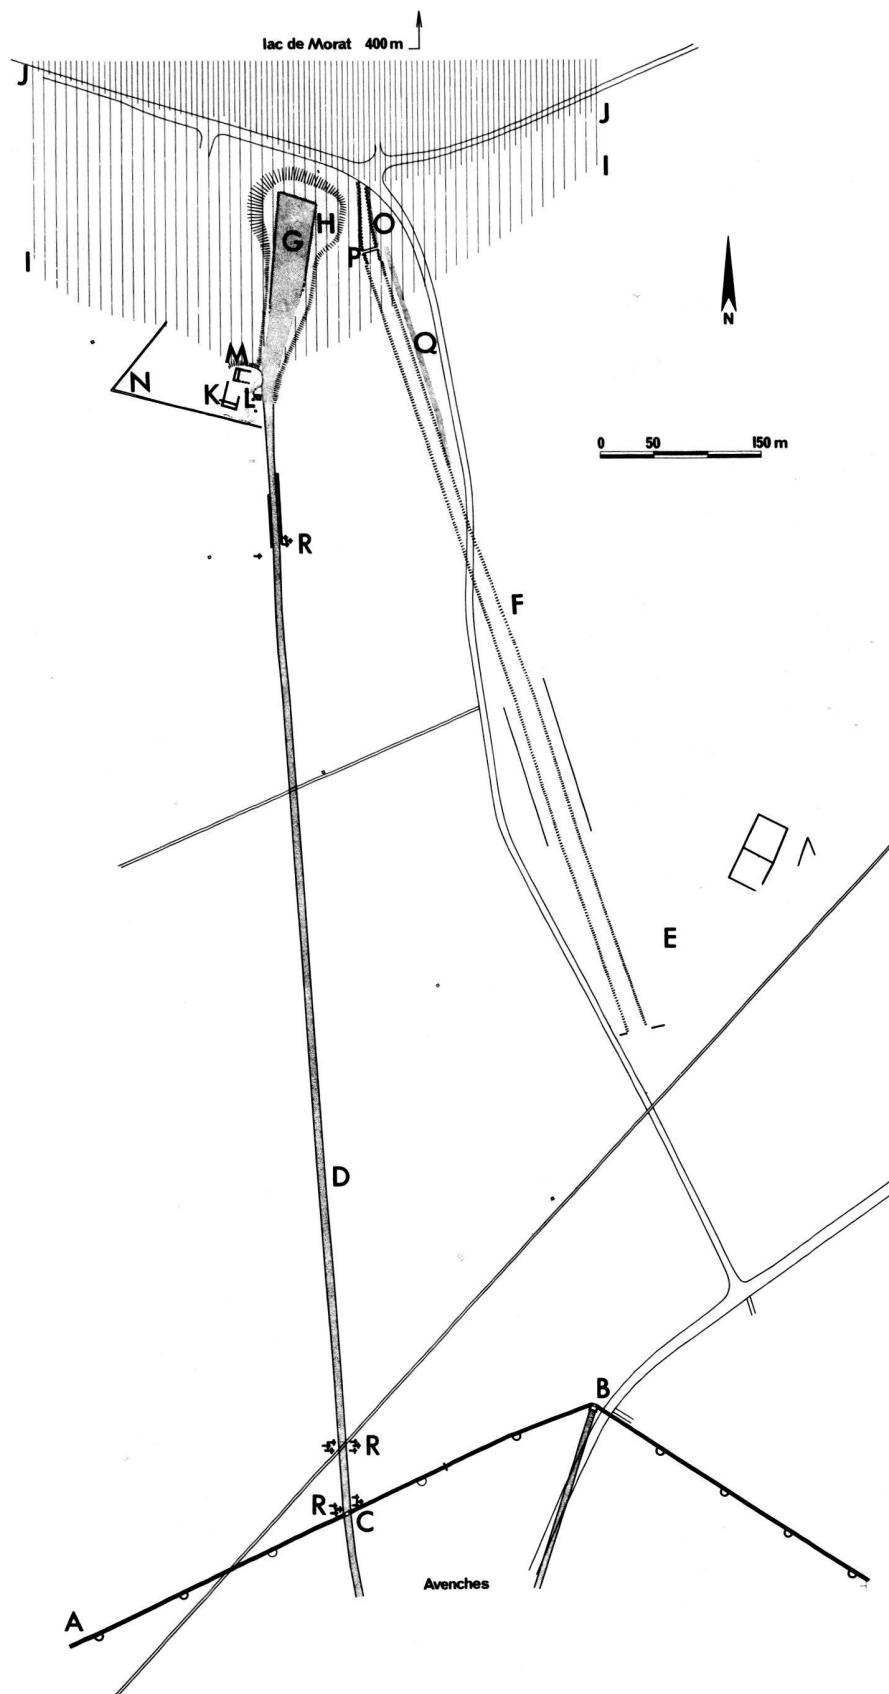
Fig. 23

Ports et constructions portuaires d'Aventicum. A Enceinte d'Aventicum. B Porte du nord-est. C Poterne du nord. D Route du port romain. E Zone du port intérieur, avec construction attenante. F Canal romain, partie non boisée. G Quai en pilotis et remblai. H Remblai externe, perré de halage. I Limite des hautes eaux et du bassin du quai à l'époque romaine. J Limite des basses eaux. K Ecurie à bœufs. L Tour. M Bâtiment de fonction indéterminée. N Fossé d'évacuation des eaux de surface. O Partie boisée du canal. P Ponton mobile. Q Route du canal. R Nécropoles de la route du port.

En l'an 5 après J.-C., on construit sur le lac un gigantesque quai trapézoïdal, de 100 m de long sur 30 à 35 m de large (fig. 23, A). Il était fait d'une armature en bois qui retenait un remblai gravillonneux, et était prolongé par un large perré sur lequel abordaient les grandes barques de transport à fond plat. Ce quai se prolongeait vers Avenches par une route de 1 km de long, solidement étayée de bois à son départ du quai. Elle était bordée de deux nécropoles: l'une à une centaine de mètres au sud du quai, l'autre à son entrée dans la cité, près de l'actuelle voie CFF (C). Sur une butte artificielle de la rive (B), quel-

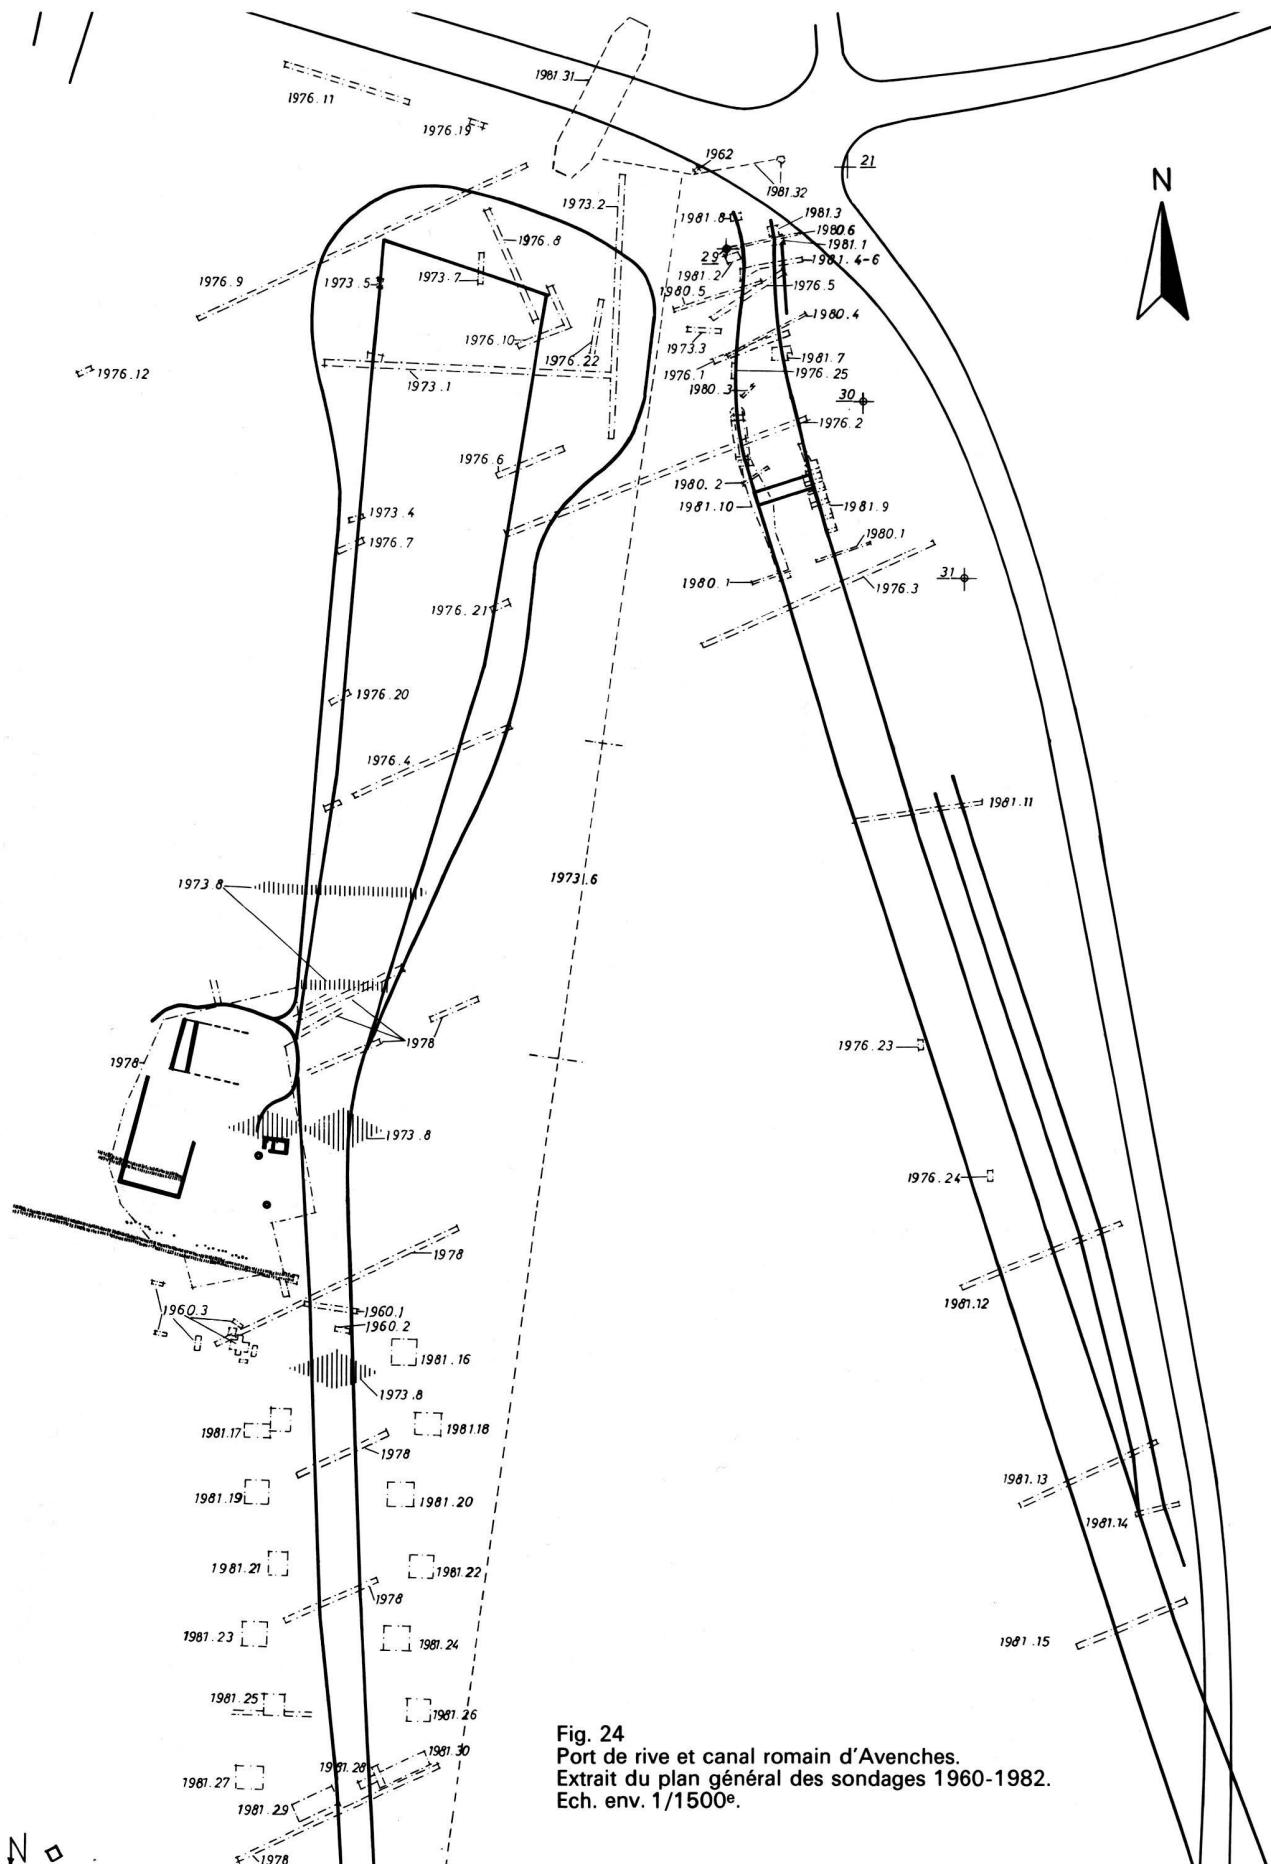
Fig. 24
Port de rive et canal romain d'Avenches.
Extrait du plan général des sondages 1960-1982.
Ech. env. 1/1500e.

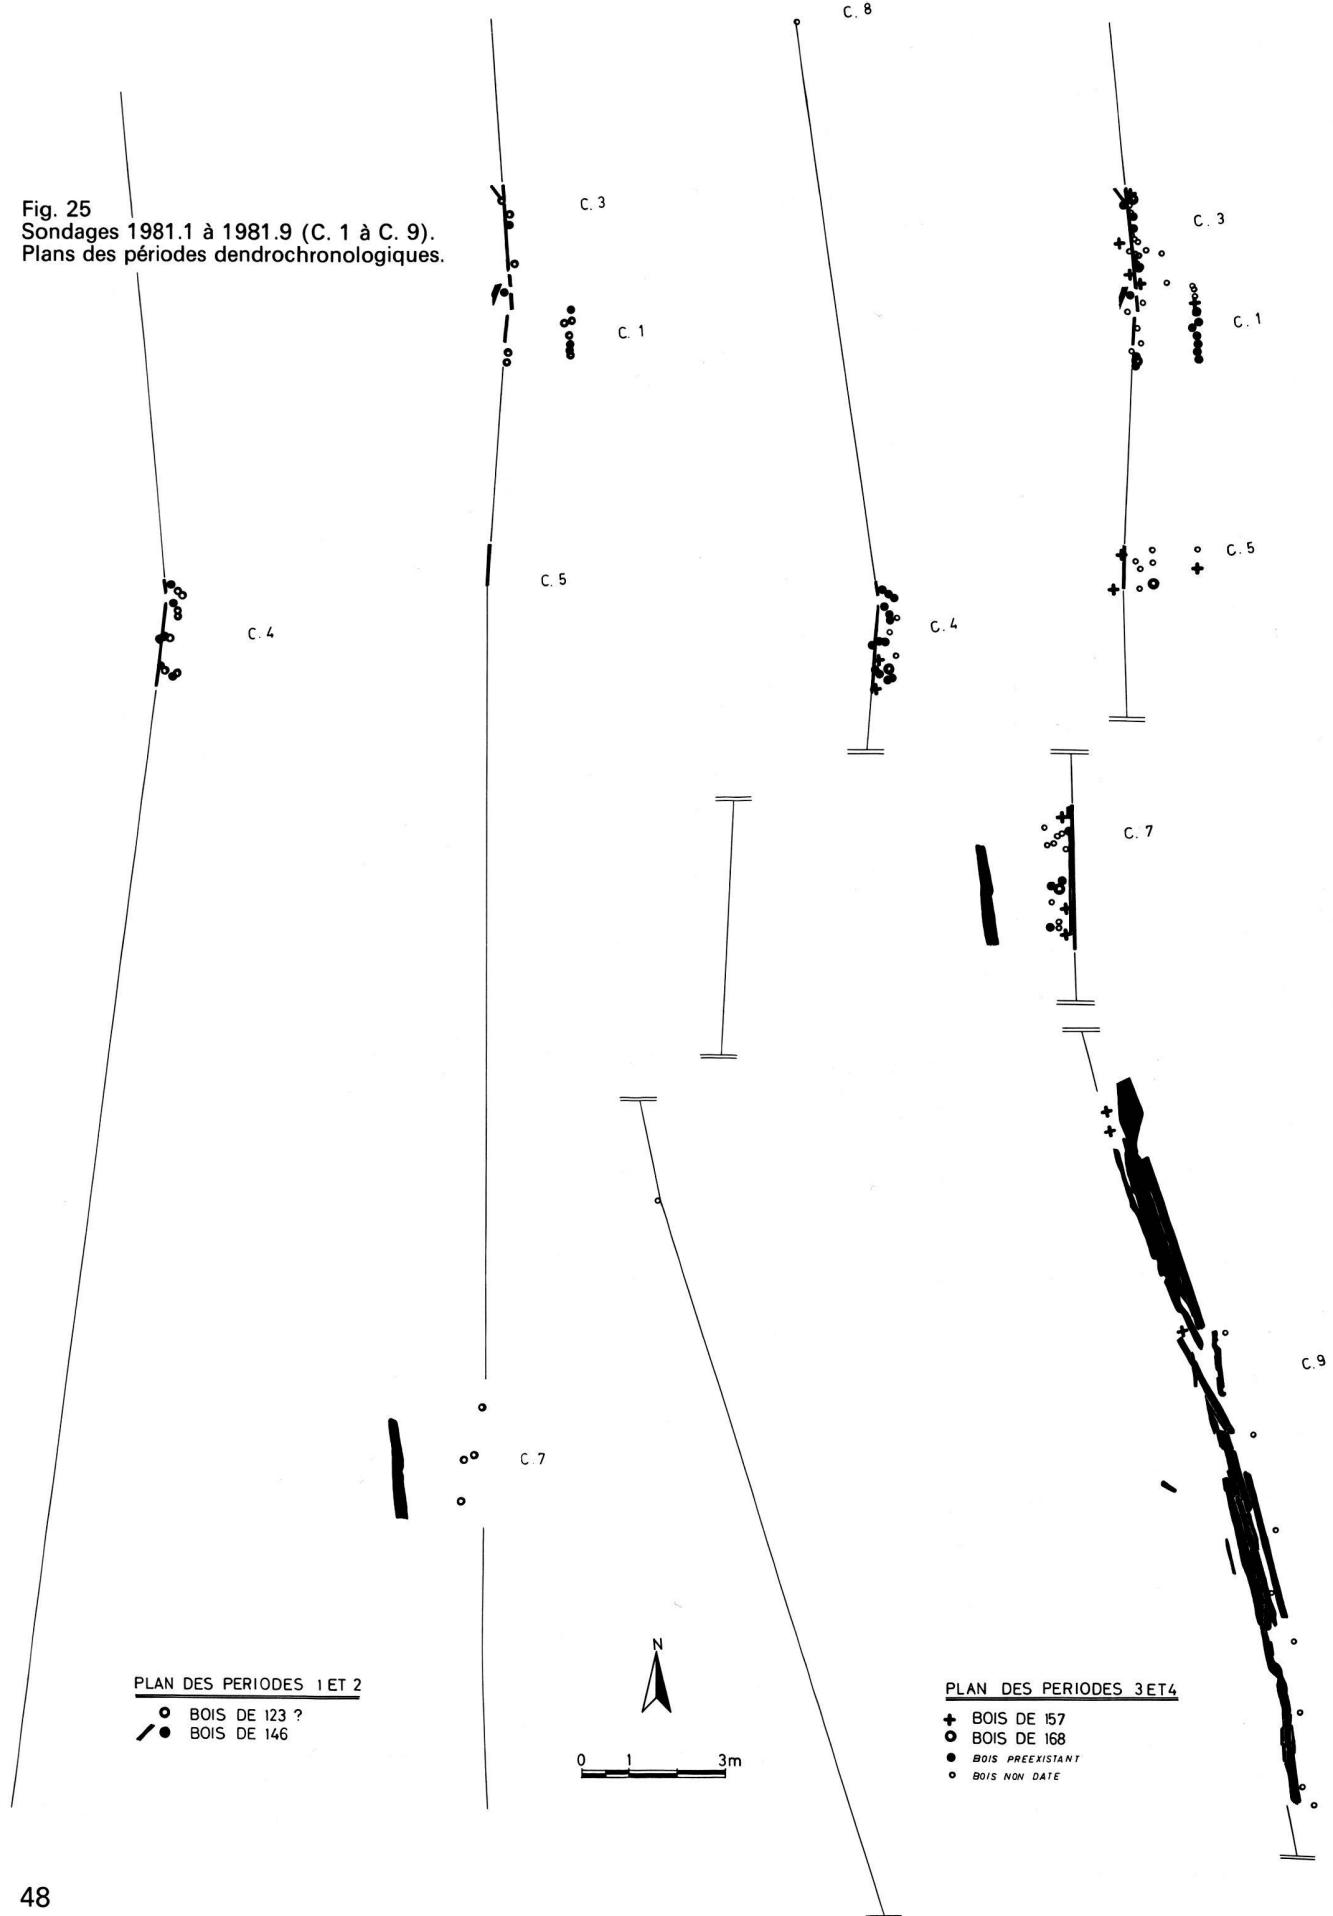
Fig. 25
Sondages 1981.1 à 1981.9 (C. 1 à C. 9).
Plans des périodes dendrochronologiques.

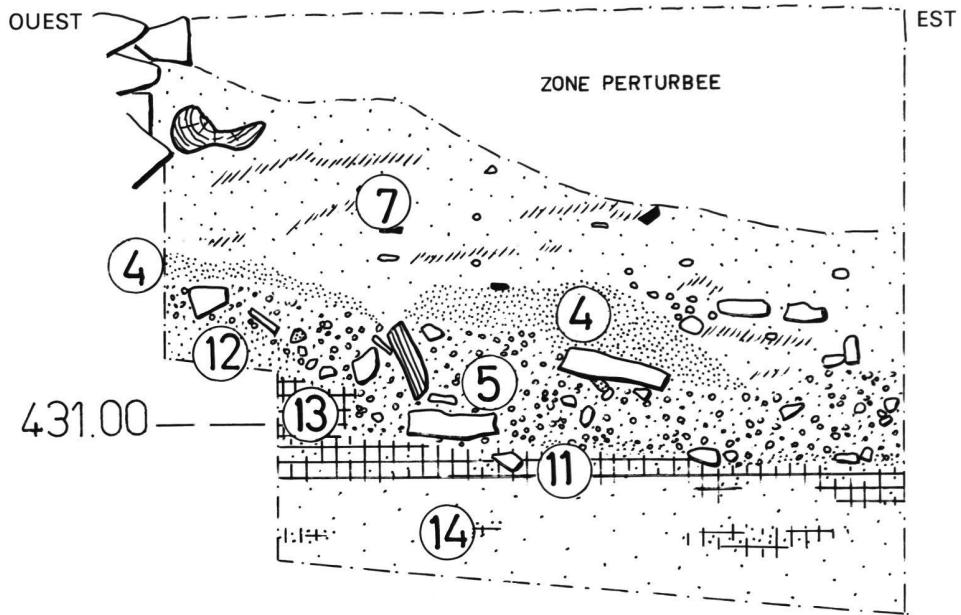
Fig. 26
Sondage 1981.10 (secteur 1), profil 3. Muret de la rive gauche: à gauche en haut, couches 4 et 7: remplissage postromain du canal; couche 5: couche déposée pendant l'utilisation du canal; couches 11, 12, 13 et 14: couches préromaines stériles. Pour la description des couches, cf. pp. 12 et 13. Ech. 1/20^e.

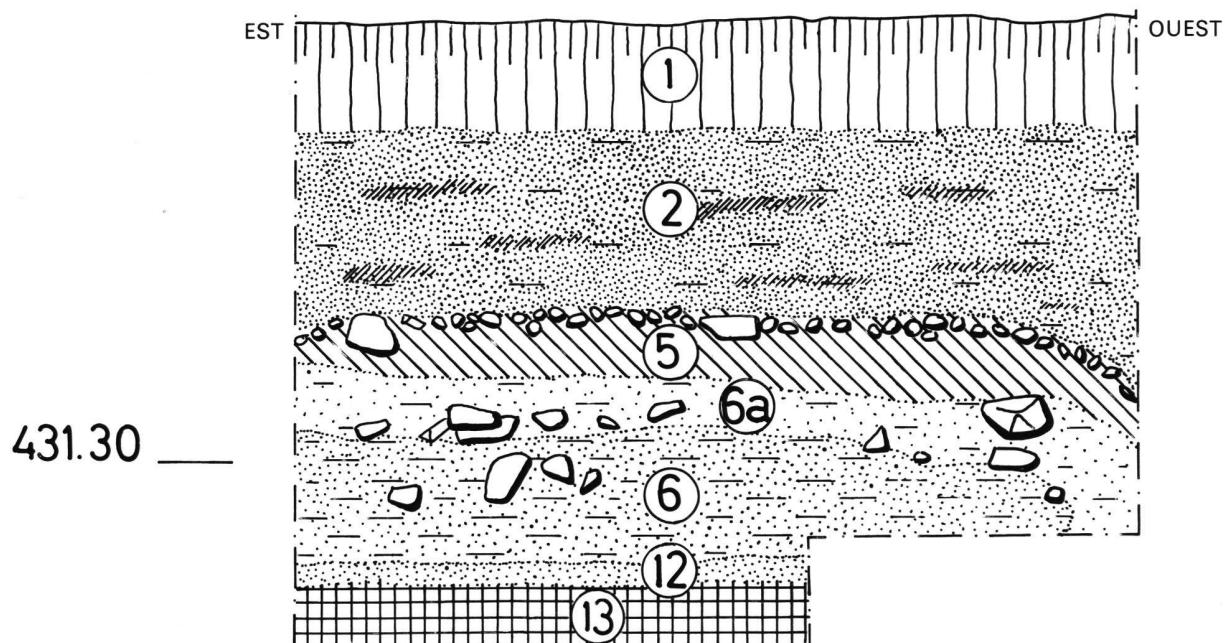
Fig. 27
Sondage 1981.2 (carré 2), profil sud. Couches 1 et 2: de formation récente; couche 5: correspond à l'occupation du canal; couche 6a: contemporaine du quai (1^{er} siècle après J.-C.); couches 6, 12 et 13: couches préromaines stériles. Pour la description des couches, cf. pp. 12 et 13. Ech. 1/20^e.

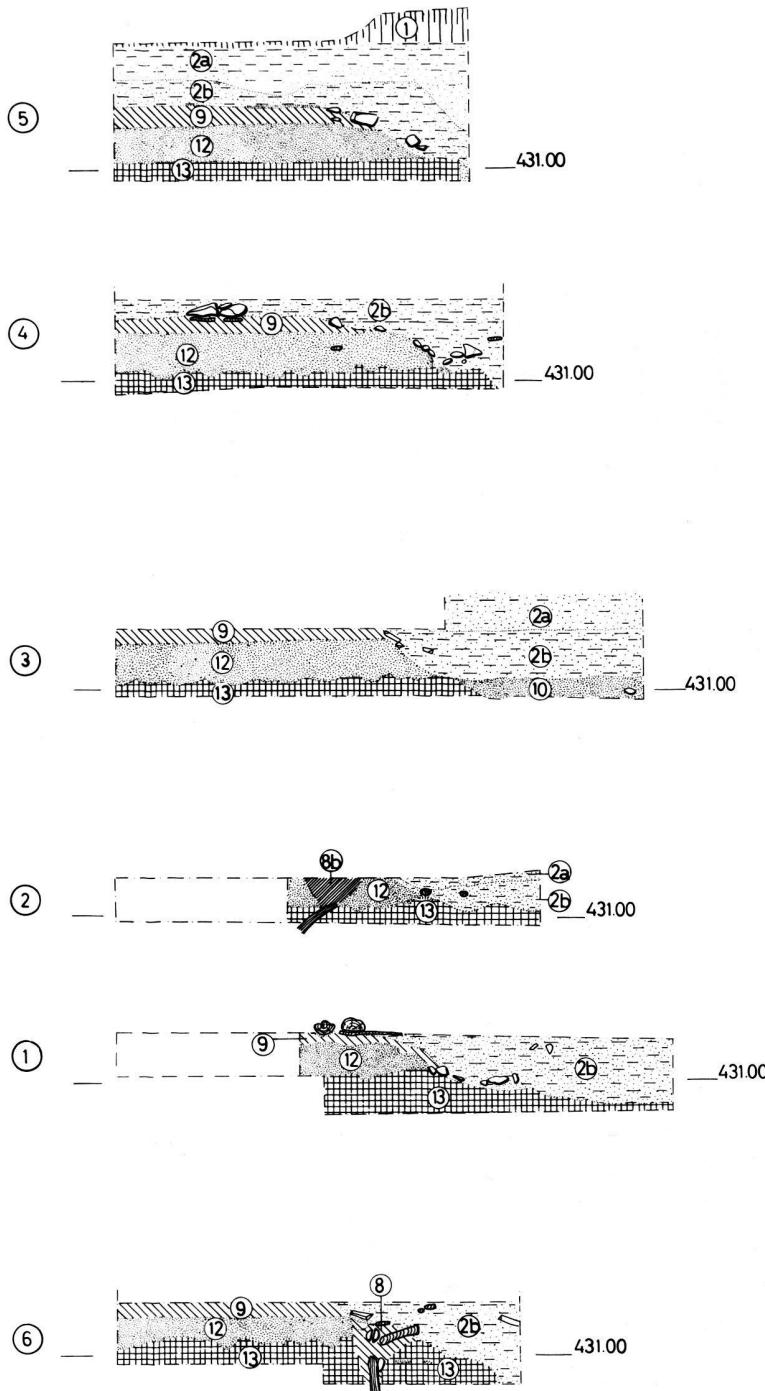
Fig. 28

Sondage 1981.9 (carré 9), plan et profils 1 à 6. Vestiges du ponton mobile: A Ligne de berge après érosion; A' Ligne de berge avant érosion; B Zone d'alignement de pierres calcaires; C Zone C; D Zone des poutres et planches en sapin du ponton mobile; E Zone avec pilotis de boisage de la berge; F Zone d'effondrement des vestiges au fond du canal; G Planche de bateau N° 2, en chêne, réutilisée; H Planche en sapin de fonction indéterminée; I Poutre en sapin en position d'origine. 1 à 8: pilotis sous-jacents.

Profils 1 à 6: couches 2a et 2b: de formation postromaine; couches 8b et 9: comprenant les vestiges d'époque romaine; couches 12 et 13: couches préromaines stériles. Description des couches, cf. pp. 12 et 13. Echelle des profils: 1/50e.

Nous interprétons comme les restes d'un *ponton* l'amas de démolition de structures en bois et blocs calcaires répandu le long de la berge dans le carré 9. Cet amoncellement couvre environ 20 m de rive sur 1 m de large seulement. Il coïncide avec un *alignement de pieux sous-jacents*, dont certains ont été arrachés à l'époque romaine déjà, mais avec lequel il n'a aucun rapport de fonction. Pour comprendre ces structures, il faut les replacer par rapport à la *rive du canal*, telle qu'elle existait à l'époque romaine.
