Le canal romain d'Avenches

Rapport sur les fouilles exécutées en 1980 et 1981

Françoise BONNET

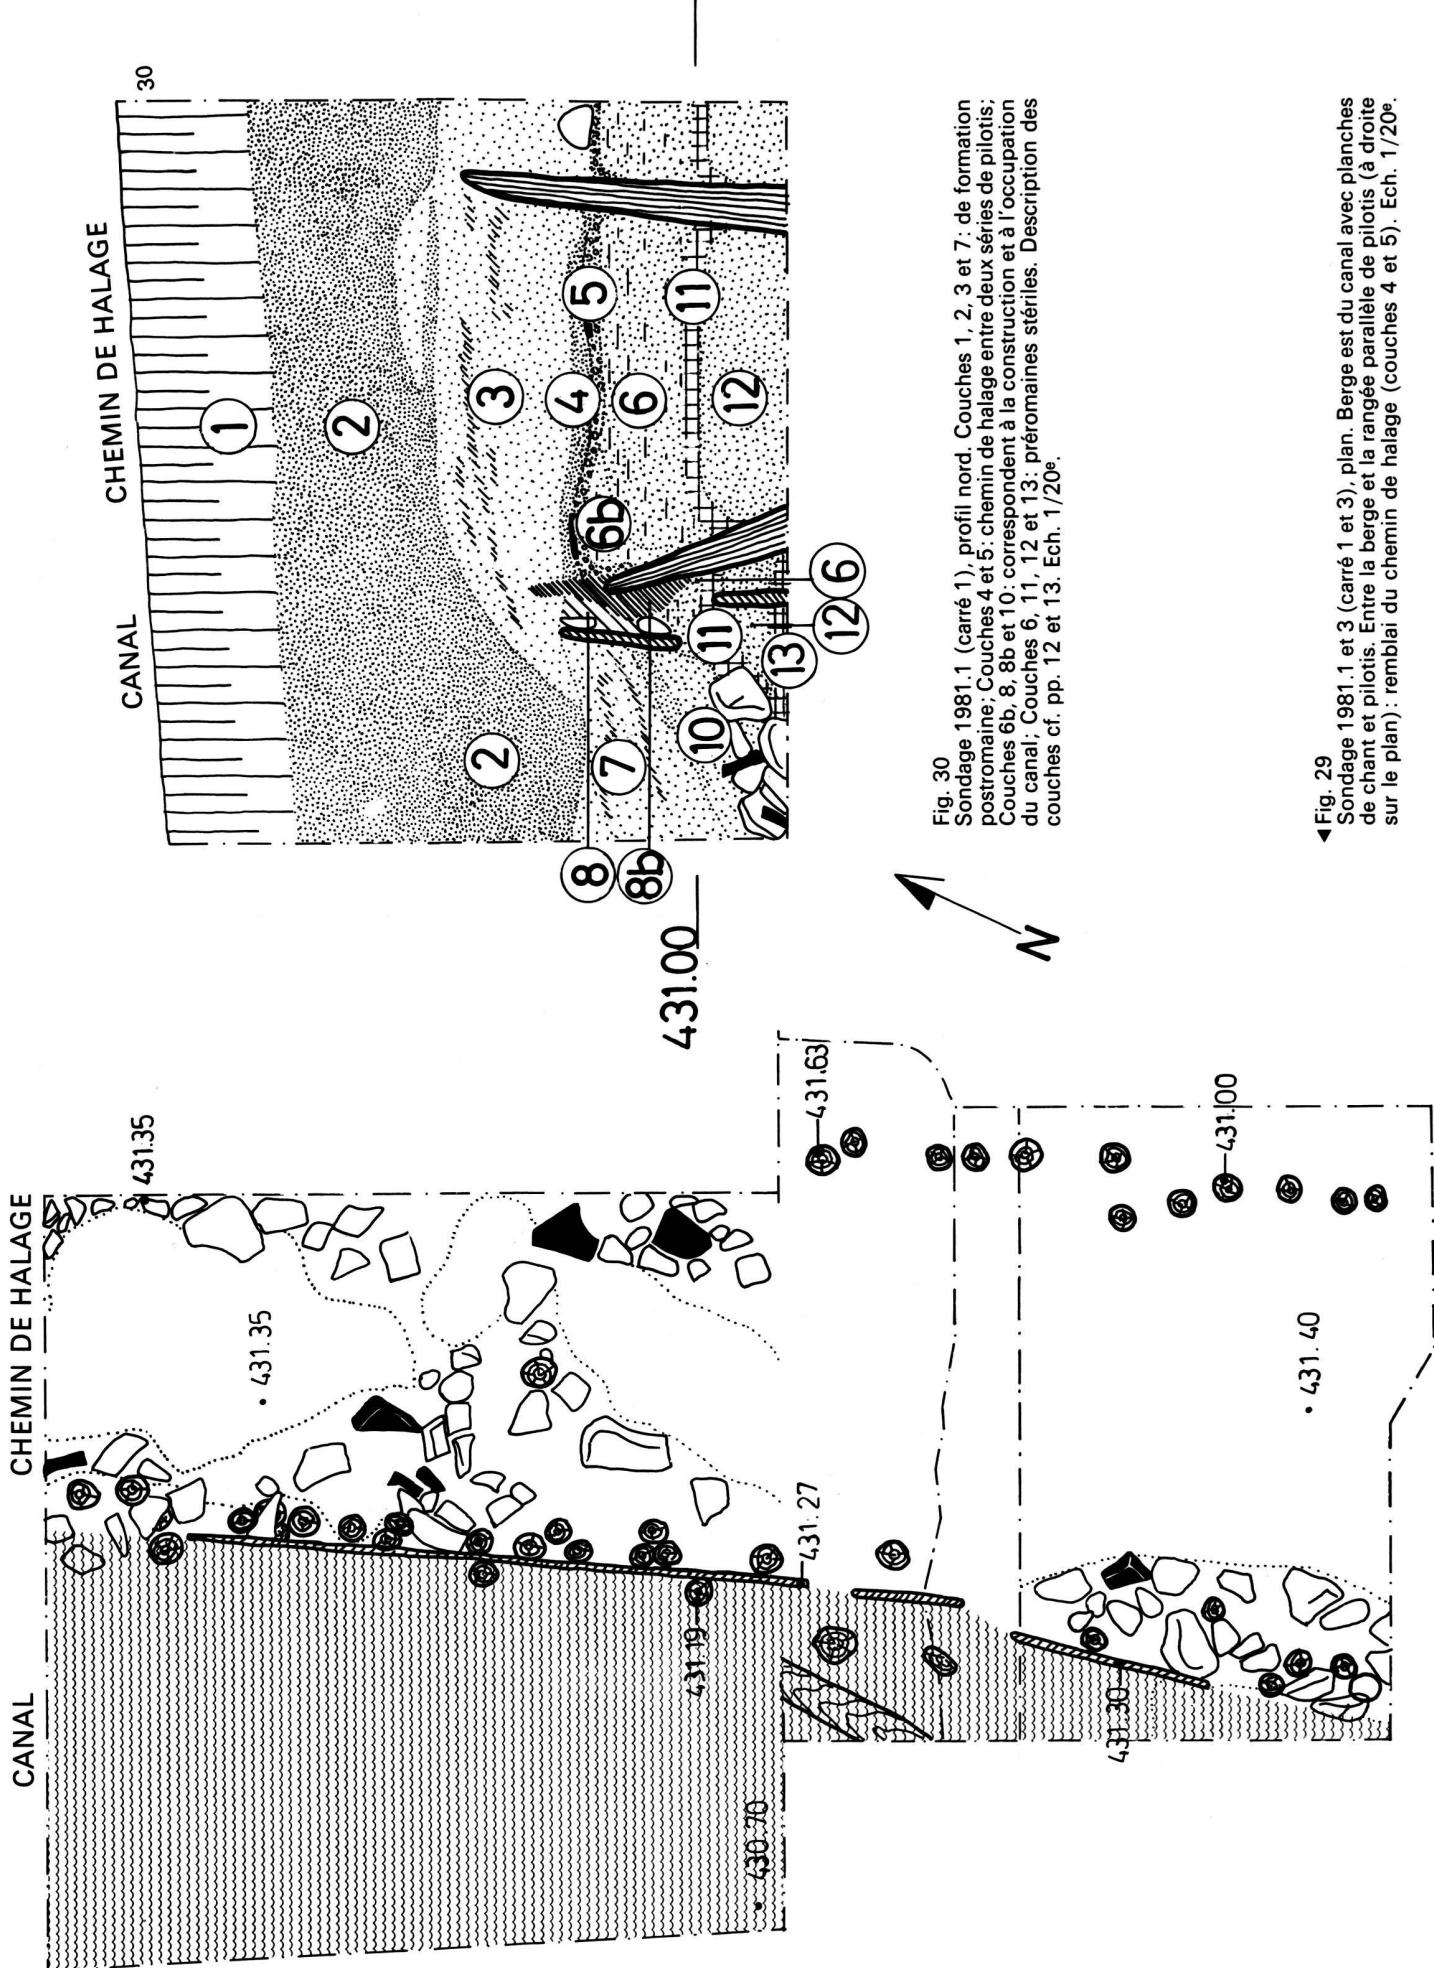
►Fig. 29
Sondage 1981.1 et 3 (carré 1), plan. Berge est du canal avec planches de chant et pilotis. Entre la berge et la rangée parallèle de pilotis (à droite sur le plan): remblai du chemin de halage (couches 4 et 5). Ech. 1/20^e.

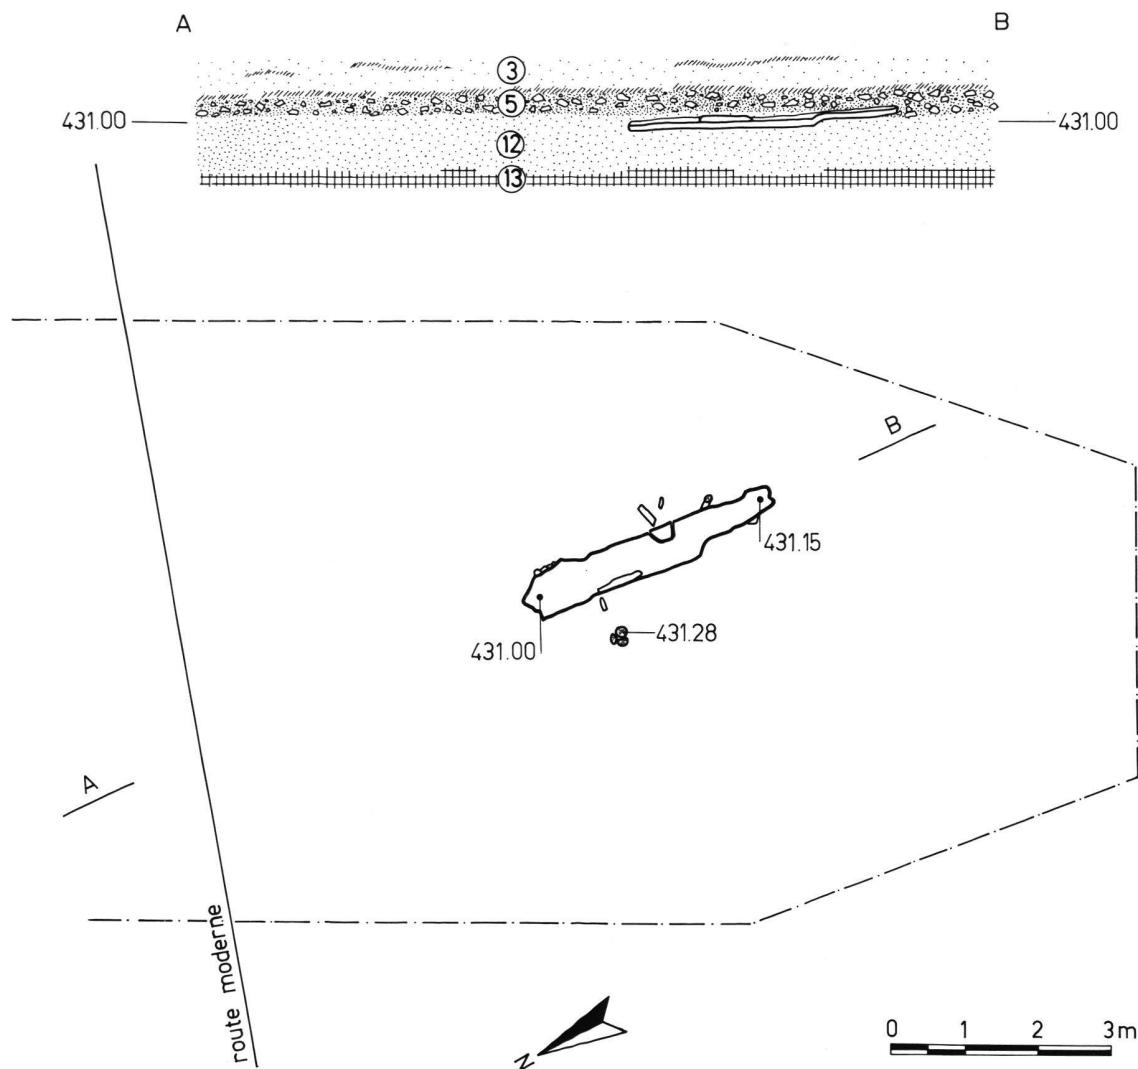
Fig. 31
 Planche de barque N° 3, situation dans le sondage 1981.31 (passage sous route). Couche 3: de formation postromaine; Couche 5: fond du lac romain; Couches 12 et 13: préromaines stériles. Description des couches, cf. pp. 12 et 13.

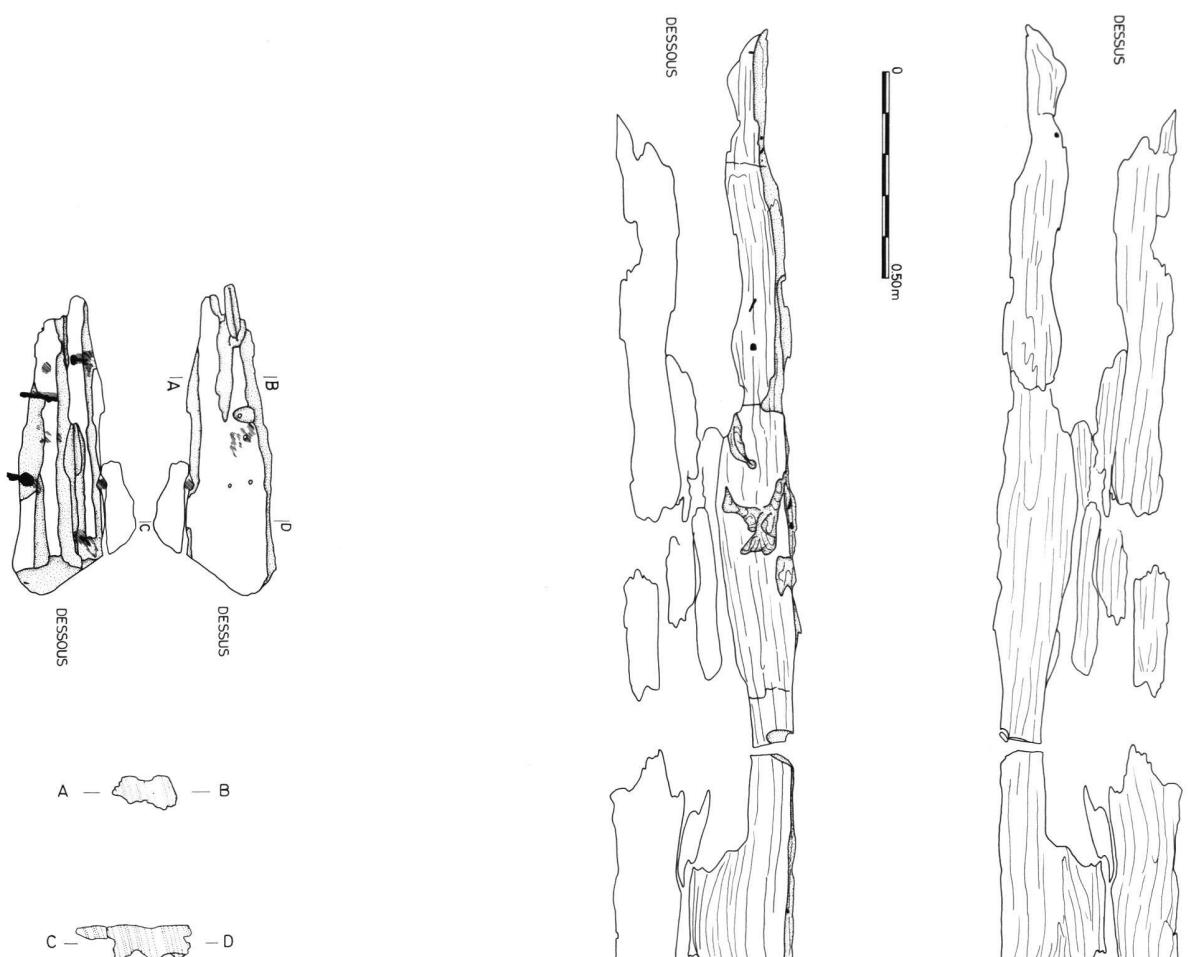
Fig. 32
Planche de barque N° 1, surfaces et coupes.
Même échelle que fig. 33.

Fig. 33
Planche de barque N° 2, surfaces.

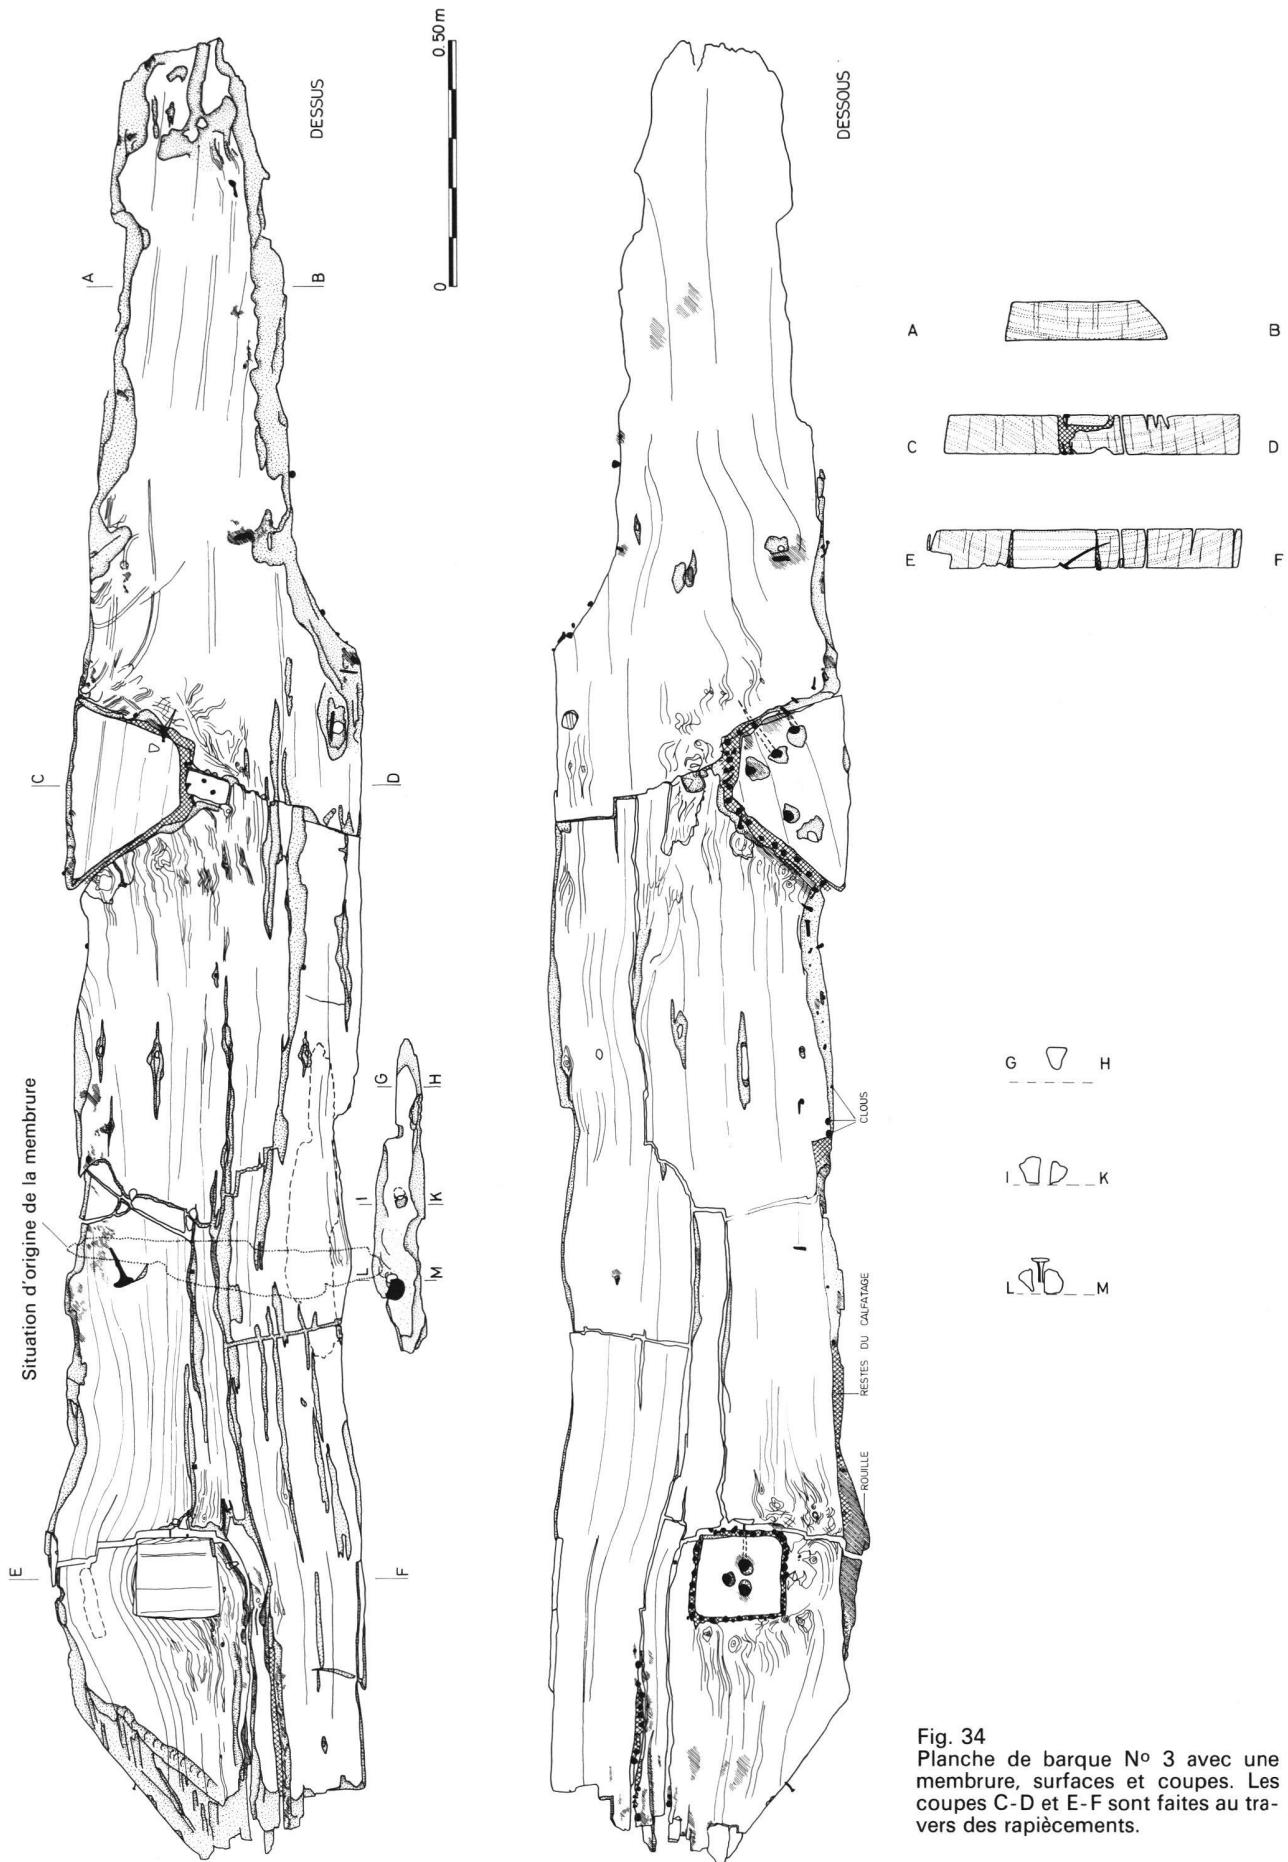
Fig. 34
Planche de barque N° 3 avec une membrure, surfaces et coupes. Les coupes C-D et E-F sont faites au travers des rapiècements.
