Artikel: Le canal romain d'Avenches : rapport sur les fouilles exécutées en 1980

et 1981

Autor: Bonnet, Françoise

Kapitel: Illustrations

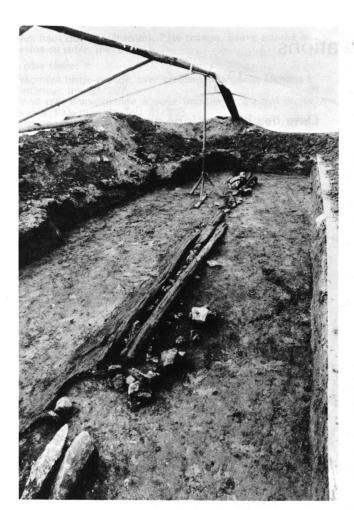
Fig. 1 Sondage 1981.9, vue d'ensemble. Poutres en sapin gisant le long de la berge est, vues du sud, appartenant au ponton.

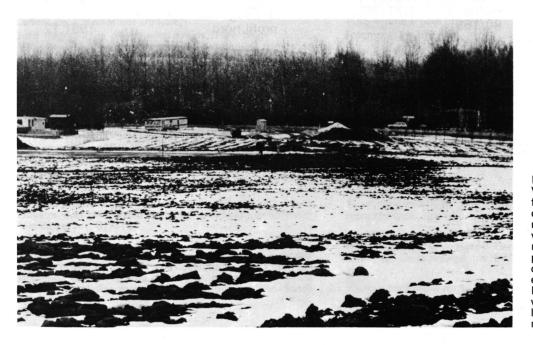
Fig. 2
Vue du canal par neige fondante, depuis son croisement avec la route Avenches-Salavaux, en direction du nord. Au deuxième plan, le canal apparaît comme une dépression, encore pleine de neige. Plus loin au nord, en revanche, il forme une longue crête dénuée de neige.

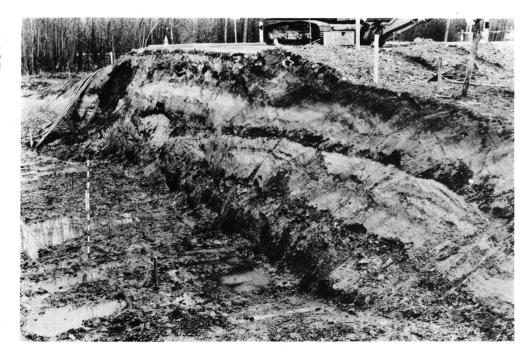
Fig. 3 Sondage 1981.31, profil est. Au bas du profil, couche caillouteuse correspondant au fond du lac romain.

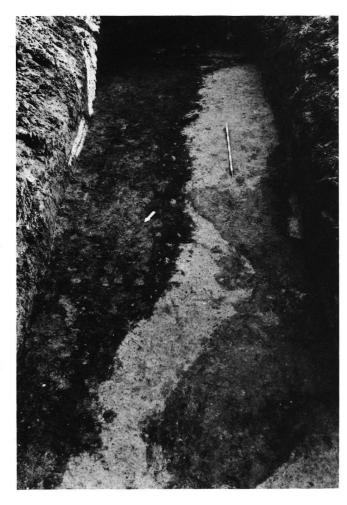
Fig. 4 Sondage 1981.10. Vue en plan de la berge non boisée.

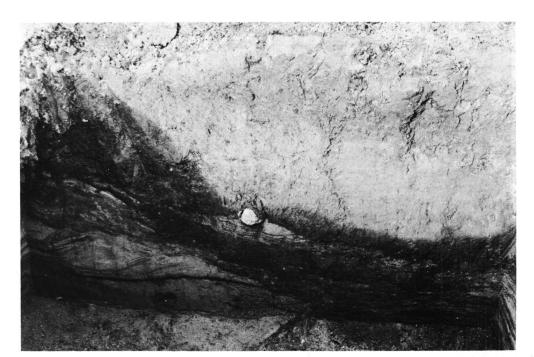
Fig. 5
Sondage 1981.8, profil
nord. Le fond du sondage correspond au
fond du lac romain. Les
couches postérieures
sont inclinées en direction du fond du canal,
dragué à cet endroit
plus bas que le fond du
lac. Ech. 1/20.

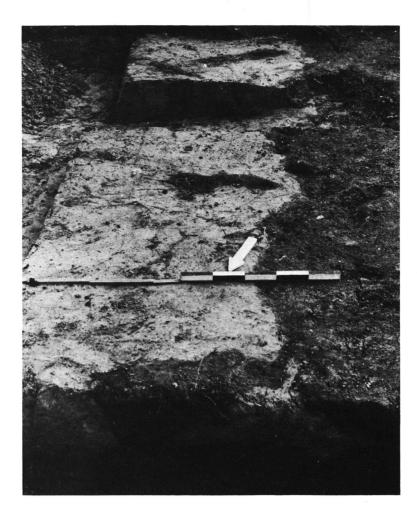
Fig. 6 Sondage 1981.9. Trois fosses des pieux sousjacents (nos 5, 6 et 7, cf. fig. 28). A droite, remplissage du canal.

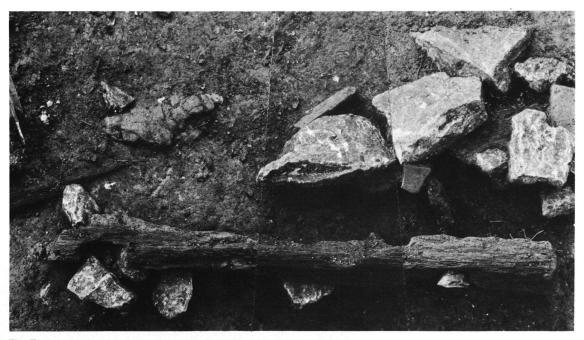
Fig. 7 Sondage 1981.9. Poutre I, en position d'origine. Longueur de la poutre: 1.40 m.

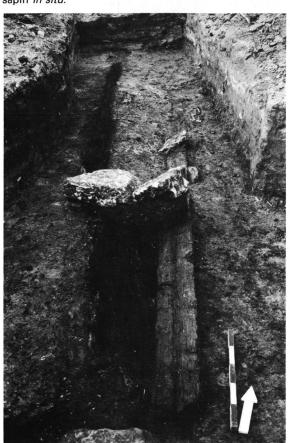
Fig. 8 Sondage 1981.9. Planche de barque no 2 et poutre en sapin $in\ situ$.

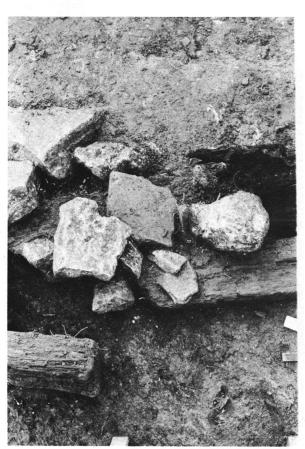
Fig. 9 Sondage 1981.9. Deux pointes de poutres en sapin.

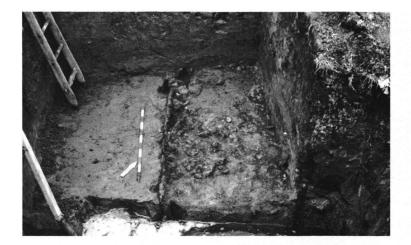
Fig. 10 Sondage 1981.3. Rive droite du canal. A gauche, remplissage du canal. A droite de la planche et des pilotis, remblai du chemin de halage.

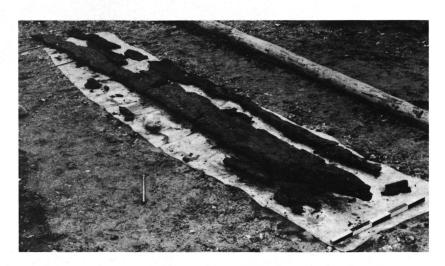
Fig. 11 Planche de barque nº 2. Longueur: 4.30 m.

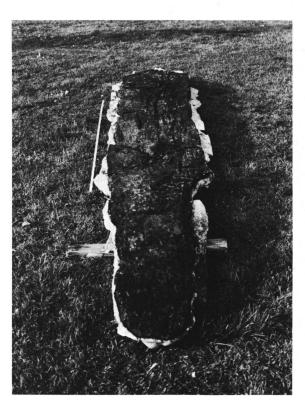
Fig. 12 Planche de barque nº 3. Longueur: 3.70 m.

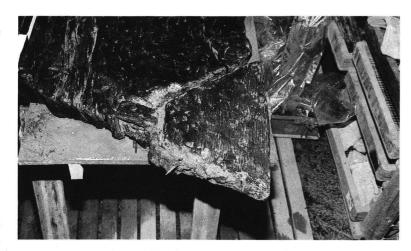
Fig. 13 Planche n° 3, rapiècement triangulaire, vu de l'intérieur de la barque. Hauteur: 22.5 cm.

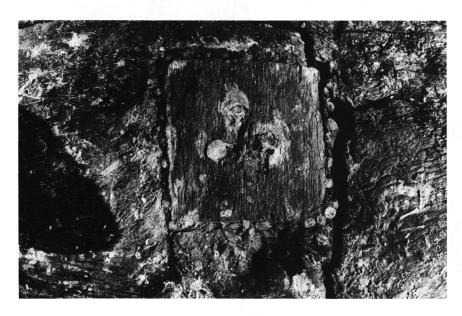
Fig. 14 Planche nº 3, rapiècement carré, vu depuis sous le fond, avec clous de fixation et calfatage. Longueur d'un côté: 17 cm.

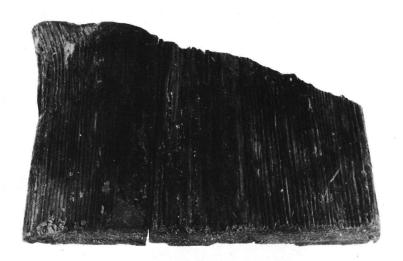
Fig. 15 Section d'une planche provenant du canal. Largeur: 27 cm. $\,$

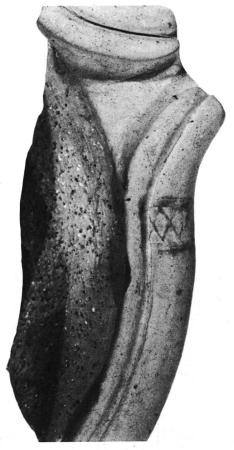
Fig. 17 Poterie du sondage 1981.6. Inv. 81/225. Largeur du grillage: 1.8 cm.

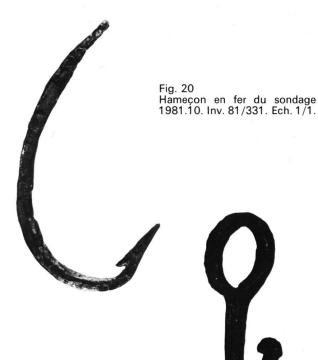
Fig. 21 Crochet du sondage 1981.7. Inv. 81/279. Ech. 1/1.

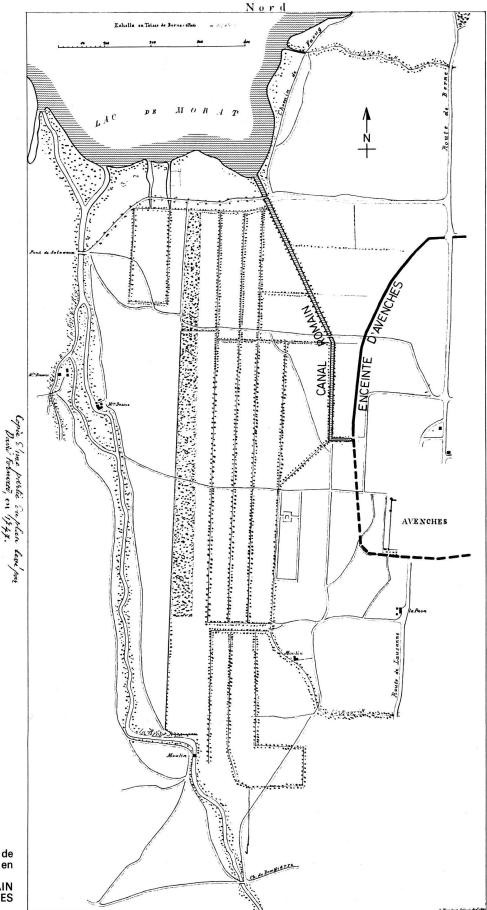
Fig. 22
Copie du plan Fornerod de 1747, faite par de Mandrot en 1880. Ech. environ 1/7500e.
Les mentions CANAL ROMAIN et ENCEINTE D'AVENCHES sont rajoutées par l'auteur.

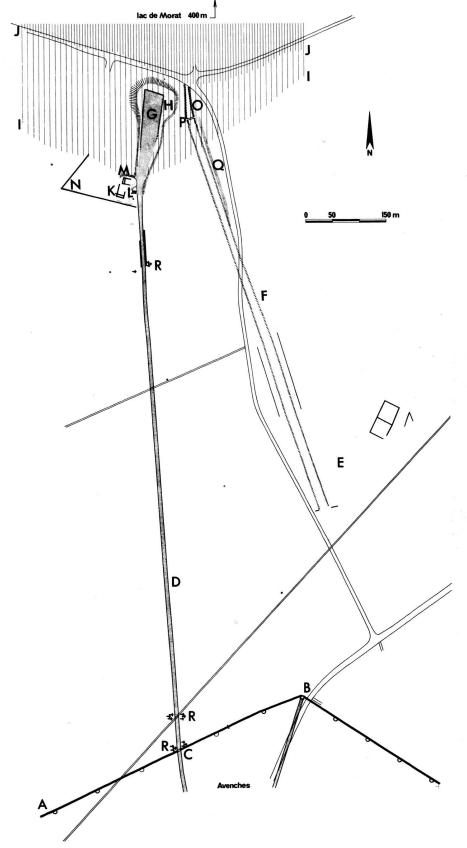
Fig. 23
Ports et constructions portuaires d'Aventicum. A Enceinte d'Aventicum. B Porte du nord-est. C Poterne du nord. D Route du port romain. E Zone du port intérieur, avec construction attenante. F Canal romain, partie non boisée. G Quai en pilotis et remblai. H Remblai externe, perré de halage. I Limite des hautes eaux et du bassin du quai à l'époque romaine. J Limite des basses eaux. K Ecurie à bœufs. L Tour. M Bâtiment de fonction indéterminée. N Fossé d'évacuation des eaux de surface. O Partie boisée du canal. P Ponton mobile. Q Route du canal. R Nécropoles de la route du port.

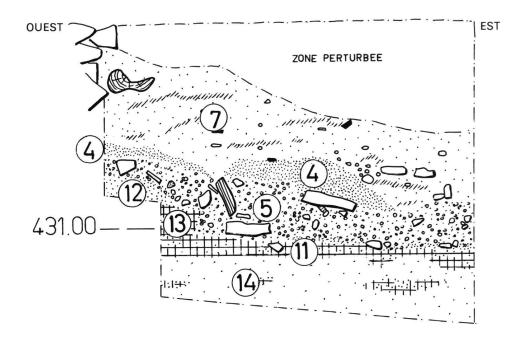
Fig. 26 Sondage 1981.10 (secteur 1), profil 3. Muret de la rive gauche: à gauche en haut, couches 4 et 7: remplissage postromain du canal; couche 5: couche déposée pendant l'utilisation du canal; couches 11, 12, 13 et 14: couches préromaines stériles. Pour la description des couches, cf. pp. 12 et 13. Ech. 1/20e.

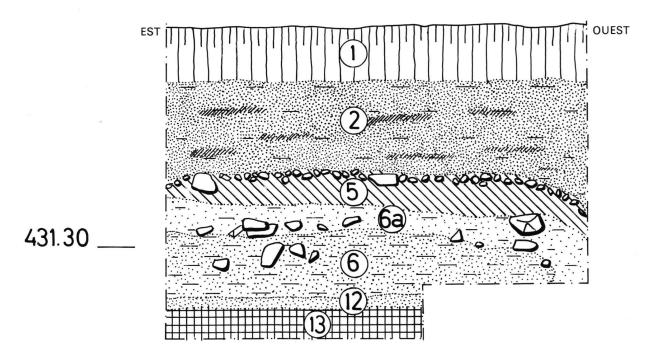
Fig. 27 Sondage 1981.2 (carré 2), profil sud. Couches 1 et 2: de formation récente; couche 5: correspond à l'occupation du canal; couche 6a: contemporaine du quai (1er siècle après J.-C.); couches 6, 12 et 13: couches préromaines stériles. Pour la description des couches, cf. pp. 12 et 13. Ech. 1/20e.

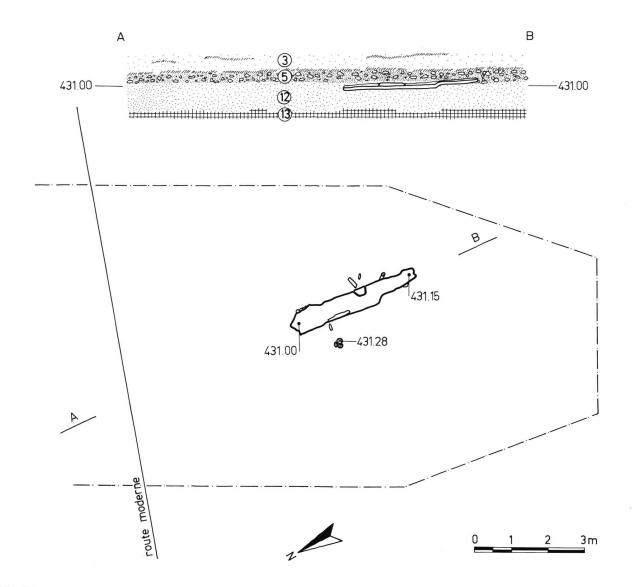
Fig. 31
Planche de barque Nº 3, situation dans le sondage 1981.31 (passage sous route). Couche 3: de formation postromaine; Couche 5: fond du lac romain; Couches 12 et 13: préromaines stériles. Description des couches, cf. pp. 12 et 13.

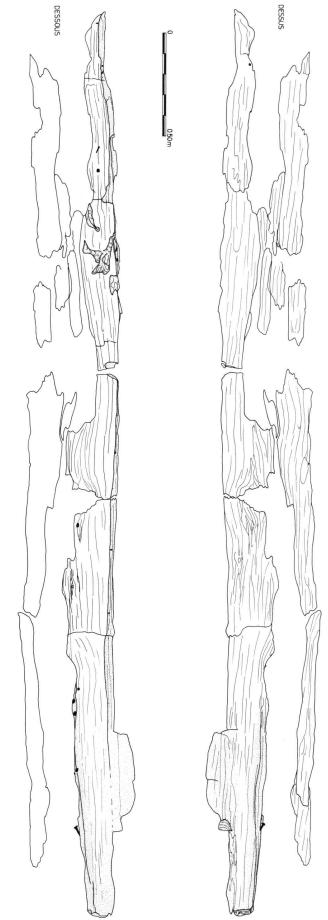
Fig. 33 Planche de barque Nº 2, surfaces.
