**Zeitschrift:** Bulletin de l'Association Pro Aventico  
**Herausgeber:** Association Pro Aventico (Avenches)  
**Band:** 27 (1982)

**Artikel:** Le canal romain d'Avenches : rapport sur les fouilles exécutées en 1980 et 1981  
**Autor:** Bonnet, Françoise  
**Kapitel:** Illustrations  
**DOI:** <https://doi.org/10.5169/seals-244287>

# Illustrations

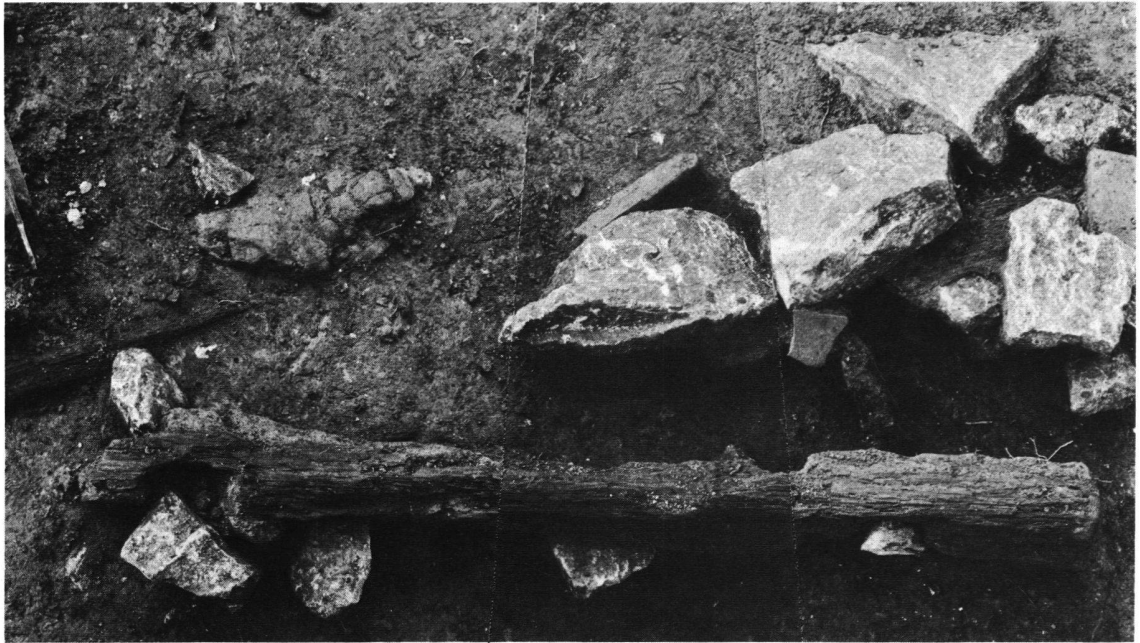
Fig. 7  
Sondage 1981.9. Poutre I, en position d'origine. Longueur de la poutre: 1.40 m.

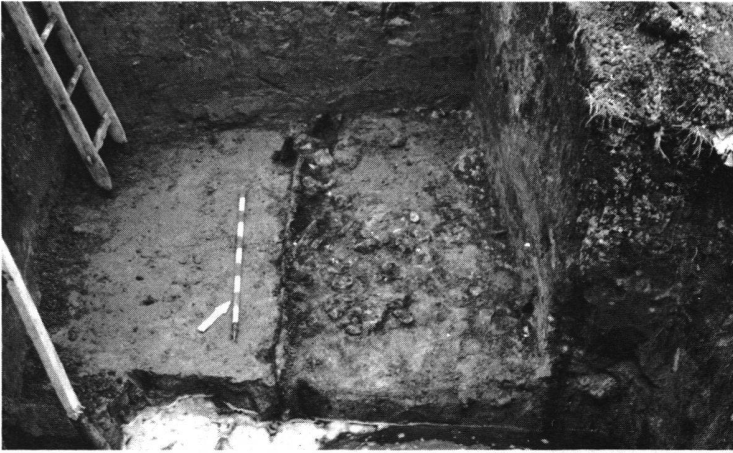
Fig. 10  
Sondage 1981.3. Rive droite du canal. A gauche, remplissage du canal. A droite de la planche et des pilotis, remblai du chemin de halage.

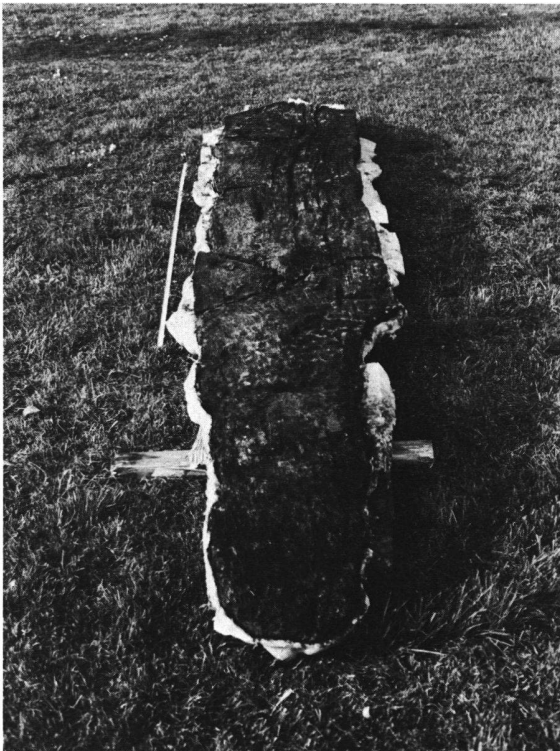
Fig. 12  
Planche de barque n° 3. Longueur: 3.70 m.

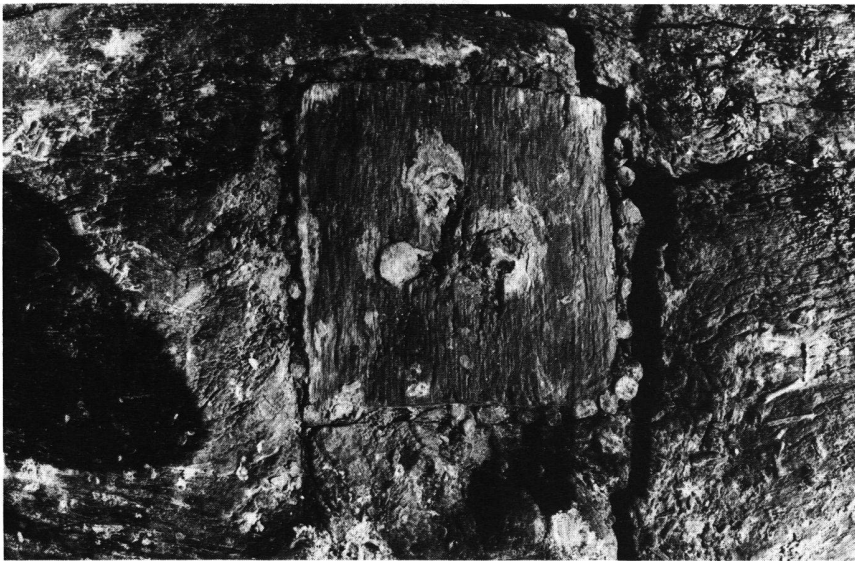
Fig. 14  
Planche n° 3, rapiècement carré, vu  
depuis sous le fond, avec clous de  
fixation et calfatage. Longueur d'un  
côté: 17 cm.
