Zeitschrift:	Bulletin de l'Association Pro Aventico
Herausgeber:	Association Pro Aventico (Avenches)
Band:	27 (1982)
Artikel:	Le canal romain d'Avenches : rapport sur les fouilles exécutées en 1980 et 1981
Autor:	Bonnet, Françoise
Kapitel:	Illustrations
DOI:	https://doi.org/10.5169/seals-244287

Illustrations

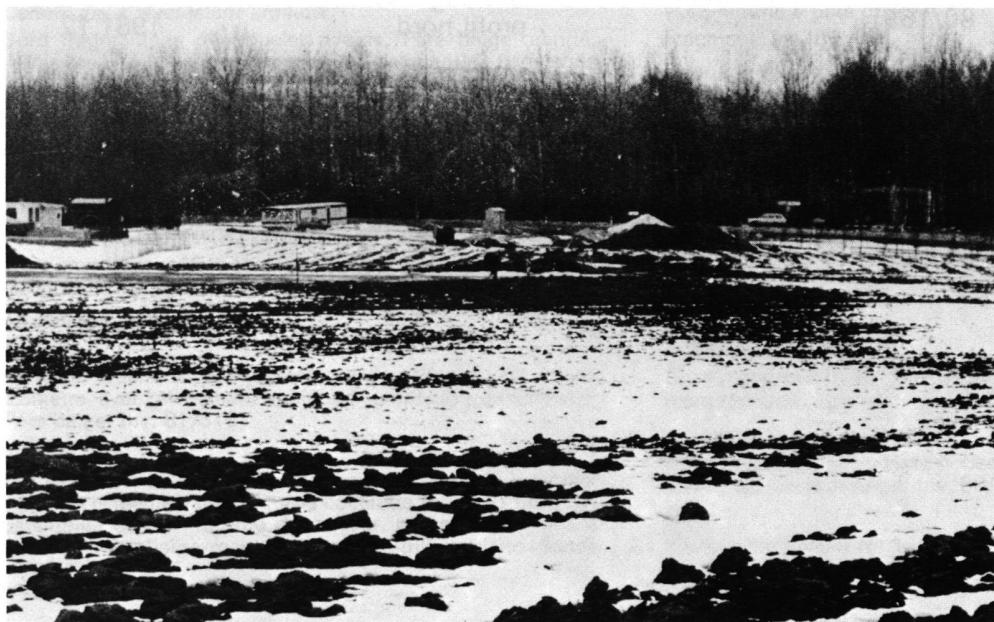
Fig. 2
Vue du canal par neige fondante, depuis son croisement avec la route Avenches-Salavaux, en direction du nord. Au deuxième plan, le canal apparaît comme une dépression, encore pleine de neige. Plus loin au nord, en revanche, il forme une longue crête dénuée de neige.

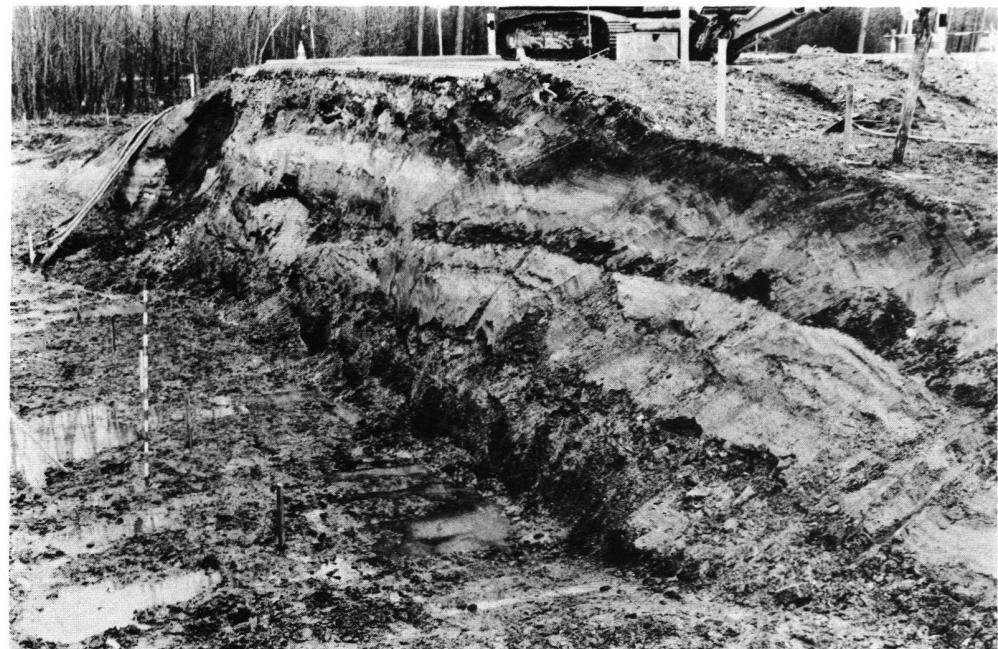
Fig. 3
Sondage 1981.31, profil est. Au bas du profil, couche caillouteuse correspondant au fond du lac romain.

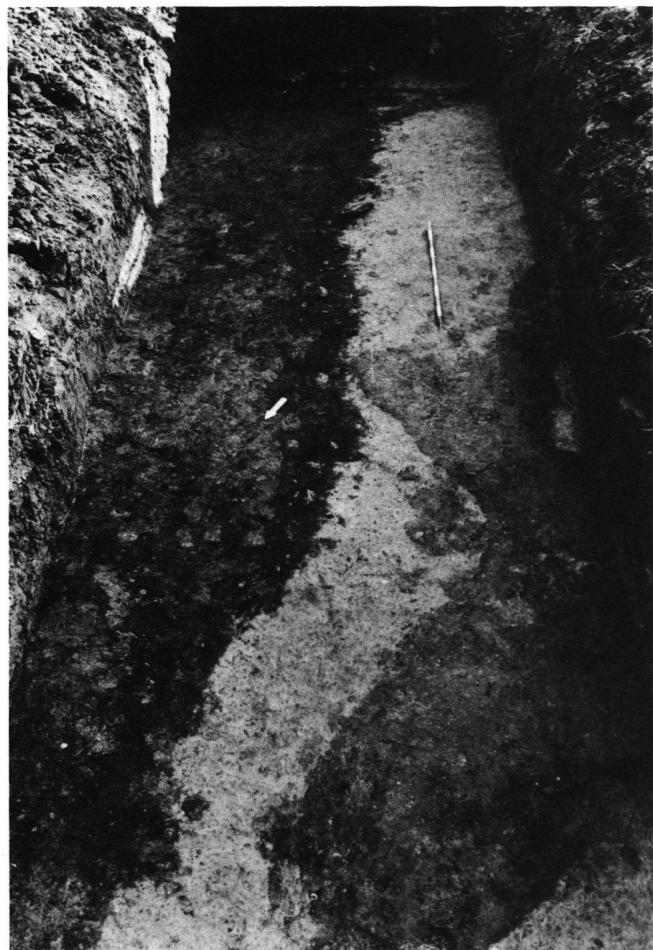
Fig. 4
Sondage 1981.10. Vue en plan de la berge non boisée.

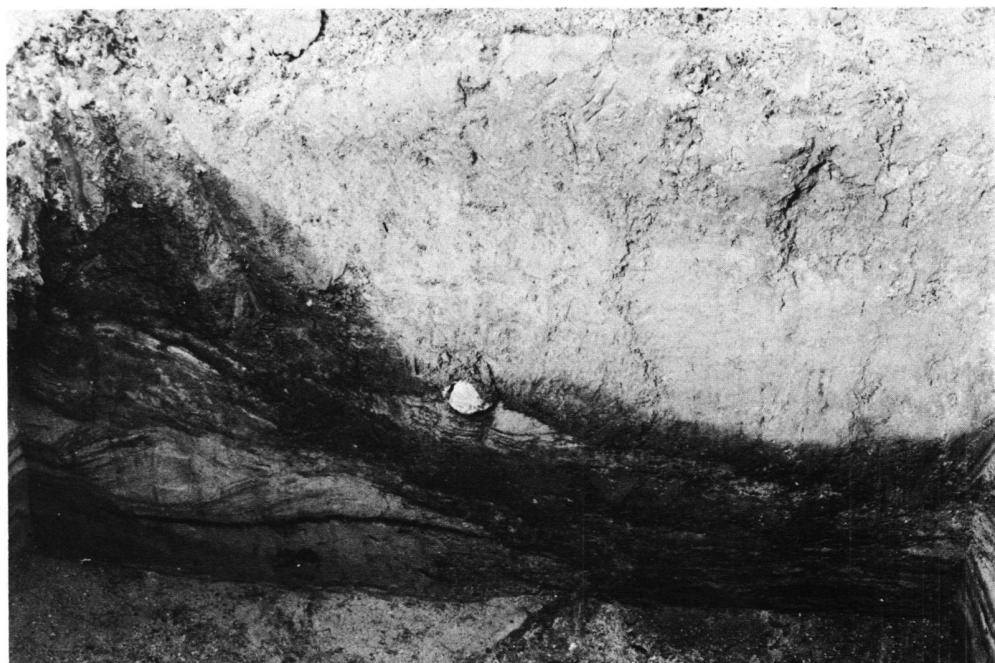
Fig. 5
Sondage 1981.8, profil nord. Le fond du sondage correspond au fond du lac romain. Les couches postérieures sont inclinées en direction du fond du canal, dragué à cet endroit plus bas que le fond du lac. Ech. 1/20.

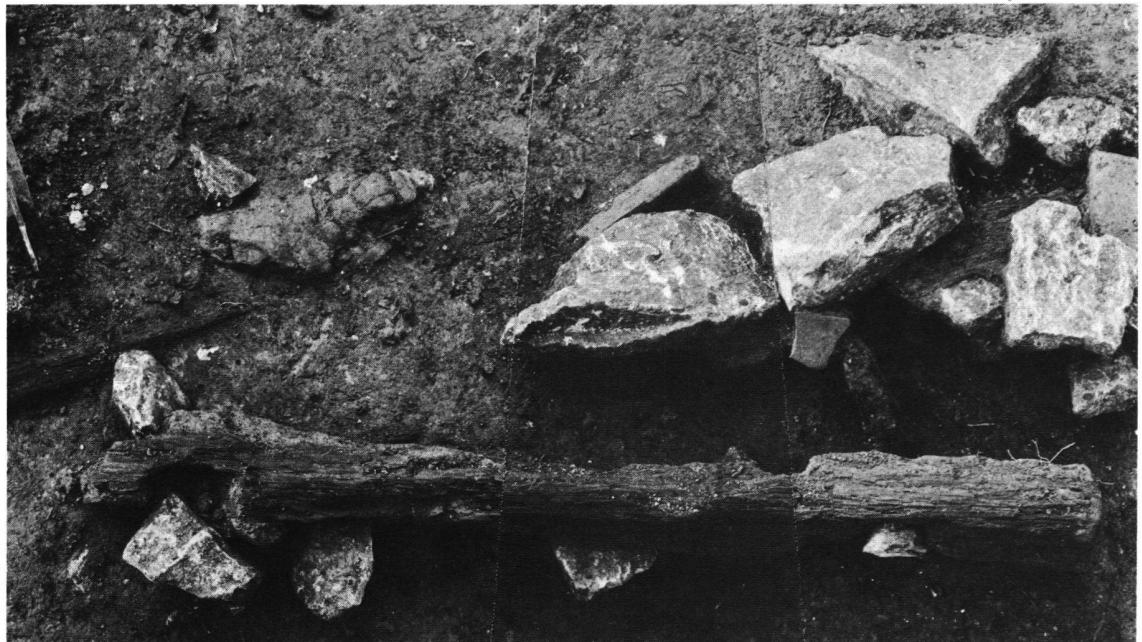
Fig. 7
Sondage 1981.9. Poutre I, en position d'origine. Longueur de la poutre: 1.40 m.

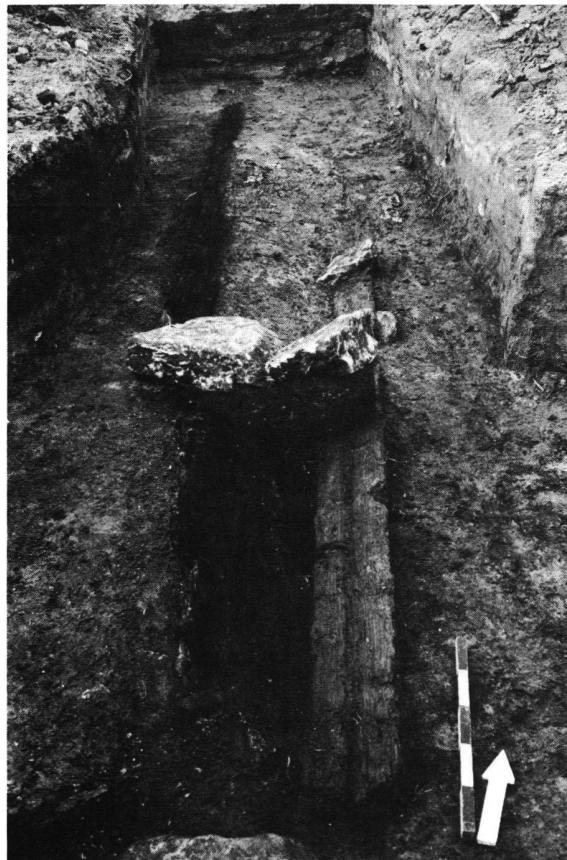
Fig. 8
Sondage 1981.9. Planche de barque n° 2 et poutre en sapin *in situ*.

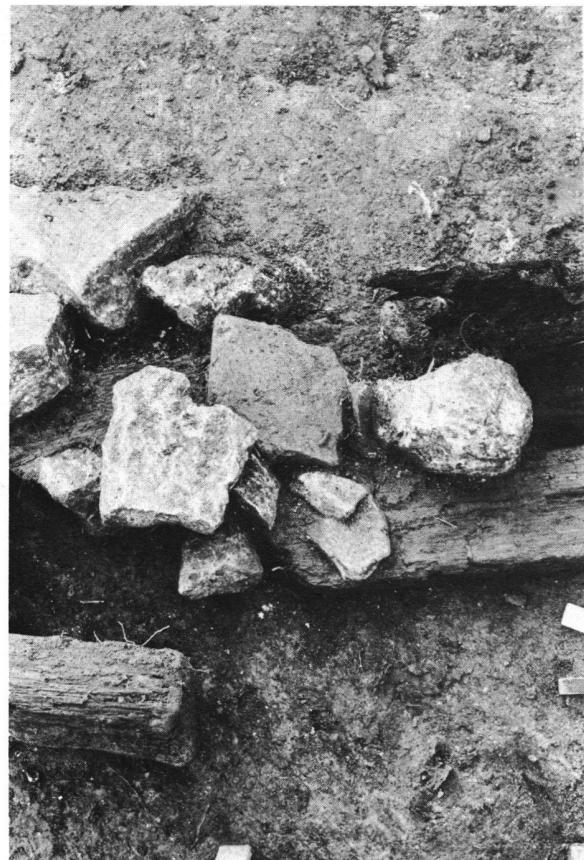
Fig. 9
Sondage 1981.9. Deux pointes de poutres en sapin.

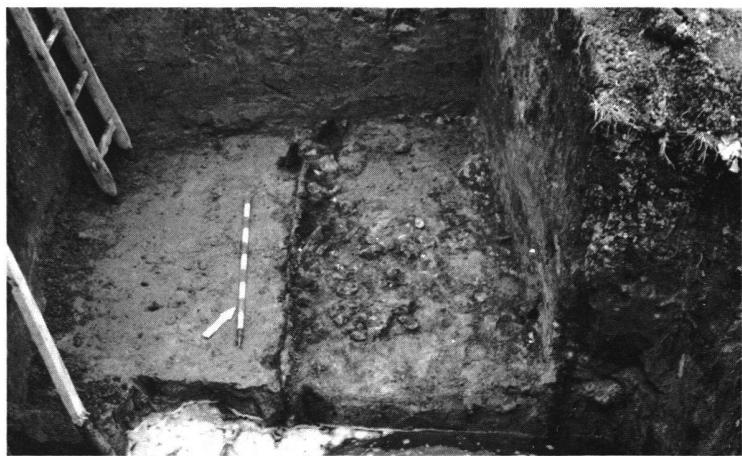
Fig. 10
Sondage 1981.3. Rive droite du canal. A gauche, remplissage du canal. A droite de la planche et des pilotis, remblai du chemin de halage.

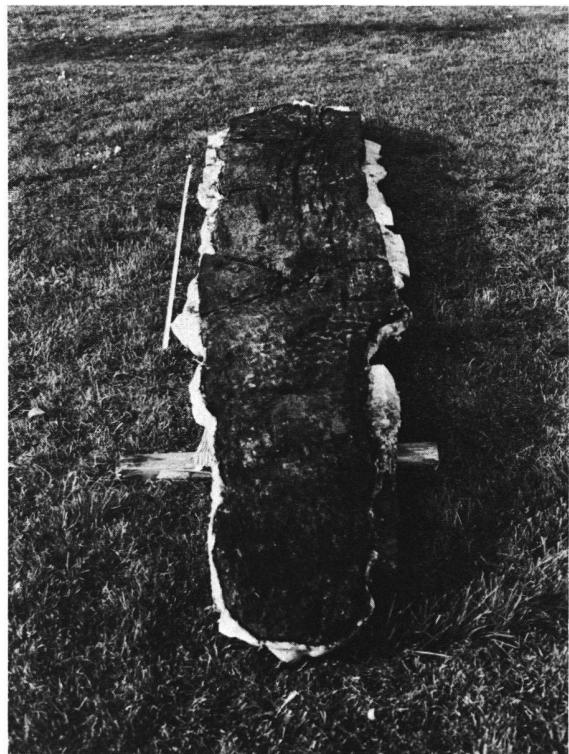
Fig. 12
Planche de barque n° 3. Longueur: 3.70 m.

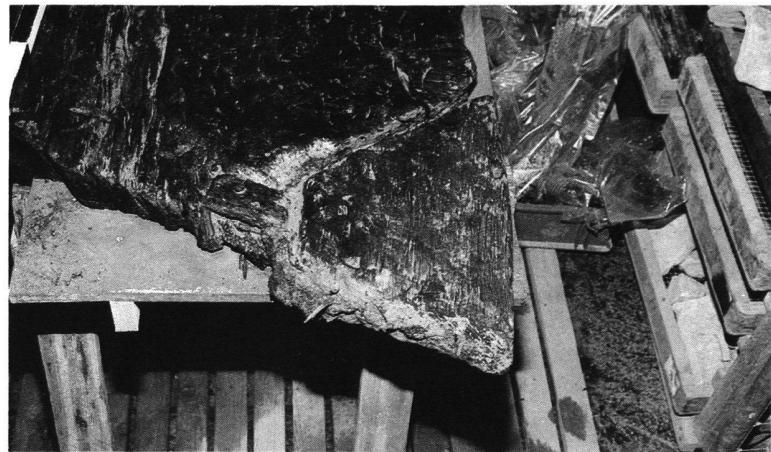
Fig. 13
Planche n° 3, rapiècement triangulaire, vu de l'intérieur de la barque. Hauteur: 22.5 cm.

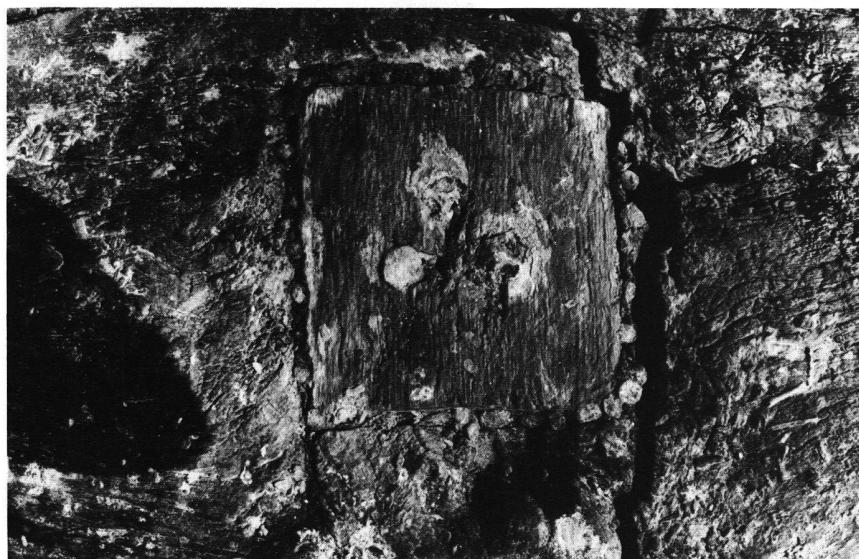
Fig. 14
Planche n° 3, rapiècement carré, vu depuis sous le fond, avec clous de fixation et calfatage. Longueur d'un côté: 17 cm.

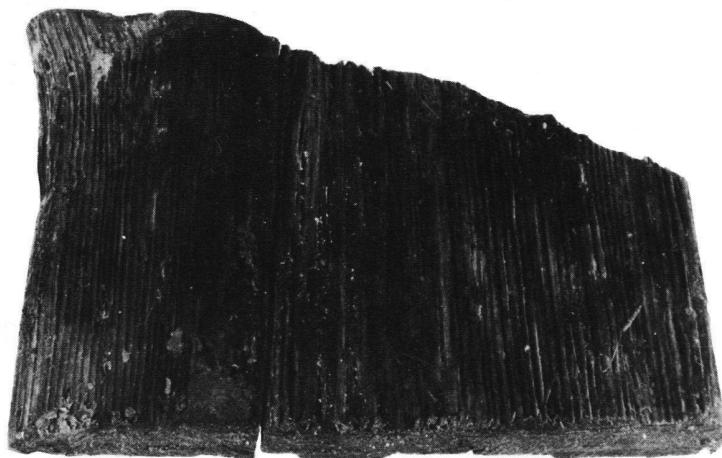
Fig. 15
Section d'une planche provenant du canal. Largeur: 27 cm.

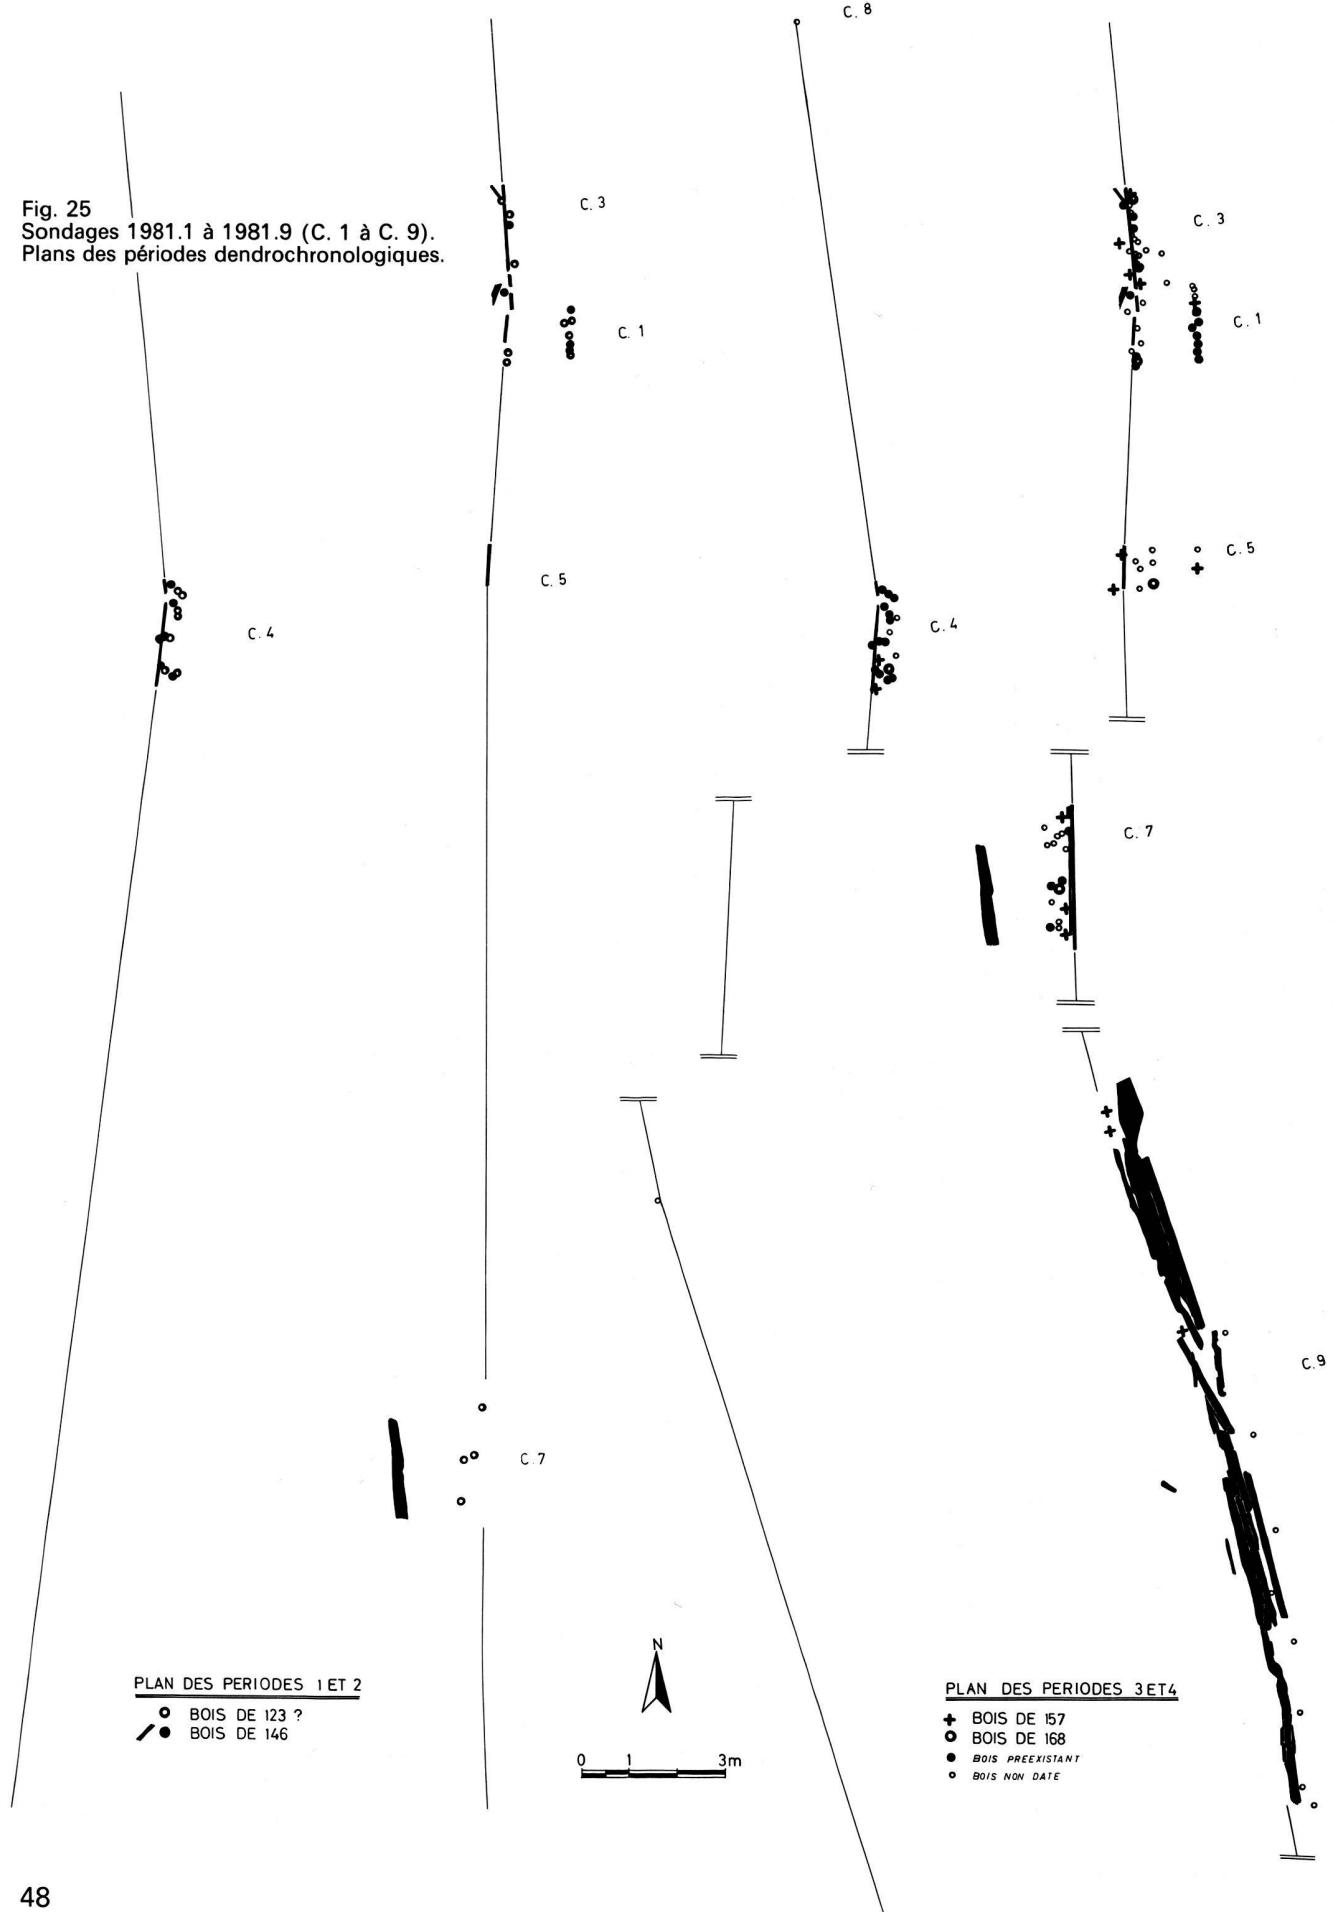
Fig. 25
Sondages 1981.1 à 1981.9 (C. 1 à C. 9).
Plans des périodes dendrochronologiques.

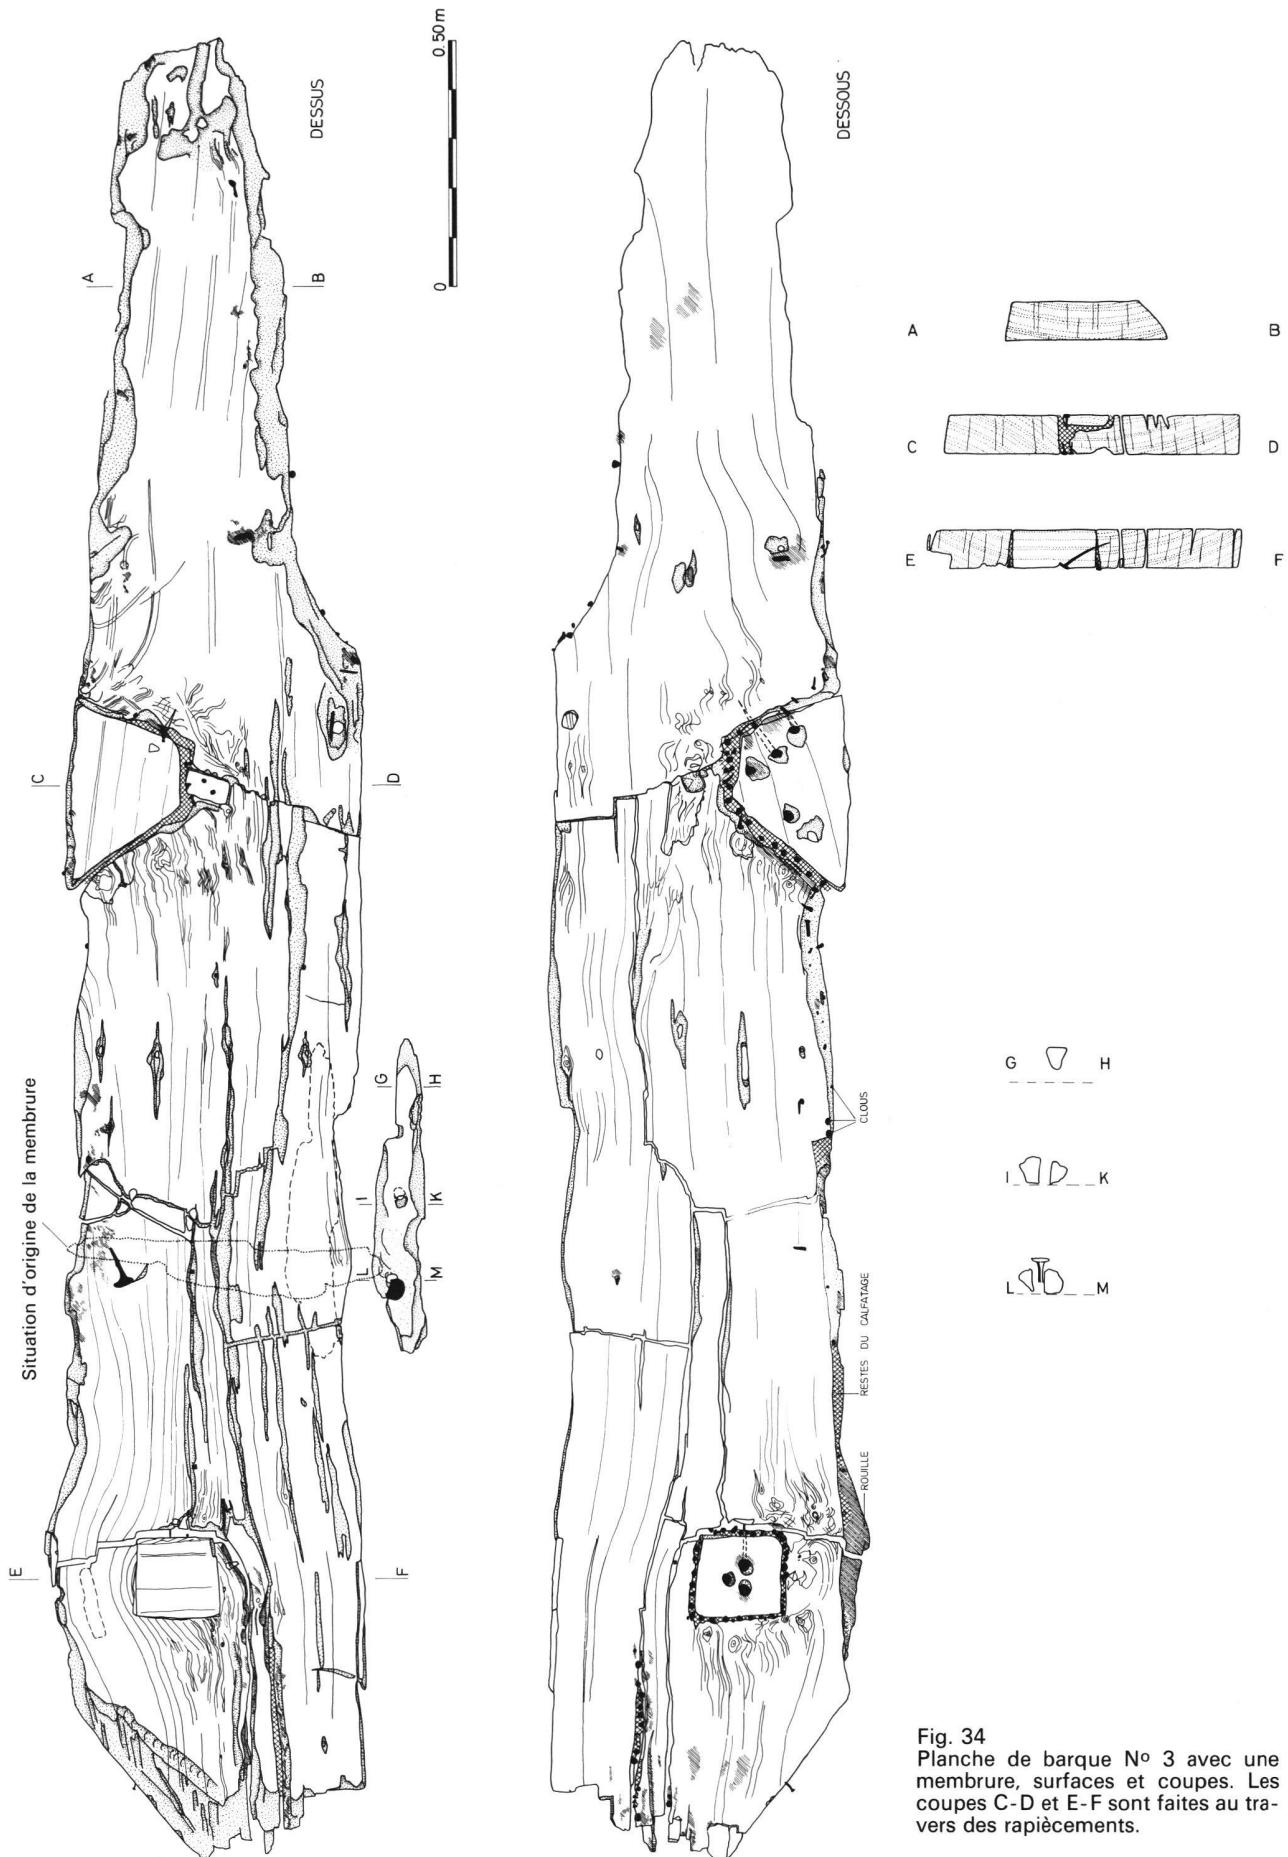
Fig. 34
Planche de barque N° 3 avec une membrure, surfaces et coupes. Les coupes C-D et E-F sont faites au travers des rapiècements.

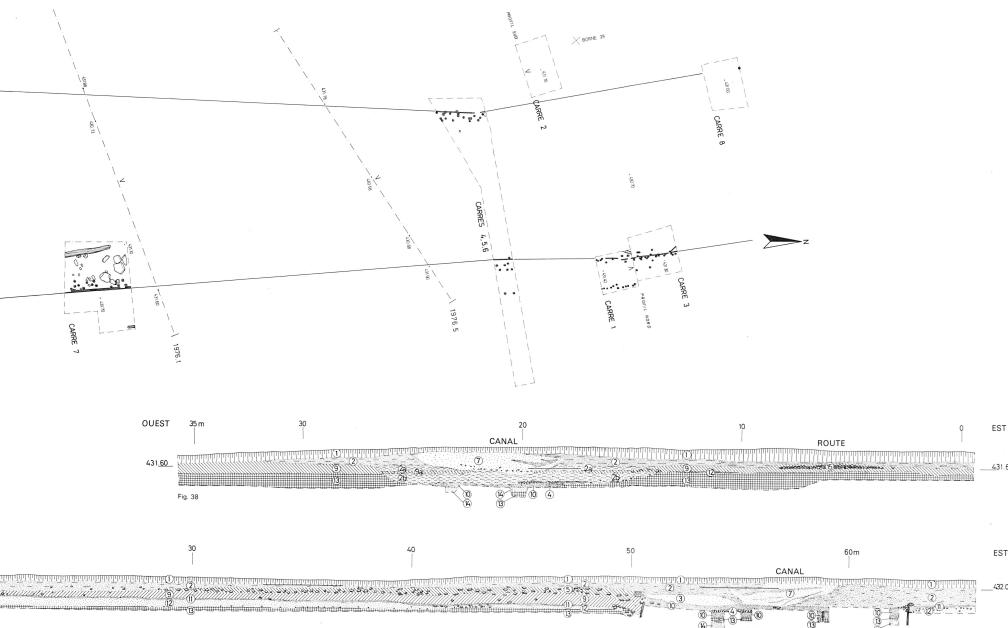
Fig. 38
 Sondeage 1981.12 (sud canal 2), profil nord. Canal et rives du canal (15). Couches 1, 2, 2a, 4, 7 et 9a: de formation postromaine; Couche 9: de formation préromaine et romaine; Couche 10: premier remplissage du canal, à l'époque romaine; Couche 15: rives du canal; Couches 12, 13 et 14: préromaines striées. Description des couches cf. géo. 12 et 13.
