Zeitschrift: Bulletin de l'Association Pro Aventico
Herausgeber: Association Pro Aventico (Avenches)
Band: 27 (1982)

Artikel: Le canal romain d'Avenches : rapport sur les fouilles exécutées en 1980 et 1981
Autor: Bonnet, Françoise
Kapitel: Illustrations
DOI: <https://doi.org/10.5169/seals-244287>

Illustrations

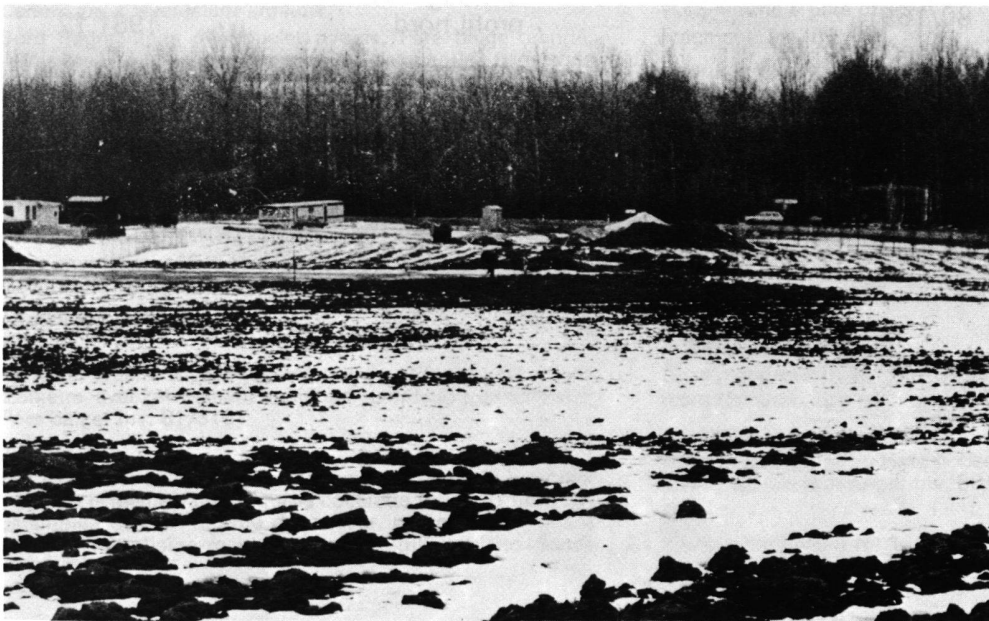
Fig. 2
Vue du canal par neige fondante, depuis son croisement avec la route Avenches-Salavaux, en direction du nord. Au deuxième plan, le canal apparaît comme une dépression, encore pleine de neige. Plus loin au nord, en revanche, il forme une longue crête dénuée de neige.

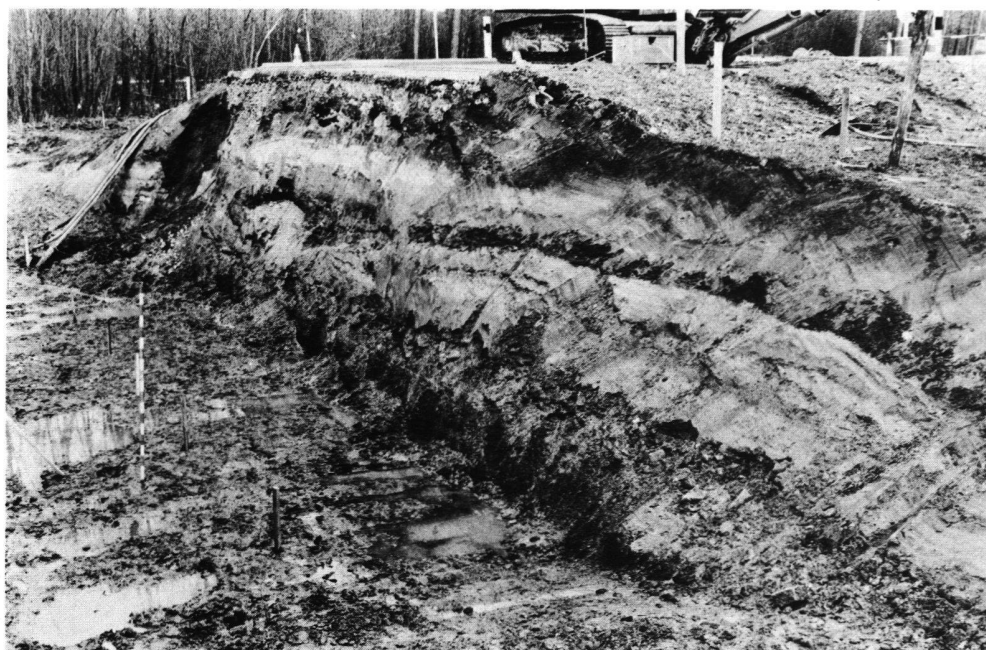
Fig. 3
Sondage 1981.31, profil est. Au bas du profil, couche caillouteuse correspondant au fond du lac romain.

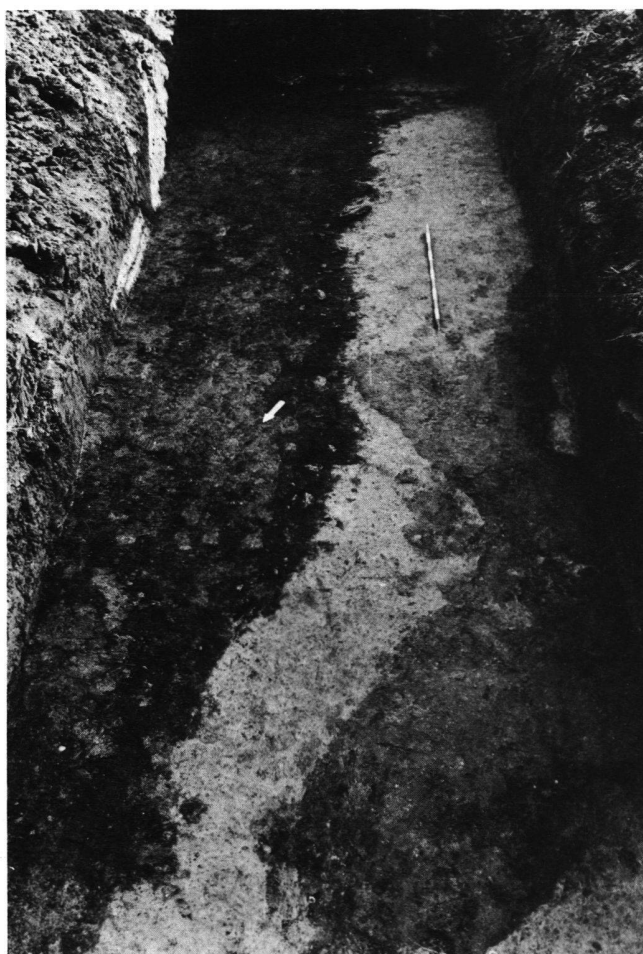
Fig. 4
Sondage 1981.10. Vue en plan de la berge non boisée.

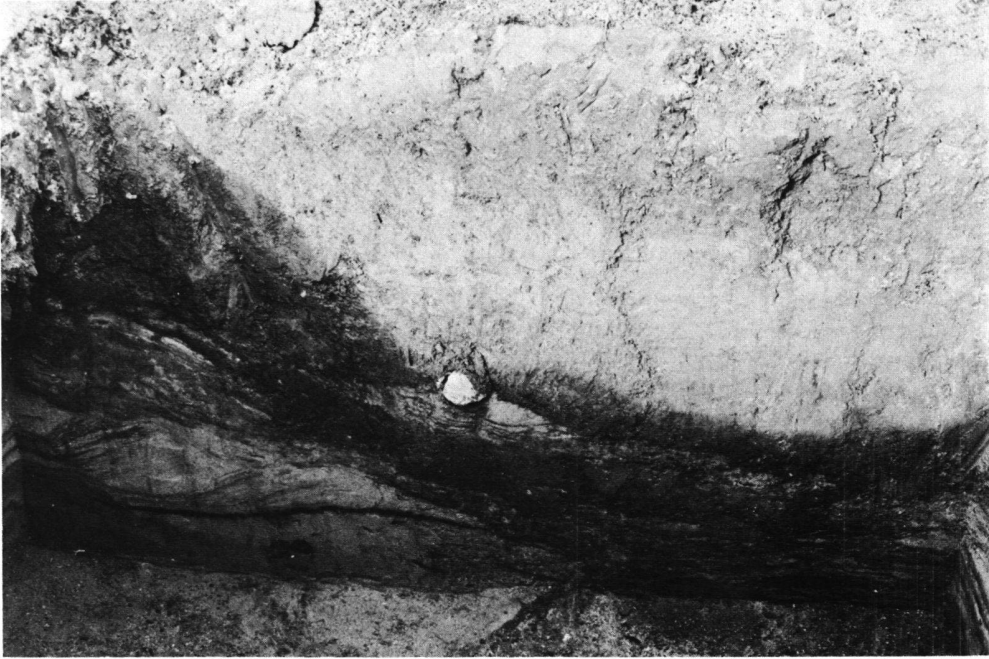
Fig. 5
Sondage 1981.8, profil nord. Le fond du sondage correspond au fond du lac romain. Les couches postérieures sont inclinées en direction du fond du canal, dragué à cet endroit plus bas que le fond du lac. Ech. 1/20.

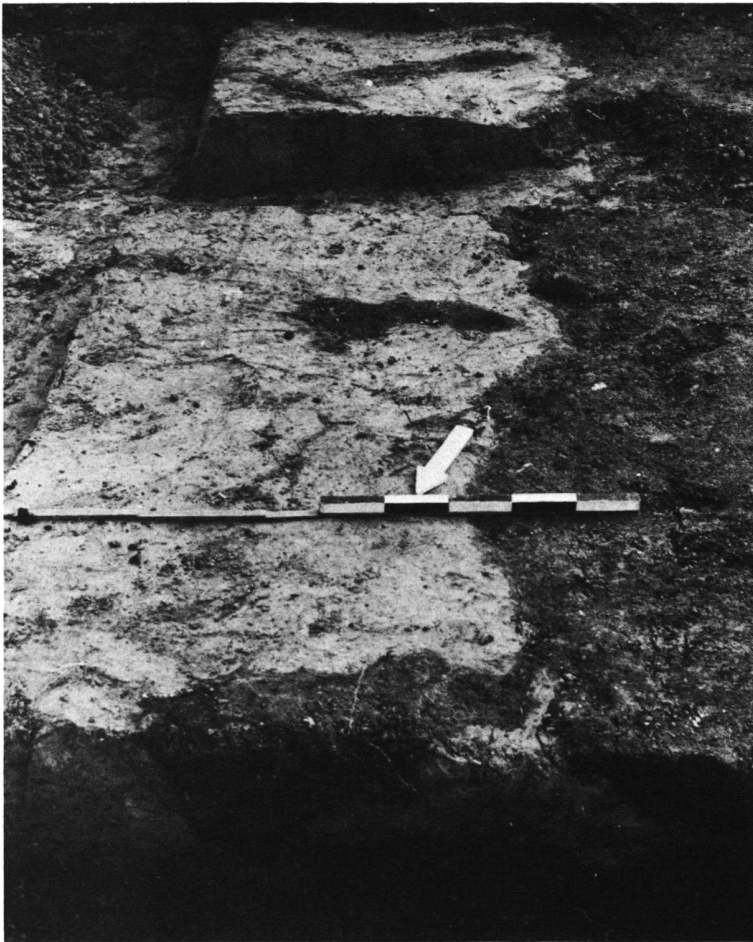
Fig. 6
Sondage 1981.9. Trois fosses des pieux sous-jacents (nos 5, 6 et 7, cf. fig. 28). A droite, remplissage du canal.

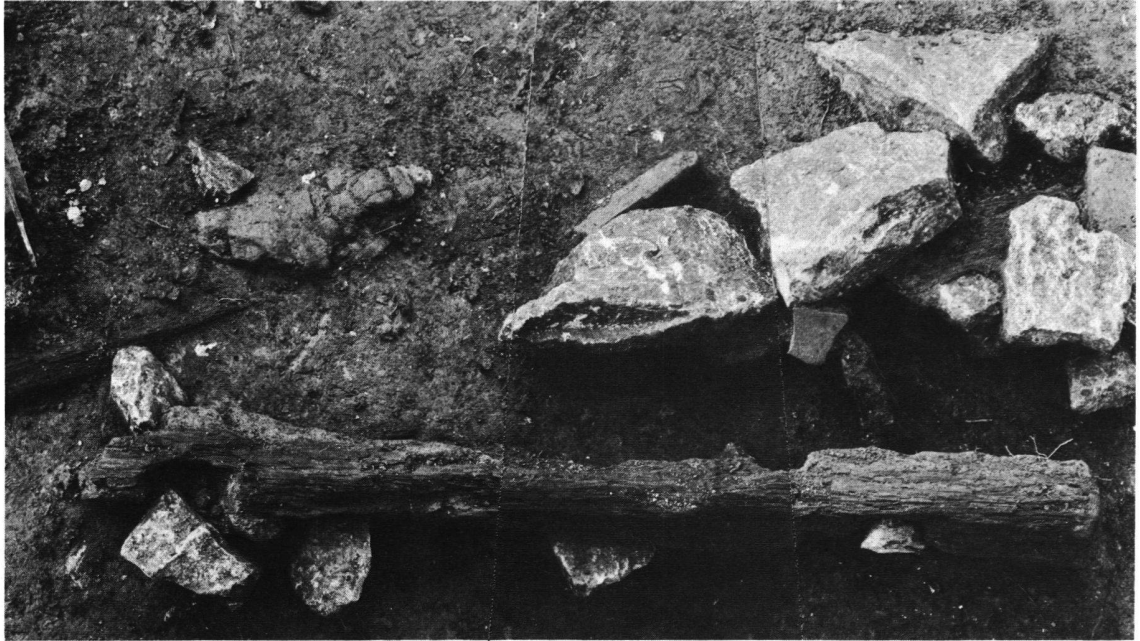
Fig. 7
Sondage 1981.9. Poutre I, en position d'origine. Longueur de la poutre: 1.40 m.

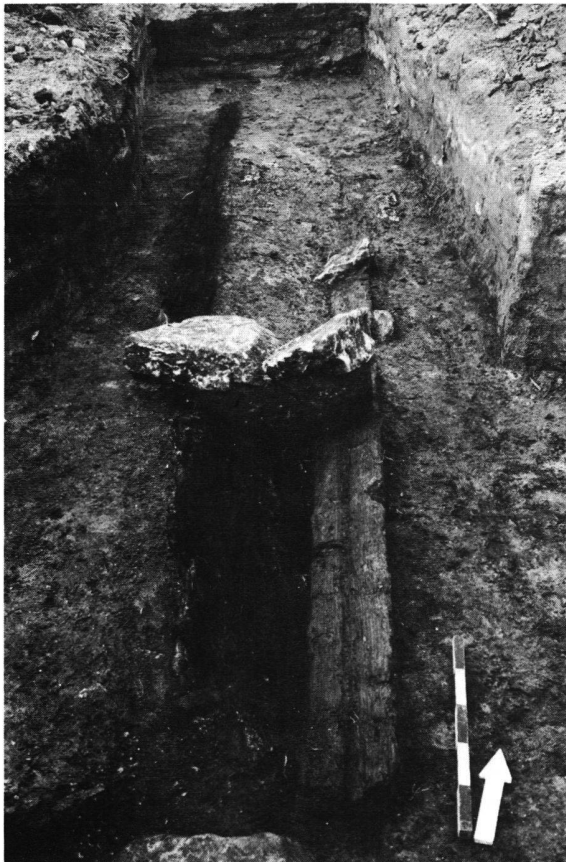
Fig. 8
Sondage 1981.9. Planche de barque n° 2 et poutre en sapin *in situ*.

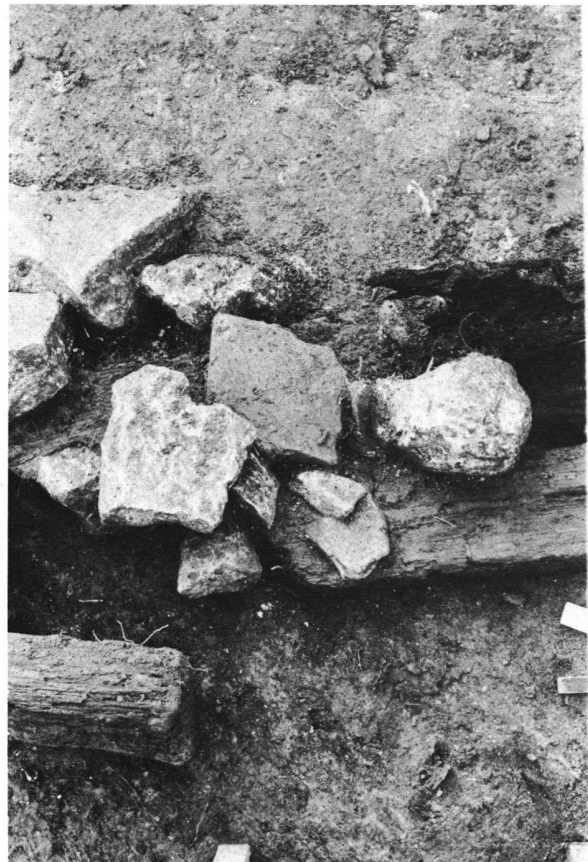
Fig. 9
Sondage 1981.9. Deux pointes de poutres en sapin.

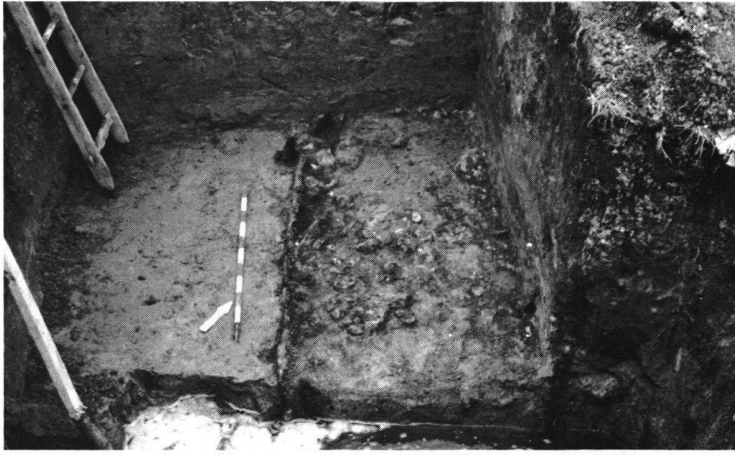
Fig. 10
Sondage 1981.3. Rive droite du canal. A gauche, remplissage du canal. A droite de la planche et des pilotis, remblai du chemin de halage.

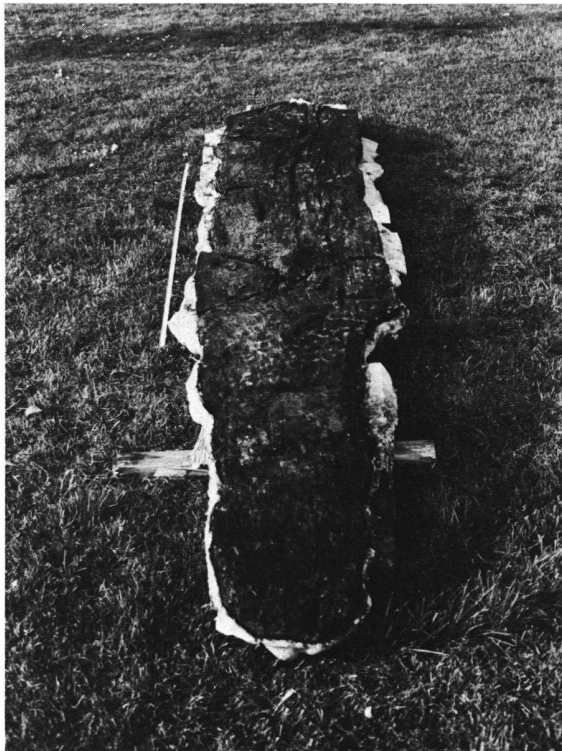
Fig. 12
Planche de barque n° 3. Longueur: 3.70 m.

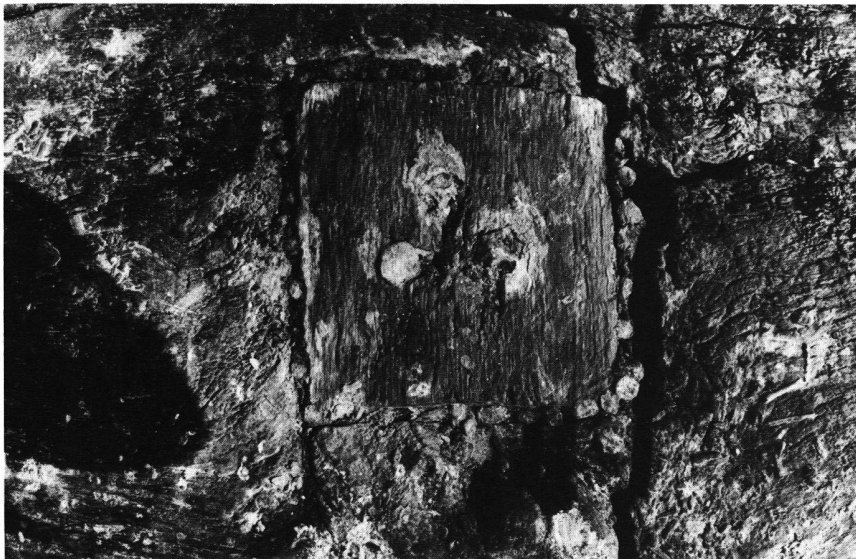
Fig. 14
Planche n° 3, rapiècement carré, vu
depuis sous le fond, avec clous de
fixation et calfatage. Longueur d'un
côté: 17 cm.

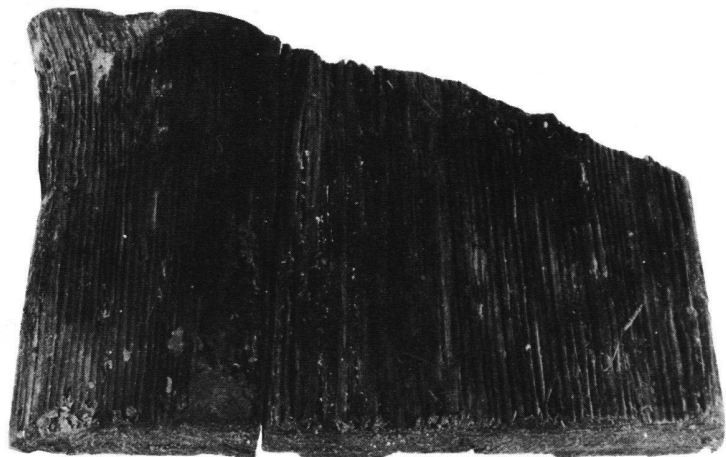
Fig. 15
Section d'une planche provenant du canal. Lar-
geur: 27 cm.

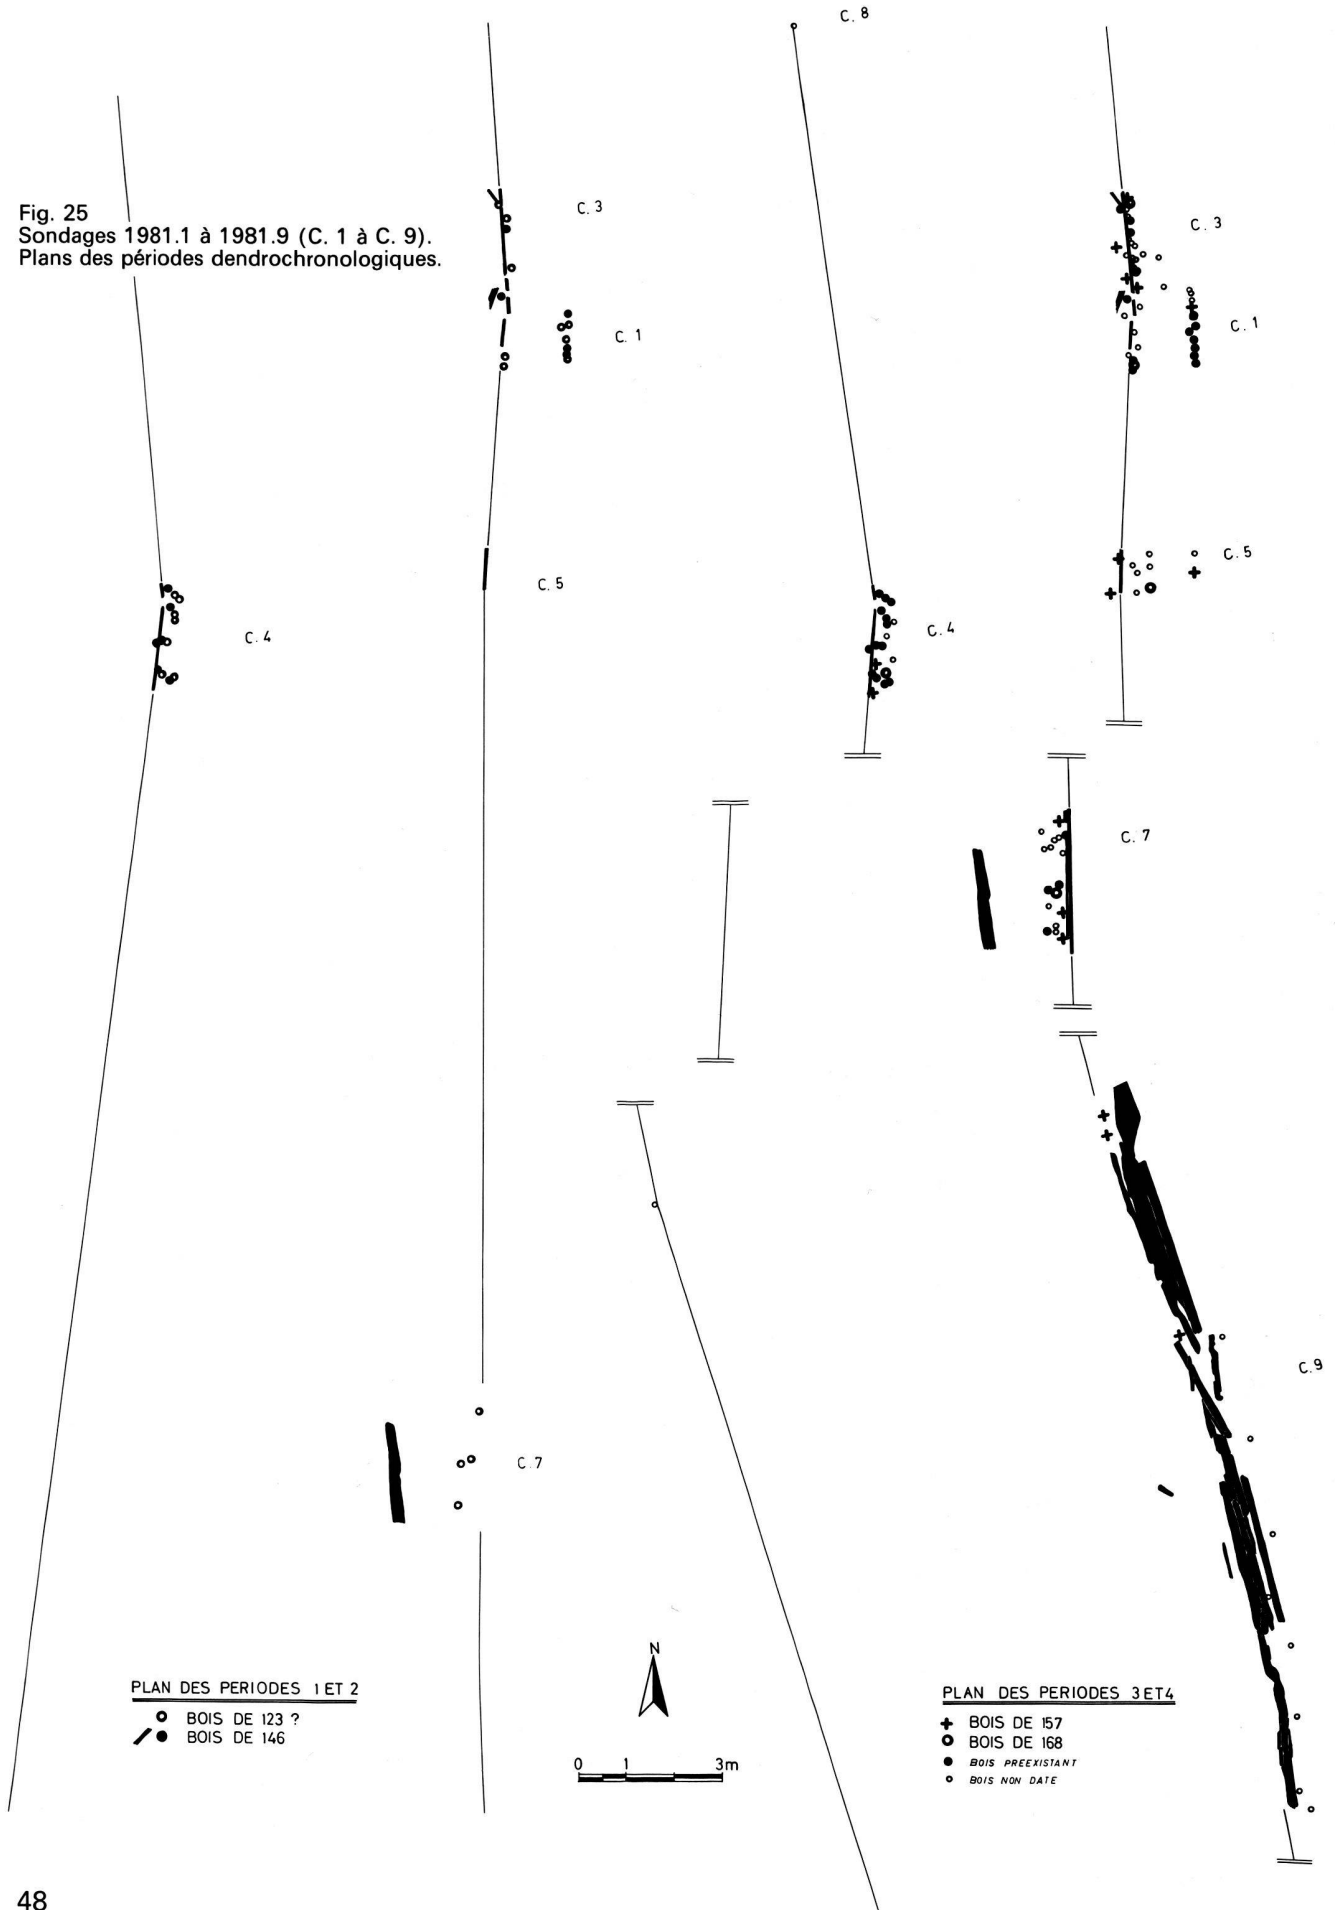
Fig. 25
 Sondages 1981.1 à 1981.9 (C. 1 à C. 9).
 Plans des périodes dendrochronologiques.

PLAN DES PERIODES 1 ET 2

- BOIS DE 123 ?
- BOIS DE 146

PLAN DES PERIODES 3 ET 4

- + BOIS DE 157
- BOIS DE 168
- BOIS PREEXISTANT
- BOIS NON DATE

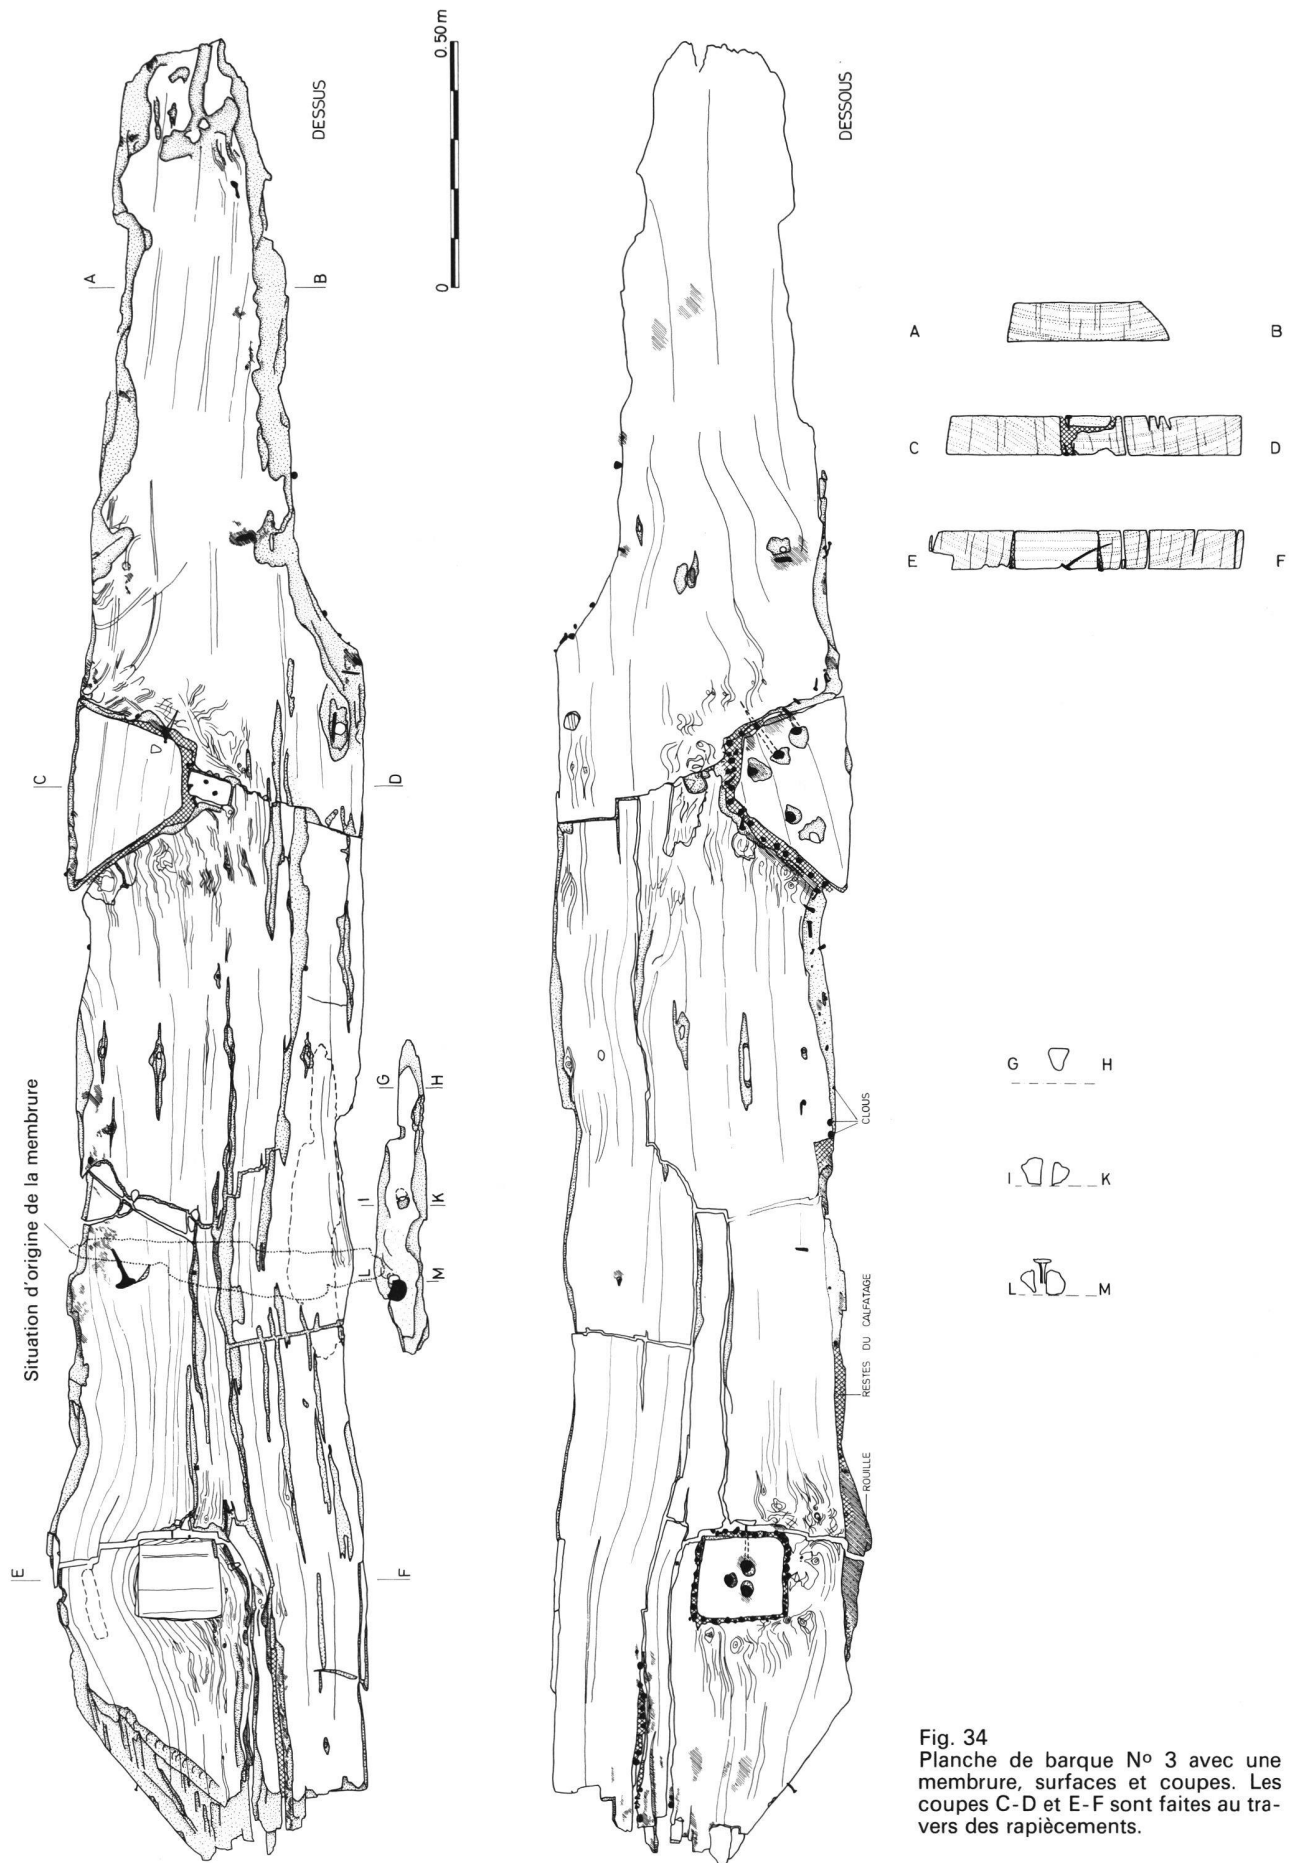
Fig. 34
 Planche de barque N° 3 avec une membrure, surfaces et coupes. Les coupes C-D et E-F sont faites au travers des rapiècements.

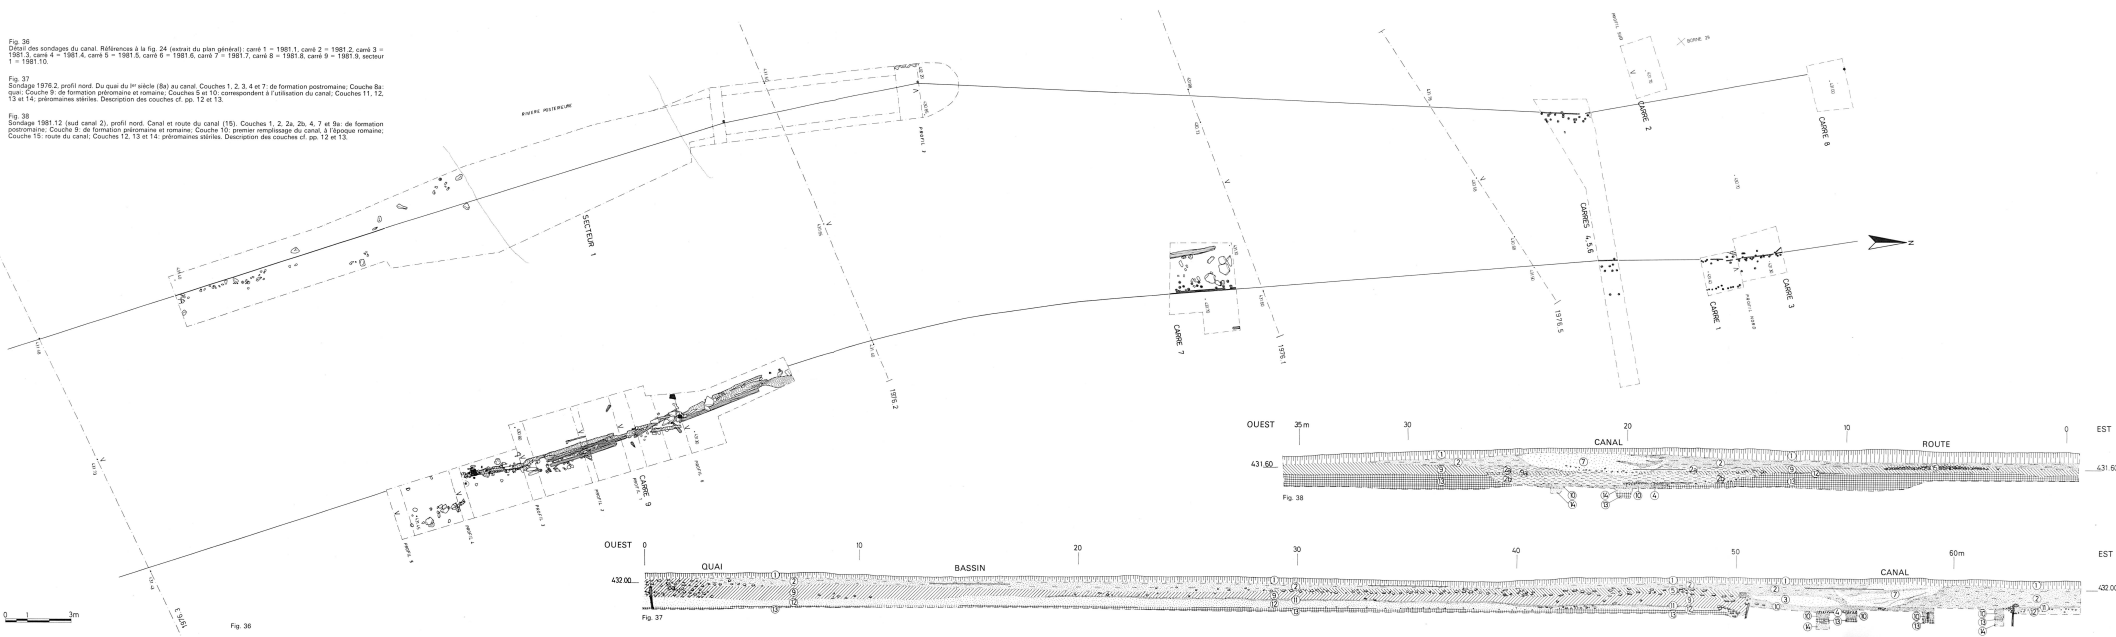
Fig. 36
 Déroulé des sondages du canal. Références à la fig. 24 (extraits du plan général): carré 1 = 1981.1, carré 2 = 1981.2, carré 3 = 1981.3, carré 4 = 1981.4, carré 5 = 1981.5, carré 6 = 1981.6, carré 7 = 1981.7, carré 8 = 1981.8, carré 9 = 1981.9, secteur 1 = 1981.10.

Fig. 37
 Sondage 1976.2, profil nord. Du quai du 1^{er} siècle (Ba) au canal. Couches 1, 2, 3, 4 et 7 de formation post-romaine; Couche Ba, quai; Couches 9, de formation pré-romaine et romaine; Couches 8 et 10, correspondant à l'installation du canal; Couches 11, 12, 13 et 14, préromaines sévères. Description des couches cf. pp. 12 et 13.

Fig. 38
 Sondage 1981.12 (sud canal 2), profil nord. Canal et route du canal (19). Couches 1, 2, 2a, 2b, 4, 7 et 9a, de formation post-romaine; Couches 9, de formation pré-romaine et romaine; Couche 10, remblai romain; Couche 11, façade romaine; Couches 12, 13 et 14, préromaines sévères. Description des couches cf. pp. 12 et 13.
