| <b>Artikel:</b> | Nouvelles données sur l'urbanisme d'Aventicum : les fouilles "St-Martin" et "Mur des Sarrazins" de 1986 |
| <b>Kapitel:</b> | 3: Les fouilles "en St-Martin" |

### 3. LES FOUILLES «EN ST-MARTIN»

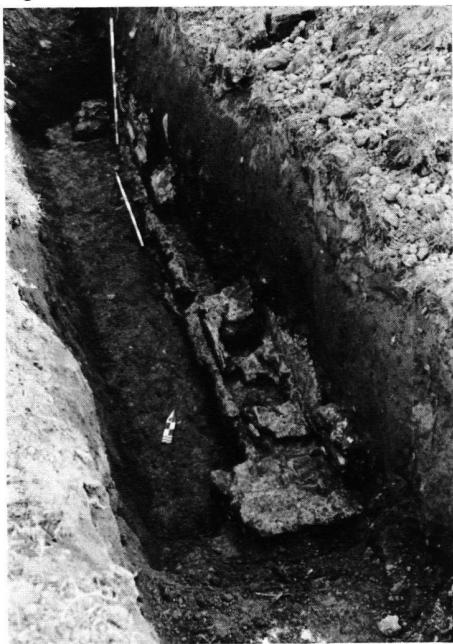
Fig. 26. Bordure Ouest de la mosaïque St.9 en limite de tranchée.

Ce revêtement du sol de la salle à l'Est de M6 n'a été observé que sur une surface infime, en limite de fouille, dans son angle Sud-Ouest où elle est en grande partie conservée (fig. 26). Etant donné sa situation hors emprise, enfouie sous plus de 1 m de terre, et n'étant pas directement menacée par les travaux de voirie, décision a été prise de ne pas entreprendre le dégagement en surface de cette mosaïque et de protéger sa partie Ouest en bordure de la tranchée.

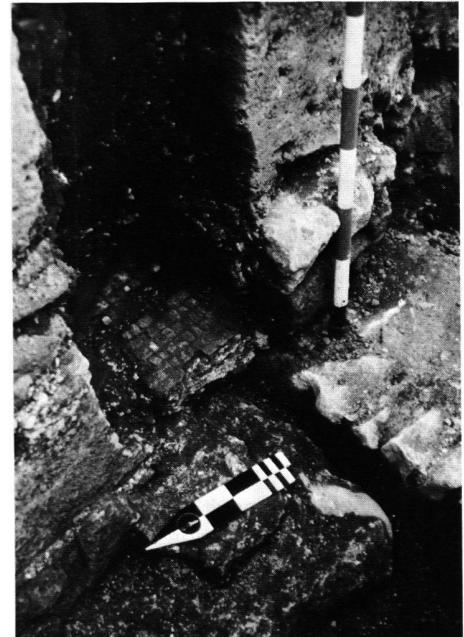
Fig. 27. «En St-Martin»: *S2S, coupe Est C-D.*

### 3.5.2. LE REFEND À COLOMBAGE M6 (fig. 27, 28 et 29)

Les parements de M6 ont conservé leur **revêtement mural** qui se compose d'une couche de **mortier d'accrochage** beige à grosse granulométrie (0.01-0.02 m), épaisse de 0.02-0.03 m, qui porte au revers l'empreinte des poteaux et des baguettes de fixation (fig. 27 et 28: N° 8); elle est recouverte par un **mortier de surface** blanc à fine granulométrie (fig. 27 et 28: N° 9) servant de support à la **couche picturale** rouge pour la paroi Est de la salle au sol de mosaïque (fig. 27: N° 14), tandis que le bas de paroi Ouest est décoré de plantes vertes sur fond crème avec une bande d'angle rouge.

Le pourrissement de la sablière basse a entraîné le **tassemement progressif de l'élévation** de M6, à l'exception du mortier de surface de son enduit pariétal Est qui est demeuré fixé au sol sur la bordure de tuileaux de la mosaïque (St. 9), alors que le mortier d'accrochage s'est détaché de son revêtement et a glissé avec le reste du mur. Quant à la paroi Ouest, la partie inférieure de son enduit a été détruite en même temps que le démantèlement du sol de la salle; ainsi privé de son support au sol, l'enduit a suivi l'affaissement de M6.

| N° | Description | Alt. Fond. | Alt. RF | Alt. niv.aras. | Largeur élév./fond. | Lié à | Bute contre | Sert d'appui à | Entame | Perfore | Rattaché à | Scellé par | Strati. | Datation |
|---|---|---|---|---|---|---|---|---|---|---|---|---|---|---|
| M6 | Mur à pan de bois houardé de maçonnerie. | < 456.80 | 457.10 | 457.53 | 0.30 / 0.54 | - | M5 - M7 | - | - | - | St.9 | c2 | fig.27 | " |

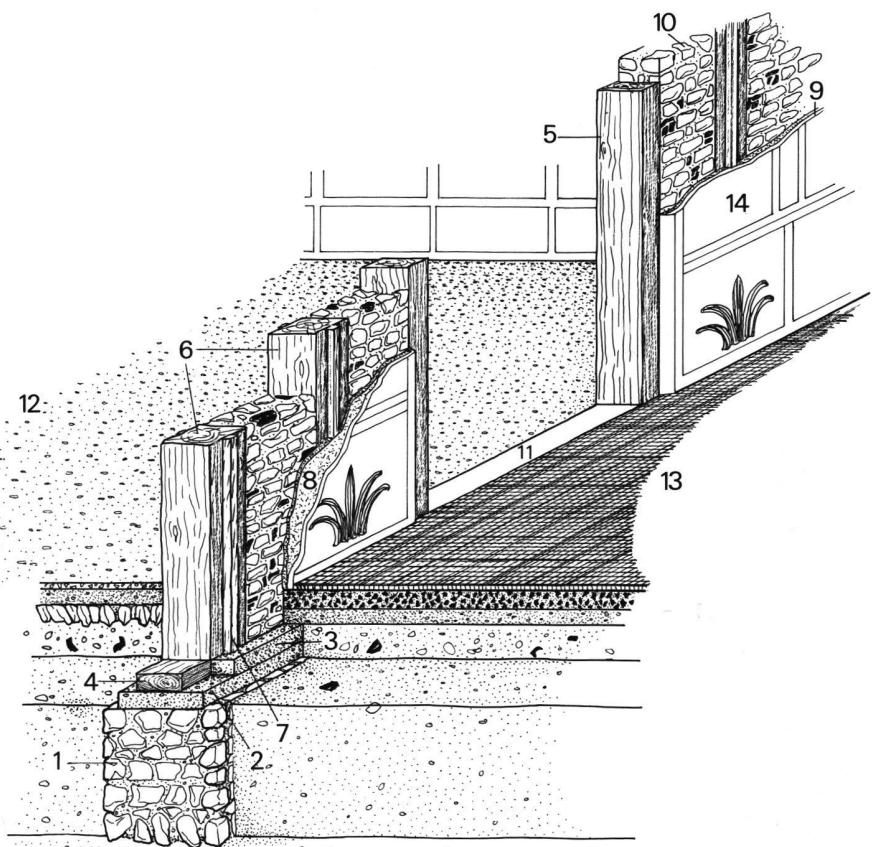
Fig. 29.  
Refend à colombage M6;  
tentative de reconstitution:  
1 = sousbasement maçonneré;  
2 = lit de mortier;  
3 = solin de mortier;  
4 = sablière basse;  
5 = poteaux d'huisserie;  
6 = poteaux de remplissage  
(colombes);  
7 = baguette de fixation;  
8 = mortier d'accrochage;  
9 = mortier de surface;  
10 = hourdis de maçonnerie;  
11 = seuil;  
12 = sol de béton de chaux;  
13 = mosaïque;  
14 = couche picturale.

Ce mur de séparation délimite la salle avec mosaïque (St. 9) à l'Ouest, sur une longueur de 4.60 m. Etant donné sa situation, en bordure Est de la tranchée et légèrement désaxée vers le Nord par rapport à celle-ci, seul son tronçon Sud a pu être dégagé sur la totalité de sa largeur (fig. 25). La partie conservée de son élévation a permis d'observer l'empreinte d'un seuil (St. 32), ainsi que les trous d'encastrement de poteaux verticaux (St. 26 à 30) reposant sur une sablière basse dont le fossile (St. 31) a été constaté au sommet des fondations maçonnées. Ces traces témoignent de l'utilisation de la technique du pan de bois hourdé de maçonnerie pour cette cloison et permettent d'en proposer une restitution (fig. 28 et 29).

L'espace entre l'**armature** serrée de cette cloison a été hourdé de pierres plates ( $0.15 \times 0.10 \times 0.05$  m) et de fragments de *tegula* superposés et liés au mortier de chaux (fig. 28: N° 10). Ces observations ne portent que sur le bas de la paroi, mais étant donné l'absence de traces d'ouvrage en terre dans la démolition de M6 (c2) qui, en revanche, comprend de nombreux matériaux identiques au hourdis constaté, il y a de fortes chances que ce mur ait été maçonné sur toute la hauteur de son élévation.

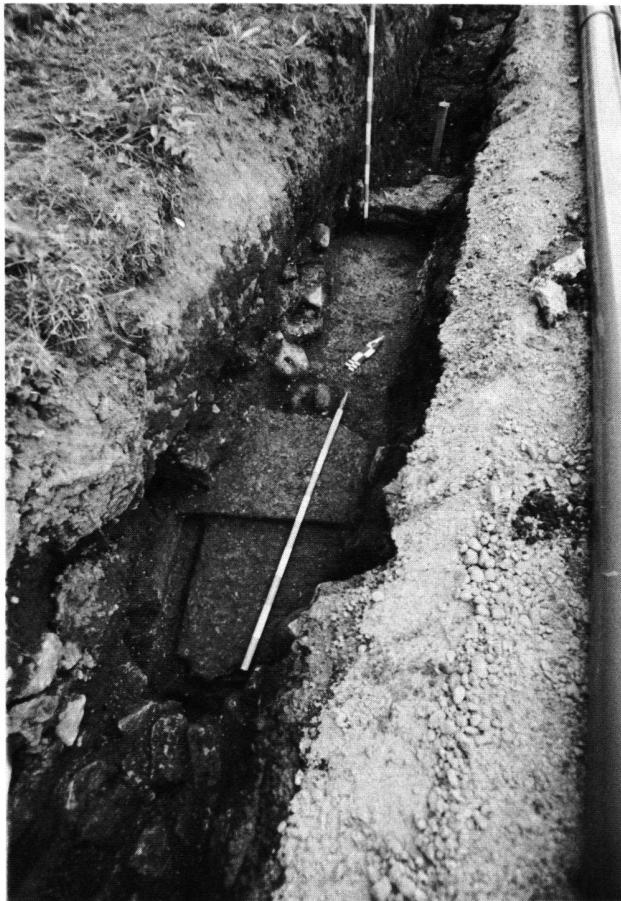
Fig. 31. S.2N: portion du bâtiment Nord; au premier plan, la dalle-seuil St.20.

Ce fragment de dalle-seuil en grès de La Molière présente une saignée longitudinale large de 0.06 m et profonde de 0.05 m correspondant à un dispositif de fermeture. Cette rainure vient buter à l'Ouest contre un bord en relief, large de 0.50 m. Les nombreux fragments de grès de La Molière retrouvés dans la couche de démolition (c2) sur St. 20, témoignent du démantèlement de sa partie Sud. En regard de la dimension restreinte du local, cette dalle monolithique apparaît disproportionnée: elle occupe, à elle seule, plus de la moitié de la largeur de la pièce et selon toute vraisemblance, St. 20 est un seuil récupéré d'un bâtiment plus important et réutilisé ici en tant que tel. Son insertion à l'angle Sud-Ouest du local a dû nécessiter sa retaillage dont les déchets ont été recyclés dans la réfection du parement interne de M12.

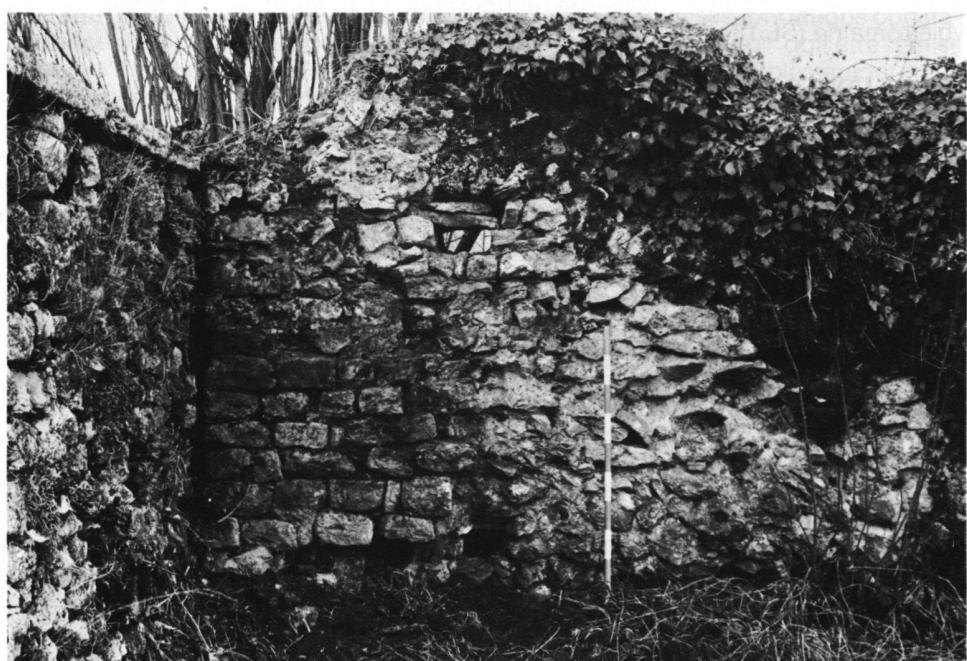
Fig. 34.  
Vue des ruines du «Mur des Sarrazins» à l'angle Sud-Ouest du cimetière actuel.

Afin de compléter ces observations, nous avons porté notre attention sur l'élévation conservée de ce mur à sa jonction avec l'angle Sud-Ouest du cimetière actuel, à 60 m à l'Est de la tranchée de 1986, où il est encore visible sur une hauteur de plus de 2 m. Malgré son état de dégradation avancé, envahi par la végétation, d'importantes traces de réfection sont encore visibles (fig. 34):
