Artikel: Nouvelles données sur l'urbanisme d'Aventicum : les fouilles "St-Martin" et "Mur des Sarrazins" de 1986
Autor: Morel, Jacques
Kapitel: 3: Les fouilles "en St-Martin"
DOI: <https://doi.org/10.5169/seals-244626>

3. LES FOUILLES « EN ST-MARTIN »

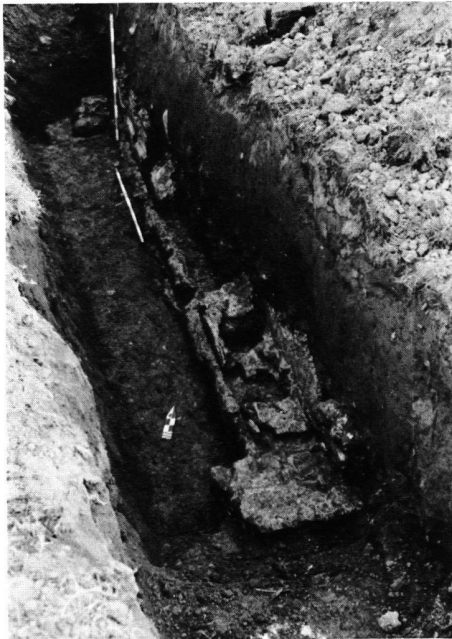
Fig. 26. Bordure Ouest de la mosaïque St.9 en limite de tranchée.

Ce revêtement du sol de la salle à l'Est de M6 n'a été observé que sur une surface infime, en limite de fouille, dans son angle Sud-Ouest où elle est en grande partie conservée (fig. 26). Etant donné sa situation hors emprise, enfouie sous plus de 1 m de terre, et n'étant pas directement menacée par les travaux de voirie, décision a été prise de ne pas entreprendre le dégagement en surface de cette mosaïque et de protéger sa partie Ouest en bordure de la tranchée.

D'une épaisseur totale de 0.20 m, ce sol se compose de **tesselles** cubiques de calcaire jaune de 0.015-0.020 m de côté avec un liseré de cubes noirs (N° 13a). Elles reposent sur un **mince lit de mortier et de gros éclats de tuileaux** (ép. 0.02-0.03 m) en bordure duquel prend appui l'enduit mural des parois (N° 13b). Les **substructions** de ce pavement sont formées par un *nucleus* de mortier au tuileau de 0.08 m d'épaisseur (N° 13c), surmontant un *rudus* en béton de chaux, de même épaisseur, qui vient s'appuyer sur le solin calant la sablière de M6 (N° 16d). La portion dégagée de ce sol n'a pas permis de déceler l'éventuelle présence d'un radier de boulets.

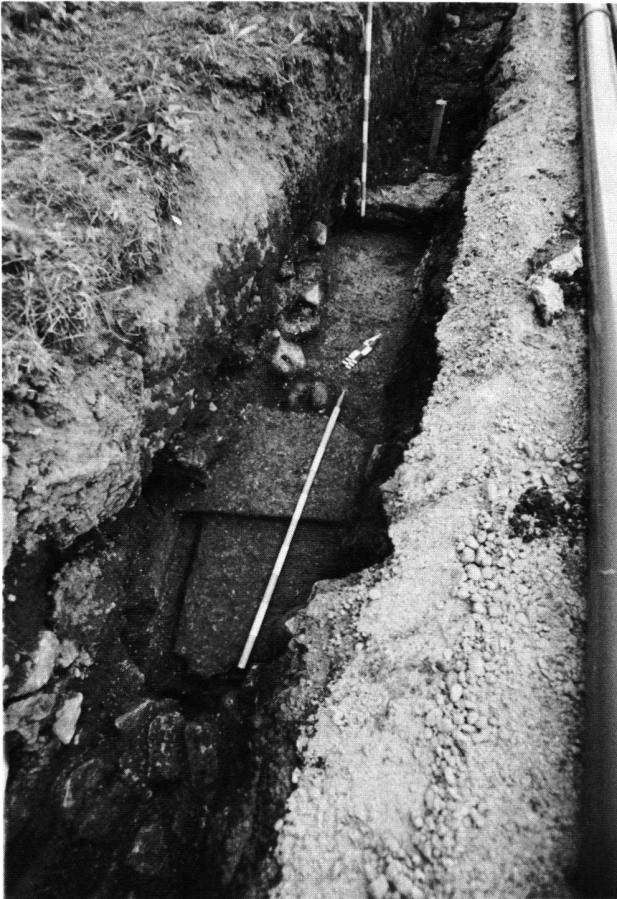
Fig. 31. S.2N: portion du bâtiment Nord; au premier plan, la dalle-seuil St.20.

LE SEUIL St. 20: (fig. 31)	Longueur restituée:	1.70 m
	Longueur utile:	1.20 m
	Largeur:	0.60 m
	Épaisseur:	0.18 – 0.23 m

Ce fragment de dalle-seuil en grès de La Molière présente une saignée longitudinale large de 0.06 m et profonde de 0.05 m correspondant à un dispositif de fermeture. Cette rainure vient buter à l'Ouest contre un bord en relief, large de 0.50 m. Les nombreux fragments de grès de La Molière retrouvés dans la couche de démolition (c2) sur St. 20, témoignent du démantèlement de sa partie Sud. En regard de la dimension restreinte du local, cette dalle monolithe apparaît disproportionnée: elle occupe, à elle seule, plus de la moitié de la largeur de la pièce et selon toute vraisemblance, St. 20 est un seuil récupéré d'un bâtiment plus important et réutilisé ici en tant que tel. Son insertion à l'angle Sud-Ouest du local a dû nécessiter sa retaille dont les déchets ont été recyclés dans la réfection du parement interne de M12.
