Artikel: Nouvelles données sur l'urbanisme d'Aventicum : les fouilles "St-Martin"

et "Mur des Sarrazins" de 1986

Autor: Morel, Jacques

Kapitel: 3: Les fouilles "en St-Martin"

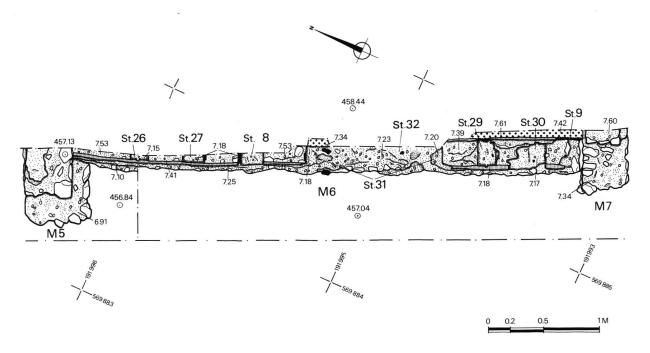
Fig. 24. Plan des vestiges du bâtiment Sud M5, 6 et 7.

3.5. LA PORTION DE BÂTIMENT AU SUD (fig. 24)

Les vestiges appartenant à un bâtiment bordant au Sud la voie St. 13, ont été dégagés dans le tronçon méridional de la tranchée (S.2 S), éloignés de 50 m des installations de captage du pied du coteau, et distants de 14 m de l'axe de circulation (fig. 23). Il s'agit des restes de trois murs (M5, M6 et M7), arasés au niveau des assises inférieures de leur élévation, qui délimitent au Nord (M5) et au Sud (M7) deux salles pour lesquelles une seule dimension, 4.60 m, est connue (fig. 25). Celles-ci sont pourvues d'un sol en béton de chaux dont les vestiges ont été retrouvés dans la démolition (c2), et d'une mosaïque (St. 9) pour la salle à l'Est, observée en coupe uniquement (fig. 26). Elles sont séparées par un mur de refend à colombage (M6) qui a été doté d'un seuil (St. 32), ayant assuré la communication entre ces deux locaux.

3.5.1. LES MURS M5 ET M7 (fig. 24 et 27)

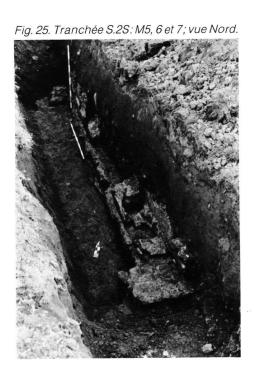
Fig. 26. Bordure Ouest de la mosaïque St.9 en limite de tranchée.

Ce revêtement du sol de la salle à l'Est de M6 n'a été observé que sur une surface infime, en limite de fouille, dans son angle Sud-Ouest où elle est en grande partie conservée (fig. 26). Etant donné sa situation hors emprise, enfouie sous plus de 1 m de terre, et n'étant pas directement menacée par les travaux de voirie, décision a été prise de ne pas entreprendre le dégagement en surface de cette mosaïque et de protéger sa partie Ouest en bordure de la tranchée.

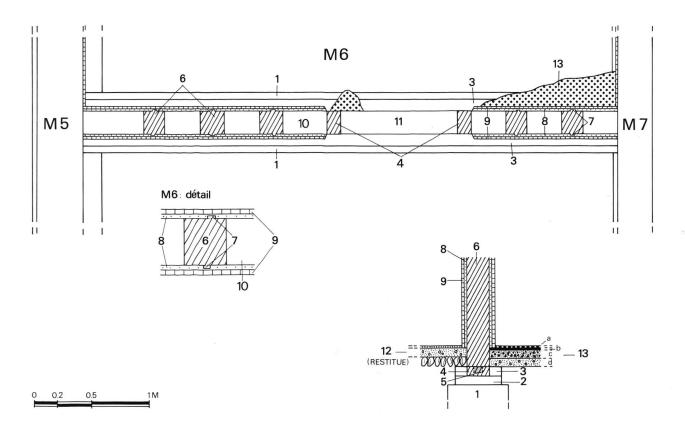
Fig. 28. Refend à colombage M6: plan et coupe schématiques.

3.5.2. LE REFEND À COLOMBAGE M6 (fig. 27, 28 et 29)

Ce mur de séparation délimite la salle avec mosaïque (St. 9) à l'Ouest, sur une longueur de 4.60 m. Etant donné sa situation, en bordure Est de la tranchée et légèrement désaxée vers le Nord par rapport à celle-ci, seul son tronçon Sud a pu être dégagé sur la totalité de sa largeur (fig. 25). La partie conservée de son élévation a permis d'observer l'empreinte d'un seuil (St. 32), ainsi que les trous d'encastrement de poteaux verticaux (St. 26 à 30) reposant sur une sablière basse dont le fossile (St. 31) a été constaté au sommet des fondations maçonnées. Ces traces témoignent de l'utilisation de la technique du pan de bois hourdé de maçonnerie pour cette cloison et permettent d'en proposer une restitution (fig. 28 et 29).

Les bords du lit de mortier sont rehaussés de solins de mortier également (fig. 28: N° 3), hauts de 0.08 m, qui délimitent une cavité de 0.20 m de large, à remplissage organique et qui correspond au fantôme de la sablière basse disposée au sommet du lit de mortier. Cette sablière a servi de support aux colombes de la cloison, éléments pour lesquels nous supposons un assemblage au moyen d'un système de tenons et de mortaises (fig. 28: N° 5) de faibles dimensions compte tenu de l'épaisseur de la sablière, mais suffisantes pour assurer la stabilité de l'ossature de la construction qui a été confortée par un hourdis de maçonnerie et par les sols des salles bloquant le bas de la paroi au sommet des solins (fig. 28: N° 12 et 13). L'empreinte de cette sablière s'interrompt à l'emplacement du seuil (St. 32) et son empiètement de part et d'autre de celui-ci sur 0.12 m, indique qu'elle a également servi d'appui aux poteaux d'huisserie encadrant la porte.

L'élévation de M6 comporte cinq cavités quadrangulaires (St. 26, 27, 28, 29 et 30) qui sont les empreintes des **poteaux de remplissage** (fig. 28: N° 6) de 0.18 × 0.20 m de section. Leur espacement est de 0.30 m et les trois colombes du tronçon Nord (St. 26, 27 et 28) ont été plus ou moins centrées, distantes de 0.50 m de la paroi M5 et de 0.40 m du seuil (St. 32). Les parois de ces cavités, profondes de 0.20-0.40 m, sont verticales et certaines d'entre elles portent encore les traces ligneuses des montants. Elles possèdent chacune deux encoches (fig. 28: N° 7) de 0.03-0.05 × 0.02 m, visibles sur leurs parois externes constituées par le mortier d'accrochage (fig. 28: N° 8); elles correspondent au négatif de **baguettes** fixées verticalement sur les faces de parement des poteaux afin d'assurer une meilleure adhérence de l'enduit mural.

3.5.3. LE SEUIL St. 32 (fig. 28: No 11)

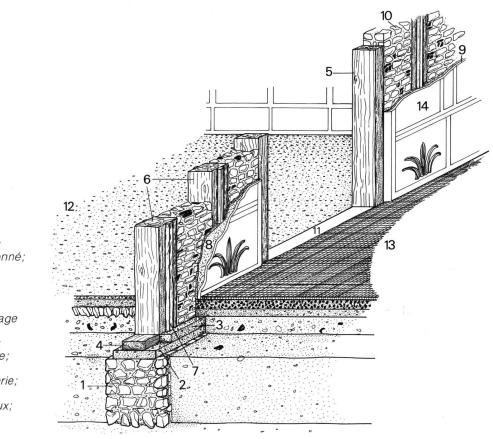
Fig. 29. Refend à colombage M6; tentative de reconstitution: 1 = soubassement maçonné;

2 = lit de mortier; 3 = solin de mortier;

4 = sablière basse; 5 = poteaux d'huisserie; 6 = poteaux de remplissage (colombes);
7 = baguette de fixation;
8 = mortier d'accrochage;

9 = mortier de surface;

10 = hourdis de maçonnerie;

11 = seuil;

12 = sol de béton de chaux;

13 = mosaïque; 14 = couche picturale.

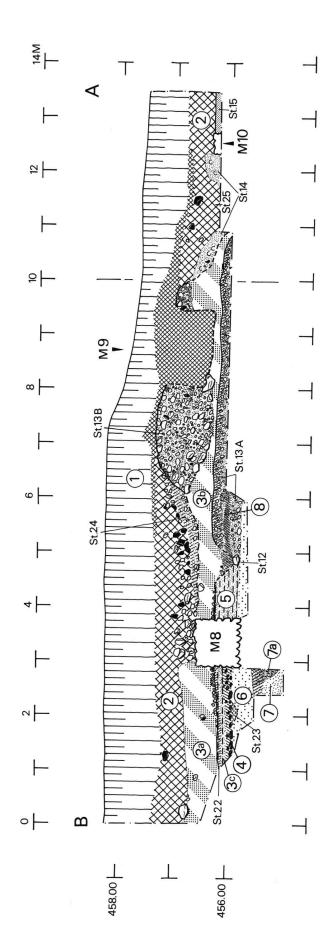
S.1: coupe A-B

Fig. 30. «En St-Martin»: S.1, coupe Ouest A-B.

RATTACHEMENT STRATIGRAPHIQUE (fig. 30)

L'établissement de la coupe transversale A-B (fig. 30), a permis d'obtenir le profil complet de cet axe routier. Celui-ci se compose de trois strates principales correspondant aux empierrements de deux chaussées rechargées (St. 13 A et St. 13 B), séparées par un remblai intercalaire (c3b) qui met en évidence les deux phases principales d'utilisation reconnues pour cette voie, dont le dernier état (St. 13 B) a reçu l'implantation du « Mur des Sarrazins » (M9).

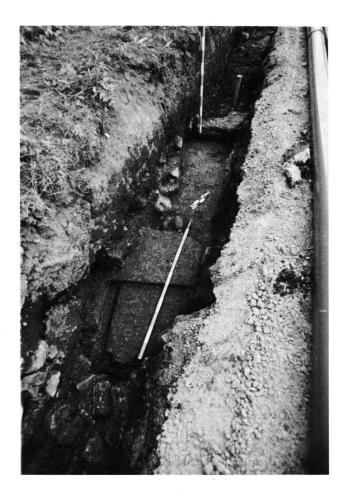
Fig. 31, S.2N: portion du bâtiment Nord: au premier plan, la dalle-seuil St.20.

Ce fragment de dalle-seuil en grès de La Molière présente une saignée longitudinale large de 0.06 m et profonde de 0.05 m correspondant à un dispositif de fermeture. Cette rainure vient buter à l'Ouest contre un bord en relief, large de 0.50 m. Les nombreux fragments de grès de La Molière retrouvés dans la couche de démolition (c2) sur St. 20, témoignent du démantèlement de sa partie Sud. En regard de la dimension restreinte du local, cette dalle monolithe apparaît disproportionnée: elle occupe, à elle seule, plus de la moitié de la largeur de la pièce et selon toute vraisemblance, St. 20 est un seuil récupéré d'un bâtiment plus important et réutilisé ici en tant que tel. Son insertion à l'angle Sud-Ouest du local a dû nécessiter sa retaille dont les déchets ont été recyclés dans la réfection du parement interne de M12.

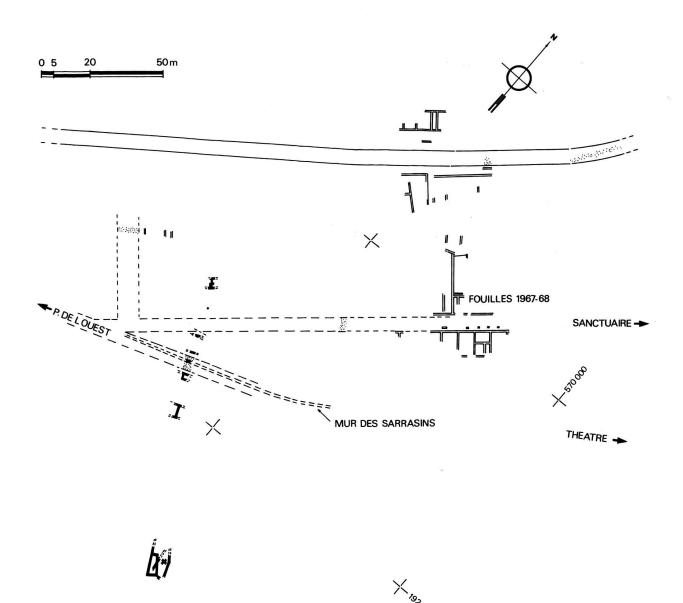
Fig. 32. Intégration des vestiges de 1986 au plan archéologique.

L'élément nouveau majeur apporté par les fouilles de 1986 est sans conteste l'implantation de ce mur dans la voie antique (St. 13): reporté sur le plan archéologique (fig. 32), son tracé coïncide avec l'axe supposé de cette route menant au théâtre. Son extension dans cette direction paraît, d'autre part, confirmée par la mention d'une muraille près du théâtre, sur une reconnaissance de 1336³⁴.

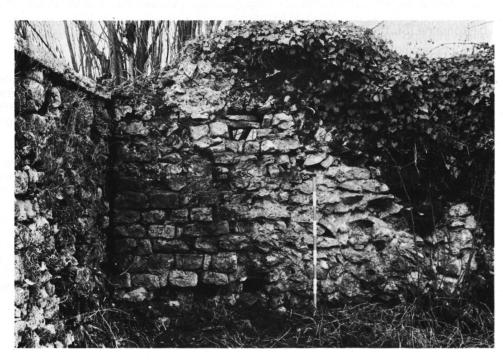
Fig. 34. Vue des ruines du «Mur des Sarrazins» à l'angle Sud-Ouest du cimetière actuel.

Afin de compléter ces observations, nous avons porté notre attention sur l'élévation conservée de ce mur à sa jonction avec l'angle Sud-Ouest du cimetière actuel, à 60 m à l'Est de la tranchée de 1986, où il est encore visible sur une hauteur de plus de 2 m. Malgré son état de dégradation avancé, envahi par la végétation, d'importantes traces de réfection sont encore visibles (fig. 34):
