NOUVELLES DONNÉES SUR L'URBANISME D'AVENTICUM

Les fouilles « St-Martin » et
« Mur des Sarrazins » de 1986

Jacques Morel

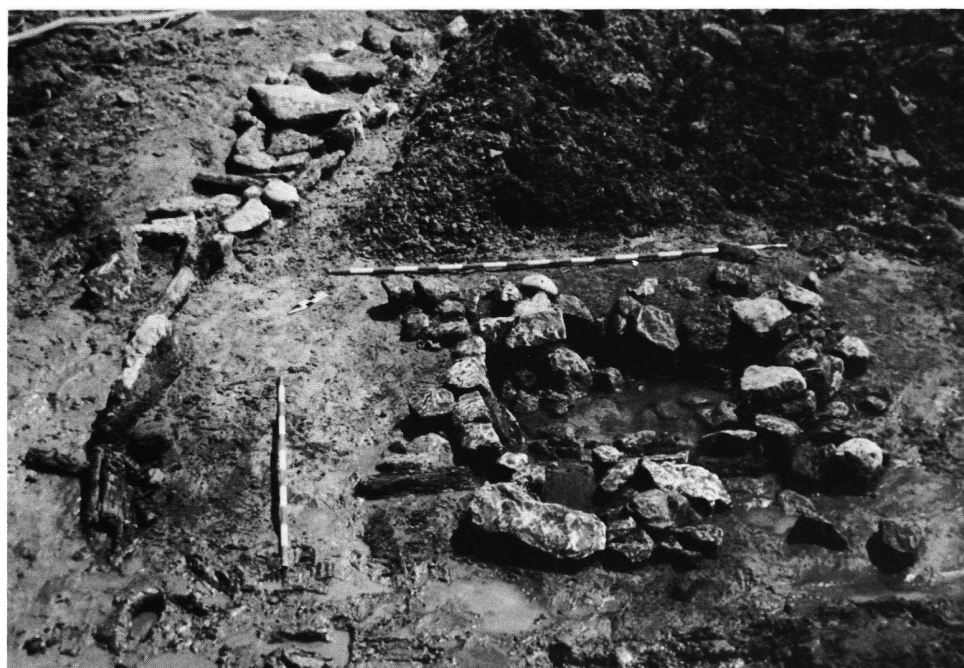
*Fig. 6.
« Sur St-Martin »: drain
St.2 et puits St.6;
vue Sud.*

tion du site. Leur point de captage se situe en amont du puits St. 6, en bordure de la dépression du banc molassique où s'accumulent les eaux de source arrivant du haut de la colline et qui ont été canalisées par les drains St. 2 et St. 4. La divergence d'orientation de ces deux drains s'explique par la présence du puits en contrebas qu'il fallait contourner (fig. 6).

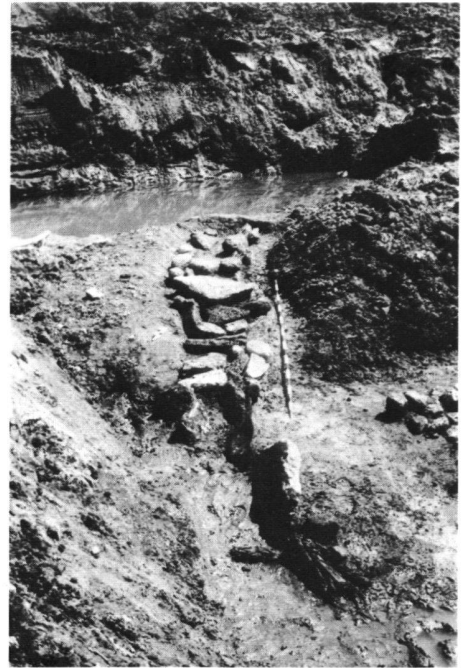
Fig. 7. «Sur St-Martin»: drain St.2; vue Sud.

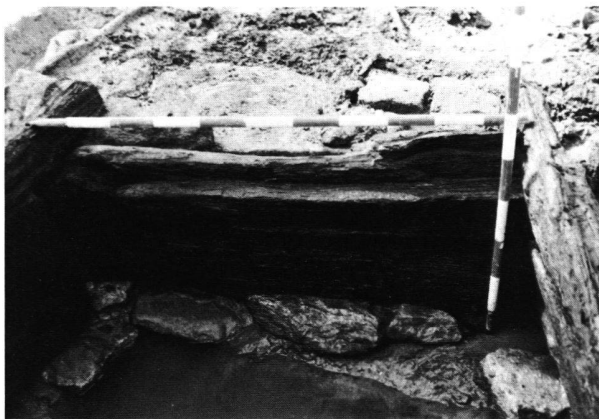
Fig. 11. Cuvelage du puits St.6: paroi Nord.

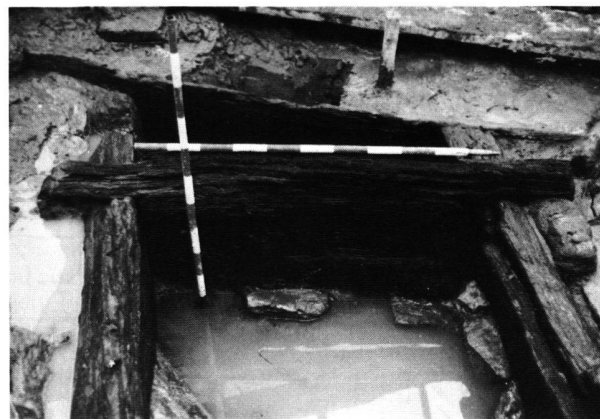
Fig. 12. Cuvelage du puits St.6: paroi Ouest.

Parois Est et Ouest (fig. 10 et 12)

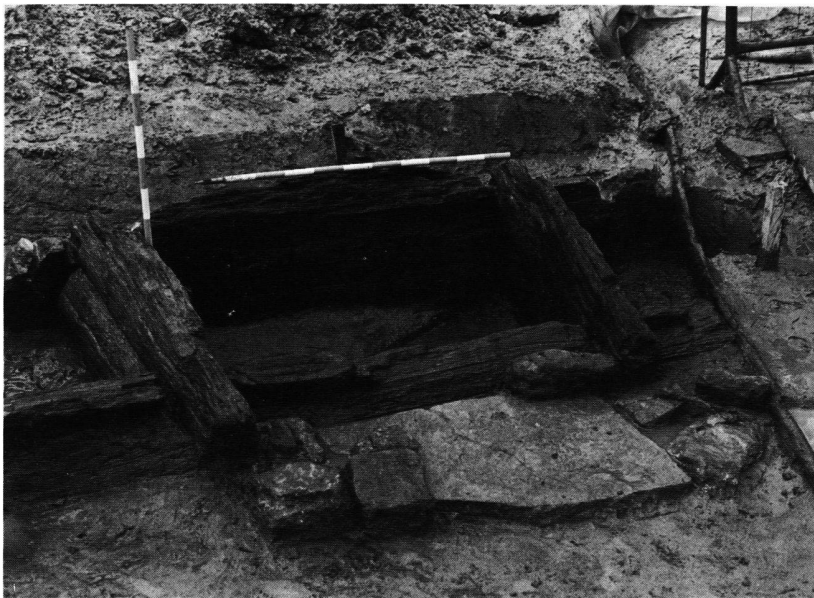
Fig. 13. Cuvelage du puits St.6 avec sa dalle de contrefort au Nord.

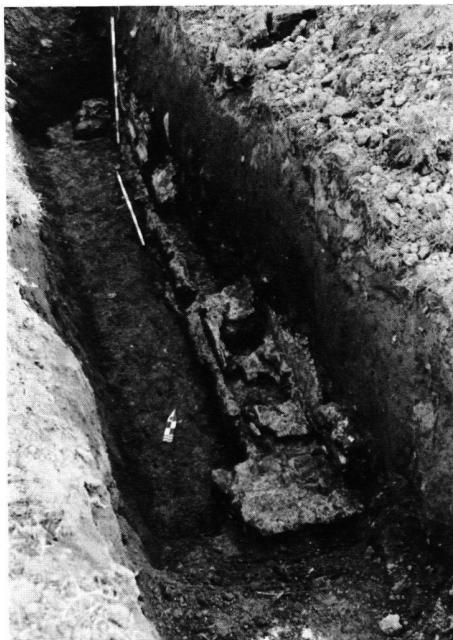
Fig. 26. Bordure Ouest de la mosaïque St.9 en limite de tranchée.

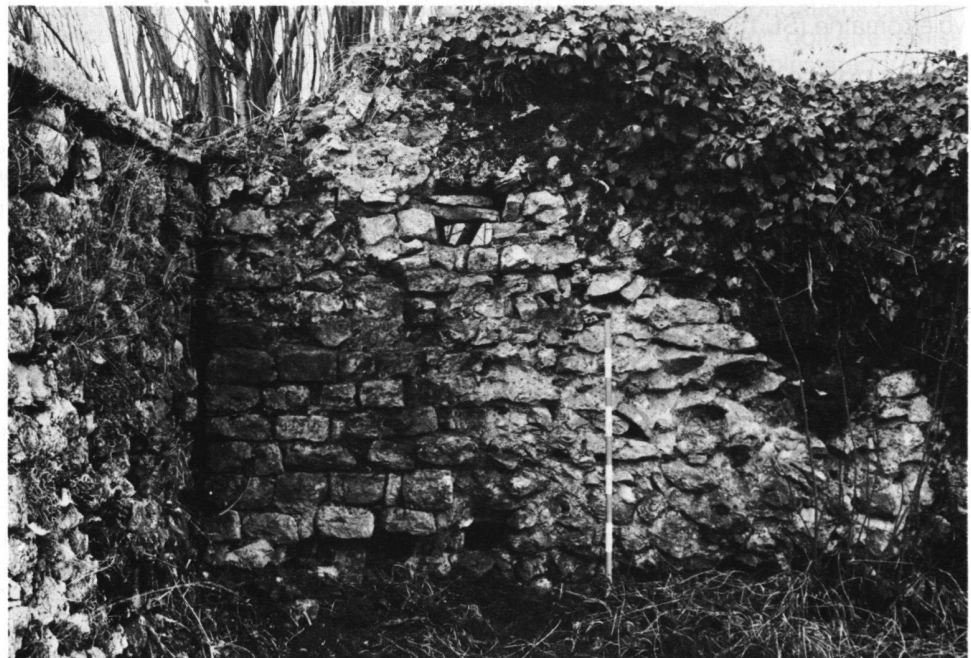
Fig. 34.
 Vue des ruines du « Mur des Sarrasins » à l'angle Sud-Ouest du cimetière actuel.

Afin de compléter ces observations, nous avons porté notre attention sur l'élévation conservée de ce mur à sa jonction avec l'angle Sud-Ouest du cimetière actuel, à 60 m à l'Est de la tranchée de 1986, où il est encore visible sur une hauteur de plus de 2 m. Malgré son état de dégradation avancé, envahi par la végétation, d'importantes traces de réfection sont encore visibles (fig. 34):
