| Artikel: | Fortifications médiévales et amphithéâtre : les fouilles à la porte de Morat |

FORTIFICATIONS MÉDIÉVALES ET AMPHITHÉÂTRE: LES FOUILLES À LA PORTE DE MORAT

Jacques MOREL

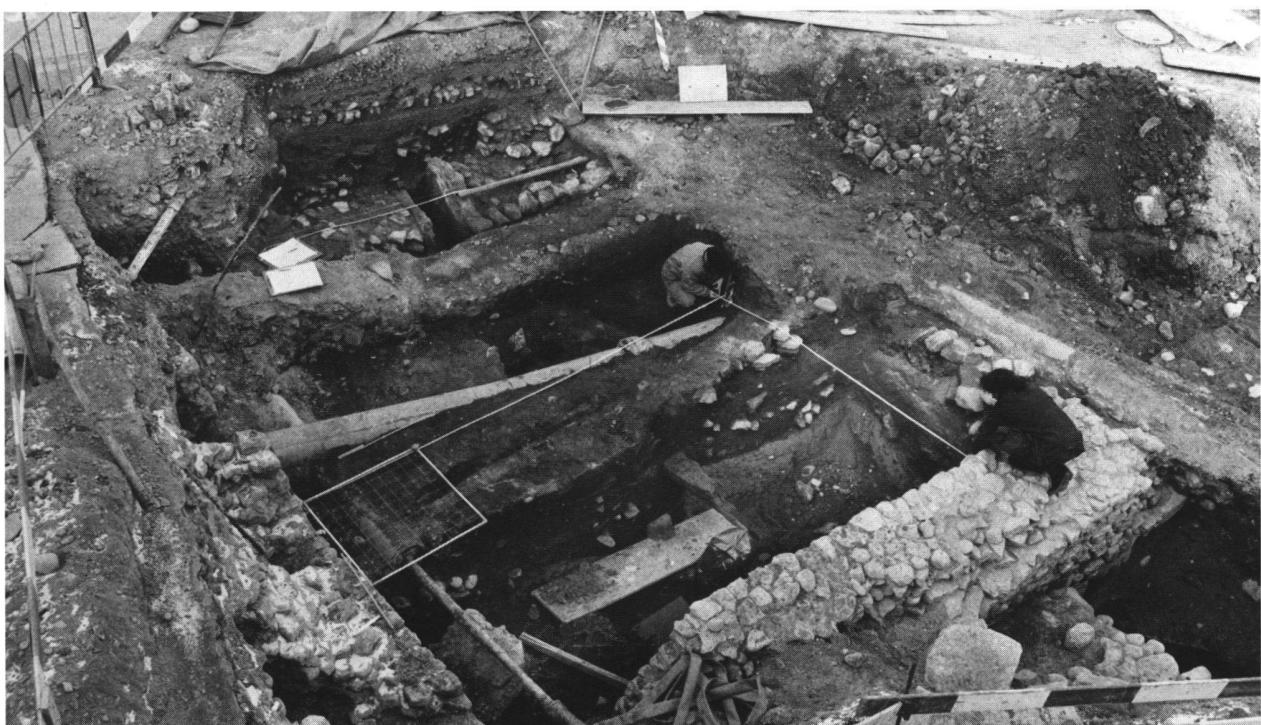
Fig. 2. Porte de Morat. Le fossé défensif en cours de fouille.

- La partie amont, correspondant à l'emplacement du dispositif de défense de la ville médiévale, a d'abord été traitée sur une surface de 100 m². La mise en évidence d'une portion du fossé défensif, inscrite entre deux murs d'étang situés de part et d'autre de la Porte de Morat, a donné lieu à l'ouverture d'un sondage à la pelle mécanique, suivi d'une série de décapages successifs dans les sédiments inférieurs du fossé³ (fig. 2). La fouille a abouti au

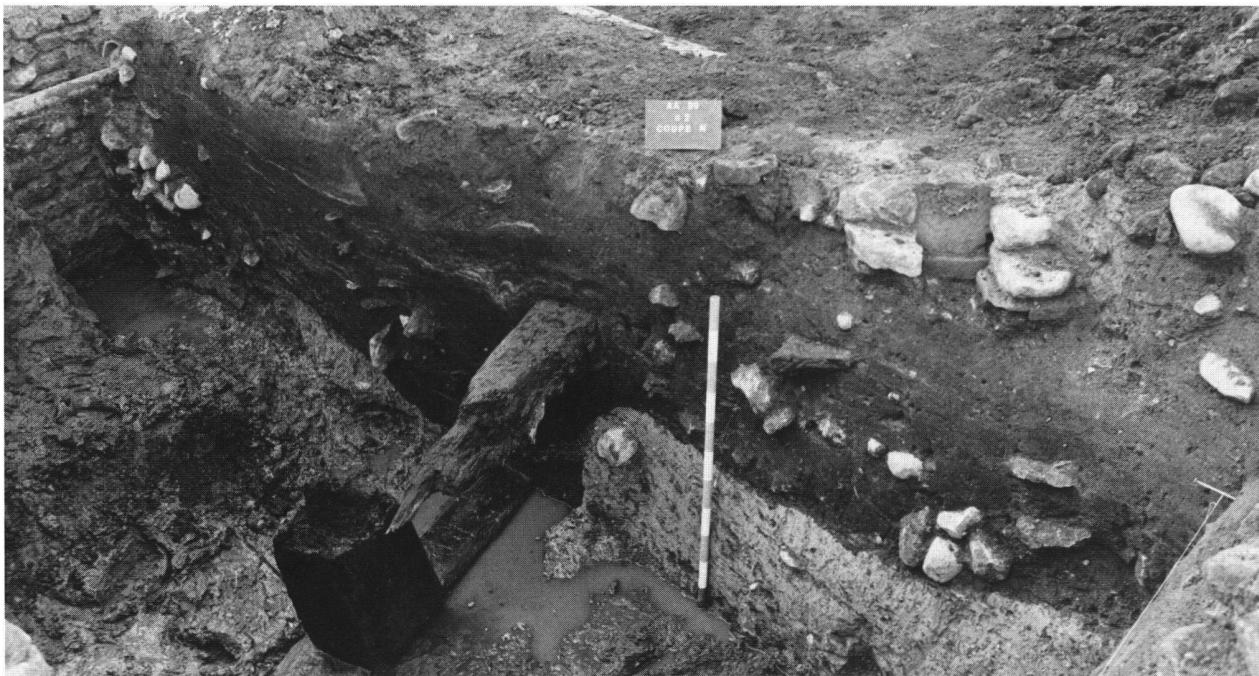
Fig. 3. Coupe transversale du fond du fossé de défense de la tour-porte. Au centre, les restes de l'ossature des ponts en bois.

dégagement de plusieurs éléments de bois appartenant à l'infrastructure d'un pont (fig. 3). Leur insertion stratigraphique les rattache à deux phases distinctes qui témoignent des réfections apportées à cet ouvrage. L'établissement de coupes transversales et longitudinales a été complété par le dégagement en surface d'un réseau de canalisations en bois et en pierres, aménagé dans les remblais désaffectant le fossé. Des sondages complémentaires ont permis de relever le conduit de vidange au travers du mur de l'étang nord ainsi que le pavage de l'étang sud.

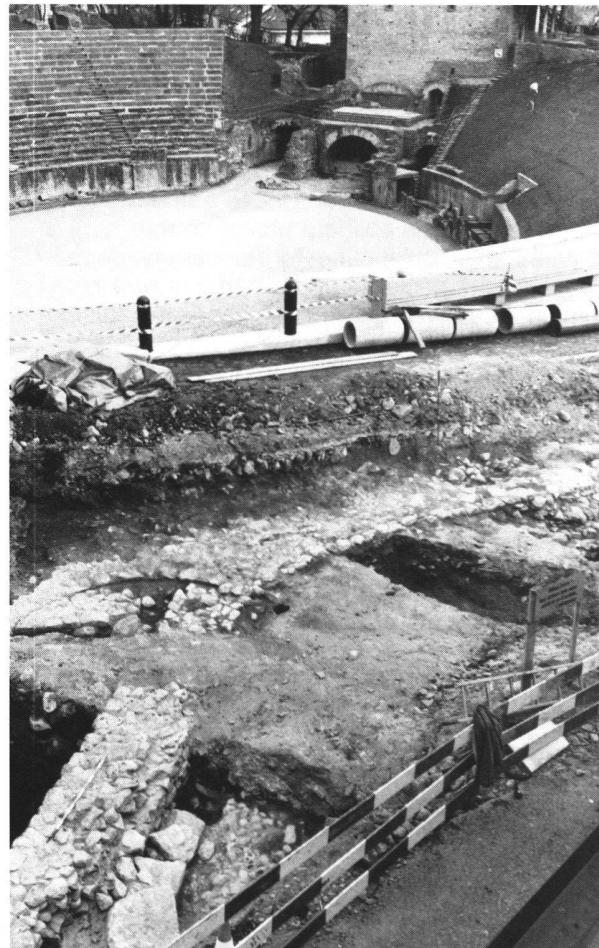
Fig. 4. Amphithéâtre. Vestiges des contreforts du deuxième état. Au premier plan à gauche, le mur de l'étang sud (M3).

- La deuxième étape a concerné le tronçon aval des canalisations, dans la tranchée desquelles ont été mis au jour les vestiges mal conservés de l'amphithéâtre. Néanmoins, le dégagement d'une partie des contreforts du deuxième état a fait apparaître les traces de leur réutilisation aux époques médiévale et bernoise (fig. 4).

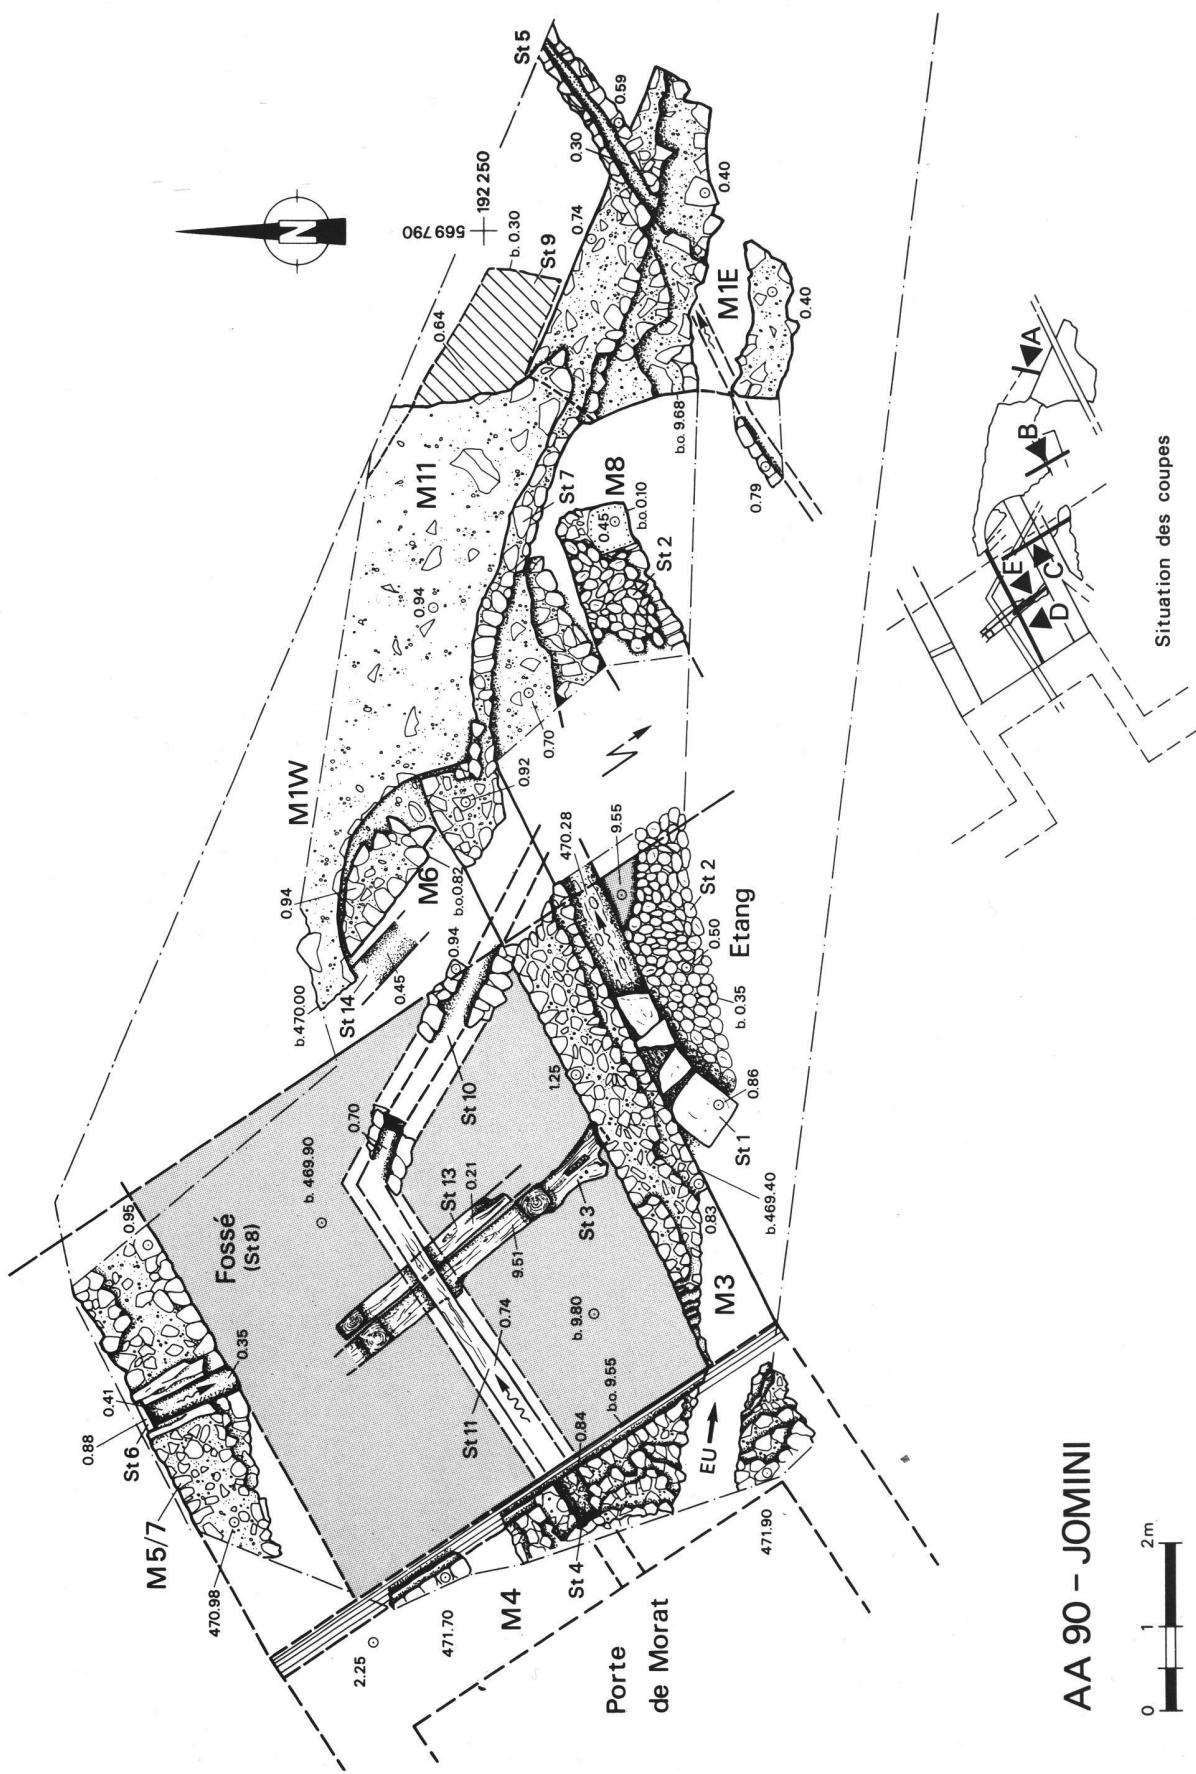
Fig. 5. Plan pierre à pierre et nomenclature des vestiges de 1990.

Plusieurs éléments des contreforts en hémicycle (M1-M2) datant de la réfection de l'amphithéâtre ont pu être dégagés en amont de la tranchée (fig. 5-7). Bien que mises à mal par les divers aménagements médiévaux et récents, des traces de réemplois étaient encore visibles au sommet de leur arase. Celle-ci est formée d'une chape de mortier de chaux (M11) qui peut tout aussi bien correspondre à une étape dans la construction du deuxième état qu'à une réfection locale des maçonneries à l'époque romaine encore (fig. 9, coupes A et B) :

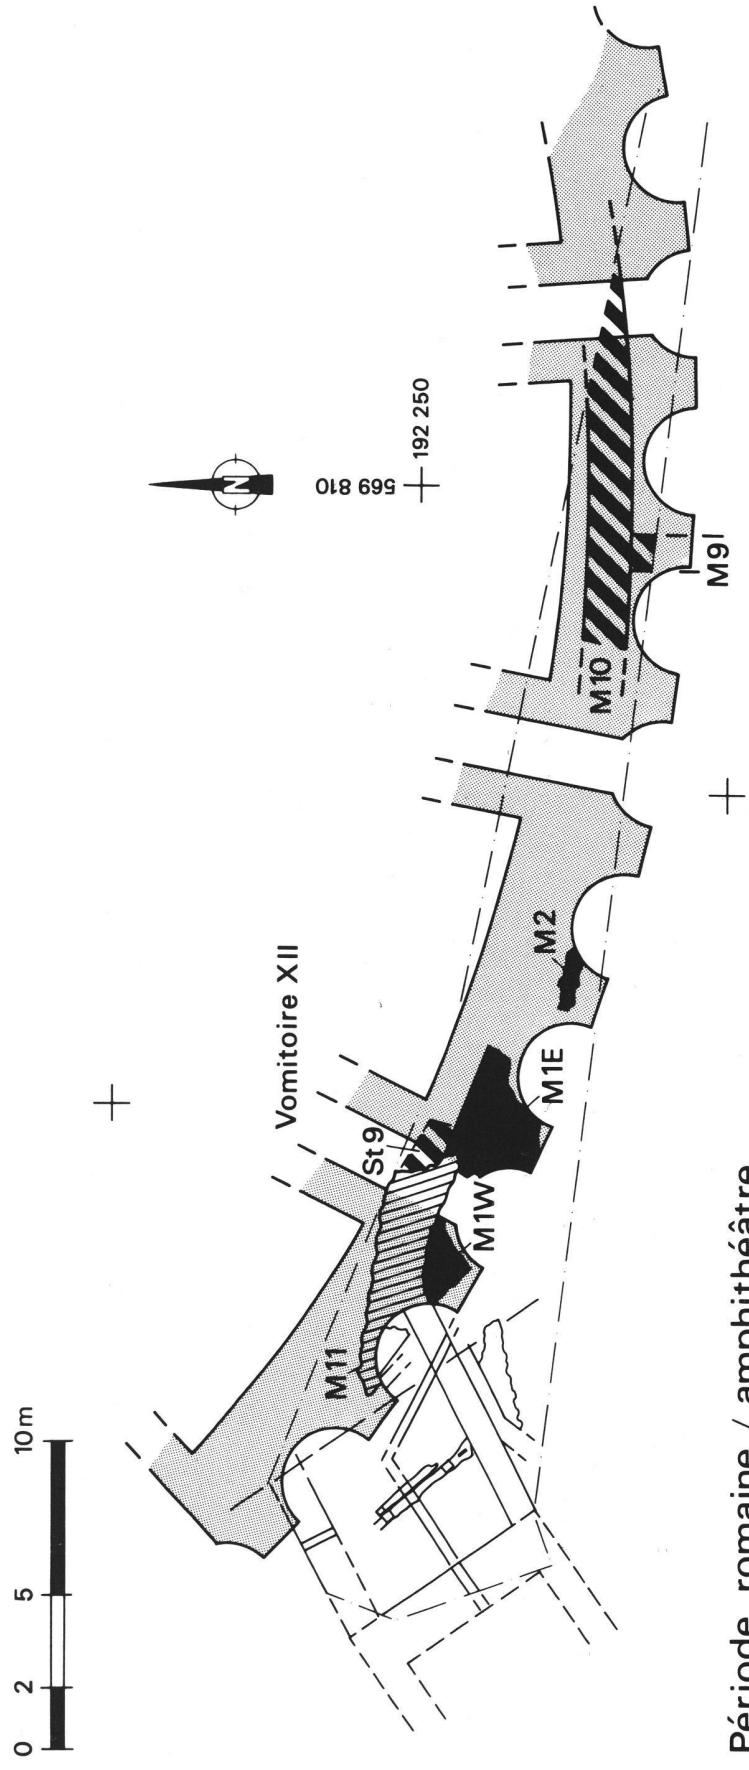
Fig. 6. Plan schématique des vestiges sud-ouest de l'amphithéâtre.

Les structures appartenant à la première occupation constatée consistent en une série de fossés de récupération de maçonneries (fig. 6, M9-M10-St.9), dont le report au plan restitué de l'amphithéâtre les intègre au tracé de son enceinte primitive (fig. 7) :

Le mobilier associé à ces vestiges provient uniquement du remplissage des fossés de récupération des murs M9 et M10 et n'a par conséquent aucune valeur chronologique pour l'amphithéâtre. Les débris de vaisselle qu'ils renferment témoignent tout au plus de la récupération du tronçon sud-est de la fermeture de l'édifice au siècle dernier, sans doute lors des travaux édilitaires de 1831. Ceux-ci doivent également être à l'origine de la suppression d'une bonne partie des restes des contreforts du deuxième état. L'absence de traces de ces derniers dans ce secteur suggère leur implantation moins profonde que les soubassements de l'enceinte primitive dont ils reprennent en principe le tracé (fig. 6).

- Conservés sur une hauteur moyenne de 0,90 m, ces souffrages présentent une construction en boulets et moellons de calcaire hauterivien, liés au mortier de chaux et coulés en tranchée étroite dans la moraine. Ils se trouvent scellés par une chape de mortier de chaux blanc (M11), identique au liant des contreforts, avec inclusions de blocs et éclats de calcaire hauterivien. Epaisse de 0,30 m, cette sorte de plate-forme est débordante du parement interne nord des contreforts; elle empiète également sur le vomitoire XII dont elle pourrait constituer le radier (fig. 6).

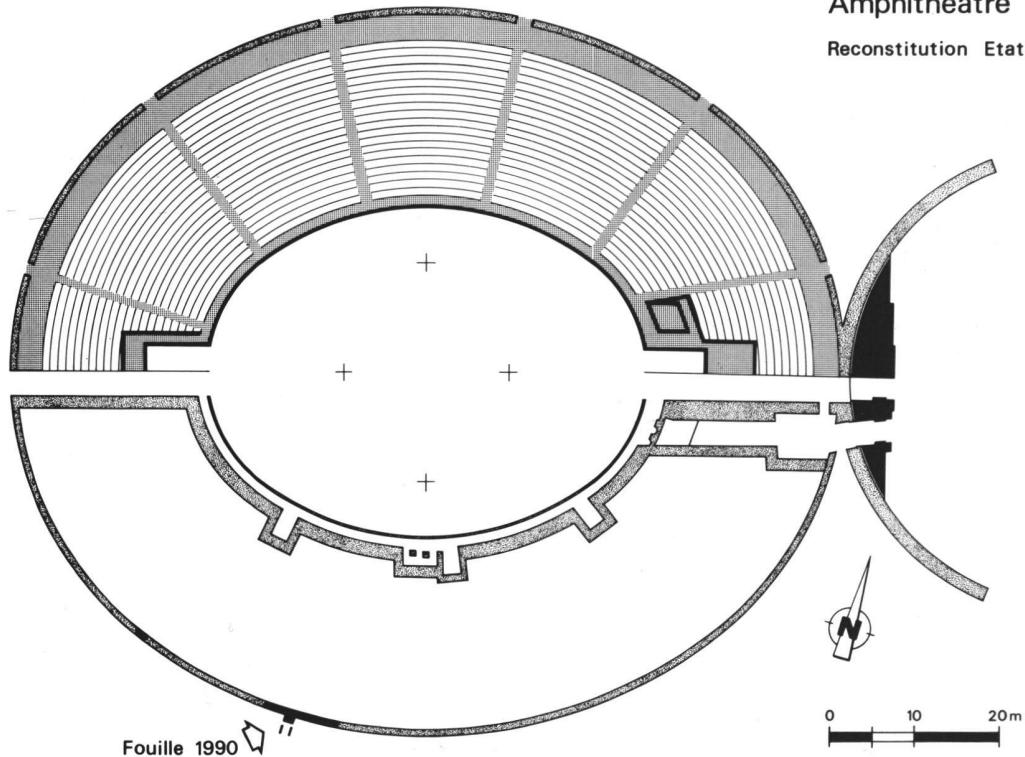
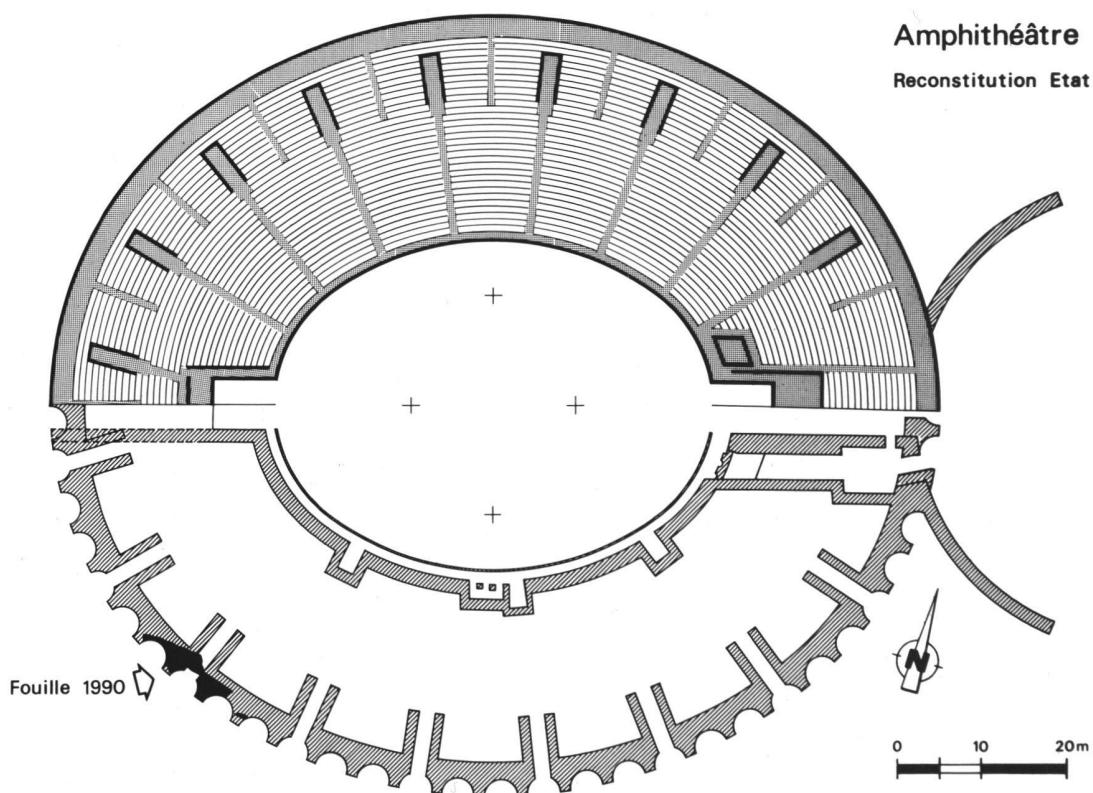
Fig. 7. Report des vestiges de 1990 aux plans de reconstitution de l'amphithéâtre. Dessin M. Aubert - MRA.

Si ces contreforts possèdent un diamètre (3,45 m) sensiblement identique à celui de leurs homologues relevés sur la fermeture nord, ils sont en revanche moins épais (2,90 m au lieu de 4,10 m). Cette différence de 1,20 m est compensée si l'on rajoute l'épaisseur du mur de fermeture du premier état (St.9). Cela confirme ainsi l'intégration de la portion méridionale de ce dernier au parement interne des contreforts, excepté à l'emplacement des nouveaux vomitoires qui se trouvent légèrement décalés par rapport aux accès primitifs (fig. 7).

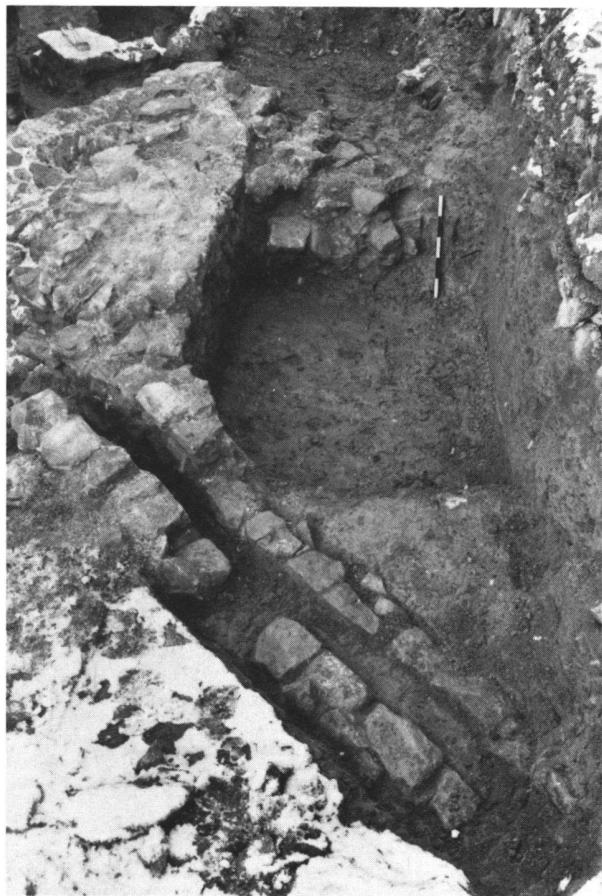
Fig. 8. Amphithéâtre. A droite, le fossé de récupération du mur du premier état (St.9). Au premier plan, l'une des canalisations du XVIII^e s. (St.5) recouvrant les contreforts du deuxième état (M1).

La mise au jour de cette partie de l'amphithéâtre encore méconnue des archéologues ne nous renseigne guère sur sa datation. Elle nous apprend cependant qu'une partie de ses contreforts a servi tour à tour de contrescarpe pour le fossé médiéval (fig. 5-6, M1W), moyennant quelques réaménagements sous la forme d'un blocage maçonner à l'intérieur de l'une des alvéoles (fig. 5, M6), puis d'assise au pavage d'un étang (St.2) et à son mur de fermeture (M3). Ils ont encore servi d'assiette au radier de la route de 1831, après avoir été recoupés par le passage d'une des canalisations (St.5) aménagées lors de la première correction du tracé de la route en 1750-1751⁹ (fig. 8).

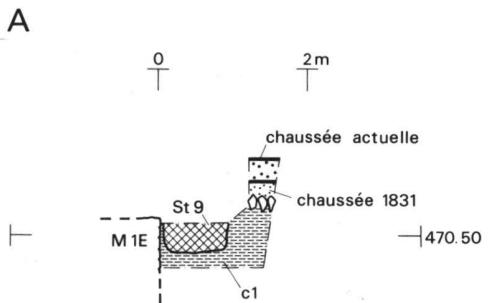
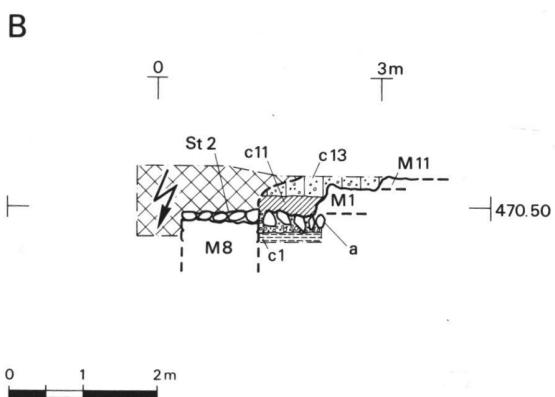
Fig. 9. Amphithéâtre. Coupes A-B. c1 : substrat morainique. c11: sédiments organiques de l'étang sud. c13 : couche de démolition de l'angle nord-est de l'étang. M1 : contrefort romain (a : radier). M11 : chape de mortier de chaux (réfection ?).

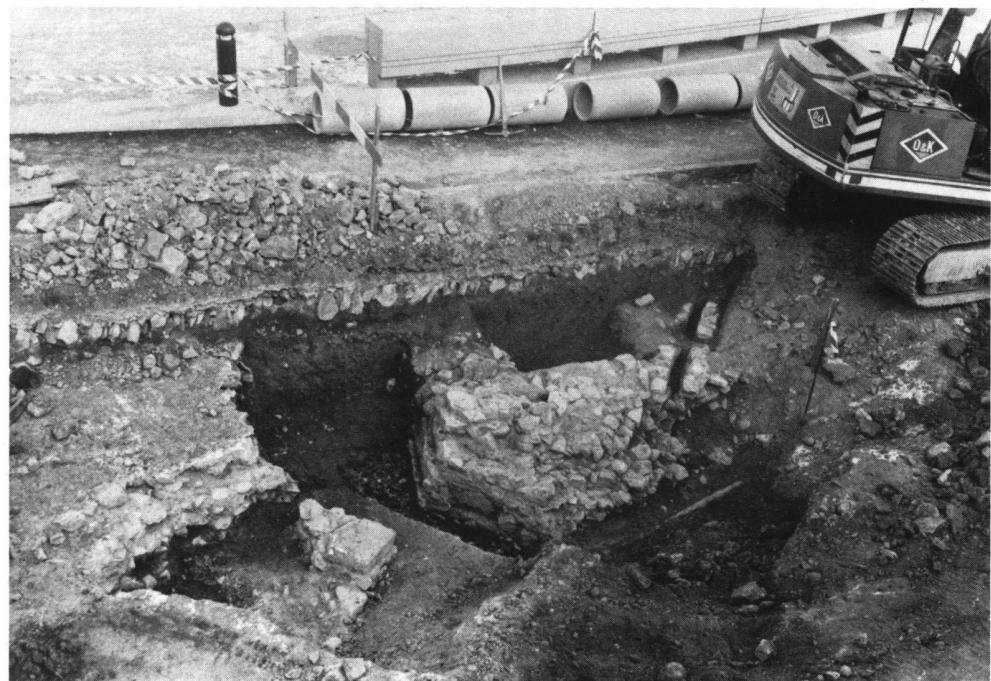
Fig. 10. Amphithéâtre. Le mur M8 hors-état au centre de l'hémicycle des contreforts du douzième vomitoire.

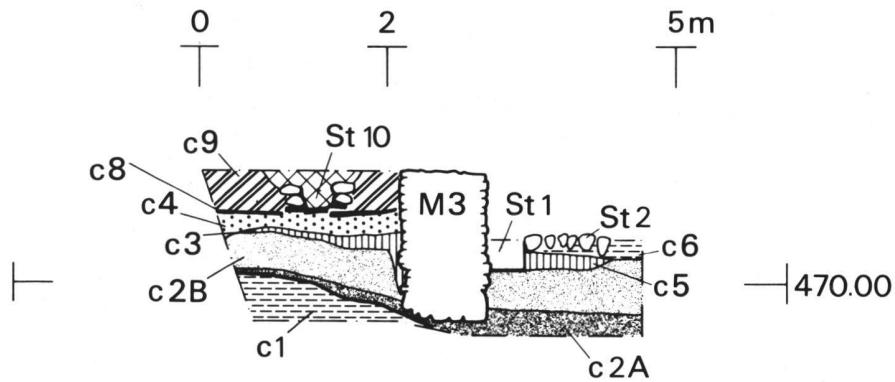
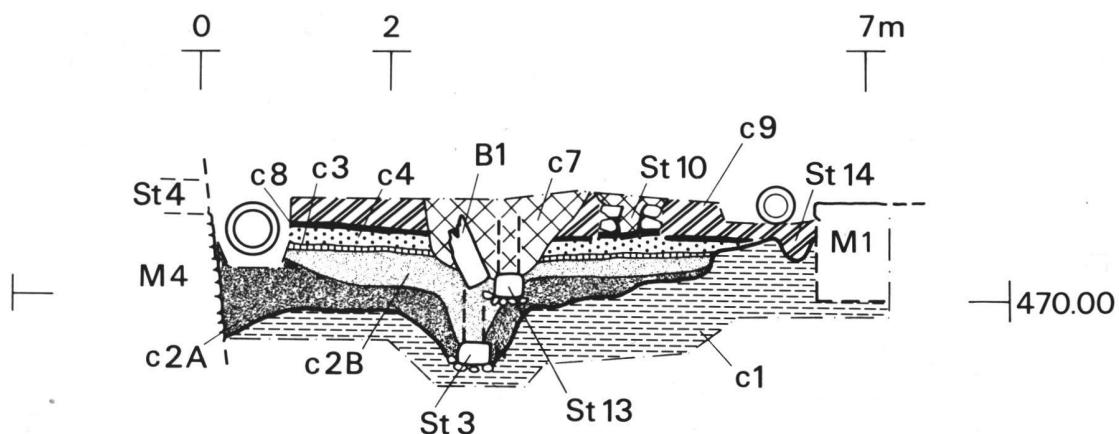
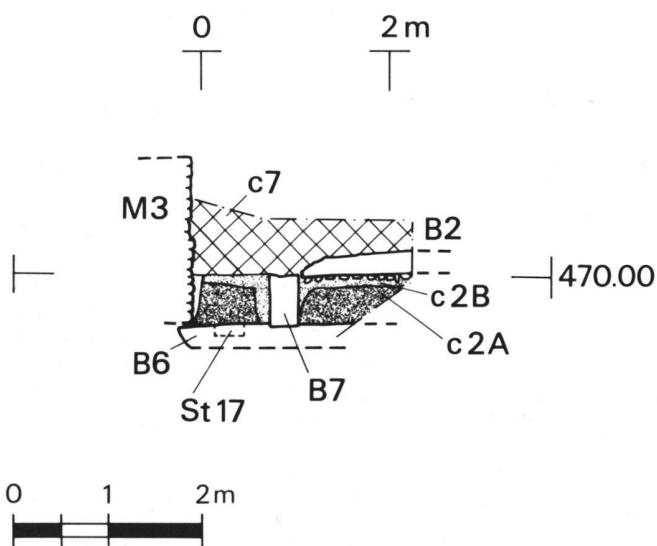
Fig. 11. Porte de Morat. Coupes C-E à l'intérieur du fossé. c1 : substrat morainique. c2A : sédiments inférieurs. c2B : dépôts organiques contemporains de la première réfection. c3 : niveau de chantier de la deuxième réfection. c4 : sédiments contemporains du réaménagement du fossé. c5 : niveau de construction du mur de l'étang sud. c6 : lit d'étanchéité argileux. c7 : fosse de récupération de l'ossature du deuxième pont. c8 : niveau d'implantation des coulisses du XVIII^e s. c9 : remblais supérieurs rapportés.

A cette première phase est associé l'horizon c2A qui correspond aux sédiments inférieurs du comblement du fossé (fig. 11). Déposés par les eaux de surface et les infiltrations du sommet de la colline s'écoulant au travers de l'ouverture dans le mur d'escarpe, ils tapissent toutes les irrégularités du fond du fossé, creusé dans la moraine compacte. Ils renferment également les déchets de construction de la tour-porte et de la charpente du premier pont (St.3), témoignant ainsi de l'édition simultanée des deux ouvrages. L'humidité constamment entretenue au fond du fossé a permis la conservation des bois en chêne du premier pont (fig. 22). Cela ne permet pas pour autant d'en déduire une inondation complète et permanente du fossé défensif de la tour-porte :

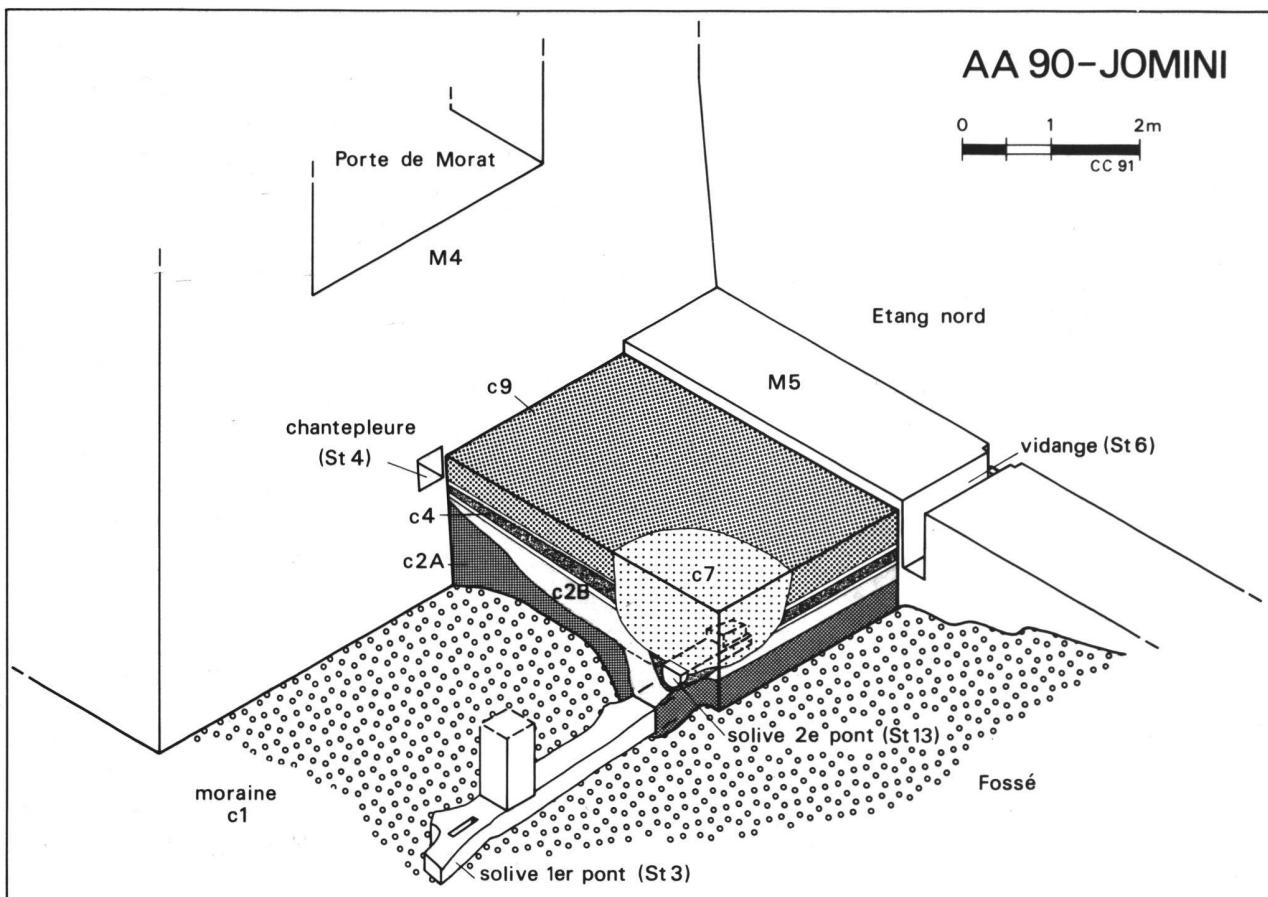
Fig. 12. Porte de Morat. Schéma axonométrique du fossé.

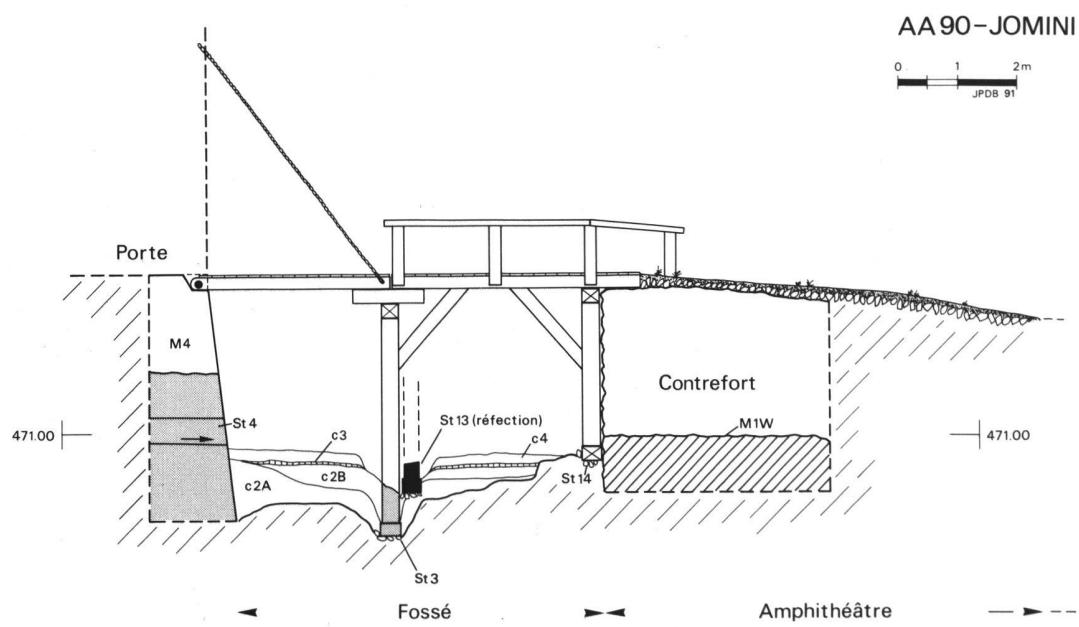
Fig. 13. Porte de Morat. Essai de restitution en coupe du pont-passerelle.

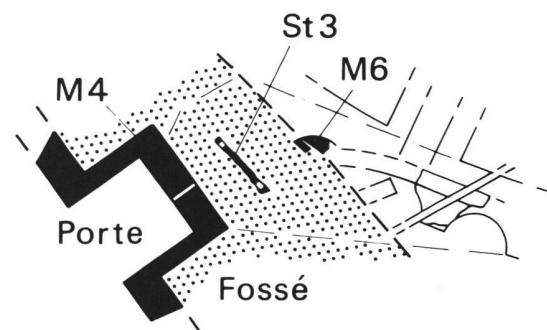
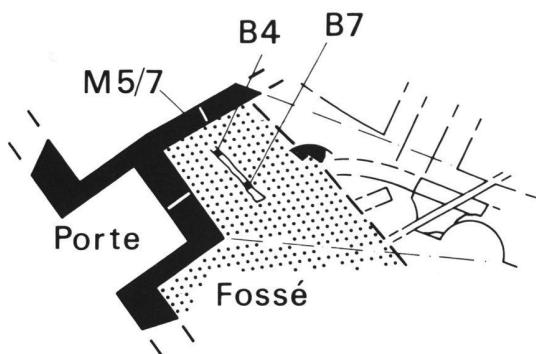
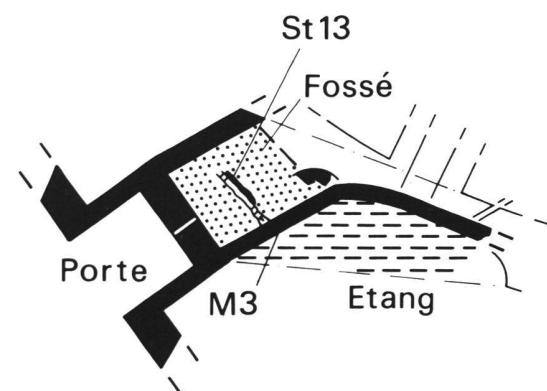
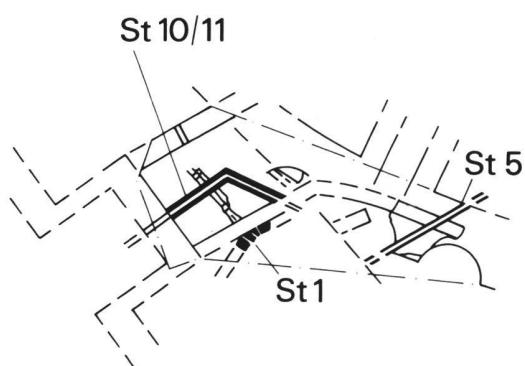
Fig. 14. Développement du dispositif de la Porte de Morat.

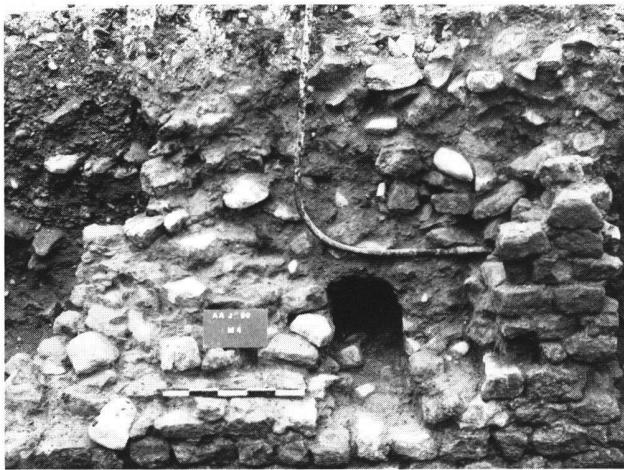
Fig. 15. Porte de Morat. Les soubassements du mur de front de la tour-porte (M4).

En dépit de ses nombreuses mutilations par les conduites modernes (fig. 15-16), ce mur a conservé une ouverture étroite (St.4), de 0,30 m de largeur, percée au tiers de sa hauteur, pour permettre l'écoulement des eaux d'infiltration de la colline dans le fossé en contrebas. Cette sorte de chantepleure semble être demeurée longtemps en service, même après la désaffection du fossé¹⁴, au travers duquel elle a été prolongée par une coulisse en bois dont l'empreinte (St.11) a été relevée dans les remblais supérieurs (fig. 16).

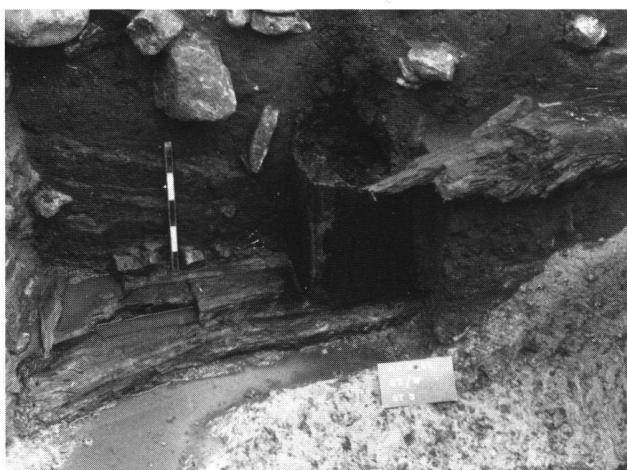
Fig. 17. Porte de Morat. L'extrême sud de la solive du premier pont (St.3) prise sous le mur de l'étang sud.

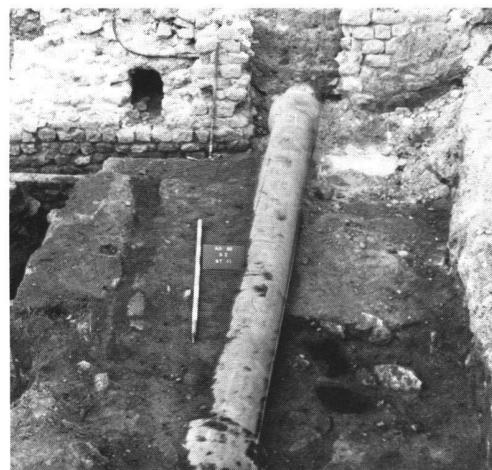
Fig. 16. Porte de Morat. Remblais supérieurs du fossé. A gauche, l'empreinte de la coulisse St.11 dans l'axe de la chantepleur St.4.

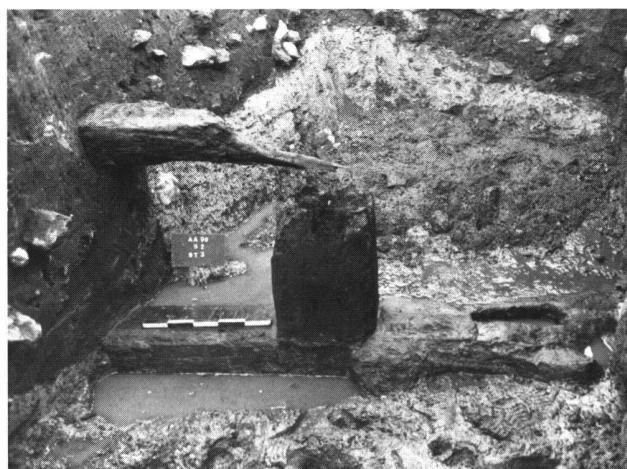
Fig. 18. Porte de Morat. La solive de fondation B6 et le pilier B7 apparaît au fond du fossé.
A droite, la mortaise libre (St.17) signalant l'emplacement originel du poteau sud.
En haut à gauche, les vestiges de la solive du deuxième pont (St.13).

d'origine (St.17) pour être déplacé de 0,35 m en retrait sur la solive, dans une nouvelle encoche ébauchée et plus étroite, moyennant la résection partielle de son tenon (fig. 21-23). Ainsi réajusté, ce montant en chêne, de 0,32 x 0,35 m de section, a pu être réutilisé comme tel dans la nouvelle charpente. La partie inférieure de son homologue nord (B4) a été retrouvée en place malgré les nombreux remaniements de cette partie du fossé. Son prélèvement a permis de s'assurer de son assemblage en T sur la solive B6, avec tenon et mortaise de meilleure facture que ceux du poteau nord (fig. 24). L'analyse de ce bois¹⁹ place son abattage vers 1392, soit quelque 80 ans plus tard que la date avancée pour les deux autres pièces du pont. Cette différence chronologique tendrait à prouver que ce montant est un nouvel élément assemblé lors de la réfection, en remplacement d'un premier support²⁰.

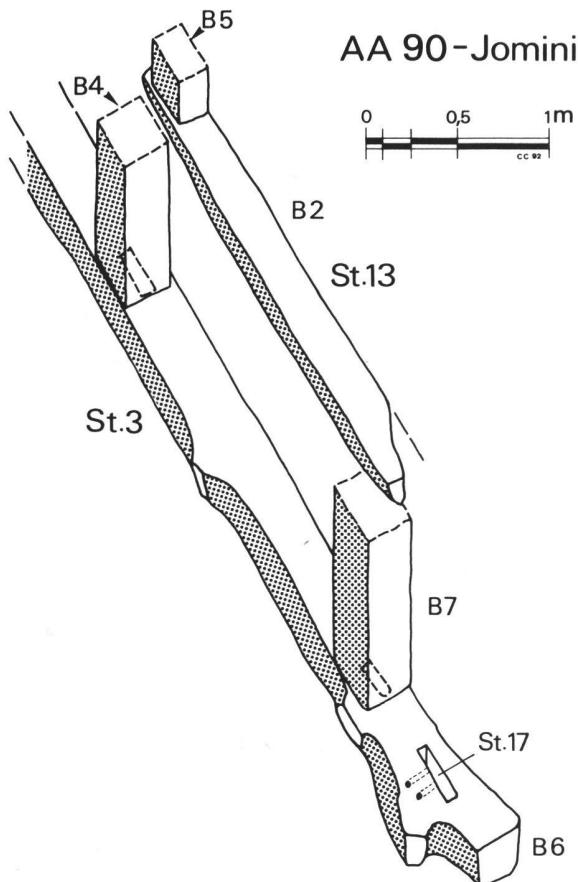
Fig. 19. Porte de Morat. Schéma axonométrique de l'ossature des ponts.

La moitié seulement de sa solive de fondation (fig. 19-21, St.13 : B2), reposant sur un calage de galets, a pu être relevée sur une longueur de 2,50 m. La partie sud et son montant ont été démantelés et entièrement récupérés à l'abandon du pont. Seule la base du pilier nord subsistait (B5), encore engagée dans la nouvelle solive au moyen d'un assemblage analogue à celui utilisé pour la première charpente. Ces constatations, assorties du fait que ce pilier se situe à la hauteur de son prédécesseur B4 (fig. 19), supposent que les charpentiers d'alors ont reconstruit le pont sur le même modèle que le précédent. Tout en réutilisant les mêmes techniques et en conservant un écartement identique pour les palées, ils semblent s'être contentés de décaler la travée d'une vingtaine de centimètres vers l'est pour recentrer celle-ci au milieu du fossé.

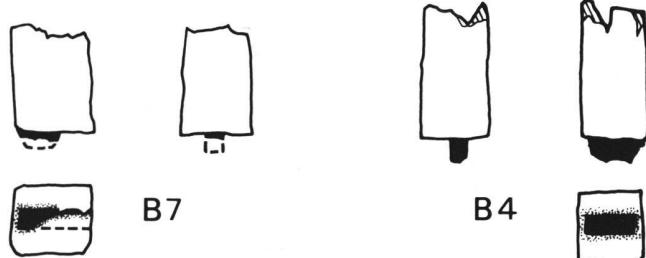
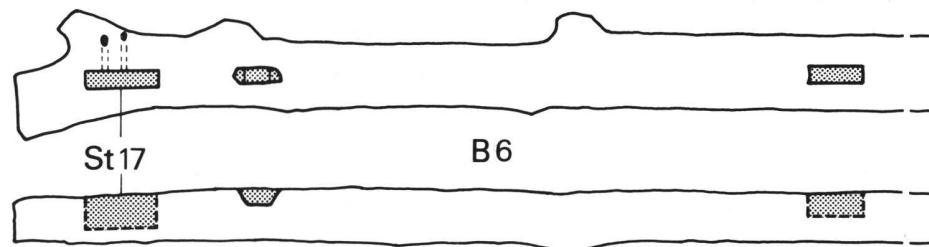
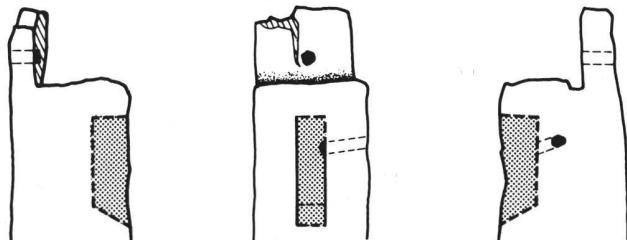
Fig. 21. Porte de Morat. Assemblage des bois des ponts.

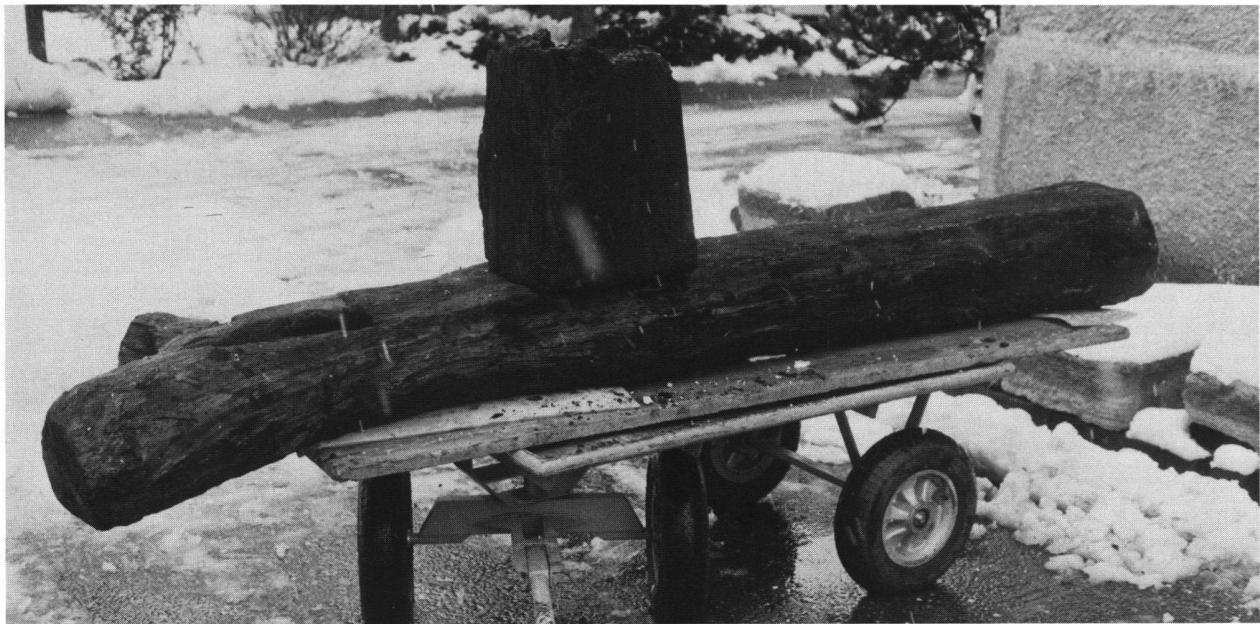
Fig. 22. Porte de Morat. Prélèvement de la charpente inférieure du premier pont (XIV^e s.).

Fig. 23. Porte de Morat. Mortaises à l'extrémité sud de la solive B6.

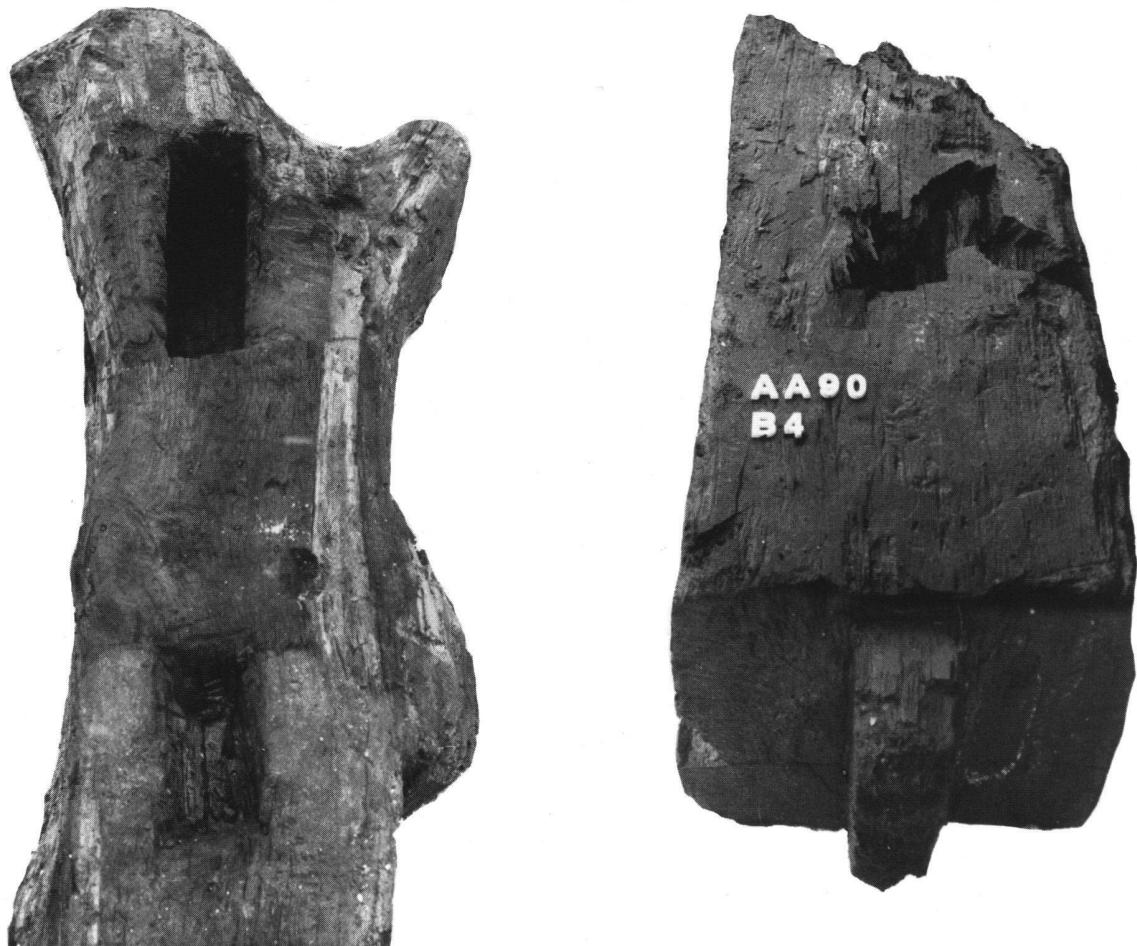
Fig. 24. Porte de Morat. Le pilier nord du premier pont.

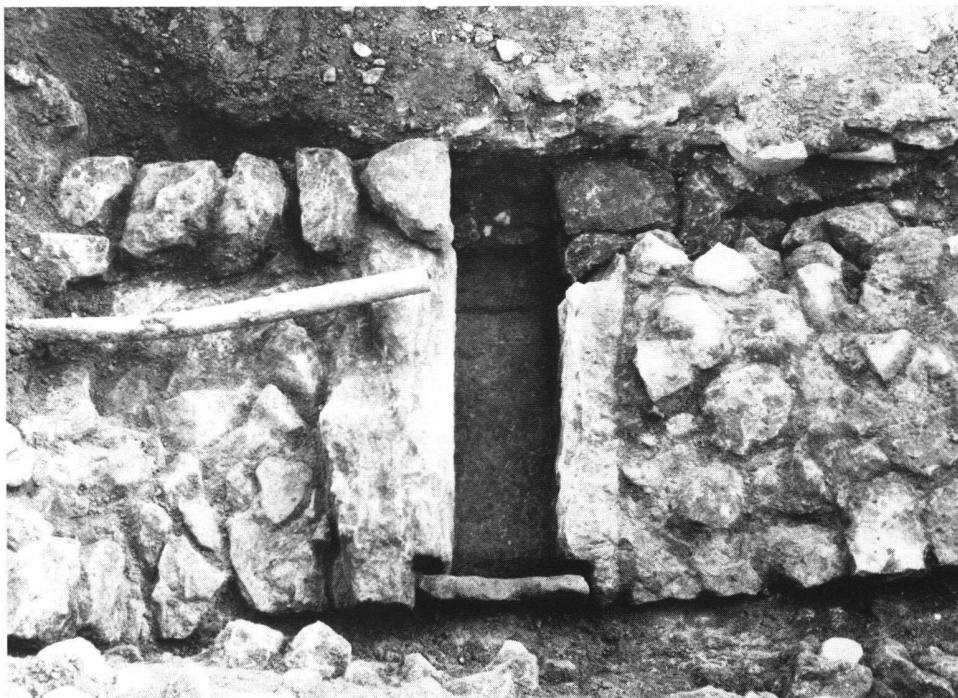
Fig. 25. Porte de Morat.
Le conduit de vidange
(St. 6) du mur de l'étang
nord.

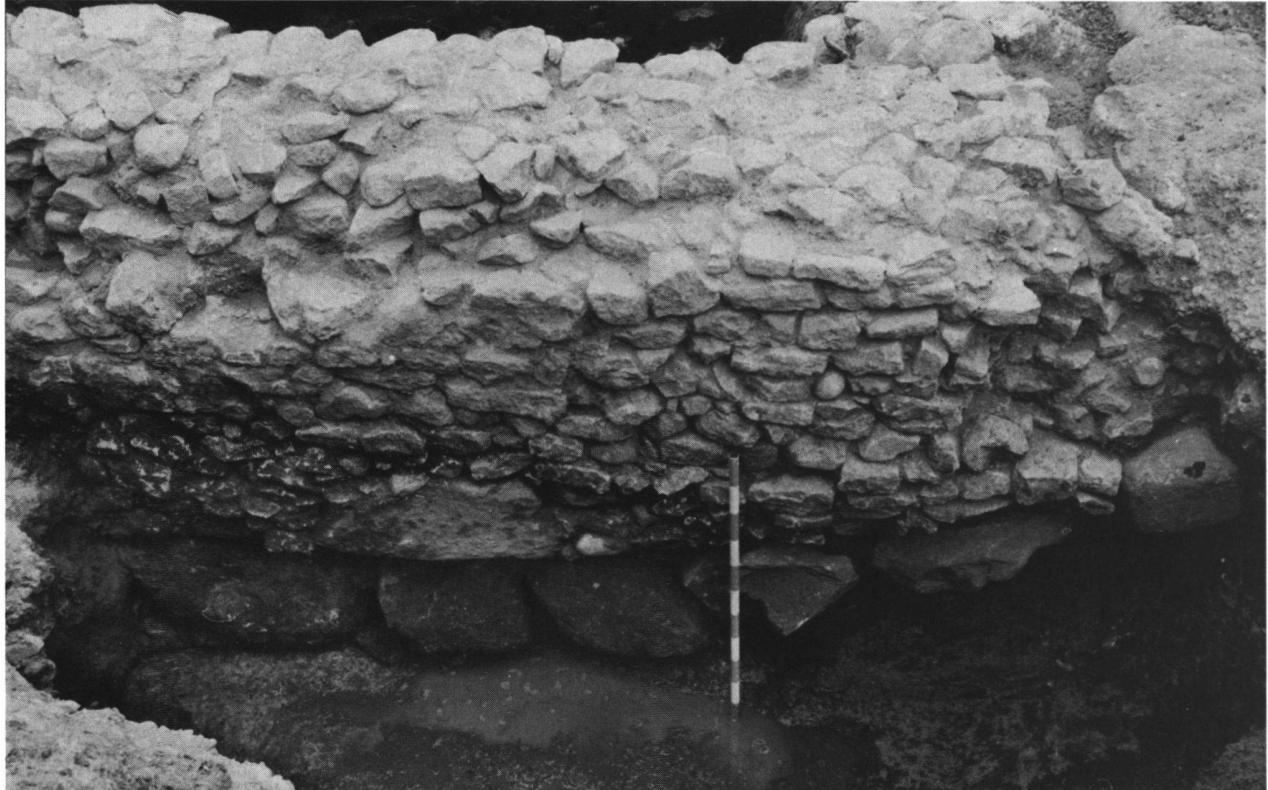
Fig. 26. Porte de Morat. Fondations du mur de l'étang sud (M 3) implantées dans les sédiments inférieurs du fossé.

Sur sa portion occidentale, le mur de limite nord de cet étang, large de 0,90 m, coupe de part en part le fossé sur une longueur de 7 m. Conservé sur une hauteur de 1,85 m, il a subi plusieurs dégradations, notamment lors de l'aménagement des canalisations de la phase ultérieure (fig. 26) :

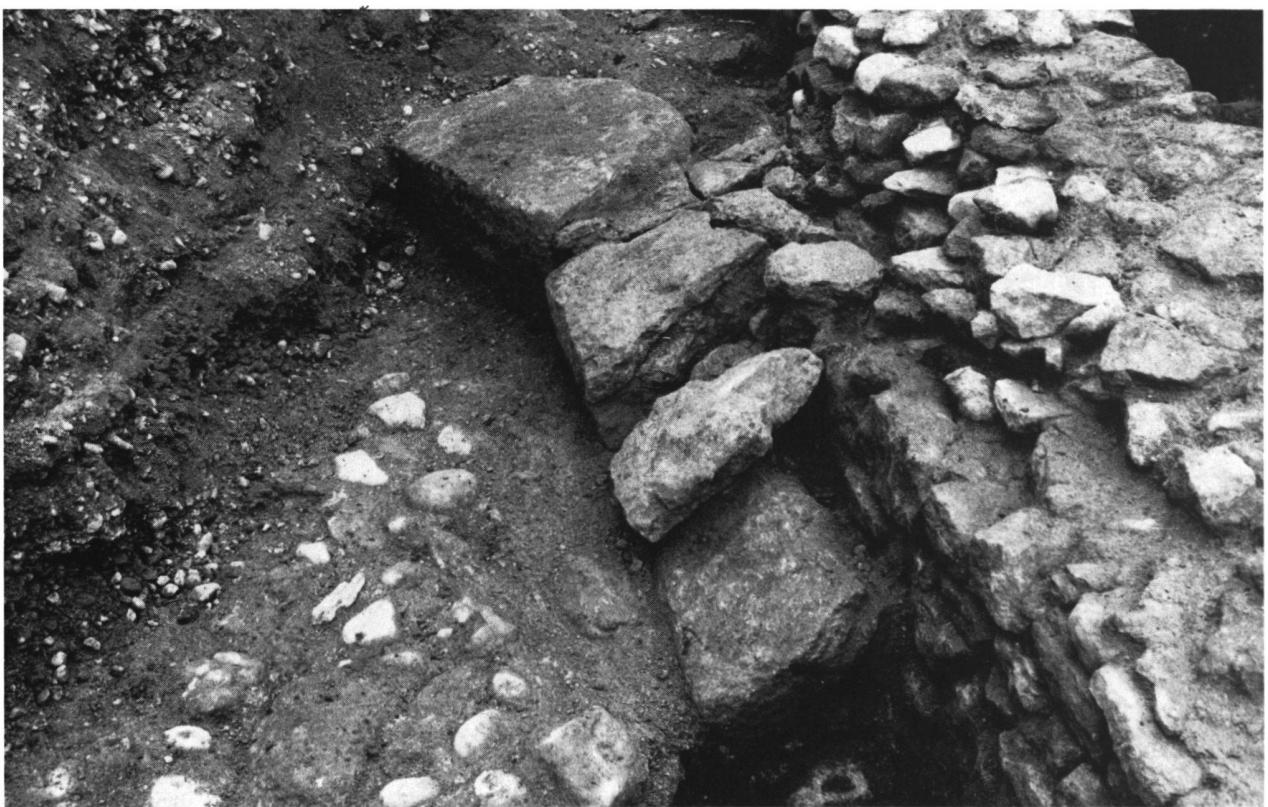
Fig. 27. Porte de Morat. Vue partielle du pavage de l'étang sud (St. 2) coupé par le réseau de canalisations du XVIII^e s. (St. 1).

L'aménagement de cet étang a nécessité l'arasement d'une partie des contreforts romains pour permettre la mise à niveau de son fond pavé (fig. 27) :
