| Artikel: | Fortifications médiévales et amphithéâtre : les fouilles à la porte de Morat |

FORTIFICATIONS MÉDIÉVALES ET AMPHITHÉÂTRE: LES FOUILLES À LA PORTE DE MORAT

Jacques MOREL

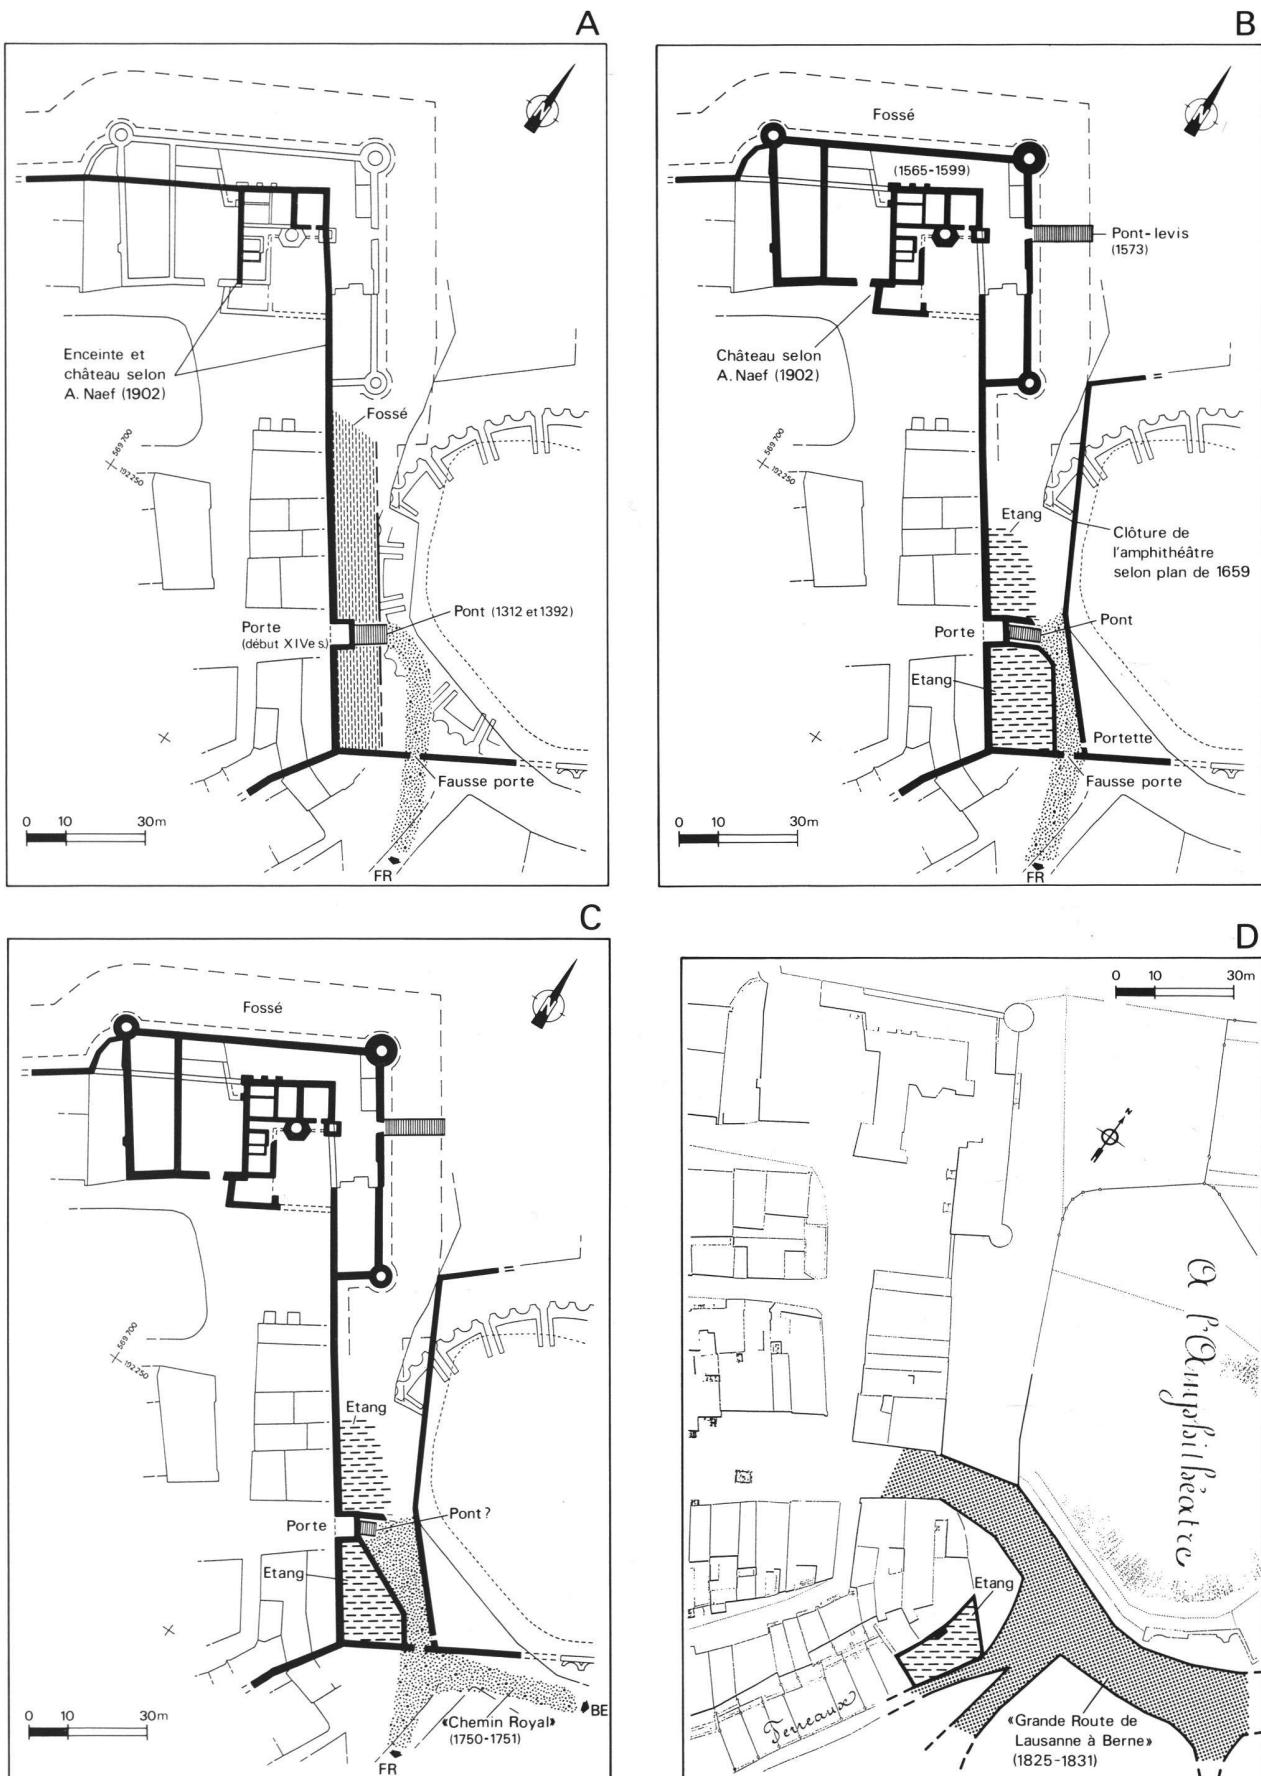
Fig. 28. Plans restitués des fortifications orientales de la ville. A : XIV^e - XV^e s. B : époque bernoise (1536 - 1750). C : dès 1750. D : plan établi selon le cadastre de 1842 - 1843.

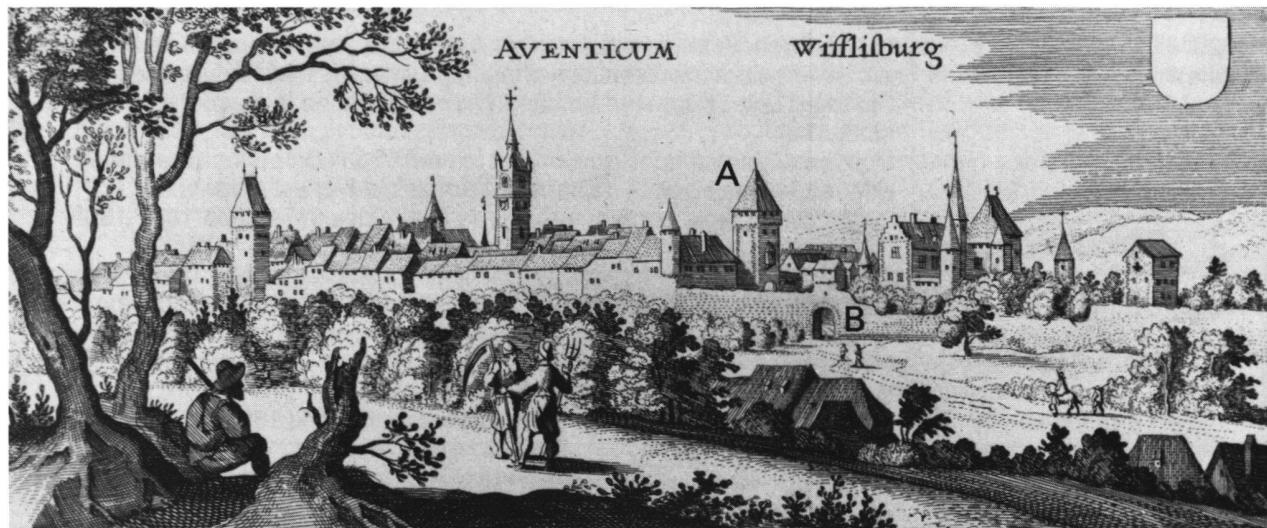
Fig. 29. M. Merian, 1642, gravure sur cuivre. Coll. H. Bögli. A : tour-porte de Morat. B : porte de la Grande Poya ou Fausse Porte.

d'un dispositif de défense, avec un fossé devançant une tour-porte surmontée d'une bretèche et d'un mâchicoulis que montre la gravure de Merian (fig. 29), est pourtant des plus probables.

- Son existence nous est essentiellement connue par l'iconographie ancienne, en particulier la gravure de Merian de 1642 et le plan cavalier du XVIII^e siècle (fig. 29 et 31). Le premier document la montre jointive à l'angle de l'enceinte de la ville, doté d'une tourelle en surplomb. Sa partie supérieure est dégradée de part et d'autre de la Fausse Porte. Son tronçon ouest comporte une rangée d'ouvertures (meurtrières ?) placées à mi-hauteur environ et très probablement desservies par une coursière⁵⁶. La Fausse Porte se trouve intégrée au mur d'enceinte et surmontée d'un mâchicoulis couvert. Elle est flanquée d'une portette intérieure donnant accès à la Tour du Musée, réparée en 1732 et bien visible sur le plan cavalier (fig. 31). Le décrochement de l'enceinte à hauteur de l'aile est de la Fausse Porte, qui figure sur la gravure d'Herrliberger (fig. 32) et le plan Ritter de 1786 (fig. 35), correspond au soutènement de l'actuelle terrasse du musée, créée en 1750-51 lors de l'établissement du Chemin Royal⁵⁷.

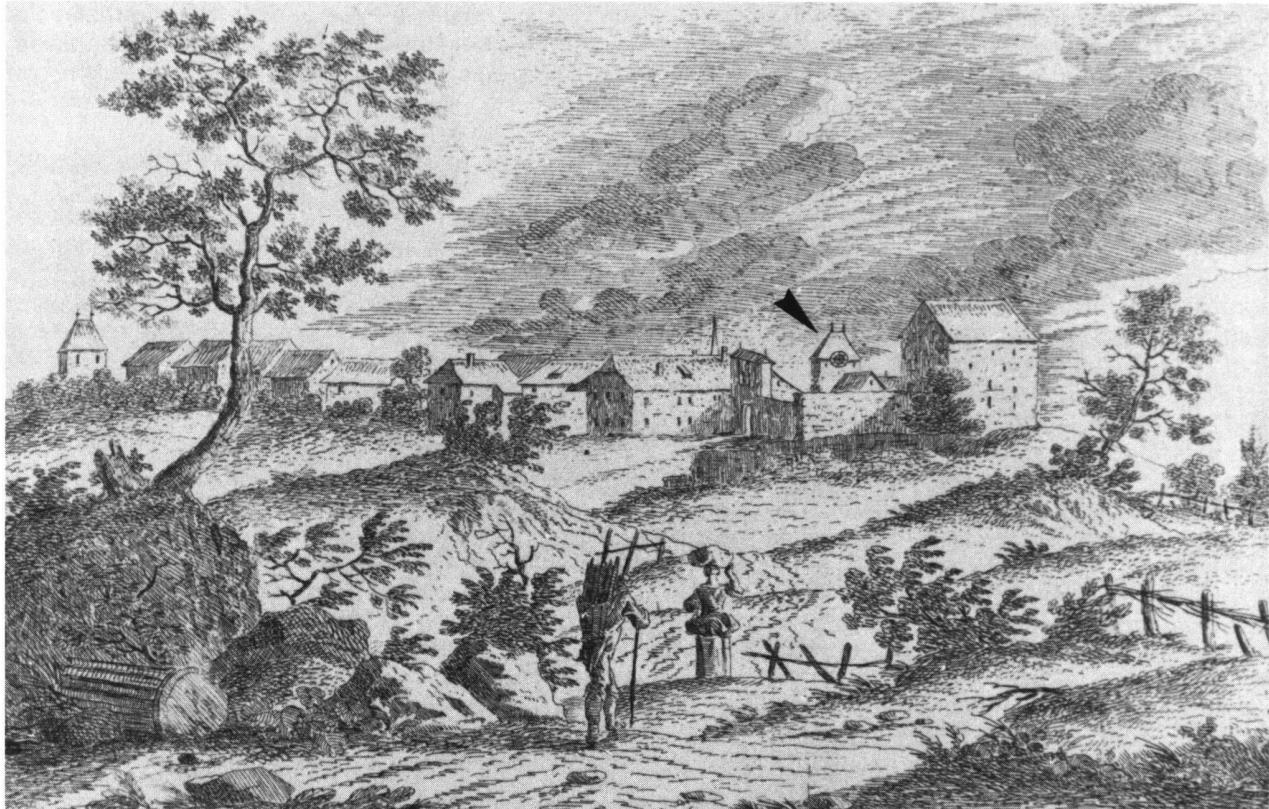
Fig. 33. D. Düringer, 1757, gravure sur cuivre. ACV, Br 94. La flèche indique la tour-porte de Morat dotée d'une horloge.

Fig. 34. D. Düringer, 1720 - 1756, "Schloss Wiffisburg", gravure sur cuivre. ACV, Br 94. Vue de l'enceinte orientale du château et de son pont construit en 1575 sur le fossé est.

| 1804 | ACAV C | Achat du château et dépendances par la ville d'Avenches. Mention du pont-levis, "côté bise sur joran". Il s'agit du pont qui a été jeté sur le fossé extérieur en 1575, d'après A. Naef, et qui est représenté sur une gravure de D. Düringer (ACV Br 94, fig. 34). |

- La réfection apportée à la tour-porte en 1737 (maçonnerie et toiture) a été réalisée à partir de plans-projets établis en 1735. Ceux-ci font malheureusement défaut⁵⁰ et l'on doit, pour l'instant, se contenter des indications fournies par les vues et plans anciens. Sa partie haute, avec toiture à quatre pans, mâchicoulis, bretèche et meurtrières, surmonte une entrée voûtée (fig. 29). Les travaux de 1737 l'ont équipée de deux pointes en fer-blanc et d'une horloge dont l'installation a occasionné des modifications sur sa façade extérieure (fig. 33). Elle possède un plan avancé en fer à cheval dont le calage a pu être précisé par ces fouilles⁵¹.

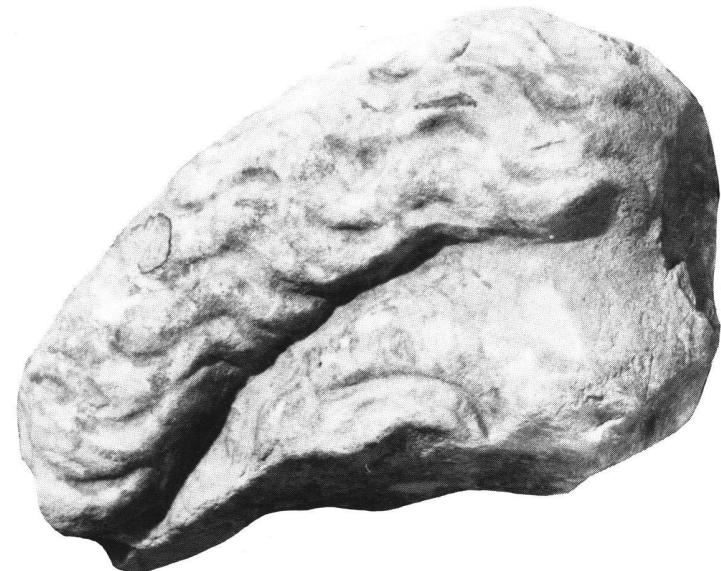
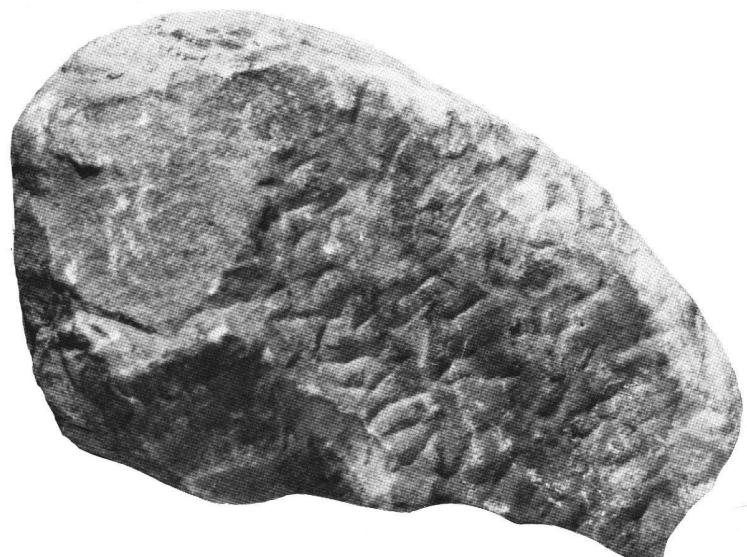
Fig. 37-39. Fragment de tête sculptée (masque) en marbre blanc. Environ fin du 1^{er} siècle ap. J.-C.

Fragment de masque, probablement ornement de fontaine (fig. 37-39) N° inv. MRA AV 90/8291-1.

La facture du revers du masque, dont la hauteur restituée est de 33 cm environ³, ainsi que le matériau, font pencher en faveur d'une applique. Elle pourrait provenir d'un grand ensemble architectural avec fontaine, comme semble l'indiquer la comparaison avec certains nymphées de Pompéi, celui de la Casa della Fontana Grande (VI 8, 22; fig. 42-43) et celui du jardin de D. Octavius Quartio (II 2, 2)⁴. On pourrait également penser qu'il s'agit d'un goulot de fontaine ou bassin d'un complexe thermal non encore localisé jusqu'ici⁵.
