**Zeitschrift:** Bulletin de l'Association Pro Aventico **Herausgeber:** Association Pro Aventico (Avenches)

**Band:** 35 (1993)

# **CHRONIQUE ARCHEOLOGIQUE 1993**

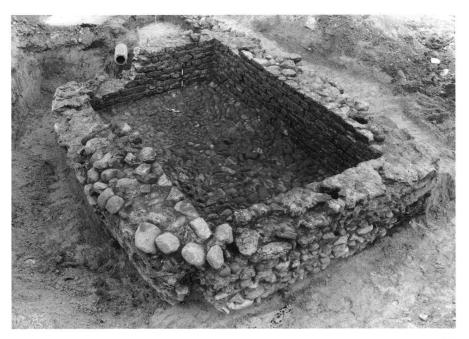
Fig. 3. Avenches / Prochimie. Vue de la cave de la zone 2.

Les structures de cette période ont été en grande partie détruites lors de la construction entre la fin du 1er et le début du 2e siècle d'un vaste bâtiment maçonné partiellement fouillé en 1964, 1967 et 1970. Ce dernier comprend un ensemble de pièces, dotées pour certaines de sols de terrazzo, qui s'organisent autour d'une cour quadrangulaire flanquée à l'est et à l'ouest de deux grands locaux de près de 18 m de longueur. A l'arrière de ce bâtiment desservi au nord par l'axe de circulation qui prolonge la limite septentrionale des quartiers urbains, se dessine un vaste enclos qui ne semble pas avoir abrité d'aménagements importants. L'interprétation de ce bâtiment reste hypothétique faute de mobilier archéologique particulier permettant d'en préciser la destination (entrepôts, installations agricoles ou fermières...).

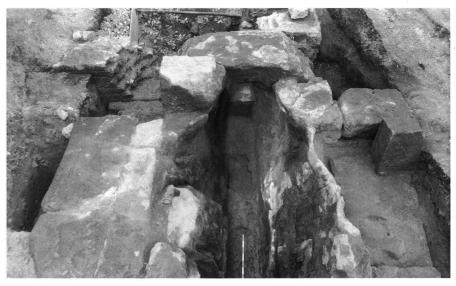
Fig. 7. Avenches / insula 19, praefurnium nord-est. Le passage voûté du canal de chauffe extérieur dans les substructions de la fermeture est du caldarium.

thermale contiguë. Le dégagement partiel de cette dernière a permis de constater que le canal de chauffe se prolongeait à l'intérieur de l'hypocauste à travers une ouverture voûtée (fig. 7) pour y soutenir la suspensura d'un caldarium. La plupart des vestiges découverts ont pu être préservés et réenfouis dans l'attente de leur éventuelle mise en valeur.

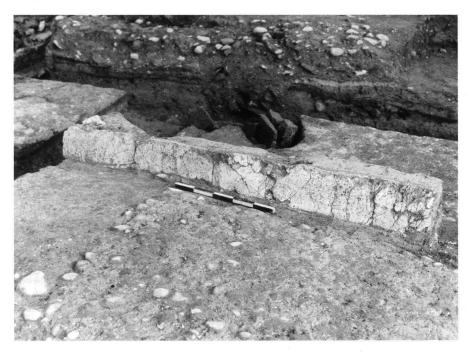
Fig. 9. Avenches / insula 13, domus est (état 2). Bas de paroi à colombage et hourdis de briques crues; plinthe à décor moucheté.

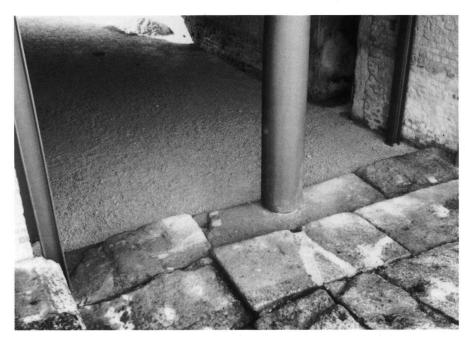
Fig. 13. Avenches, Amphithéâtre. Les trois dalles du seuil de l'entrée axiale et les supports modernes de la façade de la tour du Musée.

L'hypothèse d'une reprise en sous-oeuvre moderne de la façade orientale du Musée ayant été vérifiée par un sondage pratiqué en 1992, le passage axial d'origine, au travers du mur périmétrique de l'amphithéâtre qui converge ici avec le mur semi-circulaire du Rafour, a été rouvert sur toute sa largeur, dégageant trois dalles de seuil (fig. 13); il était cependant exclu de rendre à la baie son gabarit primitif, culminant à près de 9 m de hauteur : on aurait porté gravement atteinte aux fondations du monument médiéval. D'entente avec la commission de restauration, l'architecte et l'ingénieur ont proposé de limiter l'ouverture à 3,20 m de hauteur environ, la base des fondations médiévales étant reprise à ce niveau par un sommier d'acier et béton, supporté par une colonne axiale et quatre supports latéraux. Cette structure moderne, qui s'affirme délibérement comme un étayage tech-

Les dalles du seuil axial, tout comme celles des seuils des entrées latérales, ont peut-être été rehaussées lors de transformations. C'est du moins ce que laisse supposer le niveau, plus bas de 30 à 50 cm, du seuil des portes mettant en communication transversales ces trois accès.
