Zeitschrift: Bulletin de l'Association Pro Aventico
Herausgeber: Association Pro Aventico (Avenches)
Band: 35 (1993)

CHRONIQUE ARCHEOLOGIQUE 1993

AVENTICUM

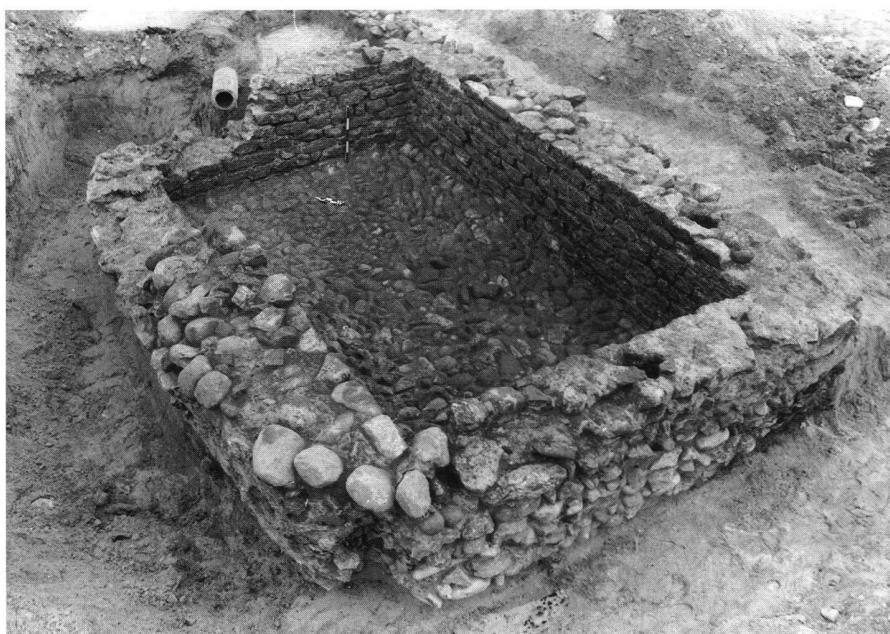
Fig. 3. Avenches / Prochimie.
Vue de la cave de la zone 2.

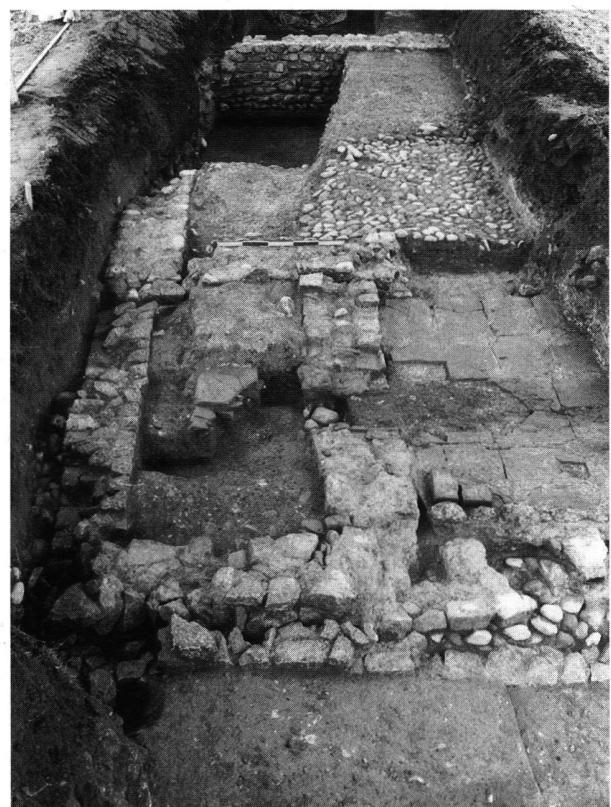
Fig. 4. Avenches / Prochimie. Vue des fouilles en tranchée de la zone 6.

La pose d'une canalisation au sud de l'actuelle route industrielle a entraîné la fouille d'une bande de terrain de 3 m de largeur s'étendant sur une cinquantaine de mètres à l'ouest de la zone 5 (fig. 2, Z.6). Seul un mur recoupant l'un des puits cités précédemment (fig 2,6) a été repéré dans la partie est de la tranchée. Cette maçonnerie se caractérise par des fondations larges de plus d'un mètre qui s'apparentent à celles de deux tronçons de murs dégagés à l'angle nord-ouest de la zone 5 et semble marquer la limite occidentale du bâtiment occupant ce secteur. Dans la portion ouest de la surface menacée ont été exhumés plusieurs locaux (fig. 4) en relation avec les structures repérées en 1985 dans une tranchée pratiquée en limite de la parcelle actuelle. Une phase d'occupation antérieure est attestée par la démolition de parois en briques crues présente dans les remblais de construction de ces habitations. Ces dernières ont subi une réfection importante par la création d'une pièce hypocaustée dont la limite méridionale reste indéterminée.

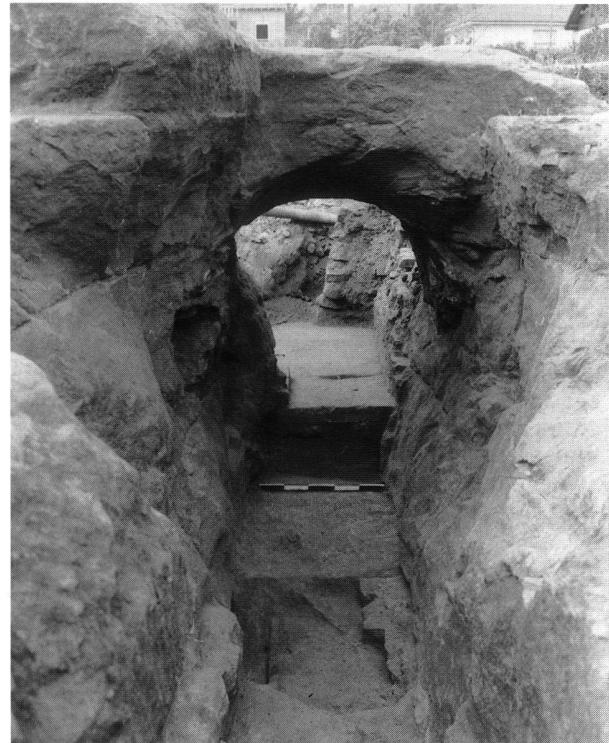
▲ Fig. 7. Avenches / *insula* 19, *praefurnium* nord-est. Le passage voûté du canal de chauffe extérieur dans les substructions de la fermeture est du *caldarium*.

thermale contiguë. Le dégagement partiel de cette dernière a permis de constater que le canal de chauffe se prolongeait à l'intérieur de l'hypocauste à travers une ouverture voûtée (fig. 7) pour y soutenir la *suspensura* d'un *caldarium*. La plupart des vestiges découverts ont pu être préservés et réenfouis dans l'attente de leur éventuelle mise en valeur.

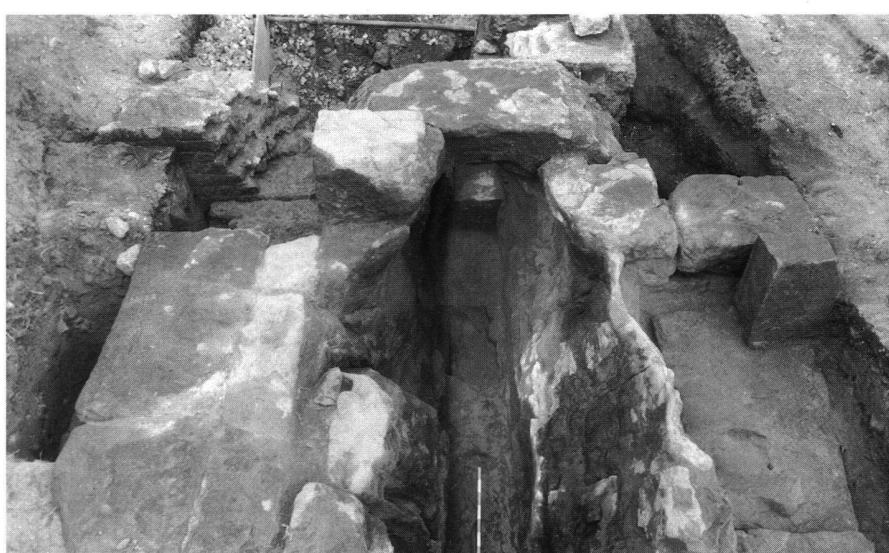
◀ Fig. 6. Avenches / *insula* 19. Vue du *praefurnium* nord-est des thermes publics.

Les vestiges mis au jour appartiennent à deux *praefurnia* disposés en batterie et construits en grand appareil de grès molassique sur la façade orientale des thermes. Les bouches de foyer qui devaient se situer en avancée, en bordure du *cardo* longeant l'établissement, n'ont malheureusement pu être relevées à cette occasion. Ne sont pour l'instant connus que les canaux de chauffage extérieurs dont le mieux conservé est bordé de part et d'autre d'une double rangée de blocs (1,60 x 1 x 0,50 m) sur une longueur de plus de 4 m (fig. 6). La forte dégradation par le feu du fond et des parois en molasse du canal, qui portent par ailleurs des traces de plusieurs réfections, témoigne de la chaleur intense qui devait régner à l'intérieur de cette grande fournaise. Son conduit, large de 0,50 m pour une hauteur de 1,40 m, était comblé par une succession de dépôts cendreux résultant des ultimes utilisations de ces thermes, vers le milieu du 3^e siècle apr. J.-C.

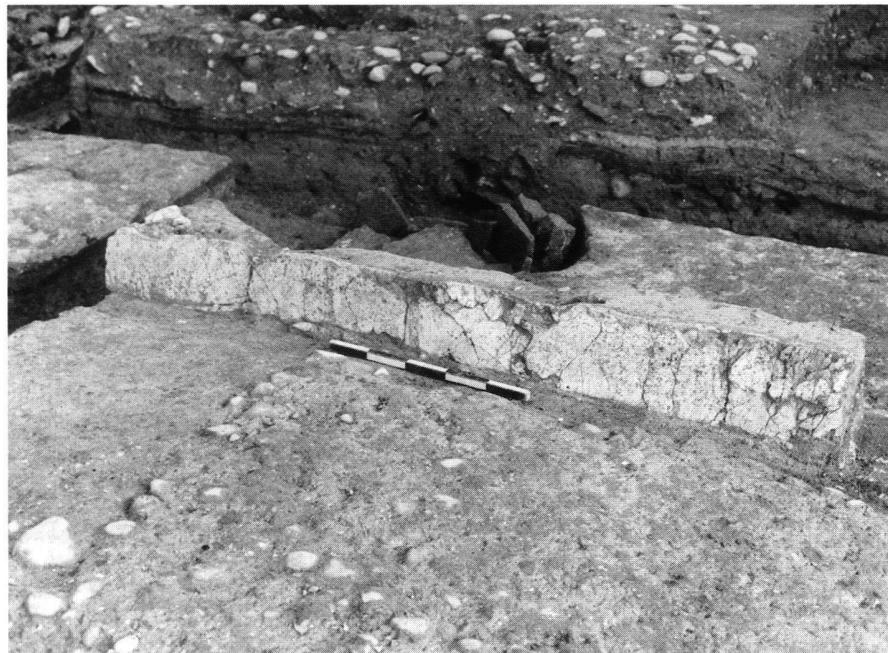
Fig. 9. Avenches / insula 13, domus est (état 2). Bas de paroi à colombage et hourdis de briques crues; plinthe à décor moucheté.

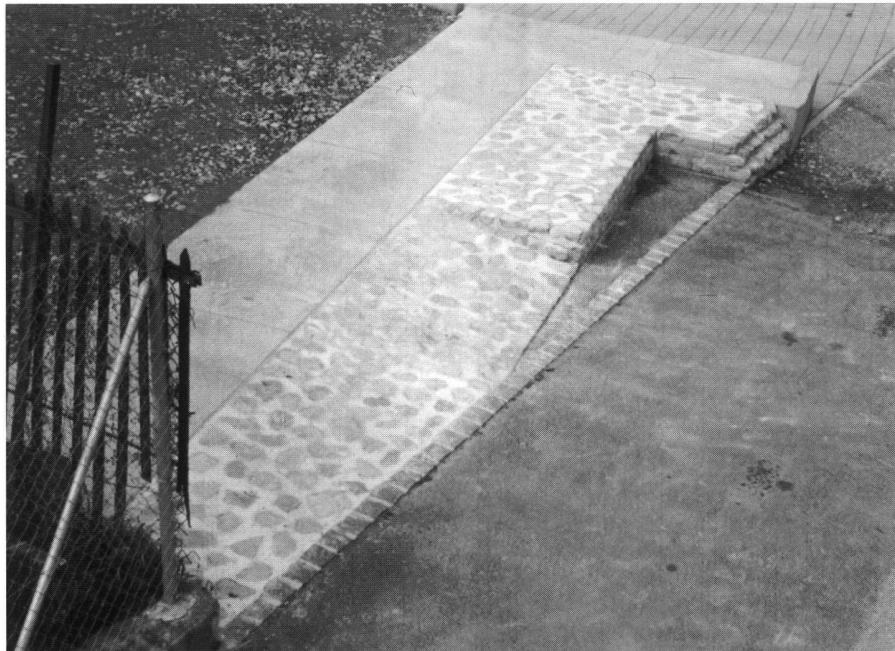
Fig. 12.

Suite aux divers chantiers qui ont touché la face nord-ouest du podium de ce temple, il a été possible, grâce à la disponibilité du propriétaire, et à une subvention des MHAVD, de conserver et restaurer les vestiges découverts en reconstituant, lors de l'aménagement des surfaces, une assise de maçonnerie parementée de grands blocs de molière, rendus ici par un béton teinté et sablé (fig. 12).

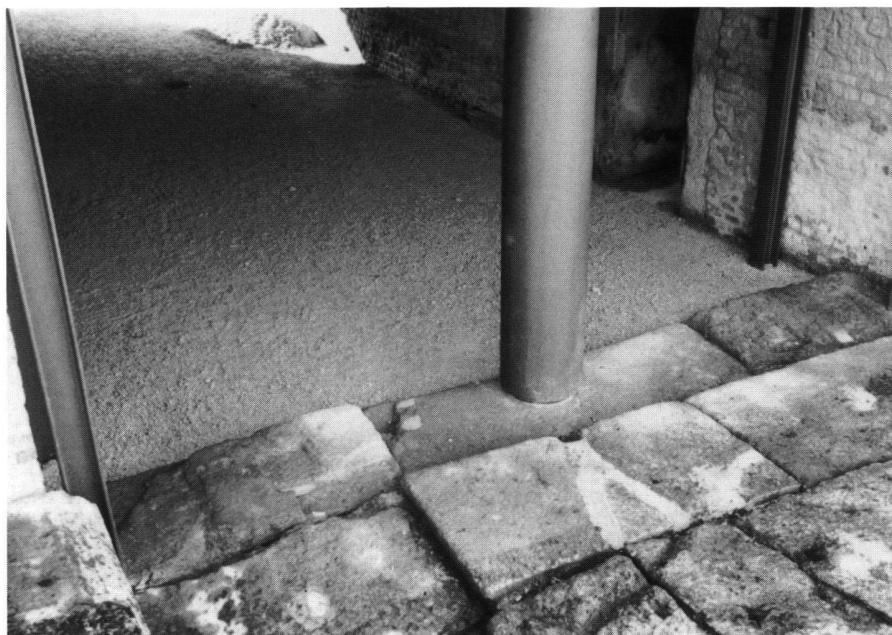
Fig. 13. Avenches, Amphithéâtre. Les trois dalles du seuil de l'entrée axiale et les supports modernes de la façade de la tour du Musée.

L'hypothèse d'une reprise en sous-œuvre moderne de la façade orientale du Musée ayant été vérifiée par un sondage pratiqué en 1992, le passage axial d'origine, au travers du mur périphérique de l'amphithéâtre qui converge ici avec le mur semi-circulaire du Rafour, a été rouvert sur toute sa largeur, dégageant trois dalles de seuil (fig. 13); il était cependant exclu de rendre à la baie son gabarit primitif, culminant à près de 9 m de hauteur : on aurait porté gravement atteinte aux fondations du monument médiéval. D'entente avec la commission de restauration, l'architecte et l'ingénieur ont proposé de limiter l'ouverture à 3,20 m de hauteur environ, la base des fondations médiévales étant reprise à ce niveau par un sommier d'acier et béton, supporté par une colonne axiale et quatre supports latéraux. Cette structure moderne, qui s'affirme délibérément comme un étayage tech-

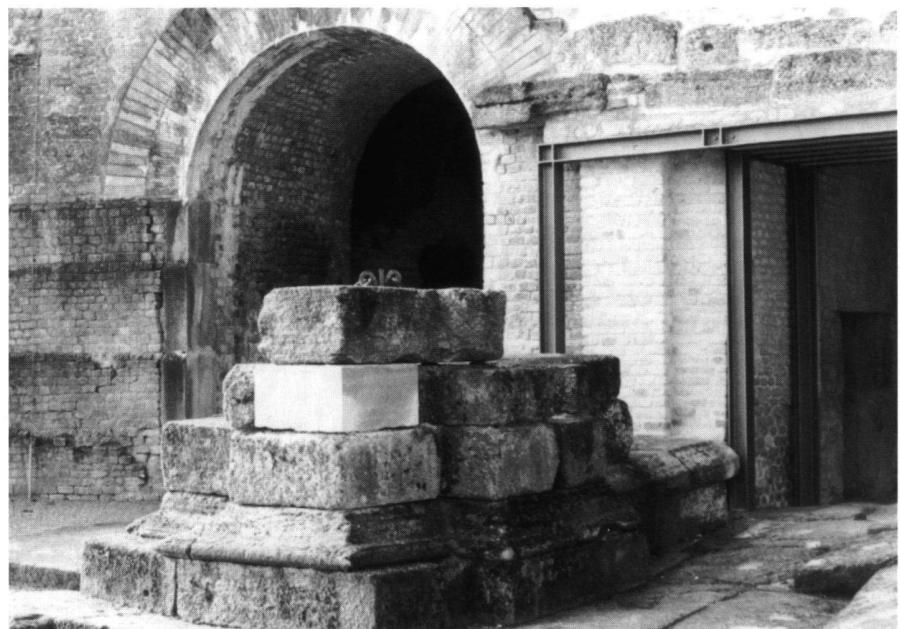
Fig. 15. Avenches, Amphithéâtre. Le piédroit sud de l'arc central du portail en grand appareil. Derrière, l'un des pilastres maçonnés encadrant le passage axial au travers du mur semi-circulaire du Rafour, dans son état reconstitué.

En façade, les deux pilastres maçonnés en petit appareil, qui encadrent l'entrée axiale, ont été restaurés sans retraits, affirmant ainsi leur fonction structurelle et décorative (fig. 15).

Quelques blocs supplémentaires ont pu être intégrés à cette présentation; la stabilité de l'ensemble n'a nécessité que la mise en place d'un seul bloc neuf, en molière sciée (fig. 15).

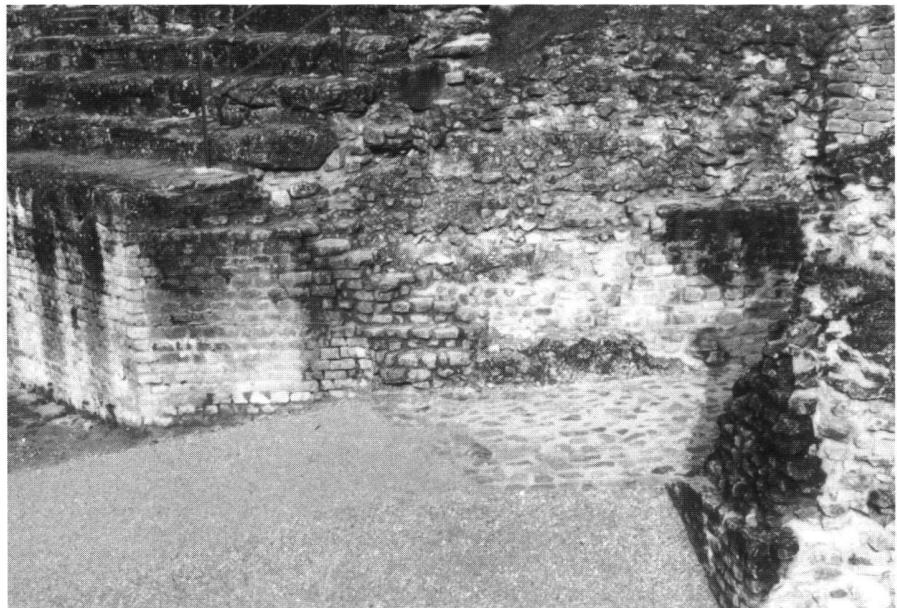
Fig. 17. Avenches, Amphithéâtre. Débouché actuel du passage nord dans l'arène. Les vestiges du massif supportant autrefois l'escalier menant à la base des gradins ont été restaurés pour situer l'emplacement de celui-ci.

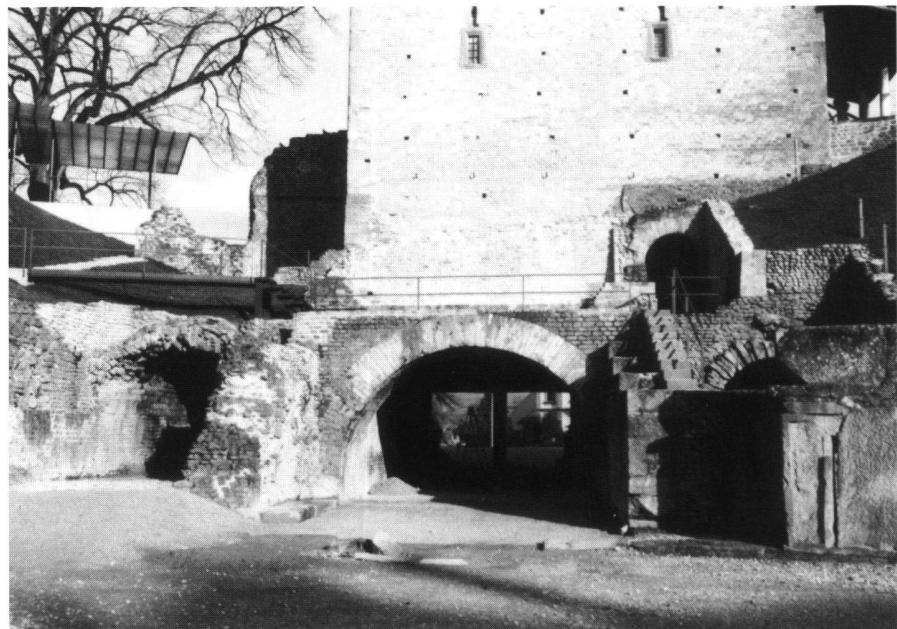
Fig. 18. Avenches, Amphithéâtre. Les accès orientaux vus de l'arène. En haut à gauche, on aperçoit l'extrémité des abris protégeant le secteur non restauré du mur périphérique à alvéoles. Escaliers, passerelle et barrières jalonnent un nouveau cheminement de visite.

Des abris protégeant les vestiges non restaurés du mur périphérique de l'édifice, dans le secteur nord-est, ont été réalisés le plus discrètement possible. Passerelle, escaliers et barrières ont été installés pour faciliter la visite, et de nouveaux projec-

teurs mis en place pour éclairer la tour du Musée (fig. 18).
