Zeitschrift: Bulletin de l'Association Pro Aventico
Herausgeber: Association Pro Aventico (Avenches)
Band: 35 (1993)

Rubrik: Chronique archéologique

AVENTICUM

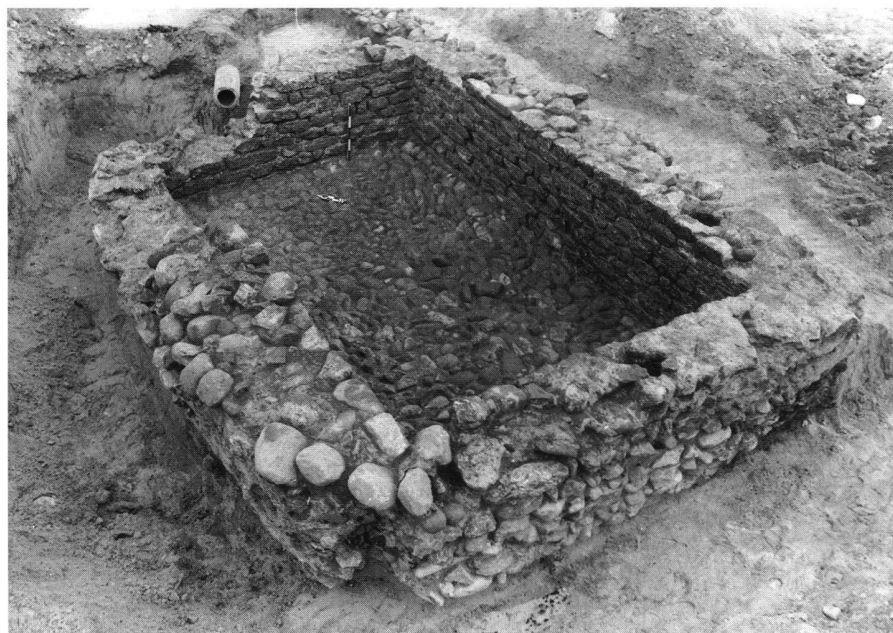
Fig. 3. Avenches / Prochimie.
Vue de la cave de la zone 2.
