Zeitschrift: Bulletin de l'Association Pro Aventico
Herausgeber: Association Pro Aventico (Avenches)
Band: 36 (1994)

CHRONIQUE ARCHEOLOGIQUE

1994

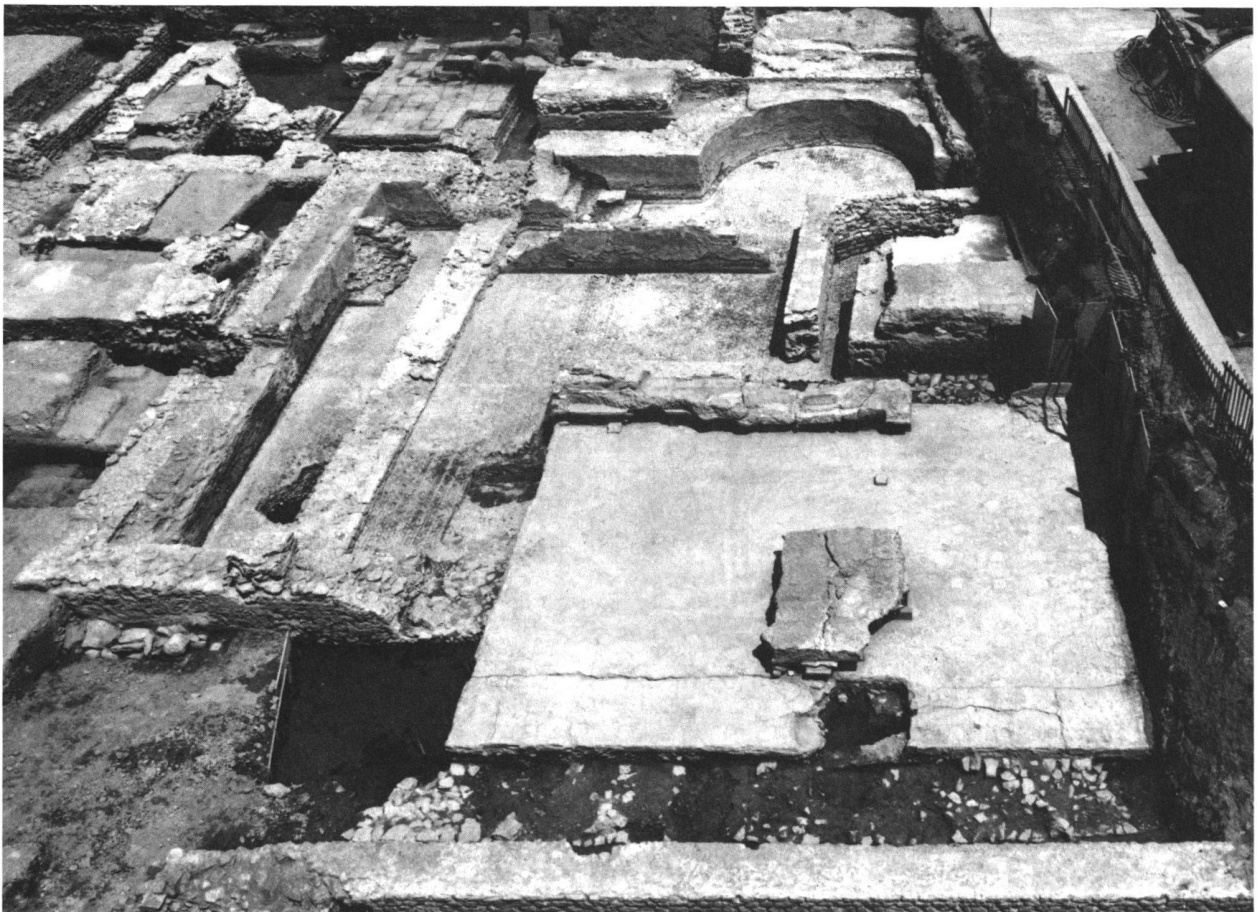
Fig.4. Avenches / Insula 19. Vue de la piscine à abside du premier édifice thermal tibérien. Au premier plan, les restes du bassin datant de la reconstruction des thermes au II^e siècle apr. J.-C. (Photo Fibbi-Aeppli).

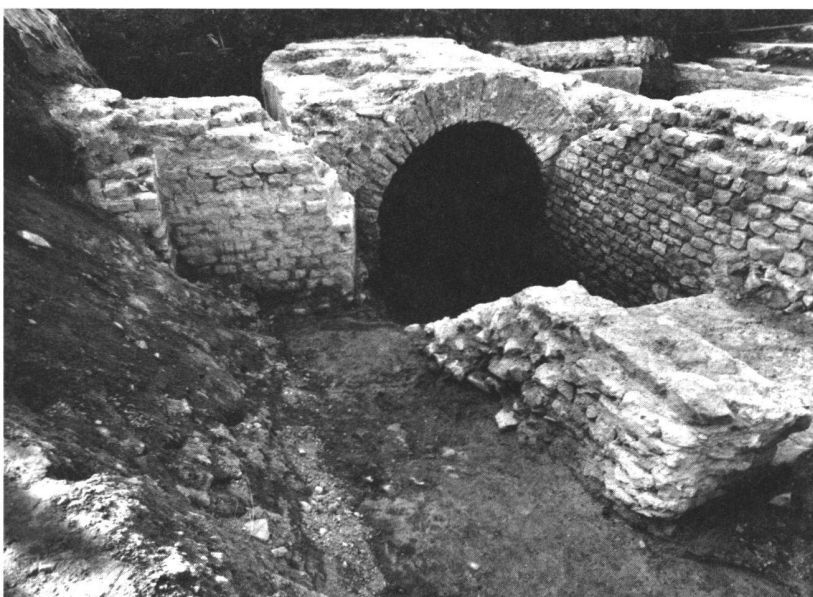
Fig. 8. Avenches / Insula 19. Vue de la galerie de service souterraine du II^e siècle apr. J.-C. Au premier plan, le soubassement de l'escalier qui permettait d'accéder à la chaufferie de la salle nord des thermes après leur reconstruction. (Photo Fibbi-Aeppli).

La salle froide-vestiaire communiquait également avec deux pièces chaudes partiellement dégagées (fig.5C,7-8). Celle alignée sur la façade nord de l'édifice était dotée d'une mosaïque, comme l'attestent les nombreuses tesselles présentes dans les niveaux de démolition de son hypocauste. La desserte des *praefurnia* en molasse de ces pièces était assurée par une galerie de service souterraine dont la voûte est demeurée intacte (fig.8). Dégagée sur un tronçon de 5,50 m (fig.5C,9), cette galerie aussi large que haute (2 m) a malheureusement fait l'objet de fouilles clandestines au début du siècle apparemment. C'est vraisemblablement à cette occasion qu'a été récupéré son dallage de grès dont l'empreinte est encore visible en bas de paroi. Tangente à l'abside de la piscine du premier état, elle se prolongeait au nord par une rampe d'escalier permettant d'accéder au foyer de l'une des salles chaudes

(fig.5C,7). A l'intérieur de la galerie, une ouverture latérale a servi d'alandier à une seconde pièce partiellement hypocaustée (fig.5C,8). L'accès à ce corridor devait se faire depuis le sud, à moins qu'il n'ait possédé une branche de raccordement en retour d'équerre vers l'est. La desserte souterraine des chaufferies évitait ainsi toute interférence entre les mouvements du personnel affecté à ces thermes et la clientèle. En ce qui concerne le dispositif de chauffe, il faut encore rappeler la mise au jour, en 1993, de deux grands *praefurnia* disposés en batterie à l'angle nord-est de l'édifice pour alimenter un ou plusieurs *caldaria* (fig.5C,10).

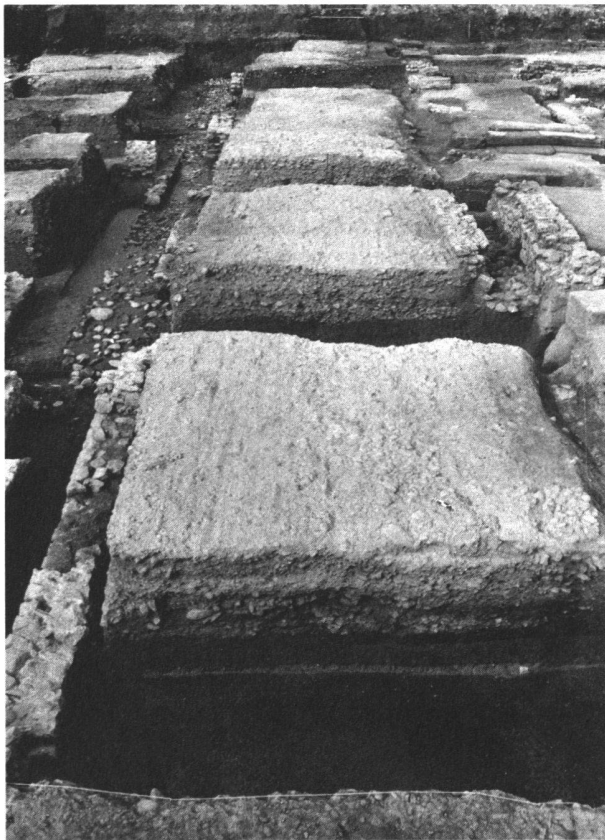
Fig.9. Avenches / Insulae 13-19. La portion dégagée de la chaussée du decumanus qui séparait les thermes de l'insula 19 des maisons de l'insula 13; à gauche, les vestiges de l'égout collecteur qui longeait la façade arrière des bains publics; à droite, les restes de la canalisation qui bordait le portique. (Photo Ch. Chevalley-FPA).

La chaussée elle-même a subi au moins quatre recharges successives durant ses trois siècles d'utilisation (fig.9). Son premier tapis de graviers et de galets indurés s'est superposé à un réseau de fossés de drainage antérieur à la construction des thermes de l'*insula* 19. Sa largeur initiale de 6 m a été ramenée à 4,50 m lors de la pose d'un égout collecteur courant au pied de la façade arrière des thermes. Ce programme édilitaire suit de près la reconstruction des bains publics, laquelle semble avoir été la cause d'importantes modifications de la voirie avoisinante vers le milieu du II^e siècle apr. J.-C.

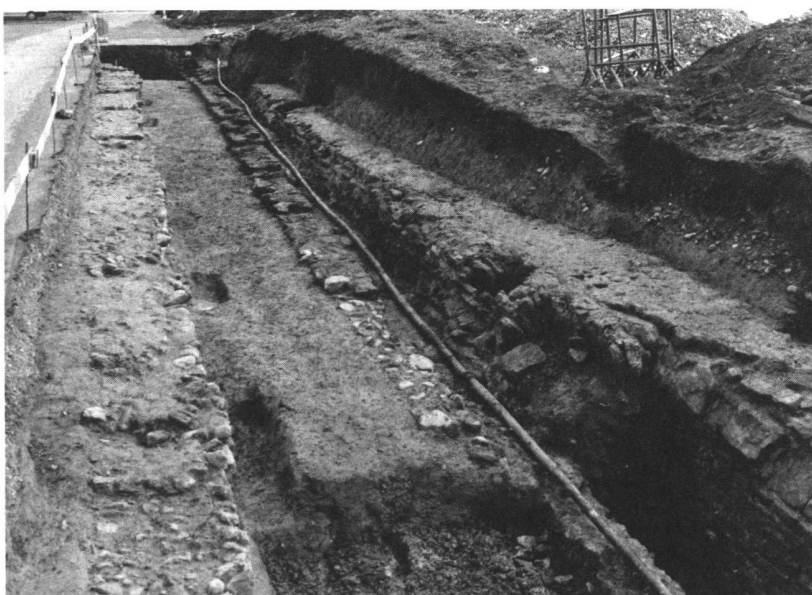
Fig. 11. Avenches / Route du Moulin. Vue générale de la tranchée sud; à droite, l'égout collecteur romain et le mur de fond de portique présumé; à gauche, les vestiges du stylobate du portique. (Photo Ch. Chevalley-FPA).

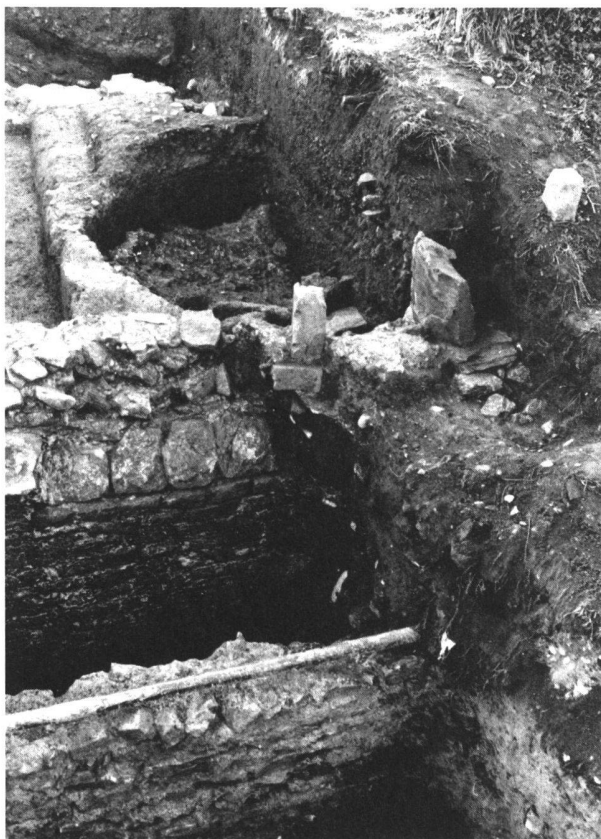
Fig. 12. Avenches / Route du Moulin. Les vestiges du four à chaux d'époque tardive implanté dans les niveaux de démolition de l'égout romain, au premier plan. (Photo Ch. Chevalley-FPA).

Par ailleurs, l'élargissement de la tranchée, à l'angle nord-est de l'*insula* 13, a permis de documenter la moitié d'un four à chaux semi-enterré et circulaire, de 2,50 m de diamètre, postérieur à l'occupation romaine (fig.10,4). Son alandier en blocs de molasse recoupe en effet les niveaux de

démolition de l'égout collecteur (fig.12). Son fond en cuvette possédait un radier de boulets régulièrement disposés autour d'un poteau central calciné, ayant probablement servi à l'aménagement d'une chambre de chauffe voûtée. Une couche de chaux pulvérulente, résidu des ultimes combustions, tapissait ce fond en remontant contre la paroi inférieure rubéfiée du four, laquelle englobait le parement ouest de l'égout romain. Un amas de pierres calcaires, de blocs de tuileau et de molasse, mélangé à des plaques d'argile surcuite, en constituait le remplissage supérieur. Des échantillons de charbons et de bois ont été prélevés en vue d'analyses dendrochronologiques et C¹⁴ qui devraient dater plus précisément cette installation.

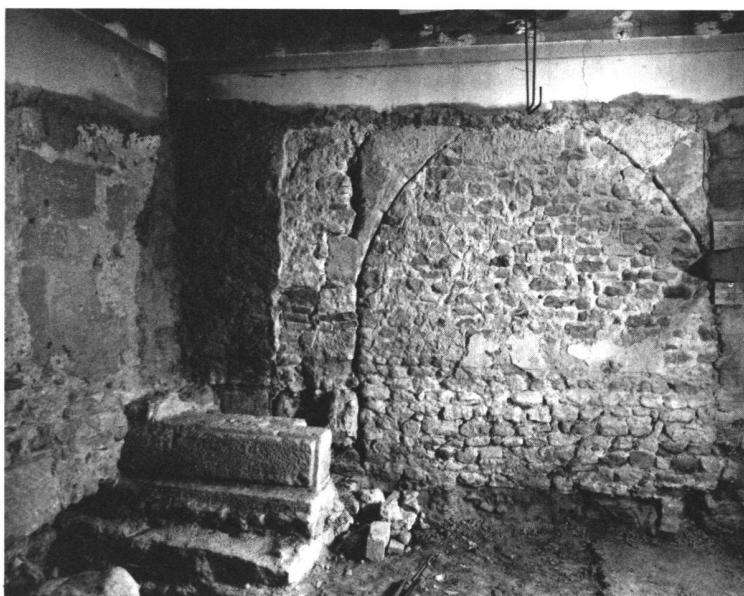
Fig.18. Avenches / Rue Centrale 31. L'arc dans le mur mitoyen à l'angle nord-est de la maison. au premier plan sa base, partiellement conservée, avec un bloc de calcaire taillé en bossage. (Photo R. Gindroz, Lausanne).

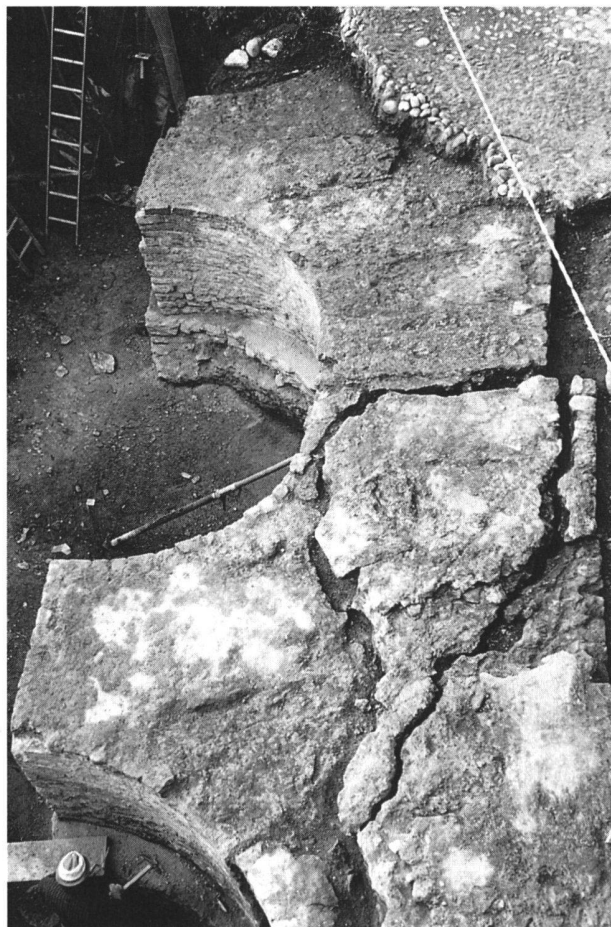
Fig. 20. Avenches / Amphithéâtre. Les alvéoles A (en bas) et B (au centre), vues de l'est. En haut, le sol en galets du pavillon du XVIII^e s. Diamètre de l'alvéole B: 3,75 m. (Photo Ph. Bridel-FPA).

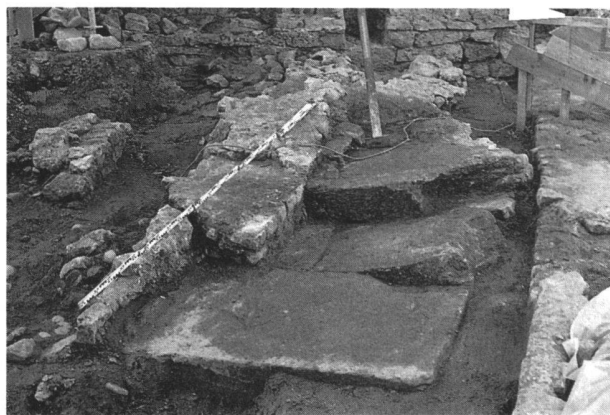
Fig. 21. Avenches / Amphithéâtre. L'escalier D. Au centre, les trois marches en place; à gauche, le mur soutenant les terres de la *cavea*; à droite, parement interne du mur périmétrique à alvéoles. Derrière le gabarit du futur escalier d'accès, façade ouest de la tour du Musée, avec, à droite et en coupe (flèche), le mur périmétrique C du premier état. Vue vers le nord-est. (Photo Ph. Bridel-FPA).

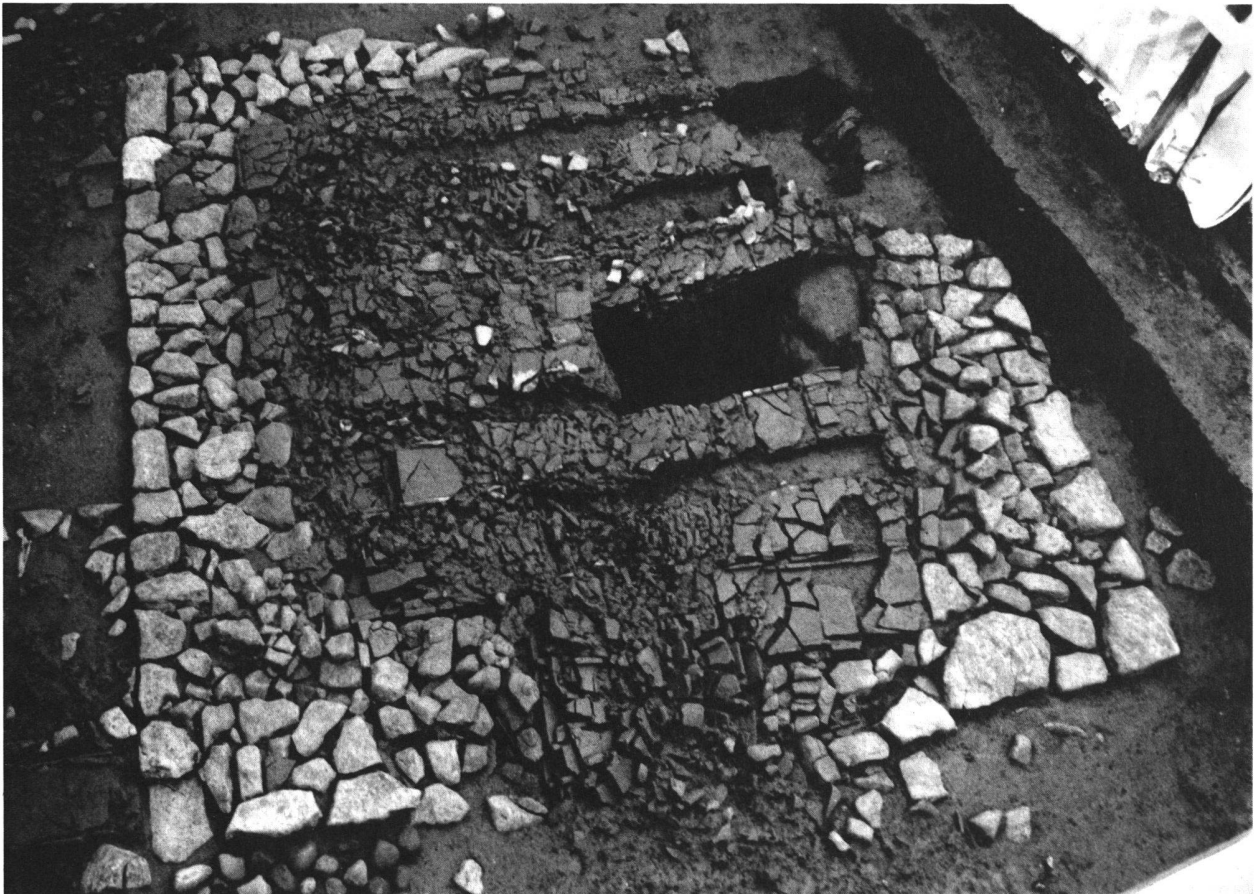
Fig.23. Avenches, En Chaplix. Le four I en cours de dégagement. L'alandier se trouve au premier plan (photo Archéodunum SA)
