Zeitschrift: Bulletin de l'Association Pro Aventico **Herausgeber:** Association Pro Aventico (Avenches)

Rubrik: Chronique archéologique

CHRONIQUE ARCHEOLOGIQUE

1994

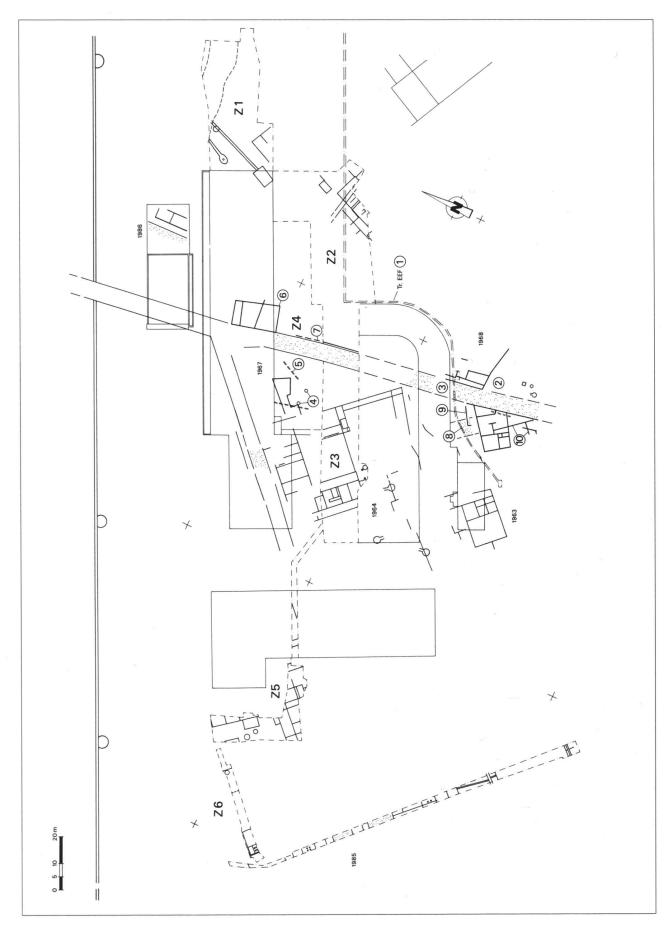
Fig. 2. Avenches / Prochimie. Plan de situation des fouilles 1991-1994. Les chiffres renvoient au texte.

C'est ainsi que le calage visiblement inexact des fouilles de 1968 (fig.2,2), notamment en ce qui concerne le tracé de la route du port (fig.2,3) a pu être rectifié, de même que plus au nord le positionnement des bâtiments dégagés en 1967 de part et d'autre de cette même chaussée (fig.2, Z.4).

N'étaient conservés dans ce secteur qu'une partie de la couronne en pierres sèches des deux puits indiqués sur le plan ainsi que le fond d'une petite canalisation de terre cuite (fig.2,4 et 5). Les constructions figurant à proximité n'ont laissé aucune trace. Le mur méridional du grand bâtiment bordant la route à l'est n'était attesté que par les restes de ses fondations de boulets (fig.2,6).

De la chaussée elle-même ne subsistait qu'une strate de sables et graviers oxydés d'une trentaine de centimètres d'épaisseur associée à un muret de pierres sèches fortement arasé qui correspond au mur bordier est déjà observé lors de la campagne de fouille de 1993 (fig.2,7).

lation antique. L'orientation de cette chaussée, large de 6 m environ et constituée de deux recharges successives, diverge de celle de la route du port mais correspond à celle du réseau urbain régulier (fig.2,8). Comme en témoigne l'implantation de deux tronçons de murs repérés en sondage (fig.2,9), cette chaussée est désaffectée lors de l'établissement du bâtiment sis en bordure ouest de la route du port. La documentation photographique des fouilles de 1968 permet de distinguer au moins deux phases de construction pour ce bâtiment: de manière significative, les maçonneries que l'on peut attribuer à la première phase ont une orientation identique à cette chaussée (fig.2,10).

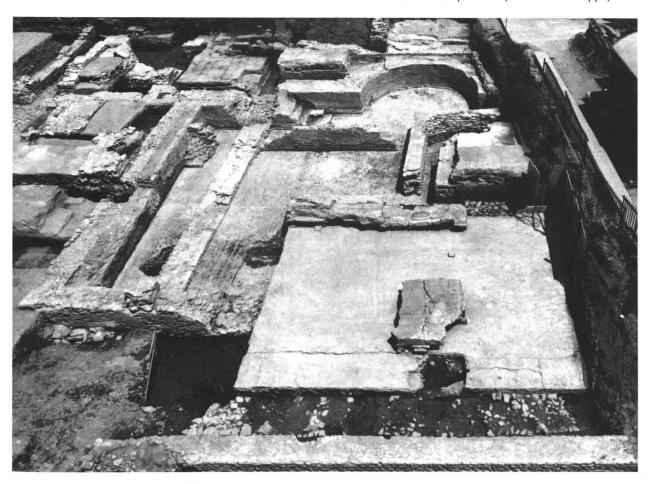
Fig.4. Avenches / Insula 19. Vue de la piscine à abside du premier édifice thermal tibérien. Au premier plan, les restes du bassin datant de la reconstruction des thermes au II^e siècle apr. J.-C. (Photo Fibbi-Aeppli).

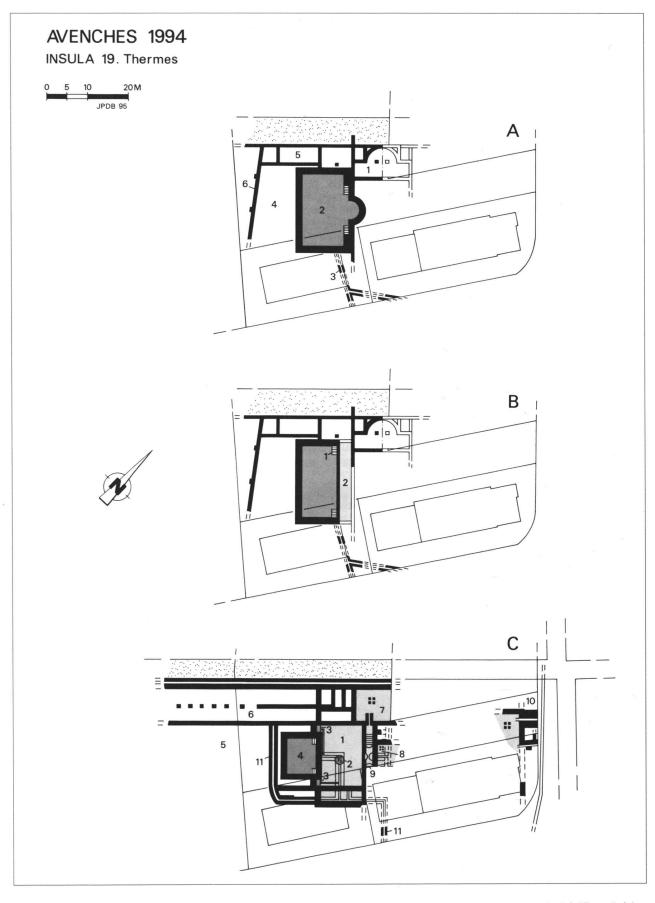
Fig.5. Avenches / Insula 19. Développement de l'angle nord-ouest des thermes. A: vestiges de l'édifice tibérien (env. 29 apr. J.-C.). B: réfection de la piscine (début IIe siècle env.). C: reconstruction des thermes (env. 135-137 apr. J.-C.). Les chiffres renvoient au texte.

Du bâtiment original (fig.5A), nous ne connaissons pour l'instant que le soubassement de son angle nord-ouest érigé sur un réseau extrêmement dense de pilotis. La date de 29 apr. J.-C. obtenue pour l'abattage de ces bois (LRD 94/R3784, St.49, 86) constitue un *terminus post quem* de choix pour la construction des thermes. Les fondations mises au jour sous l'*area* d'un hypocauste plus tardif sont celles d'une salle allongée, à abside et colonnade (fig.5A,1), dont la fonction nous échappe encore. Ce bâtiment était flanqué d'une grande

piscine rectangulaire (fig.5A,2), de 18 x 10 m, dégagée aux trois quarts. La reprise des données des fouilles réalisées en 1964, sur la parcelle avoisinante au sud, permet la restitution complète de cette piscine qui était également pourvue d'une abside (fig.6). Intégrée dans le mur de facade, celle-ci était encadrée par deux escaliers permettant de descendre dans un bassin profond de 1,20 à 1,30 m. Ses parois étaient recouvertes d'un simple enduit au tuileau rouge à finition lissée. Son fond, épais de 0,40 m, possédait un revêtement en opus spicatum accusant un léger pendage en direction du sud-est où a été repérée sa canalisation de vidange en 1964 (fig.5A,3). Ce bassin doit sa préservation au fait qu'il constituait un radier parfaitement étanche pour les maçonneries des phases ultérieures.

Couverte ou en plein air, cette piscine s'inscrit dans une cour (palestre?) trapézoïdale (fig.5A,4), délimitée au nord par une rangée de boutiques ou locaux de service - (fig.5A,5) et à l'ouest par un mur oblique (fig.5A,6) dont l'orientation s'apparente à celle des premiers aménagements mis au jour à l'intérieur du sanctuaire limitrophe de la *Grange-des-Dîmes* (*BPA* 34, 1992, pp.44-47). Il pourrait ainsi s'agir d'un premier mur de clôture

Les premiers réaménagements observés concernent essentiellement la piscine qui a vu sa largeur ramenée de 10 m à 8,50 m après la suppression de son abside et de ses escaliers (fig.5B). Ces derniers ont été remplacés par une rampe située à l'angle nord-est du bassin (fig.5B,1) dont on peut imaginer, comme pour le premier état (fig.5A), le pendant au sud-est. Un problème d'alimentation en eau des premiers thermes est peut-être à l'origine du reconditionnement de cette piscine dont la capacité est passée de 230'000 l à 185'000 l environ.

tilée d'un personnage féminin trônant qui pourrait correspondre à l'effigie d'une divinité-mère (fig.7). Interprétée comme frigidarium et/ou apodyterium, cette salle était également munie de banquettes à son angle nord-est, d'un labrum central (fig.5C,2) et de petites baignoires - ou pediluvia - en saillie sur la façade ouest (fig.5C,3). Ces dernières encadraient un grand bassin (fig.5C,4), de 9 x 7,50 m, froid -ou tempéré- qui se trouvait en connexion directe avec la salle froide-vestiaire. D'une profondeur de 0,50 m, ce bassin couvert ou non empiétait vraisemblablement sur une cour-palestre gravillonnée (fig.5C,5). Celle-ci était délimitée au nord par une halle - ou un portique double - qui a supplanté une première rangée de boutiques (fig.5C,6).

La salle froide-vestiaire communiquait également avec deux pièces chaudes partiellement dégagées (fig.5C,7-8). Celle alignée sur la façade nord de l'édifice était dotée d'une mosaïque. comme l'attestent les nombreuses tesselles présentes dans les niveaux de démolition de son hypocauste. La desserte des praefurnia en molasse de ces pièces était assurée par une galerie de service souterraine dont la voûte est demeurée intacte (fig.8). Dégagée sur un tronçon de 5,50 m (fig.5C,9), cette galerie aussi large que haute (2 m) a malheureusement fait l'objet de fouilles clandestines au début du siècle apparemment. C'est vraisemblablement à cette occasion qu'a été récupéré son dallage de grès dont l'empreinte est encore visible en bas de paroi. Tangente à l'abside de la piscine du premier état, elle se prolongeait au nord par une rampe d'escalier permettant d'accéder au foyer de l'une des salles chaudes

(fig.5C,7). A l'intérieur de la galerie, une ouverture latérale a servi d'alandier à une seconde pièce partiellement hypocaustée (fig.5C,8). L'accès à ce corridor devait se faire depuis le sud, à moins qu'il n'ait possédé une branche de raccordement en retour d'équerre vers l'est. La desserte souterraine des chaufferies évitait ainsi toute interférence entre les mouvements du personnel affecté à ces thermes et la clientèle. En ce qui concerne le dispositif de chauffe, il faut encore rappeler la mise au jour, en 1993, de deux grands *praefurnia* disposés en batterie à l'angle nord-est de l'édifice pour alimenter un ou plusieurs *caldaria* (fig.5C,10).

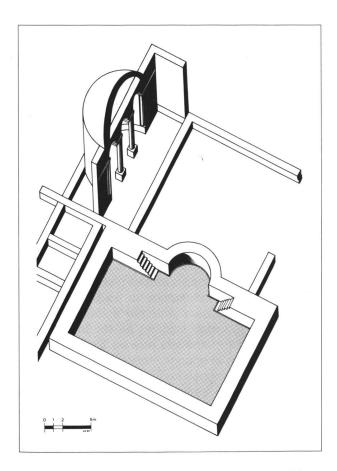
Fig. 6. Avenches / Insula 19. Restitution axonométrique de la piscine de l'édifice thermal tibérien. (Dessin Ch. Chevalley-FPA).

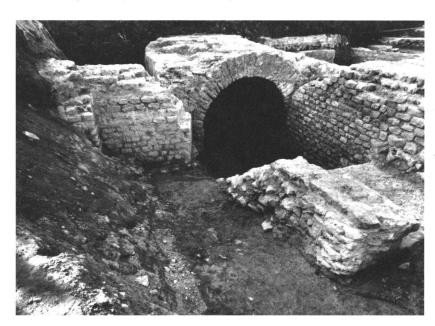
Fig.8. Avenches / Insula 19. Vue de la galerie de service souterraine du II^e siècle apr. J.-C. Au premier plan, le soubassement de l'escalier qui permettait d'accéder à la chaufferie de la salle nord des thermes après leur reconstruction. (Photo Fibbi-Aeppli).

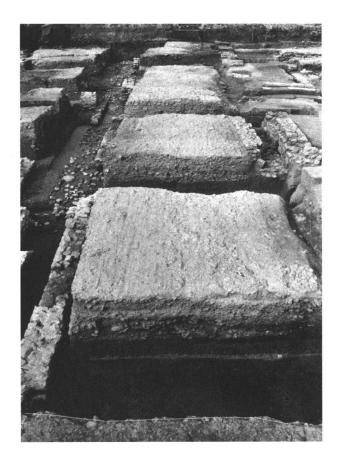
Fig. 9. Avenches / Insulae 13-19. La portion dégagée de la chaussée du decumanus qui séparait les thermes de l'insula 19 des maisons de l'insula 13; à gauche, les vestiges de l'égout collecteur qui longeait la façade arrière des bains publics; à droite, les restes de la canalisation qui bordait le portique. (Photo Ch. Chevalley-FPA).

La chaussée elle-même a subi au moins quatre recharges successives durant ses trois siècles d'utilisation (fig.9). Son premier tapis de graviers et de galets indurés s'est superposé à un réseau de fossés de drainage antérieur à la construction des thermes de l'insula 19. Sa largeur initiale de 6 m a été ramenée à 4,50 m lors de la pose d'un égout collecteur courant au pied de la façade arrière des thermes. Ce programme édilitaire suit de près la reconstruction des bains publics, laquelle semble avoir été la cause d'importantes modifications de la voirie avoisinante vers le milieu du Ile siècle apr. J.-C.

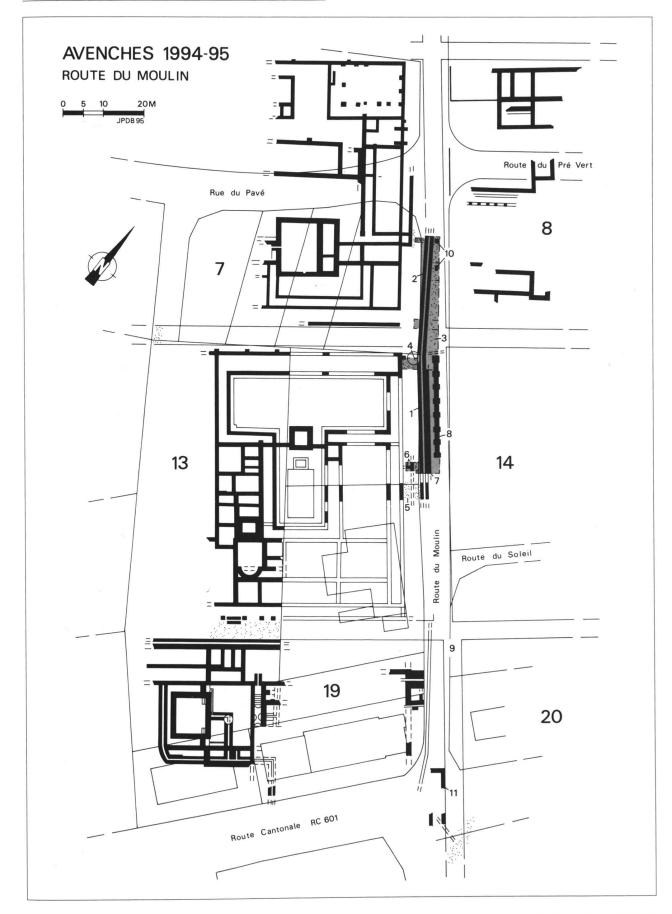
Fig. 10. Extrait du plan archéologique des quartiers ouest d'Aventicum. En grisé, l'emprise des fouilles 1994-1995 à la route du Moulin. Les chiffres renvoient au texte.

tiges mis au jour à l'est de l'égout: il s'agit notamment d'un mur venu s'accoler au parement oriental du collecteur (fig. 10,7) et du soubassement maçonné d'un portique apparu en limite de la tranchée de fouilles (fig.10,8). Conservé sur deux à trois assises seulement de boulets et de moellons calcaires, ce mur peu fondé possède une largeur de 0,90 m pour une longueur de 25 m. La présence de piles disposées à intervalles réguliers (2,50 m) ne laisse planer aucun doute en ce qui concerne sa fonction de stylobate. Plus ou moins parallèle au mur attenant à l'égout à une distance d'environ 2,50 m, il s'étend jusqu'au carrefour nord, où il se trouve aligné sur la façade arrière des maisons de l'insula 13. Son interruption au sud, au tiers environ de la façade orientale du même quartier, reste inexpliquée (passage? rue partiellement portiquée ?).

le réseau de la voirie, et peut-être même sur le tracé de cette rue dont le report au plan archéologique actuel le fait figurer avec un décrochement vers l'est (fig. 10,9). Il est intéressant de constater que le nouveau mur de portique (fig. 10,8), ainsi que les deux piles maçonnées d'une seconde colonnade dont plusieurs éléments ont été mis au jour à la hauteur de l'insula 7 (fig.10,10), se trouvent alignés sur la façade orientale des thermes (fig. 10, 11). Cette observation renforce l'hypothèse du déplacement vers l'est d'une rue cardinale au tracé parfaitement rectiligne, induisant la mise en place d'un important programme édilitaire qui aurait touché l'ensemble des quartiers occidentaux de l'agglomération romaine à partir du milieu du Ile siècle apr. J.-C.

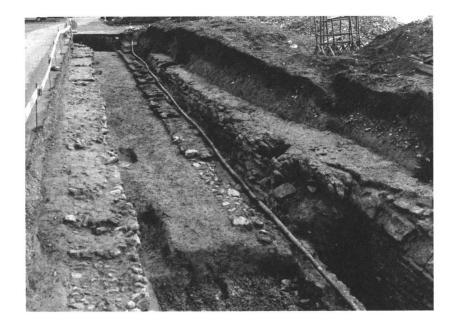
Fig. 11. Avenches / Route du Moulin. Vue générale de la tranchée sud; à droite, l'égout collecteur romain et le mur de fond de portique présumé; à gauche, les vestiges du stylobate du portique. (Photo Ch. Chevalley-FPA).

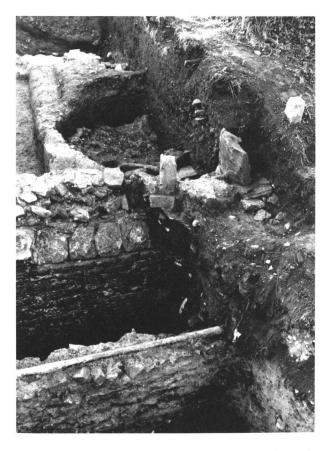
Fig. 12. Avenches / Route du Moulin. Les vestiges du four à chaux d'époque tardive implanté dans les niveaux de démolition de l'égout romain, au premier plan. (Photo Ch. Chevalley-FPA).

Par ailleurs, l'élargissement de la tranchée, à l'angle nord-est de l'*insula* 13, a permis de documenter la moitié d'un four à chaux semi-enterré et circulaire, de 2,50 m de diamètre, postérieur à l'occupation romaine (fig.10,4). Son alandier en blocs de molasse recoupe en effet les niveaux de

démolition de l'égout collecteur (fig. 12). Son fond en cuvette possédait un radier de boulets régulièrement disposés autour d'un poteau central calciné, ayant probablement servi à l'aménagement d'une chambre de chauffe voûtée. Une couche de chaux pulvérulente, résidu des ultimes combustions, tapissait ce fond en remontant contre la paroi inférieure rubéfiée du four, laquelle englobait le parement ouest de l'égout romain. Un amas de pierres calcaires, de blocs de tuileau et de molasse, mélangé à des plaques d'argile surcuite, en constituait le remplissage supérieur. Des échantillons de charbons et de bois ont été prélevés en vue d'analyses dendrochronologiques et C14 qui devraient dater plus précisément cette installation.

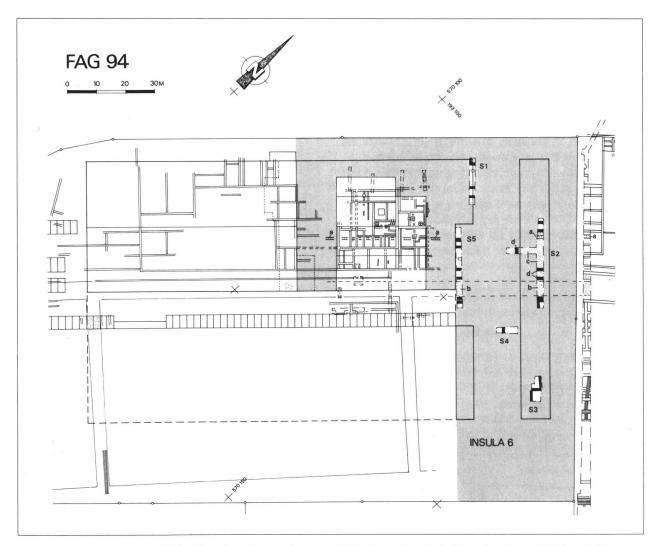
Fig. 14. Avenches / Usine FAG. Situation des sondages préliminaires. En grisé, l'emprise du projet. Les lettres renvoient au texte.

L'ouverture de cinq sondages préliminaires (fig.14, S1-S5) a permis d'établir le diagnostic archéologique pour l'essentiel de la zone menacée dont le sous-sol s'avère riche en vestiges relativement bien conservés. L'épaisseur des couches archéologiques est de 1,50 m en moyenne et les plus hauts niveaux de circulation antiques conservés apparaissent déjà à 0,25 m sous le couvert végétal actuel. Une première lecture stratigraphique de ces niveaux témoigne d'au moins trois phases d'occupation distinctes:

- La première occupation du site est pour l'instant signalée par un large fossé à fond plat d'axe est-ouest (fig.14,a) déjà observé à plusieurs reprises lors des fouilles voisines de 1974, 1985 et 1987. Ce fossé se rattache à un niveau limoneux organique situé au sommet des sables stériles et apparemment présent sur l'ensemble du site.

Ces sondages ont également livré plusieurs informations concernant la rue antique séparant les insulae 5 et 6 des faubourgs nord (fig. 14,b). Deux strates principales de la chaussée marquent l'évolution de la voirie qui a suivi celle des quartiers riverains. D'autre part, des recharges de graviers et de galets en tous points comparables à celles de la chaussée susmentionnée sont présentes dans la partie nord du sondage S2 et son extension à l'ouest (fig.14,c). Fait notoire, aucune césure entre ces deux aménagements n'est apparente. Etant donné leur largeur (22 m), il peut difficilement s'agir d'une seule et même chaussée. L'une des hypothèses pour l'instant retenues est celle d'une place ou d'un carrefour. En outre, l'implantation de plusieurs murs dans les recharges du carrefour présumé (fig. 14,d) indique une réorganisation complète de la voirie lors d'un ultime programme urbanistique. La compréhension du ré-

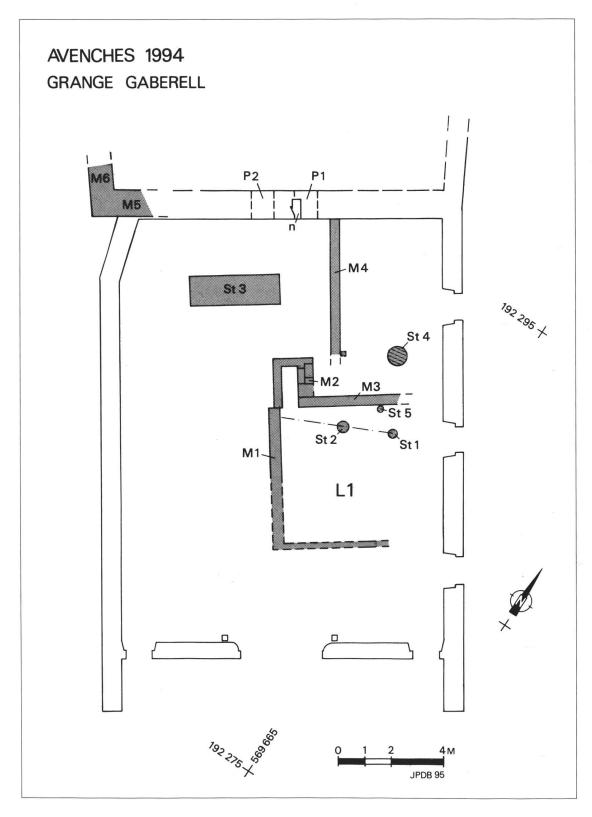
Fig. 16. Avenches / Rue du Jura 10. Grange Gaberell. Plan des structures exhumées en 1994 (en grisé). Epoque récente. Les abréviations renvoient au texte.

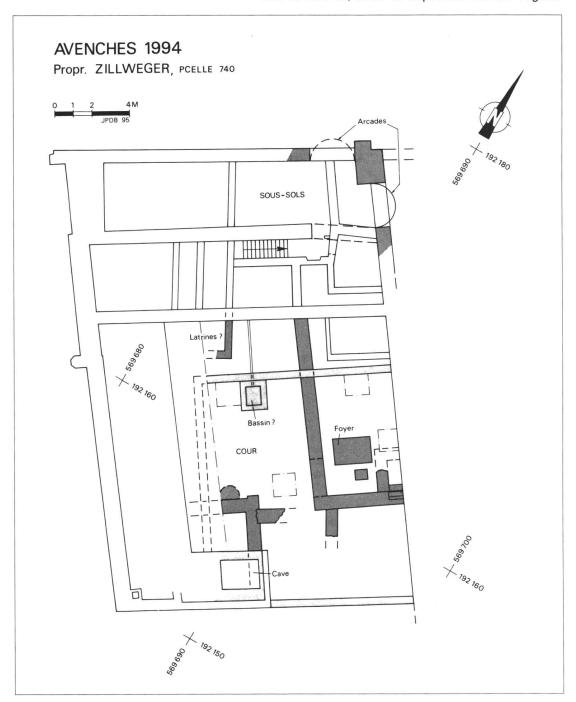
Fig. 17. Avenches / Rue Centrale 31. Plan des structures repérées en 1994 (en grisé). Epoques médiévale et récente.

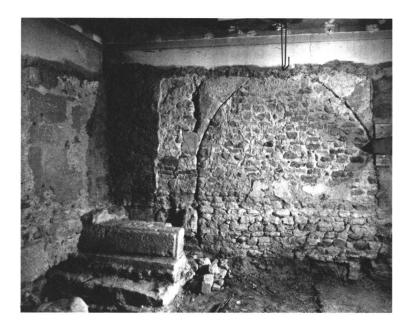
Fig. 18. Avenches / Rue Centrale 31. L'arc dans le mur mitoyen à l'angle nord-est de la maison. au premier plan sa base, partiellement conservée, avec un bloc de calcaire taillé en bossage. (Photo R. Gindroz, Lausanne).

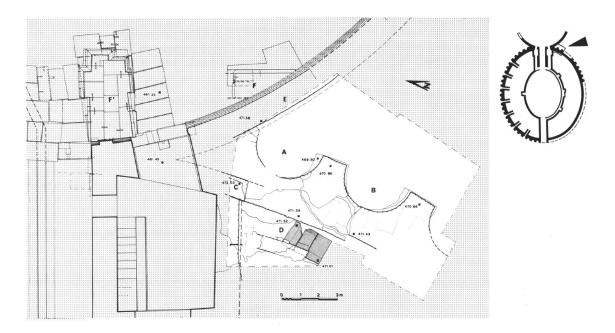
Fig. 19. Avenches / Amphithéâtre. Terrasse du Musée. Relevé des structures dégagées pour la construction du sous-sol du pavillon d'accueil. Ech. 1:200. (Ph. Bridel-FPA).

A, B: Deux alvéoles du mur périmétrique à contreforts du deuxième état de l'édifice.

Relevant du deuxième état de l'amphithéâtre, les deux alvéoles dégagées (fig.1, A et B et 2) sont conservées sur près de 2 m de hauteur; elles accusent un important basculement vers le sud, provoqué par un affaissement du terrain morainique, sans doute rapporté, dans lequel les fondations ont été établies en tranchée étroite dès la cote 468,50 au maximum. Il en est résulté quelques fissures centrales au fond des deux alvéoles; une dislocation plus importante de celle de l'est, est la conséquence des tensions ainsi provoquées au point où elle venait s'ancrer dans le parement du grand mur semi-circulaire du Rafour (fig.1, E), remontant au premier état de l'édifice qui lui, n'a pas bougé. Une semelle dé-

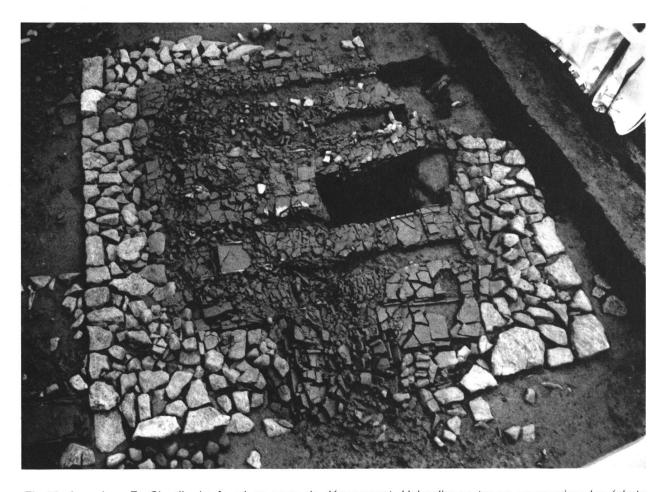
Fig.23. Avenches, En Chaplix. Le four I en cours de dégagement. L'alandier se trouve au premier plan (photo Archéodunum SA)
