**Zeitschrift:** Bulletin de l'Association Pro Aventico  
**Herausgeber:** Association Pro Aventico (Avenches)  
**Band:** 36 (1994)

## CHRONIQUE ARCHEOLOGIQUE

### AVENTICUM

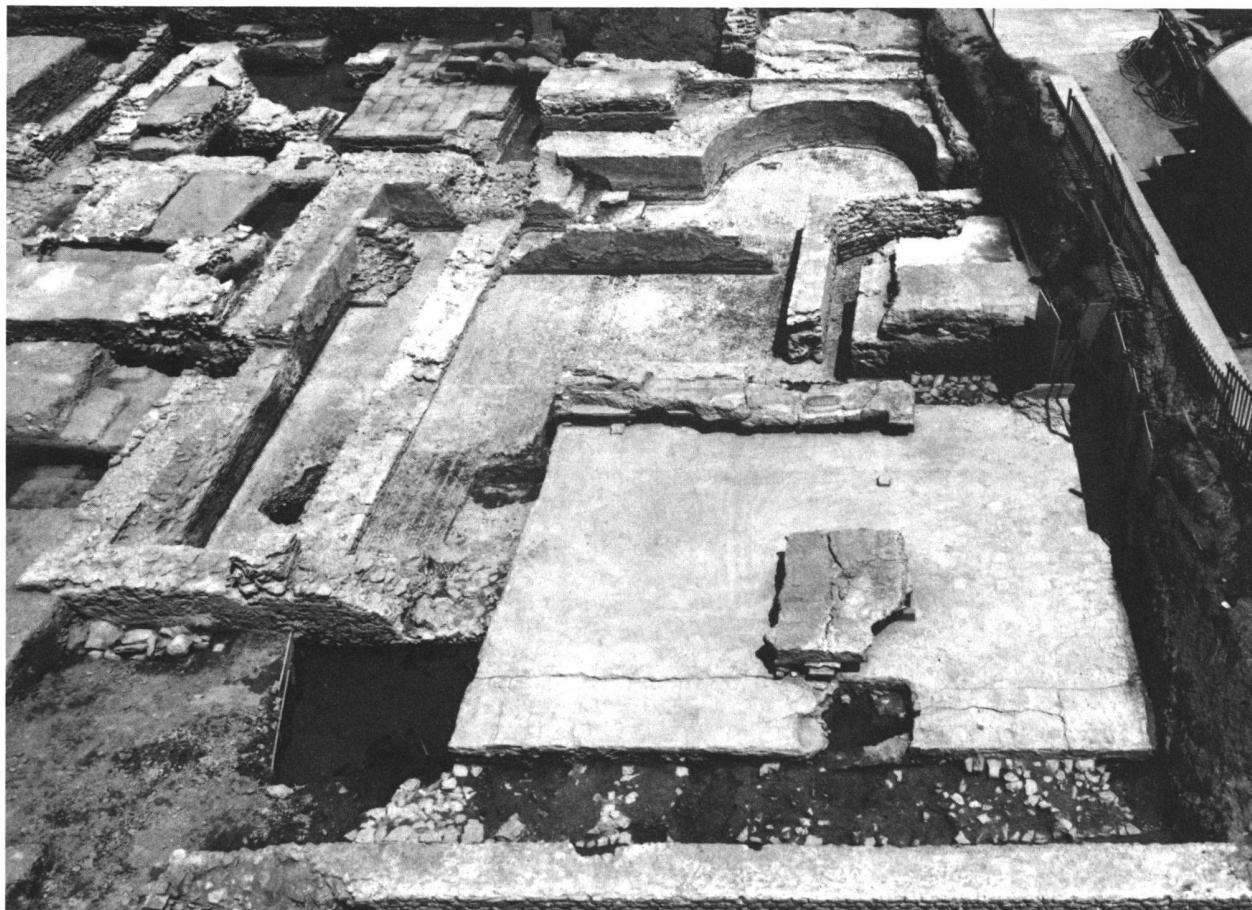
Fig.4. Avenches / Insula 19. Vue de la piscine à abside du premier édifice thermal tibérien. Au premier plan, les restes du bassin datant de la reconstruction des thermes au II<sup>e</sup> siècle apr. J.-C. (Photo Fibbi-Aeppli).

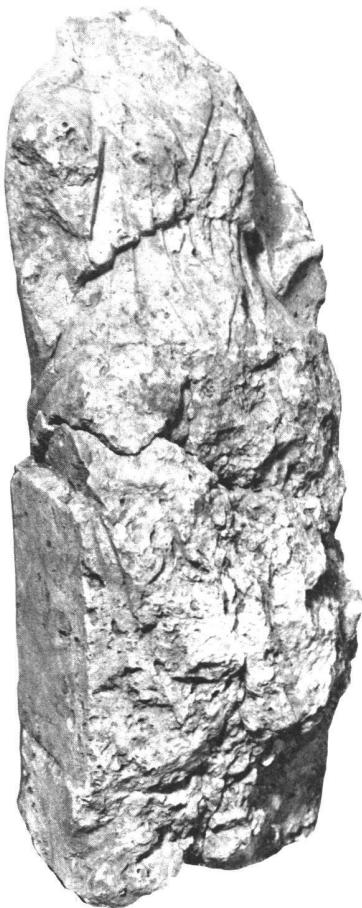
Fig.7. Avenches / Insula 19. Petite statue en calcaire (hauteur: 0,80 m) d'un personnage féminin trônant qui ornait l'une des salles thermales de la dernière phase. II<sup>e</sup>-III<sup>e</sup> siècle apr. J.-C. (Photo Ch. Chevalley-FPA).

tilée d'un personnage féminin trônant qui pourrait correspondre à l'effigie d'une divinité-mère (fig.7). Interprétée comme *frigidarium* et/ou *apodyterium*, cette salle était également munie de banquettes à son angle nord-est, d'un *labrum* central (fig.5C,2) et de petites baignoires - ou *pediluvia* - en saillie sur la façade ouest (fig.5C,3). Ces dernières encadraient un grand bassin (fig.5C,4), de 9 x 7,50 m, froid -ou tempéré- qui se trouvait en connexion directe avec la salle froide-vestiaire. D'une profondeur de 0,50 m, ce bassin couvert ou non empiétait vraisemblablement sur une cour-palestre gravillonnée (fig.5C,5). Celle-ci était délimitée au nord par une halle - ou un portique double - qui a supplanté une première rangée de boutiques (fig.5C,6).

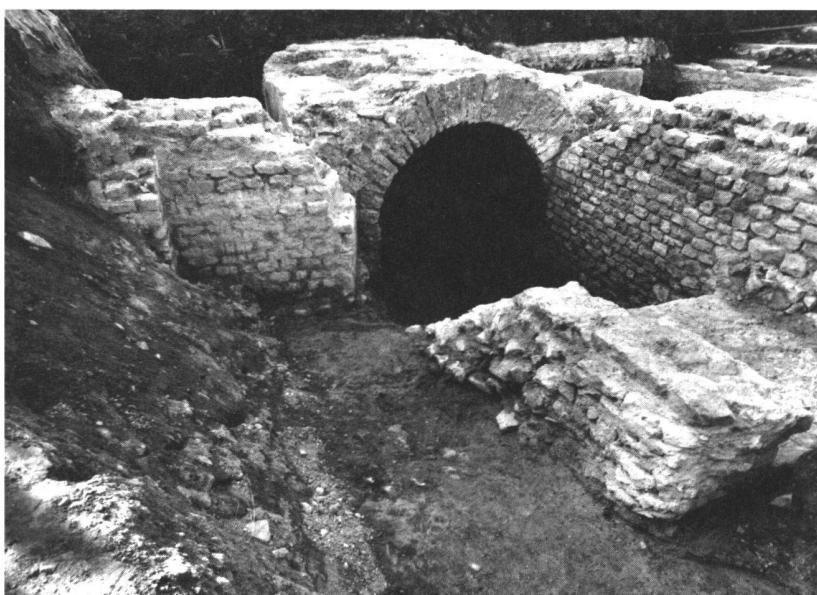
Fig.8. Avenches / Insula 19. Vue de la galerie de service souterraine du II<sup>e</sup> siècle apr. J.-C. Au premier plan, le soubassement de l'escalier qui permettait d'accéder à la chaufferie de la salle nord des thermes après leur reconstruction. (Photo Fibbi-Aeppli).

(fig.5C,7). A l'intérieur de la galerie, une ouverture latérale a servi d'alandier à une seconde pièce partiellement hypocaustée (fig.5C,8). L'accès à ce corridor devait se faire depuis le sud, à moins qu'il n'ait possédé une branche de raccordement en retour d'équerre vers l'est. La desserte souterraine des chaufferies évitait ainsi toute interférence entre les mouvements du personnel affecté à ces thermes et la clientèle. En ce qui concerne le dispositif de chauffe, il faut encore rappeler la mise au jour, en 1993, de deux grands *praefurnia* disposés en batterie à l'angle nord-est de l'édifice pour alimenter un ou plusieurs *caldaria* (fig.5C,10).

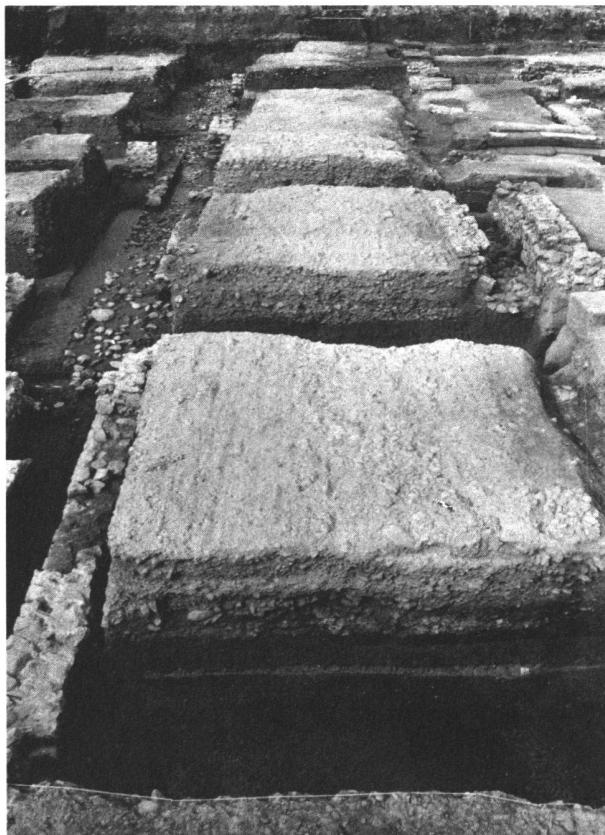
*Fig.9. Avenches / Insulae 13-19. La portion dégagée de la chaussée du decumanus qui séparait les thermes de l'insula 19 des maisons de l'insula 13; à gauche, les vestiges de l'égout collecteur qui longeait la façade arrière des bains publics; à droite, les restes de la canalisation qui bordait le portique. (Photo Ch. Chevalley-FPA).*

La chaussée elle-même a subi au moins quatre recharges successives durant ses trois siècles d'utilisation (fig.9). Son premier tapis de graviers et de galets indurés s'est superposé à un réseau de fossés de drainage antérieur à la construction des thermes de l'*insula* 19. Sa largeur initiale de 6 m a été ramenée à 4,50 m lors de la pose d'un égout collecteur courant au pied de la façade arrière des thermes. Ce programme édilitaire suit de près la reconstruction des bains publics, laquelle semble avoir été la cause d'importantes modifications de la voirie avoisinante vers le milieu du II<sup>e</sup> siècle apr. J.-C.

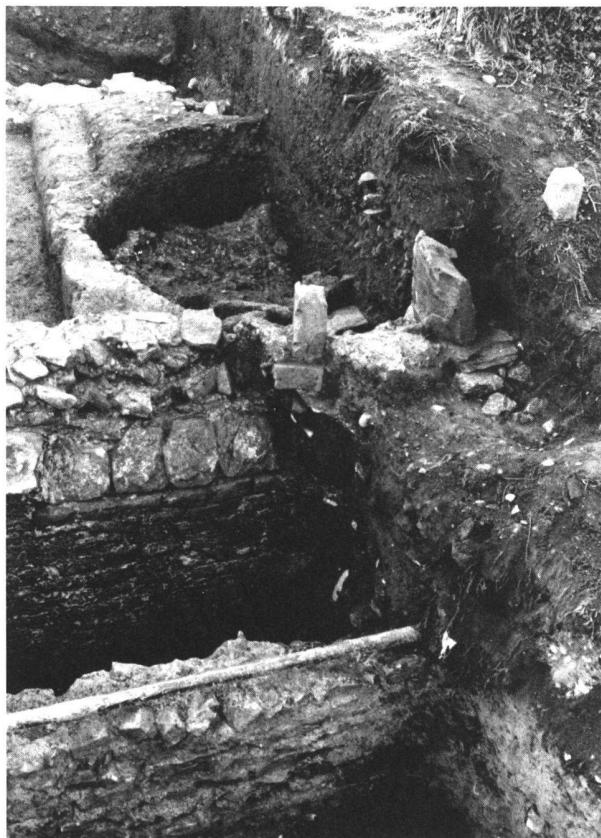
Fig. 12. Avenches / Route du Moulin. Les vestiges du four à chaux d'époque tardive implanté dans les niveaux de démolition de l'égout romain, au premier plan. (Photo Ch. Chevalley-FPA).

Par ailleurs, l'élargissement de la tranchée, à l'angle nord-est de l'*insula* 13, a permis de documenter la moitié d'un four à chaux semi-enterré et circulaire, de 2,50 m de diamètre, postérieur à l'occupation romaine (fig.10,4). Son alandier en blocs de molasse recoupe en effet les niveaux de

démolition de l'égout collecteur (fig.12). Son fond en cuvette possédait un radier de boulets régulièrement disposés autour d'un poteau central calciné, ayant probablement servi à l'aménagement d'une chambre de chauffe voûtée. Une couche de chaux pulvérulente, résidu des ultimes combustions, tapissait ce fond en remontant contre la paroi inférieure rubéfiée du four, laquelle englobait le parement ouest de l'égout romain. Un amas de pierres calcaires, de blocs de tuileau et de molasse, mélangé à des plaques d'argile surcuite, en constituait le remplissage supérieur. Des échantillons de charbons et de bois ont été prélevés en vue d'analyses dendrochronologiques et C<sup>14</sup> qui devraient dater plus précisément cette installation.

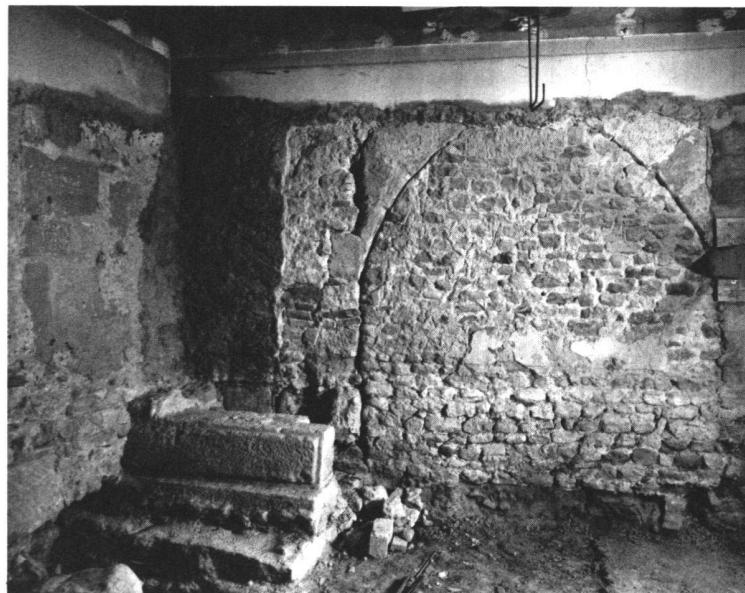
Fig.18. Avenches / Rue Centrale 31. L'arc dans le mur mitoyen à l'angle nord-est de la maison, au premier plan sa base, partiellement conservée, avec un bloc de calcaire taillé en bossage. (Photo R. Gindroz, Lausanne).

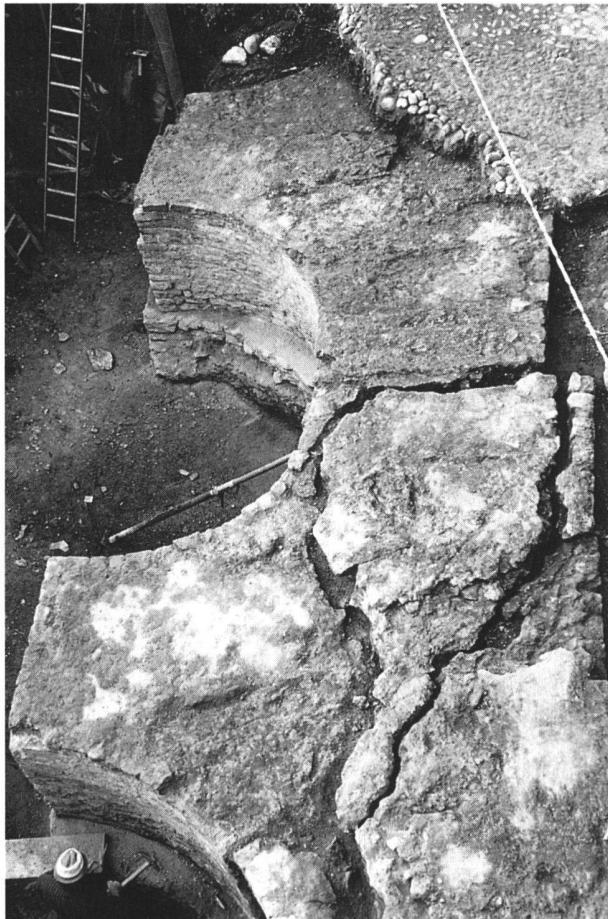
Fig.20. Avenches / Amphithéâtre. Les alvéoles A (en bas) et B (au centre), vues de l'est. En haut, le sol en galets du pavillon du XVIII<sup>e</sup> s. Diamètre de l'alvéole B: 3,75 m. (Photo Ph. Bridel-FPA).

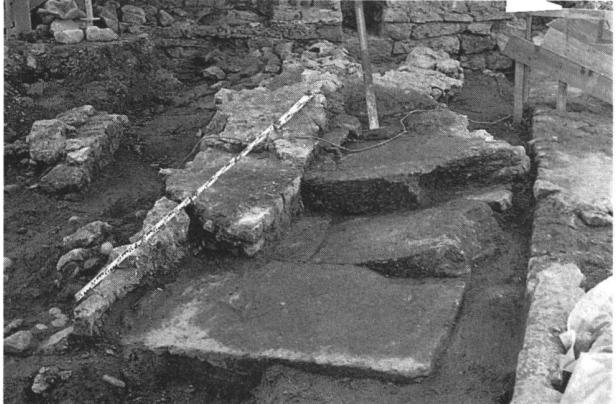
Fig.21. Avenches / Amphithéâtre. L'escalier D. Au centre, les trois marches en place; à gauche, le mur soutenant les terres de la *cavea*; à droite, parement interne du mur périphérique à alvéoles. Derrière le gabarit du futur escalier d'accès, façade ouest de la tour du Musée, avec, à droite et en coupe (flèche), le mur périphérique C du premier état. Vue vers le nord-est. (Photo Ph. Bridel-FPA).

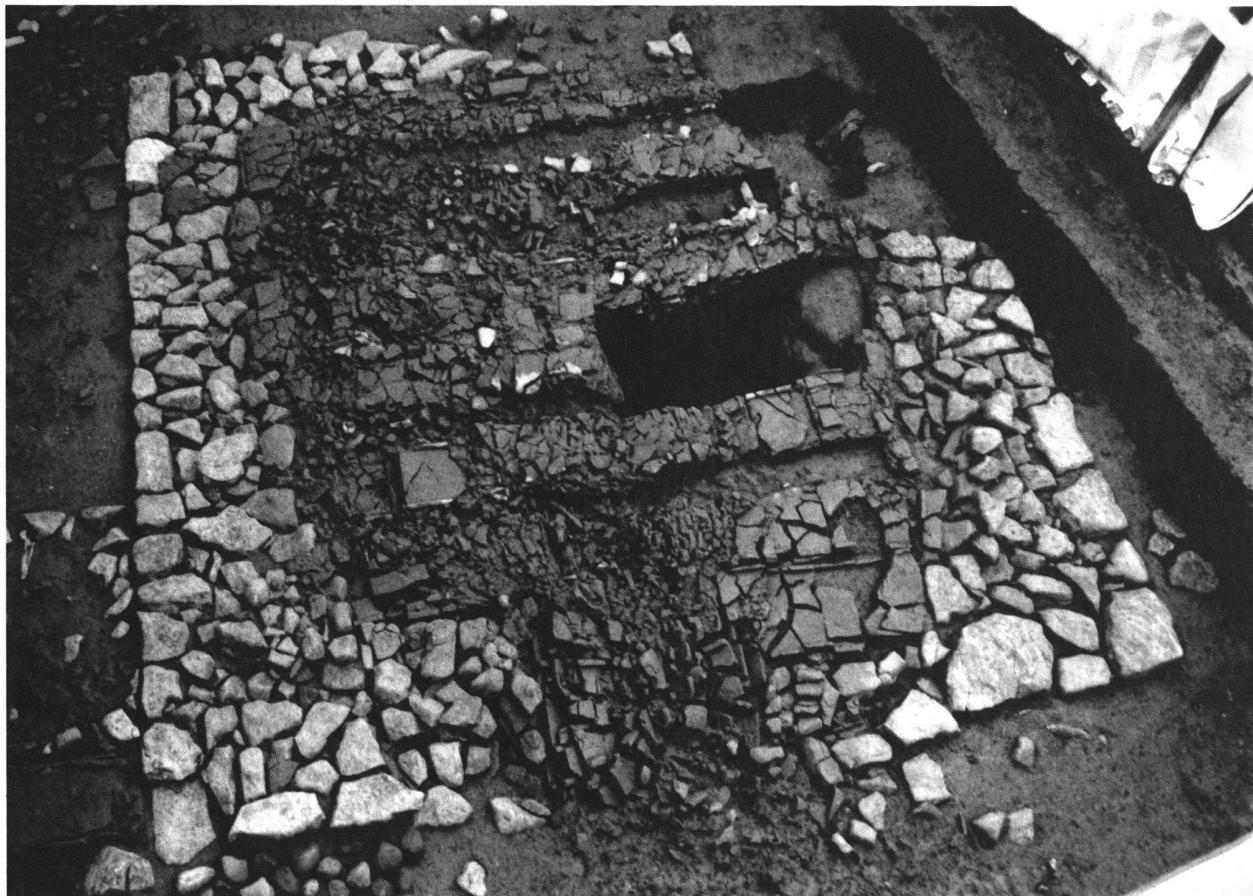
Fig.23. Avenches, En Chaplix. Le four I en cours de dégagement. L'alandier se trouve au premier plan (photo Archéodunum SA)
