Artikel: Avenches/En Selley investigations 1997 : quelques repères sur

l'occupation tardive d'un quartier périphérique d'Aventicum (insula 56) :

structures et mobilier des IIIe et IVe s. ap. J.-C.

Kapitel: Description et interprétation des structures

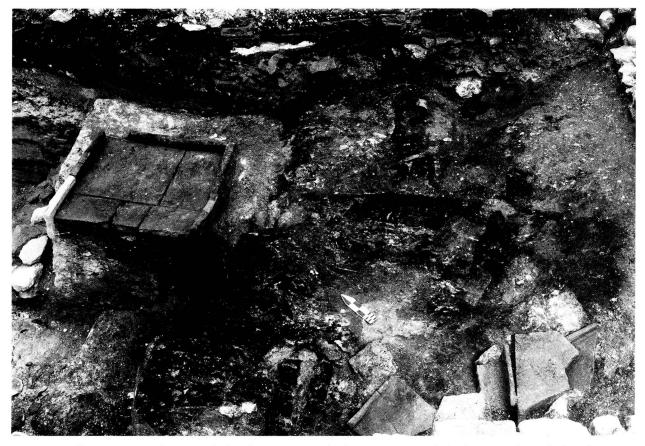
Fig. 5. En Selley 1997, L 3a-b, niveau de démolition par incendie des aménagements de la phase 3. A droite du foyer St 2 apparaissent les restes calcinés du plancher du local 3b.

Cette phase d'occupation prend fin suite à un incendie dont témoignent les restes calcinés du plancher mis en évidence dans la partie sud du local et une épaisse couche de nature charbonneuse présente sur toute la surface fouillée (fig. 3, 7). Une grande proportion du matériel céramique exhumé, comprenant quelques récipients pratiquement entiers, présentait d'ailleurs une coloration et des déformations post-cuisson dues à une intense source de chaleur. C'est sans doute pour les mêmes raisons que le plomb lestant le contrepoids de la balance retrouvée sur le foyer St 2 s'est partiellement liquéfié (cat. fer nos 12 et 13). Considérant l'emprise relativement restreinte des fouilles, il fait peu de doute que la variété et la quantité relativement importante de l'ensemble de ce mobilier ne peuvent s'expliquer que par des circonstances d'abandon particulières. S'il est difficile de mesurer l'ampleur de cet incendie, il est intéressant de relever que les constructions maçonnées repérées dans le secteur nord des fouilles présentent elles aussi d'importantes traces de rubéfaction. On observe, de plus, qu'après cet incendie, est mise en place une épaisse couche de démolition (moellons de pierre calcaire et débris de tegulae) servant d'assise aux aménagements suivants (fig. 3, 9) et que ce niveau est stratigraphiquement attesté sur toute la longueur des sondages ouverts.

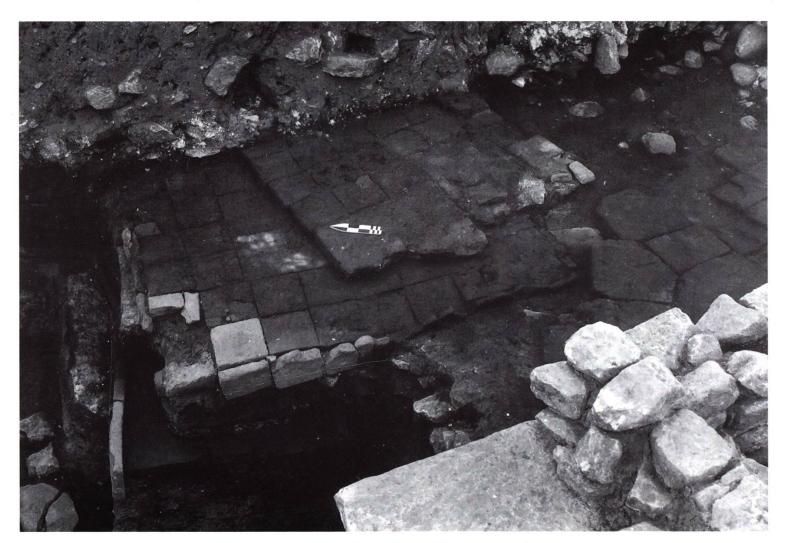
Fig. 7. En Selley 1997, L 3, superposition des foyers St 2, St 3 et St 15 (phases 3, 4a et 4b).

Suite à une regrettable erreur de manipulation, l'illustration de la figure 5, de la page 31, se retrouve également pour la figure 7, de la page 33.

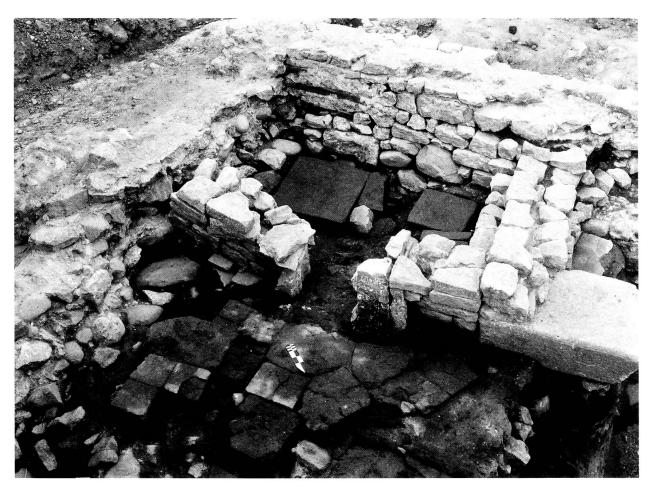
Fig. 8. En Selley 1997, L 4, dispositif de séchage/fumage de la phase 4b.

(fig. 8) qui s'apparente à des dispositifs de fumage ou de séchage bien connus dans le nord-est de la Gaule ou en Grande-Bretagne où ils ont fait l'objet de publications exhaustives, mais dont nos régions ont également livré quelques exemplaires¹⁶.

Dans l'angle du mur d'enclos étaient en effet conservés sur une trentaine de centimètres de hauteur deux murets de facture grossière liés à l'argile (M. 2) reposant partiellement sur une épaisse dalle de grès en réemploi¹⁷. A l'intérieur de ce petit local de 1,8 m de largeur sur 1 m de profondeur (L 4), le sol était couvert de plaques de terre cuite de dimensions variables. La paroi orientale de la structure s'interrompait en une ouverture axiale de 50 cm de largeur flanquée de deux petits blocs de pierre calcaire disposés verticalement. D'importantes traces de rubéfaction et une concentration de cendres ont été observées qui démontrent qu'un foyer occupait cette ouverture. En complément au dispositif un dallage sommaire (St 16) composé de divers éléments de terre cuite (carreaux de pilettes, morceaux de tegulae et autre débris) s'étendait sur un peu plus de 1 m à l'avant du foyer.
