Zeitschrift: Bulletin de l'Association Pro Aventico
Herausgeber: Association Pro Aventico (Avenches)
Band: 41 (1999)

Artikel: Avenches/En Selley investigations 1997 : quelques repères sur l'occupation tardive d'un quartier périphérique d'Aventicum (insula 56) : structures et mobilier des IIIe et IVe s. ap. J.-C.
Autor: Blanc, Pierre / Meylan Krause, Marie-France / Hochuli-Gysel, Anne
Kapitel: Description et interprétation des structures
DOI: <https://doi.org/10.5169/seals-245921>

Description et interprétation des structures

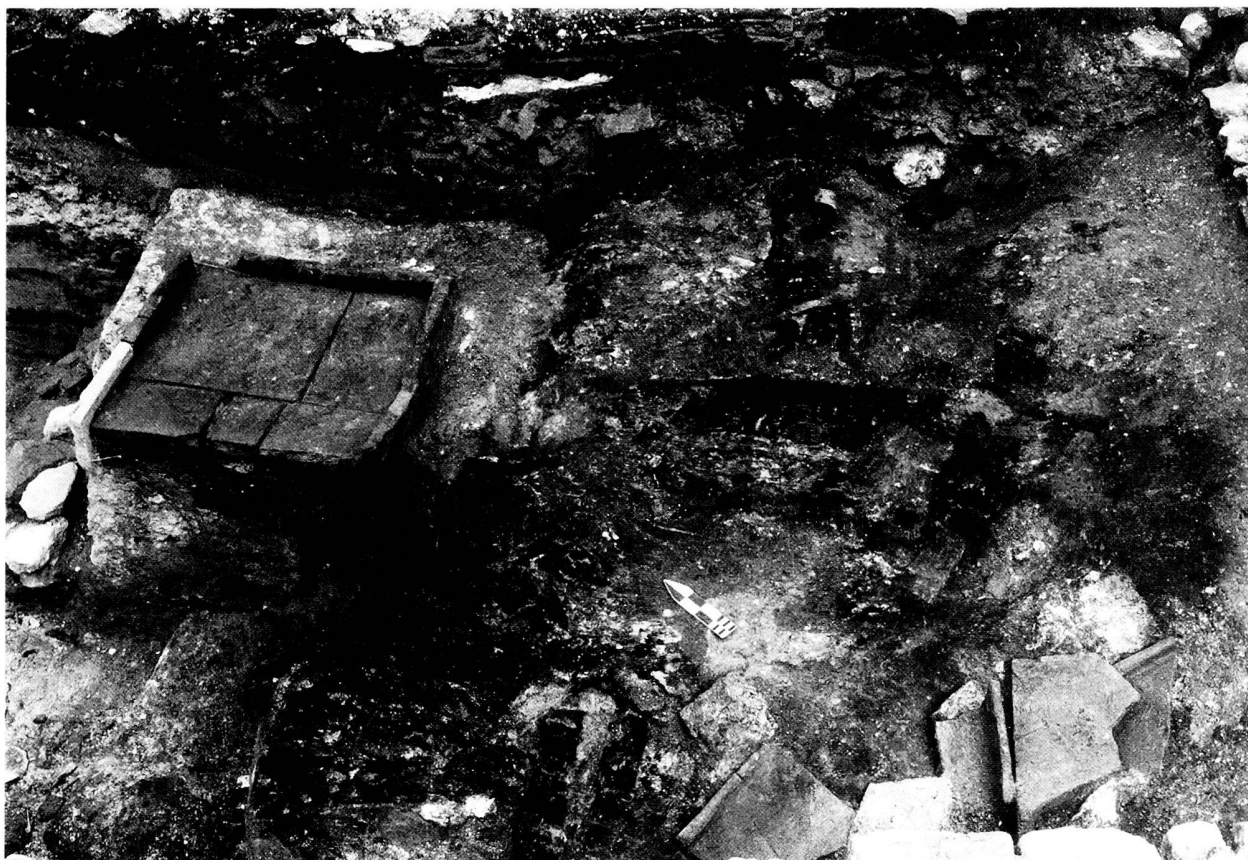
Fig. 5. En Selley 1997, L 3a-b, niveau de démolition par incendie des aménagements de la phase 3. A droite du foyer St 2 apparaissent les restes calcinés du plancher du local 3b.

Cette phase d'occupation prend fin suite à un incendie dont témoignent les restes calcinés du plancher mis en évi-

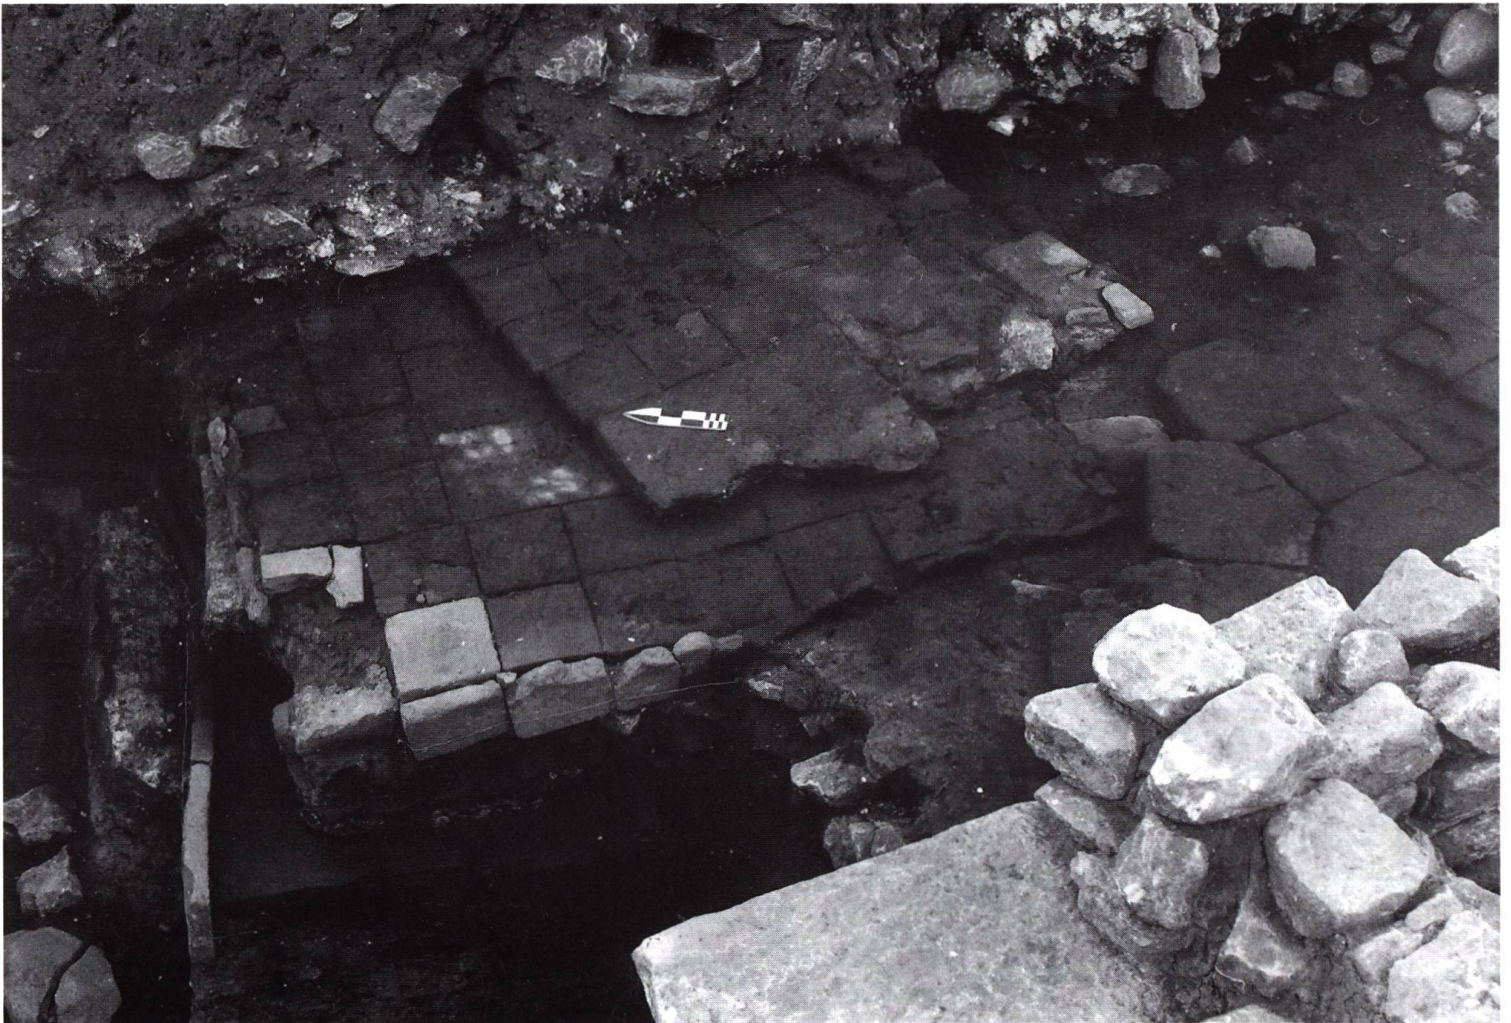
Fig. 7. En Selley 1997, L 3, superposition des foyers St 2, St 3 et St 15 (phases 3, 4a et 4b).

dence dans la partie sud du local et une épaisse couche de nature charbonneuse présente sur toute la surface fouillée (fig. 3, 7). Une grande proportion du matériel céramique exhumé, comprenant quelques récipients pratiquement entiers, présentait d'ailleurs une coloration et des déformations post-cuisson dues à une intense source de chaleur. C'est sans doute pour les mêmes raisons que le plomb les-tant le contre-poids de la balance retrouvée sur le foyer St 2 s'est partiellement liquéfié (cat. fer n^{os} 12 et 13). Considérant l'emprise relativement restreinte des fouilles, il fait peu de doute que la variété et la quantité relativement importante de l'ensemble de ce mobilier ne peuvent s'expliquer que par des circonstances d'abandon particulières. S'il est difficile de mesurer l'ampleur de cet incendie, il est intéressant de relever que les constructions maçonnées repérées dans le secteur nord des fouilles présentent elles aussi d'importantes traces de rubéfaction. On observe, de plus, qu'après cet incendie, est mise en place une épaisse couche de démolition (moellons de pierre calcaire et débris de *tegulae*) servant d'assise aux aménagements suivants (fig. 3, 9) et que ce niveau est stratigraphiquement attesté sur toute la longueur des sondages ouverts.

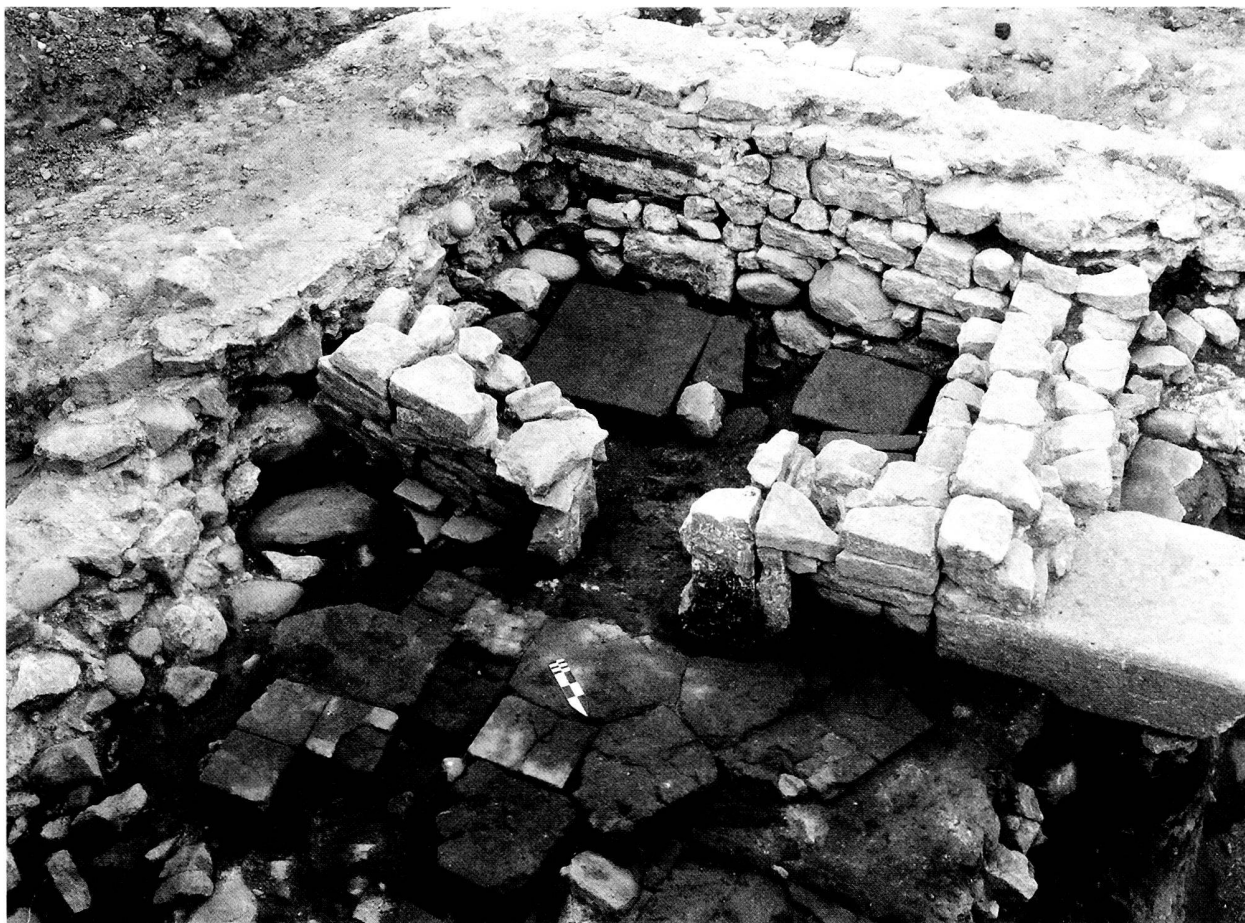
Fig. 8. En Selley 1997, L 4, dispositif de séchage/fumage de la phase 4b.

(fig. 8) qui s'apparente à des dispositifs de fumage ou de séchage bien connus dans le nord-est de la Gaule ou en Grande-Bretagne où ils ont fait l'objet de publications exhaustives, mais dont nos régions ont également livré quelques exemplaires¹⁶.

Dans l'angle du mur d'enclos étaient en effet conservés sur une trentaine de centimètres de hauteur deux murets de facture grossière liés à l'argile (M. 2) reposant partiellement sur une épaisse dalle de grès en réemploi¹⁷. À l'intérieur de ce petit local de 1,8 m de largeur sur 1 m de profondeur (L. 4), le sol était couvert de plaques de terre cuite de dimensions variables. La paroi orientale de la structure s'interrompait en une ouverture axiale de 50 cm de largeur flanquée de deux petits blocs de pierre calcaire disposés verticalement. D'importantes traces de rubéfaction et une concentration de cendres ont été observées qui démontrent qu'un foyer occupait cette ouverture. En complément au dispositif un dallage sommaire (St 16) composé de divers éléments de terre cuite (carreaux de pilettes, morceaux de *tegulae* et autre débris) s'étendait sur un peu plus de 1 m à l'avant du foyer.

Les études menées sur d'autres sites ont démontré que le mauvais état de conservation de ce type de structure permet rarement d'en préciser la fonction réelle à moins que les fouilles ne produisent une série d'indices pertinents - ce qui n'est pas le cas ici - tels un grand nombre d'ossements, des objets spécifiques (crochets et couteaux à viande) voire des restes organiques récoltés par tamisage (grains, céréales). Les niveaux de démolition de cette structure n'ont de leur côté livré aucun élément architectural (dalles et cylindres de terre cuite, *tubuli*) permettant de restituer un quelconque système de circulation de l'air chaud et de la fumée à l'intérieur de la chambre, principal critère de distinction pour l'identification des fumeurs et des séchoirs¹⁸. Le muret nord de la structure était toutefois doté d'un ressaut intérieur d'une quinzaine de centimètres qui a pu servir d'appui latéral à une chambre de séchage surélevée d'une trentaine de

centimètres par rapport au niveau du foyer. Le parement intérieur des autres parois de la structure était malheureusement trop dégradé pour confirmer cette hypothèse. Il n'en reste pas moins que cette structure s'inscrit, sous une forme il est vrai peu élaborée, dans une série d'aménagements spécifiques qui pour la majorité d'entre eux datent des III^e et surtout IV^e s.¹⁹
