Zeitschrift:	Bulletin de l'Association Pro Aventico
Herausgeber:	Association Pro Aventico (Avenches)
Band:	41 (1999)
Artikel:	Avenches/En Selley investigations 1997 : quelques repères sur l'occupation tardive d'un quartier périphérique d'Aventicum (insula 56) : structures et mobilier des IIIe et IVe s. ap. J.-C.
Autor:	Blanc, Pierre / Meylan Krause, Marie-France / Hochuli-Gysel, Anne
Kapitel:	Description et interprétation des structures
DOI:	https://doi.org/10.5169/seals-245921

Description et interprétation des structures

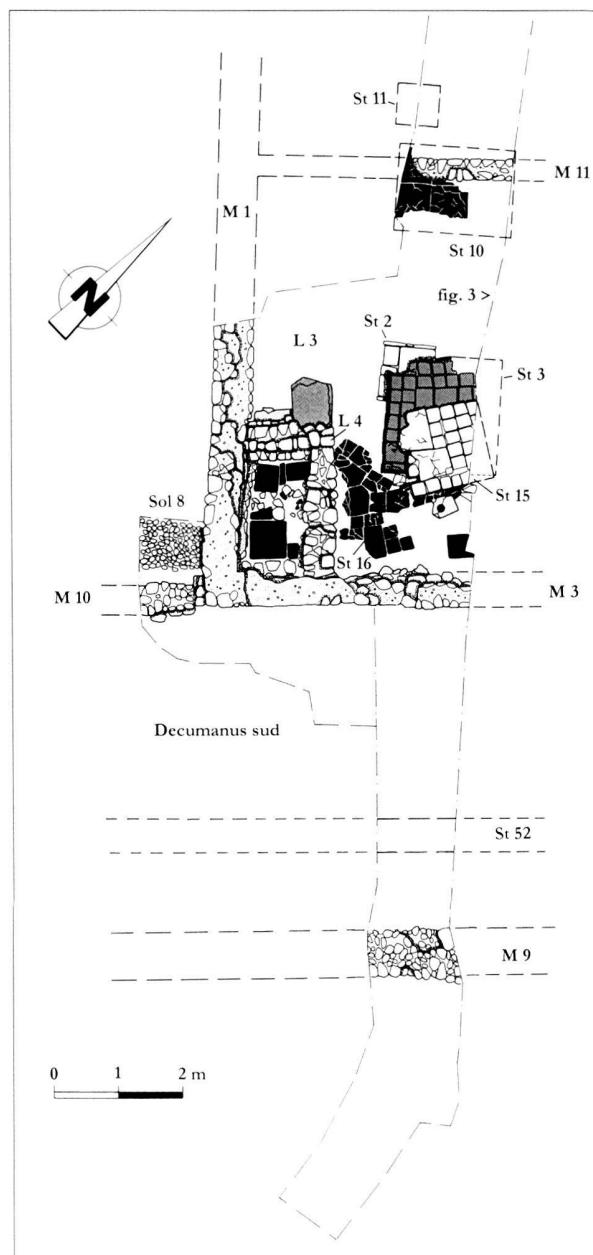
Fig. 2. En Selley 1997, secteur sud, relevé pierre à pierre des aménagements tardifs (L 3-4).

Si à la lecture de la stratigraphie du secteur fouillé (fig. 3) la succession des derniers événements archéologiques constatés n'a pas été en soi problématique, les difficultés ont surgi lorsqu'il s'est agi d'en établir le cadre chronologique absolu. Les fourchettes chronologiques proposées pour les phases tardives reposent aussi bien sur l'étude de plusieurs ensembles de mobilier céramique, diversement importants d'un point de vue quantitatif, des III^e et IV^e s., que sur un corpus numismatique relativement étoffé (près de 80 monnaies) comprenant une majorité de pièces datées entre le milieu et le 3^e quart du III^e s. ainsi qu'une dizaine d'exemplaires du 1^{er} quart du IV^e s. ap. J.-C⁴. Face à un mobilier céramique encore inédit qui, avec celui exhumé en 1986 au lieu dit *Sur St.-Martin*⁵, fera désormais figure de référence pour cette période, et compte tenu des questions spécifiques que suscitent l'émission et la circulation du numéraire de cette période, l'interprétation de ces données en terme de chronologie absolue ne peut être que le fruit d'une étroite collaboration entre céramologues et numismates sur la base d'observations archéologiques avérées. D'un point de vue méthodologique, seuls ont par conséquent été retenus dans cette étude les ensembles stratigraphiquement fiables et homogènes, le mobilier tardif provenant des couches supérieures de démolition ou d'ensembles susceptibles d'altérations n'étant signalé ici qu'à titre indicatif.

Phase 3: 2^e moitié du III^e s. ap. J.-C.⁶ (fig. 2, 3 et 4 A)

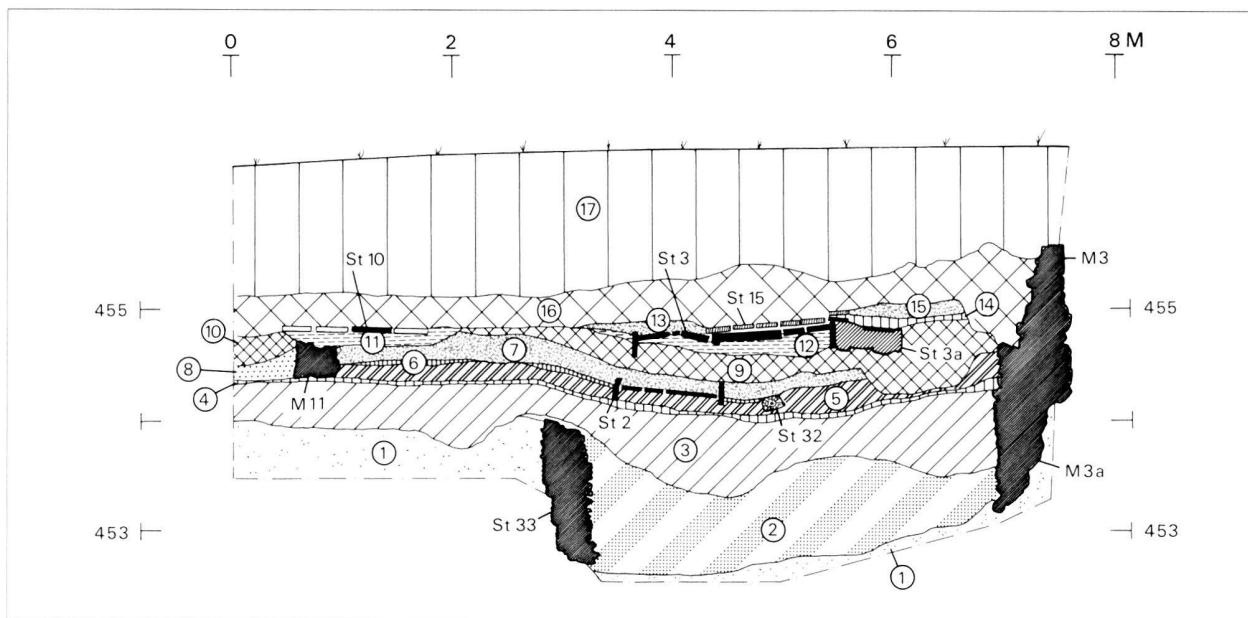
Fig. 3. En Selley 1997, coupe stratigraphique vue est du local L 3:

1: substrat naturel (limon sableux) localement rubéfié.

St 1: excavation ayant pu servir de lieu de stockage: cette «cave» est comprise entre le muret St 33 (fragments de tegulae et pierres calcaires non maçonnes) et le mur M 3a.

2: comblement inférieur de St 1 (limons grisâtres très charbonneux à la base, avec fragments de tegulae et amas argileux, K 10285): occupation/abandon.

3: remblai sableux désaffectant St 1: nombreuses scories et matériaux sablo-argileux (parois de four, creusets, moules) en relation avec une métallurgie d'alliages à base de cuivre (K 10284).

St 2: foyer.

St 32: sablière basse marquant une subdivision interne du local L 3.

M 11: muret maçoné formant la limite nord du local 3.

9-10: couche de démolition (moellons calcaire et nombreux fragments de tegulae) désaffectant les aménagements de la phase 3. Observée sur toute la surface sondée, elle témoigne d'une phase de démolition affectant l'ensemble des constructions de ce quartier. K 10265 et 10277.

St 3a: surface de travail aménagée à l'avant du foyer St 3 (fragments de tegulae disposés horizontalement sur un radier de pierres calcaires).

dence dans la partie sud du local et une épaisse couche de nature charbonneuse présente sur toute la surface fouillée (fig. 3, 7). Une grande proportion du matériel céramique exhumé, comprenant quelques récipients pratiquement entiers, présentait d'ailleurs une coloration et des déformations post-cuisson dues à une intense source de chaleur. C'est sans doute pour les mêmes raisons que le plomb lessant le contre-poids de la balance retrouvée sur le foyer St 2 s'est partiellement liquéfié (cat. fer n° 12 et 13). Considérant l'emprise relativement restreinte des fouilles, il fait peu de doute que la variété et la quantité relativement importante de l'ensemble de ce mobilier ne peuvent s'expliquer que par des circonstances d'abandon particulières. S'il est difficile de mesurer l'ampleur de cet incendie, il est intéressant de relever que les constructions maçonnées repérées dans le secteur nord des fouilles présentent elles aussi d'importantes traces de rubéfaction. On observe, de plus, qu'après cet incendie, est mise en place une épaisse couche de démolition (moellons de pierre calcaire et débris de *tegulae*) servant d'assise aux aménagements suivants (fig. 3, 9) et que ce niveau est stratigraphiquement attesté sur toute la longueur des sondages ouverts.

Deux grands foyers quadrangulaires disposés côté à côté à deux mètres de distance viennent occuper cet espace désormais ouvert vers le nord que l'on peut imaginer couvert d'un simple appentis donnant sur une cour intérieure. Ces structures se caractérisent avant tout par leurs dimensions particulières et se distinguent en cela des petits foyers domestiques habituellement rencontrés en contexte d'habitat. Aménagé sur une chape d'argile fortement rubéfiée, le foyer le mieux conservé se composait de quelques *tegulae* mais surtout de carreaux de pilettes employés notamment en guise de bordure (fig. 3, St 3 et fig. 7). Compte tenu des dimensions des carreaux de terre cuite employés, sa surface peut être estimée à 3,25 m² (1,80 x 1,80 m). Un petit radier de moellons de calcaire jaune couvert de morceaux de *tegulae* (fig. 3, St 3a) formait une aire de travail s'étendant sur

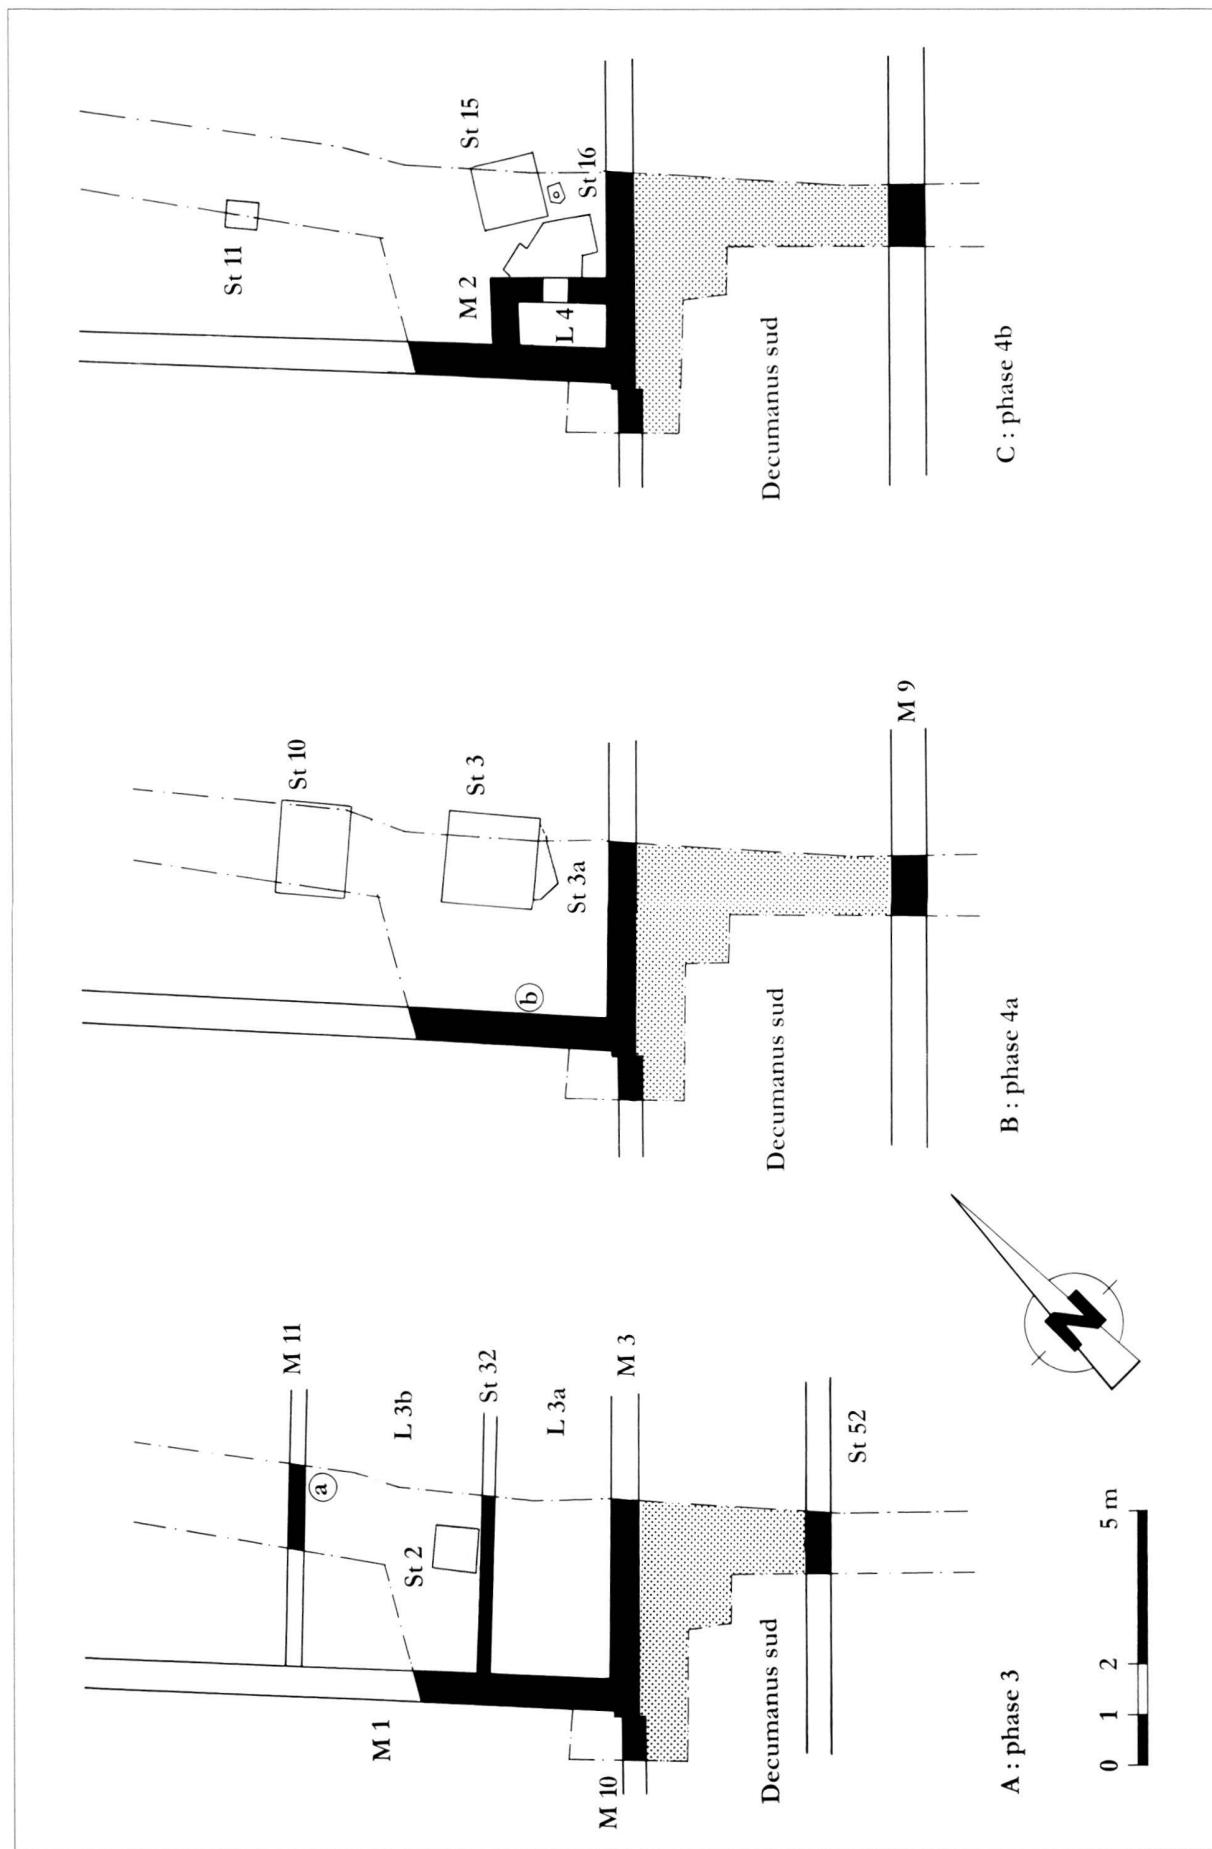
Fig. 4. En Selle 1997, plan schématique des aménagements des phases 3, 4a et 4b.

Le mobilier numismatique de cette phase comprend une vingtaine de monnaies dont une douzaine de la 2^e moitié du II^e s.¹⁰ trouvées sur moins de 1 m² près du mur de limite nord du local (fig. 4 A, a). Ces pièces constituaient probablement le contenu d'une bourse bien qu'aucune trace de celle-ci n'ait pu être observée sur le terrain au moment de leur découverte. Ceci expliquerait pourquoi ce groupe de pièces se démarque chronologiquement du reste du mobilier numismatique de cette phase qui, outre deux monnaies du début du II^e s., comprend 6 pièces du 3^e quart du III^e s.¹¹ qui corroborent la datation du mobilier céramique.

Phase 4a: fin III^e - vers 320 ap. J.-C.
(fig. 2, 3 et 4 B)

**Phase 4b : vers 320 - vers 330/335 ap. J.-C.
(fig. 2, 3 et 4, C)**

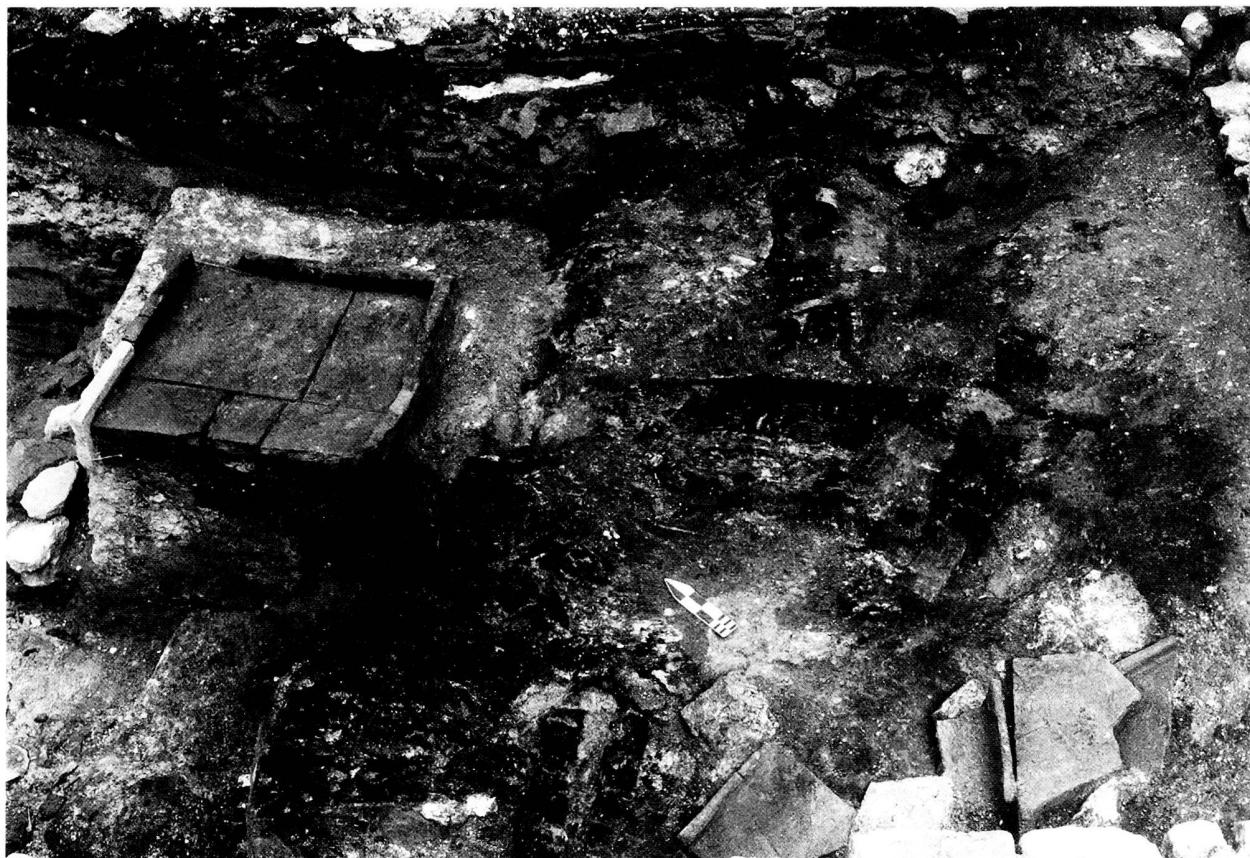
Fig. 5. En Selley 1997, L 3a-b, niveau de démolition par incendie des aménagements de la phase 3. A droite du foyer St 2 apparaissent les restes calcinés du plancher du local 3b.

Cette phase d'occupation prend fin suite à un incendie dont témoignent les restes calcinés du plancher mis en évi-

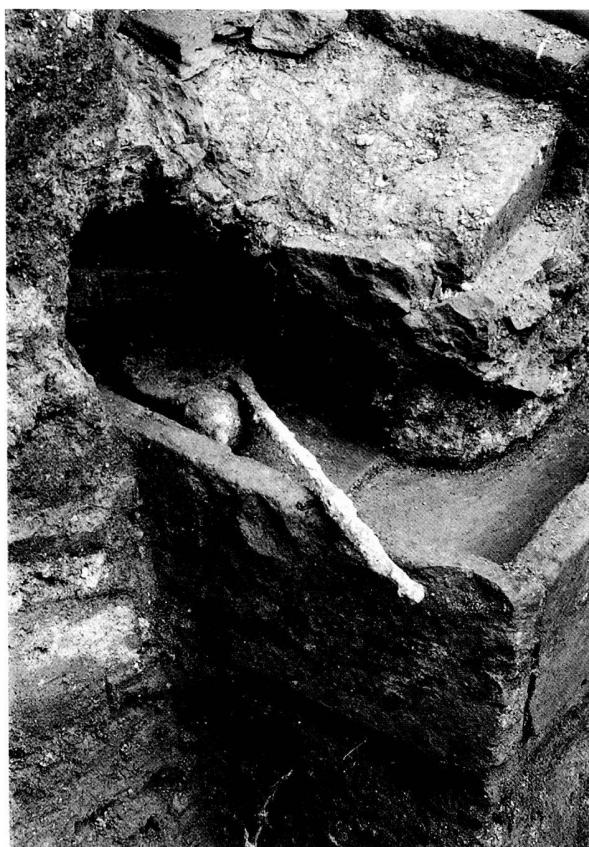
Fig. 6. En Selley 1997, L 3, balance « romaine » et son contrepoids au moment de leur mise au jour sur le foyer St 2.

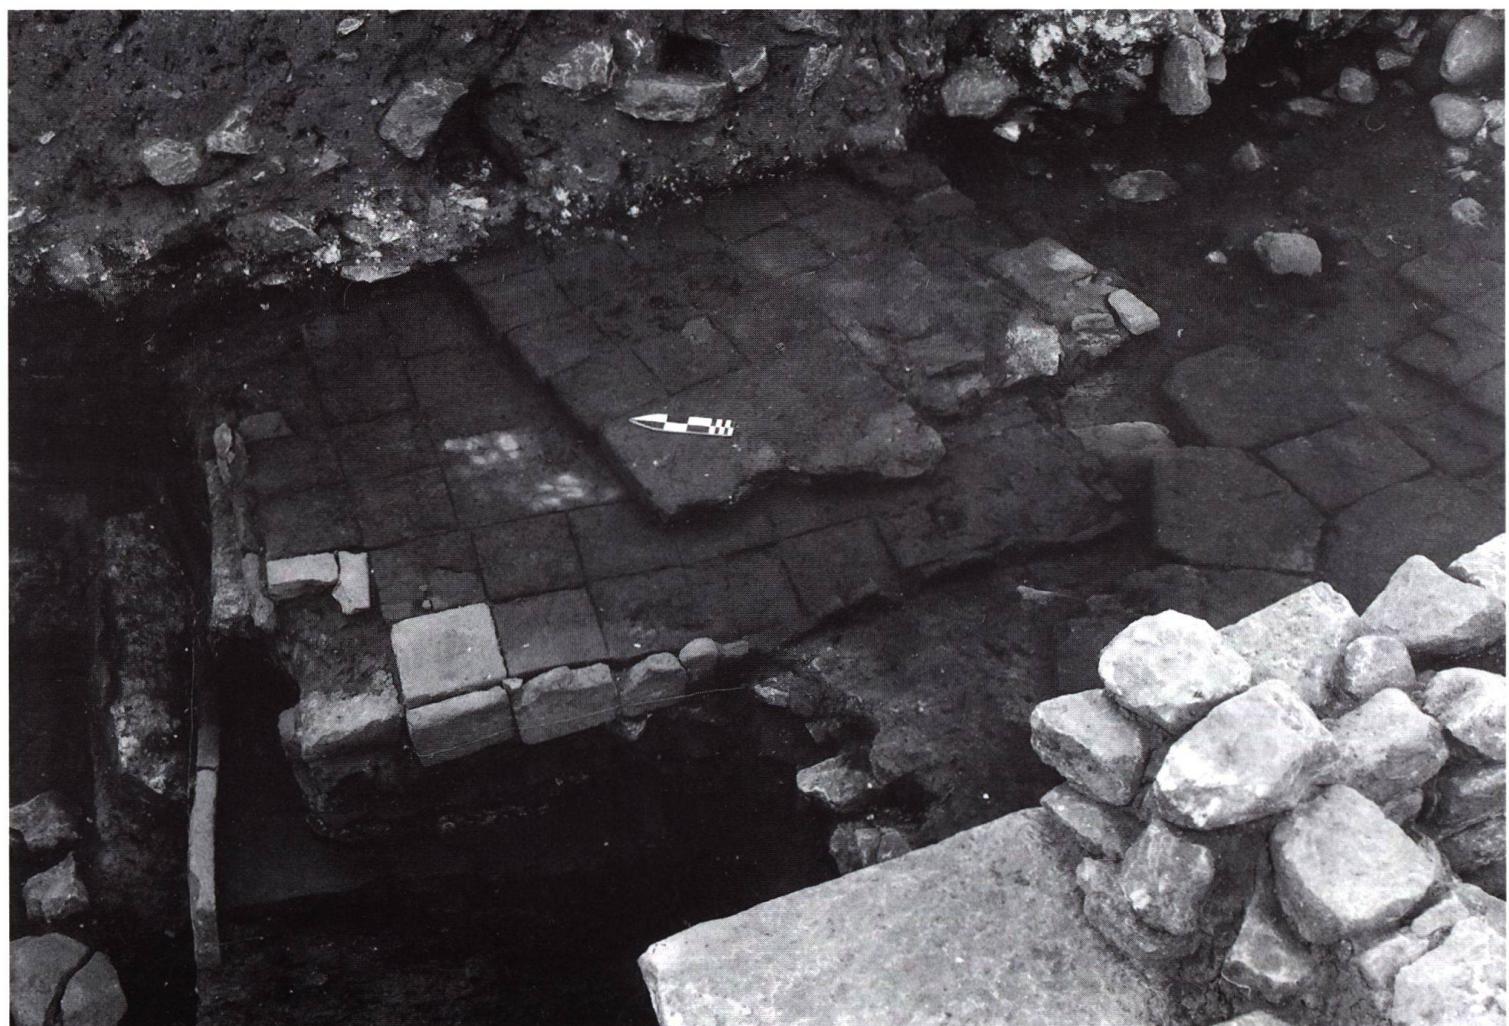
Fig. 7. En Selley 1997, L 3, superposition des foyers St 2, St 3 et St 15 (phases 3, 4a et 4b).

Suite à une regrettable erreur de manipulation, l'illustration de la figure 5, de la page 31,
se retrouve également pour la figure 7, de la page 33.

Avec toutes nos excuses, nous vous prions de trouver, ci-joint,
la bonne illustration de la figure 7, de la page 33.

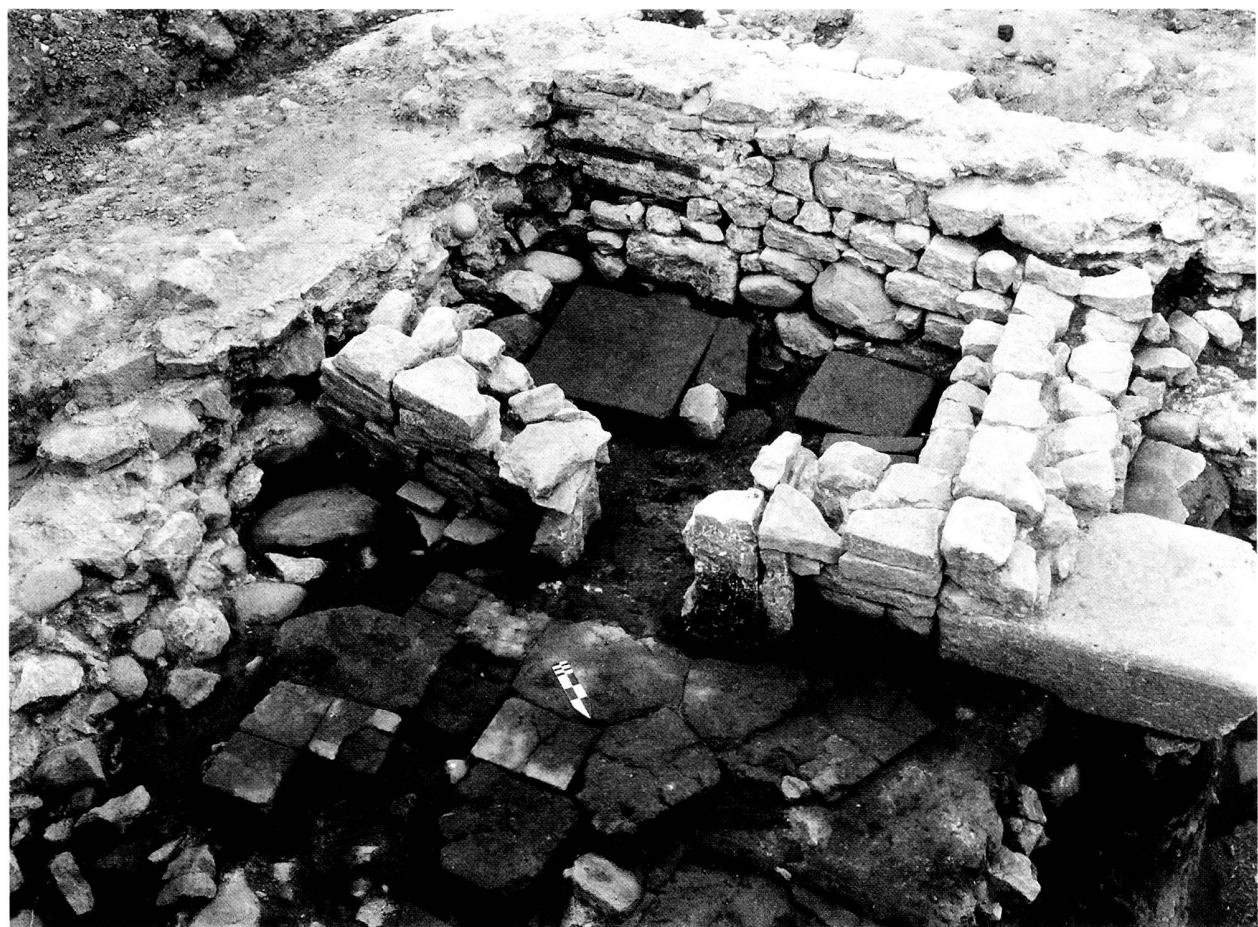
Fig. 8. En Selle 1997, L 4, dispositif de séchage/fumage de la phase 4b.

(fig. 8) qui s'apparente à des dispositifs de fumage ou de séchage bien connus dans le nord-est de la Gaule ou en Grande-Bretagne où ils ont fait l'objet de publications exhaustives, mais dont nos régions ont également livré quelques exemplaires¹⁶.

Dans l'angle du mur d'enclos étaient en effet conservés sur une trentaine de centimètres de hauteur deux murets de facture grossière liés à l'argile (M. 2) reposant partiellement sur une épaisse dalle de grès en réemploi¹⁷. A l'intérieur de ce petit local de 1,8 m de largeur sur 1 m de profondeur (L. 4), le sol était couvert de plaques de terre cuite de dimensions variables. La paroi orientale de la structure s'interrompait en une ouverture axiale de 50 cm de largeur flanquée de deux petits blocs de pierre calcaire disposés verticalement. D'importantes traces de rubéfaction et une concentration de cendres ont été observées qui démontrent qu'un foyer occupait cette ouverture. En complément au dispositif un dallage sommaire (St 16) composé de divers éléments de terre cuite (carreaux de pilettes, morceaux de *tegulae* et autre débris) s'étendait sur un peu plus de 1 m à l'avant du foyer.

Les études menées sur d'autres sites ont démontré que le mauvais état de conservation de ce type de structure permet rarement d'en préciser la fonction réelle à moins que les fouilles ne produisent une série d'indices pertinents - ce qui n'est pas le cas ici - tels un grand nombre d'ossements, des objets spécifiques (crochets et couteaux à viande) voire des restes organiques récoltés par tamisage (grains, céréales). Les niveaux de démolition de cette structure n'ont de leur côté livré aucun élément architectural (dalles et cylindres de terre cuite, *tubuli*) permettant de restituer un quelconque système de circulation de l'air chaud et de la fumée à l'intérieur de la chambre, principal critère de distinction pour l'identification des fumoirs et des séchoirs¹⁸. Le muret nord de la structure était toutefois doté d'un ressaut intérieur d'une quinzaine de centimètres qui a pu servir d'appui latéral à une chambre de séchage surélevée d'une trentaine de

centimètres par rapport au niveau du foyer. Le parement intérieur des autres parois de la structure était malheureusement trop dégradé pour confirmer cette hypothèse. Il n'en reste pas moins que cette structure s'inscrit, sous une forme il est vrai peu élaborée, dans une série d'aménagements spécifiques qui pour la majorité d'entre eux datent des III^e et surtout IV^e s.¹⁹

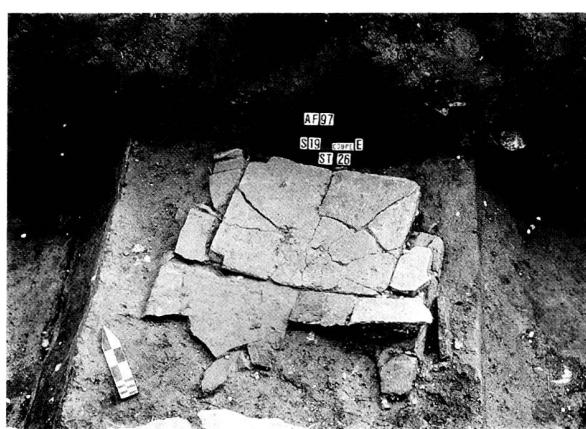
Fig. 9. En Selley 1997, foyer de *tegulae* St 26 au sud du decumanus de l'insula 56 (phase 4c, milieu IV^e s. ap. J.-C.).

autant un abandon définitif de cette région excentrée de la ville: un *aes* de Constance II datant de 337-340²² trouvé sous un foyer de *tegulae* dégagé une dizaine de mètres plus au sud dans le quartier voisin (fig. 9 et fig. 2, 14, p. 9) démontre en effet que ce secteur reste fréquenté au moins jusqu'au milieu du IV^e s.²³
