Zeitschrift: Bulletin de l'Association Pro Aventico

La vie des monuments

par Philippe BRIDEL et Matthias KAUFMANN

Entretien et restaurations

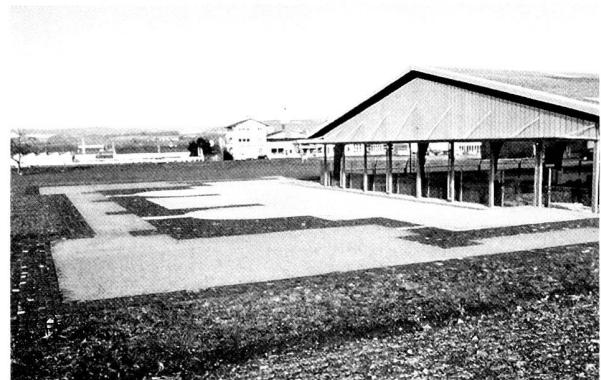
Aux Thermes de Perruet (*insula 29*), les aménagements extérieurs dessinant le plan du *caldarium*, de son couloir de service et d'autres structures enfouies ont été achevés en juin (fig. 1).

Fig. 1. Le caldarium des thermes de Perruet, vu du sud-ouest. Marquage au sol de son plan. Photo Ph. Bridel, MRA.

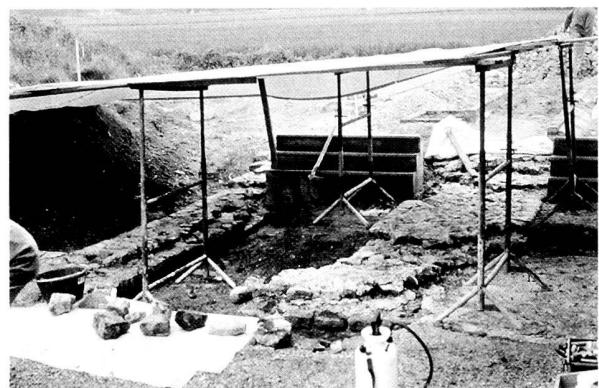
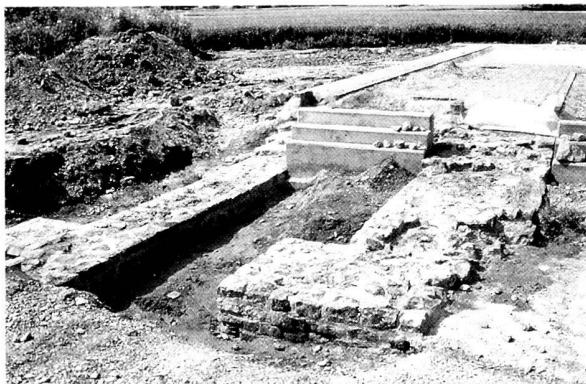
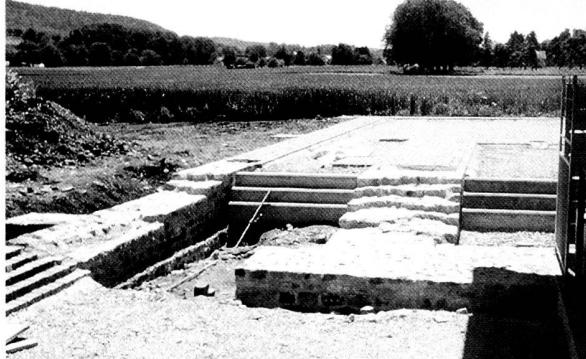
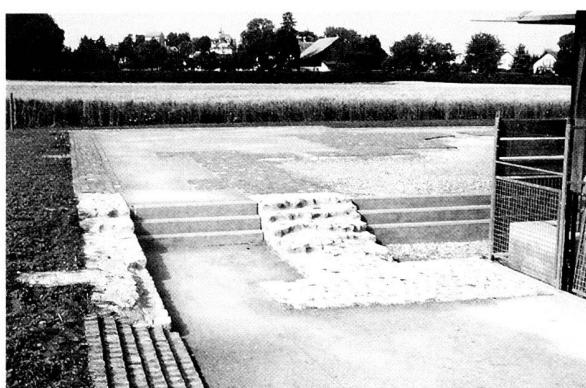
Le laboratoire a suivi de près la reconstruction partielle de quatre têtes de murs, imposée par le parti retenu pour la présentation surélevée du *caldarium* (fig. 2-5), établissant la composition des mortiers à mettre en œuvre.

Fig. 2-5. Le caldarium des thermes de Perruet. Quatre étapes de la reconstruction des maçonneries sud. Photo M. Kaufmann, MRA.

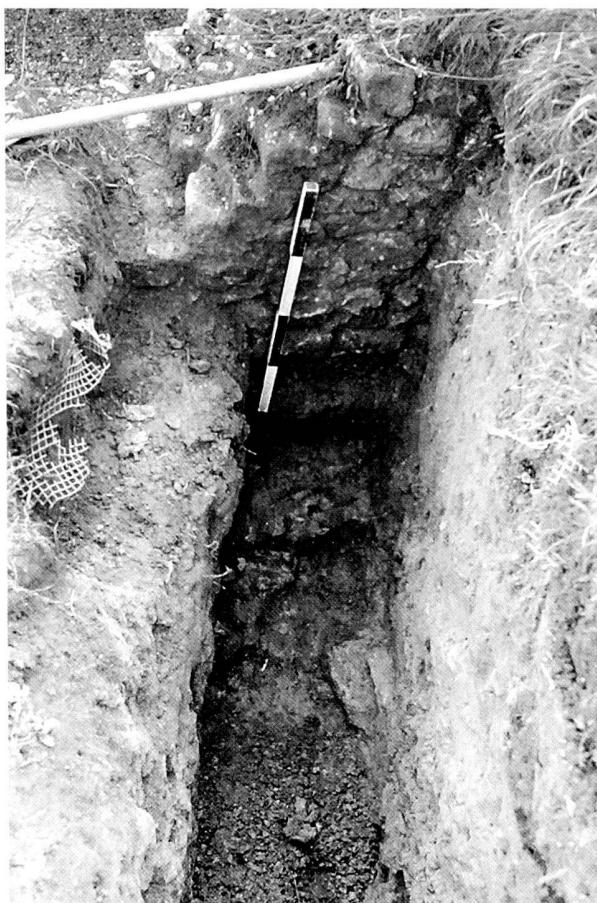
Fig. 6. Amphithéâtre. Construction des fondations pour les gradins provisoires du secteur ouest. Photo M. Kaufmann, MRA.

A l'Amphithéâtre, le Service des bâtiments (M. Th. Métrailler) a fait réaliser les fondations de béton destinées à recevoir les gradins démontables du secteur ouest. Nous avons procédé au relevé archéologique de quelques tron-

çons de murs antiques dégagés à cette occasion, qui sont venus compléter la documentation utile à la publication du monument (fig. 6).

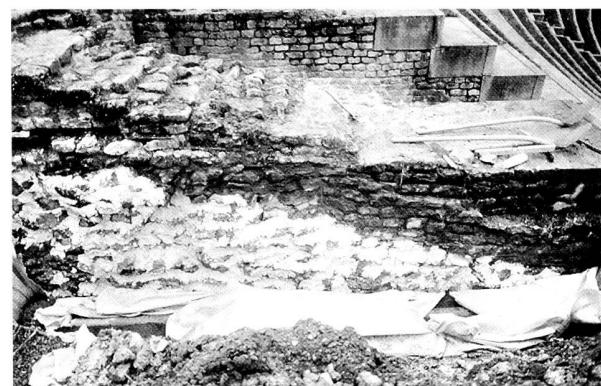
Au sommet de la *cavea* nord, les murs antiques qui délimitent le premier secteur engazonné à l'ouest, rehaussés lors d'une importante reconstruction en 1972, ont été assainis et soulagés de la pression due aux eaux d'infiltration par un drainage profond (fig. 7). Lorsque ces mesures auront prouvé leur efficacité, il sera nécessaire de les appliquer à trois autres secteurs engazonnés et de restaurer au mieux les parements originaux qui n'avaient été que consolidés en 1997.

Fig. 7. Amphithéâtre. Drainage profond des murs d'un cuneus au nord-ouest de la cavea. Photo M. Kaufmann, MRA.

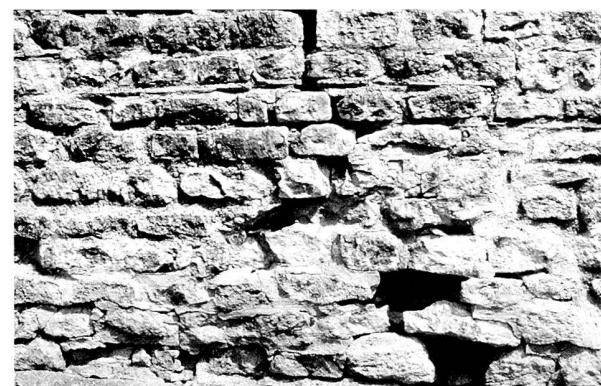
L'état préoccupant des piédroits du passage nord et de la voûte axiale de l'entrée orientale, dont les parements présentent des fissures peut-être anciennes, mais aussi un

dégarnissage important des joints et un «ventre» inquiétant, nous a convaincus de la nécessité d'une analyse approfondie du phénomène. Pour étudier son évolution, cyclique ou linéaire, des témoins de précision ont été installés par une entreprise spécialisée, qui permettront, sur une durée de 15 mois, de mesurer l'évolution des fissures et de relever, par mesures de convergence, les mouvements latéraux des parements. La recherche des causes de ces déformations s'en trouvera facilitée, et l'on pourra départager alors ce qui

Fig. 8. Amphithéâtre. Secteur du podium nord au parement endommagé. Photo M. Kaufmann, MRA.

relève des phénomènes de gonflement saisonnier des maçonneries sous l'effet d'éventuelles infiltrations d'eaux météoriques, ce qui résulte des décollements de parements dus à la dégradation des mortiers romains ou de restauration, ce qui trahit enfin d'éventuels problèmes de statique du bâtiment. Des mesures adéquates de conservation et de restauration pourront être ensuite envisagées. D'autres témoins de précision ont été installés dans les trois niches du couloir sud qui présentent des fissures dues à la pression du talus de la *cavea*.

M. Kaufmann, secondé par A. Schneider et M. Egger, est intervenu en outre pour rejoindre le parement du mur de podium nord en de nombreux points, resceller plusieurs moellons et assurer un bon écoulement des eaux d'infiltration par des barbacanes réaménagées, y compris dans le *carcer* nord (fig. 8-10). Dans le couloir sud de l'entrée orientale, il a réparé le parement sud, dont une quinzaine de moellons avaient été arrachés par des vandales.

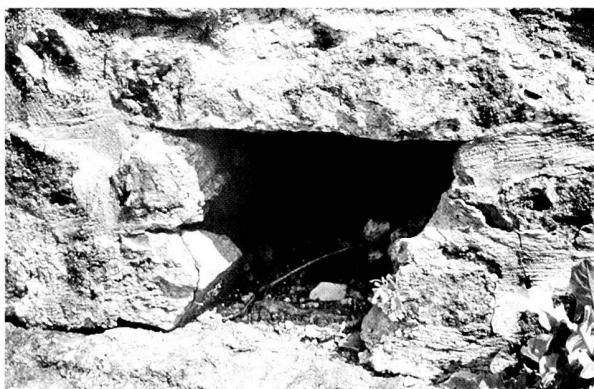
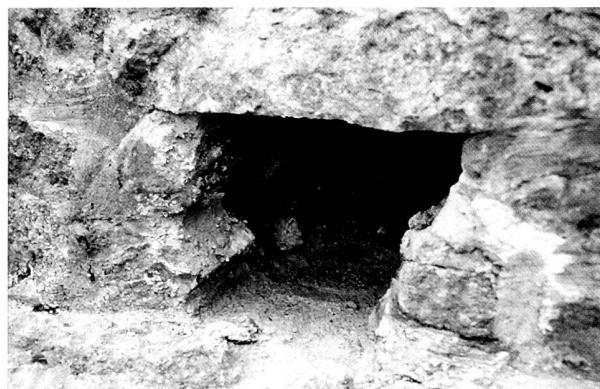
Fig. 9 et 10. Amphithéâtre. Barbacane du podium nord avant et après restauration. Photo M. Kaufmann, MRA.

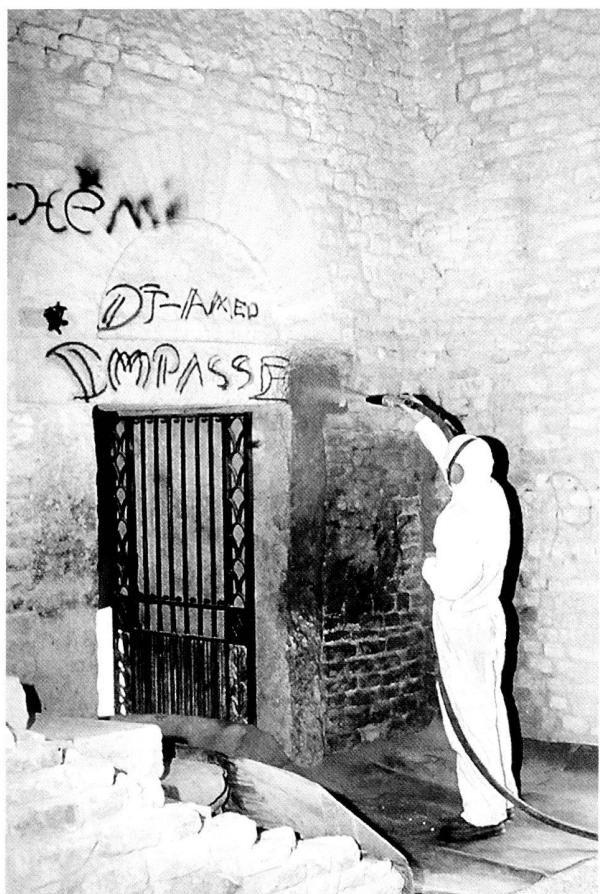
Fig. 11. Amphithéâtre, couloir d'accès sud-est. Nettoyage de «tags» par microsablage. Photo M. Kaufmann, MRA.

Le recours à une entreprise spécialisée a été en revanche nécessaire pour effacer par microsablage hydraulique toute une série de «tags», inscriptions et dessins exécutés en divers points de l'amphithéâtre, mais aussi au Cigognier, par des vandales utilisant une peinture bleue en spray (fig. 11). Les vastes surfaces plus claires qui résultent de l'abrasion superficielle de la pierre nous paraissent exclure la répétition d'une telle opération. Aussi avons-nous demandé une démonstration à une autre entreprise recourant à des décapants chimiques très spécifiques. Les excellents résultats obtenus nous permettront d'intervenir de manière plus satisfaisante lors de nouveaux incidents de ce type, malheureusement fréquents ces dernières années.

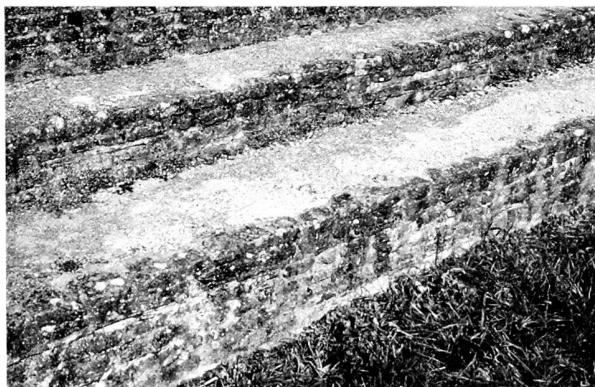
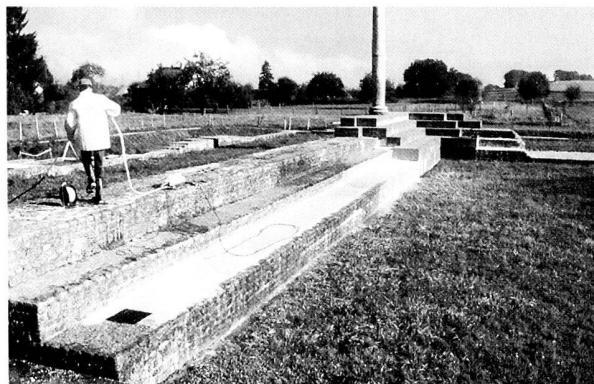
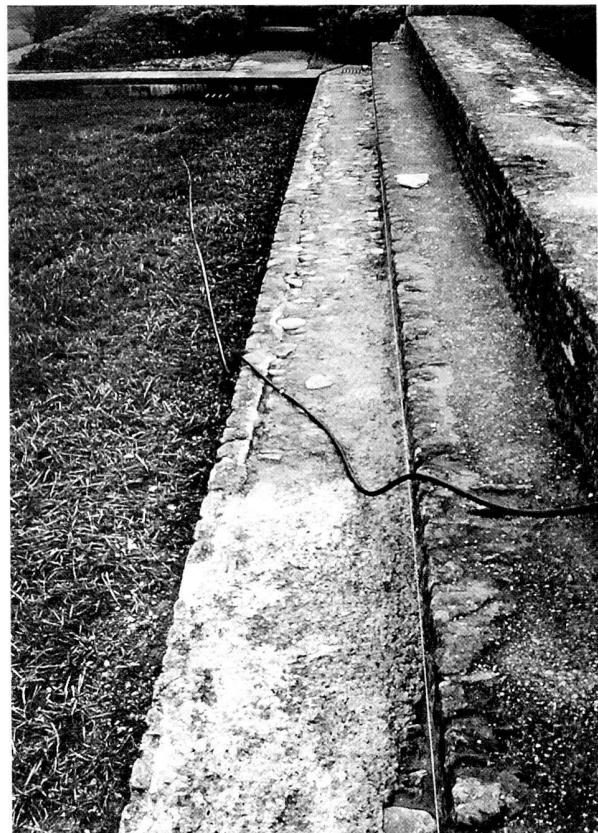
Au *Sanctuaire du Cigognier*, l'équipe du laboratoire est intervenue pour d'importants travaux d'entretien des maçonneries apparentes du portique nord-est, plus de 20 ans après la réhabilitation du monument. Les premières assises des parements avaient, en de nombreux points, perdu leur mortier de jointoyage et même parfois plusieurs

moellons, en raison des cycles de gel-dégel particulièrement meurtriers lorsque la maçonnerie entre au contact d'un sol herbeux et souvent humide. Les chapes qui recouvrent ces murs, réalisées souvent lors des travaux de restauration et de reconstruction partielle qui suivirent immédiatement les fouilles de 1938/1940, puis réparées en 1959, 1978 et 1986, avaient elles-aussi souffert, présentant des fissures par où l'eau de pluie s'infiltra et cause d'importants dégâts au cœur original des maçonneries. Il a fallu donc rétablir soigneusement l'étanchéité de ces chapes aux points endommagés en colmatant les fissures, préalablement nettoyées,

Fig. 12-14. Sanctuaire du Cigognier. Trois états de la chape du portique nord-est: 12. Avant travaux; 13. Après enlèvement des mortiers fusés; 14. A la fin des travaux. Photo M. Kaufmann, MRA.

par un mortier fin et en regarnissant parfois les joints de toute l'assise de couronnement avec un mortier de meilleure qualité, appliqué de manière à assurer un bon écoulement des eaux de pluie. Il est en général très difficile d'estimer les dégâts avant le début des travaux (fig. 12). Ce n'est qu'après enlèvement des mortiers fusés qu'ils apparaissent dans toute leur ampleur et que la gravité du cas peut être diagnostiquée (fig. 13). Ainsi, il avait été prévu tout d'abord de remettre en état la chape de la première marche du portique en recourant à des réparations très localisées. En fin de compte, les mortiers de bâtiage et de chape de l'ensemble de la dernière assise ont dû être extraits et remplacés (fig. 14).

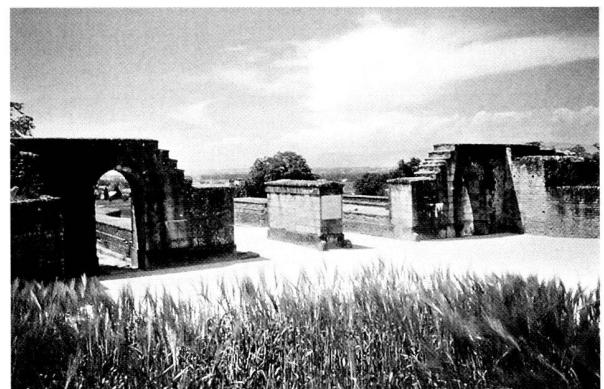
Les maçonneries en élévation de la Porte elle-même, restaurées et largement reconstruites de 1907 à 1932, restent dans un état préoccupant: des pans entiers de parements, rebâties trop lâchement, se sont effondrés, au point qu'il faut

se demander si cette reconstruction mérite d'être conservée à son gabarit actuel. Par mesure de sécurité, il faudra sans doute condamner certains passages, en attendant que la Commune d'Avenches, propriétaire de ce prestigieux édifice, veuille bien trouver les moyens d'en financer la restauration.

Fig. 15. Porte de l'Est. Vue du côté campagne. Juin 1999. Photo Ph. Bridel, MRA.

A la Porte de l'Est, les quatre passages ont été réaménagés à un niveau voisin de leur état d'origine et dotés d'un revêtement de tout-venant jaune plus conforme à leur fonction (fig. 15). A cette occasion, M. Meystre a pu mener à bien l'exploration archéologique du sous-sol¹. Une dalle du seuil du passage charretier sud, présentant la crapaudine d'un vantail de la porte, a pu être remise en place.

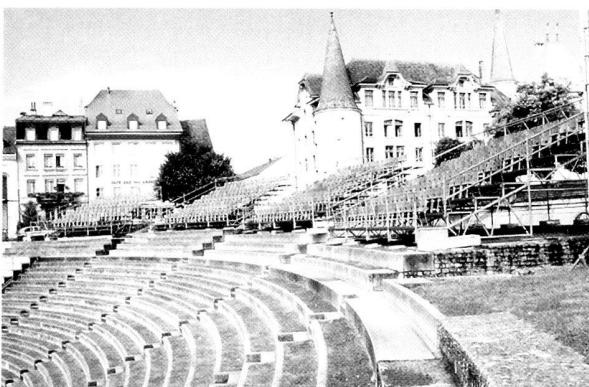
A l'*Amphithéâtre*, le 5^e festival d'opéra a attiré plus de 45 000 spectateurs, grâce à l'installation, pour la première fois, de gradins provisoires érigés au sommet de la *cavea* nord, et accueillant près de 500 spectateurs supplémentaires (fig. 16); Au programme, l'Association Aventicum Opéra proposait 8 représentations du *Nabucco* de G. Verdi, les 8, 9, 10, 14, 16, 17, 21 et 24 juillet. A l'exception de la

Fig. 16. Amphithéâtre. Gradins supplémentaires pour les représentations de *Nabucco*. Photo Ph. Bridel, MRA.
