**Zeitschrift:** Bulletin de l'Association Pro Aventico **Herausgeber:** Association Pro Aventico (Avenches)

**Band:** 41 (1999)

# La vie des monuments

## Entretien et restaurations

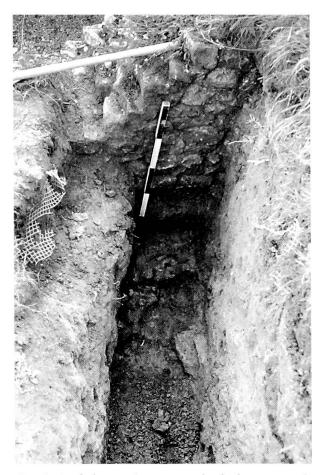
Fig. 6. Amphithéâtre. Construction des fondations pour les gradins provisoires du secteur ouest. Photo M. Kaufmann, MRA.

A l'Amphithéâtre, le Service des bâtiments (M. Th. Métrailler) a fait réaliser les fondations de béton destinées à recevoir les gradins démontables du secteur ouest. Nous avons procédé au relevé archéologique de quelques tron-

çons de murs antiques dégagés à cette occasion, qui sont venus compléter la documentation utile à la publication du monument (fig. 6).

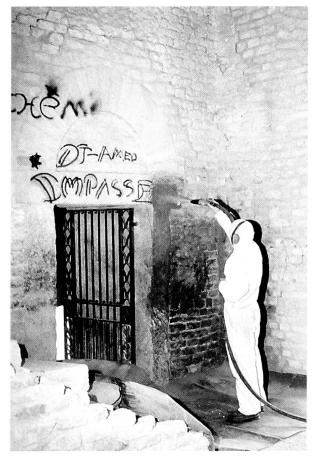
Fig. 11. Amphithéâtre, couloir d'accès sud-est. Nettoyage de « tags » par microsablage. Photo M. Kaufmann, MRA.

Le recours à une entreprise spécialisée a été en revanche nécessaire pour effacer par microsablage hydraulique toute une série de «tags», inscriptions et dessins exécutés en divers points de l'amphithéâtre, mais aussi au Cigognier, par des vandales utilisant une peinture bleue en spray (fig. 11). Les vastes surfaces plus claires qui résultent de l'abrasion superficielle de la pierre nous paraissent exclure la répétition d'une telle opération. Aussi avons-nous demandé une démonstration à une autre entreprise recourant à des décapants chimiques très spécifiques. Les excellents résultats obtenus nous permettront d'intervenir de manière plus satisfaisante lors de nouveaux incidents de ce type, malheureusement fréquents ces dernières années.

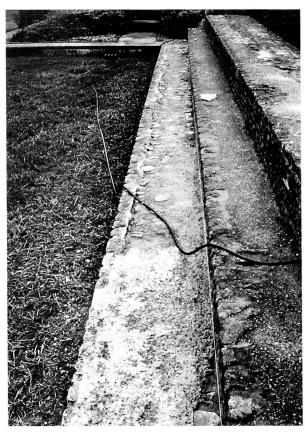
13

moellons, en raison des cycles de gel-dégel particulièrement meurtriers lorsque la maçonnerie entre au contact d'un sol herbeux et souvent humide. Les chapes qui recouvrent ces murs, réalisées souvent lors des travaux de restauration et de reconstruction partielle qui suivirent immédiatement les fouilles de 1938/1940, puis réparées en 1959, 1978 et 1986, avaient elles-aussi souffert, présentant des fissures par où l'eau de pluie s'infiltre et cause d'importants dégâts au cœur original des maçonneries. Il a fallu donc rétablir soigneusement l'étanchéité de ces chapes aux points endommagés en colmatant les fissures, préalablement nettoyées,

Fig. 12-14. Sanctuaire du Cigognier. Trois états de la chape du portique nord-est: 12. Avant travaux; 13. Après enlèvement des mortiers fusés; 14. A la fin des travaux. Photo M. Kaufmann, MRA.

par un mortier fin et en regarnissant parfois les joints de toute l'assise de couronnement avec un mortier de meilleure qualité, appliqué de manière à assurer un bon écoulement des eaux de pluie. Il est en général très difficile d'estimer les dégâts avant le début des travaux (fig. 12). Ce n'est qu'après enlèvement des mortiers fusés qu'ils apparaissent dans toute leur ampleur et que la gravité du cas peut être diagnostiquée (fig. 13). Ainsi, il avait été prévu tout d'abord de remettre en état la chape de la première marche du portique en recourant à des réparations très localisées. En fin de compte, les mortiers de bâtissage et de chape de l'ensemble de la dernière assise ont dû être extraits et remplacés (fig. 14).
