Zeitschrift: Bulletin de l'Association Pro Aventico
Herausgeber: Association Pro Aventico (Avenches)
Band: 52 (2010)

Rubrik: Chronique des fouilles archéologiques 2010

Chronique des fouilles archéologiques 2010

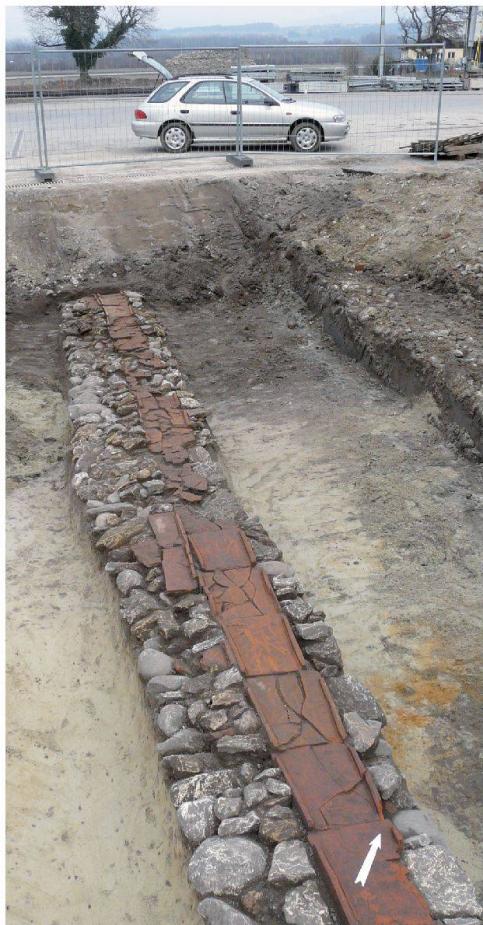
**Fig. 9 (à g.)**

2010.01. Place de la Gare 14. Le fond de la canalisation St 1 constituée de tegulae en remploi.

Dans la partie ouest du secteur touché, le sous-sol s'est révélé trop perturbé pour que l'on puisse y observer la suite des vestiges mis au jour en 2005. À l'est par contre, un mur, un fossé et une canalisation repérés lors de cette précédente intervention ont été dégagés sur une longueur de 11 m (fig. 8). Implanté dans le comblement d'un large fossé aux bords irréguliers (St 4), le mur n'était conservé que sur deux assises de fondation de boulets et de moellons de calcaire jaune⁴. De la canalisation St 1 ne subsistaient que les fondations de moellons de calcaire blanc et jaune, de grès et de boulets, sur lesquelles reposaient des *tegulae* formant le canal d'écoulement (fig. 9)⁵.

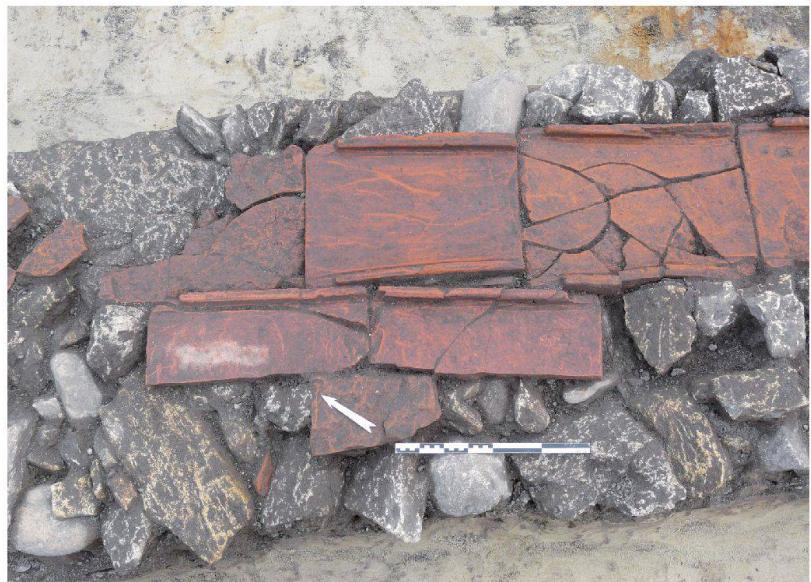
Fig. 10 (ci-dessus)

2010.01. Place de la Gare 14. Élargissement du fond de la canalisation à l'endroit présumé d'un regard (St 2).

Celui-ci présentait localement une deuxième rangée de tuiles cassées volontairement dans le sens de la longueur (St 2-3): distants de 7 m, ces élargissements pourraient marquer l'emplacement de regards (fig. 10). Le rare mobilier archéologique prélevé lors de cette fouille ne permet pas de préciser la datation de ces structures⁶.

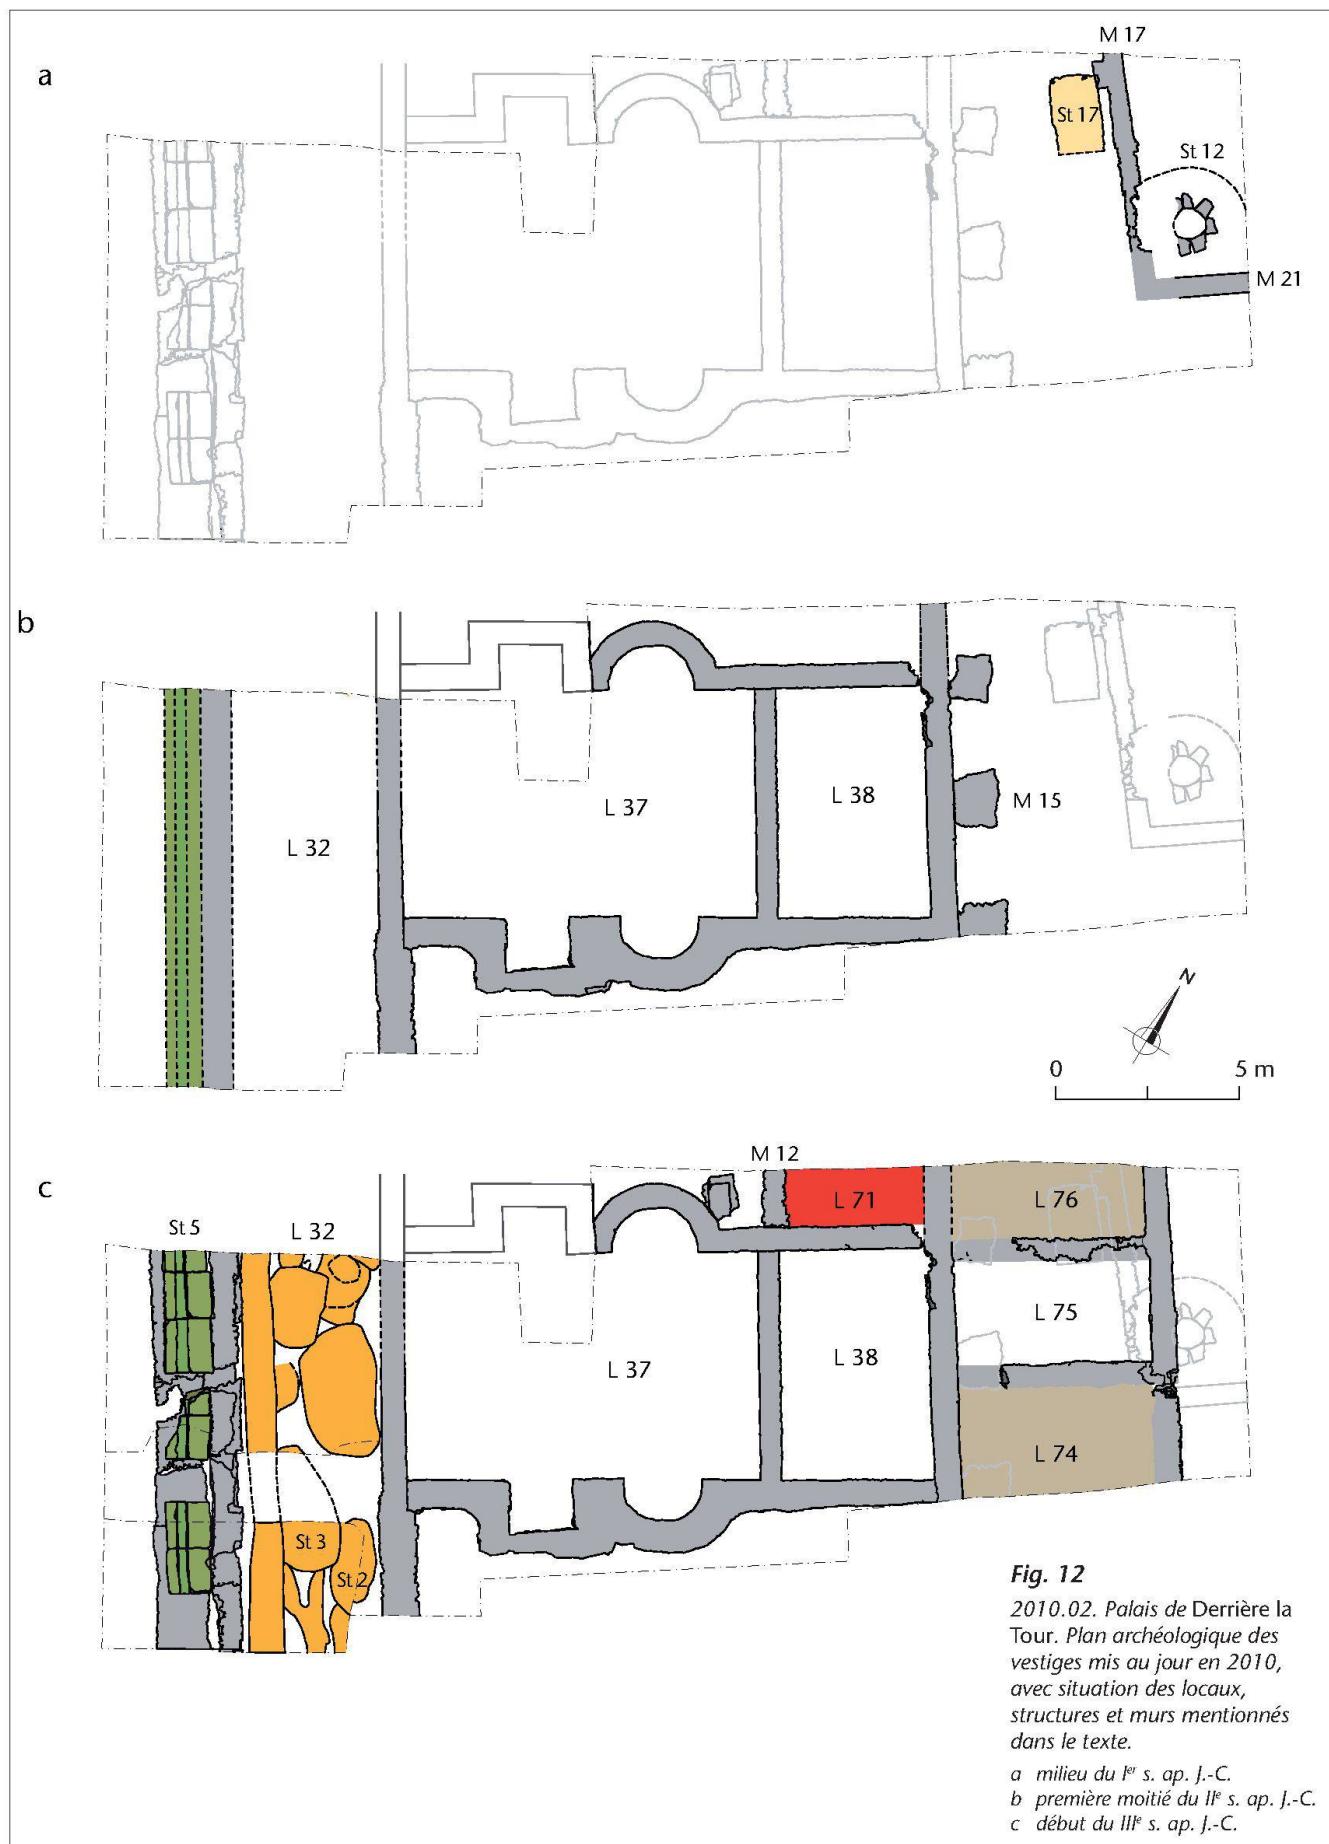
Fig. 12

2010.02. Palais de Derrière la Tour. Plan archéologique des vestiges mis au jour en 2010, avec situation des locaux, structures et murs mentionnés dans le texte.

- a milieu du I^{er} s. ap. J.-C.
- b première moitié du II^{er} s. ap. J.-C.
- c début du III^{er} s. ap. J.-C.

Deux de ces fosses méritent d'ores et déjà une mention particulière (fig. 12c, St 2 et 3): l'une a livré une grande quantité d'éclats de pierres noirs, blancs et jaunes et de terre cuite, tandis que l'autre renfermait plusieurs fragments de placage de marbre dont quelques-uns étaient retaillés en forme de « baguettes » de section carrée d'environ 1 cm de côté. Il s'agit selon toute vraisemblance de matériaux en relation avec la taille de tesselles par des mosaïstes, activité pour la première fois attestée sur le site d'Avenches¹⁰.

Immédiatement à l'arrière du portique, les épaisse fondations de deux grands locaux contigus ont été presque entièrement dégagées (fig. 12, L 37-38). L'un d'eux se caractérise par des niches rectangulaires et en hémicycle (fig. 14), disposées symétriquement sur ses longs côtés et qui devaient

III^e s. (fig. 12c, L 74-76), certaines des constructions mises au jour remontent en effet à une période d'occupation plus ancienne (fig. 12a). Il s'agit en l'occurrence des restes de deux murs (M 17, M 21), à l'angle desquels a été implanté un puits (St 12) en pierres sèches (fig. 15), en limite, semble-t-il, d'un ensemble d'installations repérées à proximité (fig. 16). La fouille en 1971 de ce puits profond de près de 4 m avait livré un mobilier céramique daté des années 30 à 60 de notre ère, qui tendrait à rattacher ces aménagements, dont la fonction reste difficile à établir, à une occupation antérieure à l'établissement, vers le milieu du I^{er} s. de notre ère, de la *domus* primitive. Bien qu'aucun vestige artisanal n'ait été mis en évidence cette année, on peut rappeler ici la découverte en 1991, non loin

Dotée d'un système de chauffage par hypocauste, la pièce voisine L 71 était délimitée à l'ouest par un mur (fig. 12c, M 12) dont les pierres des fondations étaient liées par un mortier mêlé de déchets de taille, de tesselles de mosaïques et de fragments de placage de marbre, autres témoins du travail des mosaïstes sur le site du palais¹³.

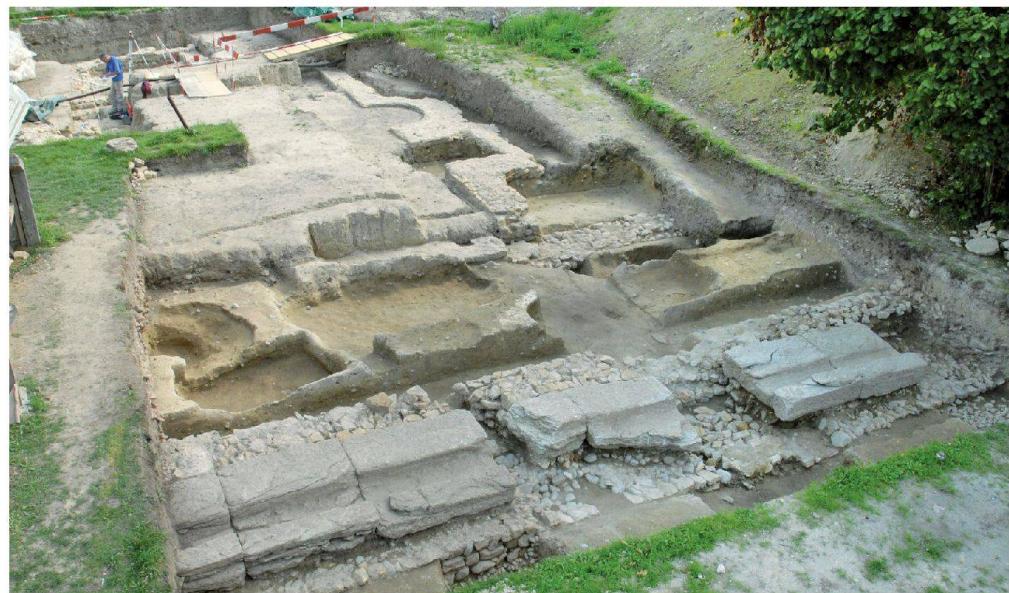
Fig. 13

2010.02. Palais de Derrière la Tour. Au premier plan le caniveau en dalles de grès St 5 établi à l'avant du portique L 32 où sont visibles les traces en négatif d'une dizaine de grandes fosses.

des fondations supportant les dalles de grès du caniveau et la colonnade de la galerie. L'analyse de ces vestiges confirme que la canalisation récoltant les eaux de toiture a connu au moins deux états successifs, de même que le mur de stylobate qui lui est accolé (fig. 13).

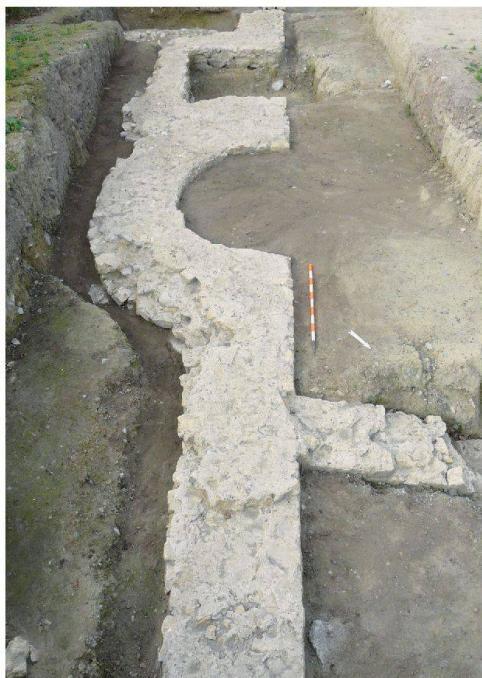
Fig. 14 (à g.)
2010.02. Palais de Derrière la Tour. Les fondations du mur à exèdres sud du pavillon d'agrément L 37.

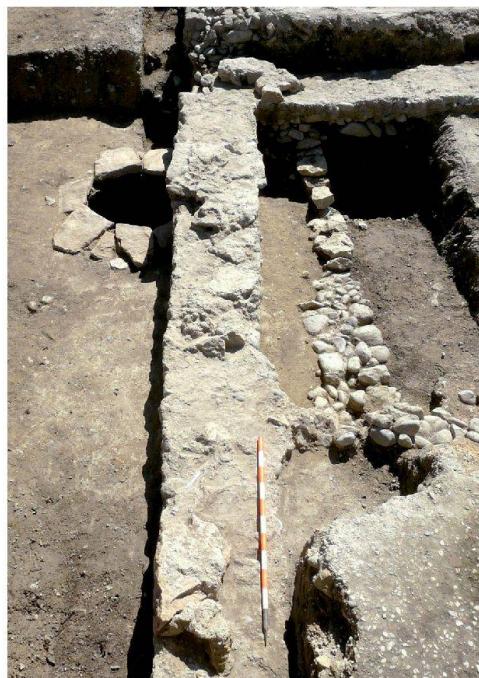
Fig. 15 (à dr.)
2010.02. Palais de Derrière la Tour. Le puits en pierres sèches St 12 et le mur M 17 recoupés par les murs délimitant le local L 75.

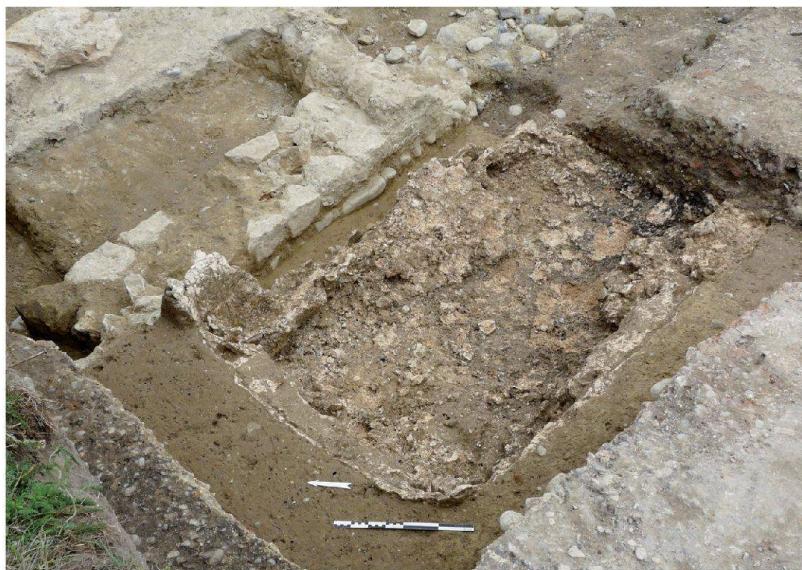
Fig. 17 (en haut)

Palais de Derrière la Tour. La fosse à chaux St 17 accolée au mur M 17 sous le sol du local L 76 (première moitié du II^e s. ap. J.-C. env.).

À proximité, se trouvait une grande fosse à chaux quadrangulaire (St 17)¹² où apparaissaient encore les empreintes des planches en constituant le coffrage (fig. 17). Comblée dans le premier quart du II^e s. ap. J.-C., cette fosse pourrait être contemporaine du chantier de construction de la cour à péristyle et de ses bâtiments annexes dans le courant de la première moitié du II^e s. ap. J.-C.

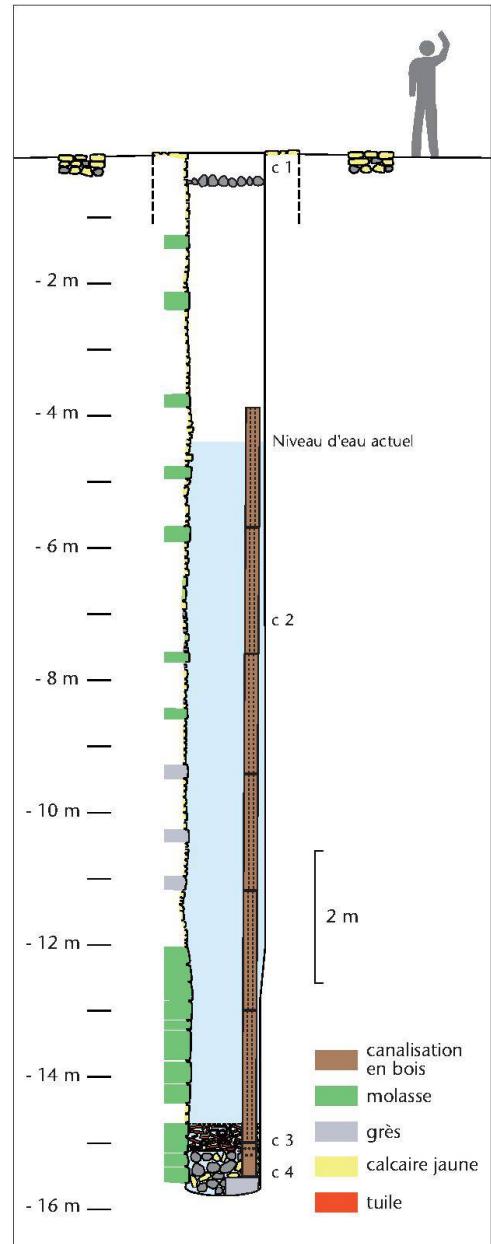
Fig. 22
2010.03. Place de l'Église.
Coupe schématique du
puits, avec indication de
ses différents niveaux de
comblement et situation des
segments conservés de la
conduite de pompage.

Dans la partie supérieure du puits, une première couche de terre, épaisse de 50 cm (fig. 22, c 1) scellait un radier de boulets de rivière marquant apparemment la fin de l'assainissement intentionnel du puits (fig. 23). Sur les 14 mètres suivants, le comblement était constitué d'un sé-

Le dernier mètre de comblement était uniquement constitué de débris de tuiles coiffant une couche de boulets épaisse de 60 cm (fig. 22, c 3 et 4). C'est dans ces niveaux, qui devaient servir de filtre, que l'extrémité inférieure de la conduite a été dégagée. Posée sur un gros bloc de grès, cette pièce, longue d'environ 50 cm et perforée de petits trous de 1 cm de diamètre

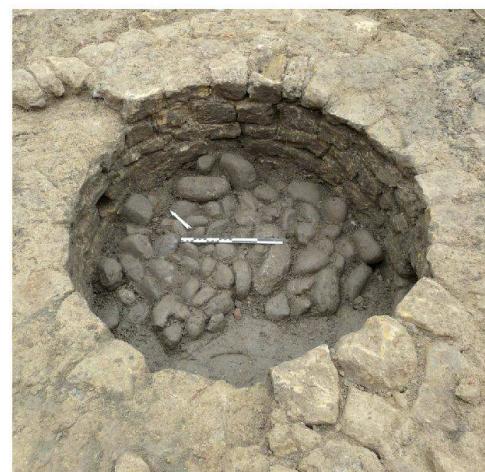
Fig. 23
2010.03. Place de l'Église.
Niveau de boulets au sommet
du comblement du puits.

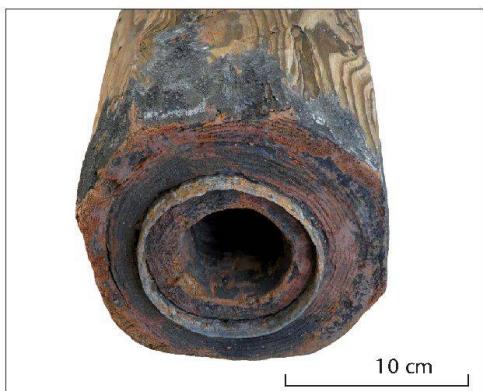
Fig. 27 (ci-dessous)
2010.03. Place de l'Église.
Vue de la crépine à la base du puits avant son prélèvement.

dans sa partie supérieure, faisait office de crépine (fig. 27). Elle était directement surmontée d'un premier segment de canalisation, muni à sa base d'une soupape (fig. 28).

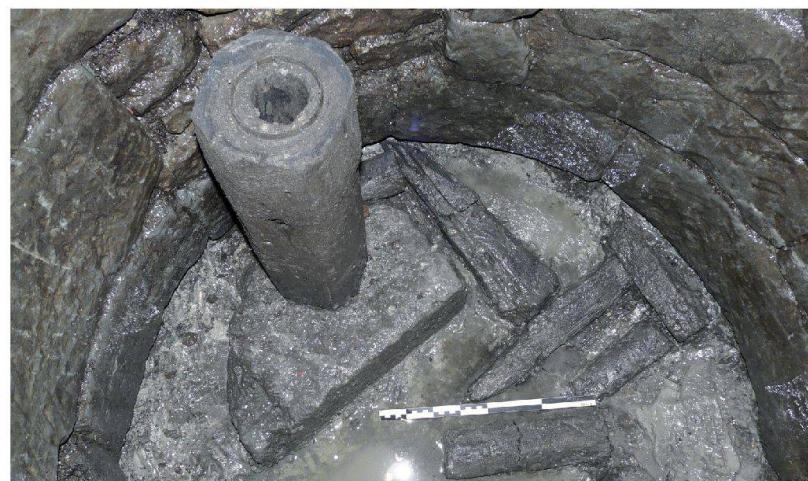
Fig. 28 (à g.)
2010.03. Place de l'Église.
Détail de la soupape présente
à la base de la conduite.

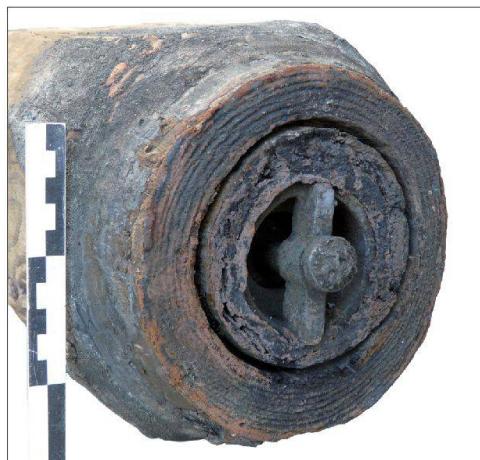
Fig. 29 (à dr.)
2010.03. Place de l'Église.
Radiographie de l'extrémité
inférieure de la conduite
d'aspiration.
a soupape
b disque perforé
c pièces de cuir de la valve du
piston

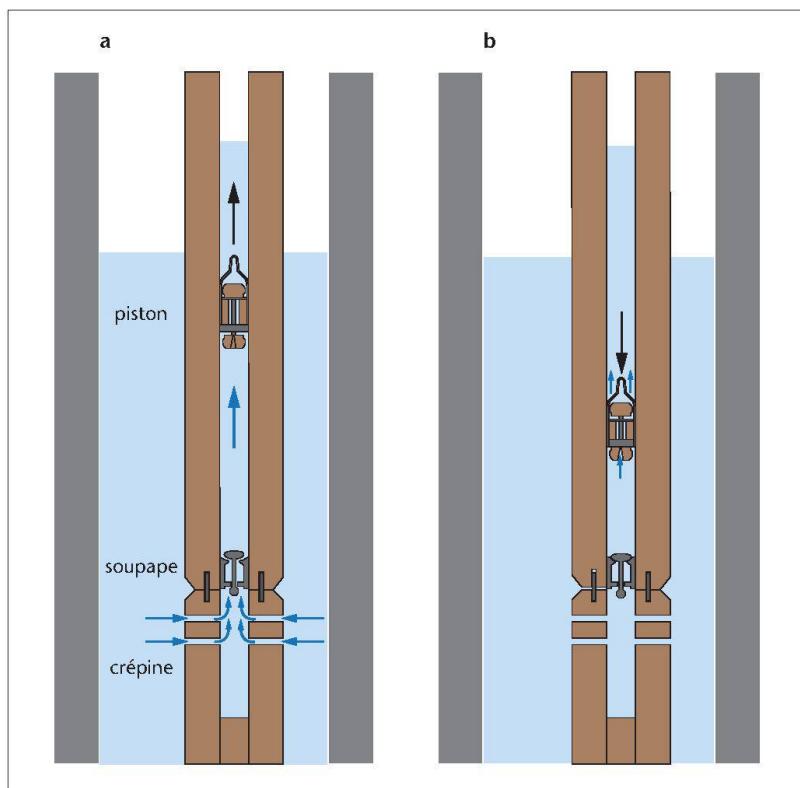
Fig. 30
2010.03. Place de l'Église.
Fonctionnement du système
de pompage que l'on peut
restituer pour le puits.

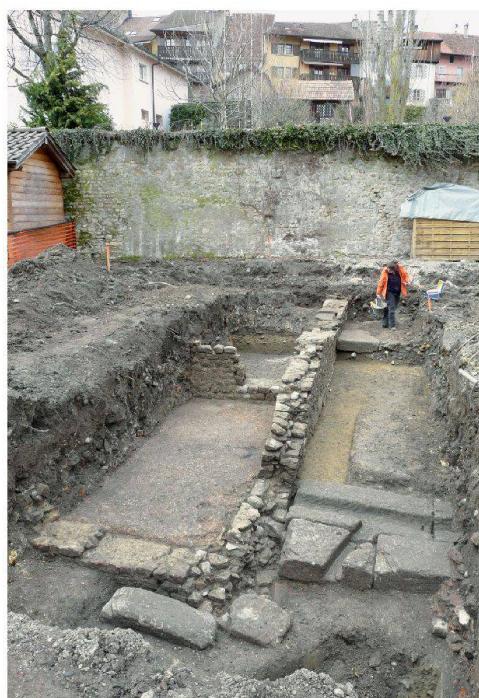
Fig. 34
2010.04. Route du Faubourg 6. Plan archéologique des vestiges mis au jour en 2010, avec situation des bâtiments, locaux, structures et murs mentionnés dans le texte.

au pied du mur de soutènement du jardin de la parcelle voisine. Il s'est avéré par la suite qu'il s'agissait du mur de fermeture (M 1-M 3) d'un bâtiment (B 1) comprenant deux grands locaux (L 1, L 2) dont seule l'extension vers le sud nous est connue (M 4) (fig. 34). Les vestiges étaient conservés en élévation jusqu'à près d'un mètre de hauteur (fig. 35). Ils présentent les traces de plusieurs réfections et de réaménagements dont la chronologie reste difficile à établir.

La fouille a permis le dégagement partiel d'un caniveau constitué de deux rangées parallèles de dalles de grès venant buter contre l'angle sud-est du bâtiment B 1 (fig. 34, St 4 et fig. 40). Les blocs mis au jour tout près de là en 1976 appartiennent clairement au même dispositif, bien que la documentation très sommaire de cette intervention ne fasse état que d'une seule rangée de pierres.

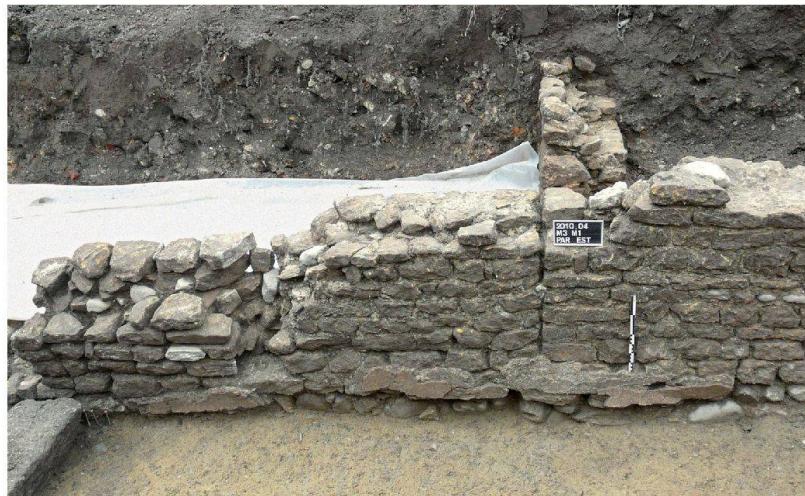
Fig. 39 (ci-dessus)
2010.04. Route du
Faubourg 6. Restes de
revêtement mural sur mortier
de tuileau au bas de l'élévation
des murs M 1 et M 3.

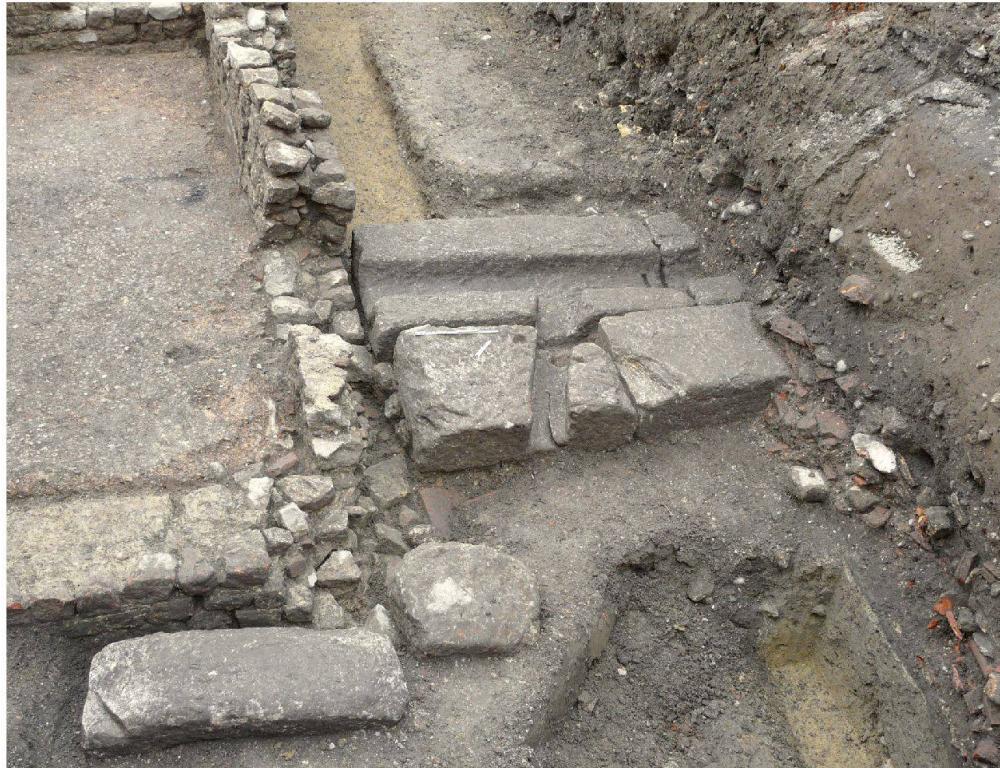
Fig. 40 (ci-contre)
2010.04. Route du
Faubourg 6. Dalles de caniveau
en grès en remploi à l'angle du
bâtiment B 1 (St 4).

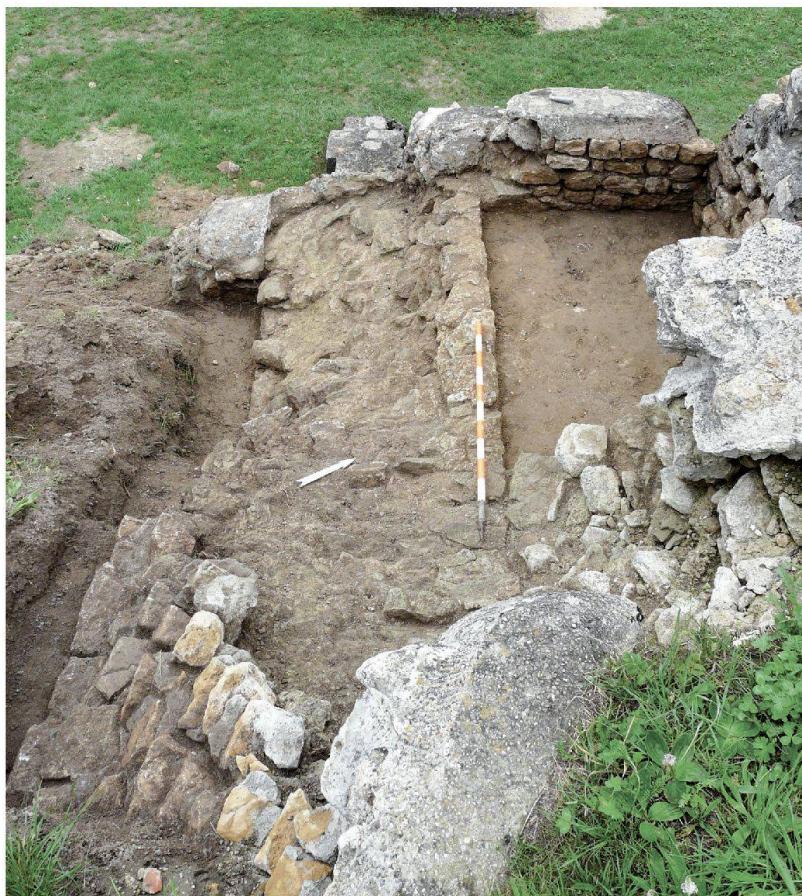
Fig. 46 (ci-dessous)

2010.06. Théâtre.
Les maçonneries dégagées en
vue de leur restauration.

Des travaux de consolidation sont régulièrement entrepris sur les vestiges visibles du théâtre romain³⁵ dont l'état de délabrement ne permet plus de garantir la sécurité nécessaire aux visiteurs de ce monument emblématique d'Avenches. De tels travaux ont été réalisés dans le courant de l'été à l'articulation de la première *praecinctio* (M 44) et du mur de soutènement nord-est de la *cavea* (M 52) et de ses contreforts (M 51 et M 55) (fig. 45)³⁶. Ils ont permis d'y documenter les vestiges sur une surface de 4 m par 3 m, et en particulier de préciser les liaisons entre les différentes maçonneries dégagées (fig. 46). La perspective d'une prochaine réhabilitation de l'ensemble du monument, qui visera notamment à offrir au visiteur une meilleure compréhension des circulations à l'intérieur et aux abords de l'édifice, sera certainement l'occasion de préciser de nouveaux points concernant l'architecture du bâtiment.
