Zeitschrift: Bulletin de l'Association Pro Aventico **Herausgeber:** Association Pro Aventico (Avenches)

Band: 52 (2010)

Chronique des fouilles archéologiques 2010

Pierre Blanc Hugo Amoroso

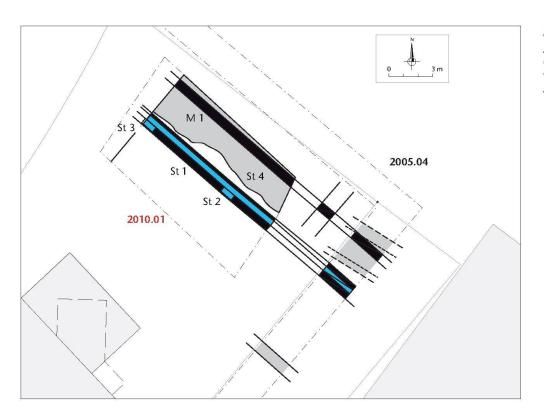
Fig. 8 2010.01. Place de la Gare 14. Plan de détail des vestiges dégagés en 2005 et 2010.

Dans la partie ouest du secteur touché, le sous-sol s'est révélé trop perturbé pour que l'on puisse y observer la suite des vestiges mis au jour en 2005. À l'est par contre, un mur, un fossé et une canalisation repérés lors de cette précédente intervention ont été dégagés sur une longueur de 11 m (fig. 8). Implanté dans le comblement d'un large fossé aux bords irréguliers (St 4), le mur n'était conservé que sur deux assises de fondation de boulets et de moellons de calcaire jaune⁴. De la canalisation St 1 ne subsistaient que les fondations de moellons de calcaire blanc et jaune, de grès et de boulets, sur lesquelles reposaient des tegulae formant le canal d'écoulement (fig. 9)⁵.

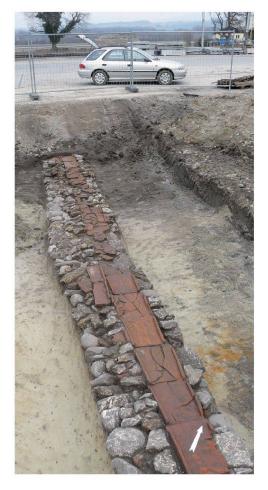
Fig. 9 (à g.) 2010.01. Place de la Gare 14. Le fond de la canalisation St 1 constituée de tegulae en remploi.

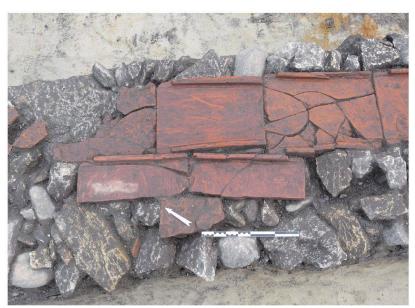
Fig. 10 (ci-dessus) 2010.01. Place de la Gare 14. Élargissement du fond de la canalisation à l'endroit présumé d'un regard (St 2).

Celui-ci présentait localement une deuxième rangée de tuiles cassées volontairement dans le sens de la longueur (St 2-3): distants de 7 m, ces élargissements pourraient marquer l'emplacement de regards (fig. 10). Le rare mobilier archéologique prélevé lors de cette fouille ne permet pas de préciser la datation de ces structures⁶.

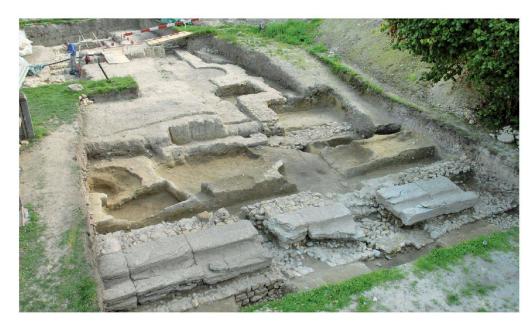
Fig. 13
2010.02. Palais de Derrière
la Tour. Au premier plan le
caniveau en dalles de grès
St 5 établi à l'avant du
portique L 32 où sont visibles
les traces en négatif d'une
dizaine de grandes fosses.

des fondations supportant les dalles de grès du caniveau et la colonnade de la galerie. L'analyse de ces vestiges confirme que la canalisation récoltant les eaux de toiture a connu au moins deux états successifs, de même que le mur de stylobate qui lui est accolé (fig. 13).

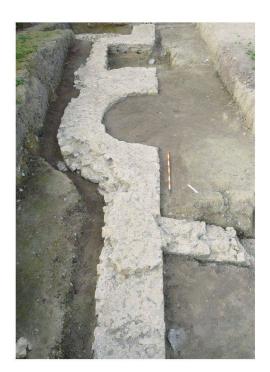
Fig. 15 (à dr.)

2010.02. Palais de Derrière la Tour. Le puits en pierres sèches St 12 et le mur M 17 recoupés par les murs délimitant le local L 75.

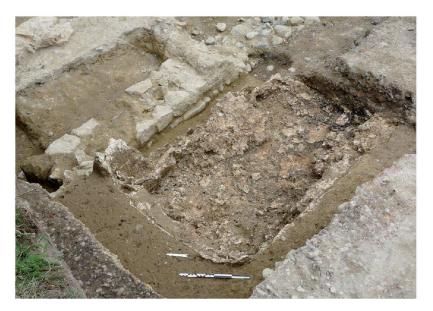
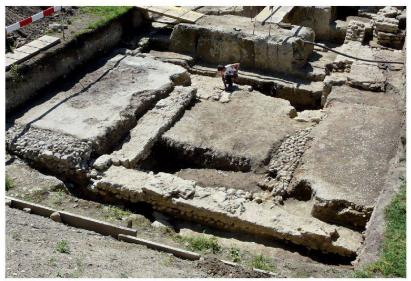
Fig. 17 (en haut)
Palais de Derrière la Tour. La fosse à chaux St 17 accolée au mur M 17 sous le sol du local L 76 (première moitié du II^e s. ap. J.-C. env.).

Fig. 18 (ci-dessus) 2010.02. Palais de Derrière la Tour. Vue depuis l'est des locaux L 74-75-76.

À proximité, se trouvait une grande fosse à chaux quadrangulaire (St 17)¹² où apparaissaient encore les empreintes des planches en constituant le coffrage (fig. 17). Comblée dans le premier quart du II^e s. ap. J.-C., cette fosse pourrait être contemporaine du chantier de construction de la cour à péristyle et de ses bâtiments annexes dans le courant de la première moitié du II^e s. ap. J.-C.

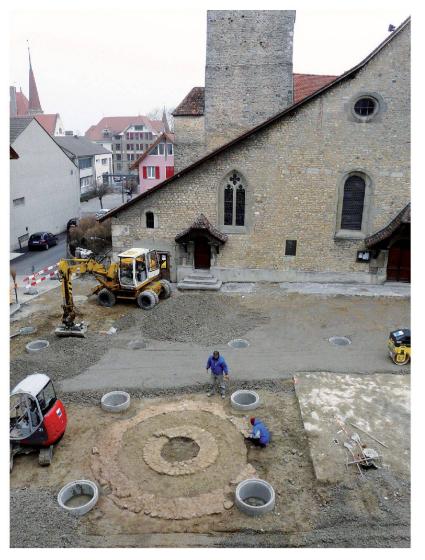
Fig. 20

2010.03. Place de l'Église. La couronne du puits et son mur concentrique au moment de leur apparition.

Les deux murs, en moellons de calcaire jaune, ont été mis au jour à moins de 80 cm sous l'ancien revêtement de la place, soit à la cote de 478,70 m (fig. 20). Le premier, large de 60 cm, constituait la couronne du puits dont l'ouverture atteignait 1,20 m de diamètre. Large de 70 cm, le second

mur était peu profondément fondé (env. 60 cm): à 1,40 m de la margelle du puits, il servait peutêtre à délimiter une petite plateforme, abritée ou non d'une toiture. Pour l'heure aucun parallèle archéologique ou iconographique ne permet toutefois d'assurer cette interprétation.

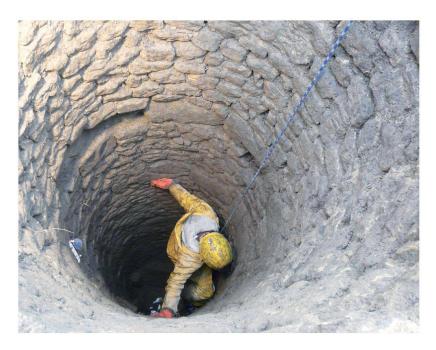
Fig. 21 2010.03. Place de l'Église. Vue de l'intérieur du puits.

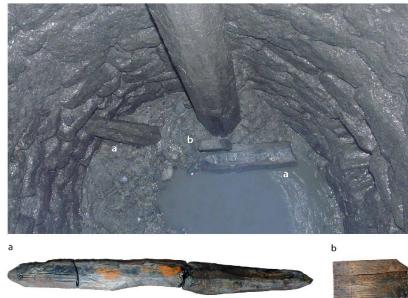
Fig. 27 (ci-dessous) 2010.03. Place de l'Église. Vue de la crépine à la base du puits avant son prélèvement.

dans sa partie supérieure, faisait office de crépine (fig. 27). Elle était directement surmontée d'un premier segment de canalisation, muni à sa base d'une soupape (fig. 28).

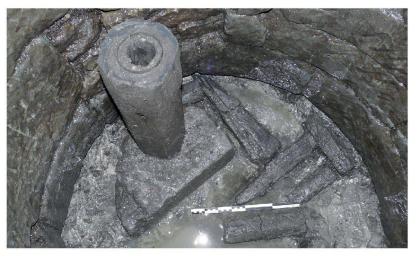
Fig. 28 (à g.) 2010.03. Place de l'Église. Détail de la soupape présente à la base de la conduite.

Fig. 29 (à dr.) 2010.03. Place de l'Église. Radiographie de l'extrémité inférieure de la conduite d'aspiration.

- a soupape
- b disque perforé
- c pièces de cuir de la valve du piston

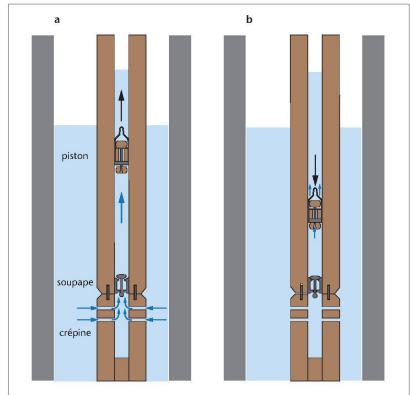
Fig. 30 2010.03. Place de l'Église. Fonctionnement du système de pompage que l'on peut restituer pour le puits.

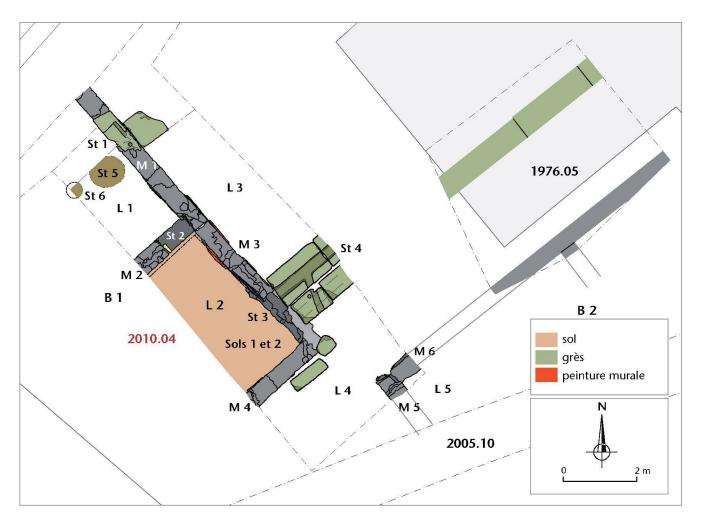
Fig. 34
2010.04. Route du
Faubourg 6. Plan
archéologique des vestiges
mis au jour en 2010, avec
situation des bâtiments,
locaux, structures et murs
mentionnés dans le texte.

au pied du mur de soutènement du jardin de la parcelle voisine. Il s'est avéré par la suite qu'il s'agissait du mur de fermeture (M 1-M 3) d'un bâtiment (B 1) comprenant deux grands locaux (L 1, L 2) dont seule l'extension vers le sud nous est connue (M 4) (fig. 34). Les vestiges étaient conservés en élévation jusqu'à près d'un mètre de hauteur (fig. 35). Ils présentent les traces de plusieurs réfections et de réaménagements dont la chronologie reste difficile à établir.

La fouille a permis le dégagement partiel d'un caniveau constitué de deux rangées parallèles de dalles de grès venant buter contre l'angle sud-est du bâtiment B 1 (fig. 34, St 4 et fig. 40). Les blocs mis au jour tout près de là en 1976 appartiennent clairement au même dispositif, bien que la documentation très sommaire de cette intervention ne fasse état que d'une seule rangée de pierres.

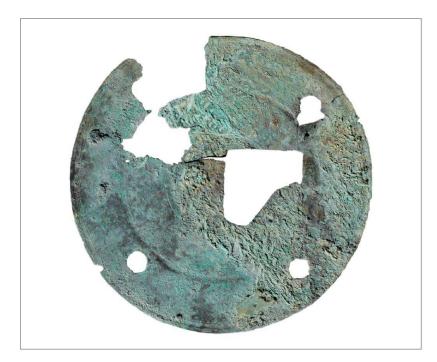
Fig. 41
2010.04. Route du
Faubourg 6. Plaque de serrure
en bronze (inv. 10/15102-1).
Diam. 92 mm.

support, vraisemblablement un coffret en bois, n'était assurément pas conservé lors de l'enfouissement, comme l'atteste le fragment de verre à vitre accolé par la corrosion sur sa face interne. La face externe, aisément reconnaissable à son décor de lignes concentriques, porte l'empreinte d'un tissu.

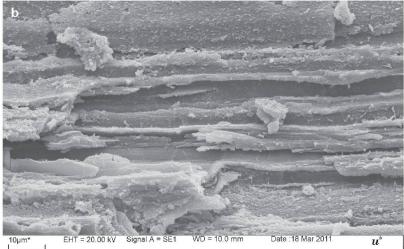
Fig. 42 2010.04. Route du Faubourg 6. Plaque de serrure en bronze (inv. 10/15102-1).

- a empreintes de tissu dans la corrosion de surface de la plaque de serrure
- b image au microscope électronique à balayage (MEB) des fibres végétales utilisées pour la confection du tissu.

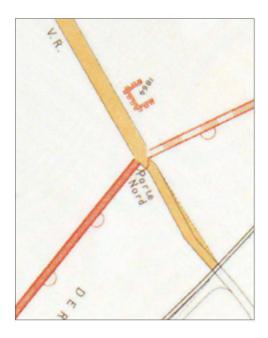
Fig. 49
2010.07. Route de
l'Estivage / Les Mottes.
Extrait du plan archéologique
de 1888, secteur de la porte
du Nord.

fondations des ruines observées en 1864? Cellesci apparaissent sur la carte archéologique de 1888 (fig. 49) sous l'aspect d'un bâtiment de plan rectangulaire, observé uniquement sur sa partie occidentale et doté de plusieurs contreforts sur trois de ses côtés³⁹. La longueur de ce bâtiment énigmatique correspond à celle des vestiges observés cette année, soit un peu moins de 20 m. En forçant la comparaison, nous pouvons également rapprocher les blocs présents dans ce secteur des contreforts de l'édifice, ceux-ci ayant été déplacés au cours des années. Mais la prudence reste de mise au vu de la faiblesse des données récoltées.
