Zeitschrift: Bulletin de l'Association Pro Aventico **Herausgeber:** Association Pro Aventico (Avenches)

Rubrik: Chroniques des fouilles archéologiques 2011

Chronique des fouilles archéologiques 2011

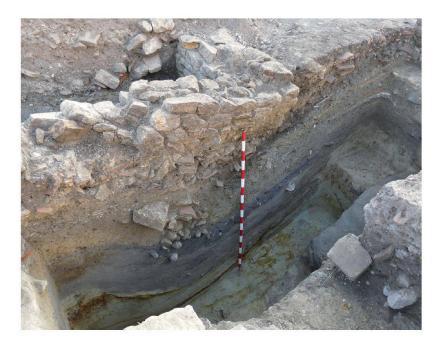
Fig. 10 (ci-dessus)
2011.01. Nord insula 6.
Coupe du fossé augustéen
St 61 et de ses niveaux de
comblement, scellés par une
maçonnerie plus tardive.

geur d'environ 2,70 m pour 1 m de profondeur, ce fossé présente un fond relativement plat. Son remplissage, hétérogène mais généralement sableux, avec parfois des zones extrêmement argileuses, est caractéristique de phases successives de transit et de stagnation de l'eau (fig. 10). Le matériel récolté dans les niveaux supérieurs du comblement en date l'abandon sous le règne de Tibère, soit plus précisément aux alentours des années 10-20 ap. J.-C. Ce fossé était donc en fonction au plus tard à la période augustéenne tardive. Avec les habitations en terre et bois fouillées dans l'insula 208, il s'agit donc de l'un des

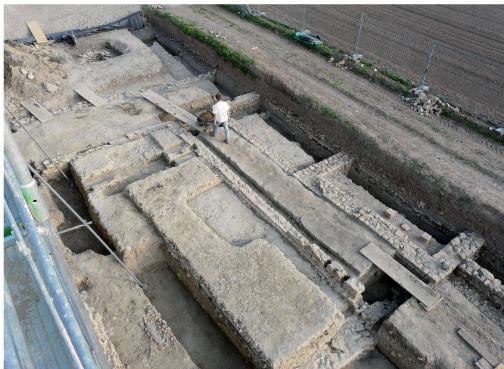
Fig. 11 (ci-contre)
2011.01. Nord insula 6.
Le couloir L 5, (encore en service!), relie l'avant-cour de la cour-jardin au nord. Les différents états d'occupation se distinguent dans les locaux en cours de fouille.

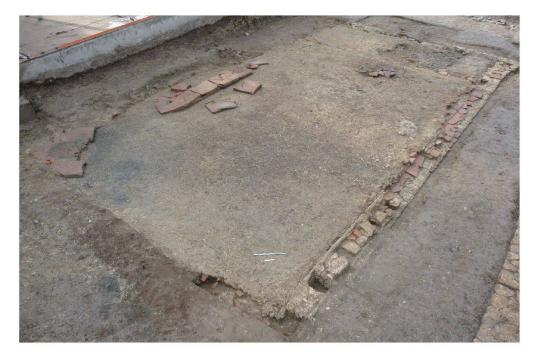
Fig. 12
2011.01. Nord insula 6.
Le local L 3, avec ses
différentes structures en
tegulae, le foyer St 7 et la
banquette St 8. On observe à
droite les restes du mur M 5
avec les négatifs des poutres
de colombage.

Ce type de construction perdurera en partie lors des différentes transformations qui interviendront par la suite (fig. 12)10. En effet, de nombreux réaménagements jalonnent l'existence de ces bâtiments durant le IIe s. et jusqu'au début du IIIe s. ap. J.-C., comme l'attestent par exemple l'installation d'une pièce chauffée (L 2) et la réfection de plusieurs murs et sols (fig. 9, état 4). Contemporaines des dernières phases d'occupation, deux structures en tegulae ont été dégagées dans le local L 3 (fig. 12). Il s'agit d'un foyer situé à l'angle sud-ouest du local (St 7) et d'un aménagement plus particulier composé d'une rangée d'au moins quatre tuiles empilées sur trois assises et liées par un mortier d'argile (St 8). Il s'agirait de la base d'une banquette certainement en relation avec des activités culinaires.

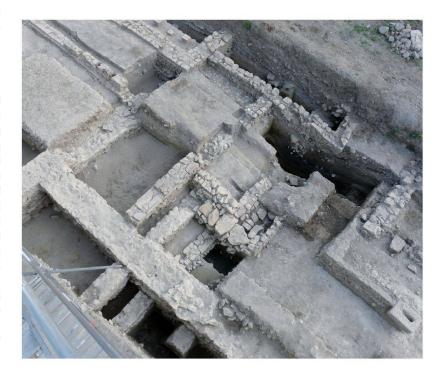
Fig. 13
2011.01. Nord insula 6.
Murs, murets et canalisation
successifs mis au jour sur
le tracé du fossé augustéen
St 61.

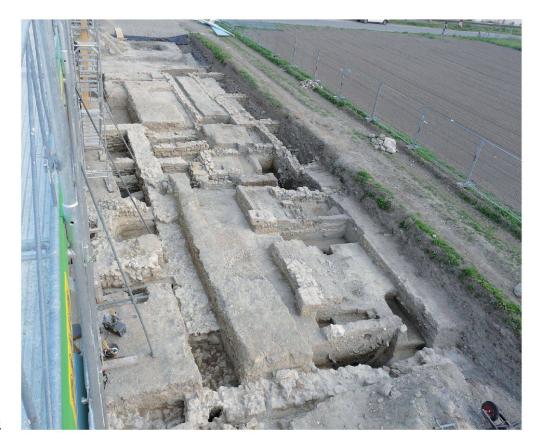
Fig. 14
2011.01. Nord insula 6.
Vue des vestiges dégagés
immédiatement au nord de la
chaussée, dans l'emprise de
l'avant-cour.

du secteur. Au sud (fig. 14), des niveaux de cours composés de graviers et de galets sont présents sur pratiquement toute la zone; ils sont recoupés par des fosses, un puisard, ainsi que des maçonneries plus tardives. Un accès semble toutefois avoir été maintenu en permanence entre la chaussée et le couloir L 5. Seule une étude plus détaillée de l'ensemble de ces vestiges et de ceux dégagés à proximité en 1963, en 1974 et surtout en 1987 aboutira à une meilleure compréhension de ce secteur charnière et permettra d'identifier ainsi les différentes zones de passage ou de service.

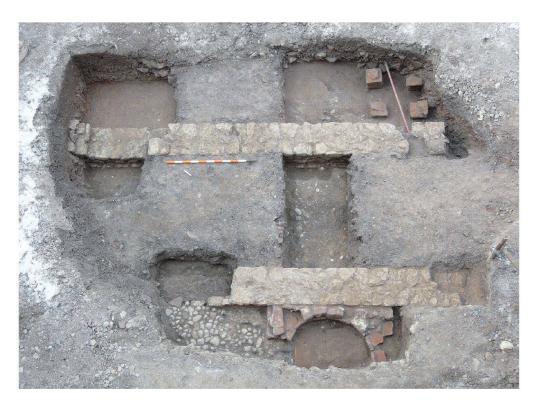
Fig. 27
2011.02. Insula 17. Vue depuis l'est des vestiges dégagés en février 2012.
Au premier plan, le foyer St 1, puis le couloir L 6. À l'arrièreplan le local hypocausté L 7.
Les seuils sont marqués par l'empreinte des dalles récupérées.

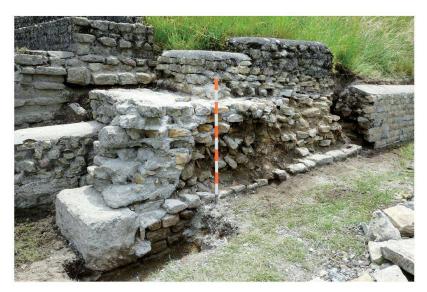
Fig. 31 2011.03. Théâtre. Vue du mur M 91 après effondrement des restaurations de 1900.

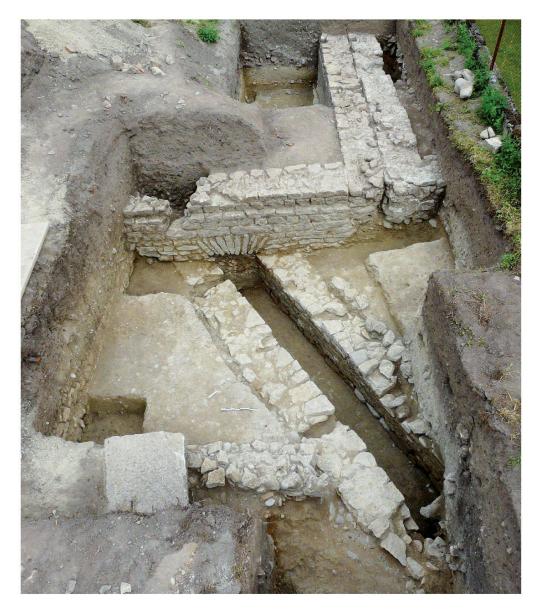
Fig. 36
2011.04. Insula 7 / palais de
Derrière la Tour. Vue depuis
le sud des vestiges dégagés
dans la tranchée 2. Au
premier plan, la canalisation
St 10.

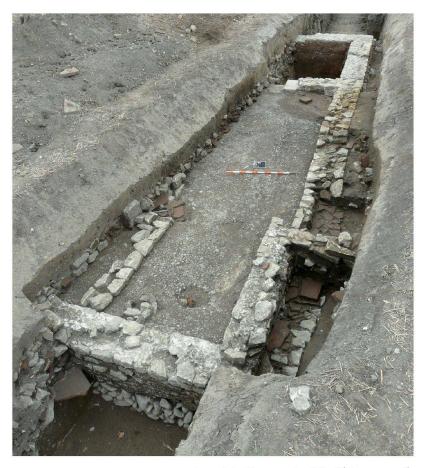
Fig. 48 2011.05. Au Lavoëx. Tranchée 2. Vue générale de la limite occidentale du bâtiment doté d'une pièce chauffée par hypocauste.

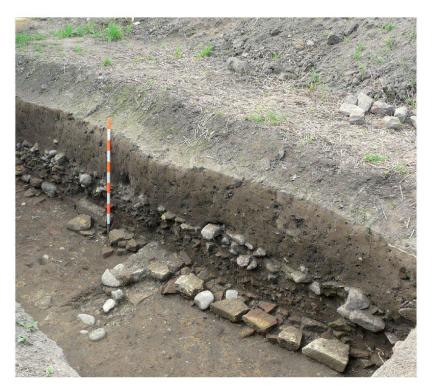
Fig. 54
2011.05. Au Lavoëx.
Tranchée 3. Dans l'espace
extérieur fouillé au nord de la
pièce abritant la mosaïque,
les structures maçonnées dont
la nature reste énigmatique
sont toutes apparues en limite
de fouille.

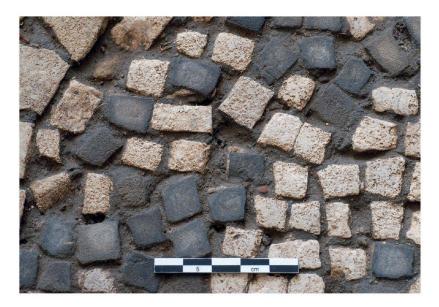
Fig. 57
2011.05. Au Lavoëx.
Tranchée 3. Mosaïque
(Sol 10). Les tesselles sont
maintenues en place par la
terre infiltrée, ayant remplacé
le mortier de lit de pose.
Au centre de l'image des
tesselles noires avec restes de
mortier datant d'une première
utilisation sont visibles.

L'état de conservation de la mosaïque était stable et bon dans les zones où le mortier de pose était conservé (fig. 55). Là où il avait disparu, l'adhésion des tesselles était par contre assurée par la seule présence de terre humide infiltrée, remplaçant le mortier d'origine (fig. 57). Le centre du médaillon aux cercles sécants ainsi que les bords des lacunes étaient ainsi particulièrement fragiles et parfois perturbés (fig. 56).

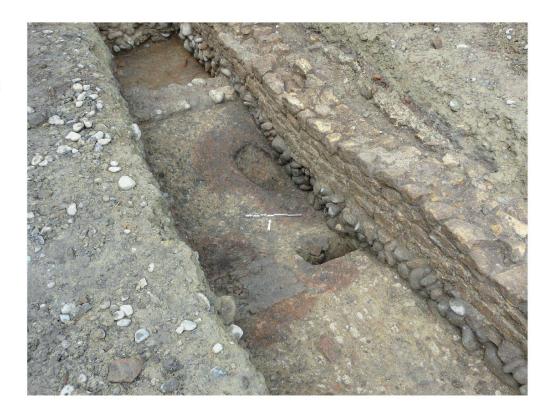
Fig. 66
2011.09. Nord insula 5.
La présence du grand fossé
St 8 se manifeste par un
affaissement très marqué des
vestiges dans le local L 4.

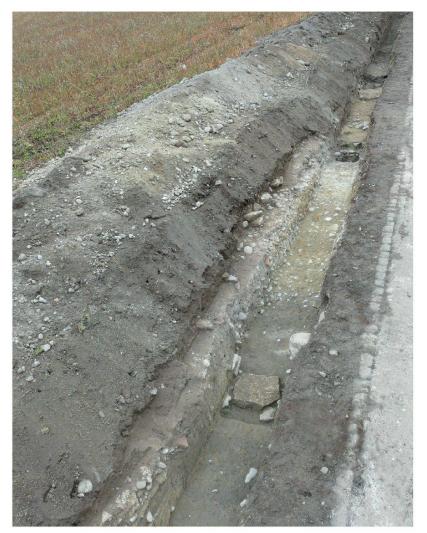
Fig. 67 (ci-dessous) 2011.09. Insula 4 Est et 5. Tranchée 3. Vue des aménagements de voirie (cardo) délimitant les insulae 4 Est et 5.

faible profondeur d'obtenir quelques compléments d'informations⁹¹. Le cardo délimitant ces insulae a pu être à nouveau documenté, ainsi que ses aménagements contigus successifs, tels que des fossés et des maçonneries de portique (fig. 68): cette route (St 20), large de 4 m environ, présente au moins quatre recharges⁹², son fond n'ayant pas été atteint (fig. 67). À l'est, dans l'insula 5, plusieurs fossés, St 19 et 19', et le mur de stylobate et de fond du portique, respectivement M 22 et M 14, ont été fouillés. Du côté de l'insula 4 Est, une imposante maçonnerie carrée (M 15), de 1,20 m de côté et sur laquelle un mur M 23 vient s'appuyer, forme certainement une pile qui servait de base à une colonne du portique. M 16 correspond au mur de fond de cette galerie. Les niveaux de circulation de ces portiques ne sont pas conservés. Hormis quelques fossés de récupération et plusieurs maçonneries isolées (M 12, 13 et 21) observées à une quinzaine de mètres à l'est de la chaussée, aucun autre vestige archéologique n'a été atteint dans le reste de la tranchée 3.
