<b>Zeitschrift:</b>	Bulletin de l'Association Pro Aventico
<b>Herausgeber:</b>	Association Pro Aventico (Avenches)
<b>Band:</b>	53 (2011)
<b>Rubrik:</b>	Chroniques des fouilles archéologiques 2011

# Chronique des fouilles archéologiques 2011

## 2011.01 – Route Industrielle / *Insula 6* et quartier au nord de *l'insula 6*

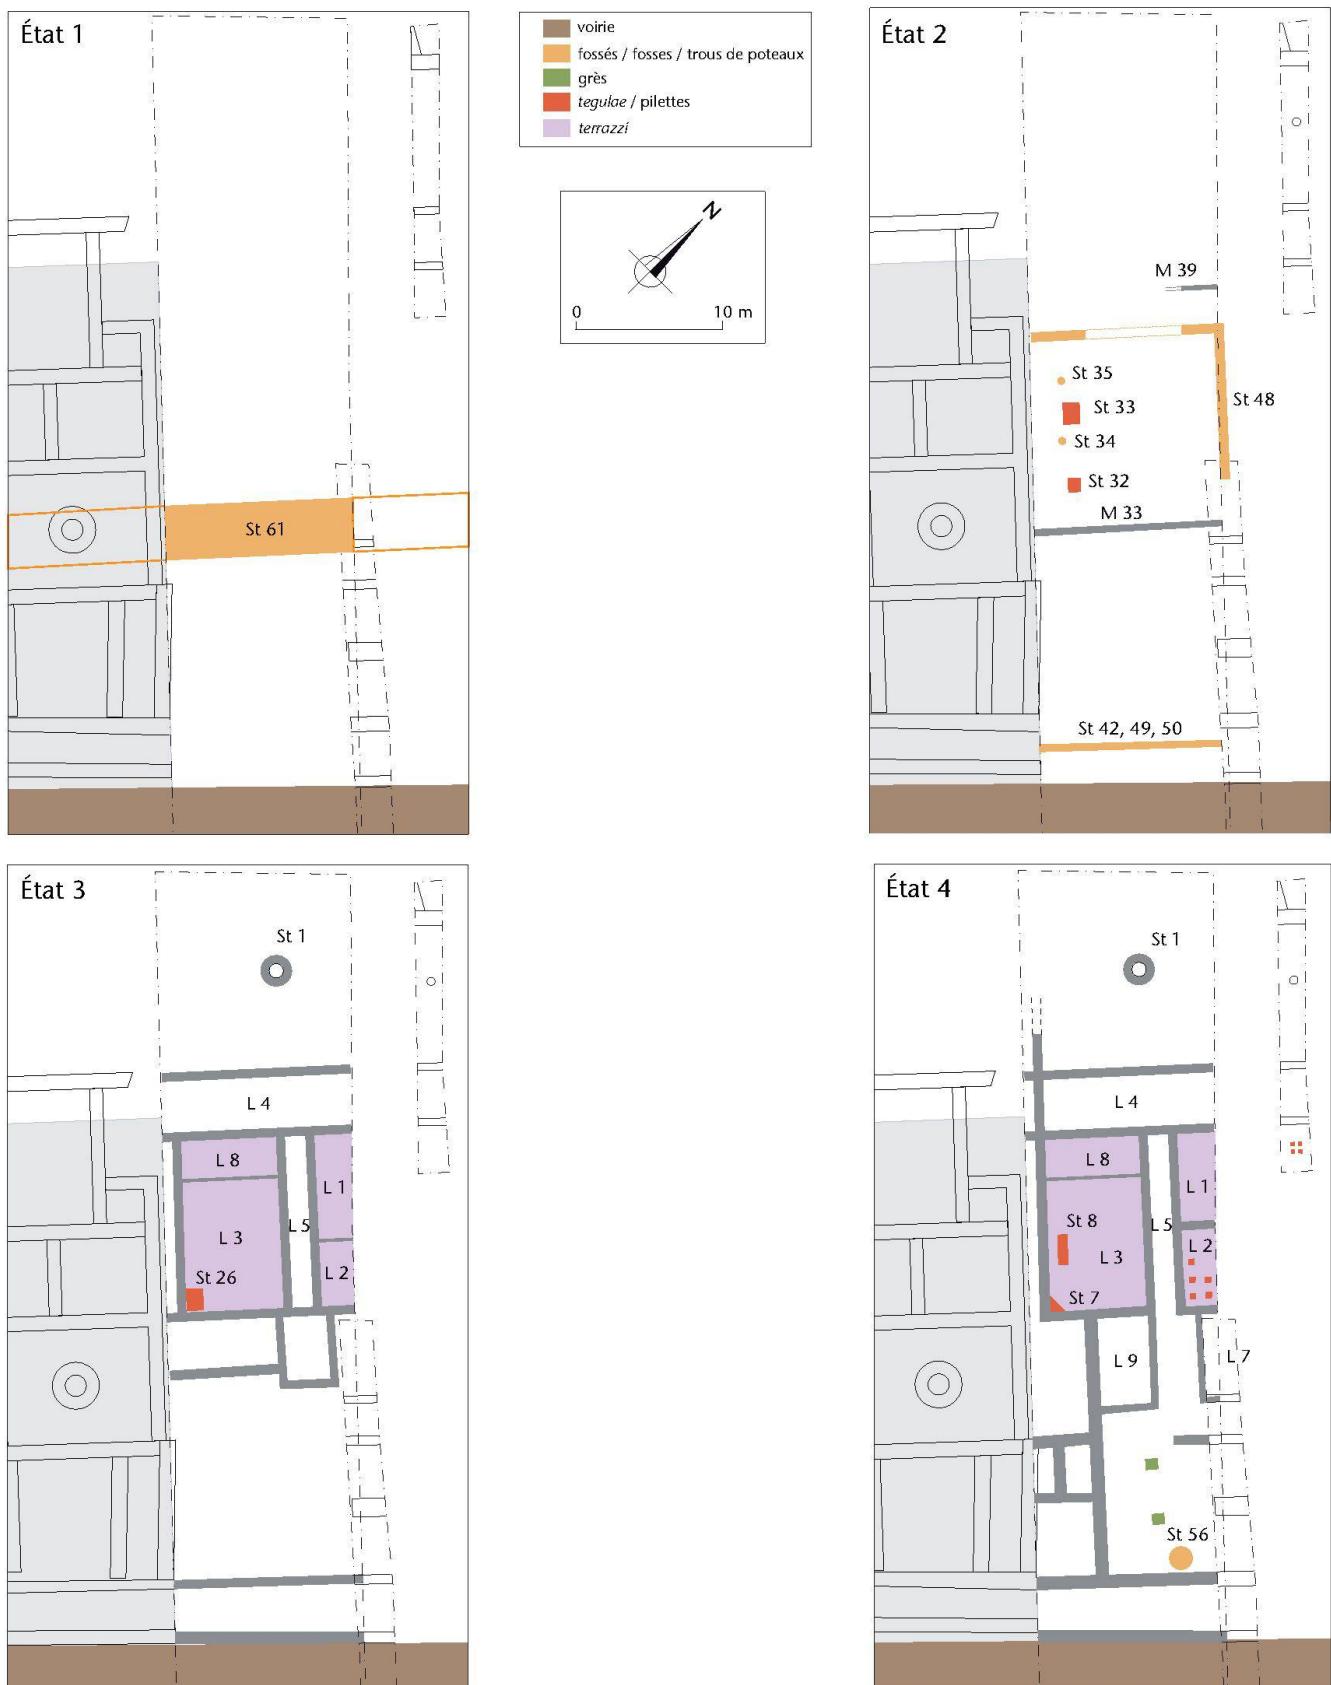
**Fig. 9**

2011.01. Nord insula 6. Plan schématique des principales phases d'occupation du secteur fouillé.

La fouille a mis en évidence plusieurs phases d'occupation qui se succèdent à partir du début du I<sup>er</sup> s. ap. J.-C. jusqu'au III<sup>e</sup> s. de notre ère (fig. 9). Le plus ancien aménagement repéré est un large fossé (St 61) déjà observé à proximité lors des précédentes fouilles<sup>7</sup> (fig. 9, état 1). D'une lar-

Les habitations les plus anciennes apparaissent vers le milieu du I<sup>er</sup> s. ap. J.-C. (fig. 9, état 2). Observées uniquement dans quelques sondages plus profonds, il s'agit de constructions légères dont subsistent des solins, des sablières et des trous de poteau (St 34, 35, 37, 48, M 39, M 33). Elles comprennent également deux foyers en tuiles (St 32 et 33) disposés sur des sols en terre battue. Trop peu d'éléments sont à notre disposition pour proposer un plan de ces premiers bâtiments, mais ils semblent se développer uniquement au nord du grand fossé d'époque précoce St 61.

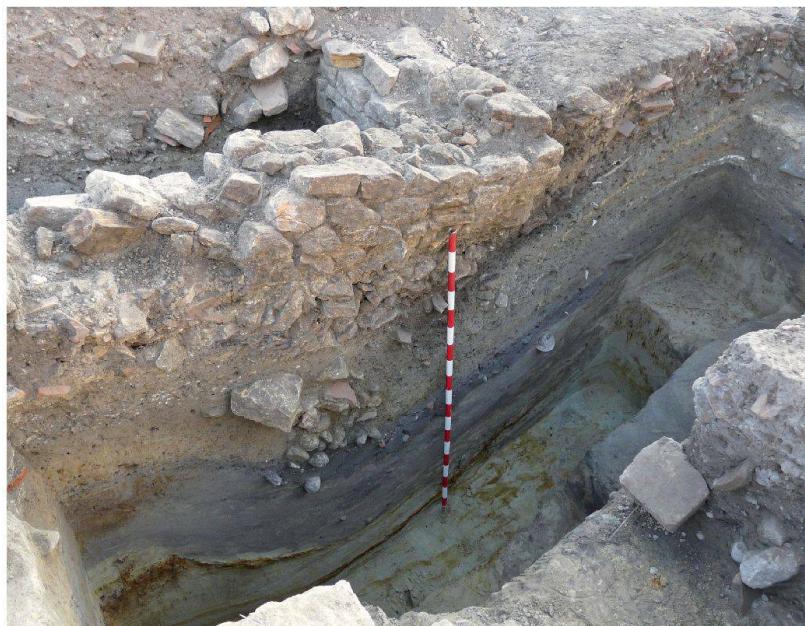
**Fig. 10** (ci-dessus)

2011.01. Nord insula 6.  
Coupe du fossé augustéen St 61 et de ses niveaux de comblement, scellés par une maçonnerie plus tardive.

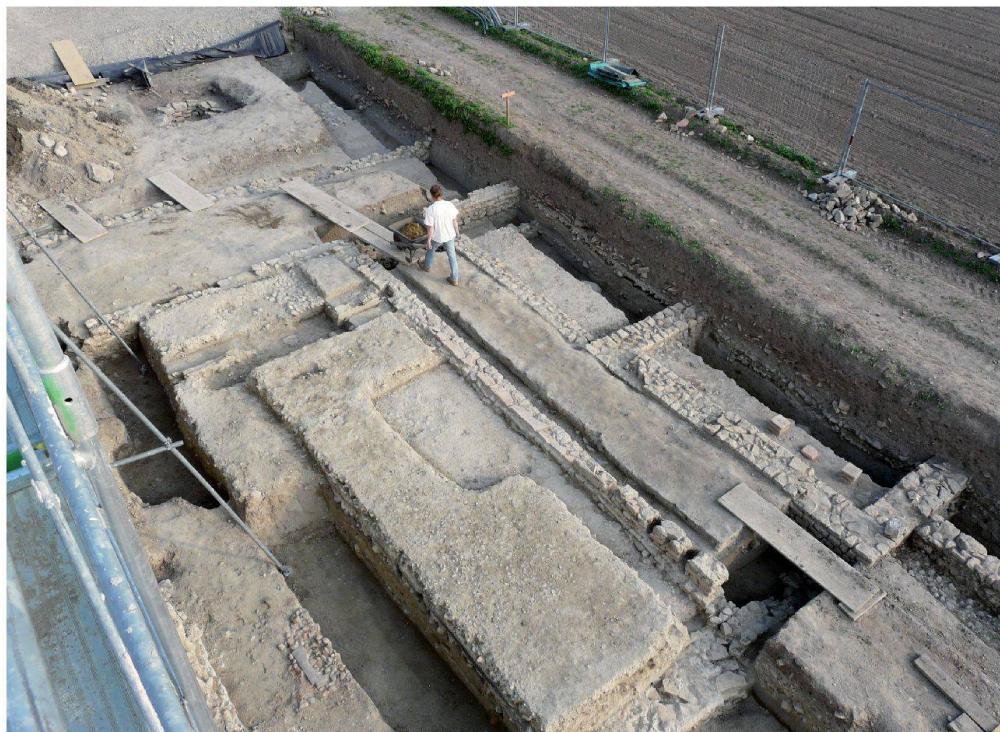
**Fig. 11** (ci-contre)

2011.01. Nord insula 6.  
Le couloir L 5, (encore en service !), relie l'avant-cour de la cour-jardin au nord. Les différents états d'occupation se distinguent dans les locaux en cours de fouille.

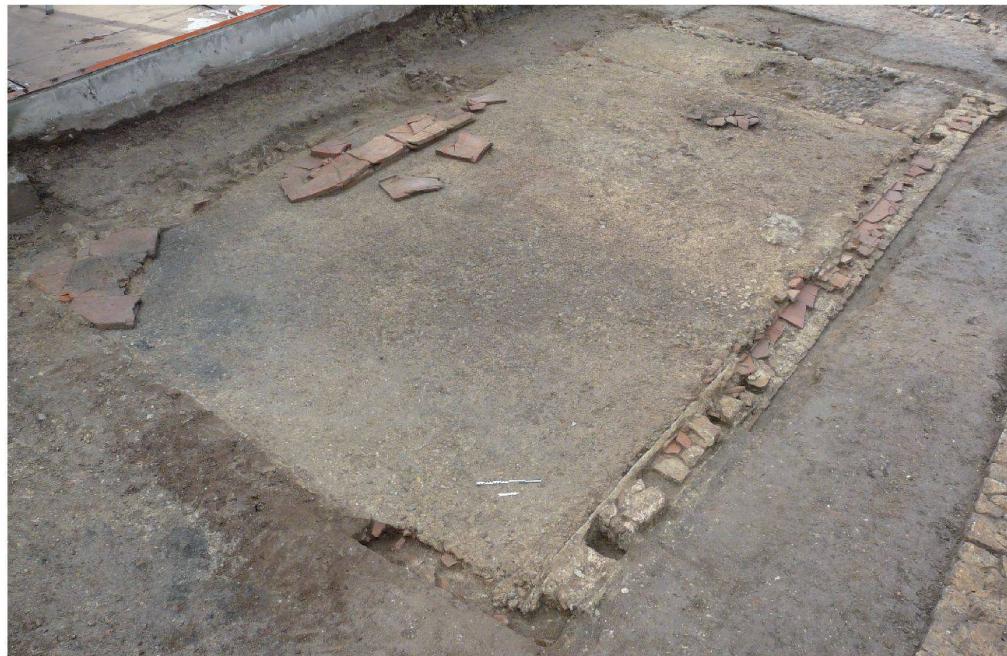
Fig. 12

2011.01. Nord insula 6.  
Le local L 3, avec ses différentes structures en *tegulae*, le foyer St 7 et la banquette St 8. On observe à droite les restes du mur M 5 avec les négatifs des poutres de colombage.

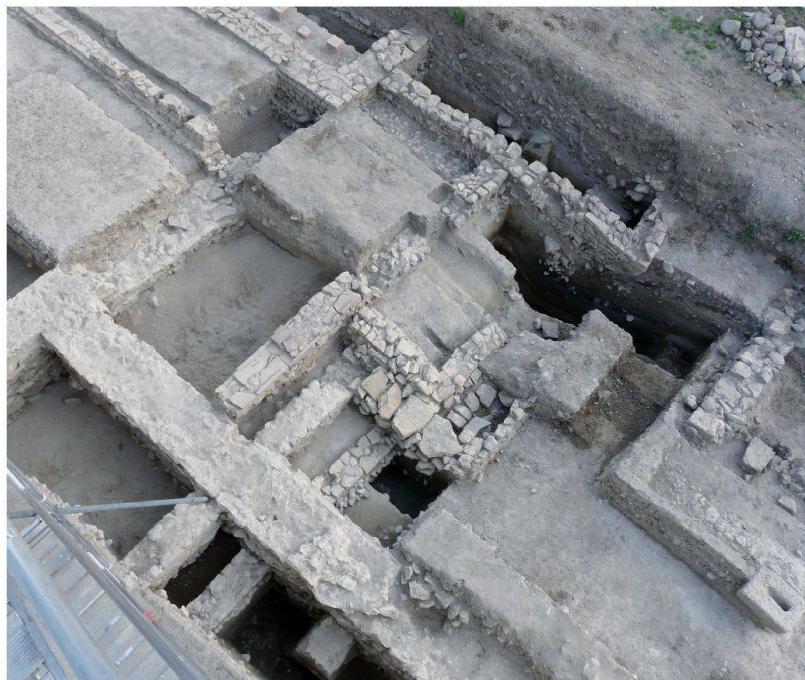
**Fig. 13**

2011.01. Nord *insula* 6.  
Murs, murets et canalisation  
successifs mis au jour sur  
le tracé du fossé augustéen  
St 61.

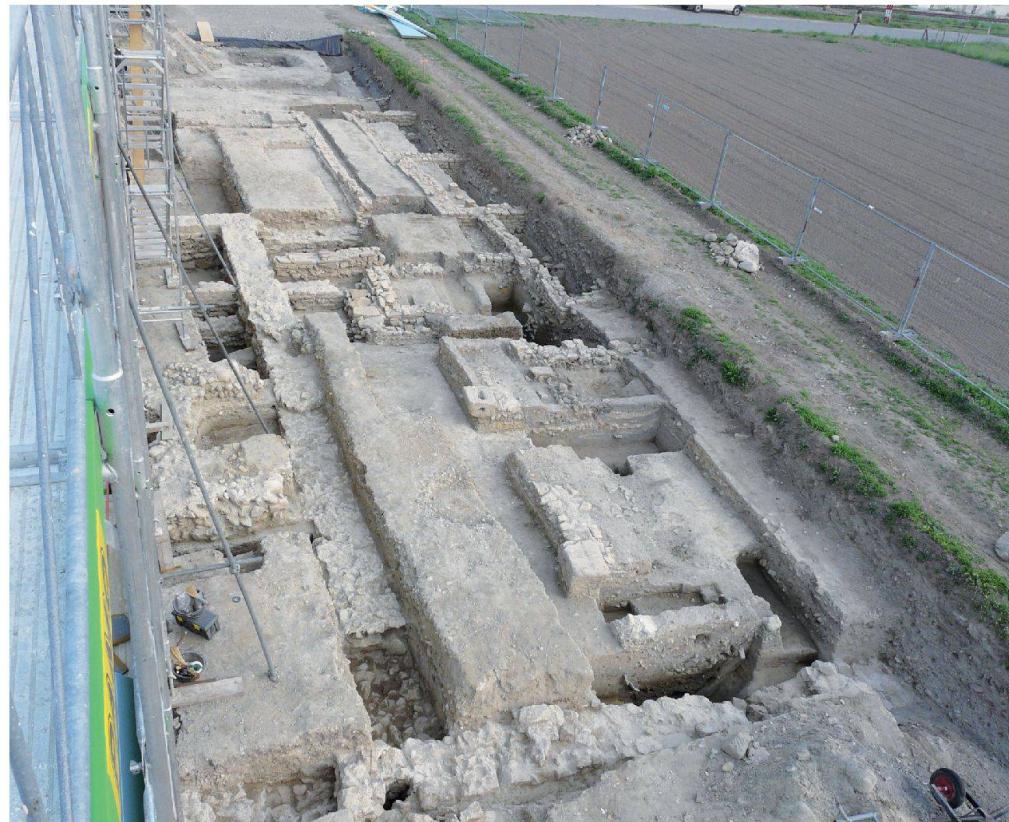
**Fig. 14**

2011.01. Nord insula 6.  
Vue des vestiges dégagés  
immédiatement au nord de la  
chaussée, dans l'emprise de  
l'avant-cour.

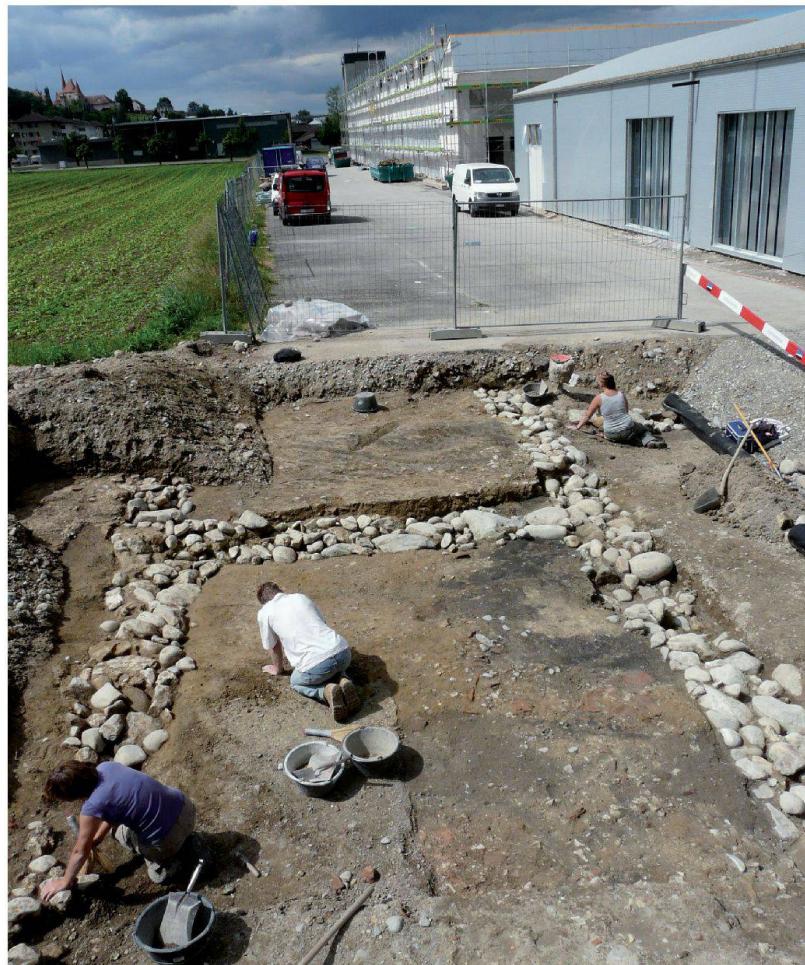
**Fig. 15 (ci-dessous)**

2011.01. Insula 6. Vue des  
vestiges en cours de fouille à  
l'angle sud-ouest de l'insula 6.

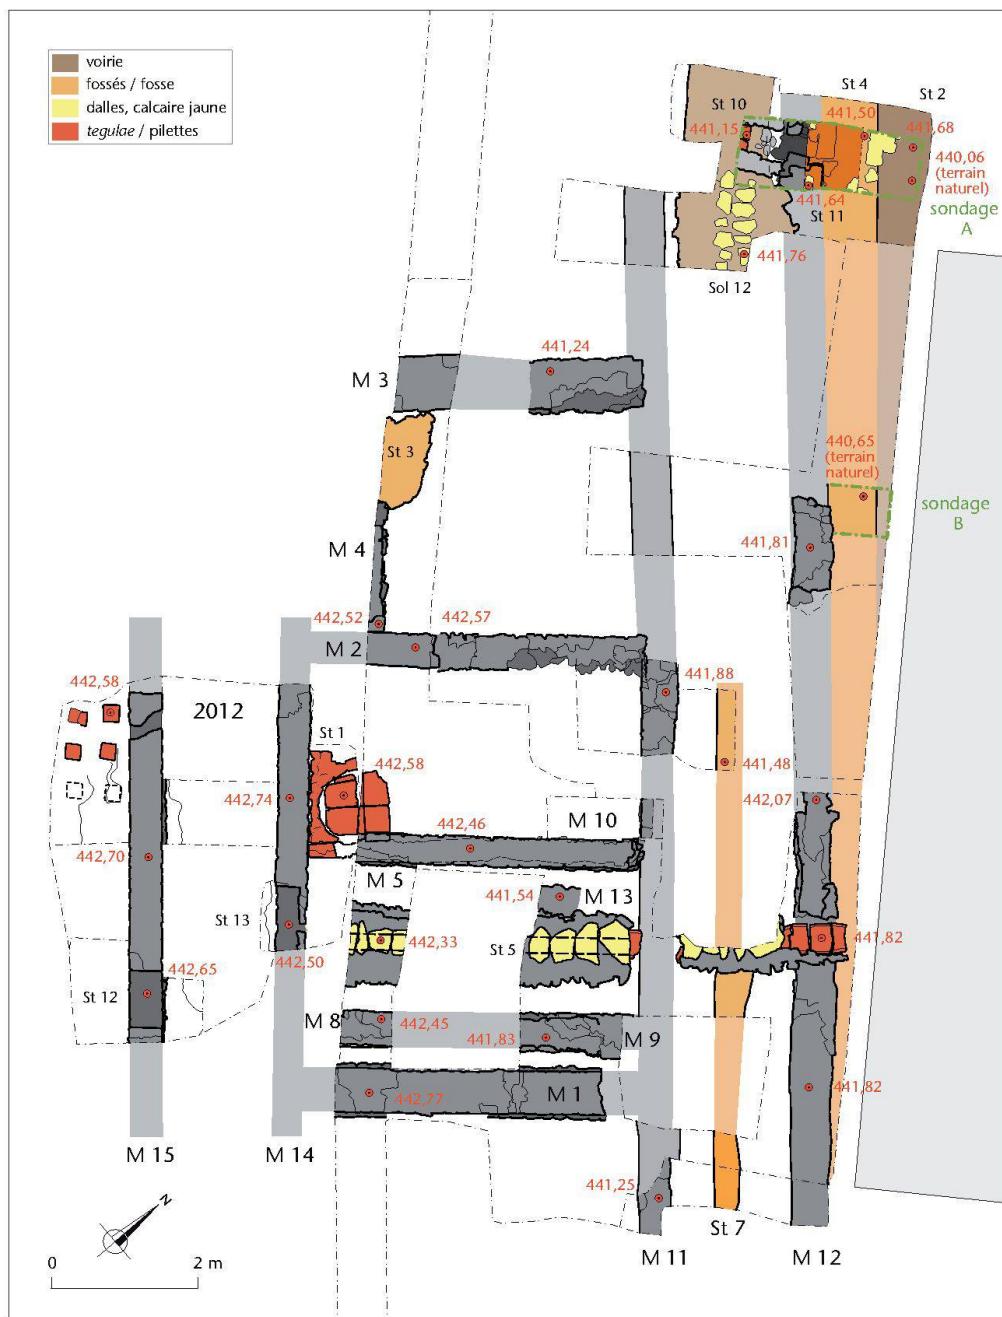
Fig. 22

2011.02. Insula 17. Plan des vestiges mis au jour en 2011 et 2012, avec situation des sondages profonds A et B.

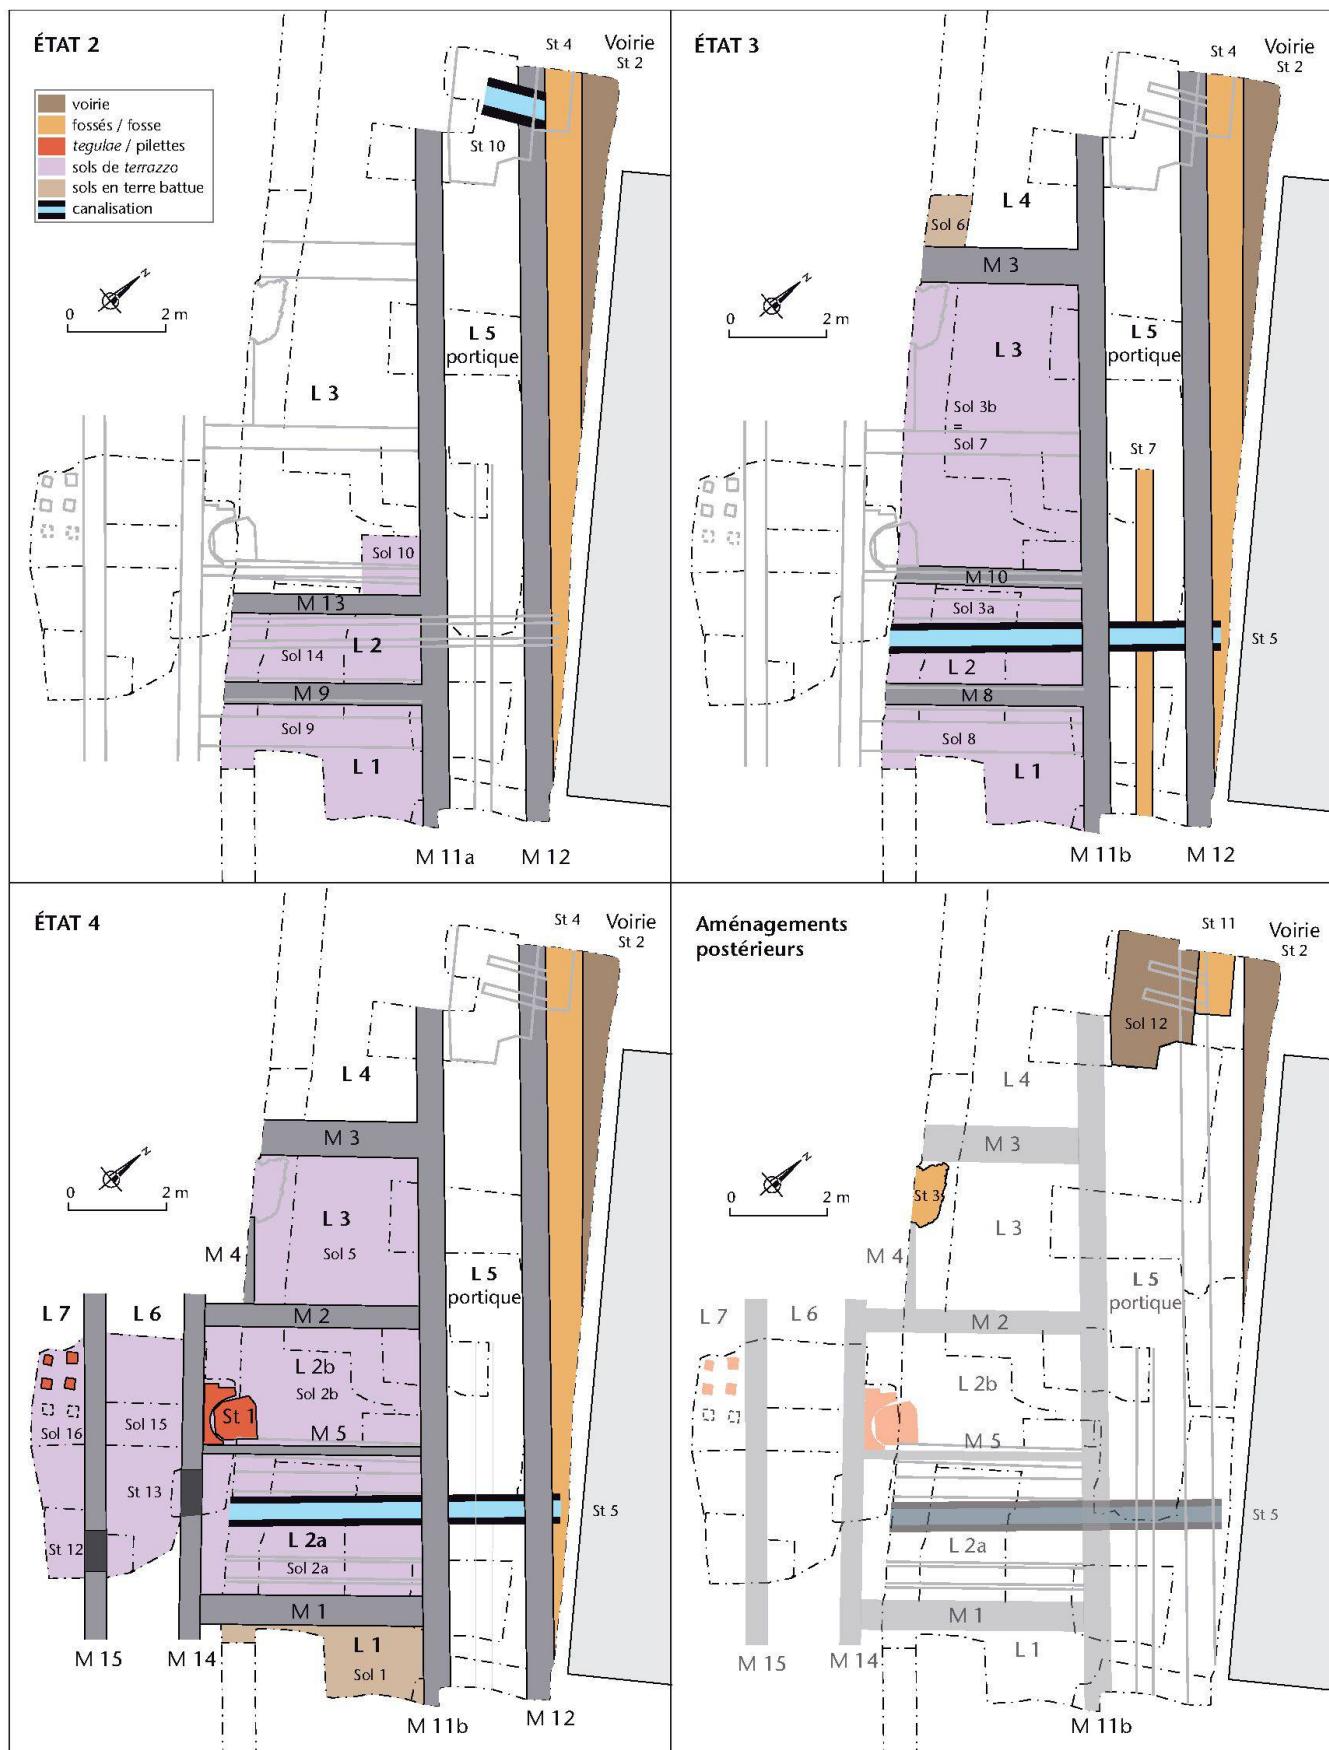
Fig. 23

2011.02. Insula 17. Plan schématique des principales phases d'occupation du secteur fouillé.

Un bâtiment bordé à l'est par un portique donnant sur la rue est construit vers la fin du I<sup>e</sup> s. ou au début du II<sup>e</sup> s. ap. J.-C. (fig. 23, état 2). Peu de choses sont connues de son organisation interne, les vestiges apparaissant de manière très ponctuelle en fond de tranchée.

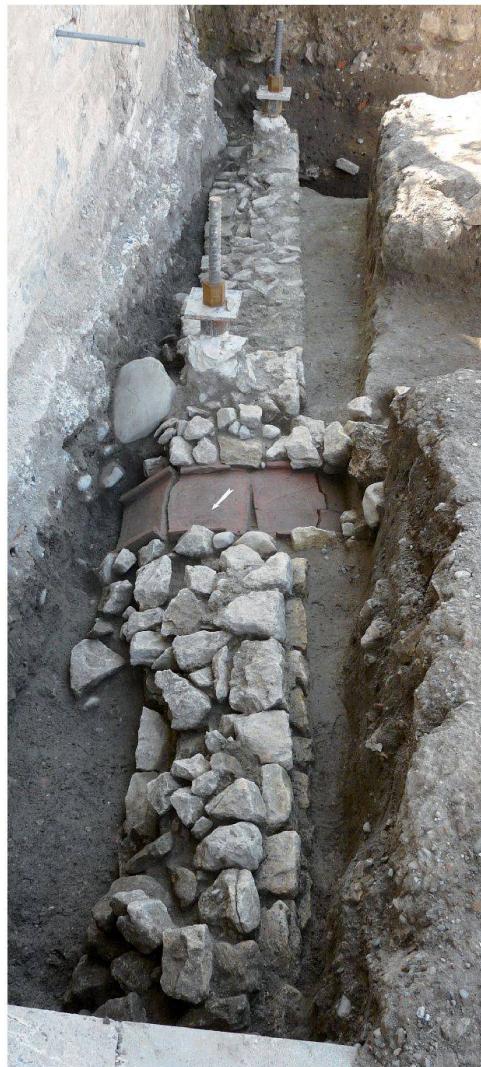
2011.02. Insula 17. Le mur de portique M 12 traversé par la canalisation St 5.

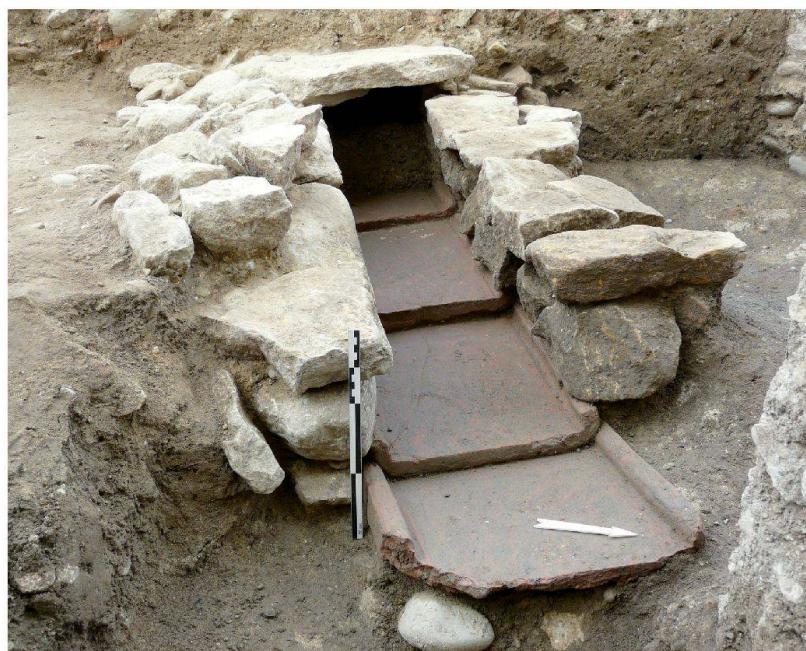
**Fig. 25**  
2011.02. Insula 17.  
Le conduit en *tegulae* de la canalisation St 5.

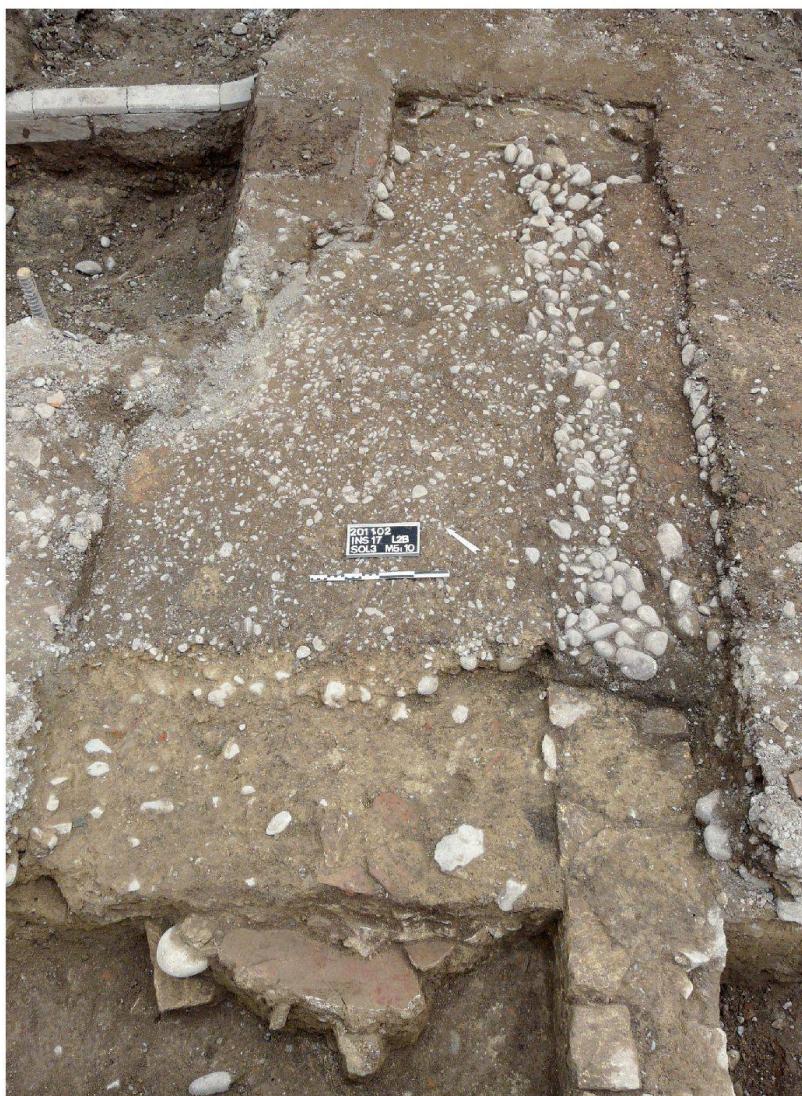
2011.02. Insula 17. À droite de l'image, recoupant le sol 3, les galets de fondation de la cloison M 5 reposent à même l'arase du mur M 10. Au premier plan, une concentration de gros fragments de revêtement mural peint qui componaient le remblai de nivellement.

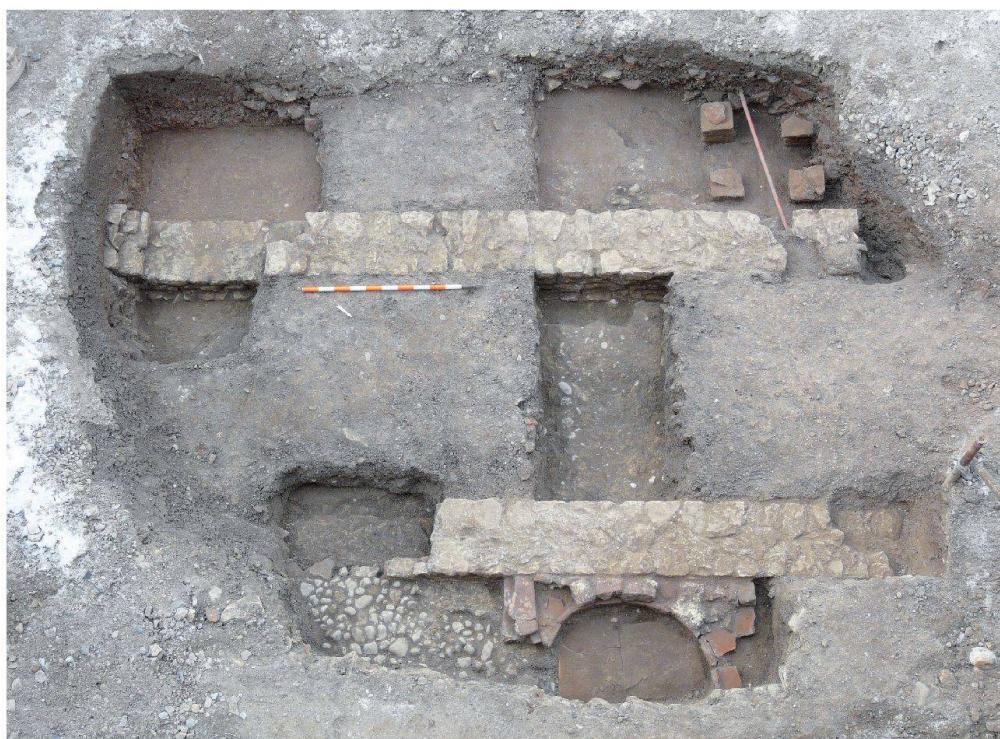
Fig. 27

2011.02. Insula 17. Vue depuis l'est des vestiges dégagés en février 2012. Au premier plan, le foyer St 1, puis le couloir L 6. À l'arrière-plan le local hypocausté L 7. Les seuils sont marqués par l'empreinte des dalles récupérées.

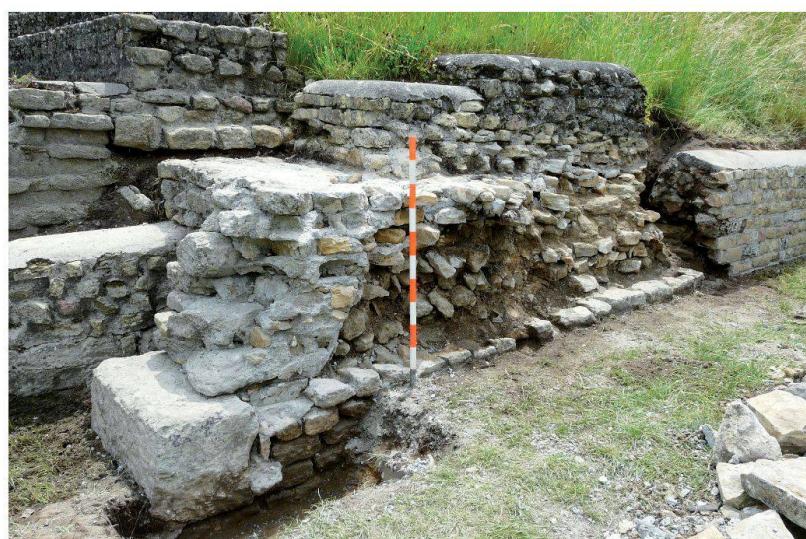
**Fig. 31**

2011.03. Théâtre. Vue du mur M 91 après effondrement des restaurations de 1900.

Depuis quelques années déjà, des campagnes de restauration<sup>37</sup> sont régulièrement entreprises sur le site du théâtre romain par le Laboratoire de conservation-restauration du Musée romain d'Avenches. Ces travaux ont pour but de consolider les maçonneries en grande partie restaurées mais fortement endommagées de ce monument. Cette année, les efforts se sont concentrés sur le parement nord du mur de soutènement sud-ouest de la *cavea* (fig. 30 et 31, M 91). Le nettoyage du mur ayant provoqué l'effondrement des parties anciennement restaurées<sup>38</sup>, le noyau original de la maçonnerie a pu être documenté (relevé altimétrique et photographies).

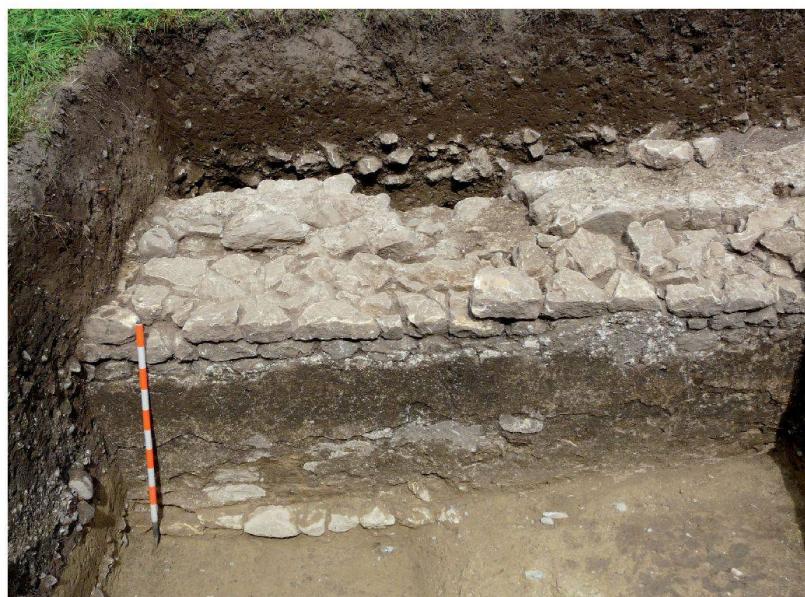
2011.04. Insula 7 / palais de Derrière la Tour. Parlement ouest du mur M 2. Les deux crépis successifs sont bien visibles.

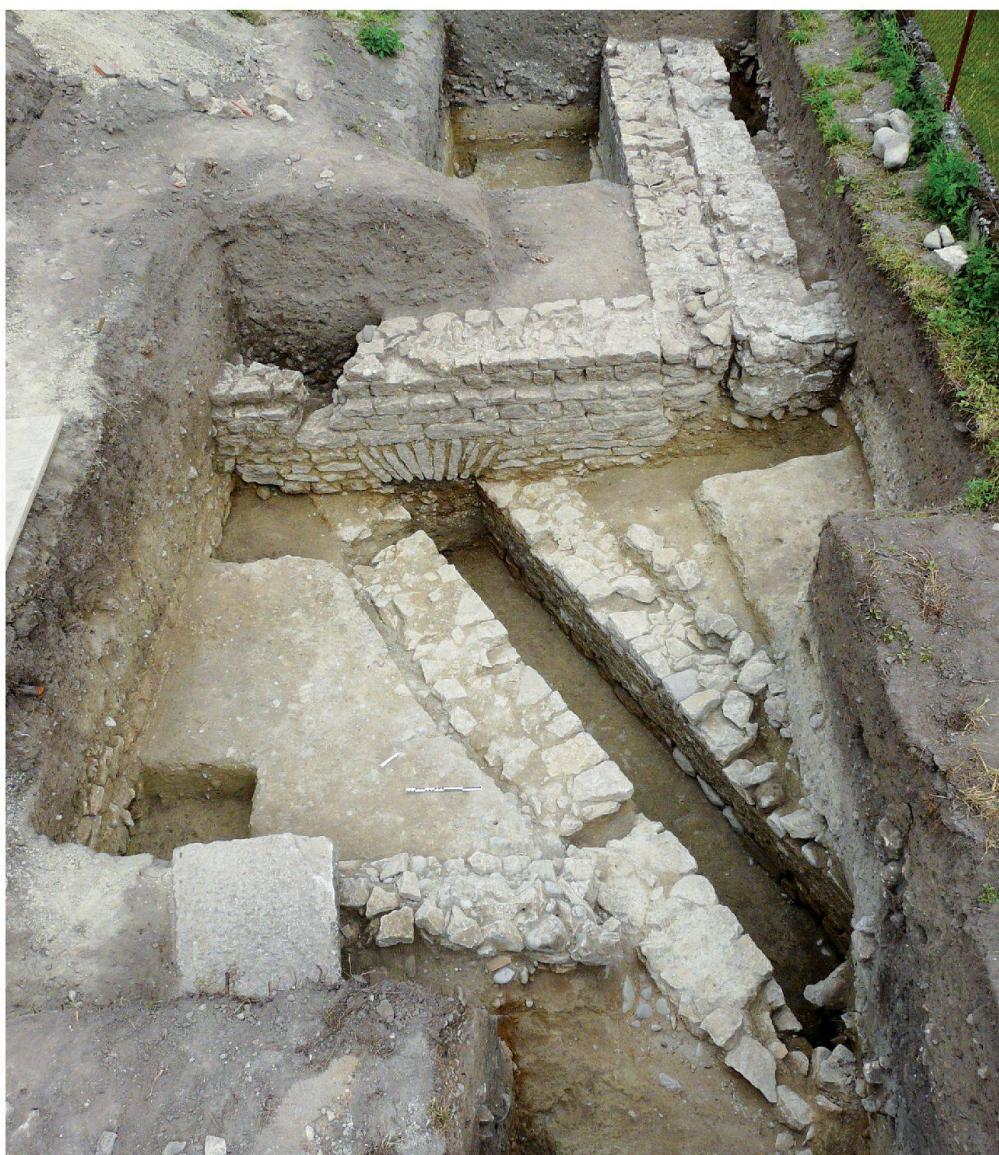
Fig. 36

2011.04. Insula 7 / palais de *Derrière la Tour*. Vue depuis le sud des vestiges dégagés dans la tranchée 2. Au premier plan, la canalisation St 10.

elle a également été repérée en 1991 lors de la fouille des thermes du palais de *Derrière la Tour*. Elle se caractérise par deux murs maçonnes qui délimitent un conduit de 55 cm de largeur pour 60 cm de hauteur et dont le fond<sup>47</sup> et la couverture devaient être aménagés à l'aide d'éléments en bois. Les arases des maçonneries présentent en effet des encoches pour l'installation de poutres transversales qui devaient soutenir une couverture de planches (fig. 36). Le collecteur St 10 traverse le mur M 3 qui lui est contemporain, par un conduit voûté relativement bien aménagé (fig. 37). La canalisation était surmontée d'un

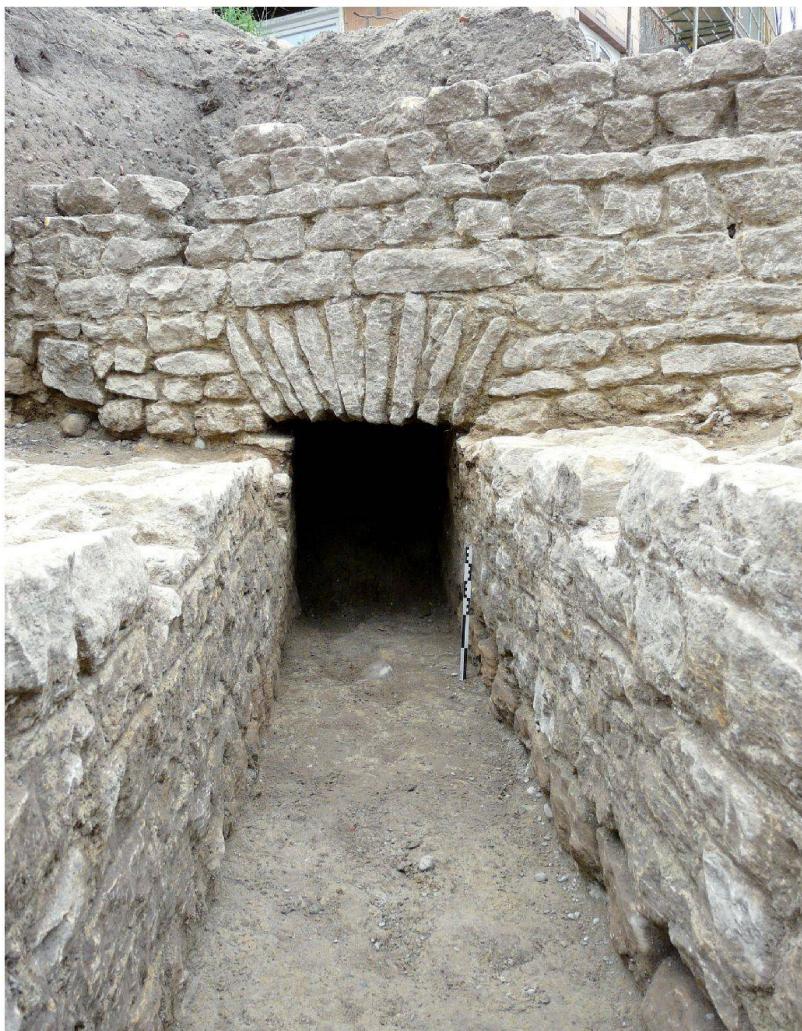
**Fig. 37 (ci-dessus)**  
**2011.04. Insula 7 / palais de**  
**Derrière la Tour. Parement**  
**sud du mur M 3 vu depuis**  
**le conduit St 10. La voûte**  
**est constituée d'étroites**  
**dalles de calcaire jaune. Des**  
**encoches pour l'installation**  
**des planches de couverture**  
**sont visibles entre la voûte**  
**et l'arase des murs de la**  
**canalisation.**

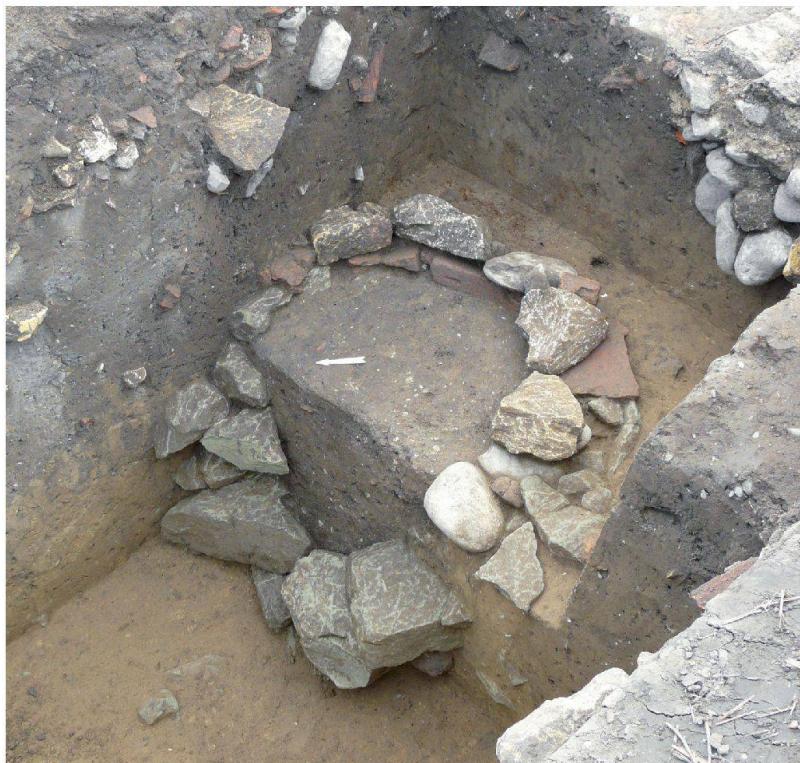
Fig. 43

2011.05. Au Lavoëx.  
Tranchée 1. Le puits St 5,  
presque intégralement réalisé  
en blocs de molasse.

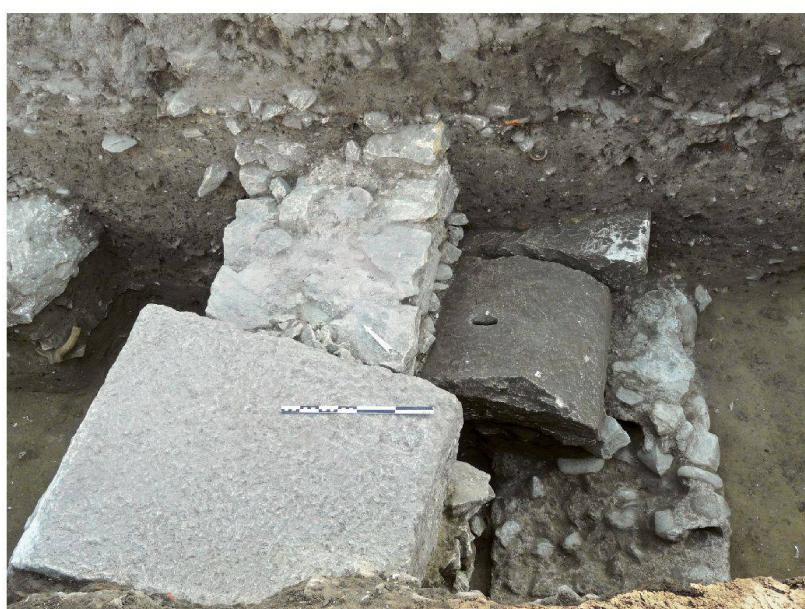
**Fig. 44**

2011.05. Au Lavoëx.  
Tranchée 1. À droite, le mur d'enclos M 2 qui devait initialement être surmonté des chaperons de calcaire trouvés ici en position secondaire. S'y superposent les réaménagements tardifs M 1 et M 3 (pile quadrangulaire).

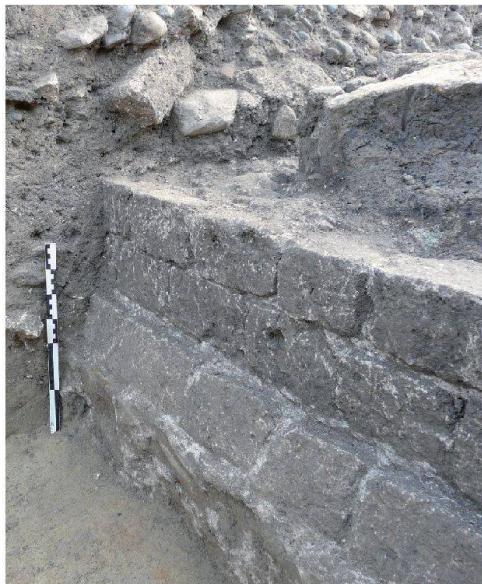
**Fig. 45**

2011.05. Au Lavoëx.  
Tranchée 1. Le mur M 26  
présente une élévation  
en petits moellons de tuf  
caractérisée par un ressaut  
chanfreiné.

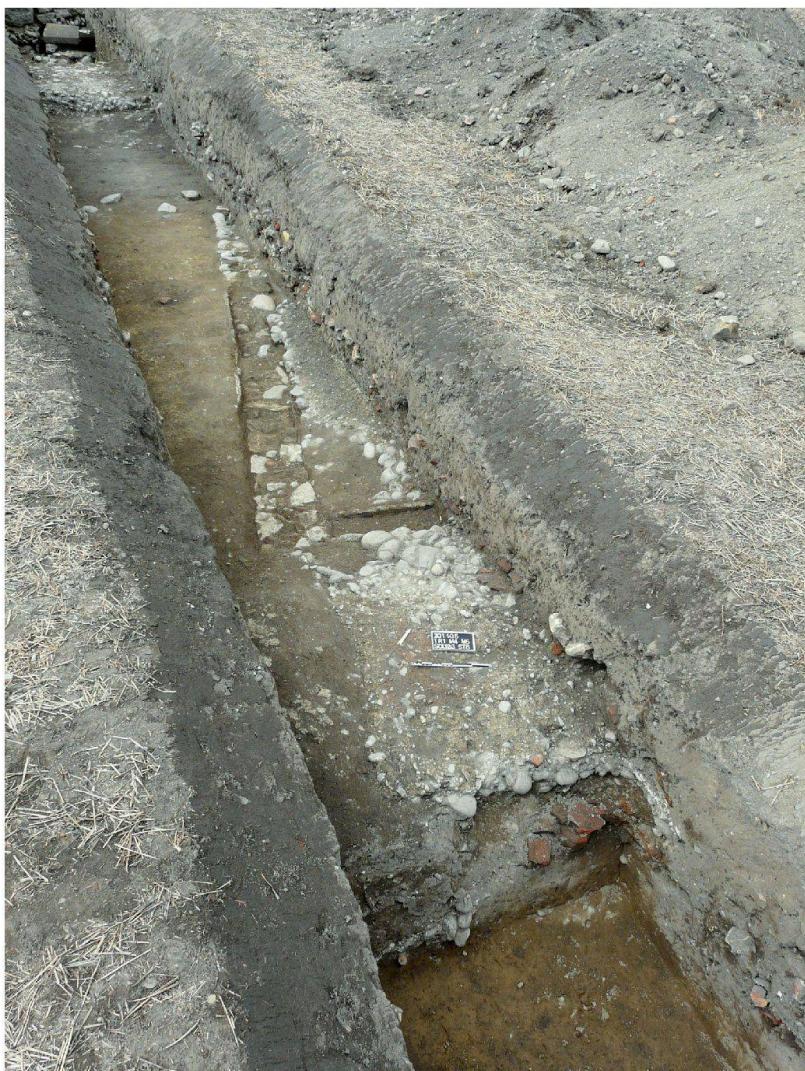
**Fig. 46**

2011.05. Au Lavoëx.  
Tranchée 1. Vestiges des  
locaux de façade L 4 et 5  
et de leurs sols de terrazzo.  
En arrière-plan, la voie St 2  
bordée de fossés.

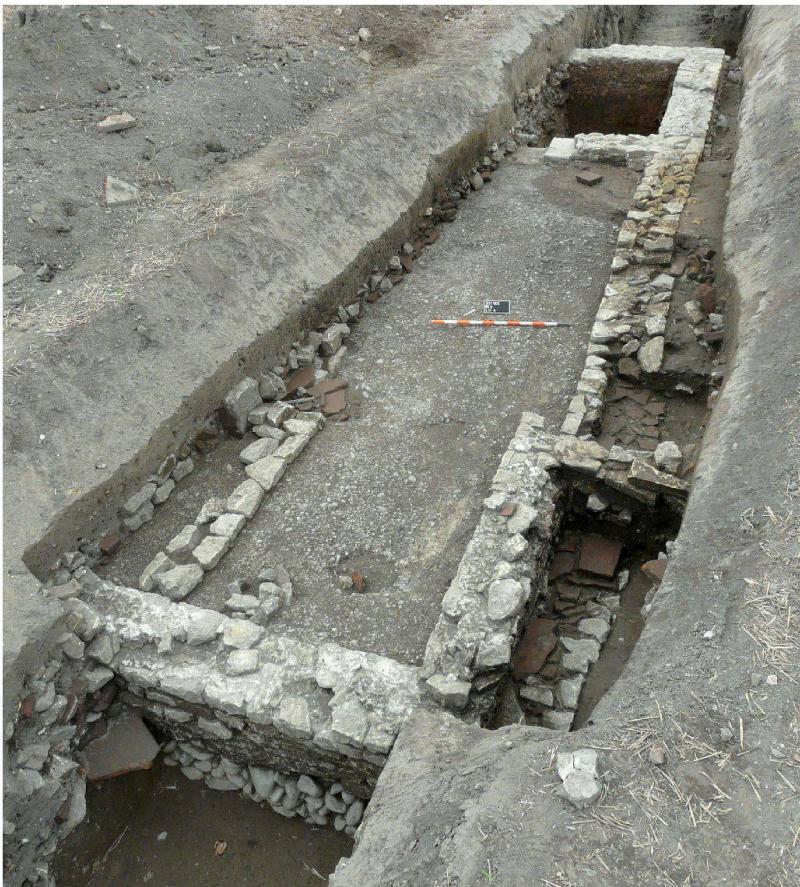
**Fig. 48**

2011.05. Au Lavoëx.  
Tranchée 2. Vue générale de la limite occidentale du bâtiment doté d'une pièce chauffée par hypocauste.

Le dégagement des vestiges a permis de révéler plusieurs étapes de construction et de réoccupation du bâtiment (fig. 48). Le local L 3, qui constitue initialement la limite occidentale de l'édifice, est doté d'un sol en *terrazzo* (Sol 5) relativement irrégulier, à la surface duquel plusieurs réaménagements postérieurs ont été observés. Bien qu'il soit difficile de les situer dans le temps, les principales transformations concernent, d'une part, la reconstruction légèrement décalée du mur M 14 à l'extrémité nord-ouest du local, qui s'accompagne d'un rechapage ponctuel de la surface du *terrazzo* et simultanément de la création hypothétique d'un nouvel accès depuis l'ouest (seuil St 48). D'autre part, un petit muret non maçonnable (M 15) est posé à même la surface du sol. Conservé uniquement sur deux assises, il forme une structure au centre de laquelle se trouve une «base quadrangulaire», M 19, visible uniquement en stratigraphie (fig. 49). Enfin, les fondations en mortier de tuileau d'une structure non identifiée (bassin?, foyer?) ont été dégagées dans l'angle sud-ouest du local (St 21). Cet aménagement semble contemporain de l'adjonction du local hypocausté L 4 et de la création du seuil St 47 par lequel on y accédait.

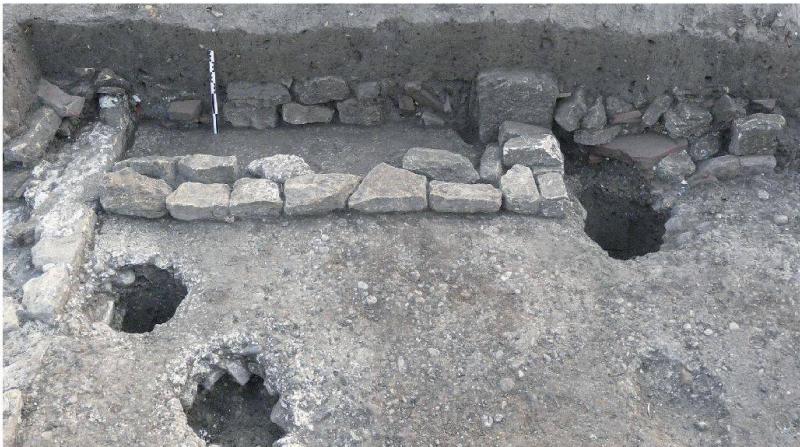
**Fig. 49**

2011.05. Au Lavoëx.  
Tranchée 2. L'aménagement en pierres sèches M 15 et la base en grès M 19 visible en coupe dans le local L 3. Au premier plan, les trous de poteau tardifs recouvrant le terrazzo de cette pièce.

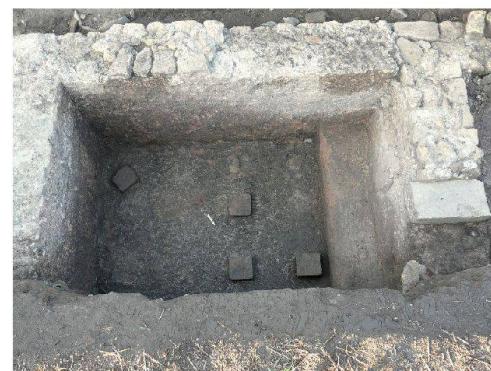
**Fig. 50 (ci-dessus)**

2011.05. Au Lavoëx. Tranchée 2. Les vestiges des pilettes en place sur l'*area* de l'hypocauste L 4 et la banquette maçonnée M 30. À droite est visible le seuil d'accès à la pièce chauffée, constitué de dalles en calcaire blanc en remploi de très belle facture.

La construction postérieure de cette pièce chauffée accolée au local L 3 a vraisemblablement nécessité une excavation importante de la zone. Le fond de l'*area* se situe en effet à peu près 90 cm au-dessous du niveau du seuil. Quatre pilettes conservées sur une à deux assises et les empreintes de sept autres sur le fond de l'*area* permettent de restituer au moins trois rangées de cinq pilettes chacune (fig. 50). Des fragments de la *suspensura*, ainsi que des éléments de *tubuli* ont par ailleurs été retrouvés pêle-mêle dans l'épaisse démolition de l'hypocauste qui, il faut le relever, contenait également quelques ossements appartenant à un nouveau-né ou un nourrisson<sup>66</sup>. Une banquette (M 30) située le long de la paroi nord, d'une hauteur de 25 cm environ et présentant également l'empreinte de trois bases de pilettes semble avoir comme unique fonction de soutenir en sous-œuvre les fondations du mur M 16 mises à nues à la suite de la construction de l'*area*.

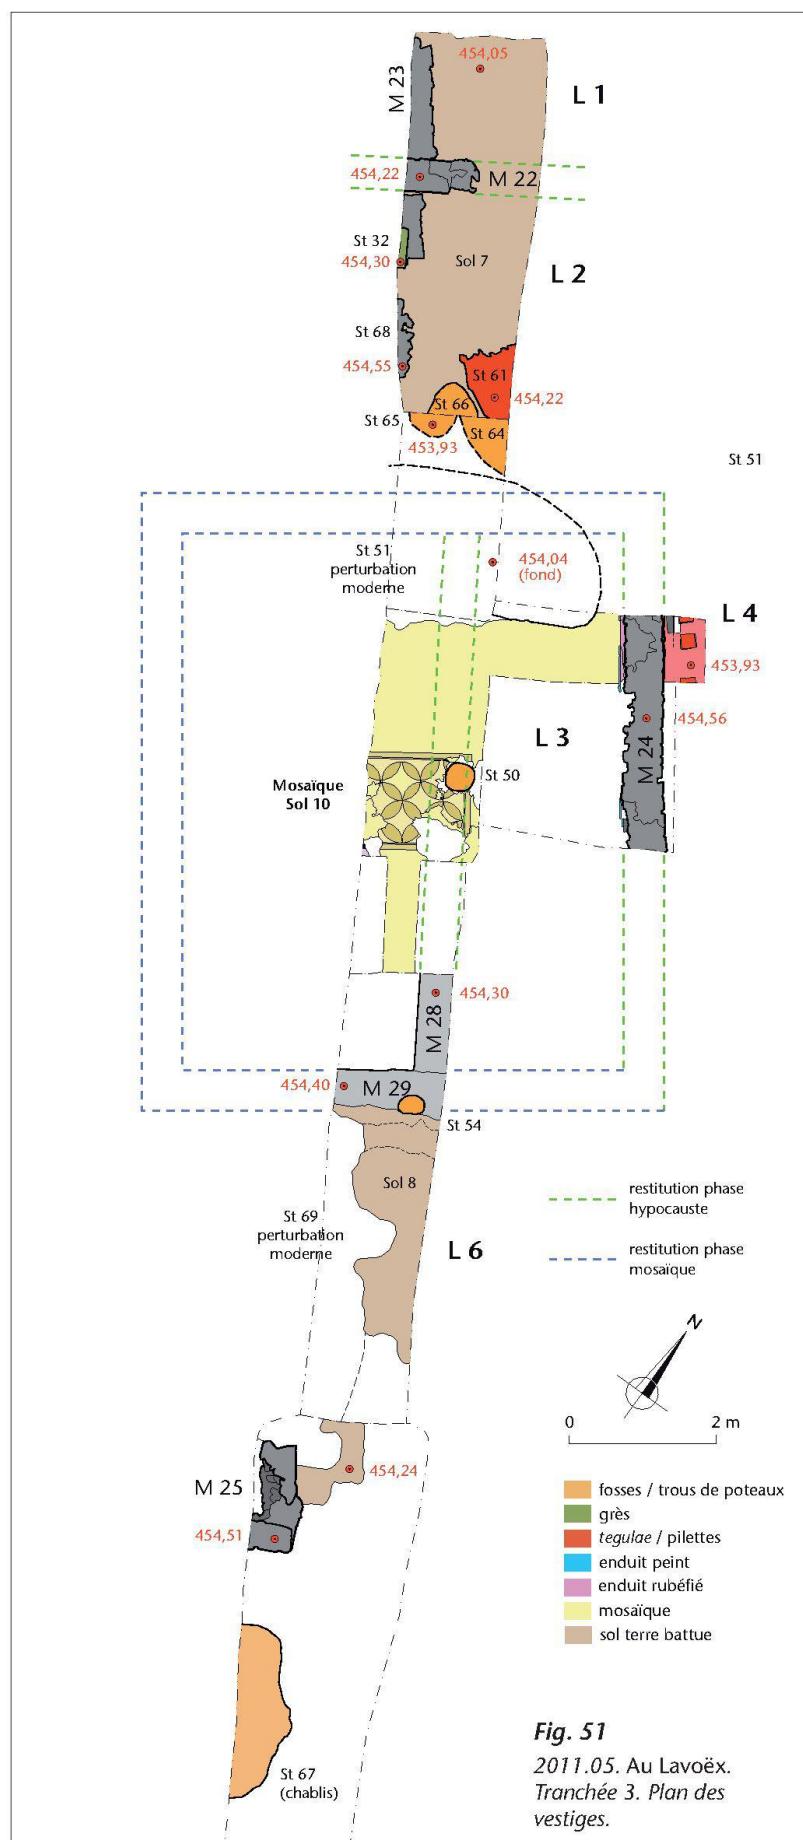
Fig. 51  
2011.05. Au Lavoëx.  
Tranchée 3. Plan des vestiges.
