<b>Zeitschrift:</b>	Bulletin de l'Association Pro Aventico
<b>Herausgeber:</b>	Association Pro Aventico (Avenches)
<b>Band:</b>	53 (2011)
<b>Rubrik:</b>	Chroniques des fouilles archéologiques 2011

# Chronique des fouilles archéologiques 2011

## 2011.01 – Route Industrielle / *Insula 6* et quartier au nord de *l'insula 6*

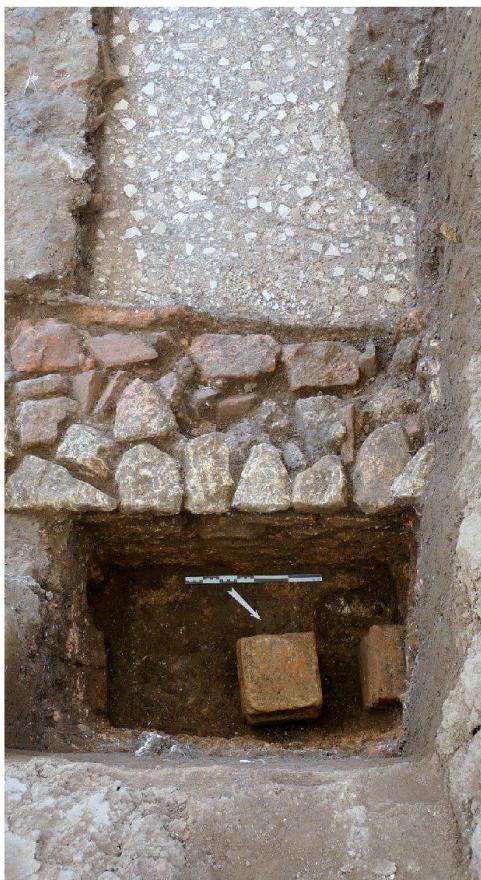
**Fig. 52**

2011.05. Au Lavoëx.  
Tranchée 3. Le mur M 24  
délimitant la pièce chauffée  
L 4 et la mosaïque (Sol 10)  
construite à la phase suivante.

La décoration de la pièce ne se limitait pas uniquement au sol, mais s’étendait jusqu’aux parois qui étaient ornées de peintures murales. Quelques restes d’enduits peints en rouge sont en effet encore conservés le long du parement ouest du mur M 24 (fig. 52). Il est intéressant de noter que cet enduit a été appliqué en surcouche contre le crépi de l’état antérieur.

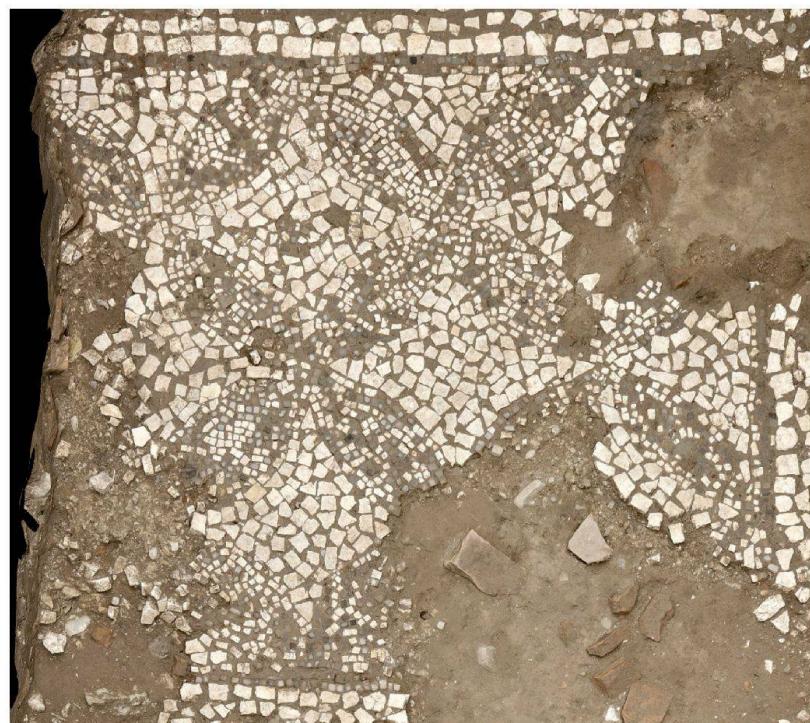
**Fig. 55**

2011.05. Au Lavoëx.  
Tranchée 3. Mosaïque  
(Sol 10). La bordure nord-est  
du pavement est constituée  
d'un semis irrégulier de  
fragments de placages, de  
morceaux de terre cuite et de  
fragments de mosaïques.

Le sol se caractérise par une large bordure constituée d'un mortier dans lequel ont été disposés de manière aléatoire de nombreux fragments de placages en calcaire, quelques morceaux de terre cuite ainsi que plusieurs fragments de mosaïques (4-6 tesselles) (fig. 55). Probablement situé au centre de la pièce, un panneau rectangulaire, encadré de deux à trois rangées de fragments de placages blancs puis de deux rangs de tesselles noires et blanches, présente une composition géométrique de cercles sécants faisant apparaître des quatre-feuilles et déterminant des carrés concaves (fig. 56).

L'état de conservation de la mosaïque était stable et bon dans les zones où le mortier de pose était conservé (fig. 55). Là où il avait disparu, l'adhésion des tesselles était par contre assurée par la seule présence de terre humide infiltrée, remplaçant le mortier d'origine (fig. 57). Le centre du médaillon aux cercles sécants ainsi que les bords des lacunes étaient ainsi particulièrement fragiles et parfois perturbés (fig. 56).

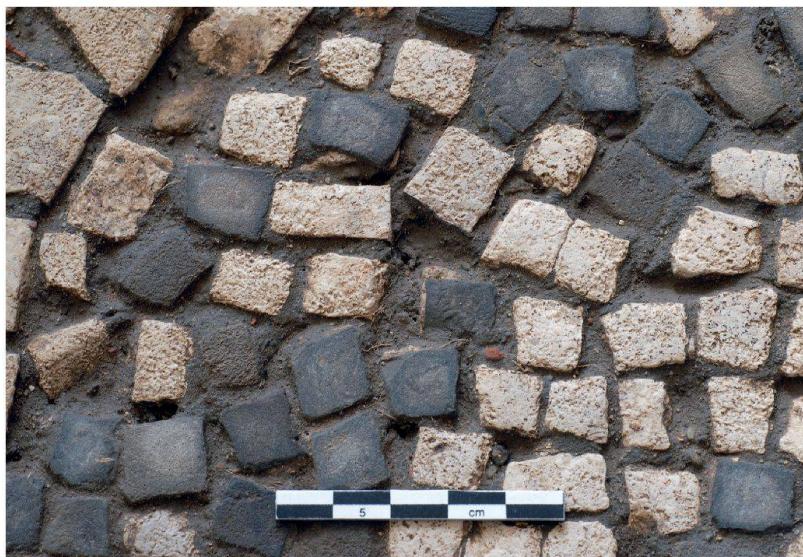
**Fig. 57**

2011.05. Au Lavoëx.  
Tranchée 3. Mosaïque  
(Sol 10). Les tesselles sont  
maintenues en place par la  
terre infiltrée, ayant remplacé  
le mortier de lit de pose.  
Au centre de l'image des  
tesselles noires avec restes de  
mortier datant d'une première  
utilisation sont visibles.

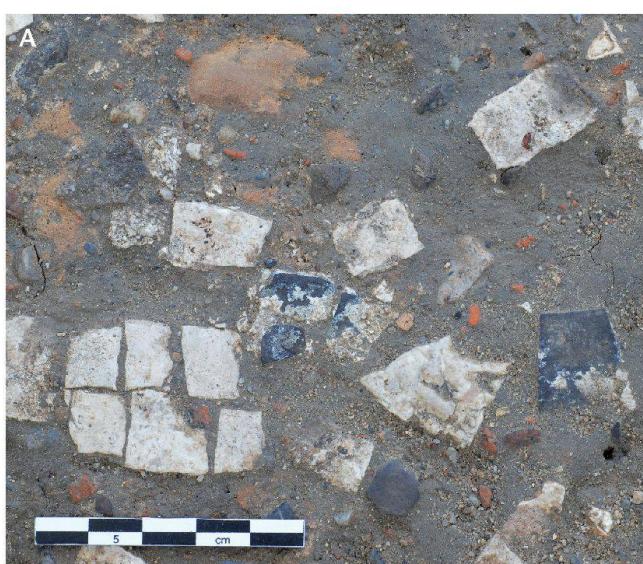
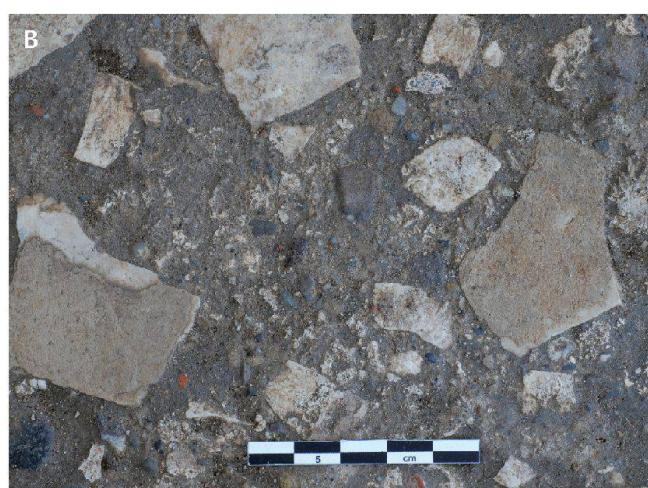
**Fig. 58**

2011.05. Au Lavoëx.  
Tranchée 3. Mosaïque  
(Sol 10). De petits ensembles  
de 4 à 6 tesselles, maintenues  
par leur premier mortier  
de pose, témoignent d'un  
remplacement (A). Certains  
fragments récupérés de  
dallage de calcaire présentent  
des concrétions beige (B).

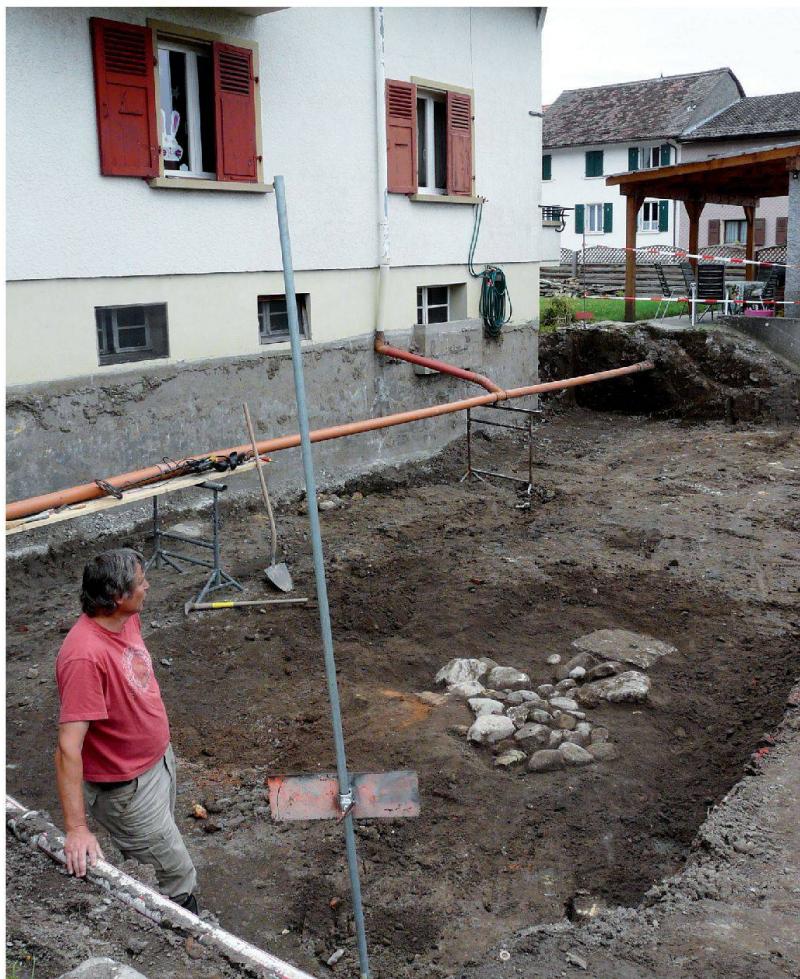
**Fig. 60**

2011.06. Route du Faubourg 18. Vue du chantier, avec, au centre, l'empierrement St 1.

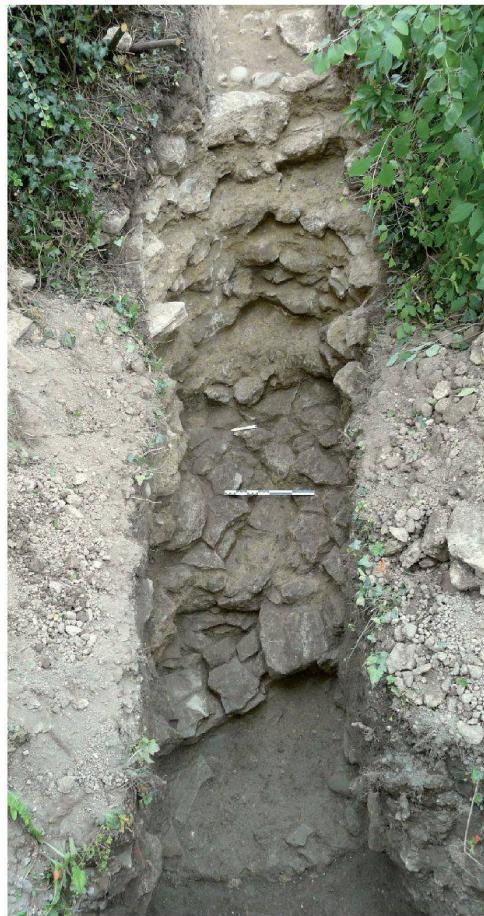
Fig. 62

2011.07. Route de Sous-Ville 19 / mur d'enceinte. L'arase du mur d'enceinte en cours de dégagement.

L'enceinte, qui apparaît directement sous la surface de l'humus n'est conservée qu'au niveau de ses fondations, larges de 2,90 m (fig. 62). La base, atteinte uniquement du côté du parement ouest, est constituée d'une assise de boulets implantés dans la moraine. Se superposent ensuite onze à douze assises de dalles et de blocs de grès non équarris et de dimensions très variables (5 à 40 cm).

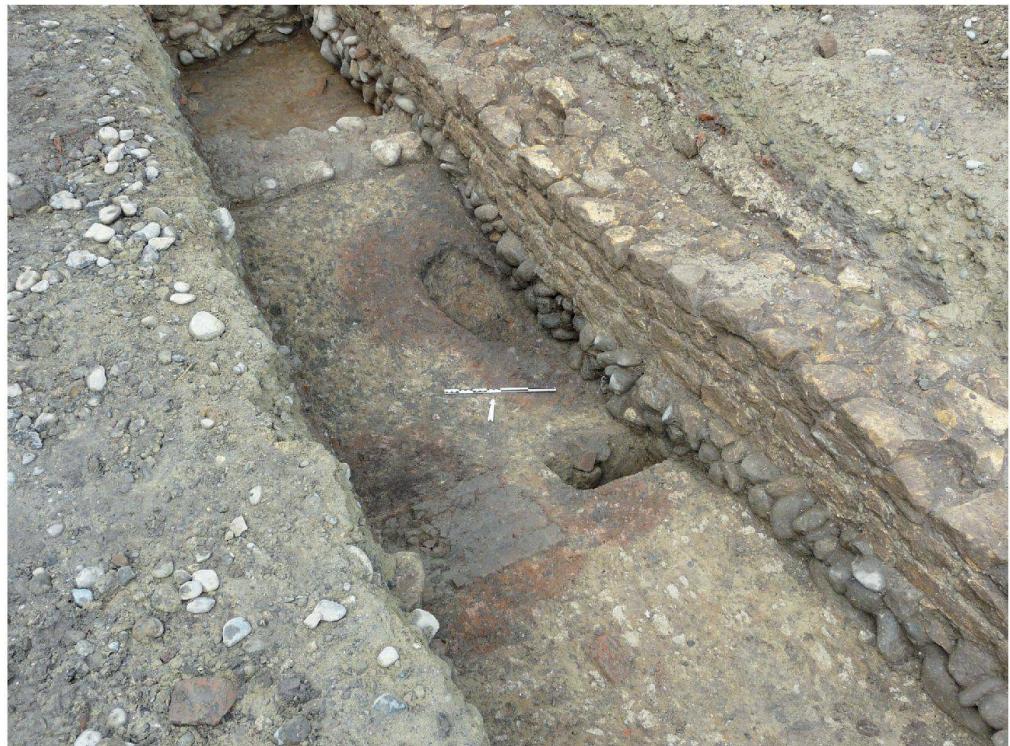
**Fig. 66**

2011.09. Nord insula 5.  
La présence du grand fossé  
St 8 se manifeste par un  
affaissement très marqué des  
vestiges dans le local L 4.

En dépit de la faible profondeur atteinte, quatre états principaux de construction ont été observés. Ils succèdent au grand fossé (St 8), également repéré lors de l'intervention 2011.01, qui traverse tout le quartier d'est en ouest (cf. *supra*, St 61). Le tracé de ce fossé fut une nouvelle fois facilement identifiable dans le local L 4 en raison du tassement de son remplissage qui provoque l'affaissement systématique des structures et maçonneries qui le scellent (fig. 66).

pourraient avoir supporté des parois en matériaux légers. Le local L 4, situé à l'extrémité septentrale du bâtiment, est lui aussi caractérisé par un sol en terre battue à la surface duquel ont été dégagés un foyer en *tegulae* (St 2), une fosse-foyer (St 5) et un trou de poteau associé (St 7) (fig. 66). Au sud, l'épais mur M 7 forme une façade donnant sur un espace ouvert. Cette zone d'extérieur est assainie d'un cailloutis irrégulier (Sol 5) comparable au sol de cour mis au jour dans la partie sud-est de la fouille de 2011 (2011.01). Plusieurs structures qu'il reste encore difficile d'associer à un état en particulier, notamment un fossé (St 4) et deux murs (M 8 et M 9), perturbent *a posteriori* ce niveau. Le mobilier céramique récolté dans les couches associées à cette phase, certes peu abondant, situe l'occupation aux alentours de la fin du I<sup>er</sup> et du début du II<sup>e</sup> s. ap. J.-C.

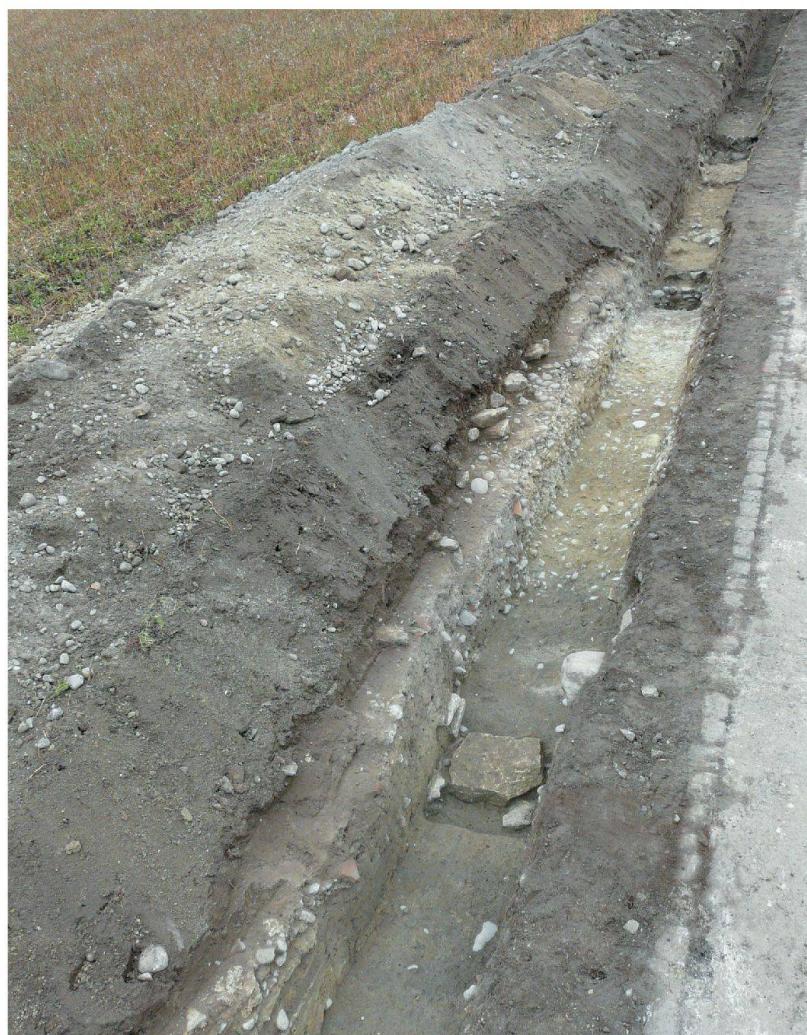
**Fig. 67 (ci-dessous)**

2011.09. Insula 4 Est  
et 5. Tranchée 3. Vue des  
aménagements de voirie  
(cardo) délimitant les  
insulae 4 Est et 5.

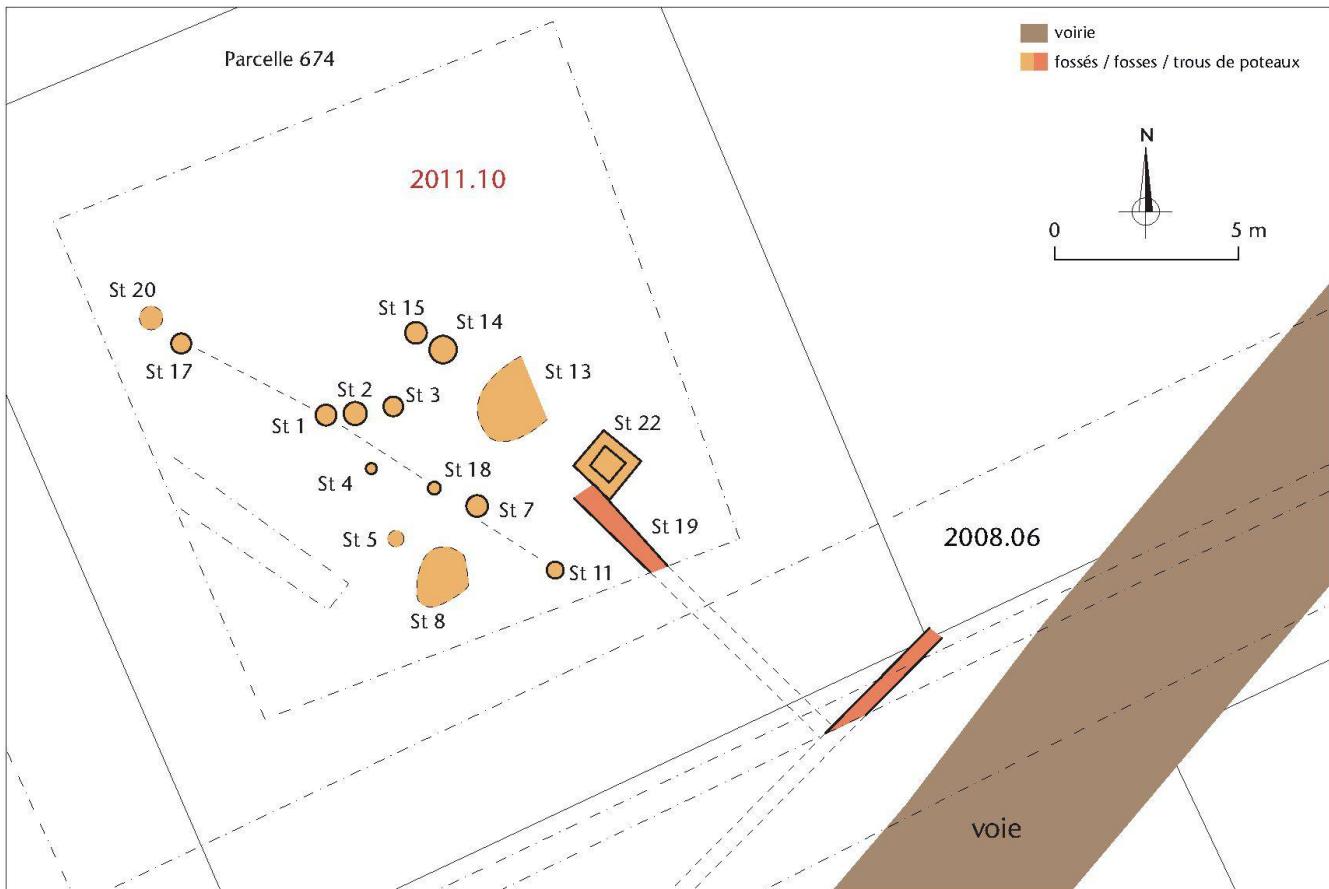
**Fig. 71**  
Faoug / Pâquier-aux-Oies.  
Plan schématique des vestiges  
découverts en 2008 et 2011.
