Zeitschrift:	Bulletin de l'Association Pro Aventico
Herausgeber:	Association Pro Aventico (Avenches)
Band:	54 (2012)
Rubrik:	Chronique des fouilles archéologiques 2012

Chronique des fouilles archéologiques 2012

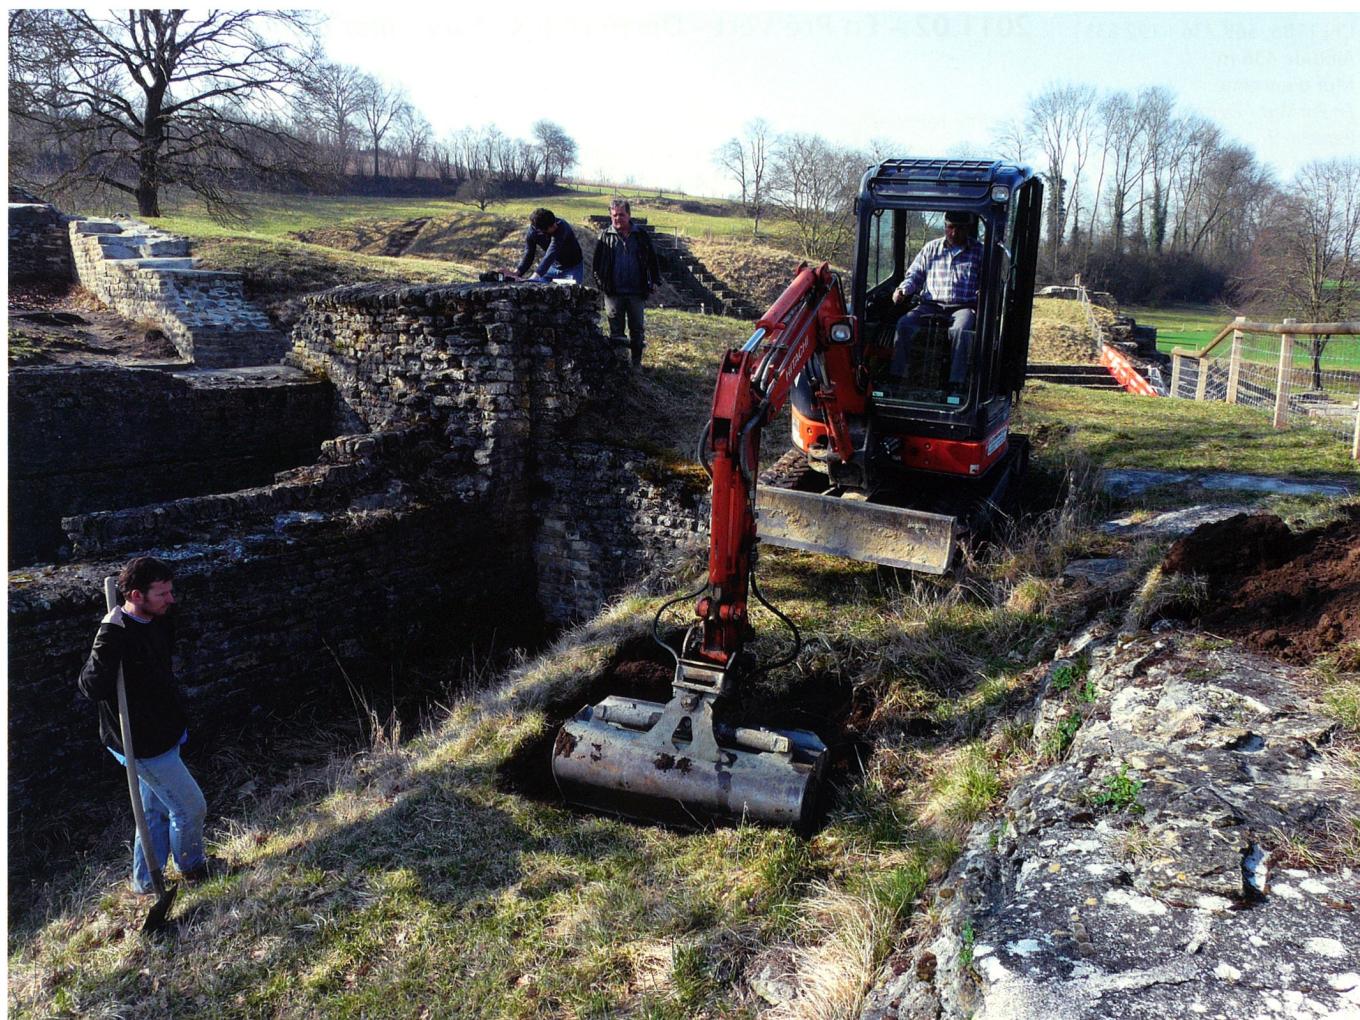
Fig. 8

2012.01. Théâtre. Sondage
en cours dans la cavea.

l'*aditus* sud-ouest (M 91) et sur son contrefort (M 93) (fig. 7). Un sondage (Sond. 4) (fig 7 et 8) a également été creusé pour la pose d'un appareil de mesure hydrologique et a permis ainsi de mettre en évidence le mur radial M 189.

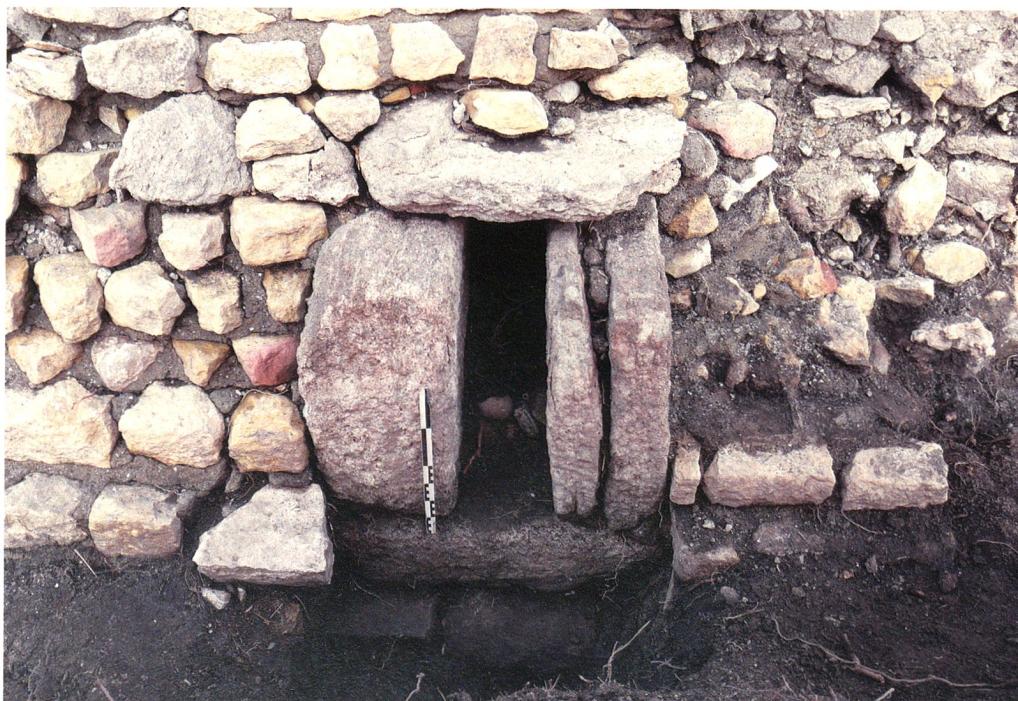
Fig. 11

2012.02. En Pré Vert - Derrière les Murs / mur d'enceinte. Détail du conduit relevé en 1924 déjà (« aqueduc 2 ») entre les tours 19 et 20.

Les travaux de restauration entrepris sur une portion du mur d'enceinte, dont le noyau d'origine s'élève encore sur près de 4 m de hauteur face à la gare d'Avenches, ont été l'occasion d'observer une nouvelle fois un aménagement particulier intégré à la muraille et que L. Bosset avait désigné sous le terme d'« aqueduc 2 » (fig. 9, 1924)⁴ lors de l'une de ses dix campagnes de repérage du tracé du mur et de ses tours effectuées entre 1920 et 1933⁵. La découverte de cet « aqueduc » remonte à l'année 1894 déjà, lors de l'assèchement des terrains contigus *intra muros* (En Pré Vert, parcelles 10, 11 et 1868) par leur nouveau propriétaire⁶. Cette canalisation est constituée de dalles de grès d'une épaisseur de 20 à 30 cm, disposées de manière à former un conduit traversant de part en part la muraille dont l'épaisseur à la base atteint ici env. 2 m (fig. 10). L'ouverture elle-même est relativement modeste puisqu'elle devait être à l'origine large d'env. 25 cm pour une hauteur de 60 cm (fig. 11).

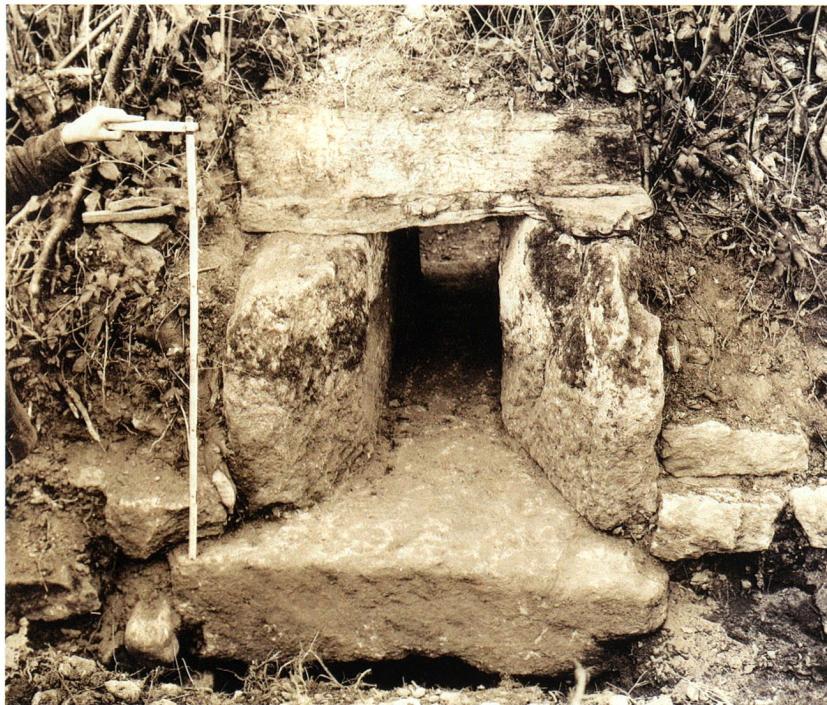
Fig. 12
2012.02. En Pré Vert -
Derrière les Murs / mur
d'enceinte. Photographie et
croquis de l'« aqueduc 1 » par
L. Bosset en 1924.

une forme d'entonnoir, est légèrement plus large (35 cm, pour une hauteur de 62 cm) (fig. 12).

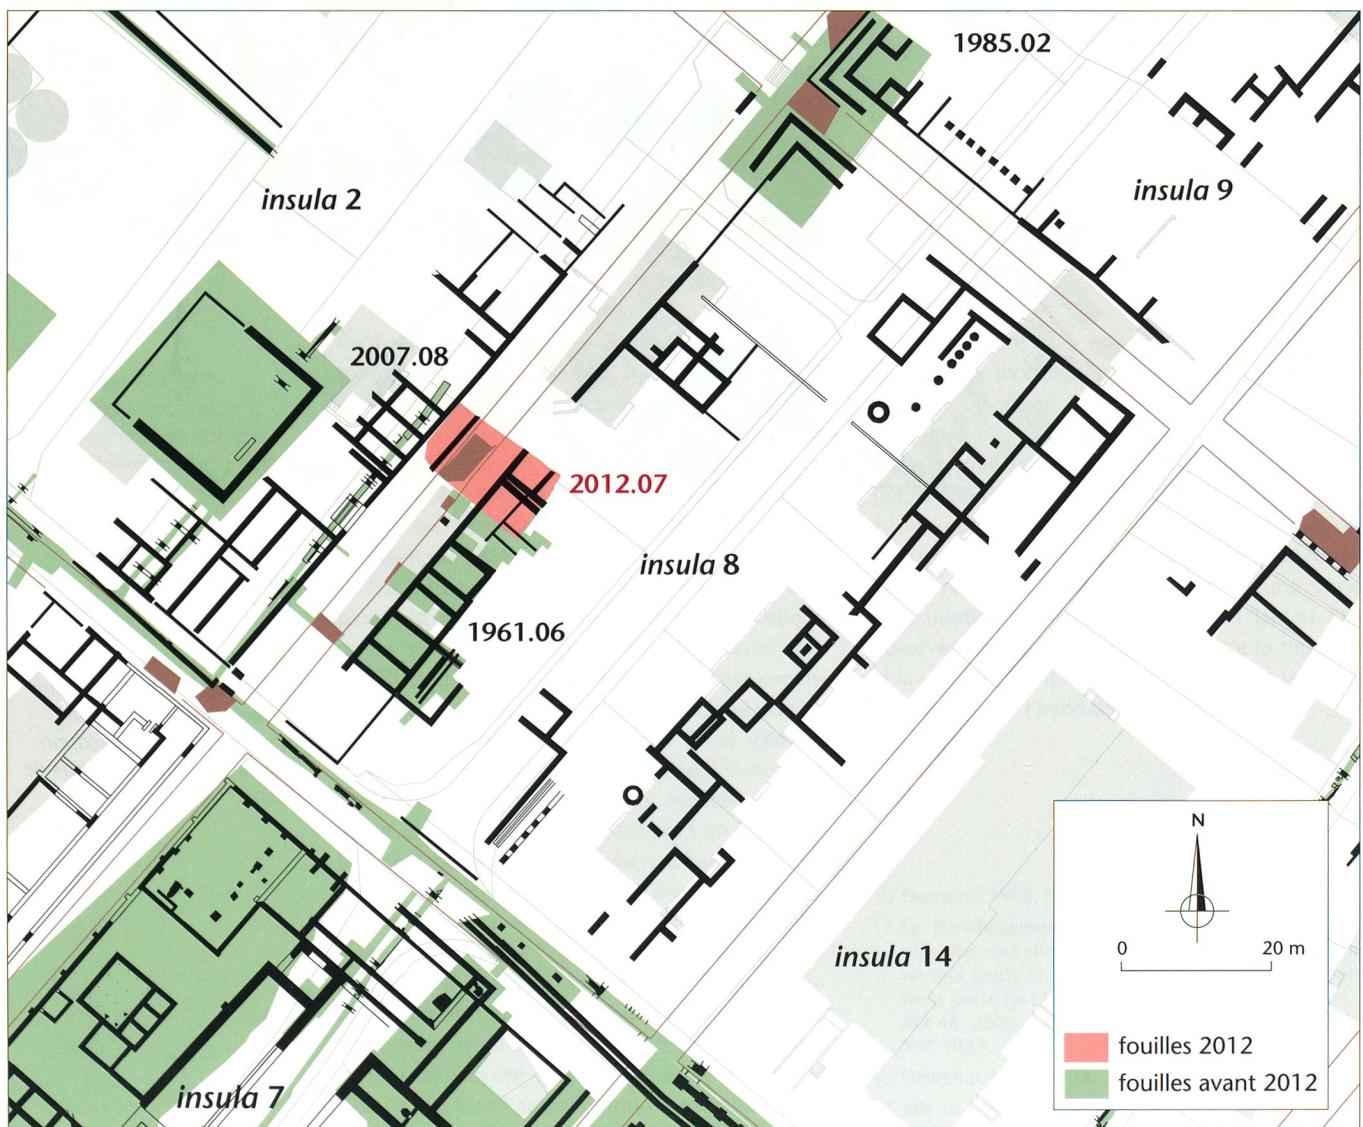
Fig. 14
 2012.03. Insula 8. Extrait du plan archéologique. Situation du secteur fouillé en 2012.

Le projet de construction d'un garage couvert en annexe de l'immeuble n° 2 de la route du Pré-Vert a entraîné une fouille sur une surface d'environ 165 m² (fig. 14). La zone explorée se situe le long de la limite septentrionale de l'insula 8 et touche le *decumanus*, ainsi qu'une petite portion de la frange sud du quartier voisin, l'insula 2¹⁷.

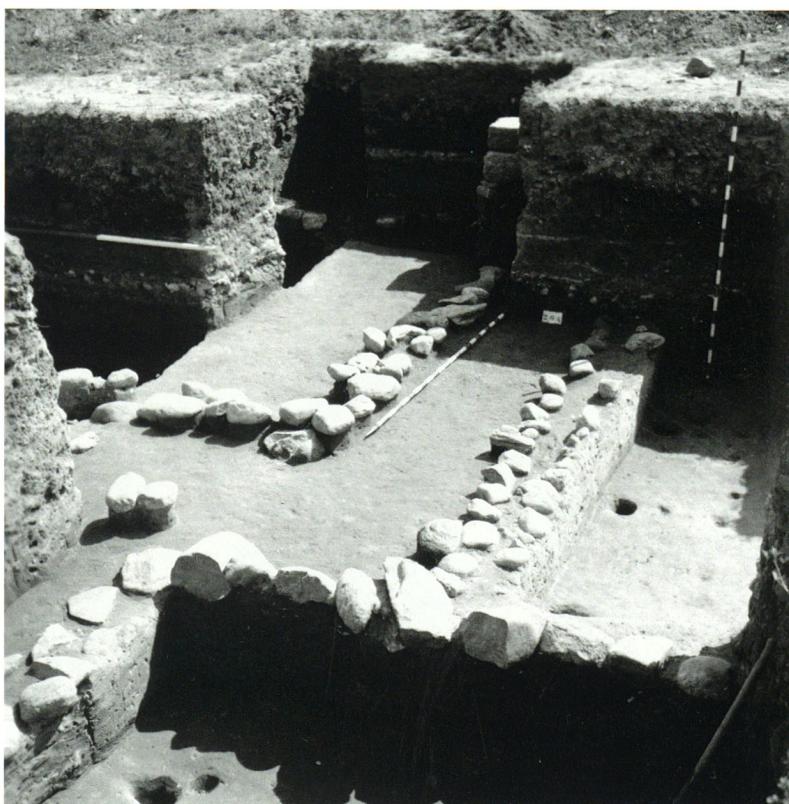
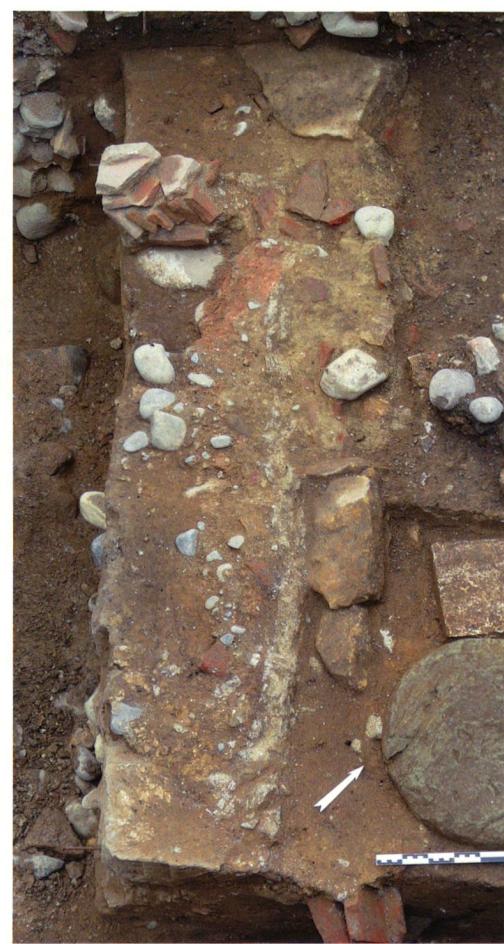
Fig. 24 (en haut à g.)
1961.06. Insula 8. Les fondations en boulets du couloir médian (L 9) fouillé en 1961, vue depuis le nord-ouest.

Fig. 25 (en haut à dr.)
2012.03. Insula 8. Détail du mur M 9 contre le parement ouest duquel sont conservés des enduits. En haut de la photo, les vestiges des fondations en TCA de l'étroite paroi E/W, St 15 (état 5).

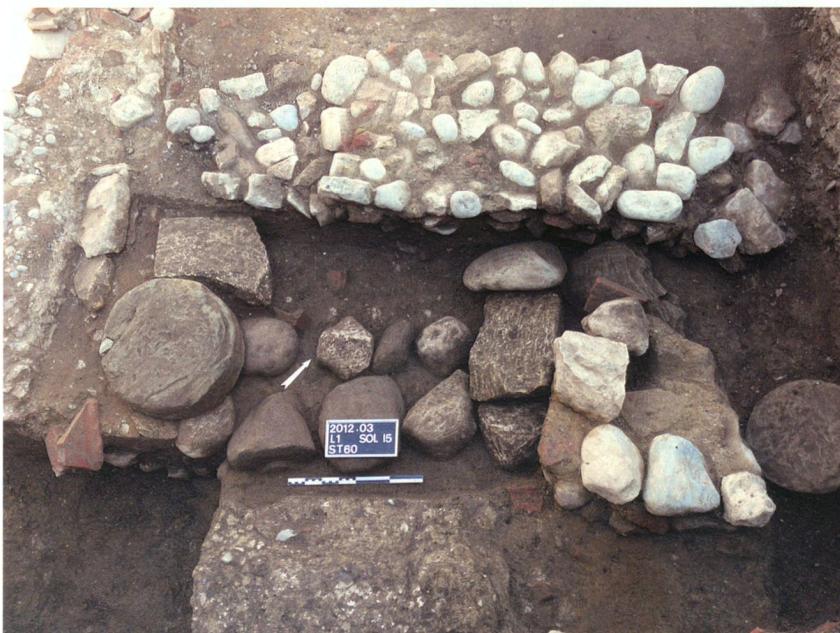
Fig. 26 (ci-contre)
2012.03. Insula 8. St 60 avec sa partie maçonnerie (à droite) et le fût de colonne en molasse St 65 (Inv. 12/15851-02, à gauche) qui pourrait faire partie de l'aménagement encadrant le seuil. Le fragment de colonne (inv. 12/15702-01) se situant à droite n'est pas en place car il se trouve dans le remblai qui comble la tranchée de la canalisation moderne. Les fondations de M 2, visibles en haut de la photo, appartiennent à l'état 5.

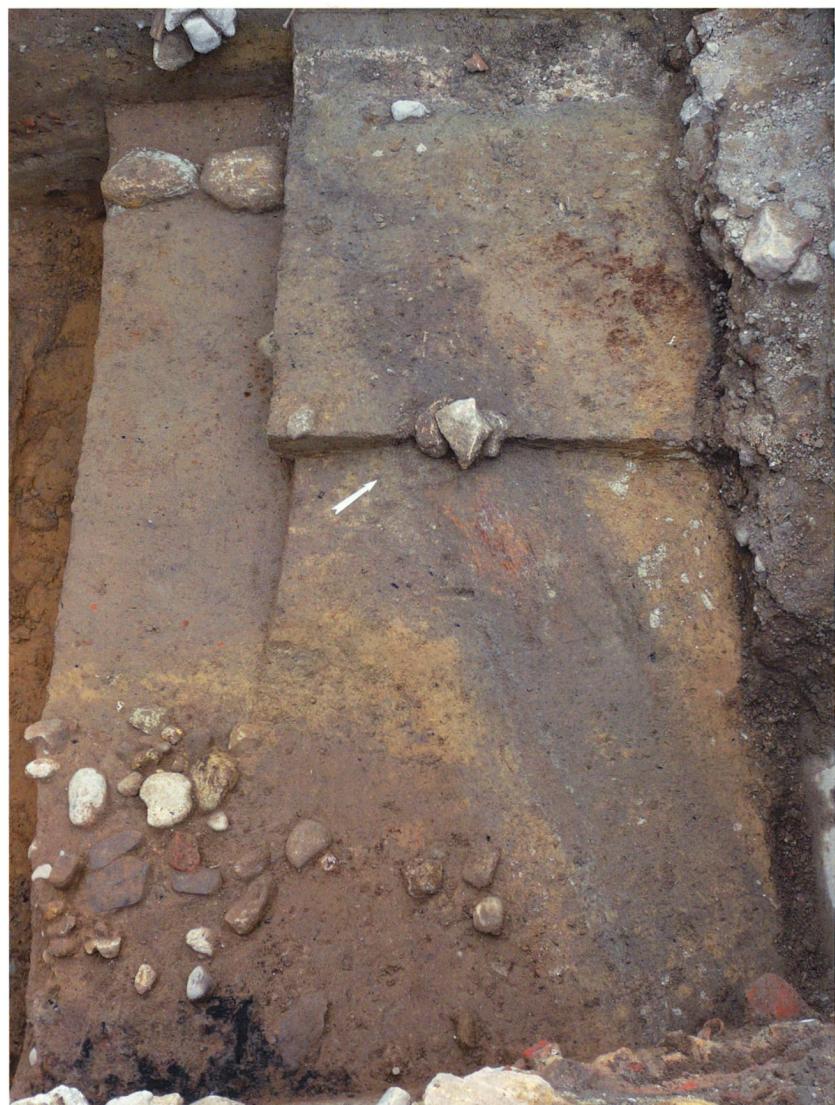
Fig. 27

2012.03. Insula 8. Empreinte de la canalisation St 58/75. Celle-ci recoupe le foyer St 80 de l'état 2 (en bas à gauche), ainsi que la paroi St 30 de l'état 3 (en haut à droite).

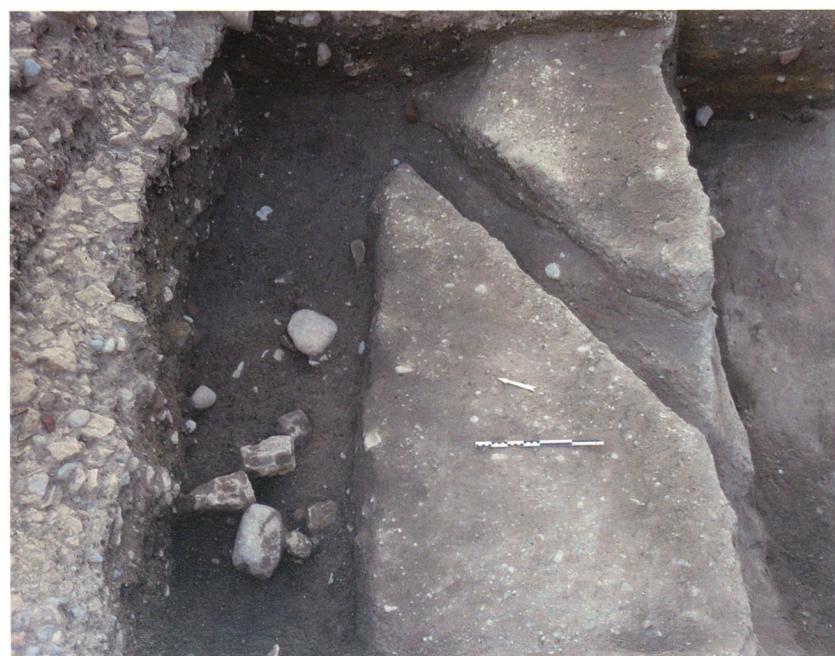
Fig. 28

2012.03. Insula 8. Le canal St 67 traverse le portique pour se jeter dans le fossé de route St 40''.

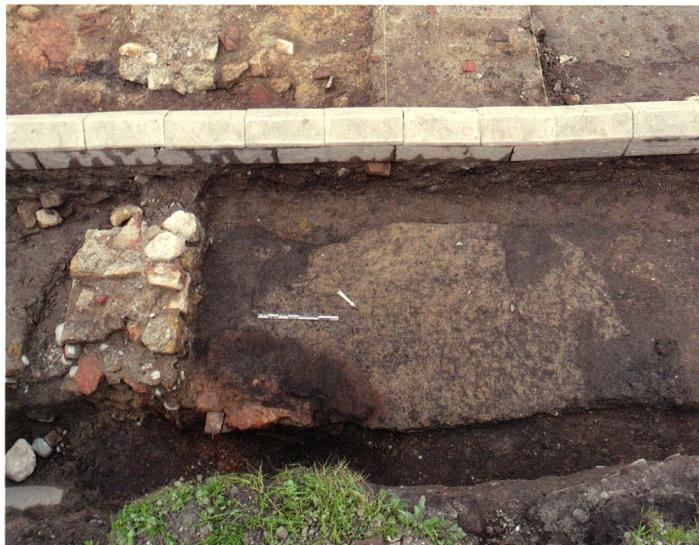
Fig. 31 (en haut à g.)
2012.03. Insula 8. Le foyer St 26 et le Sol 4 en terre battue associé, recoupé par M 1 (état 5) ainsi que par la conduite électrique et les deux égouts modernes.

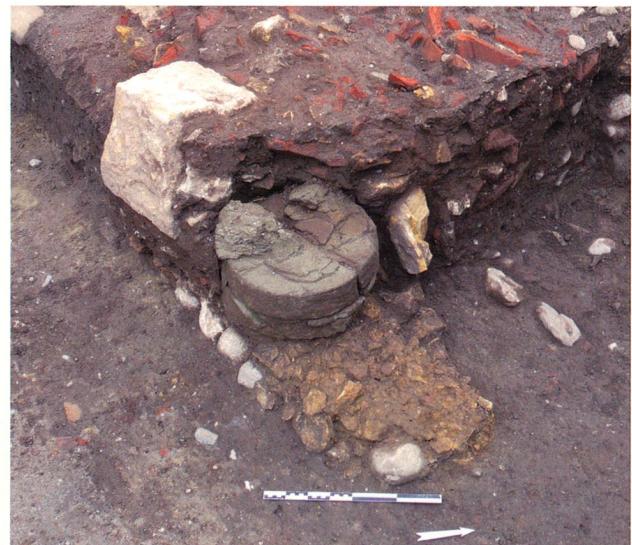
Fig. 32 (en haut à dr.)
2012.03. Insula 8. La base de colonne St 8 du portique de l'état 4b. Le bloc quadrangulaire en calcaire (St 92, inv. 12/15853-01) est un élément d'escalier en remploi comme bordure de fossé à l'état 5 (cf. p. 340 et fig. 52).

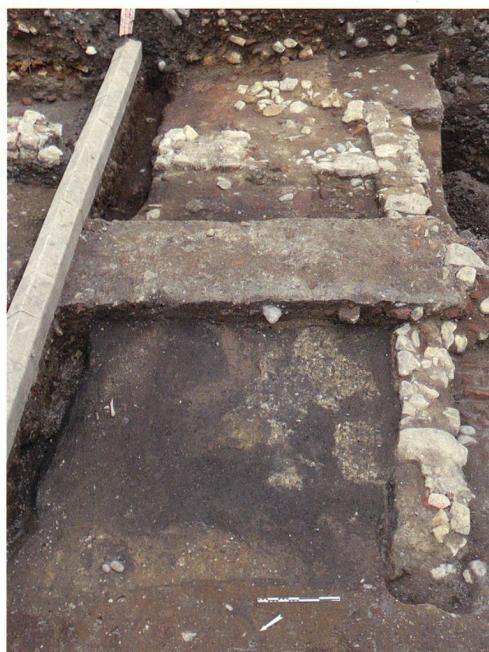
Fig. 33 (ci-contre)
2012.03. Insula 8. Le mur M 1 d'orientation nord-sud contre lequel vient s'appuyer à la perpendiculaire le mur M 2. Au premier plan, les sols en terre battue associés sont hétérogènes et très charbonneux.

À l'est, la paroi séparant les locaux L 1 et L 2 est remplacée par un mur maçonner (M 2) de même orientation, mais légèrement décalé vers le nord (fig. 33), tandis que dans le local L 2 la persistance de foyers témoigne de la longue occupation de cet espace par des structures de chauffe, à l'instar du grand foyer quadrangulaire St 1, situé contre M 2 exactement au même emplacement que les foyers précédents.

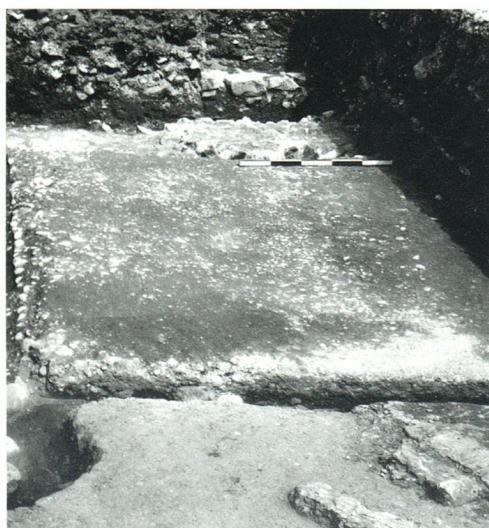
Fig. 34 (ci-contre)
1961.06. Insula 8. Le terrazzo du local L 5 fouillé en 1961. Au premier plan, le négatif d'une paroi légère, au deuxième plan le très large mur M 5 de l'état 6 et au troisième plan, le mur M 1 fermant le local L 5.

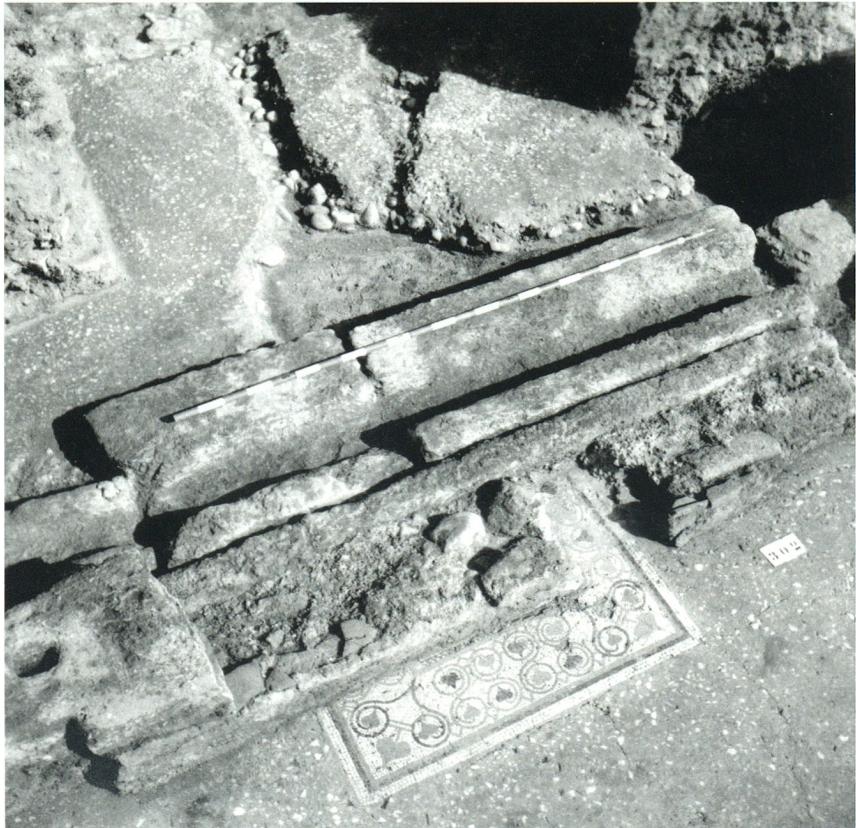
Fig. 38

1961.06. Insula 8.
La canalisation dégagée en 1961 a été aménagée sur la mosaïque II. Elle la recoupe partiellement, ainsi que les terrazzi associés.
