Zeitschrift: Bulletin de l'Association Pro Aventico
Herausgeber: Association Pro Aventico (Avenches)
Band: 55 (2013)

Rubrik: Chronique des fouilles archéologiques 2013

Chronique des fouilles archéologiques 2013

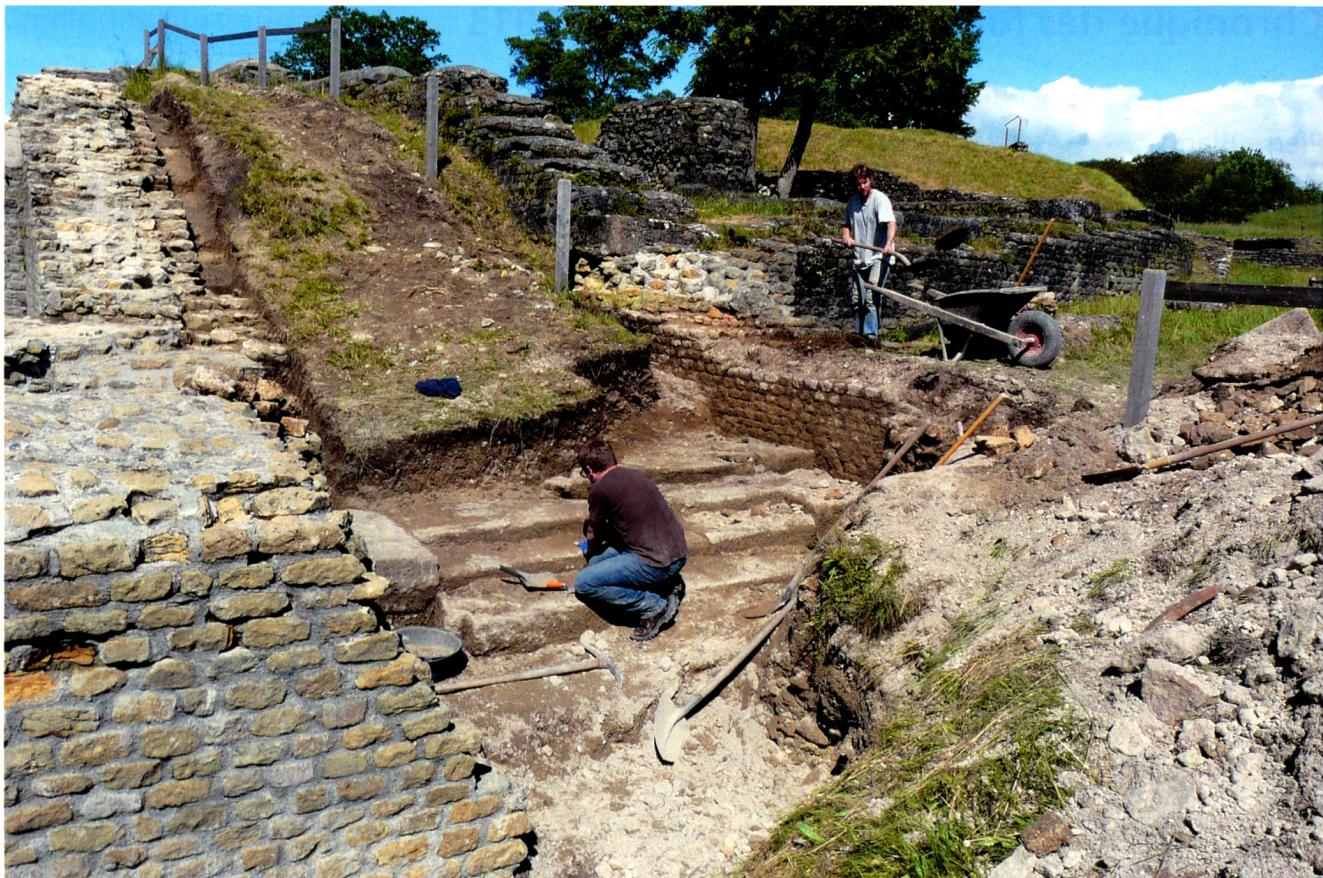
Fig. 2

Le dégagement encore très partiel des dalles de grès constituant les premières marches de l'escalier qui équipait l'un des couloirs d'accès aux gradins du théâtre (2013.02).

Hormis l'observation d'une série de structures en fosses au pied de la colline d'Avenches côté gare (fig. 1), la mise au jour des restes d'un large escalier dans l'un des vomitoires du théâtre (fig. 2) et la fouille, très superficielle, d'une nouvelle parcelle du quartier résidentiel du *Pâquier-aux-Oies* sur la commune de Faoug (fig. 3), on retiendra avant tout de l'année 2013 les résultats obtenus lors de l'exploration d'un nouveau secteur de l'*insula* 15 (fig. 4), proche du centre d'*Aventicum*, où d'anciennes fouilles laissaient présager la présence de vestiges remontant aux premières années d'occupation du site. En 1979, les restes de constructions en bois datées par la dendrochronologie d'environ 8 ap. J.-C. y étaient en effet apparus relativement bien conservés. Avec quelques autres éléments provenant de quartiers voisins, en particulier de l'*insula* 20, fouillée en 1996, ces premiers aménagements faisaient alors figure de référence pour l'implantation d'une trame urbaine orthogonale structurant la ville naissante peu avant le règne de l'empereur Tibère. L'établissement des installations portuaires sur les rives du lac de Morat en

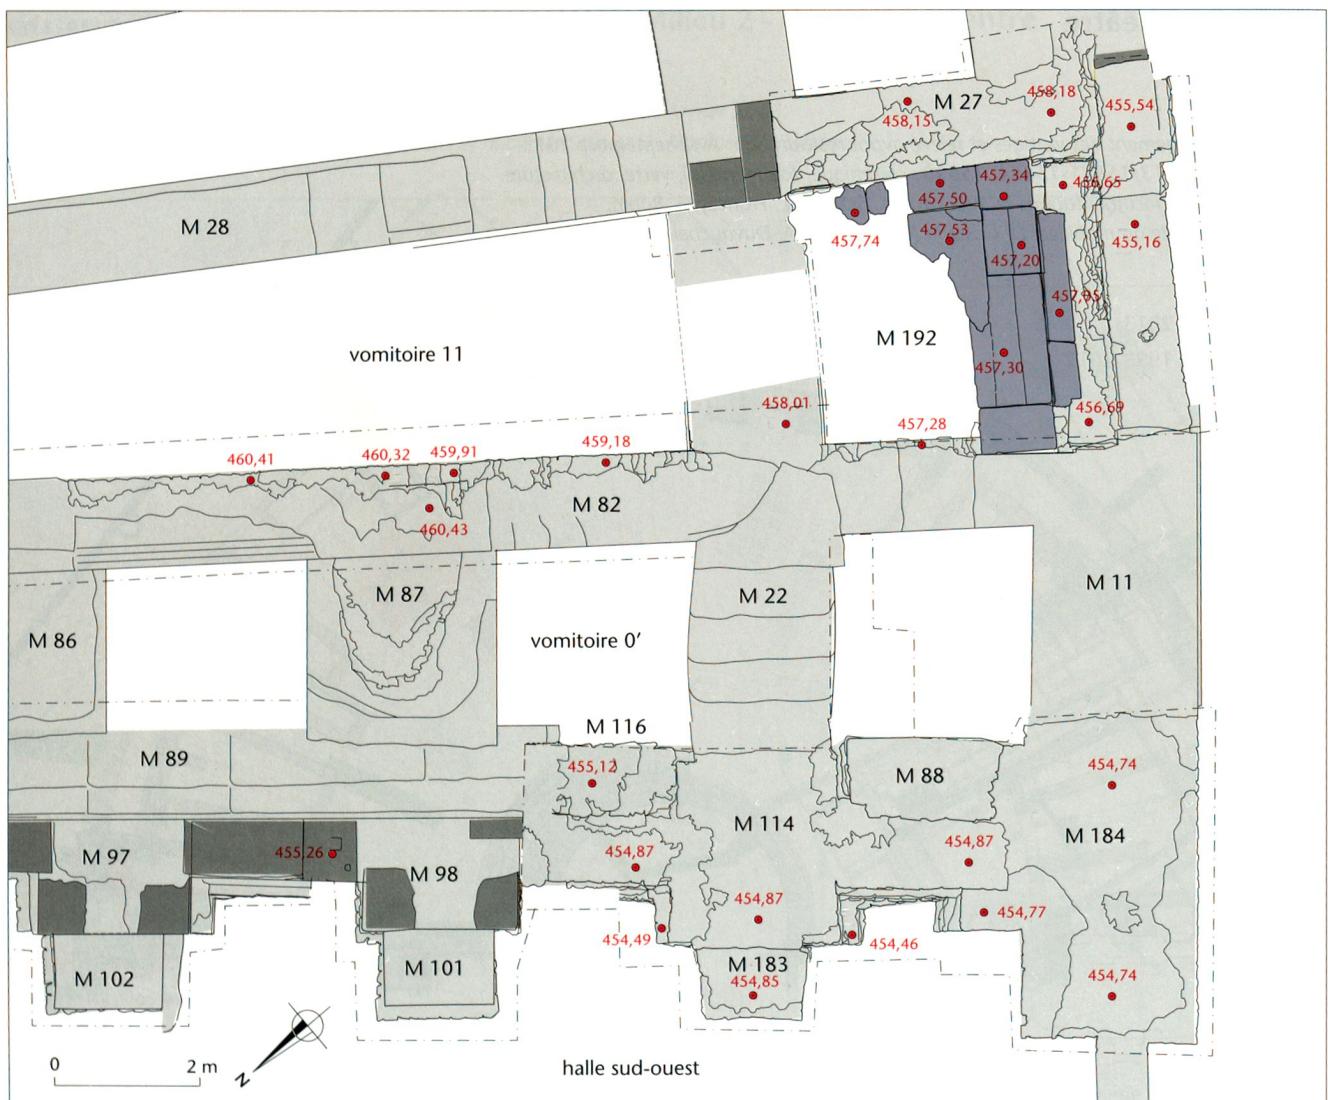
Fig. 10

2013.02. Théâtre. Extrait du plan détaillé des vestiges maçonnés relevés en partie en 2013 à la hauteur de l'aditus sud-ouest du théâtre.

le seul couvert végétal, des bases maçonnées situées à l'angle sud-ouest de l'entrée de cet *aditus* (fig. 10)². Peu abondant, le mobilier céramique mis au jour ne comprend que quelques fragments romains des II^e et III^e s., associés à des tessons d'époque moderne. S'y ajoutent quatre fragments de plomb dont deux appartenant à des scellements.

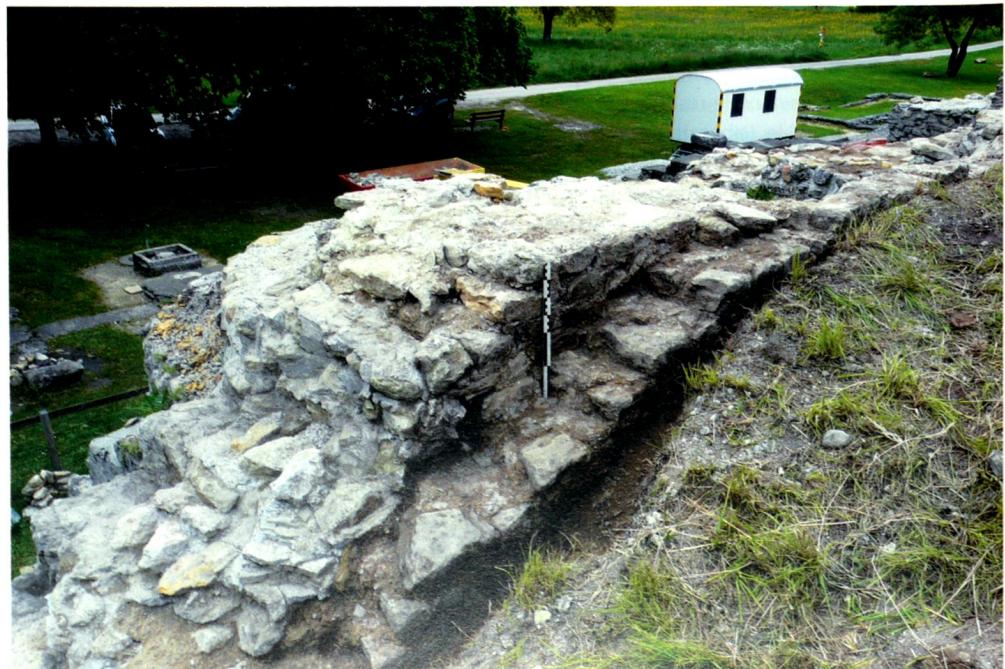
Fig. 11

2013.02. Théâtre. Vomitorium 11. Détail du ressaut de fondation du parement intérieur de M 82.

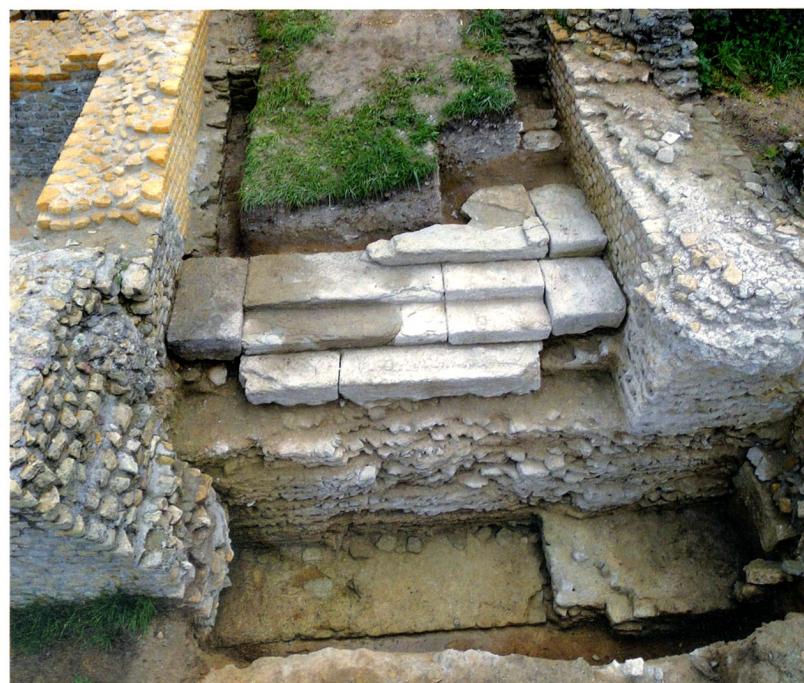
Fig. 13

2013.02. Théâtre. Les vestiges de l'escalier du vomitorium 11.

d'un dispositif d'entrée en grand appareil encadrant les trois premières marches encore en place de l'escalier à la hauteur du mur périphérique externe du théâtre (fig. 13). Bien que les blocs de grès mis en œuvre dans cette partie de l'édifice ont été en grande partie récupérés, peut-être déjà à l'époque romaine, leurs empreintes dans les épaisses maçonneries leur servant de fondation apportent, avec les quelques dalles conservées *in situ* de l'escalier, de précieux éléments de réflexion concernant aussi bien le mode d'accès aux gradins de la *cavea* que les circulations à l'extérieur de l'édifice⁵.

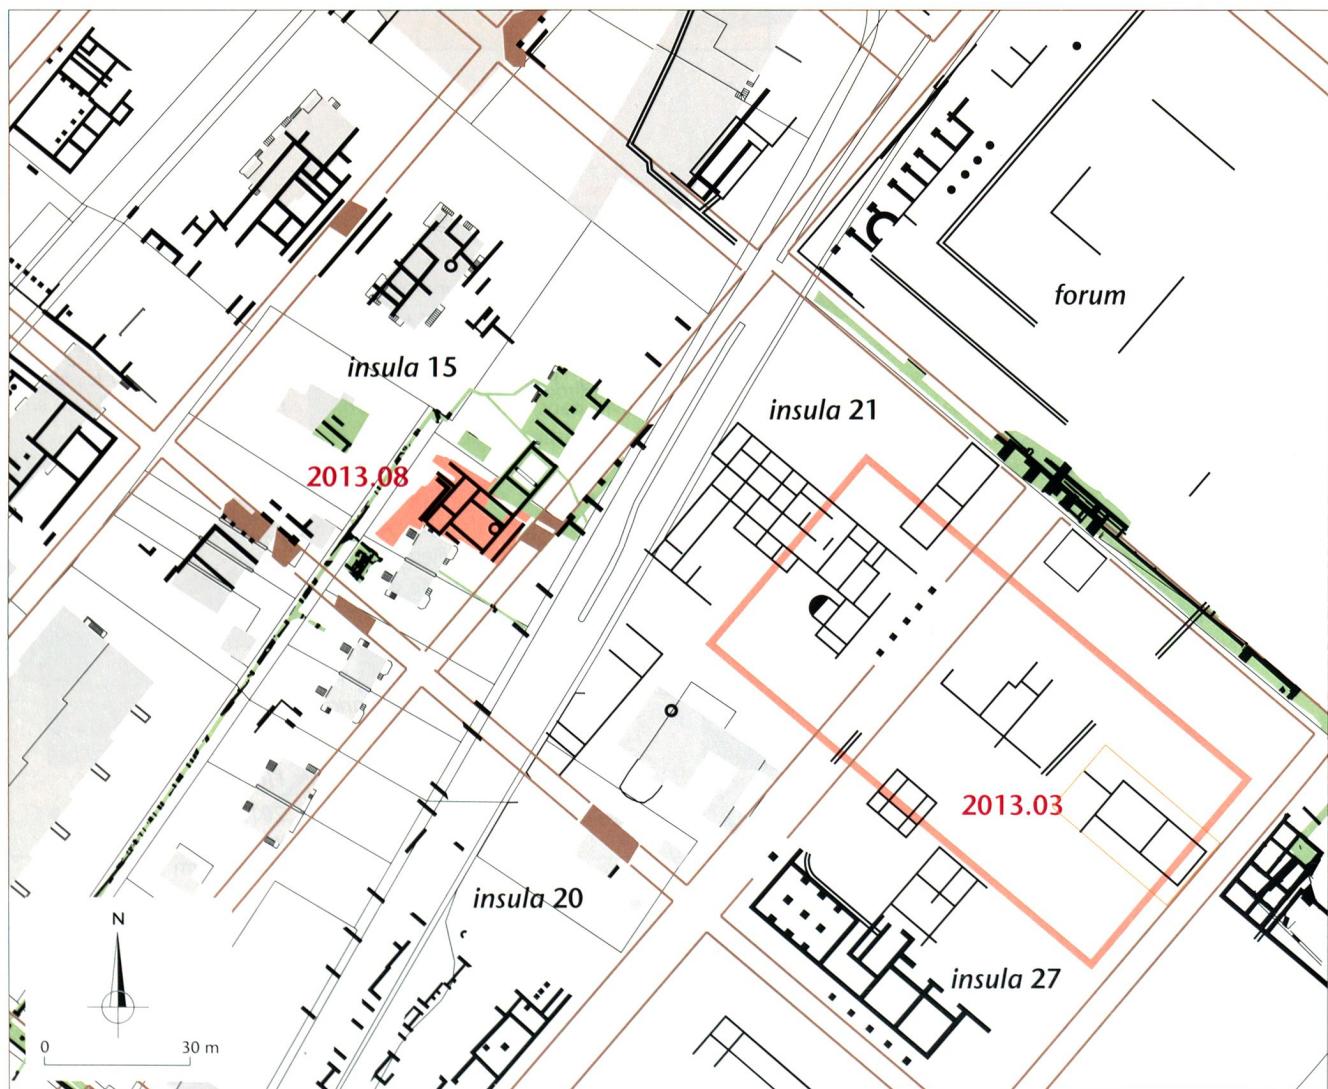
Fig. 14

2013.03. Route de Berne 13/
insulae 20, 21, 27. Extrait
 du plan archéologique.
 Localisation des tranchées
 effectuées en 2013 et situation
 des fouilles de l'*insula* 15.

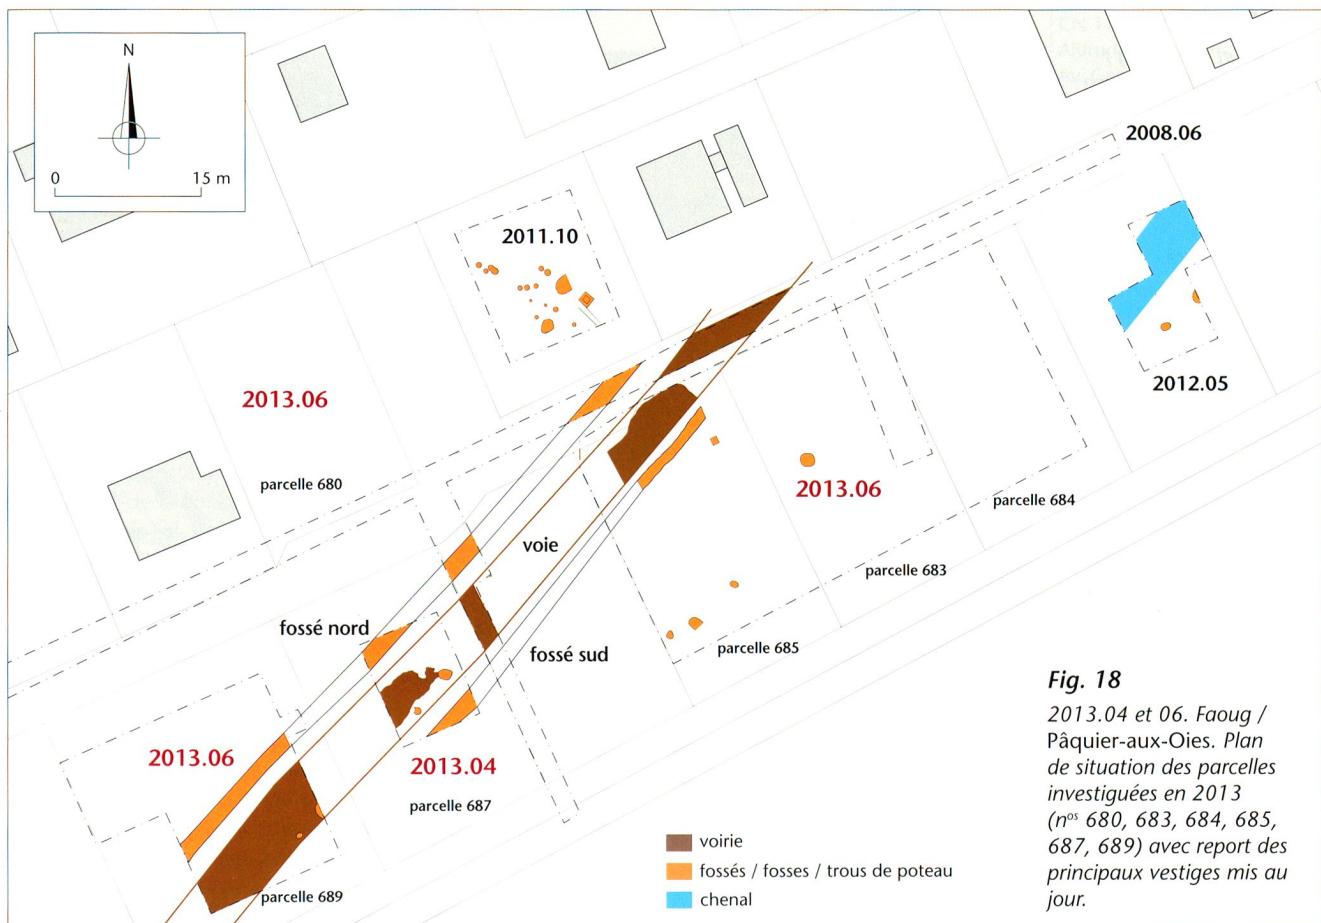
Fig. 18

2013.04 et 06. Faoug / Pâquier-aux-Oies. Plan de situation des parcelles investiguées en 2013 (n°s 680, 683, 684, 685, 687, 689) avec report des principaux vestiges mis au jour.

investigueront (fig. 18) se situaient toutes sur le tracé ou en bordure immédiate de la voie antique. Celle-ci est apparue sous la forme d'une chape compacte de gravier, d'une épaisseur conservée n'excédant pas 20 cm, qui reposait par endroit sur un radier de boulets, de moellons de calcaire jaune et de débris de *tegulae* (fig. 19). Large de 6 m et de profil bombé afin de faciliter l'écoulement des eaux de pluie, elle est associée à des fossés drainants larges d'environ 1,50 m et aménagés de part et d'autre à 2 m des bords de voie. Curé à plusieurs reprises, le fossé situé côté lac, soit au nord, atteint une profondeur de 40 cm (fig. 20). Il présente des bords évasés et un fond arrondi tout comme celui observé au sud de la chaussée, profond quant à lui de 60 cm.

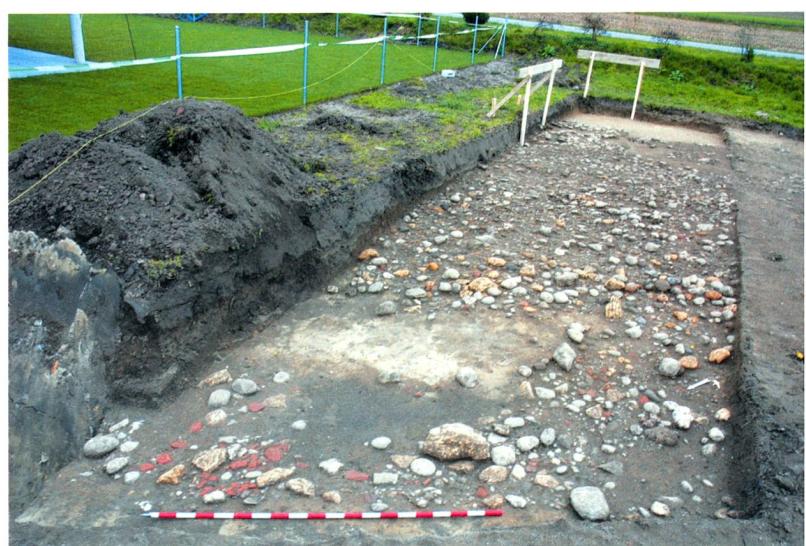
Fig. 19

2013.04 et 06. Faoug / Pâquier-aux-Oies. Niveau d'apparition de la chaussée décapée dans la parcelle 689.

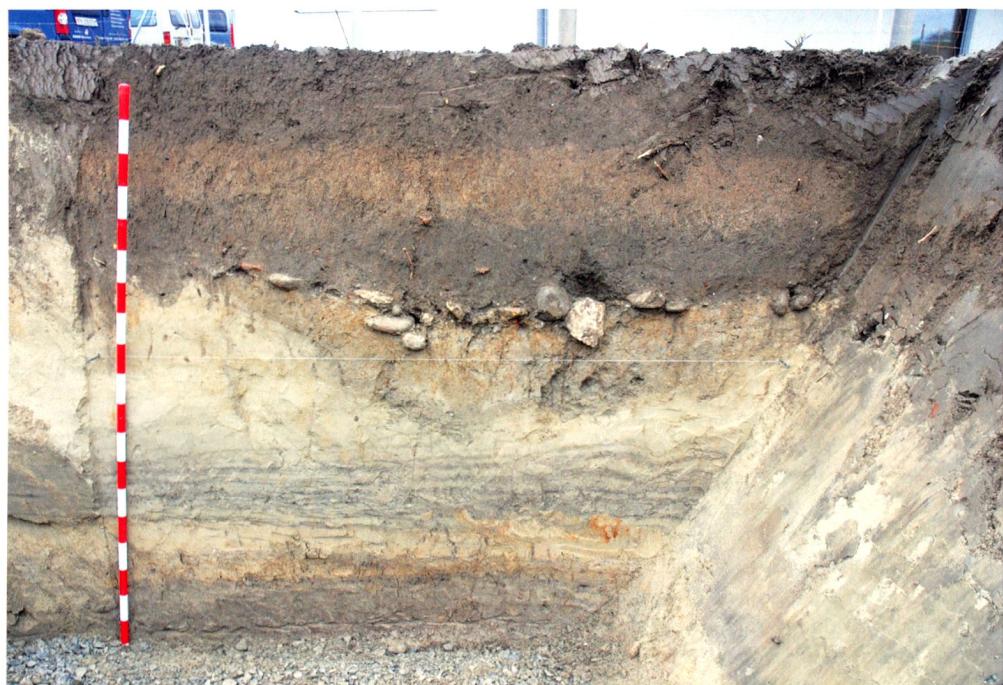
2013.04 et 06. Faoug /
Pâquier-aux-Oies. Vue en
coupe du fossé latéral nord
de la chaussée traversant la
parcelle 689.

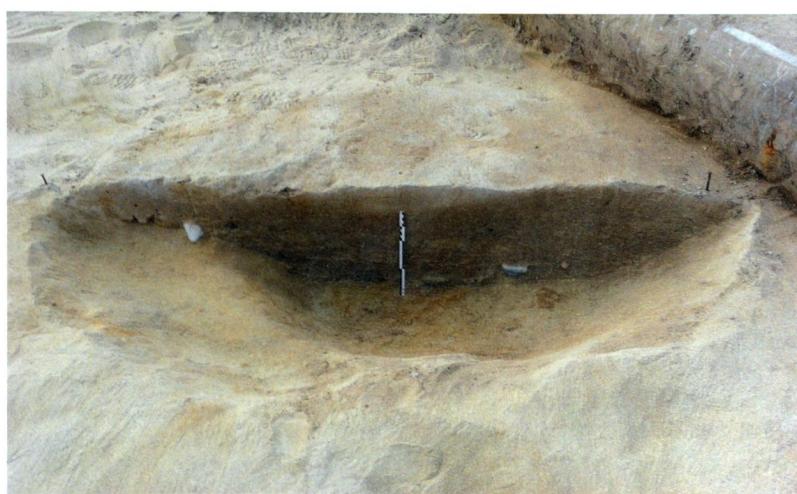
2013.05. Avenue Général Guisan 13. Vue en coupe de l'une des fosses (St 3).

De forme oblongue ou subcirculaire, les fosses étaient de dimensions relativement importantes (jusqu'à 3,50 m de longueur pour un diamètre minimal de 1,50 m) (fig. 24). Partiellement arasées par les travaux de décapage mécanique, elles n'étaient profondes que d'une quarantaine de centimètres. Leur comblement était constitué de sédiments sablo-limoneux gris beige très compacts et homogènes contenant de rares esquilles charbonneuses. Leur fond en forme de cuvette était tapissé d'un lit de gravier (fig. 25). Seule l'une de ces fosses (fig. 24, St 1) a livré du mobilier archéologique sous forme de quelques tessons de céramique grise grossière trop peu caractéristique pour être datée.

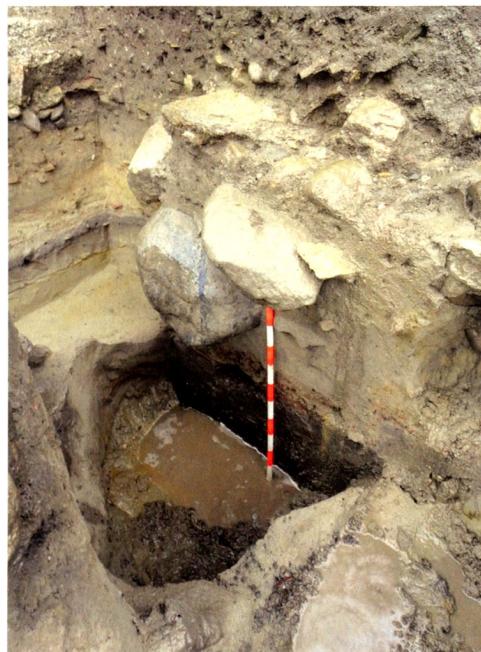
Fig. 32

2013.08. Insula 15. Coupe de la fosse augustéenne St 136, vue vers l'ouest. Le fond n'a pas pu être atteint en raison de l'instabilité du terrain encaissant.

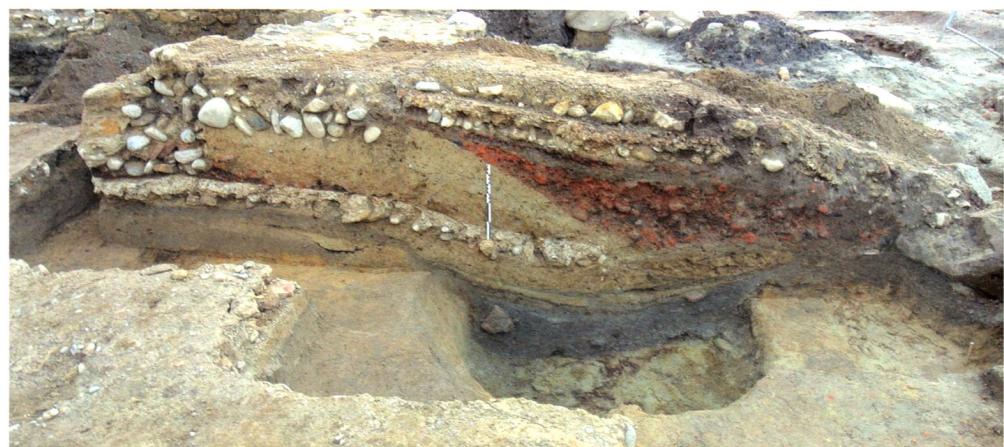
2013.08. Insula 15. Coupe transversale nord-sud dans le local L 4, vue vers l'ouest. Le tassement du remplissage de la fosse augustéenne St 145 a engendré l'affaissement du terrazzo Sol 14 qui lui succède.

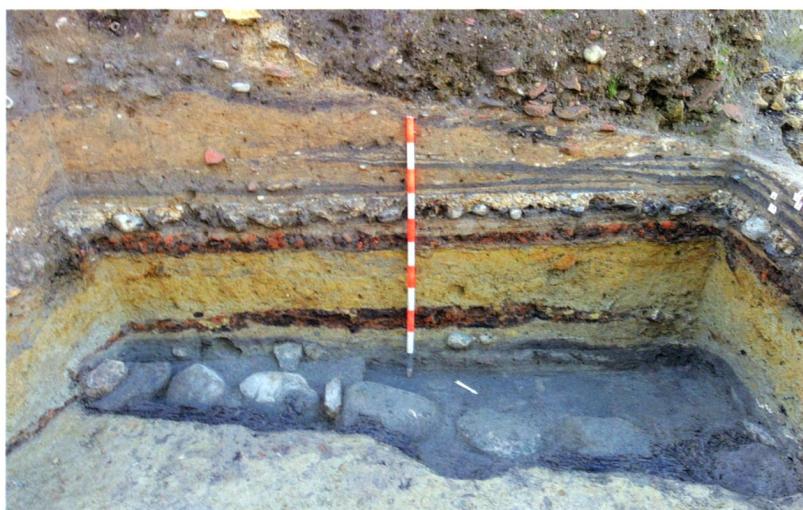
Fig. 42

2013.08. Insula 15. La démolition de parois rubéfiées et d'importants remblais de matériaux morainiques assurent, en rehaussant les niveaux de près de 50 cm, la transition stratigraphique avec l'état 3.

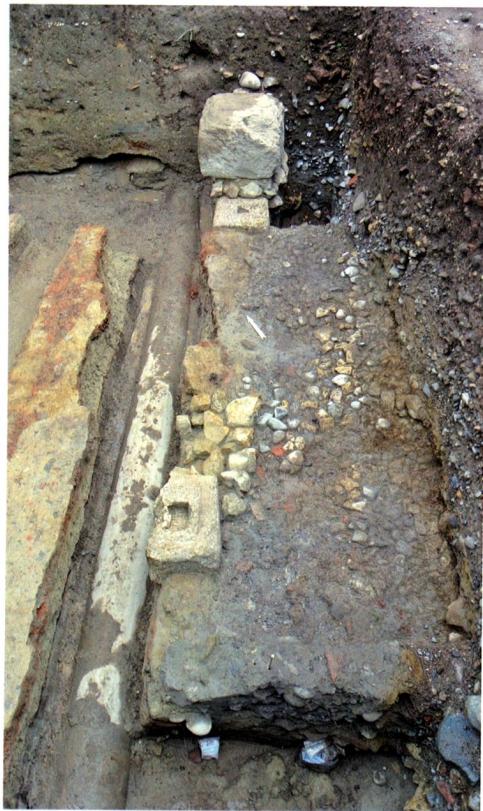
2013.08. Insula 15. Les bases en calcaire blanc du portique de l'état 3 auxquelles se superposent les dalles en molasse du portique de l'état 4 (à l'arrière-plan).

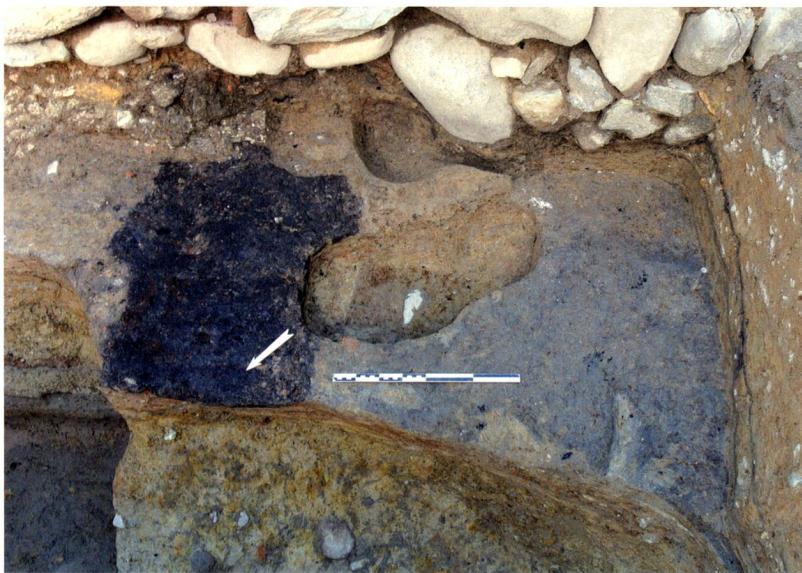
Fig. 48
2013.08. Insula 15. Vestiges d'une petite forge, avec emplacement supposé d'une enclume (empreinte quadrangulaire au fond d'une fosse). La tache noire est exclusivement constituée de battitures.

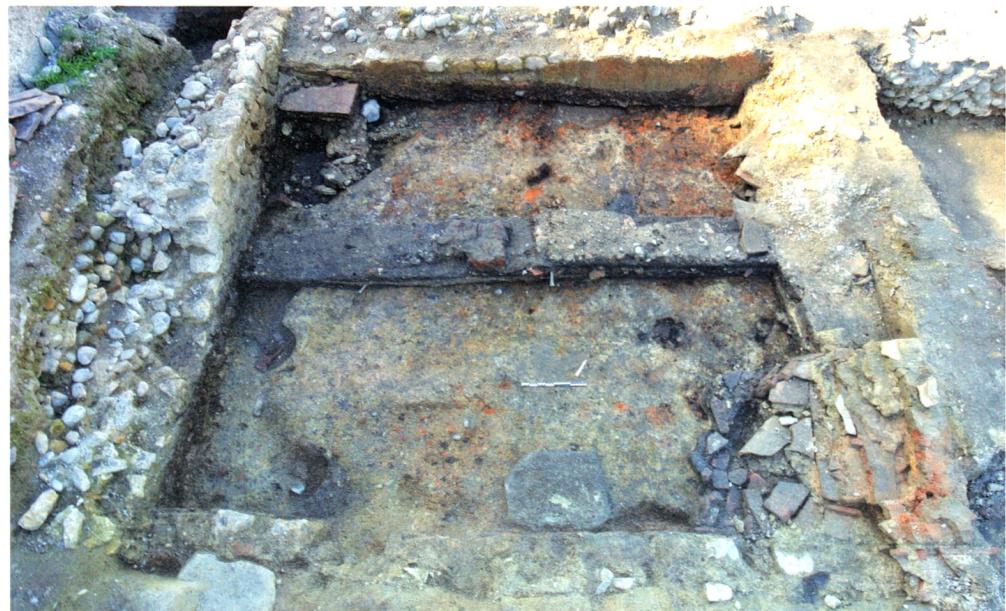
Fig. 52

2013.08. Insula 15. Le local
enterré (L 1), vue depuis le sud.

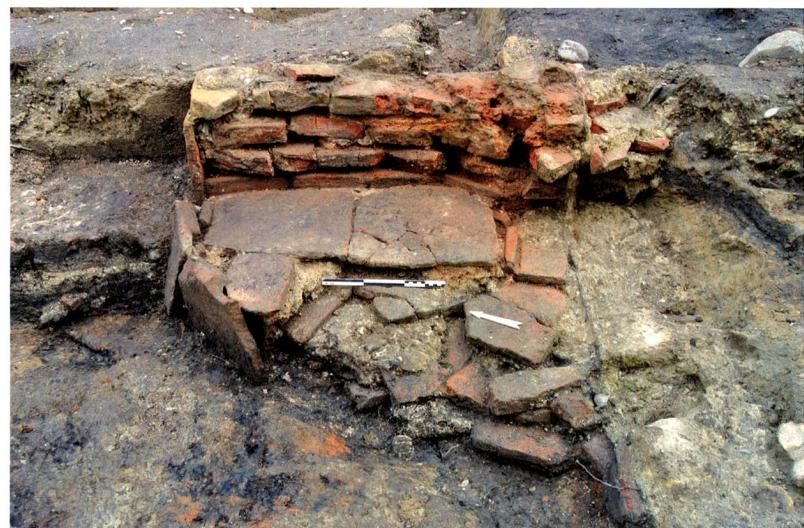
Fig. 53
2013.08. Insula 15. Pas moins de quatre foyers successifs se superposent dans l'angle oriental du local L 1.
