Zeitschrift: Bulletin de l'Association Pro Aventico
Herausgeber: Association Pro Aventico (Avenches)
Band: 55 (2013)

Rubrik: Chronique des fouilles archéologiques 2013

Chronique des fouilles archéologiques 2013

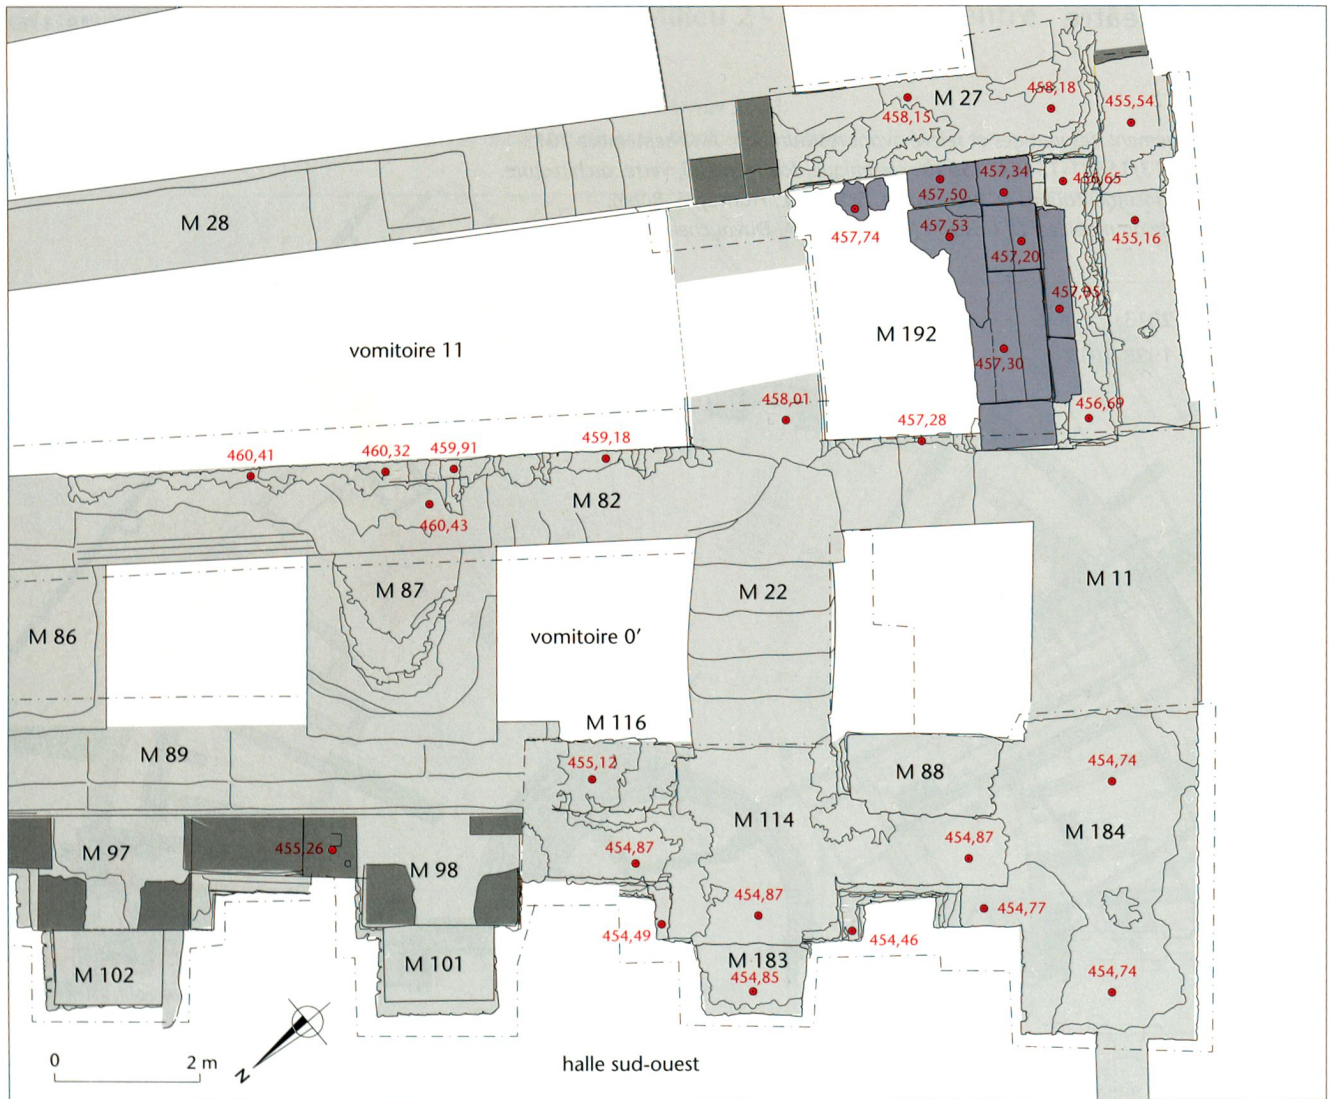
Fig. 10
 2013.02. Théâtre. Extrait
 du plan détaillé des vestiges
 maçonnés relevés en partie en
 2013 à la hauteur de l'aditus
 sud-ouest du théâtre.

le seul couvert végétal, des bases maçonnées situées à l'angle sud-ouest de l'entrée de cet *aditus* (fig. 10)². Peu abondant, le mobilier céramique mis au jour ne comprend que quelques fragments romains des II^e et III^e s., associés à des tessons d'époque moderne. S'y ajoutent quatre fragments de plomb dont deux appartenant à des scellements.

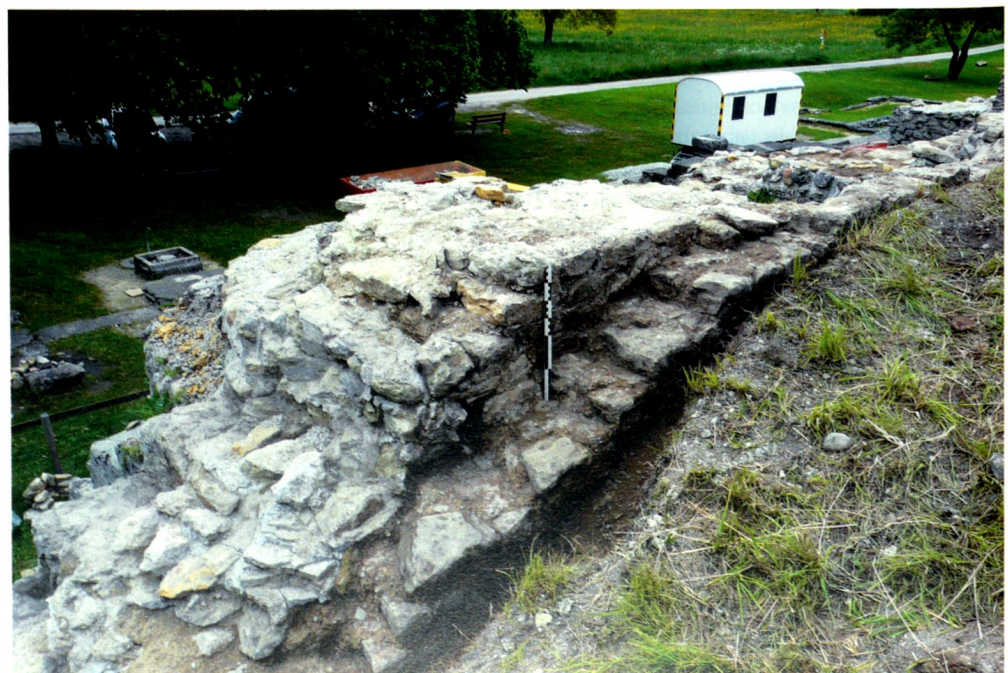
Fig. 11
 2013.02. Théâtre.
 Vomitorium 11. Détail du
 ressaut de fondation du
 parement intérieur de M 82.

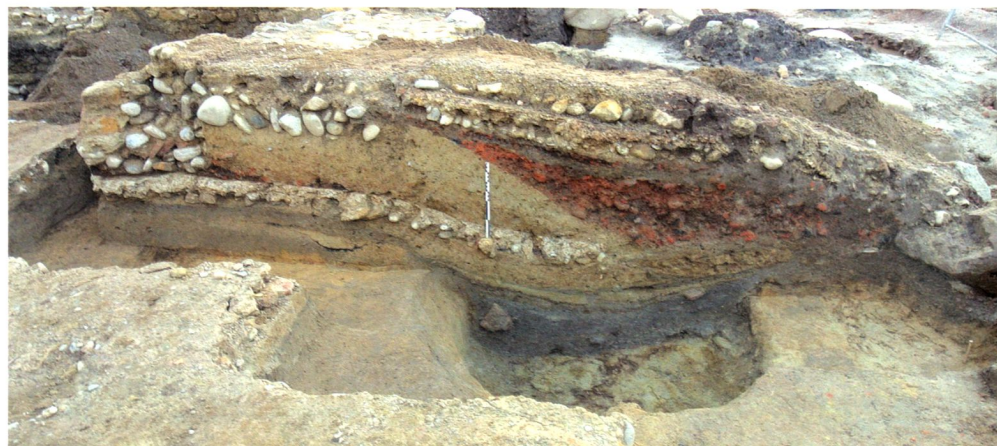
2013.08. Insula 15. Coupe transversale nord-sud dans le local L 4, vue vers l'ouest. Le tassement du remplissage de la fosse augustéenne St 145 a engendré l'affaissement du terrazzo Sol 14 qui lui succède.

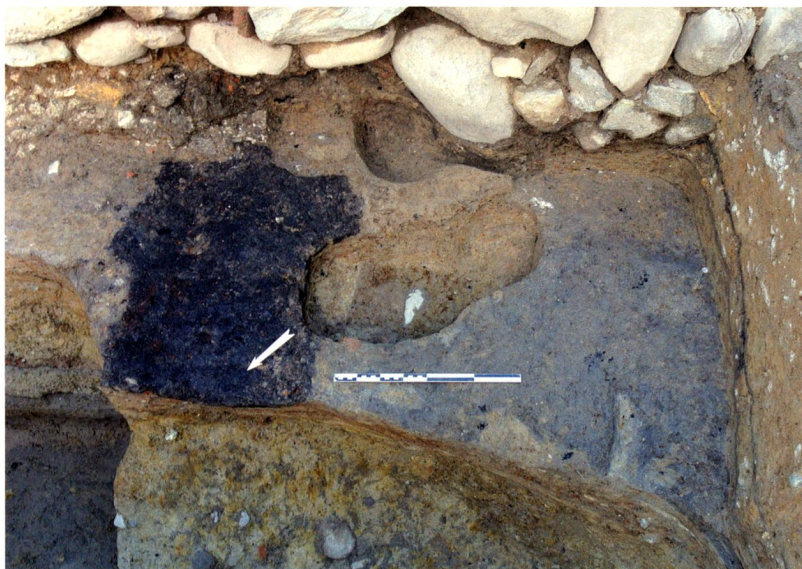
Fig. 48
2013.08. Insula 15. Vestiges d'une petite forge, avec emplacement supposé d'une enclume (empreinte quadrangulaire au fond d'une fosse). La tache noire est exclusivement constituée de battitures.

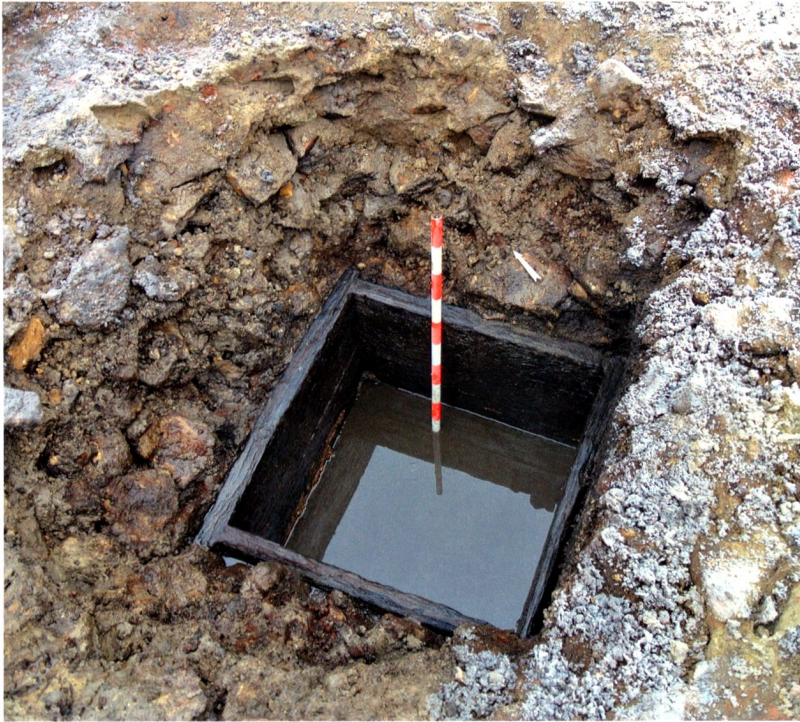
Fig. 58
2013.08. Insula 15. La cuve en bois du puits est encore en très bon état de conservation.

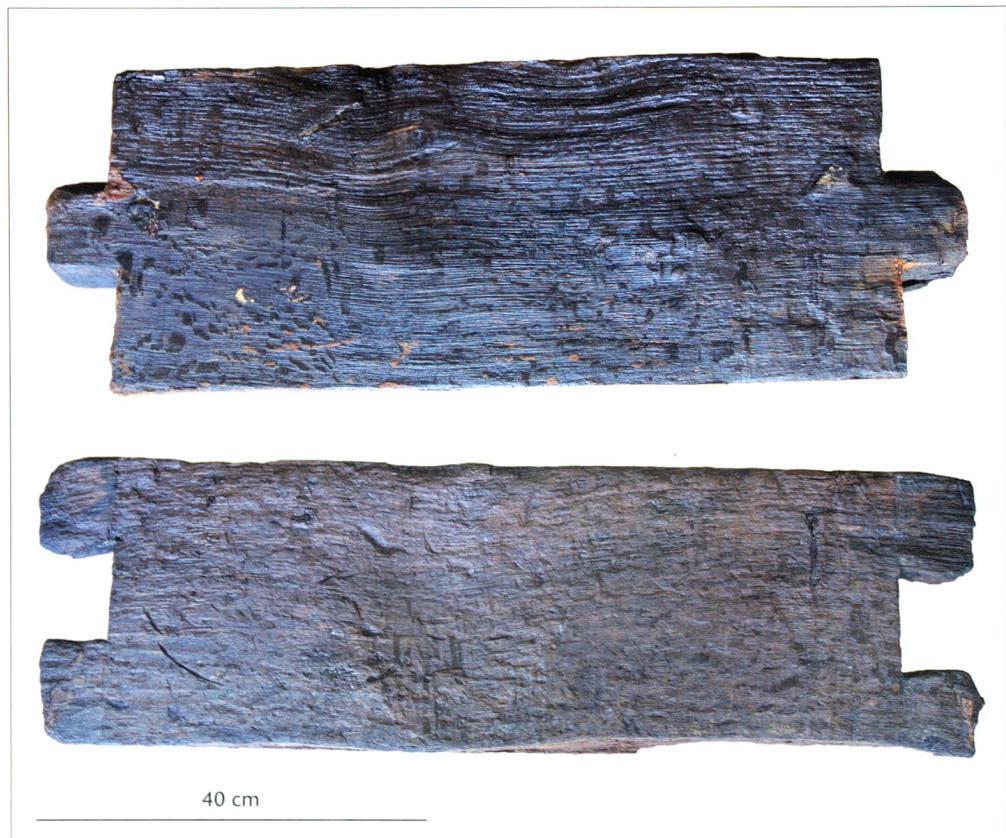
Fig. 59
2013.08. Insula 15. Les planches étaient encore parfaitement jointives grâce au système d'emboîtement par queues d'aronde et encoches.
