Rubrik: Chronique des fouilles archéologiques 2013

Chronique des fouilles archéologiques 2013

Pierre Blanc Hugo Amoroso Aurélie Schenk Laurent Francey

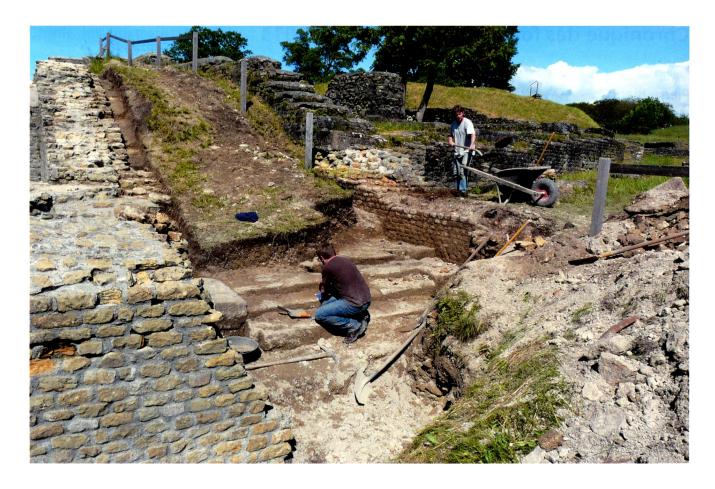
Fig. 2
Le dégagement encore très partiel des dalles de grès constituant les premières marches de l'escalier qui équipait l'un des couloirs d'accès aux gradins du théâtre (2013.02).

Hormis l'observation d'une série de structures en fosses au pied de la colline d'Avenches côté gare (fig. 1), la mise au jour des restes d'un large escalier dans l'un des vomitoires du théâtre (fig. 2) et la fouille, très superficielle, d'une nouvelle parcelle du quartier résidentiel du Pâquieraux-Oies sur la commune de Faoug (fig. 3), on retiendra avant tout de l'année 2013 les résultats obtenus lors de l'exploration d'un nouveau secteur de l'insula 15 (fig. 4), proche du centre d'Aventicum, où d'anciennes fouilles laissaient présager la présence de vestiges remontant aux premières années d'occupation du site. En 1979, les restes de constructions en bois datées par la dendrochronologie d'environ 8 ap. J.-C. y étaient en effet apparus relativement bien conservés. Avec quelques autres éléments provenant de quartiers voisins, en particulier de l'insula 20, fouillée en 1996, ces premiers aménagements faisaient alors figure de référence pour l'implantation d'une trame urbaine orthogonale structurant la ville naissante peu avant le règne de l'empereur Tibère. L'établissement des installations portuaires sur les rives du lac de Morat en

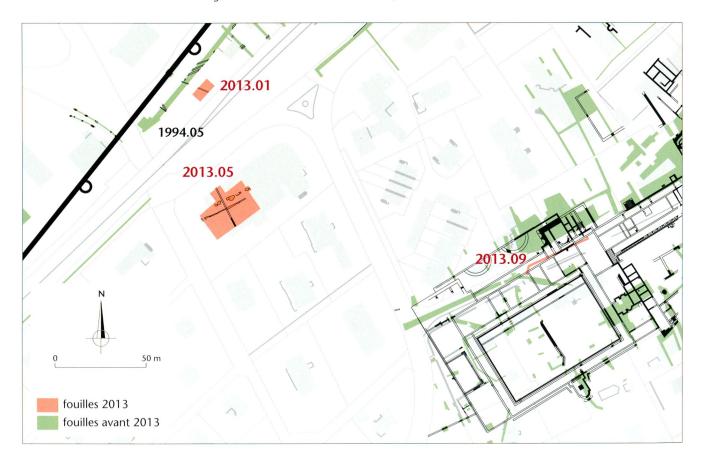
Fig. 7 2013.01. Chemin du Milieu 2. Plan de situation de la surface décapée en 2013 (2013.01) avec indication des structures en creux relevées en 1994 (1994.05). Situation des fouilles Av. Général Guisan 13 (2013.05) et Rue du Pavé 4 (2013.09).

n suivi des terrassements liés à la construction d'un pavillon d'exposition de voitures à une quinzaine de mètres de l'enceinte romaine (fig. 7) a été motivé par la présence dans ce secteur intra muros de différents aménagements

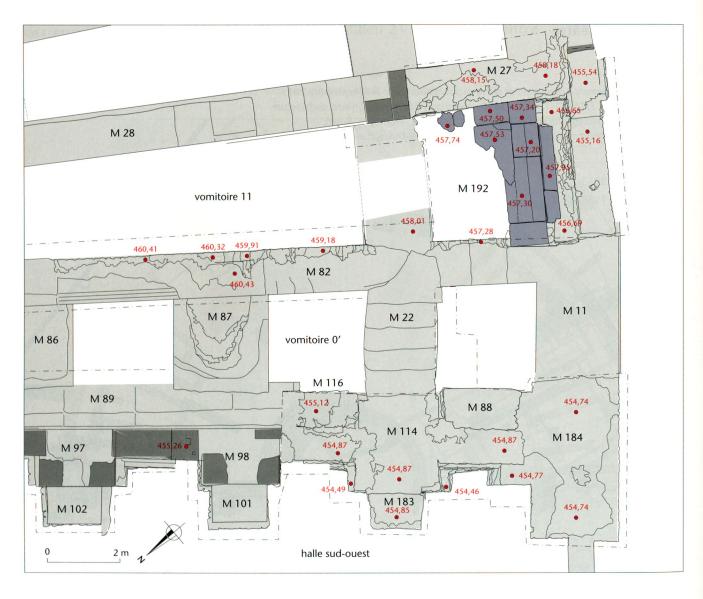
Fig. 10 2013.02. Théâtre. Extrait du plan détaillé des vestiges maçonnés relevés en partie en 2013 à la hauteur de l'aditus sud-ouest du théâtre.

le seul couvert végétal, des bases maçonnées situées à l'angle sud-ouest de l'entrée de cet aditus (fig. 10)². Peu abondant, le mobilier céramique mis au jour ne comprend que quelques fragments romains des II^e et III^e s., associés à des tessons d'époque moderne. S'y ajoutent quatre fragments de plomb dont deux appartenant à des scellements.

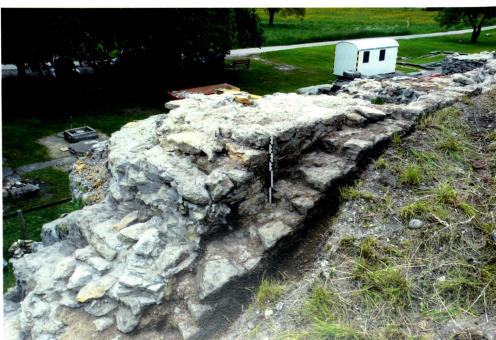
Fig. 11 2013.02. Théâtre. Vomitorium 11. Détail du ressaut de fondation du parement intérieur de M 82.

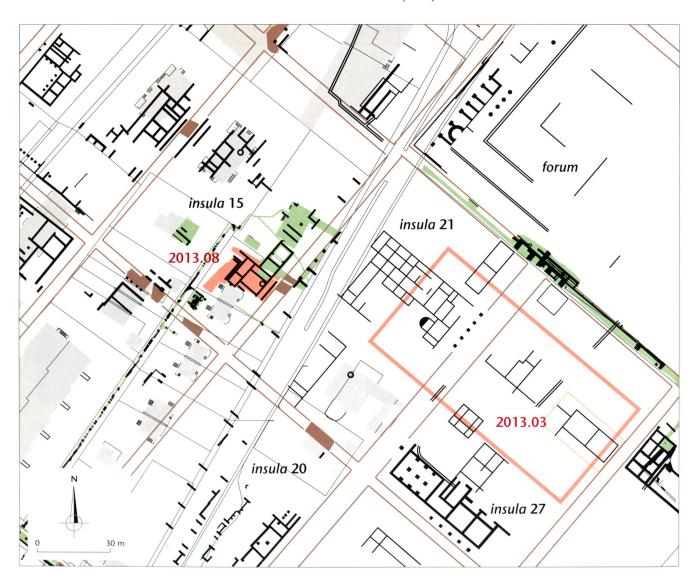
Fig. 14
2013.03. Route de Berne 13/
insulae 20, 21, 27. Extrait
du plan archéologique.
Localisation des tranchées
effectuées en 2013 et situation
des fouilles de l'insula 15.

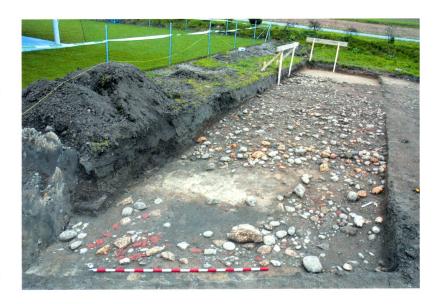
Fig. 20 2013.04 et 06. Faoug / Pâquier-aux-Oies. Vue en coupe du fossé latéral nord de la chaussée traversant la parcelle 689.

investiguées (fig. 18) se situaient toutes sur le tracé ou en bordure immédiate de la voie antique. Celle-ci est apparue sous la forme d'une chape compacte de gravier, d'une épaisseur conservée n'excédant pas 20 cm, qui reposait par endroit sur un radier de boulets, de moellons de calcaire jaune et de débris de tegulae (fig. 19). Large de 6 m et de profil bombé afin de faciliter l'écoulement des eaux de pluie, elle est associée à des fossés drainants larges d'environ 1,50 m et aménagés de part et d'autre à 2 m des bords de voie. Curé à plusieurs reprises, le fossé situé côté lac, soit au nord, atteint une profondeur de 40 cm (fig. 20). Il présente des bords évasés et un fond arrondi tout comme celui observé au sud de la chaussée, profond quant à lui de 60 cm.

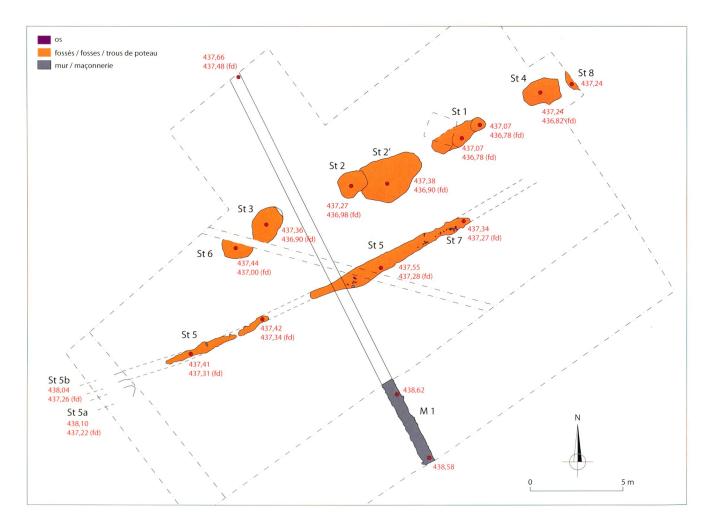
Fig. 24 2013.05. Avenue Général Guisan 13. Plan de détail des structures mises au jour en 2013.

L'insertion stratigraphique du mur M 1 (fig. 24), conservé sur une hauteur de 40 cm immédiatement sous les niveaux de remblais modernes, le définit clairement comme postérieur aux fosses précédemment décrites. Le type de matériaux et de mortier mis en œuvre indique en outre qu'il s'agit très probablement d'une maçonnerie d'époque romaine. Relativement étroit (60-65 cm) et peu profondément fondé (fig. 26), ce mur dont on a pu suivre le tracé rectiligne sur plus de 20 m de longueur, servait vraisemblablement à clôturer un espace particulier ou à délimiter deux parcelles.

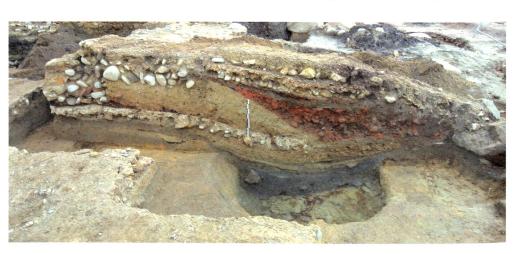
Fig. 33
2013.08. Insula 15. Coupe transversale nord-sud dans le local L 4, vue vers l'ouest. Le tassement du remplissage de la fosse augustéenne St 145 a engendré l'affaissement du terrazzo Sol 14 qui lui succède.

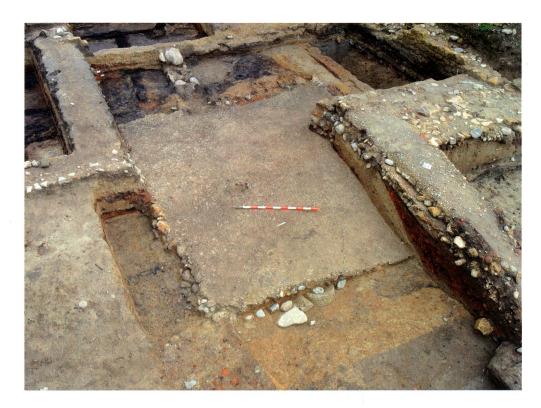
Fig. 39
2013.08. Insula 15. Le
terrazzo Sol 14 a résisté
à l'incendie, à l'exception
des parois légères qui
ont entièrement disparu.
Au premier plan, un fragment
de meule en grès en réemploi
dans les fondations.

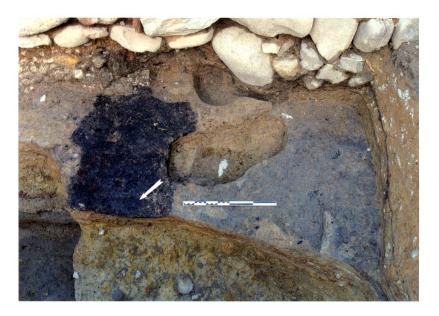
Fig. 48
2013.08. Insula 15. Vestiges d'une petite forge, avec emplacement supposé d'une enclume (empreinte quadrangulaire au fond d'une fosse). La tache noire est exclusivement constituée de battitures.

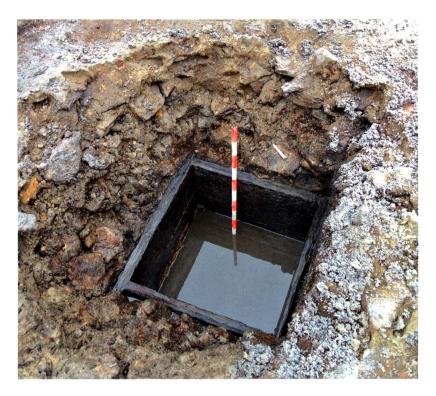
Fig. 58
2013.08. Insula 15. La cuve
en bois du puits est encore en
très bon état de conservation.

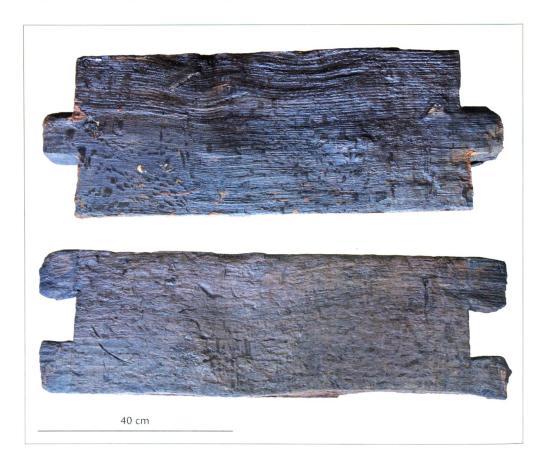
Fig. 59 2013.08. Insula 15. Les planches étaient encore parfaitement jointives grâce au système d'emboitement par queues d'aronde et encoches.
