Zeitschrift: Bulletin de l'Association Pro Aventico **Herausgeber:** Association Pro Aventico (Avenches)

Band: 56 (2014-2015)

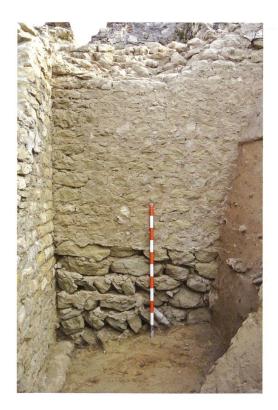
456.88 m ü. M. die beiden Mauern einen klaren Verband aufweisen (Abb. 8). Der Befund zeigt also, dass die antiken Baufachleute beim Aufbau etappiert vorgingen und im Ablauf ein Unterschied zwischen der Fundamentzone und der damit verbundenen Auslegung des Grundrisses im Gelände und dem Hochziehen des aufgehenden Mauerwerks bestand. Der Bau- wie auch der Schichtbefund zeigen zudem, dass zum Zeitpunkt des Aushubs für den Fundamentgraben von M 44 die Fundamentgrube der Aditusmauer M 54 bereits verfüllt gewesen sein muss, so dass in der Anschlusszone ein erneuter Aushub zum Einbringen des Fundaments von M 44 nötig

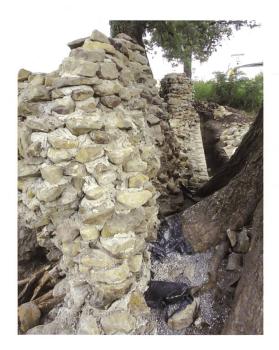
²⁵ Da die Bäume den grössten Teil ihres Höhen- und Dickenwachstums abgeschlossen haben, sollte das Wurzelwachstum in Zukunft weniger Schaden anrichten. Beim Entscheid den Baum zu fällen ist zu berücksichtigen, dass dies nur durch vollständiges Entfernen des Wurzelwerks geschehen darf, um zu vermeiden, dass junge, wieder stärker aktive Triebe erneut ihren Weg in und durch das Mauerwerk suchen.

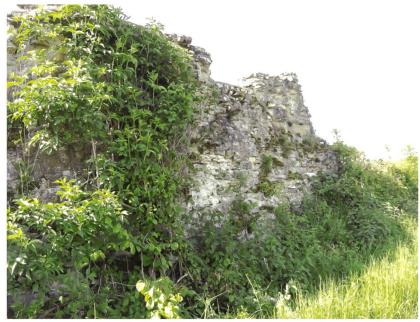
wallförmige Struktur wahrnehmbar (Abb. 27). Rund ein Drittel der Anlage ist zudem auch in der aufgehenden Struktur, zumeist als 2,00-4,00 m hoher Mauerkern, im Gebiet des Osttores auch in rekonstruierter Form, im Gelände erhalten. Diese Mauerzüge sind allesamt vor rund einem Jahrhundert unter Einsatz von Portlandzement konserviert, zum Teil auch restauriert worden²⁶. Unterdessen haben diese Baueingriffe aber klar das Ende ihrer Lebenszeit erreicht! Die Zementabdichtungen, welche einst das Eindringen von Regen- und Schmelzwasser verhindern sollten,

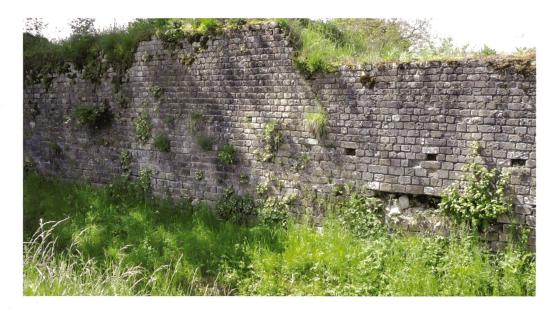
27 Association Aventicum MMXV, Projetktbeschrieb vom 31. August 2015: «Conservation-restauration et valorisation biologique et paysagère de l'enceinte romaine d'Avenches, VD».

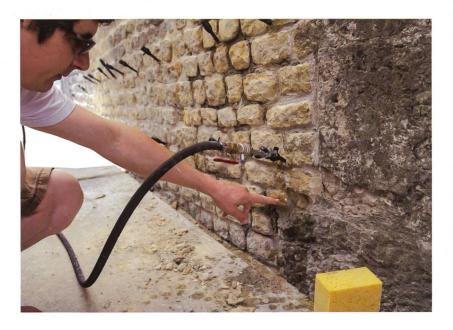
Mauerpartien. Hinzu kommt, dass die in dieser Zeit verwendeten Materialien sich nicht immer als beständig und untereinander kompatibel erwiesen haben. So wurden aus Kostengründen am Eingang zu den rekonstruierten vomitoria anstelle von Sandsteinguadern lediglich ca. 10 cm starke Steinplatten einbetoniert, die mittlerweile aufgrund von einsickerndem Wasser begonnen haben, sich zu verschieben. An gewissen Stellen haben sich hinter den Platten zum rekonstruierten Mauerwerk hin bereits Fugen geöffnet, in die nun Wasser und Erde ungehindert eindringen und so das Gefüge zunehmend stärker auseinandertreiben. Wir sind hier also mit einer Problematik konfrontiert, die in den kommenden Jahren dringende Eingriffe verlangt, wenn die Sicherheit der Besucherinnen und Besucher gewährleistet bleiben soll.

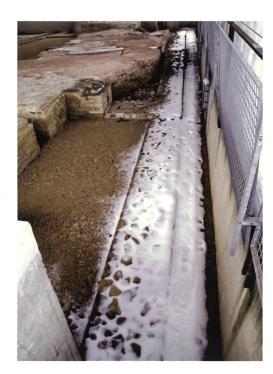
seinem Engagement in Aventicum durchaus interessiert. In einem abklärenden Gespräch, an dem auch der für die Monumente zuständige Restaurator Noé Terrapon beteiligt war, einigten wir uns darauf, dass Herr Zotos sich mit dem Zustand und der Erhaltungsproblematik der sogenannten «Forumthermen» (En Perruet) auseinandersetzen sollte (Abb. 36). Die diversen Probleme mit dieser Badeanlage, vom hochdrückenden Grundwasser bis hin zum problematischen Schutzdach aus den 1950er Jahren, waren schon seit einiger Zeit bekannt³³, eine systematische Zusammenstellung der Schäden und Schwierigkeiten und eine zusammenfassende Analyse der aktuellen Situation hatte aber bis dahin noch nie stattgefunden und galt als zunehmend dringendes Desiderat.

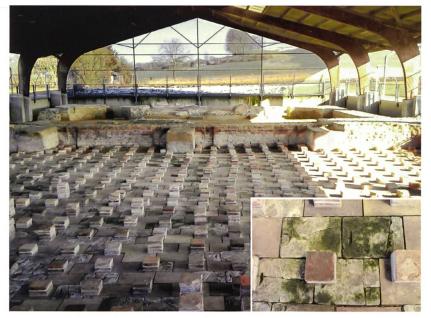
Notmassnahmen zur Eindämmung von Frostschäden an den Ziegelplatten des Hypokausts
