Zeitschrift: Bulletin de l'Association Pro Aventico
Herausgeber: Association Pro Aventico (Avenches)
Band: 56 (2014-2015)

Rubrik: Denkmäler und Ruinengelände : Arbeiten in den Jahren 2014/2015 =
Le site et les monuments en 2014/2015

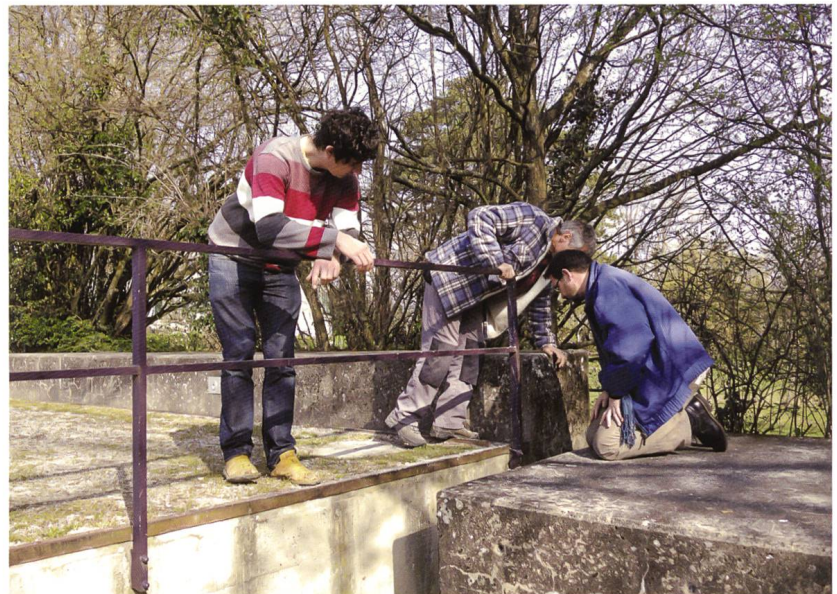
lige, massive Beschädigung einer Infotafel, der sinnlose Diebstahl eines dort befestigten Abfallbehälters sowie die Zerstörung einer Metallfixierung der textilen Schutzwand im Osten (Abb. 3). Beim Osttor richtete eine Gruppe von Jugendlichen aus Avenches erheblichen Sachschaden in der Höhe von CHF 4'500.- an, als sie verschiedene Wände und Bauteile der Anlage mit Farbe

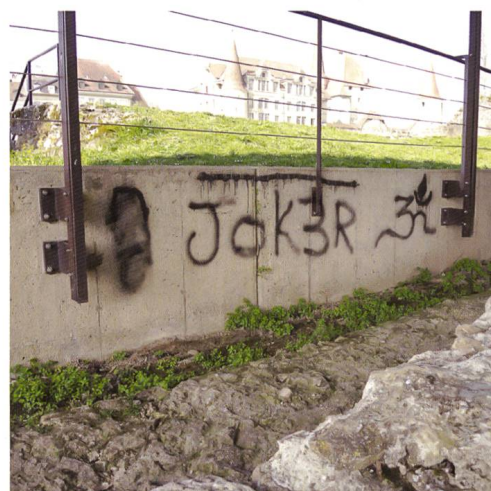
Amphitheater. Monumentenbegehung April 2014; Noé Terrapon, Edouard Rubin und Thomas Hufschmid kontrollieren ein defektes Geländer, bei dem die Verankerungsschrauben teilweise herausgerissen wurden.

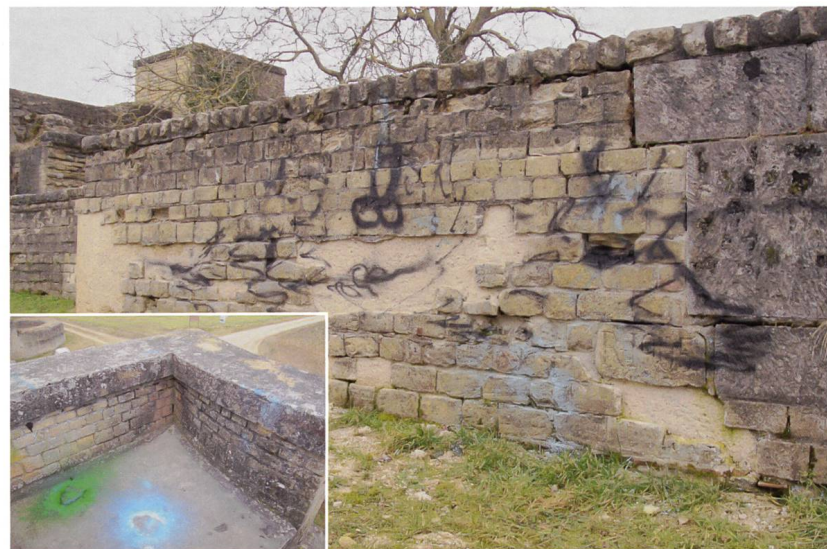
Abb. 3 (oben)
 Thermen En Perruet.
 Monumentenbegehung April 2014. Vandalismusschäden an der Infrastruktur; mutwillig zerstörtes Informationspanneau und verbogene Verankerung bei der mobilen Schutzwand im Nordosten.

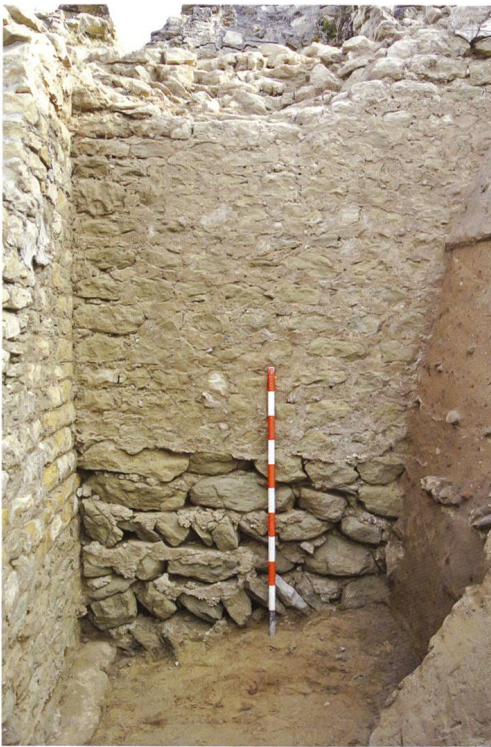
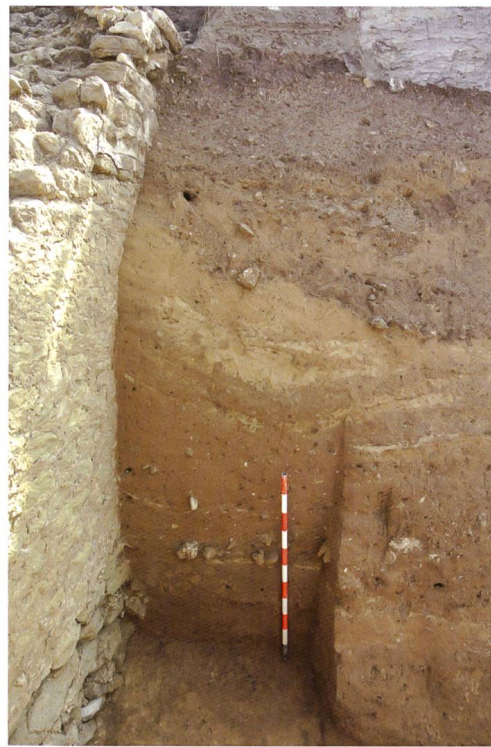
456.88 m ü. M. die beiden Mauern einen klaren Verband aufweisen (Abb. 8). Der Befund zeigt also, dass die antiken Baufachleute beim Aufbau etappiert vorgehen und im Ablauf ein Unterschied zwischen der Fundamentzone und der damit verbundenen Auslegung des Grundrisses im Gelände und dem Hochziehen des aufgehenden Mauerwerks bestand. Der Bau- wie auch der Schichtbefund zeigen zudem, dass zum Zeitpunkt des Aushubs für den Fundamentgraben von M 44 die Fundamentgrube der Aditusmauer M 54 bereits verfüllt gewesen sein muss, so dass in der Anschlusszone ein erneuter Aushub zum Einbringen des Fundaments von M 44 nötig

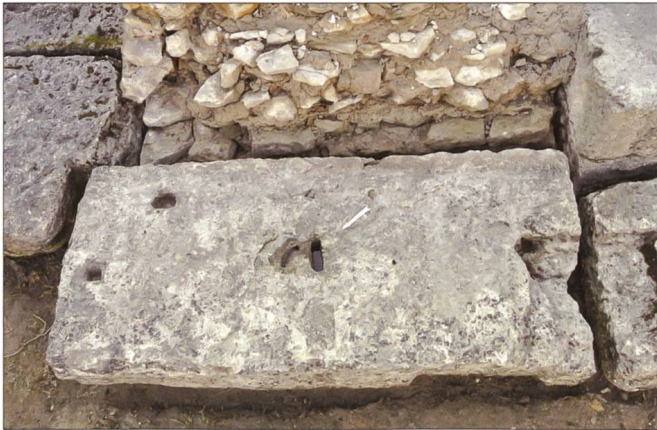
Abb. 18 (links)
Theater. Quader der Werksteinfassade von M48, zum Gewände des Gewölbebogens am Übergang vom offenen zum überwölbten Abschnitt des Aditus gehörend. Deutlich ist erkennbar, wie sich der Quader zusammen mit dem rechts anschliessenden Block leicht nach Nordwesten verschoben hat.

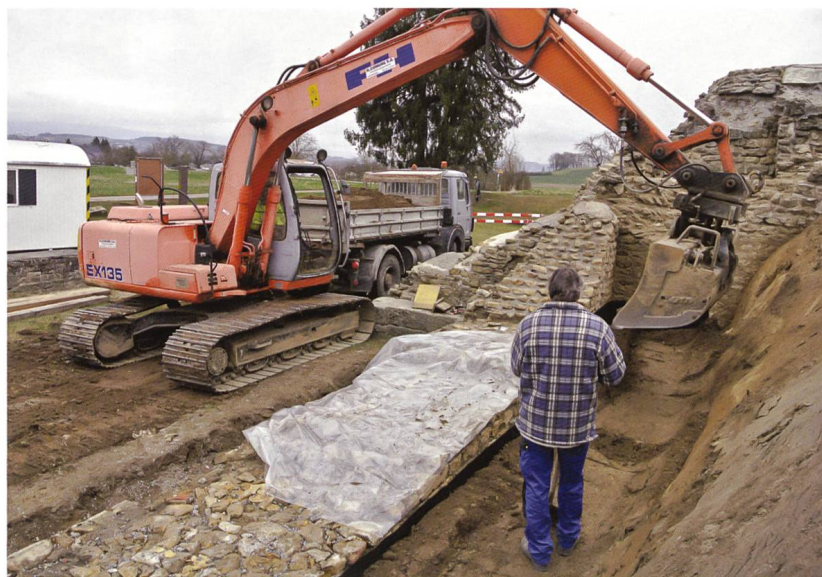
um ein definitives Restaurierungs- und Finanzierungskonzept zur Erhaltung der gesamten, für die damalige Epoche beispielhaft rekonstruierten Anlage zu erarbeiten²².

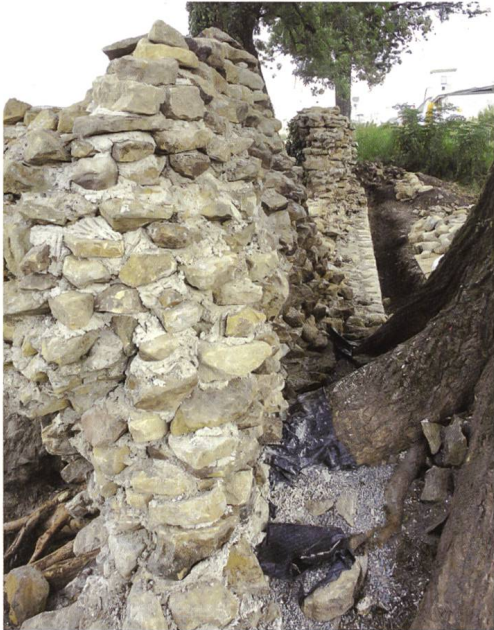
wallförmige Struktur wahrnehmbar (Abb. 27). Rund ein Drittel der Anlage ist zudem auch in der aufgehenden Struktur, zumeist als 2,00-4,00 m hoher Mauerkern, im Gebiet des Osttores auch in rekonstruierter Form, im Gelände erhalten. Diese Mauerzüge sind allesamt vor rund einem Jahrhundert unter Einsatz von Portlandzement konserviert, zum Teil auch restauriert worden²⁶. Unterdessen haben diese Baueingriffe aber klar das Ende ihrer Lebenszeit erreicht! Die Zementabdichtungen, welche einst das Eindringen von Regen- und Schmelzwasser verhindern sollten,

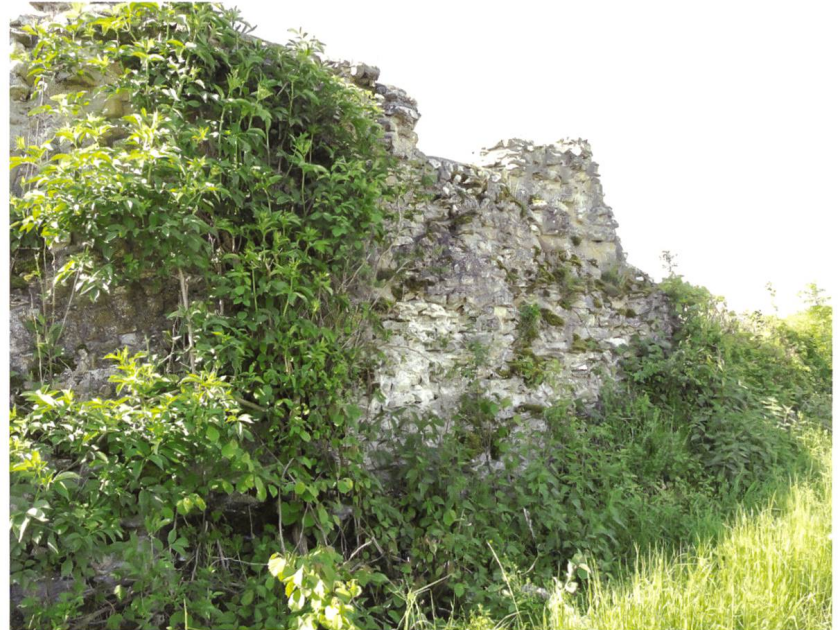
sind undicht geworden oder in vielen Fällen sogar partiell zerstört und das Mauergefüge hat angefangen, sich unter dem Einfluss von Frost und Temperaturschwankungen zu bewegen und allmählich zu zerfallen (Abb. 28). Wenn der heute noch vorhandene Bestand der Nachwelt erhalten bleiben soll, sind nun dringend Investitionen und grössere bauliche Eingriffe zur Erhaltung des Bauwerks nötig. In diesem Zusammenhang entstand in den letzten Jahren unter Federführung der Gemeinde ein gross angelegtes, auf drei Etappen von jeweils vier Jahren terminiertes Projekt zur Erhaltung und Valorisierung der Stadtmauer²⁷. Da das Bauwerk nicht nur von historischem, sondern als wertvoller Lebensraum von seltenen Pflanzen und Tieren und als einzigartiger Naturraum auch von biologischem Interesse ist, sind Institutionen wie Natur- und Landschaftsschutz eng in das Projekt eingebunden.

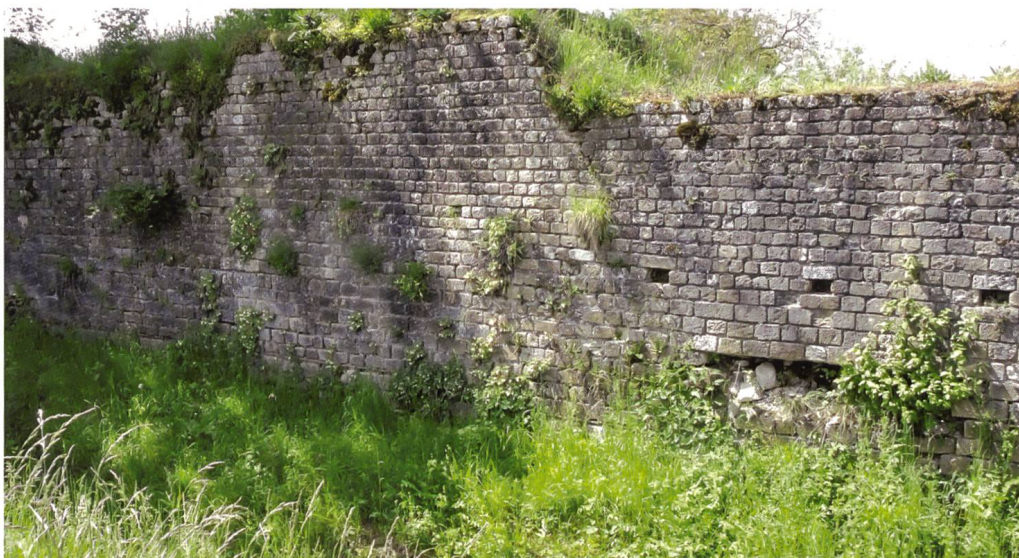
Stadtmauer – La Vignette. Durch Vegetation und Witterungseinflüsse stark in Mitleidenschaft gezogener Abschnitt der Stadtmauer: hier sind in nächster Zeit dringend Restaurierungsmassnahmen notwendig.

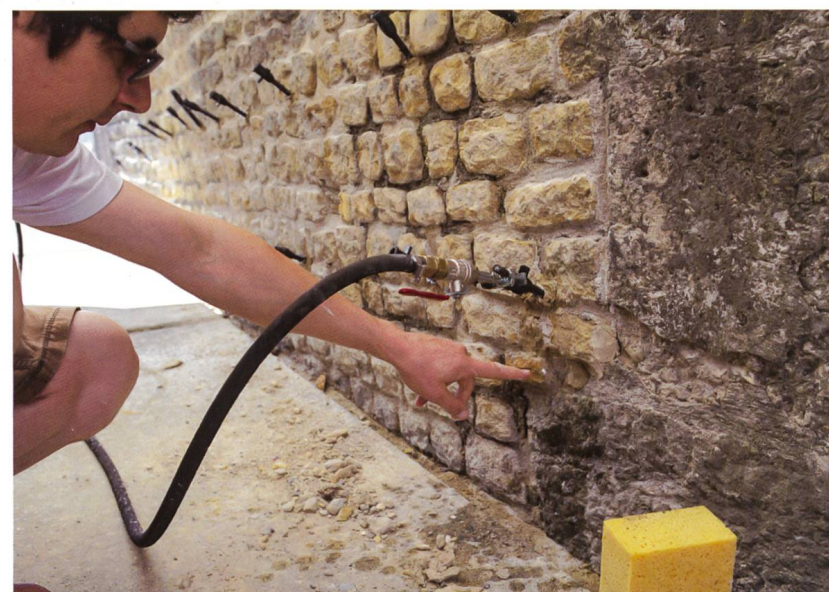
Mauerpartien. Hinzu kommt, dass die in dieser Zeit verwendeten Materialien sich nicht immer als beständig und untereinander kompatibel erwiesen haben. So wurden aus Kostengründen am Eingang zu den rekonstruierten vomitoria anstelle von Sandsteinquadern lediglich ca. 10 cm starke Steinplatten einbetoniert, die mittlerweile aufgrund von einsickerndem Wasser begonnen haben, sich zu verschieben. An gewissen Stellen haben sich hinter den Platten zum rekonstruierten Mauerwerk hin bereits Fugen geöffnet, in die nun Wasser und Erde ungehindert eindringen und so das Gefüge zunehmend stärker auseinanderreiben. Wir sind hier also mit einer Problematik konfrontiert, die in den kommenden Jahren dringende Eingriffe verlangt, wenn die Sicherheit der Besucherinnen und Besucher gewährleistet bleiben soll.

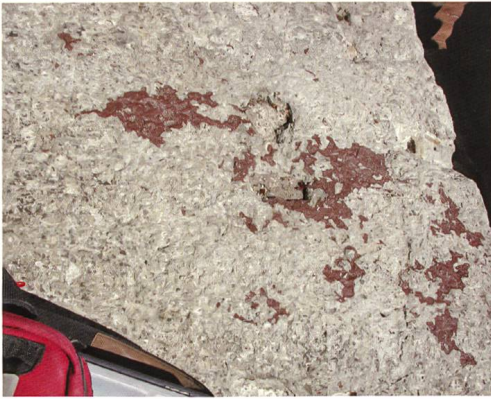
Veranstaltungen und Probleme der Übernutzung

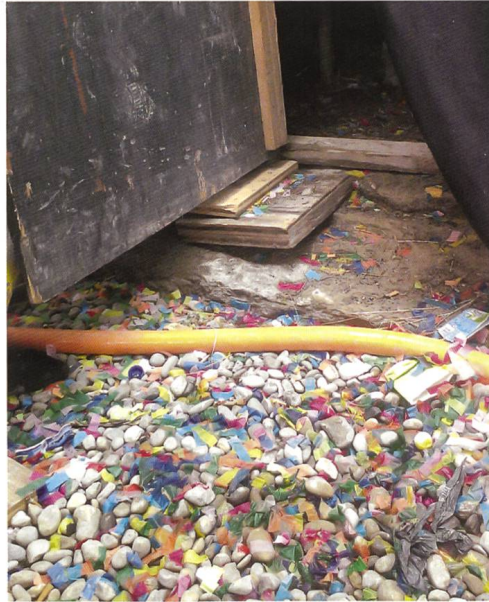
Als weiteres Problem hat sich ergeben, dass direkte Schäden am Bauwerk und dessen Umfeld durch die Nutzung selbst zugenommen haben. Ein Teil davon geht auf zunehmend nachlässige Behandlung der Baustrukturen während dem

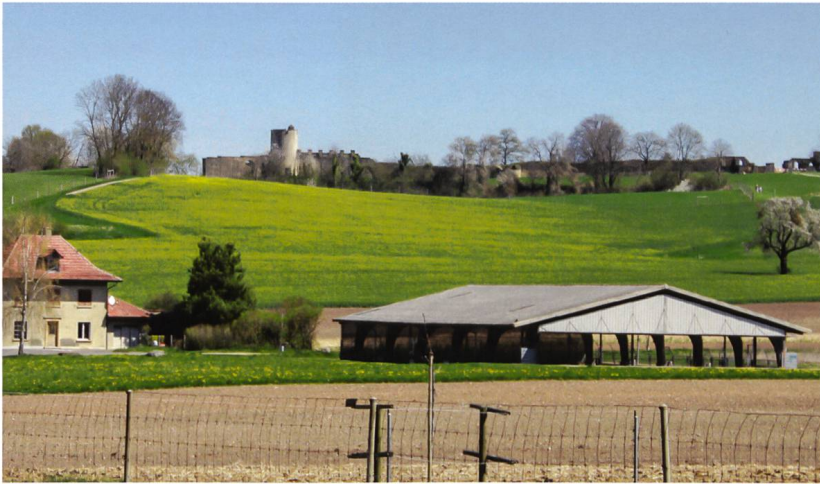
³² Angesichts des Umfangs der Nutzung hat der administrative Aufwand, der unter anderem Punkte umfasst wie: Korrespondenz, Nutzungsvereinbarungen, Begehungen, Übergabebesprechungen und -protokolle, Monumentenkontrolle nach den Veranstaltungen, technische Begehungen in Zusammenhang mit der Nutzungsinfrastruktur etc. unterdessen das Ausmass eines 20%-Pensums erreicht. Hinzu kommen Kosten für den zusätzlichen Restaurierungsaufwand und den über das übliche Mass hinausgehenden restauratorisch-konservatorischen Unterhalt. Ausserdem braucht es immer wieder bauliche Investitionen zur Sicherung der Anlage, die angesichts des Umstands, dass sich in den Sommermonaten hier tausende von Menschen aufhalten, deutlich umfangreicher sind als bei einer durchschnittlichen Ruine.

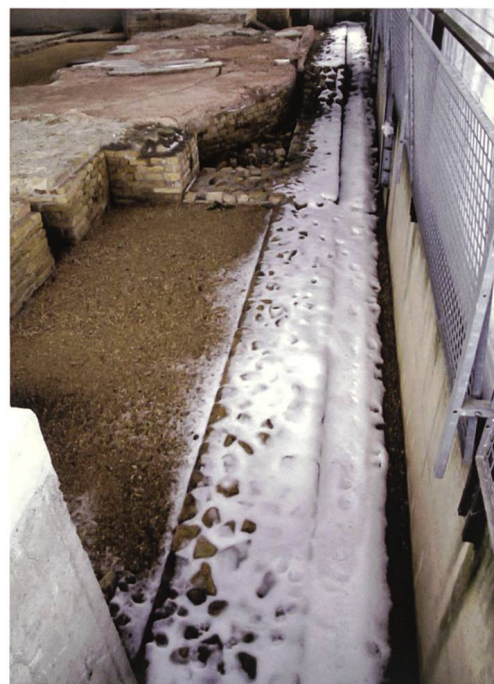
Als im Spätherbst 2014 der junge griechische Architekt Michalis Zotos mit der Anfrage an uns gelangte, im Rahmen seines Nachdiplomstudiums ein sechsmonatiges Stage in *Aventicum* absolvieren zu dürfen, war noch nicht ersichtlich, welcher Glücksfall sich uns offenbarte. M. Zotos befand sich im letzten Jahr seines Masterstudiengangs «*Conservation du Patrimoine et Muséologie*» an der philosophisch-historischen Fakultät der Universität Genf. Da er im Anschluss an seine Erstausbildung als Architekt in Griechenland auch schon in konkreten Projekten gearbeitet und Erfahrung in der archäologischen Bauaufnahme gesammelt hatte, waren wir an

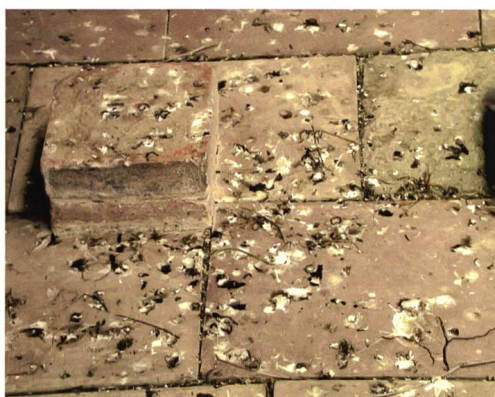
nicht imstande ist, die tiefen Temperaturen abzuhalten oder gar einen Temperatenausgleich zu gewährleisten (Abb. 39)³⁶.
