# Denkmäler und Ruinengelände – Arbeiten im Jahre 2016 Le site et les monuments en 2016

Thomas Hufschmid Mit einem Beitrag von Matthias Flück

# **Einleitung**

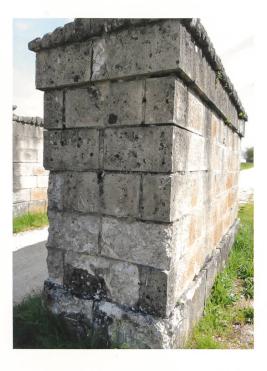
Abb. 2 Stadtmauer, Osttor,

rekonstruierter Pfeiler der Toranlage. Die in den 1920er Jahren für damalige Verhältnisse in beispielhafter Weise teilrekonstruierte Toranlage ist zunehmend im Zerfall begriffen. Der spezifisch für die Rekonstruktion angefertigte Kunststein hat stellenweise das Ende seiner Lebensdauer erreicht und muss dringend gefestigt, stellenweise auch ersetzt werden. Die Anlage besitzt nicht nur didaktischen, sondern auch grossen denkmalhistorischen Wert.

Am schwersten betroffen ist zurzeit die Bausubstanz der Stadtmauer, die in allen Abschnitten, wo heute noch originales Mauerwerk sichtbar ist, starken Restaurierungsbedarf aufweist (Abb. 1)1. Zusätzlich sind die historisch und kunstgeschichtlich wertvollen Rekonstruktionen im Bereich des Osttors und des erhalten gebliebenen Turms der Tornallaz unterdessen stark in Auflösung begriffen, so dass mittlerweile akuter Handlungsbedarf besteht (Abb. 2).

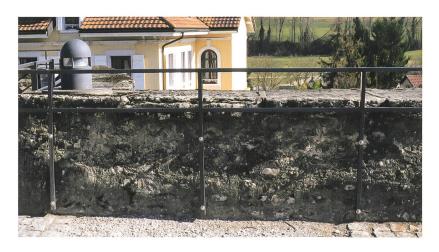
#### Abb. 10 (links)

Amphitheater, Terrasse beim Museum. Die Brüstungsmauer der aus der Renaissancezeit stammenden Terrasse entsprach in ihrer Höhe nicht mehr den gesetzlichen Normen. Auf Betreiben der Gemeinde wurde die Mauer mittels einer möglichst diskreten Metallkonstruktion aufgehöht und so an die bestehenden gesetzlichen Sicherheitsvorschriften angepasst.

Bei der seit mehreren Jahren hängigen Problematik um die Geländer und Absturzsicherungen auf dem Ruinengelände zeichnen sich allmählich Lösungsansätze ab. Auf Intervention der Gemeinde Avenches erfolgten zwischen Ende 2016 und Februar 2017 Sicherungsmassnahmen auf dem Gelände des Amphitheaters. Da die Brüstungsmauer der auf die Renaissancezeit zurückgehenden Museumsterrasse nicht mehr den heutigen Normen entsprach und deshalb auch schon - wenn auch glücklicherweise sehr selten – Unfälle vorgekommen sind, nahmen die zuständigen kantonalen Behörden das Problem der Amphitheaterterrasse in Angriff und mandatierten eine Architektin mit der Ausarbeitung und Installation eines Geländers zur Sicherung der Terrassenmauer. Die im Februar 2017 montierte Maueraufhöhung aus Metall, die seitlich in der genannten Brüstungsmauer verankert wurde, soll für die Besucherinnen und Besucher die Absturzgefahr entschärfen und die Anlage an die bestehenden baugesetzlichen Normen anpassen (Abb. 10).

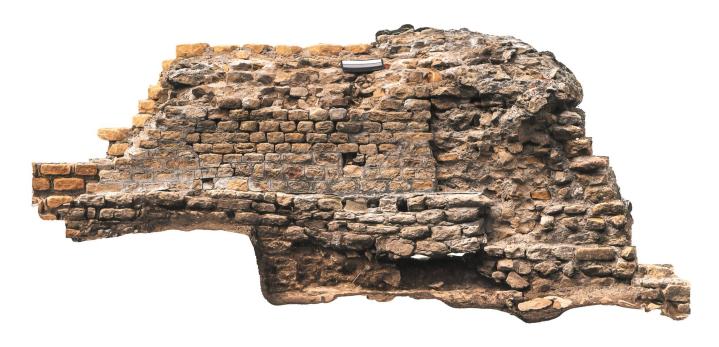
#### Abb. 14

Theater En Selley,
Dokumentation.
Orthofotografische
Dokumentation der
Südostseite von Mauer
M53 (vomitorium 1);
die Aufnahme dient als
Basis zur archäologischen
und restauratorischen
Bestandsaufnahme und zu
Festhalten der durchgeführten
Konservierungs- und
Restaurierungseingriffe.
Abbildung ohne Massstab.

Die vorgängig zu den Eingriffen durch unseren Restaurator Anjo Weichbrodt erstellte detaillierte Dokumentation der erhaltenen Mauerteile erfolgte mittels digitaler 3D-Fotogrammetrie (Abb. 14). Einer Methode, welche dank dem heutigen Stand der Technik nicht nur qualitätvolle und topographisch gut verortete Fotos lieferte, sondern gleichzeitig die Grundlagen schuf, um nachträglich dreidimensionale, drehbare Bilder des Baubefunds am Computer zu generieren<sup>6</sup>. Sämtliche erhaltenen antiken Mauerschalen wurden ausserdem auf der Basis der digitalen Aufnahme als Handzeichnung vor Ort umgesetzt, um ein Maximum an Beobachtungen in die Dokumentation einfliessen zu lassen. Die so gewonnenen Pläne dienten dann auch als Grundlage für die Erfassung des ursprünglichen Zustands und für die Aufzeichnung der modernen, von uns ausgeführten Konservierungseingriffe.

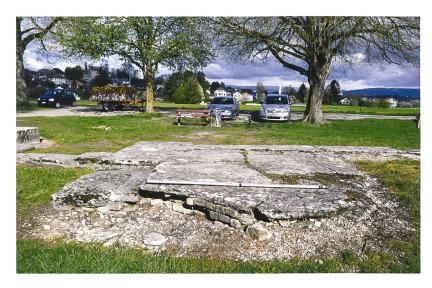
#### Abb. 15

Theater En Selley, südwestliche Eingangshalle. Konservierungsmassahmen an den Sandsteinquadern der Fundamente der Eingangshalle; Verfüllung von Fehlstellen und Anböschung von Ausbrüchen in der Steinstruktur.

Im Bereich der 2012/13 und 2015 restaurierten Eingangshallen<sup>7</sup> konnten 2016 nach eingehender vorgängiger Evaluation geeigneter Mörtelmischungen die Sandsteinquader der Fundamentkonstruktion gesichert und gefestigt werden. Die Entwicklung dieses speziellen, farblich und physikalisch optimal an das Steinmaterial angepassten Restauriermörtels stellte die Restauratoren vor erhebliche Herausforderungen. Wie der Zustand der mit diesem Material durchgeführten Konsolidierungen nach der ersten Überwinterung im Frühling 2017 gezeigt hat, wurde der Entwicklungsaufwand belohnt, denn der Mörtel scheint den an ihn gestellten technischen Anforderungen bestens gerecht zu werden (Abb. 15).

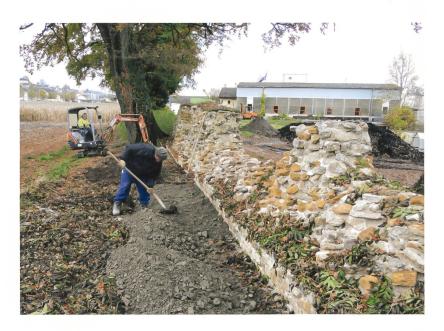
#### Abb. 18

Stadtmauer, Zone Pré Vert –
Derrière les Murs. Einbringen
einer Drainageschicht am
Fuss des neu konservierten
Mauerabschnitts; zum
Schutz und zur Begrünung
wird darüber eine
Deckschicht aus Sedum
(Fetthenne/Mauerpfeffer)
angepflanzt.

m Rahmen des von der Gemeinde Avenches alljährlich für den Unterhalt der Stadtmauer zur Verfügung gestellten Budgets wurden im Nordostabschnitt der Mauer, in der Flur En Pré Vert, die bereits in den Vorjahren begonnenen Konsolidierungs- und Restaurierungsarbeiten weitergeführt (Abb. 18)<sup>8</sup>. Auch dieser Teilabschnitt des einst 5,5 km langen, höchst beeindruckenden Bauwerks war in einem äusserst kritischen Erhaltungszustand. Die anstehende umfassende Konservierung dieses weit über die Grenzen von Avenches hinaus einzigartigen Monuments verträgt unterdessen keinen weiteren Aufschub. Es ist zu hoffen, dass die finanziellen Mittel für die Erhaltung des gesamten Bauwerks möglichst bald zur Verfügung stehen, damit die dringend notwendigen Eingriffe in den kommenden Jahren geplant und durchgeführt werden können.

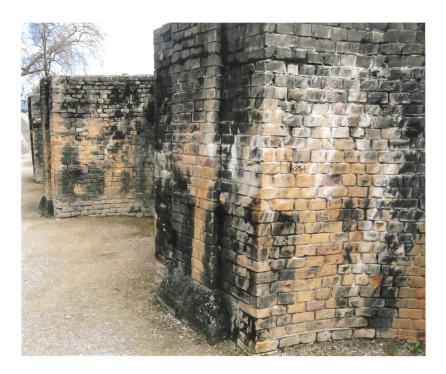
#### Abb. 23

Amphitheater, Peripherie, Südwestabschnitt. Sowohl die noch aus antiker Zeit stammende Sockelzone (mit den originalen Sandsteinbasen der Pilaster) als auch die zwischen 1968 und 1971 darüber rekonstruierten Mauerteile sind mittlerweile in einem bedenklichen Zustand. An verschiedenen Stellen finden sich abgelöste Mauerquader, die Mauerschalen sind rissig, destabilisiert und ausgebaucht und in den aufgelösten Fugen hat sich Moos angesetzt.

Dass die Verhältnisse im Amphitheater zunehmend dramatischer werden, zeigt sich nicht zuletzt im Bereich der nordöstlichen Peripherie, wo die um 1970 ausgeführten Rekonstruktionen unterdessen stark vom Zerfall bedroht sind (Abb. 23). Verursacht durch Salzausblühungen aus dem für die Rekonstruktion verwendeten Portlandzement sind die Handquader der Mauerschalen stellenweise in Auflösung begriffen und an verschiedenen Orten haben sich bereits Risse im Mauerwerk gebildet. Eine zunehmende Gefahr stellen auch die schweren, für die Rekonstruktionsarbeiten verwendeten Kunststeinplatten bei den Eingängen zu den vomitoria dar. Diese haben, verursacht durch in Spalten an der Oberfläche eindringendes Meteorwasser, in den letzten Jahren begonnen, sich vom dahinter liegenden Betonkern zu lösen und aus dem Mauerverband zu verschieben (Abb. 24). Zum Schutz der Besucher musste daher 2016 einer der Zugänge (vomitorium 7) abgesperrt und mittels Bauspriessen provisorisch gesichert werden. Eine detaillierte Abklärung der Schadensursachen und eine Erhebung des Gesamtzustands der Ruine stehen auf dem Programm der für 2017 geplanten Arbeiten.

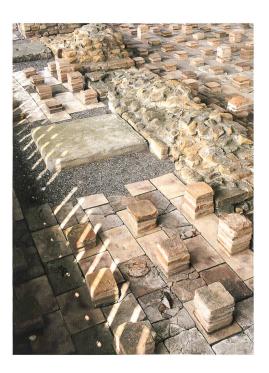
#### Abb. 25

Thermen En Perruet. Südwestabschluss des caldariums. Blick in die noch zu grossen Teilen originalen Hypokausten des Bades; die antiken Tonplatten des Unterbodens haben durch Wassereintrag und Frostsprengung allerdings bereits erheblichen Schaden genommen. Eine provisorische Sicherung des aktuellen Zustands war dringend angezeigt; wenn die beeindruckenden Befunde in Zukunft wieder für die Besucherinnen und Besucher sichtbar sein sollen, ist ein Ersatz des bestehenden Schutzbaus unumgänglich.

ie eine detaillierte, 2015 erstellte Zustandsuntersuchung gezeigt hat, ist auch die Ruine der Thermen von Perruet unterdessen in einem sehr kritischen Zustand, denn die in den 1950er Jahren errichtete, seitlich offene Dachkonstruktion bietet trotz unterschiedlichster, in den letzten 25 Jahren vorgenommener Anpassungen und baulicher Ergänzungen nicht ausreichend Schutz vor Niederschlägen, Frost und aufsteigendem Grundwasser<sup>14</sup>. Die Errichtung eines neuen Schutzbaus ist mittelfristig unumgänglich, wenn die Ruine weiterhin sichtbar bleiben soll. Um die nötige Zeit für die Ausarbeitung von Konzept und Finanzierung einer solchen Schutzhülle zu gewinnen, wurde beschlossen, die noch zu beachtlichen Teilen intakte Hypokaustanlage (Abb. 25) durch intermediäre Massnahmen vor den zerstörende Einflüssen von Wasser und Kälte zu schützen. Die Tonplatten der wertvollen und didaktisch instruktiven Heizanlage wurden in drei verschiedenen Zonen versuchsweise mit unterschiedlichen Materialien (Sand, Styropor, Blähton) zugedeckt, um den zerstörenden Frost fernzuhalten<sup>15</sup>. Die konsequente Messung von Temperatur und Feuchtigkeit soll Aufschluss darüber geben, welches Material am besten für eine provisorische Abdeckung der Anlage geeignet ist, damit im Verlauf von 2017 der gesamte Hypokaust in dieser Art und Weise geschützt werden kann. Aus ästhetischen und didaktischen

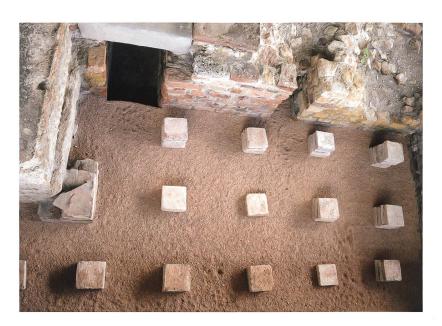
#### Abb. 26

Thermen En Perruet, Südwestabschluss des caldariums. Blick in den 2016 mit provisorischen Massnahmen gesicherten ersten Abschnitt; die originalen Ziegelplatten sind durch eine Isolationsschicht vor Frost geschützt, die Massnahme wurde so gestaltet, dass die Hypokaustanlage nach wie vor als solche erkennbar ist.

Gründen werden als rekonstruierende Massnahme über der Abdeckschicht die nicht mehr in Originallage befindlichen Tonpfeiler der Heizanlage neu versetzt (Abb. 26). Diese zeitlich begrenzte und relativ kostengünstige Massnahme, die eine geschätzte Lebensdauer von max. 10-15 Jahren aufweist, ermöglicht es, die dringend notwendige Zeit für die Aufgleisung und Finanzierung eines neuen Schutzbauprojekts zu gewinnen, ohne dass zwischenzeitlich die fragilen antiken Baureste weiteren Schaden nehmen.
