**Zeitschrift:** Bulletin de l'Association Pro Aventico  
**Herausgeber:** Association Pro Aventico (Avenches)  
**Band:** 58 (2017)

# L'insula 15 : genèse et évolution d'un quartier d'Avenches/Aventicum

## Les fouilles de 2013 dans l'habitation sud-ouest

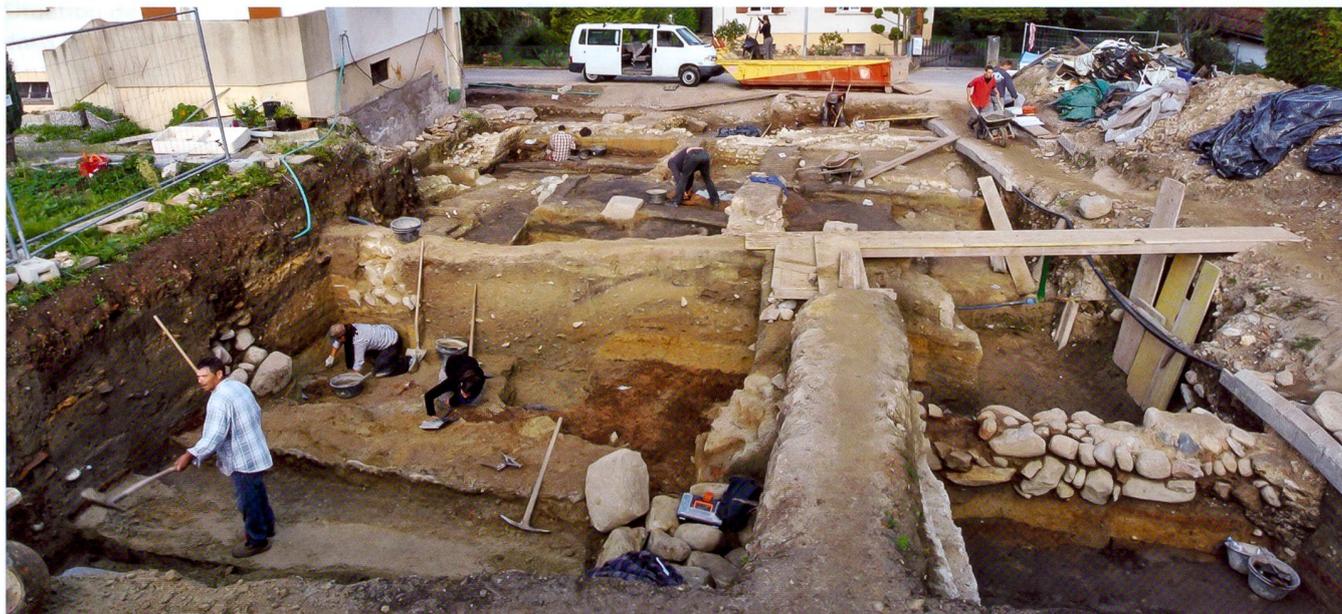
Fig. 1

Insula 15. Vue générale de la fouille réalisée en 2013 dans l'angle sud-ouest de l'îlot.

La construction d'une villa individuelle a nécessité la réalisation d'une fouille de sauvetage s'étendant sur près de 300 m<sup>2</sup> (fig. 1). La profondeur maximale de l'intervention correspondant au niveau des fondations du projet immobilier, les vestiges des états I et II n'ont pas pu être atteints dans plusieurs zones de la surface explorée, grévant les connaissances concernant certains locaux et certaines structures. Les éléments se rattachant aux états maçonnés ont quant à eux été fouillés de manière plus exhaustive.

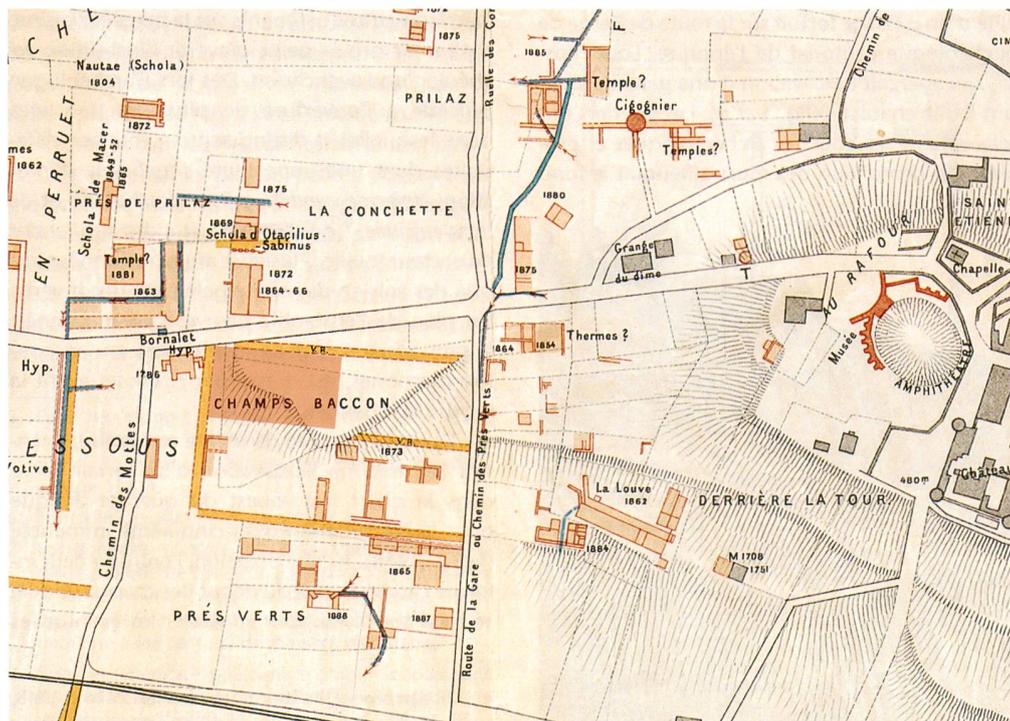
Fig. 3

Extrait du plan archéologique dressé en 1888 par Auguste Rosset. L'emplacement de l'insula 15, au lieu-dit Champs Baccon, est marqué en surimpression par un rectangle orangé. Sans échelle.

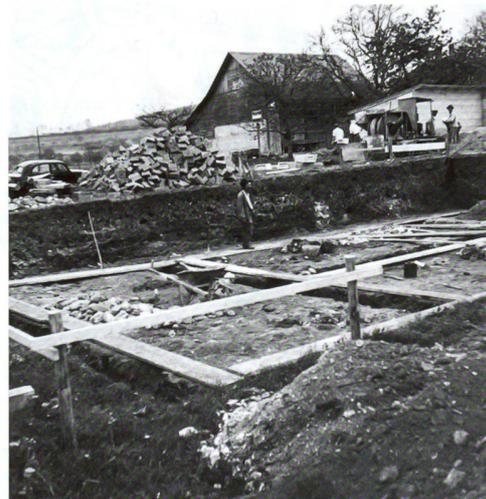
**Fig. 5**  
1946.02. Insula 15. Photographie montrant le terrassement de la parcelle, au fond duquel affleurent des murs maçonnés.

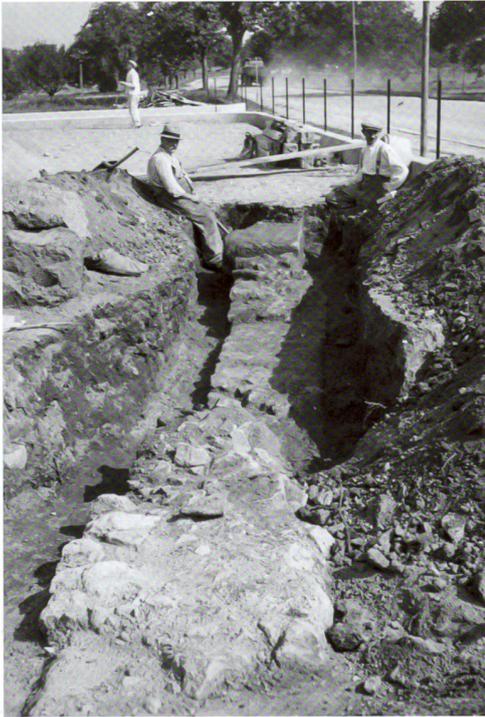
**Fig. 6 (à gauche)**  
1946.02. Insula 15. Mur maçonné en cours de dégagement, en bordure de la route de Berne, à droite.

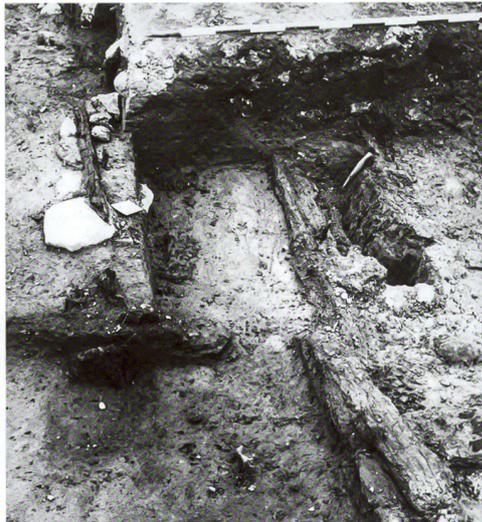
**Fig. 7 (à droite)**  
1979.05. Insula 15. Vestiges de sablières basses et de poteaux de bois.

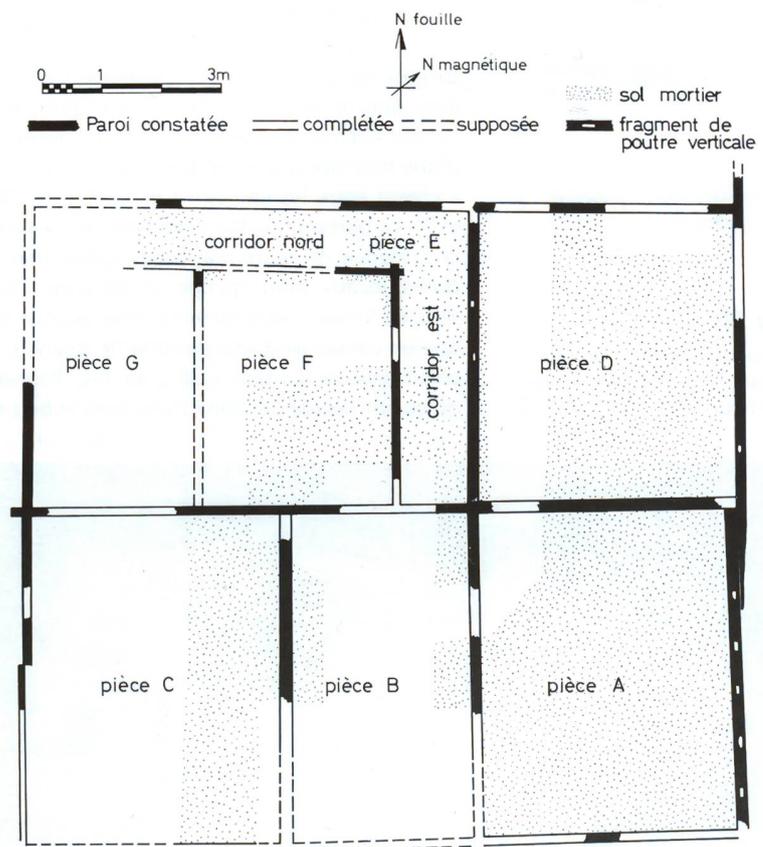
**Fig. 8**  
1979.05. Insula 15. Plan schématique des pièces appartenant au deuxième état de l'habitation (vers 30/40 ap. J.-C.)

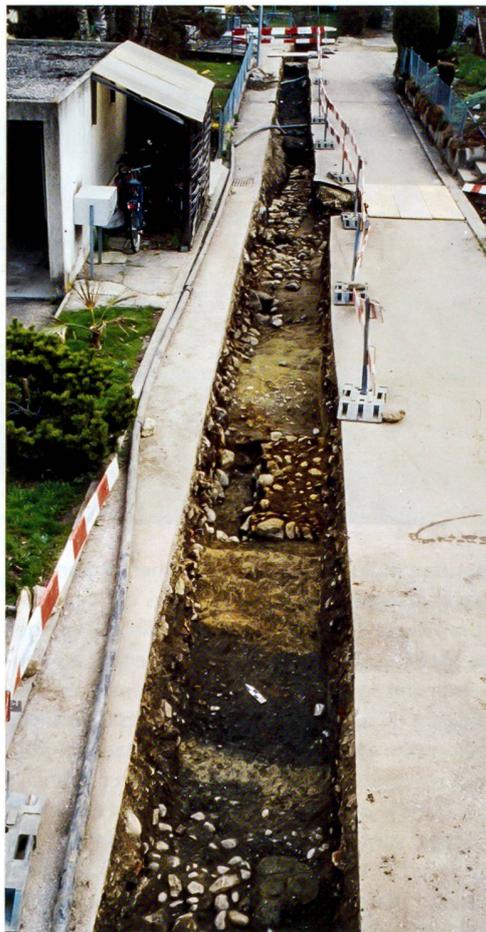
**Fig. 9**

2005.06. Insulae 14/15.  
Vue générale de la tranchée  
creusée en 2005 dans le  
chemin du Soleil.

La pose de tuyaux pour le chauffage à distance ainsi que de nouvelles lignes électriques, dans l'actuel chemin du Soleil, a nécessité l'ouverture d'une tranchée d'une longueur de 230 m située à cheval entre les *insulae* 14 et 15 (fig. 4: 2005 et 9). La portion touchant cette dernière a révélé la présence de murs maçonnés appartenant à divers locaux ainsi qu'une arrière-cour<sup>9</sup>. Une série de fosses a également été mise au jour, lesquelles contenaient une importante quantité de céramiques remontant au II<sup>e</sup> s. ap. J.-C. Relevons qu'aucun vestige des habitats en terre et bois n'a

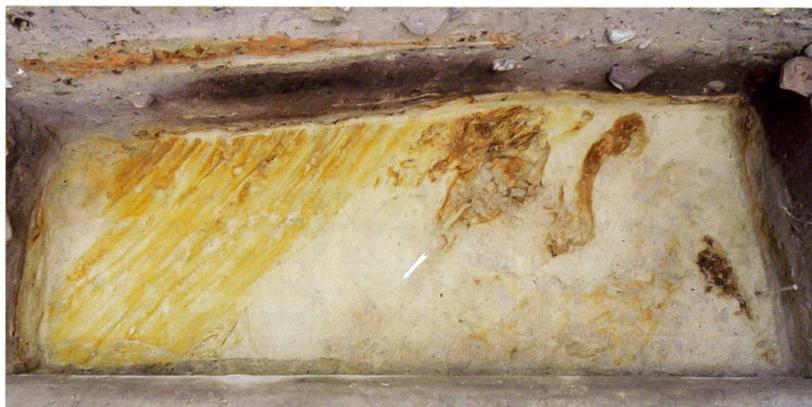
**Fig. 10**

Insula 15. Sommet du terrain  
naturel, dans la zone est du  
portique L 5.

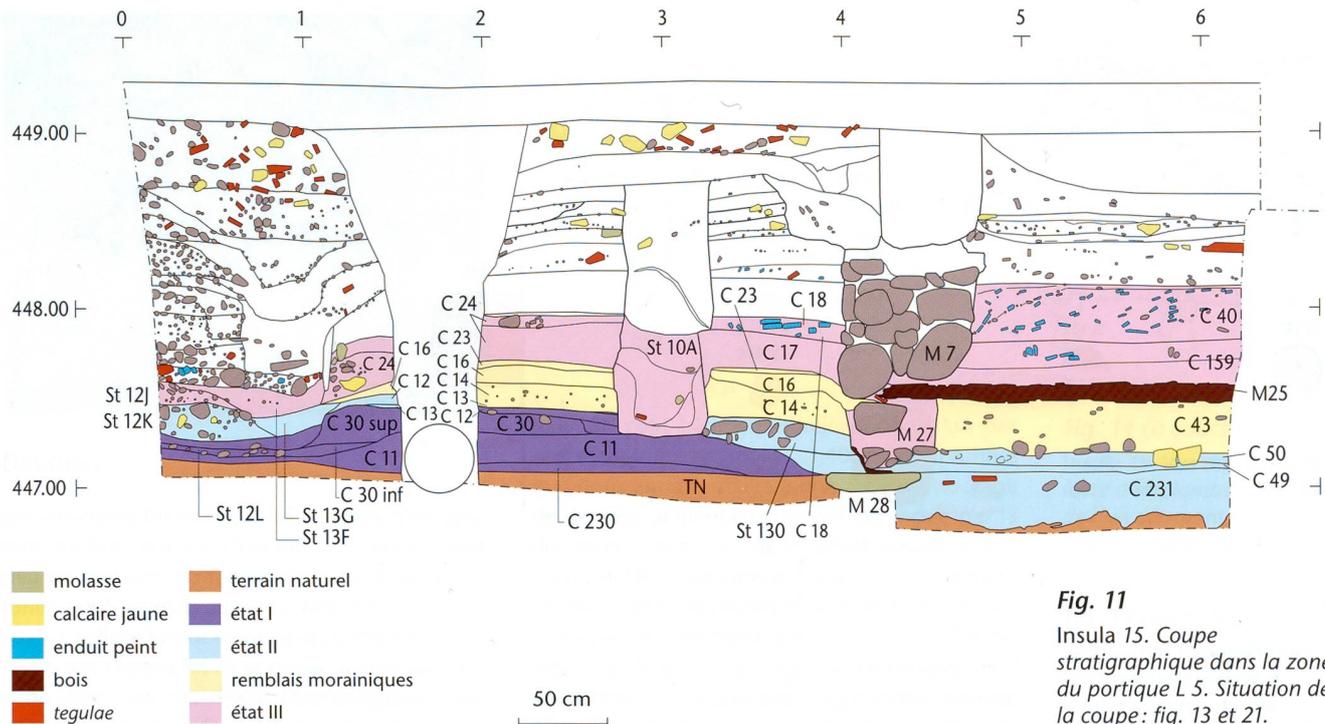
**Fig. 11**  
Insula 15. Coupe stratigraphique dans la zone du portique L 5. Situation de la coupe: fig. 13 et 21.

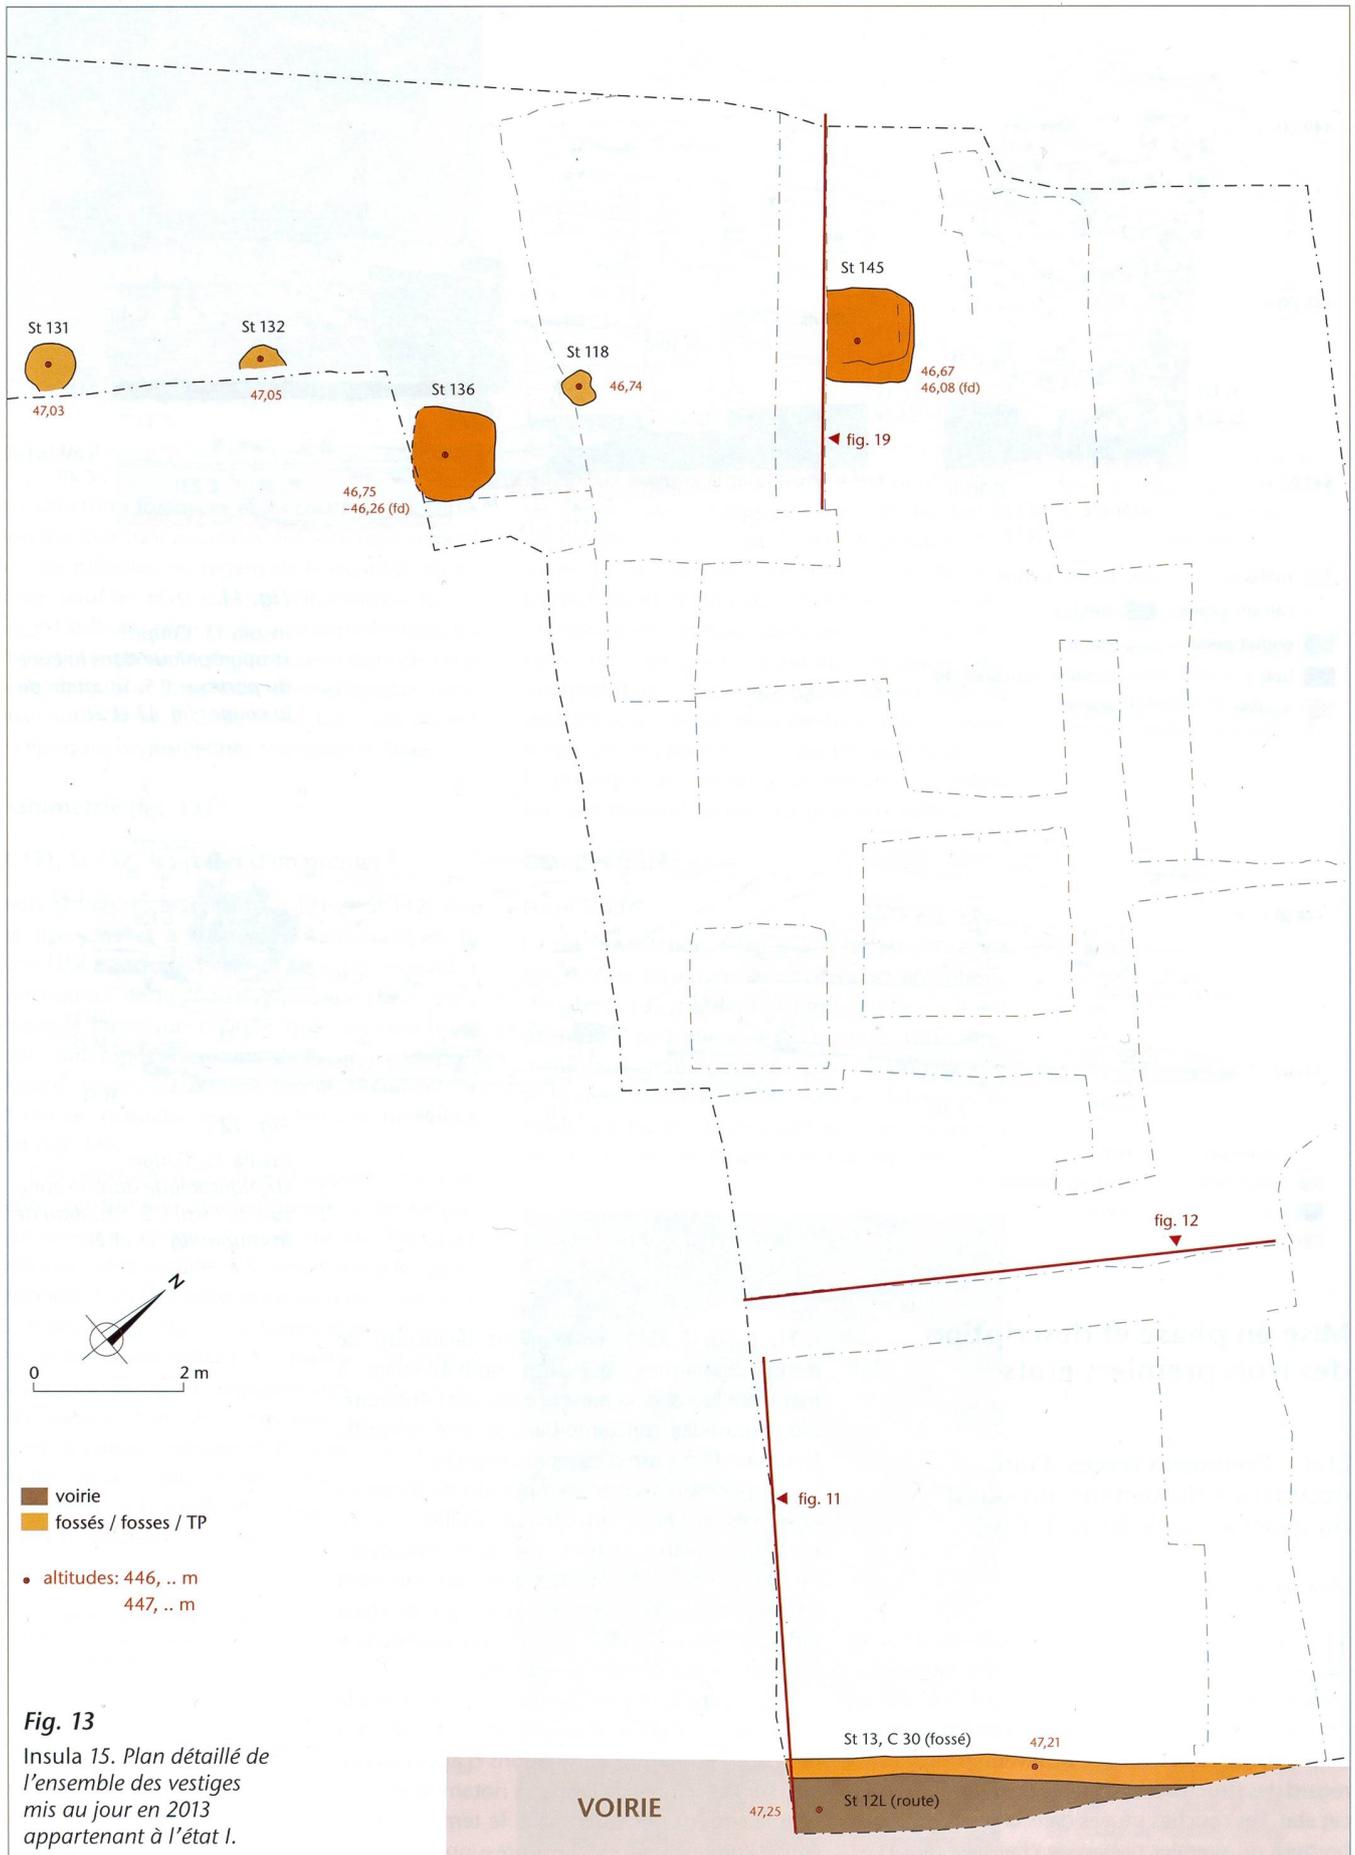
**Fig. 13**  
Insula 15. Plan détaillé de l'ensemble des vestiges mis au jour en 2013 appartenant à l'état I.

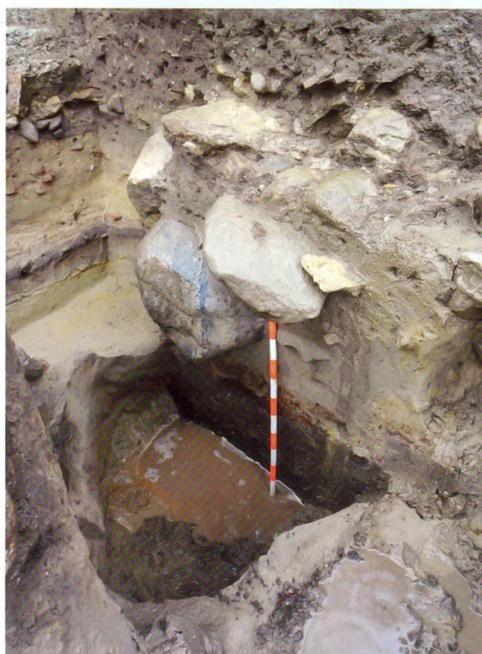
Fig. 16

Insula 15. La fosse St 136 en cours de fouille, avant l'effondrement de la coupe.

La documentation relative à cette structure est très limitée en raison des mauvaises conditions climatiques au moment de l'intervention qui ont provoqué, peu après sa découverte, l'effondrement de la stratigraphie au pied de laquelle elle se trouvait. La description réalisée ci-dessous se fonde sur les données ayant pu être recueillies lors de la vidange de sa moitié est (fig. 16).

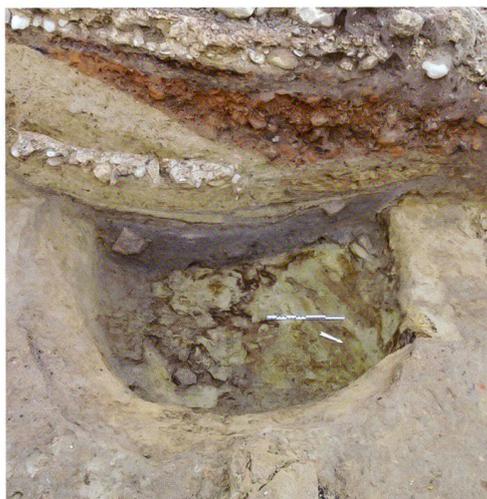
**Fig. 17**

Insula 15. La fosse de stockage St 145 après vidange de sa moitié est.

Une seconde grande fosse (St 145) a été repérée à environ 5 m à l'est de St 136. Celle-ci est de forme rectangulaire, d'une longueur minimale de 1,50 m pour une largeur de 1,20 m (fig. 17 et 19). La partie ouest de la structure, prise dans une berme, n'a pas été fouillée. Les parois sont évasées dans la partie supérieure puis verticales. Elle montre deux remplissages distincts qui ont livré une quantité importante de mobilier. La couche de fréquentation de cette zone est la même que celle décrite pour la structure précédente (C 253).

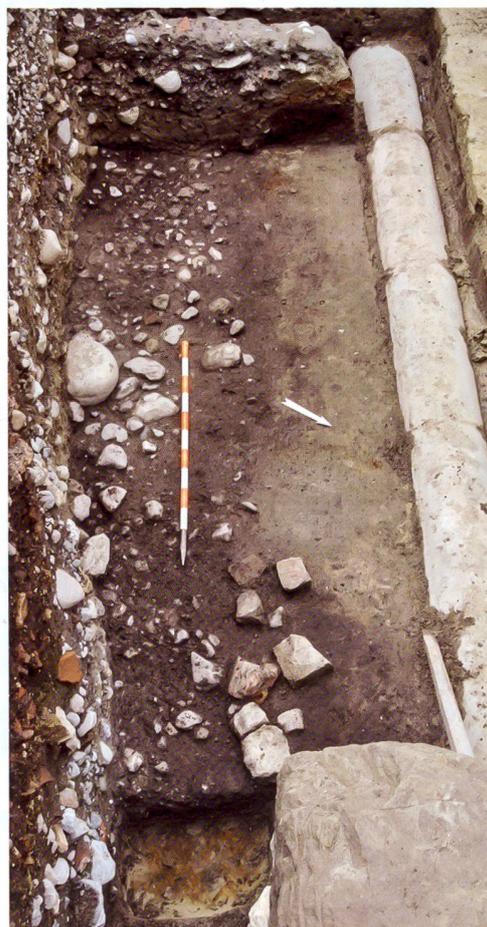
**Fig. 18**

Insula 15. La chaussée primitive (St 12L) et son fossé (St 13), en partie recouverts par la canalisation moderne à droite.

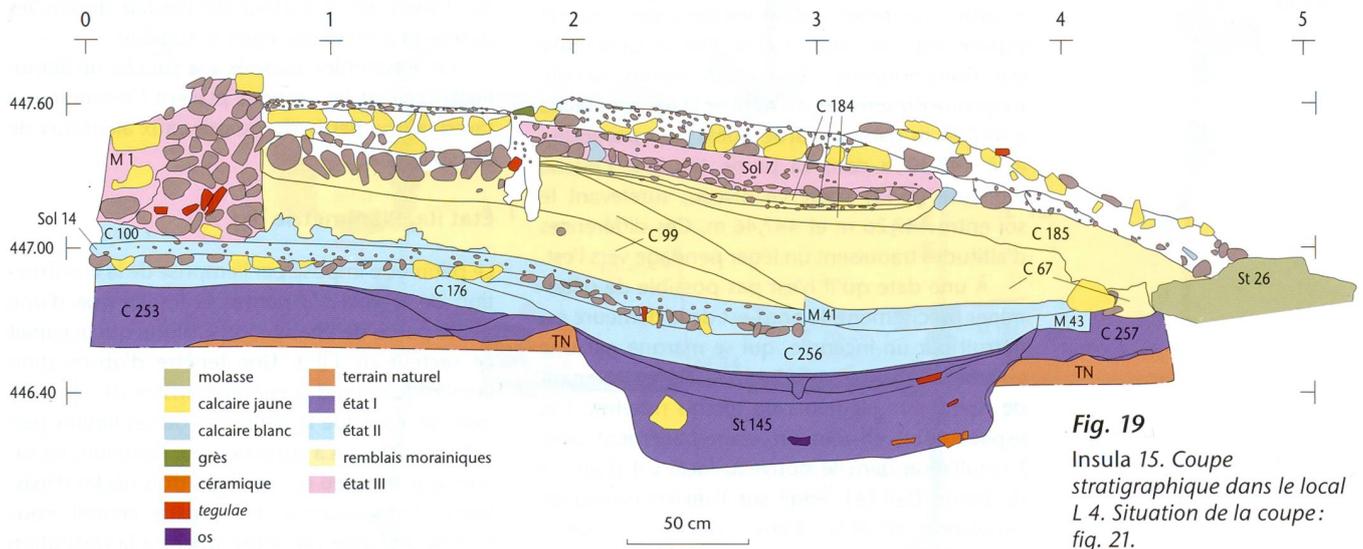
**Fig. 19**  
Insula 15. Coupe stratigraphique dans le local L 4. Situation de la coupe : fig. 21.

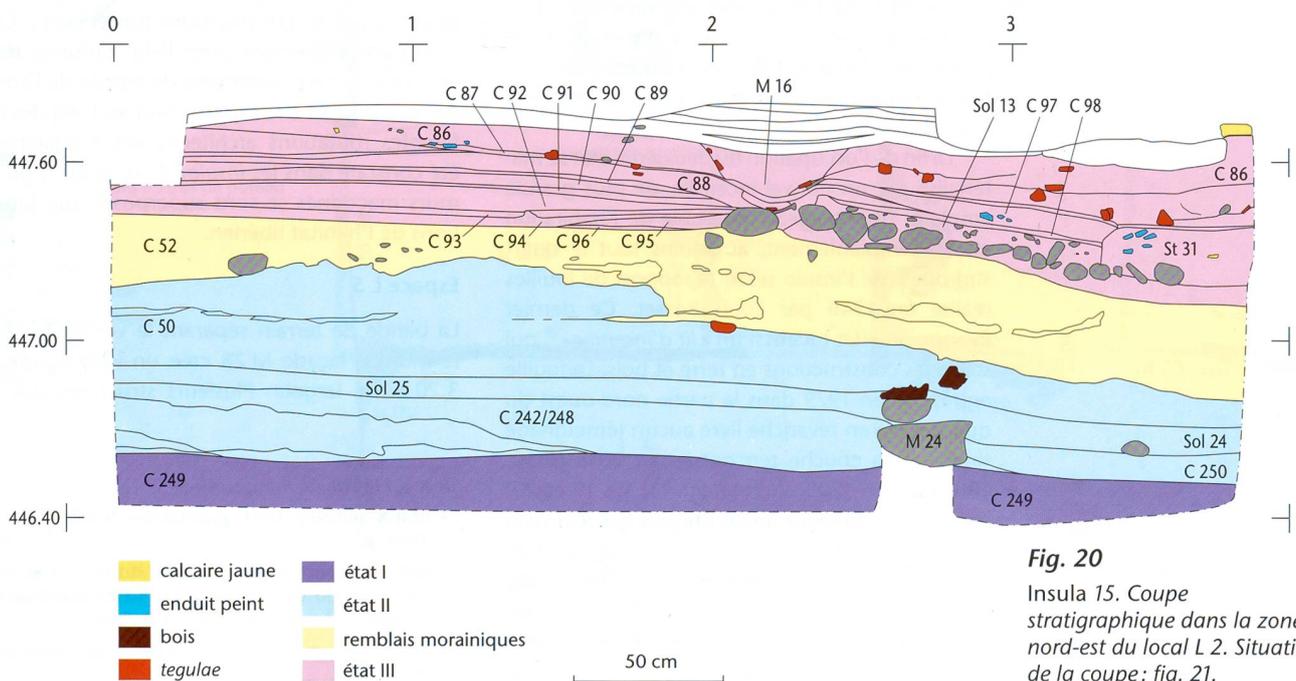
**Fig. 20**  
Insula 15. Coupe stratigraphique dans la zone nord-est du local L 2. Situation de la coupe : fig. 21.

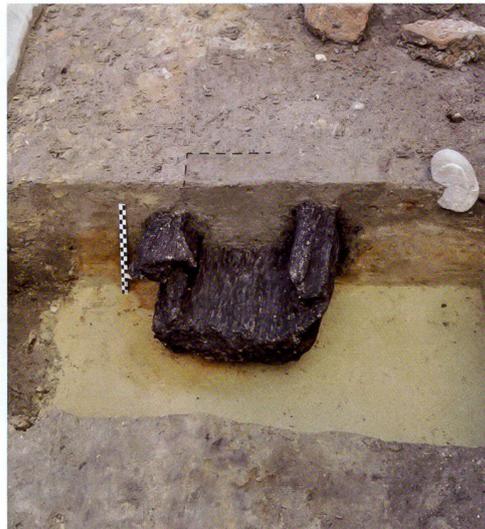
**Fig. 22**

Insula 15. Support de poteau en chêne St 88. La trace de la poutre verticale est mise en évidence par un traitillé.

être mises en évidence, parmi lesquelles deux éléments en bois (St 88, St 94) en bon état de conservation. Le premier est un plot de chêne (St 88)<sup>22</sup>, évidé en son centre de façon à créer une mortaise (fig. 22). Le négatif de la poutre rectangulaire associée était encore visible lors de sa découverte. Le plot servait probablement à asseoir une poutre soutenant la charpente d'un hypothétique premier portique. Le second élément est une petite paroi (St 94), de 1,50 m de long, parallèle à la voirie, qui sépare le fossé de route du niveau de fréquentation du portique. La fonction exacte de cet aménagement reste inconnue.

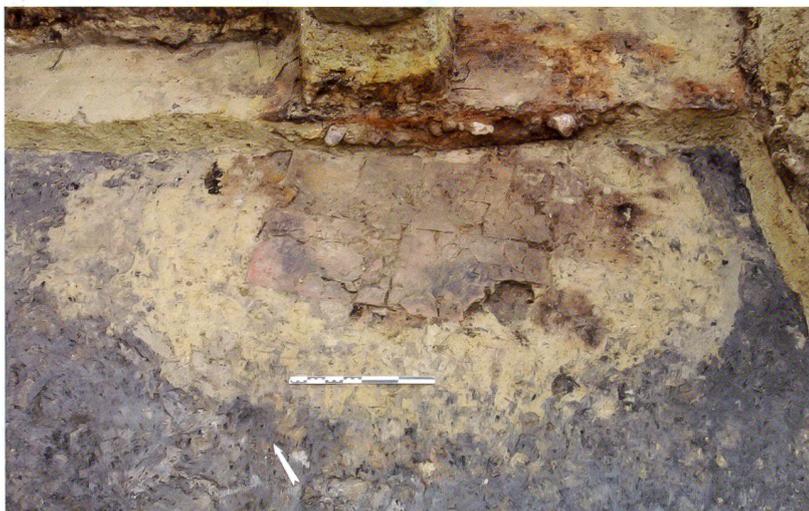
**Fig. 23**

Insula 15. Au centre du grand local L 2, le foyer St 138 est formé de quatre tegulae posées à plat.

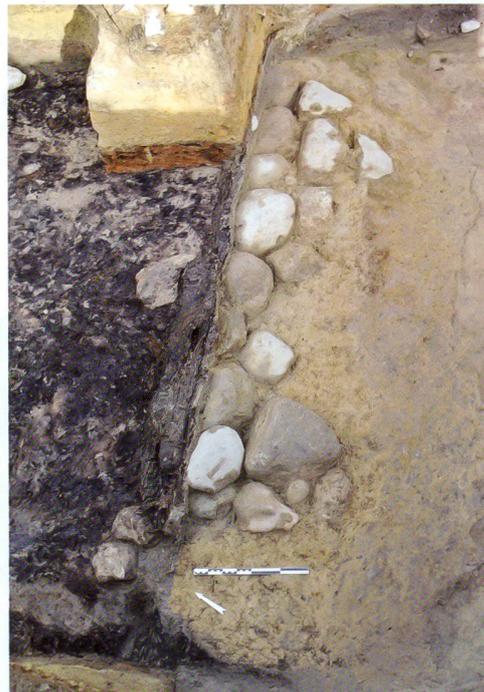
**Fig. 29**

Insula 15. L'empierrement M 39, qui s'appuie contre le mur de façade M 28 dont subsistent encore les traces de la sablière basse carbonisée.

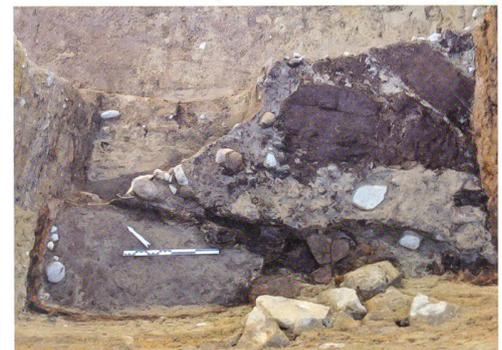
**Fig. 30 (à droite)**

Insula 15. Planches calcinées formant peut-être un plancher devant la porte menant au local L 2 (St 87).

Dans l'angle sud-ouest du local, cinq fragments de planches (St 87) ont été mis au jour (fig. 30). Trois d'entre eux sont parallèles au mur M 24 tandis que deux autres adoptent une orientation légèrement divergente. L'élément le mieux conservé mesure 0,35 m de large sur 1,12 m de long. L'épaisse couche de démolition (C 50) qui les recouvre indique qu'ils ont été dégagés à leur emplacement d'origine ou non loin de là. Ils pourraient avoir appartenu à un plancher renforçant un sol instable et soumis à des remontées d'humidité. De plus, les restes compris entre la cloison M 24 et la planche la mieux conservée

pourraient s'apparenter à un seuil de porte permettant la liaison entre le couloir du local L 2 et l'espace L 8. L'implantation de l'un de ces éléments directement contre la sablière basse ainsi que l'interruption du mur à cet endroit sur près de 60 cm sont des arguments supplémentaires en faveur de cette interprétation.

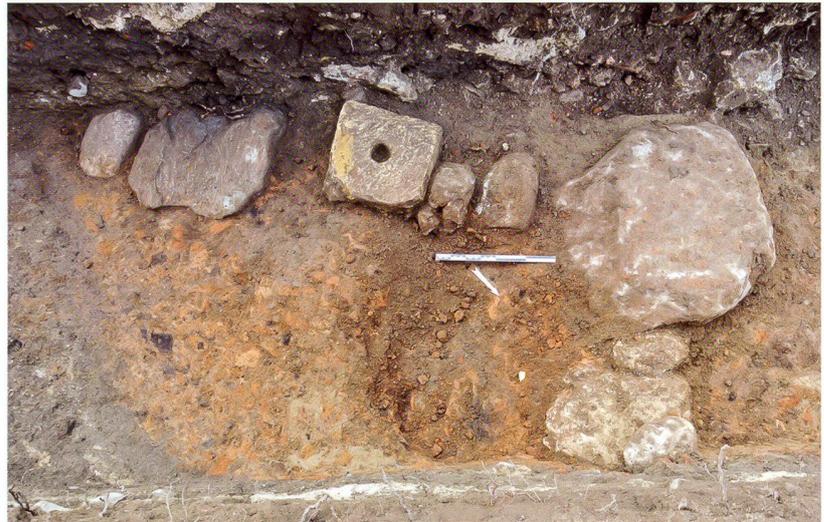
**Fig. 31**

Insula 15. Crapaudine de calcaire jaune incluse dans la paroi M 51.

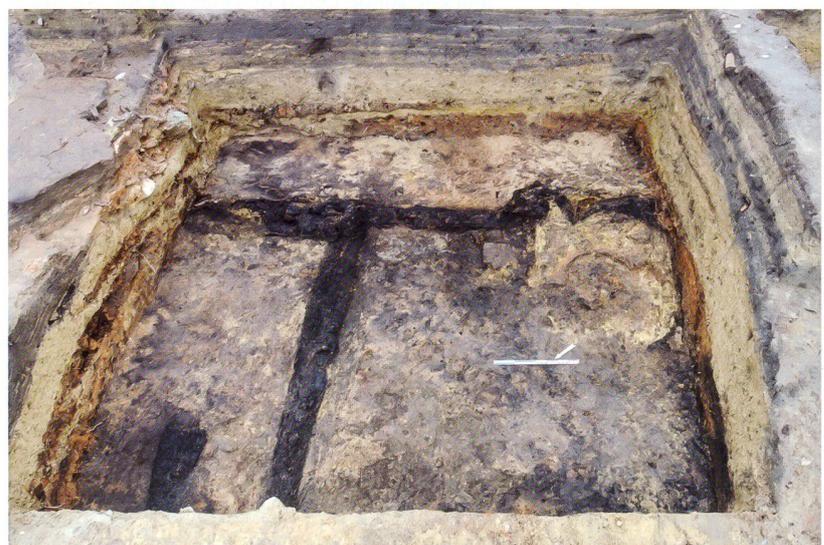
**Fig. 32**

Insula 15. Vestiges du foyer St 137 près de l'angle formé par les parois M 34 et M 35. On distingue, à gauche du foyer, une petite dalle de terre cuite ayant pu accueillir une potence. Vue en direction du sud-est.

Seules deux structures sont attestées, dans son angle sud-ouest. La première est un foyer rectangulaire (St 137) très mal conservé, adossé au mur M 34 (fig. 32 et 69). Il est constitué d'éclats de dalles en terre cuite disposés en demi-cercle sur une chape d'argile. Le négatif observé dans la couche argileuse laisse à penser que les éléments

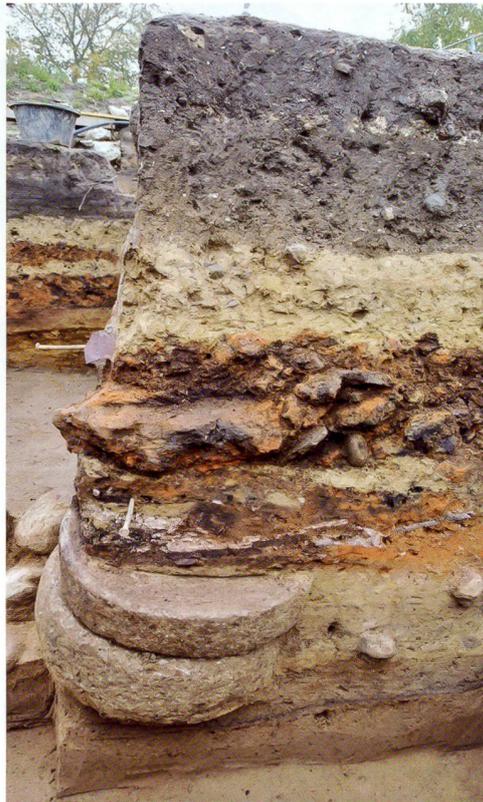
**Fig. 33**

Insula 15. Deux meules manuelles en grès coquiller (inv. 13/16286-01 et -02; n<sup>os</sup> 507 et 508) superposées dans le local L 4. Au-dessus, les deux niveaux liés aux sinistres qui ravagèrent la demeure sont clairement visibles dans la coupe.

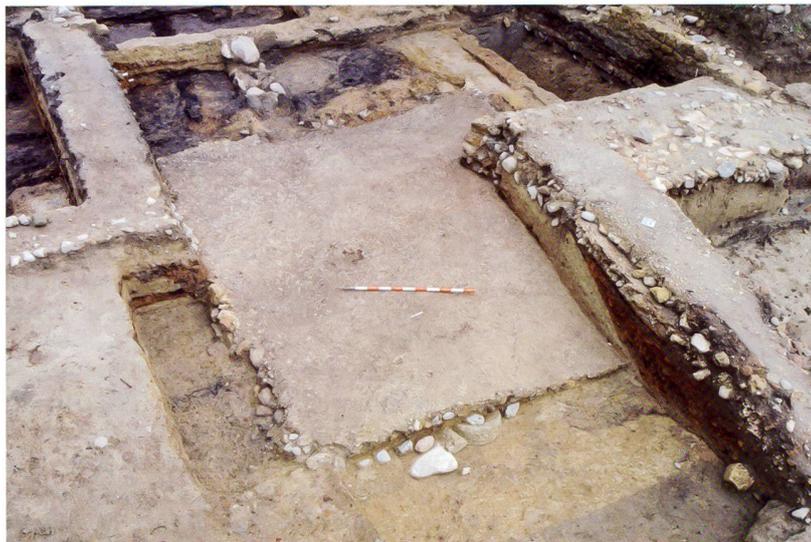
**Fig. 35**  
Insula 15. Le sol de béton Sol 14 dans l'hypothétique triclinium L 4 (état IIB), en direction du sud.

Son sol est, pour la première fois dans cette demeure, un *terrazzo* (Sol 14) (fig. 35). La délimitation nette de ses bordures indique que la chape a été coulée durant la dernière étape des travaux, lorsque toutes les cloisons étaient en place. L'altitude du niveau de marche est légèrement inférieure à celle de la pièce adjacente L 1, soit à une cote moyenne de 446,93 m. L'angle nord-ouest présente un fort affaissement provoqué par le tassement du comblement de la fosse antérieure St 145, au-dessus de laquelle le sol est en partie implanté. Au centre de la moitié est du local a été mise en évidence une fosse circulaire (St 141), dont la fonction est indéterminée. Il pourrait s'agir d'une perturbation occasionnée par les différentes mutations architecturales qu'a connues la maison.

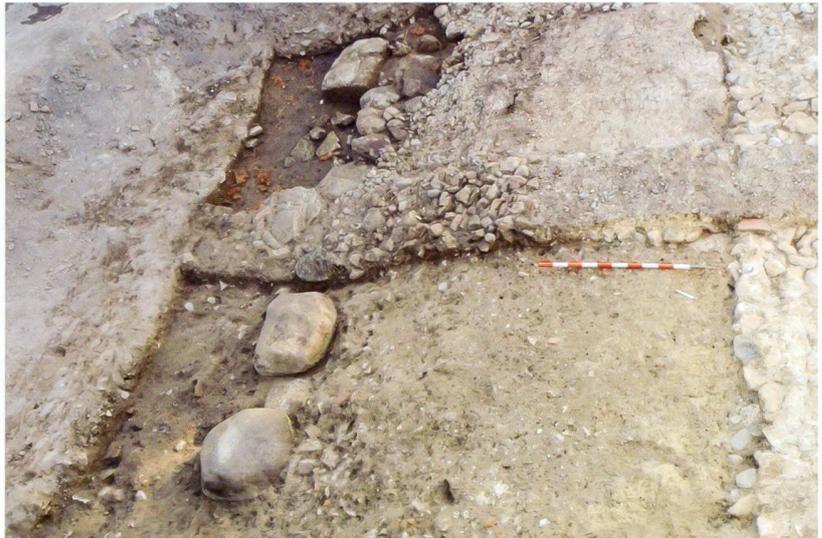
**Fig. 36**

Insula 15. Vue en direction du nord-est de l'aménagement de gros boulets fluvio-glaciaires St 26, en partie scellé par les constructions de l'état suivant.

Le changement d'orientation du local L 4 provoque la réorganisation du couloir, anciennement situé entre les cloisons M 37 et M 43, avec l'édification d'un nouveau mur (St 26) parallèle à M 41, qui définit un passage de même largeur que le précédent (2 m). Tout comme le couloir antérieur, ce passage devait être semi-couvert, de façon à créer un péristyle (?) s'ouvrant peut-être sur un jardin en terrasse. Les boulets fluvioglaciers appartenant à l'aménagement St 26, dont certains atteignent des dimensions de 80 sur 90 cm, servaient probablement de fondations à de grosses poutres entre lesquelles devaient être installées des bases de colonnes soutenant un avant-toit (fig. 36). Un intervalle plus ou moins

régulier d'environ 2 m entre celles-ci peut être restitué grâce la découverte de piles rectangulaires (St 104 et 105) à l'extrémité est de St 26. L'hypothèse d'une galerie à colonnades est renforcée par la découverte d'un chapiteau toscan en molasse (St 33), très abîmé<sup>37</sup>, près de l'alignement de boulets St 26. Une dalle travaillée, également en molasse, a été dégagée à quelques centimètres du chapiteau (fig. 37). Elle pourrait avoir appartenu à une marche d'escalier, reliant ledit péristyle à un espace ouvert situé en contrebas. Ces éléments ont été abandonnés au moment du démantèlement de la galerie, avant d'être recouverts par un remblai (C 185) mis en place pour la construction de la nouvelle habitation de l'état III. Relevons ici un cas similaire observé dans l'insula 12, où pas moins de cinquante éléments – des fûts et des chapiteaux – en molasse ayant appartenu à une colonnade de cour-jardin à péristyle ont été enfouis dans un local de l'habitation, après une restructuration complète de la demeure<sup>38</sup>. L'utilisation de la molasse dans l'architecture monumentale ou privée à Aventicum est caractéristique de la première moitié du I<sup>er</sup> s. de notre ère, en adéquation avec la datation proposée pour cette phase d'occupation. Un second alignement de gros boulets fluvio-glaciaires (St 26') a été mis en évidence à l'ouest du premier, orienté nord-sud (fig. 38). Faute d'indices, son interprétation reste plus délicate que pour le précédent dans la mesure où il pourrait appartenir à une autre galerie semi-couverte, longeant le côté ouest de la demeure ou encore à une grande cloison de séparation.

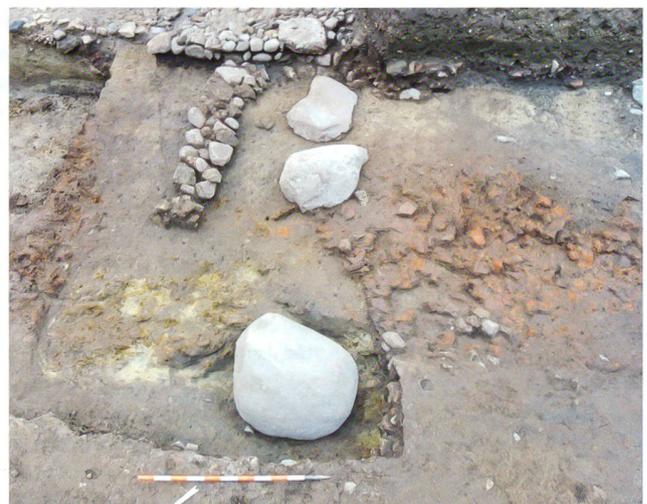
**Fig. 38 (en bas à droite)**

Insula 15. Le second aménagement de boulets (St 26'), à l'extrémité nord-ouest de la fouille.

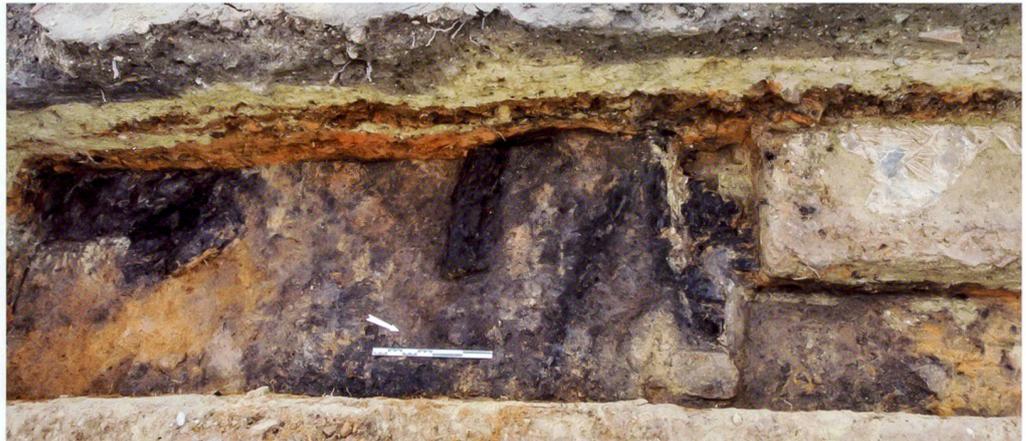
**Fig. 39**

Insula 15. Traces de planches calcinées dans le local L 6. À droite, une plaque de peinture murale effondrée à plat.

gueur de 3,80 m (11,2 m<sup>2</sup>). La paroi M 35 qui les sépare est installée à même le sol (Sol 25). Aucun nouveau niveau de circulation n'a été repéré dans la première pièce. Le local L 6 a livré quatre restes de bois calcinés de forme rectangulaire de dimensions assez similaires (fig. 39). Ceux-ci pourraient avoir appartenu à un plancher recouvrant ce sol ou à des éléments de plafond effondrés au moment du grand incendie.

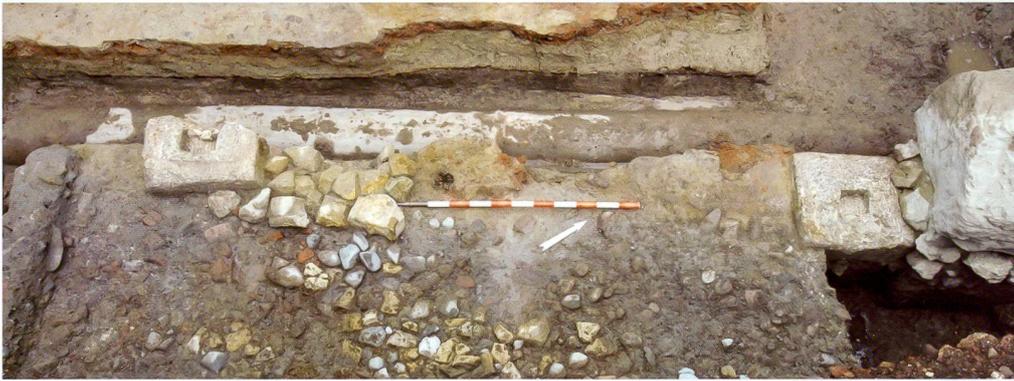
Fig. 42

Insula 15. Bases de poteau en calcaire urgonien (St 69 et St 70) du portique jouxtant la chaussée, visible au bas de l'image.

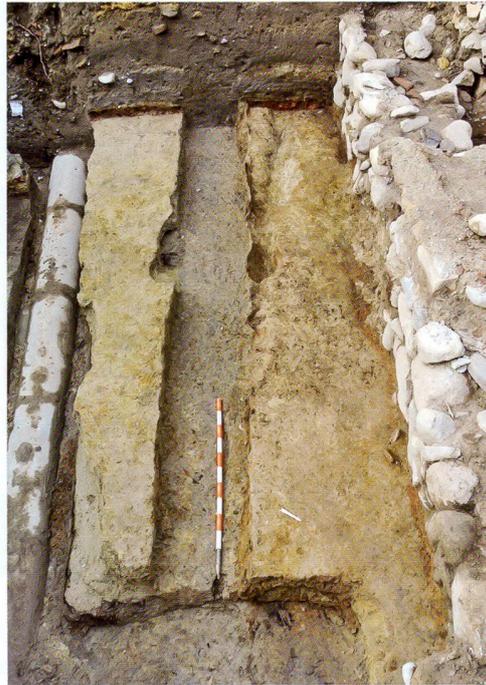
**Fig. 44** (à gauche)

Insula 15. Négatif de la canalisation St 10A, qui devait probablement longer toute la façade sud de l'îlot.

est matérialisée par une fosse d'orientation est-ouest, présentant en coupe des parois verticales et un fond plat, ce qui laisse penser qu'elle devait être équipée d'un cuvelage de bois (fig. 44). Sa couverture était peut-être constituée de planches, voire de dalles de pierre, par la suite récupérées. Ce conduit devait soit fonctionner comme un

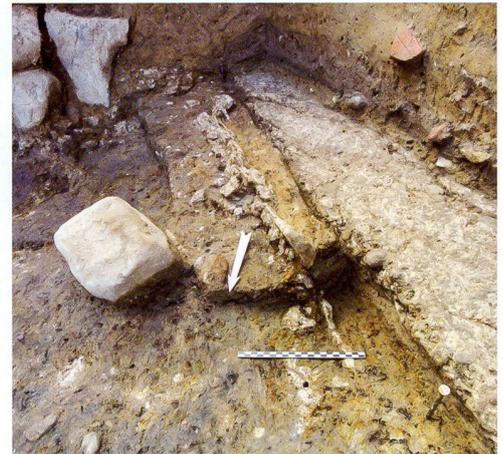
**Fig. 45** (à droite)

Insula 15. Enduits muraux blancs encore en place contre le négatif de la paroi M 25. À droite, le sol de béton Sol 15.

(cf. fig. 45). On peut également relever la présence de dalles de grès posées à plat aux jonctions des parois chaînées au mur de façade M 27, permettant l'installation de montants verticaux.

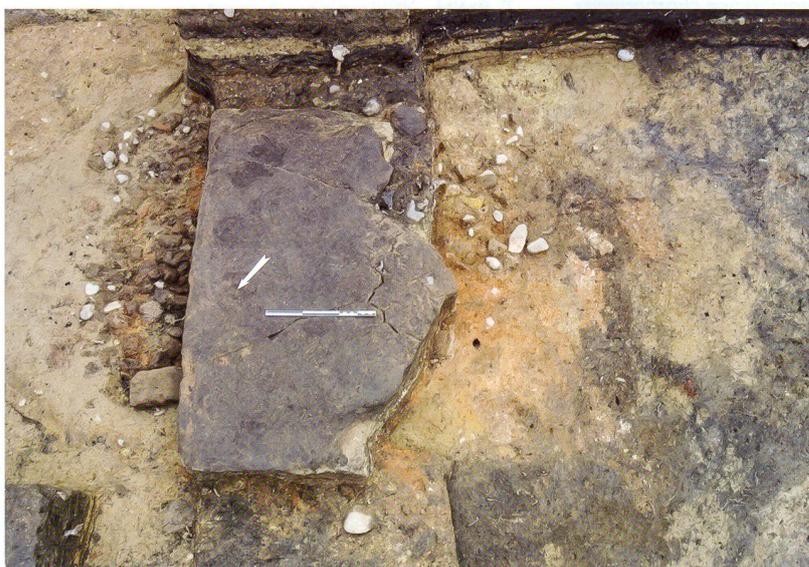
**Fig. 50**

Insula 15. Le foyer St 110 (état III, 2<sup>e</sup> étape) est en grande partie scellé par l'âtre postérieur St 61C (état III, 3<sup>e</sup> étape).

Un nouveau foyer (St 61C; 3<sup>e</sup> étape; cf. fig. 51 et 54) est construit sur le précédent (St 110). Il est possible d'y associer trois structures, dont deux trous de poteau (St 124 et 125), sur un axe est-ouest, dont on ne peut définir la fonction. Un agencement indéterminé composé principalement de fragments de molasse a également été mis au jour près de l'angle nord-ouest du local (St 109). Durant un laps de temps qui paraît relativement court, pas moins de quatre autres foyers (St 61B, St 61A, St 56 et St 57; 4<sup>e</sup>-7<sup>e</sup> étapes) vont se succéder dans cette zone (fig. 56 et 74). L'un d'eux (St 56) inclut, en réemploi, la tête de bélier en molasse précédemment évoquée<sup>54</sup>. Les dimensions importantes de ces foyers et leur succession ininterrompue suggèrent une utilisation intense, ce qui inciterait à replacer leur usage dans un contexte artisanal. Toutefois, l'absence de structures liées à de telles activités ne permet pas d'en définir la fonction exacte. La cuisson d'aliments destinés à la vente pourrait aussi être envisagée.

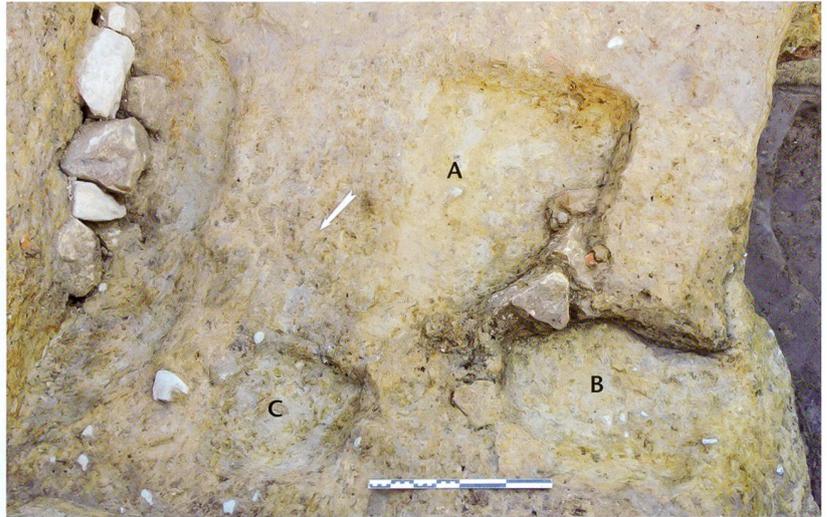
**Fig. 53**  
Insula 15. Les structures St 79A, B, C de la seconde installation de forge, après leur vidange.

(St 79A, B, C) (fig. 53). Le comblement de ces fosses a livré une grande quantité de battitures. La structure quadrangulaire St 79A, présentant un calage formé de moellons de calcaire jaune, pourrait s'apparenter à un aménagement destiné à accueillir un caisson. Son comblement inférieur a livré une grande quantité de scories et de battitures, mais ne présente aucune trace de rubéfaction ni de charbon, ce qui tendrait à montrer que cette structure a servi à collecter et stocker des déchets de production liés à l'activité de la forge, qui auraient pu par la suite faire l'objet d'un recyclage<sup>52</sup>. Les battitures proviennent du martelage du métal, effectué sur une enclume située à moins de 20 cm au nord-est de cette fosse: la structure fossoyée quadrangulaire (St 79C) est en effet comparable au négatif de billot de la première zone de forge (St 77). La fonction de la fosse grossièrement rectangulaire St 79B n'a pas

pu être déterminée. Le foyer de forge associé à ce dispositif n'a en revanche pas été mis en évidence et pourrait se trouver sous les bermes adjacentes non fouillées.

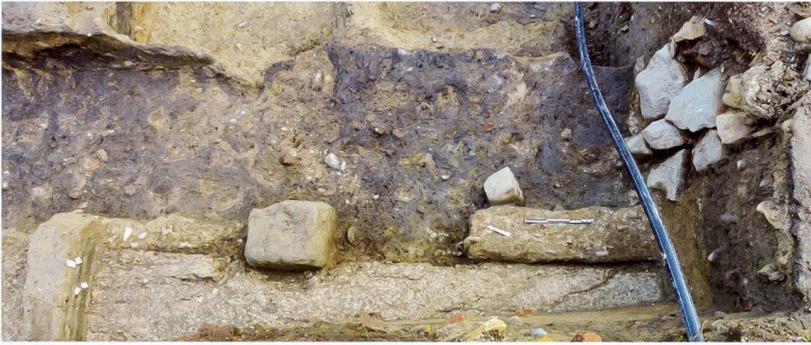
**Fig. 55**  
Insula 15. La base de molasse St 49, en partie implantée dans le sol de béton Sol 15.

Pour une raison qui reste inconnue, l'ossature de bois du local semble avoir subi une réfection (fig. 54; 3<sup>e</sup> étape)<sup>53</sup>, avec l'installation de deux blocs de molasse (St 49 et St 19) probablement liés à un dispositif de soutien de la charpente du toit (cf. fig. 75). Le premier (St 19) est localisé dans la moitié est de l'espace. Ses dimensions assez importantes indiquent que celui-ci devait servir à asseoir un poteau soutenant la poutre faîtière. Il peut être mis en relation avec deux structures, situées dans l'axe nord-sud, qui ont probablement rempli la même fonction. La première (St 111), près du mur de façade (M 27), est un trou de poteau au fond duquel des pierres de calage disposées circulairement ont été découvertes. La seconde (St 41) est un creusement grossièrement circulaire au sud de

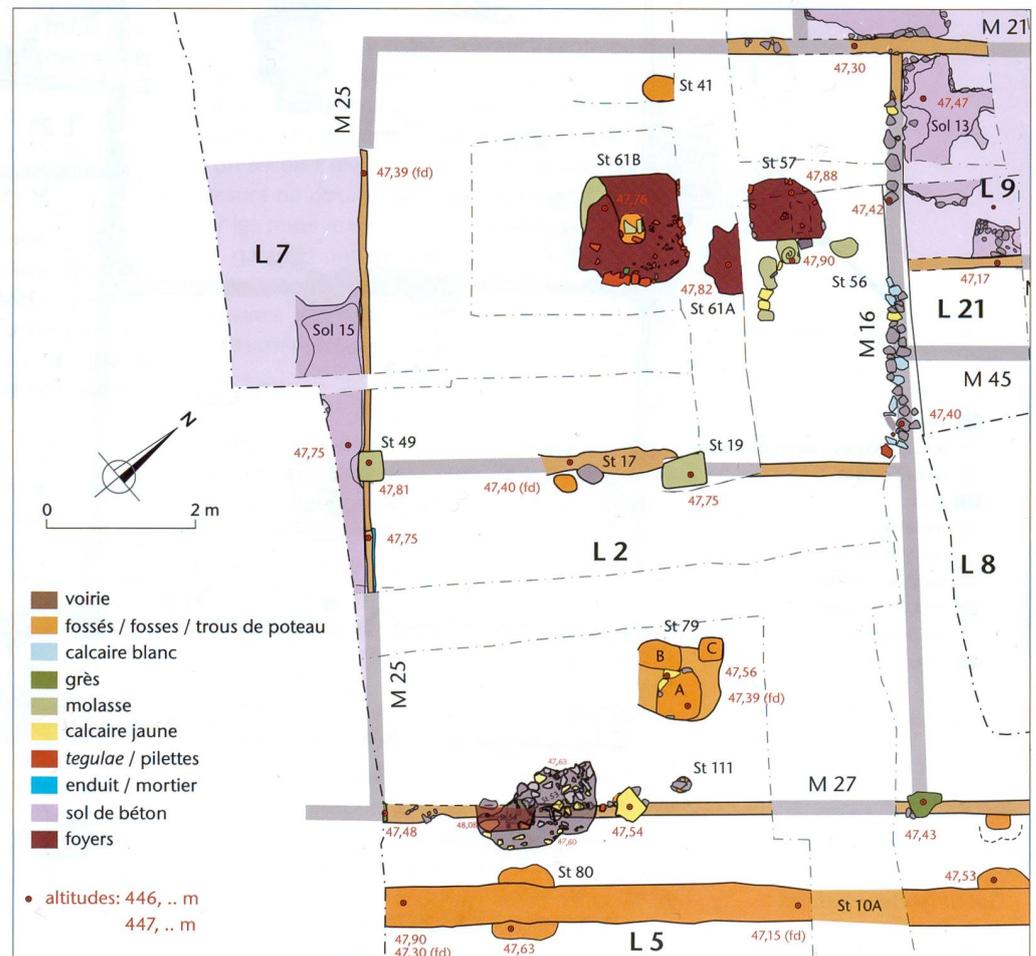
**Fig. 56**  
Insula 15. Plan des foyers successifs St 61A-B, St 56 et St 57 dans la moitié nord de L 2 (état III).

Un foyer (St 54), ainsi qu'une fosse (St 75) comblée par une importante quantité de restes d'enduits muraux, ont été relevés à l'ouest du portique (fig. 56). Leur implantation, recoupant le mur de façade M 27 tout en étant scellée par le mur maçonné postérieur M 7, oblige à les replacer dans une phase intermédiaire, située entre la destruction de la demeure, à la fin de cet état, et sa reconstruction à l'état suivant. Ces structures sont probablement liées à la restructuration de la maison.

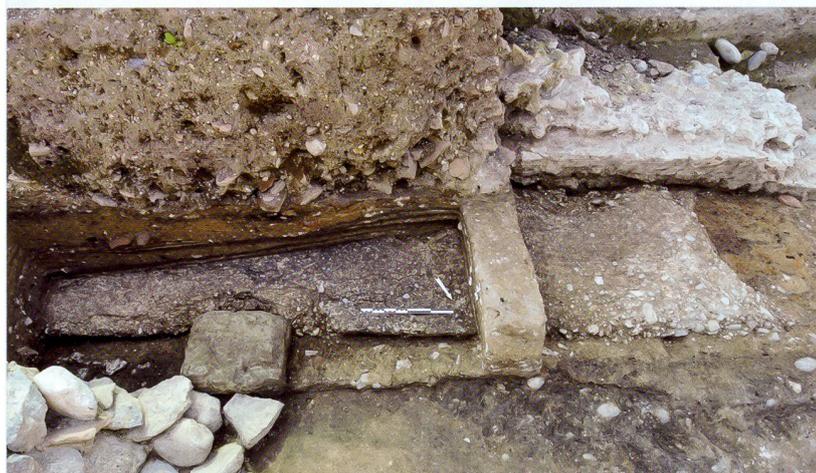
**Fig. 58**

Insula 15. Sol de béton  
Sol 15 formant le niveau de circulation du couloir L 7, qui reliait le portique à un espace indéterminé à l'arrière de l'habitation.

À l'extrémité ouest de la fouille ont été dégagés les vestiges d'un grand sol de béton (Sol 15), orienté nord-sud (fig. 58). Les dimensions du local auquel il appartenait ne sont pas connues, en raison notamment de son extension partielle sous une maison moderne. Son côté oriental est défini par le mur M 25 et sa longueur minimale est de 8,70 m pour une largeur d'au moins 2 m. L'intense utilisation de ce passage a formé une accumulation progressive de sédiments (C 107-109 et C 114), rehaussant le niveau de circulation à une altitude de 447,82 m. La qualité nettement inférieure de ce sol en regard des autres *terrazzi*, ainsi que la grande longueur de cet espace, suggère l'identification d'un couloir, dont l'entrée devait être située dans le mur de façade sud M 27. L'espace dans lequel il aboutissait reste cependant inconnu.
