**Zeitschrift:** Bulletin de l'Association Pro Aventico  
**Herausgeber:** Association Pro Aventico (Avenches)  
**Band:** 58 (2017)

# L'insula 15 : genèse et évolution d'un quartier d'Avenches/Aventicum

## Les fouilles de 2013 dans l'habitation sud-ouest

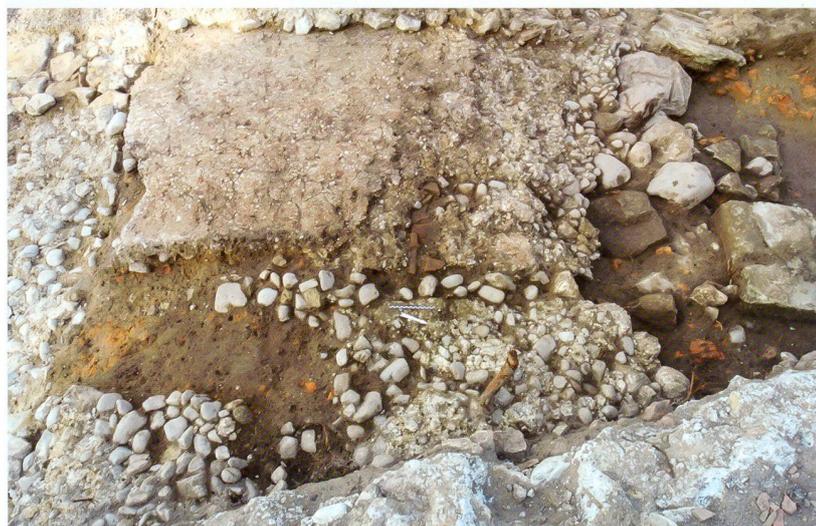
**Fig. 59**

Insula 15. Le sol de béton  
Sol 7 incrusté de fragments de terre cuite et de calcaire blanc, en grande partie recoupé par des aménagements de l'état postérieur.

Le local L 4 constitue l'une des trois pièces découvertes au nord de la fouille. Il est défini par les cloisons M 1, M 15 et M 53, alors que sa fermeture nord, hors de l'emprise des fouilles, n'a pas été repérée. Il mesure 3,90 m de large pour une longueur minimale de 4 m. Son *terrazzo* (Sol 7), installé à une altitude de 447,55 m, se démarque des autres sols de béton de la demeure par sa réalisation en *opus signinum* (fig. 59)<sup>55</sup>. Il n'est toutefois conservé que sur une modeste superficie en raison de perturbations occasionnées par la construction du mur maçonné postérieur M 14. L'instabilité du terrain dans cette zone a engendré un important affaissement du sol en direction du nord, créant un dénivelé de 20 cm à 30 cm entre les parties nord et sud des trois locaux (L 4, L 11 et L 10).

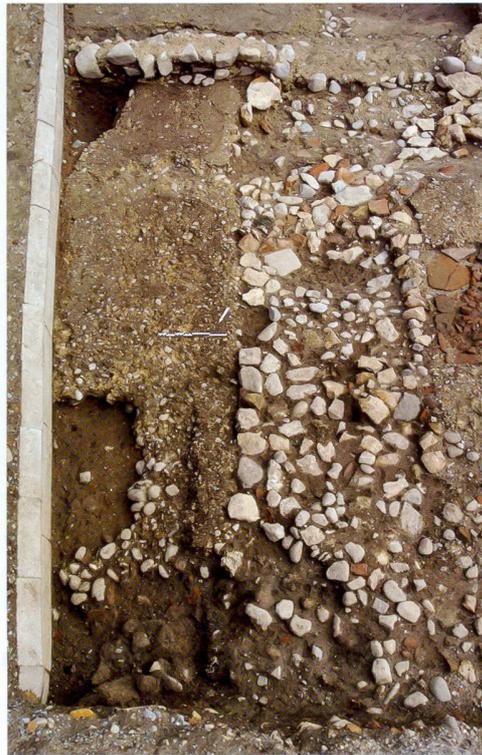
**Fig. 62**

Insula 15. À gauche, le sol de béton Sol 19 dans le local L 10. À droite, le mur maçonné M 19 de l'état IV.

Le local L 10 est le dernier de ce petit groupe. Il est installé dans l'angle sud-est formé par les murs maçonnés M 1 et M 9. Sa limite ouest est définie par la paroi M 18. Il mesure 4,20 m de large sur environ 4 m de long. Seule une bande large de 1,20 m et longue de 3,80 m de son sol de béton (Sol 19) a pu être dégagée, le reste étant situé hors des limites de fouille ou recoupé par des aménagements postérieurs (fig. 62). Le niveau de circulation est situé à une cote moyenne de 447,45 m.

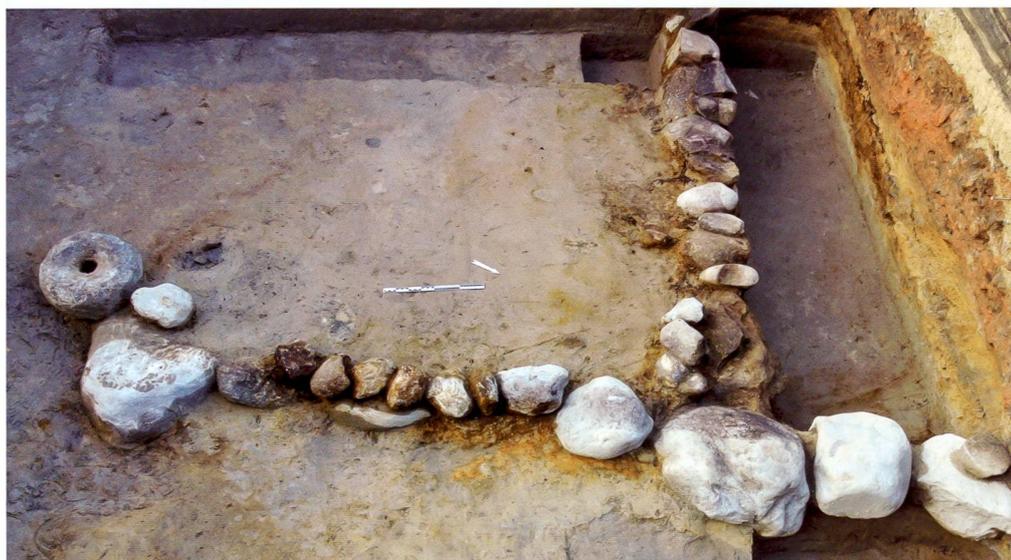
Fig. 64

Insula 15. Vue des fondations en boulets de rivière des parois M 34 et M 24. Deux plus gros modules servent à renforcer les encoignures de l'ossature de bois dans le local L 9.

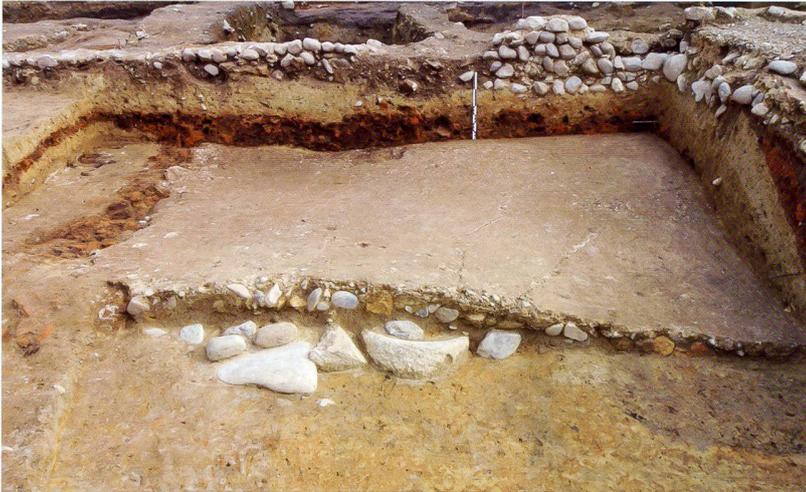
**Fig. 66**

Insula 15. Vue sud du sol de béton Sol 14 dans le local L 4. Au premier plan, les fondations de l'hypothétique seuil de porte, comprenant des fragments de meules de grès coquillier.

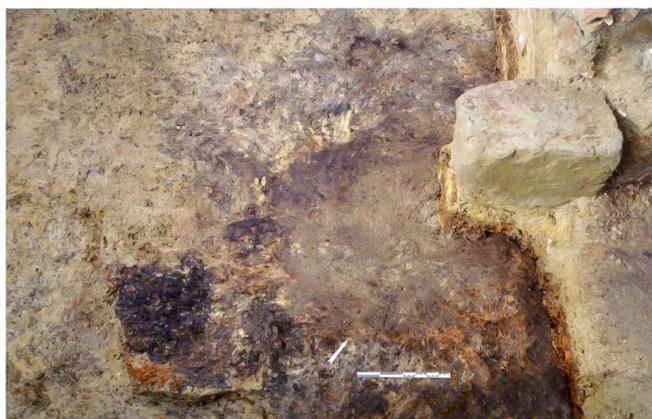
**Fig. 69**

Insula 15. Le foyer St 137 dans le local L 1.

Le foyer (St 137) découvert dans la pièce L 1, contre la paroi M 34, se distingue des autres par sa mise en œuvre : il présente en élévation un plan quadrangulaire à l'extérieur et circulaire à l'intérieur et comprend un petit canal permettant l'alimentation du feu en bois et le curage des résidus cendreux (fig. 69).

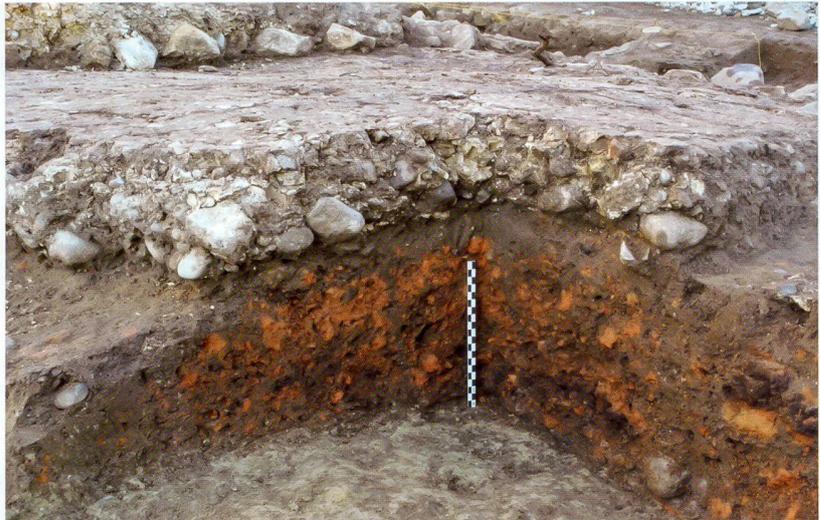
**Fig. 75**

Insula 15. À gauche et à droite, les bases de molasse St 19 et St 49 reliées entre elles par la sablière basse St 17, dont ne subsiste plus que le négatif.

Pour une raison qui reste inconnue, l'ossature de bois du local semble avoir subi une réfection (fig. 54; 3<sup>e</sup> étape)<sup>53</sup>, avec l'installation de deux blocs de molasse (St 49 et St 19) probablement liés à un dispositif de soutien de la charpente du toit (cf. fig. 75). Le premier (St 19) est localisé dans la moitié est de l'espace. Ses dimensions assez importantes indiquent que celui-ci devait servir à asseoir un poteau soutenant la poutre faîtière. Il peut être mis en relation avec deux structures, situées dans l'axe nord-sud, qui ont probablement rempli la même fonction. La première (St 111), près du mur de façade (M 27), est un trou de poteau au fond duquel des pierres de calage disposées circulairement ont été découvertes. La seconde (St 41) est un creusement grossièrement circulaire au sud de

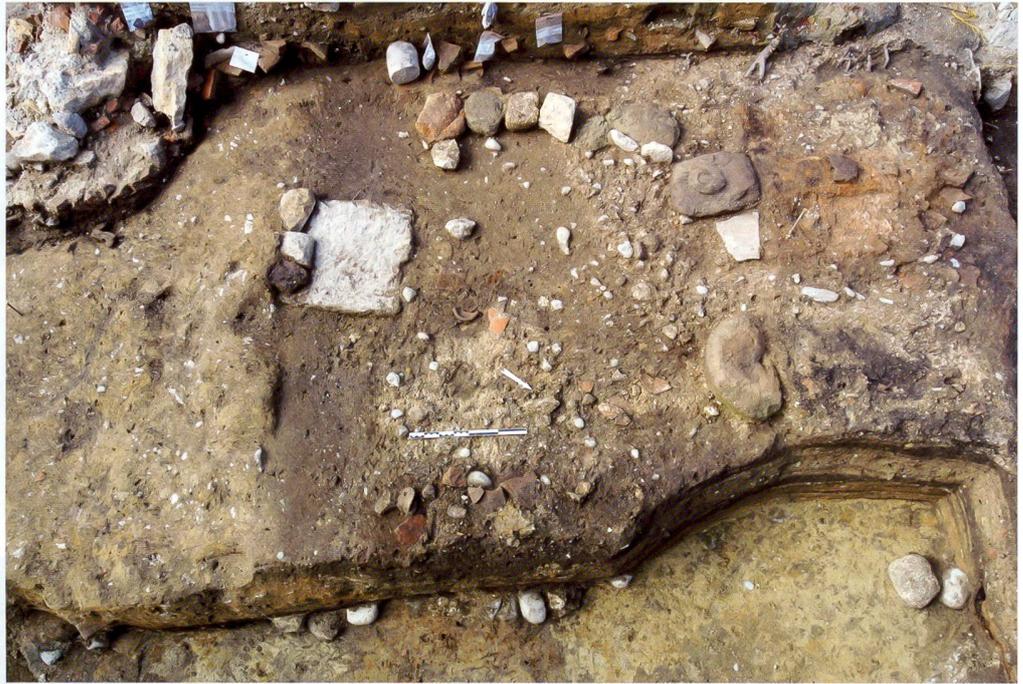
Insula 15. Les foyers St 56 et St 57 dans le grand local L 2. On distingue en haut à droite la tête de bélier en molasse inv. 13/16290-01.

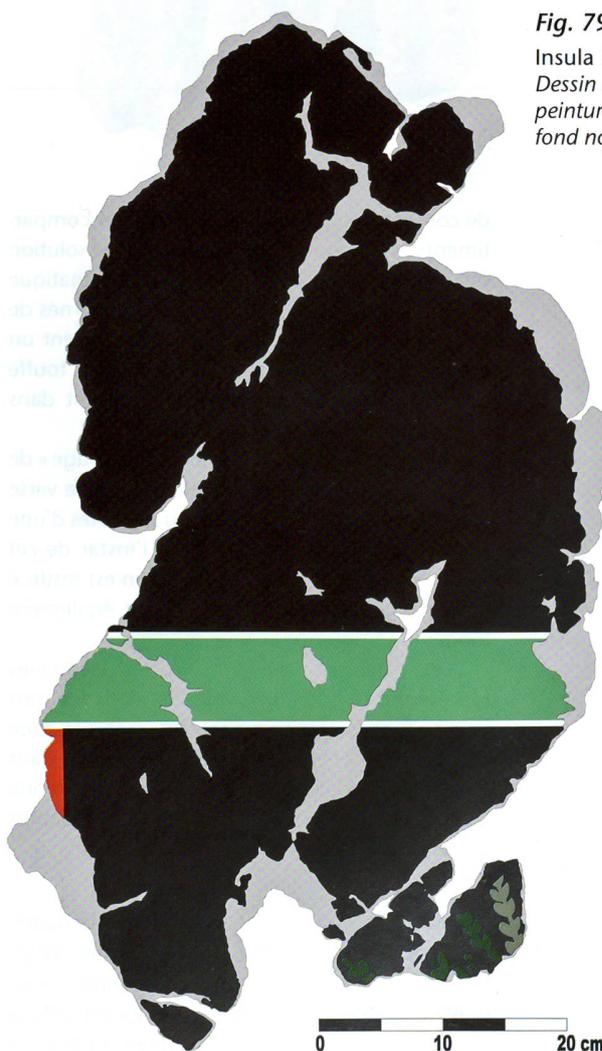
Fig. 79

Insula 15. Local L 4. K 16318.  
Dessin de la plaque de  
peinture murale, décor à  
fond noir. Échelle 1:6.

Sur un fond monochrome noir, une bande verte, flanquée de deux filets blancs, sépare la zone inférieure de la zone médiane (fig. 79). Le compartiment à fond noir de la zone inférieure est limité, sur son côté gauche, par un champ rouge. À l'intérieur du compartiment, plusieurs tiges végétales vertes se présentent légèrement courbées vers la gauche et rythmées par des paires de feuilles vertes également. Quelques petits fragments montrent, sur un fond noir, d'autres motifs végétaux jaunes ainsi qu'une feuille bleue qui, faute de connexion avec la grande plaque, ne peuvent être situés sur le décor.

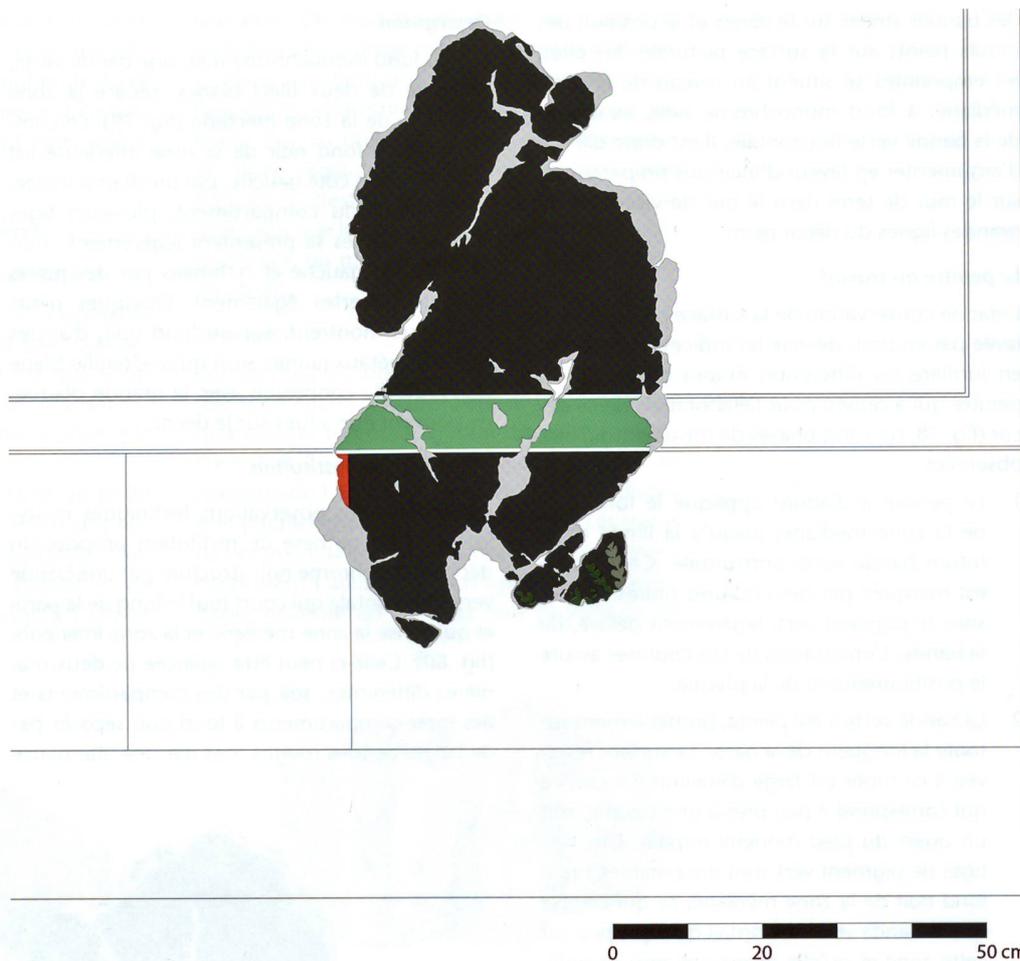
Insula 15. Local L 4. K 16318.  
Hypothèse de restitution  
schématique du décor à  
fond noir et bande verte.  
Échelle 1:10.

de compartiments à fond noir et d'inter-compartiments à fond rouge. C'est cette seconde solution qui a été retenue pour la restitution schématique du décor. Les compartiments noirs sont ornés de tiges végétales vertes formant probablement un bouquet qui pourrait s'apparenter à une touffe de feuillage, motif extrêmement fréquent dans les compartiments de zone inférieure.

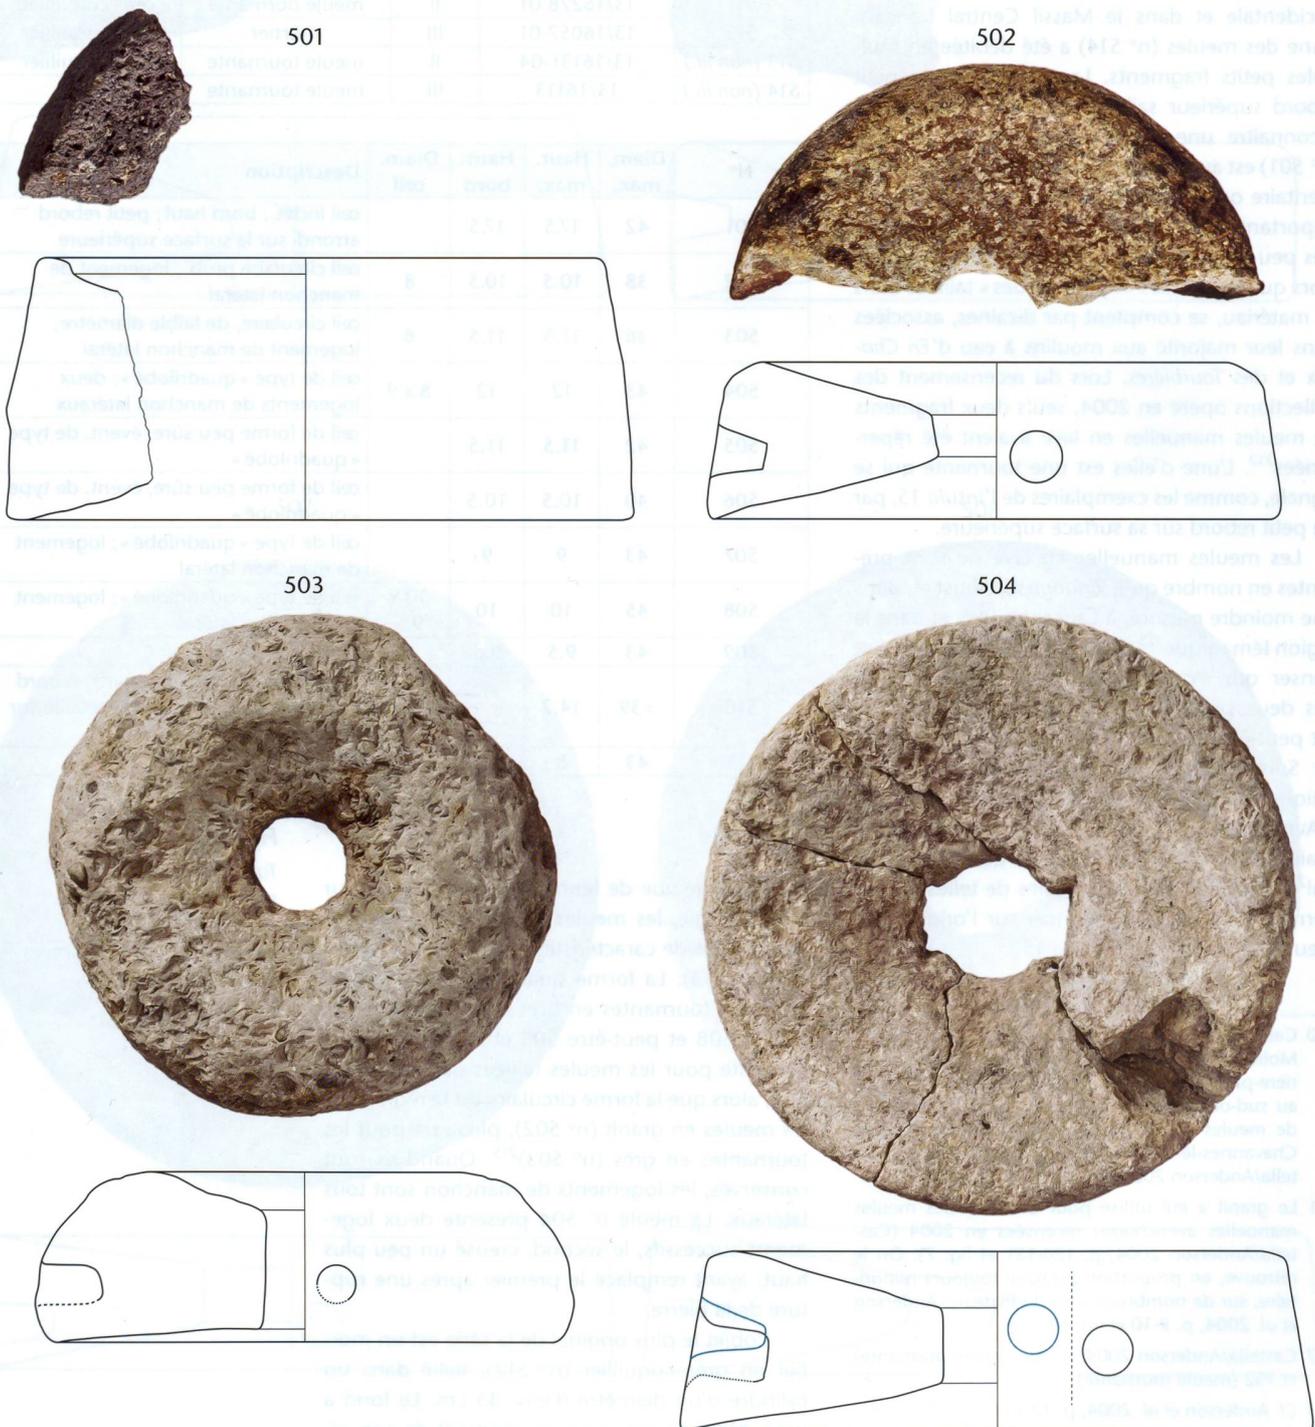
**Fig. 134**  
 Insula 15. Meules tournantes en lave (n° 501) en granit (n° 502) et en grès coquillier (n°s 503-504). Les n°s renvoient au tableau fig. 133.  
 Échelle 1:5.

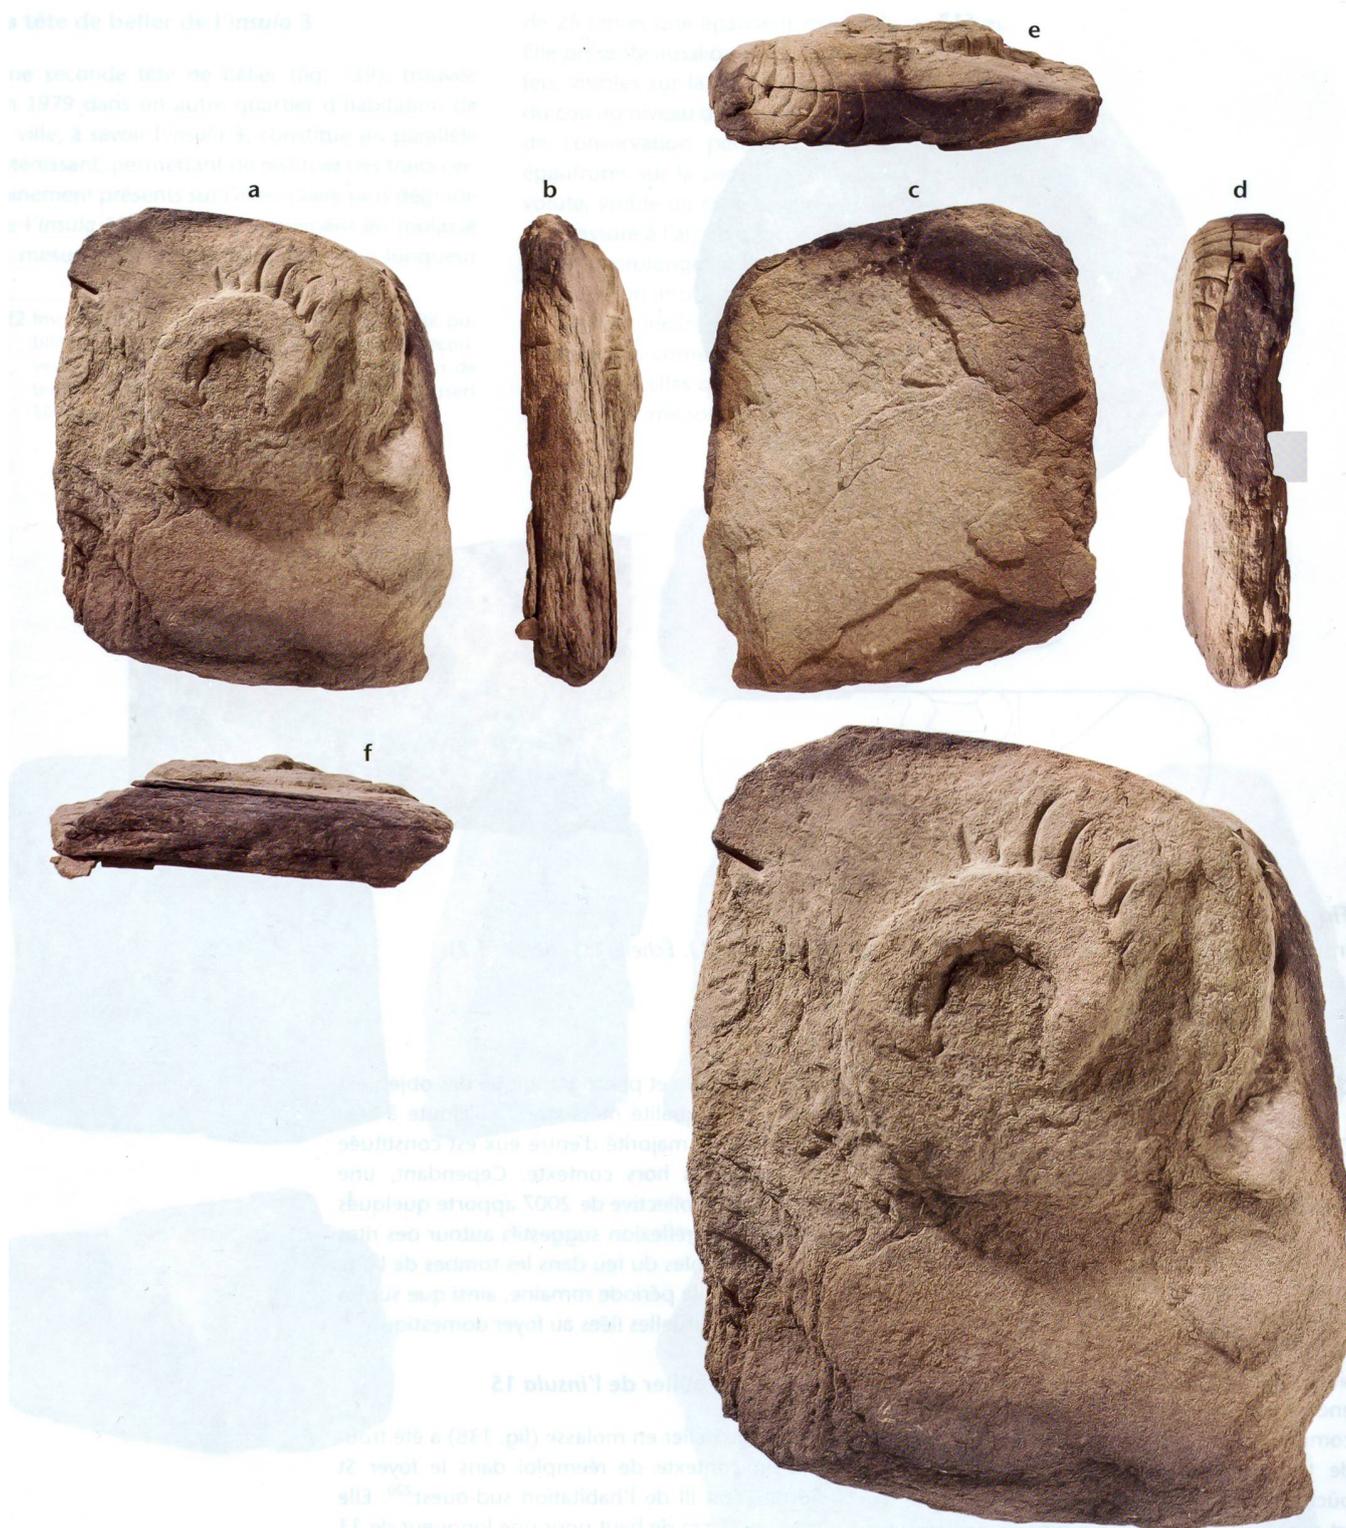
**Fig. 138**  
Tête de bélier en molasse de l'insula 15 d'Avenches. MRA, inv. 13/16290-01. Échelle 1:5 (face a agrandie, en bas à droite: 1:3).

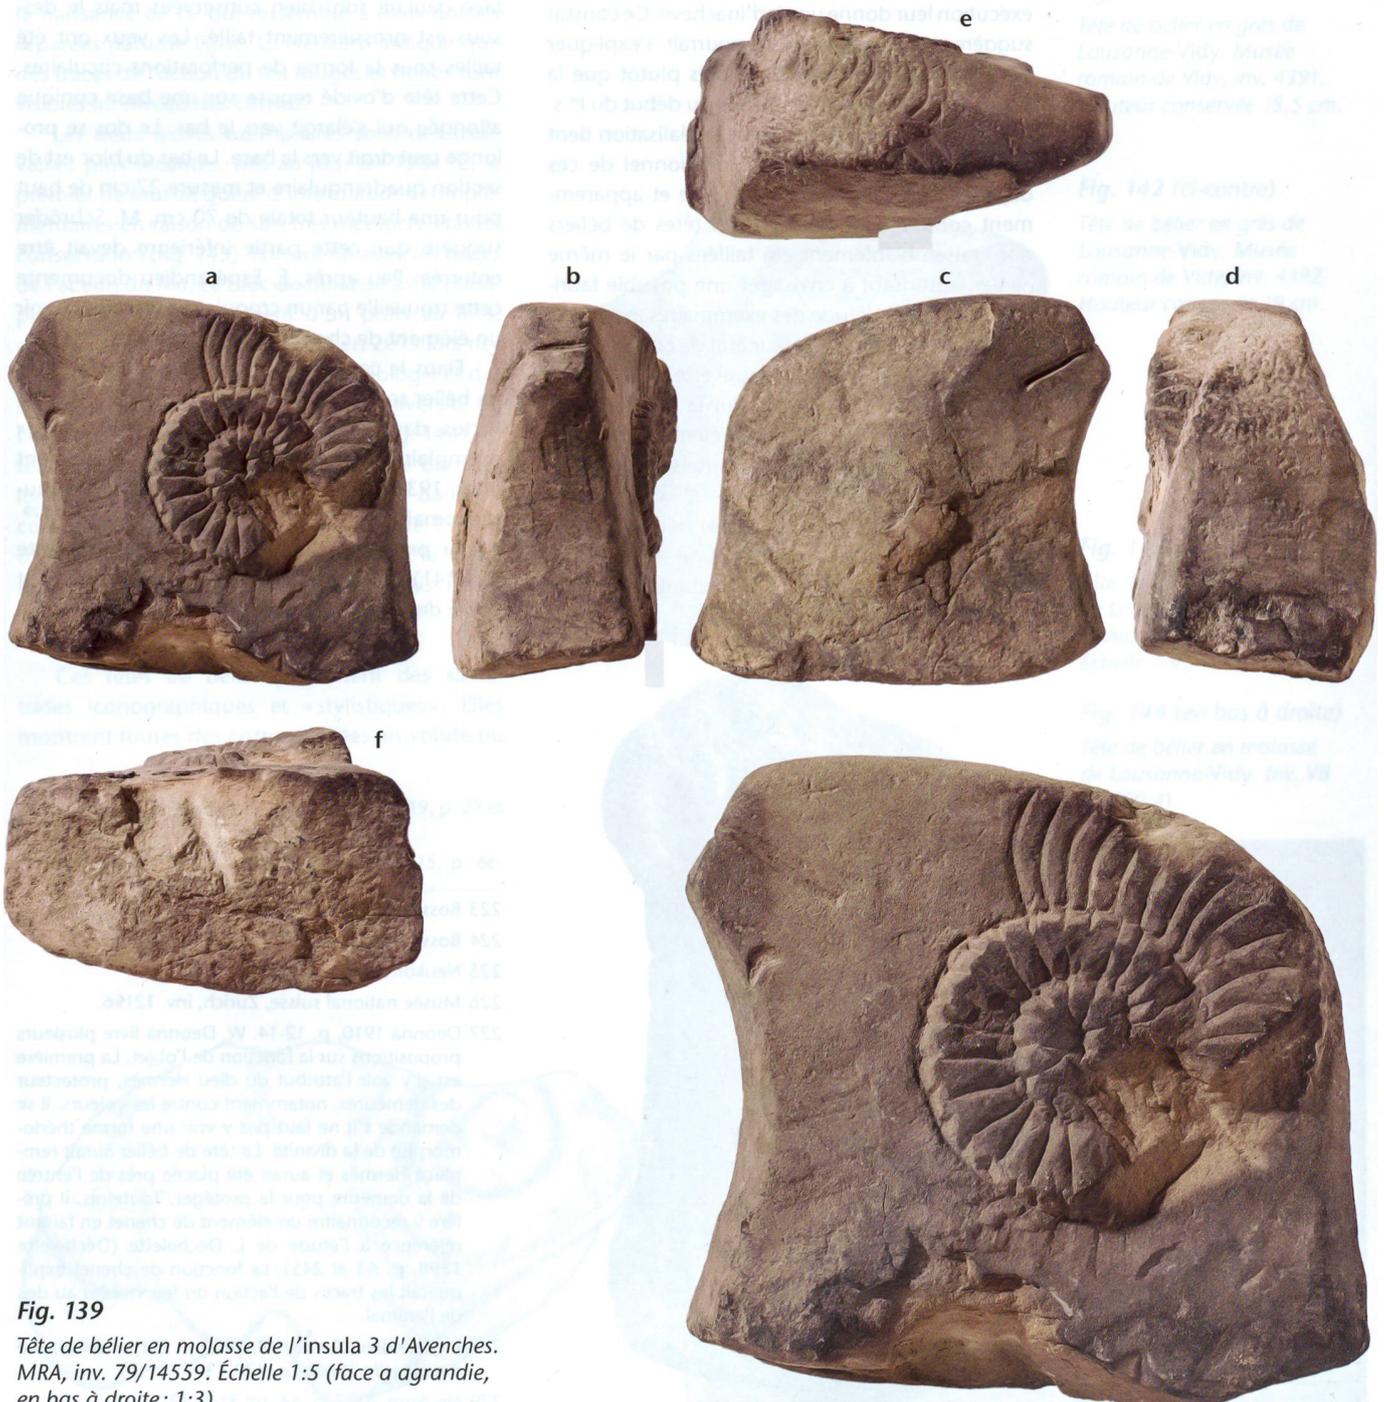
**Fig. 139**  
Tête de bélier en molasse de l'insula 3 d'Avenches. MRA, inv. 79/14559. Échelle 1:5 (face a agrandie, en bas à droite: 1:3).
