Denkmäler und Ruinengelände – Arbeiten im Jahre 2019

Le site et les monuments en 2019

Thomas Hufschmid

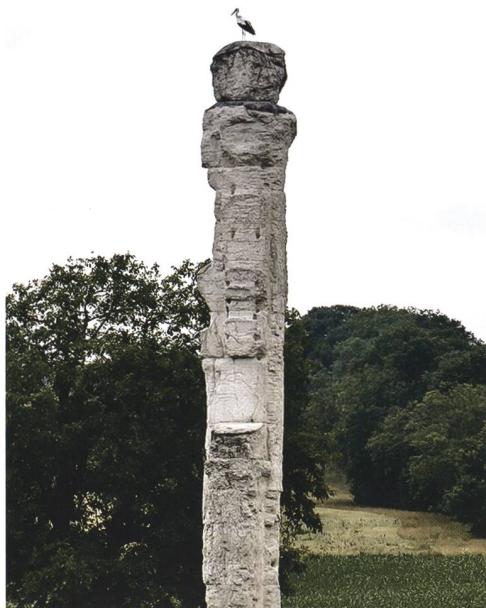
Abb. 1

Cigognier-Heiligtum. Nach wie vor lassen sich die Störche auf der monumentalen Säule des ehemaligen Tempels nieder. Doch die Idylle ist bedroht; wenn in den kommenden Jahren nicht ausreichende finanzielle und personelle Ressourcen zur Verfügung gestellt werden können, ist der langfristige Zerfall der antiken Überreste nicht mehr aufzuhalten.

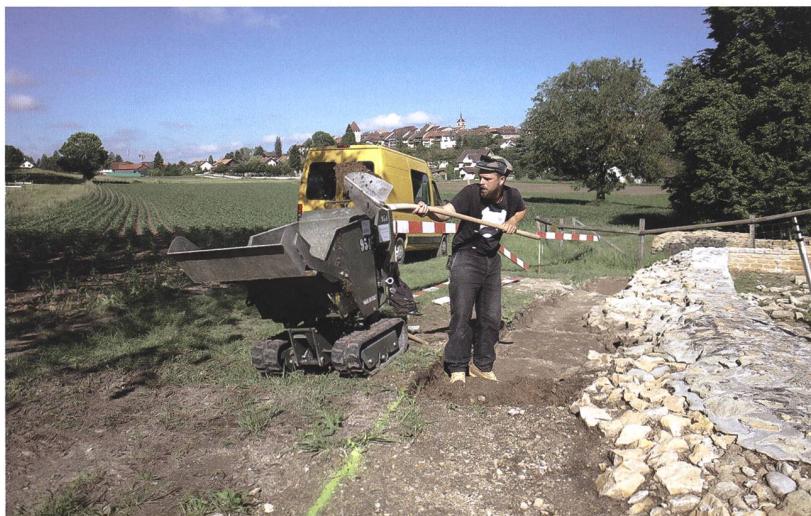
Abb. 2

Theater En Selley. Im Jahre 2019 standen für die Weiterführung der Konservierungsarbeiten nur geringe Finanzen zur Verfügung, so dass nur gerade die allerdringendsten Arbeiten an der südwestlichen Umfassungsmauer des Theaters ausgeführt werden konnten.

Für die Konservierungs- und Restaurierungsarbeiten am römischen Theater von Aventicum stand im Jahre 2019 nur ein marginales Budget zur Verfügung. Die Arbeiten beschränkten sich daher auf die Behebung von im Vorjahr entstandenen Frostschäden und punktuelle provisorische Sicherungen in der Zone der südlichen Peripherie. Umfangreichere Arbeiten sollten aber ab 2020 wieder möglich sein.

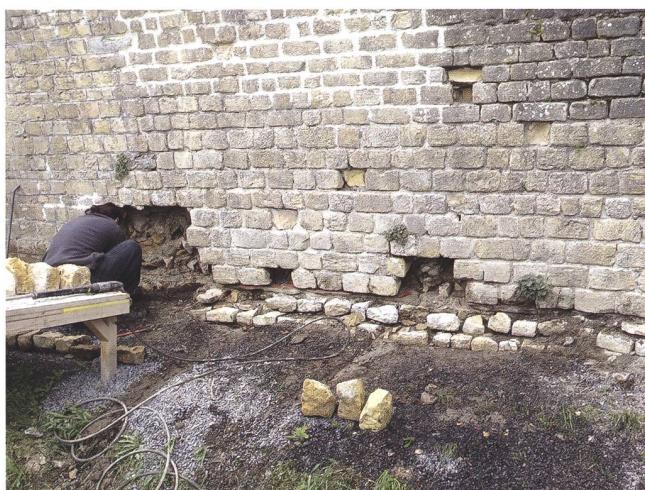
**Abb. 3**

Römische Stadtmauer, Bereich zwischen Osttor und Tornallaz. Das Mauerwerk präsentierte sich in bedenklichem Zustand. Bei den zu Beginn des 20. Jahrhunderts rekonstruierten Mauerschalen waren vielerorts die Quader herausgebrochen und beim Originalmauerwerk am Mauerfuss hatte sich der Kalkmörtel durch den Einfluss von Wasser und Frost grossflächig aufgelöst.

vermuten liess (Abb. 3). Der Mörtel zeigte sich vielerorts als kaum mehr bindefähig (Abb. 4) und die Verbindung zwischen (antikem) Kernmauerwerk und (rekonstruiertem) Schalenmauerwerk war an diversen Stellen nicht mehr gewährleistet (Abb. 5). Hinzu kommt, dass der Zustand des Steinmaterials mancherorts als äußerst problematisch einzustufen war, da diverse Mauerquader starke Zerfallserscheinungen zeigten (Abb. 6). Erst mit Beginn der Arbeiten, beim Entfernen der alten Zementrestaurierungen, wurden wir gewahr, dass der Einfluss von Wasser und Frost

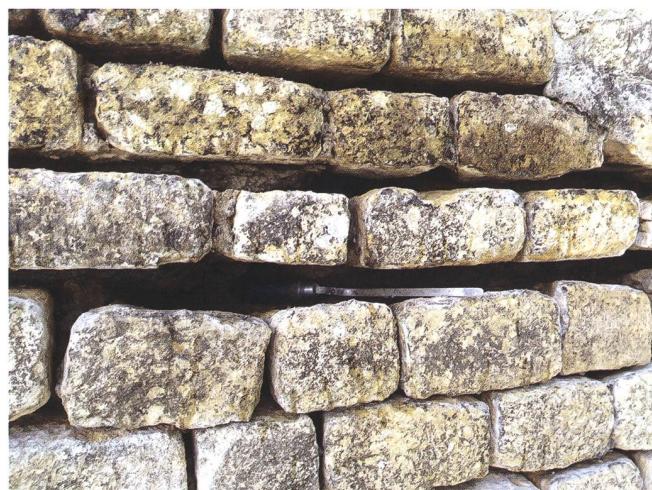
**Abb. 4**

Römische Stadtmauer, Bereich zwischen Osttor und Tornallaz. Mauerabschnitt nach dem Reinigen der Fugen. Der Mörtel war bis tief ins Mauerwerk aufgelöst, so dass die Füllung der Fugen nur noch auslosem Sand und Erde bestand. Die Handquader waren nur noch in ihrem hintersten Teil im Mörtel des Mauerkerne verankert.

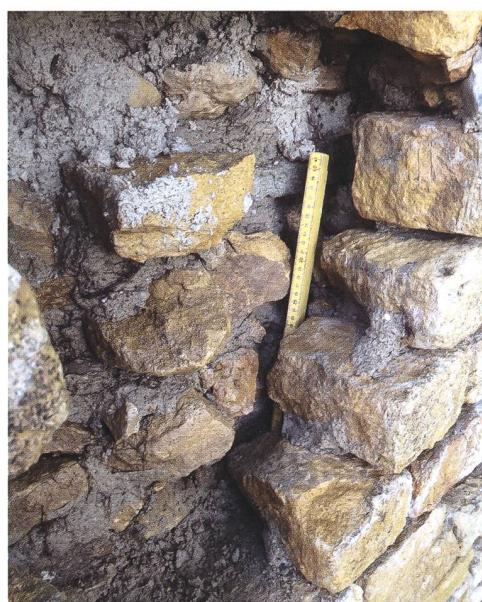
**Abb. 5**

Römische Stadtmauer, Bereich zwischen Osttor und Tornallaz. Die Mauerschale hatte sich fast vollständig vom dahinter liegenden Kernmauerwerk abgelöst; um weiteren Verlust während den laufenden Konservierungsarbeiten zu verhindern, wurde der aufgelockerte Mauerkerne mit einem provisorischen Kalkanwurf gesichert.

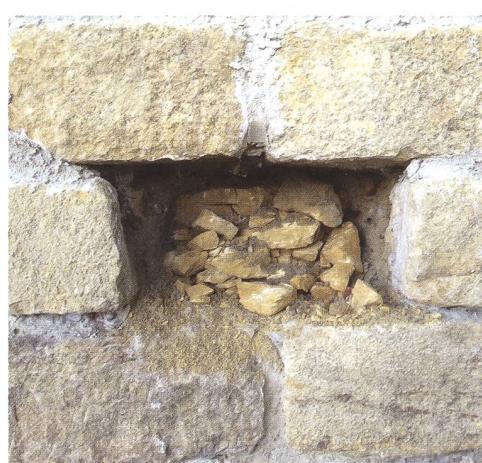
**Abb. 6**

Römische Stadtmauer, Bereich zwischen Osttor und Tornallaz. Durch Frosteinwirkung vollständig zerfallener Handquader im Mauergefüge der in den 1910er Jahren rekonstruierten Mauerschale.

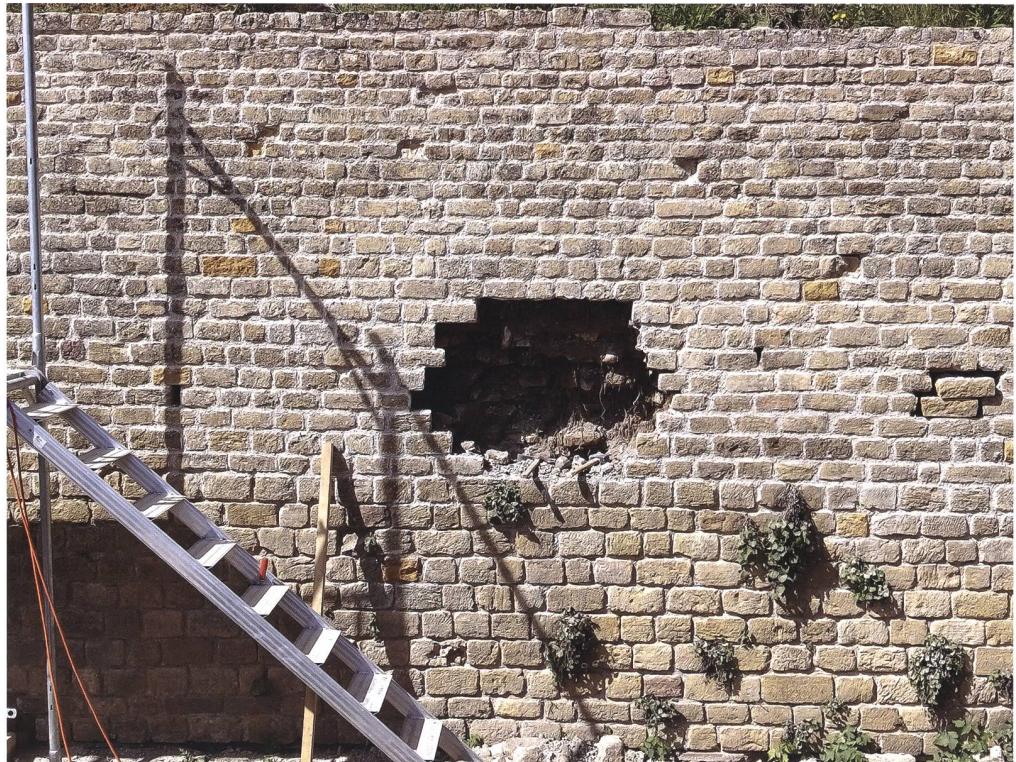
Abb. 7

Römische Stadtmauer,
Bereich zwischen Osttor und
Tornallaz. Grosser Ausbruch
in der zu Beginn des 20.
Jahrhunderts rekonstruierten
Mauerschale; in den
Fugen hat sich zahlreiche
Pioniergegenovation festgesetzt.

zusammen mit der exponierten Lage zu starker Rissbildung und zu Auflösungserscheinungen im Gefüge der Bausteine geführt hatte (Abb. 7). Dank der Kompetenz und umsichtigen Vorgehensweise der Restaurierungsequipe unter der örtlichen Leitung von Steinbildhauer Nicolas Staudenmann konnte zwar trotz des schlechten Zustands der grösste Teil der originalen Substanz *in situ* erhalten werden, der dafür nötige Zeit-, Material- und Kostenaufwand überstieg jedoch die für diesen Abschnitt geplanten Schätzungen (Abb. 8).

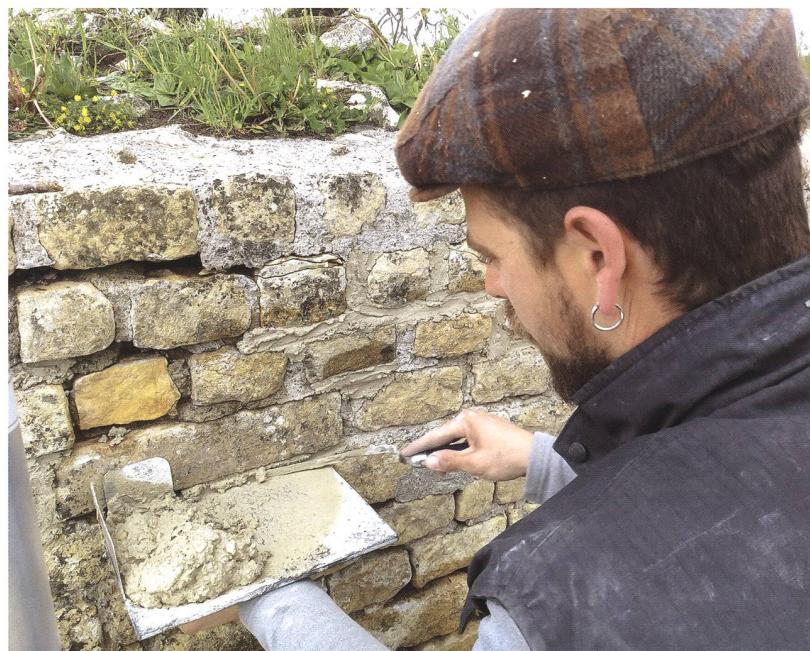
Abb. 8

Römische Stadtmauer,
Bereich zwischen Osttor und
Tornallaz. Maurer Albin
Cavatorta beim Neuverfugen
der Mauerschalen mit
Kalkmörtel.

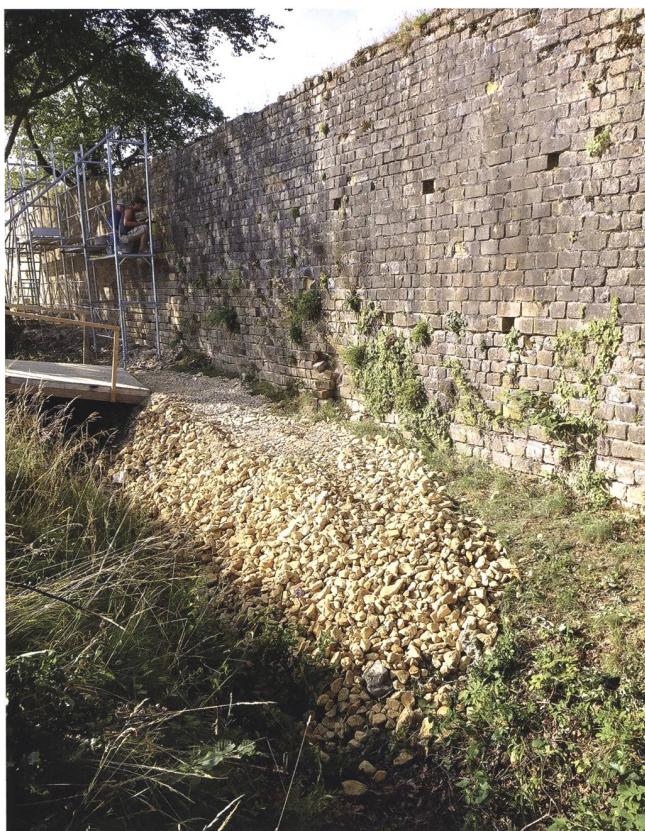
Abb. 9

Römische Stadtmauer, Bereich zwischen Osttor und Tornallaz.
Anschüttung zur Verbreiterung der Berme auf der Landseite der
Stadtmauer; dadurch wird die Erosion des Terrains am Mauerfuß
verringert und der Zugang für den künftigen Unterhalt verbessert.

Flankierend zu den Interventionen am Mauerwerk selbst, erfolgte zudem eine Verbreiterung der Berme am landseitigen Mauerfuss (Abb. 9). Dadurch wird zukünftig eine allzu starke Erosion des Terrains in den hier freigelegten Spitzgraben und die damit verbundene grossflächige Exponierung des antiken Fundamentmauerwerks verhindert und der Zugang für den Unterhalt verbessert. Das neue Terrain wurde so gestaltet, dass die Oberkante des Fundamentübergangs gerade noch sichtbar ist, so dass sich nun die Konstruktionsweise der Stadtmauer, mit ihrem an die Topographie angepassten, abgetreppt verlaufenden Fundament wieder deutlich ablehnen lässt (Abb. 10).

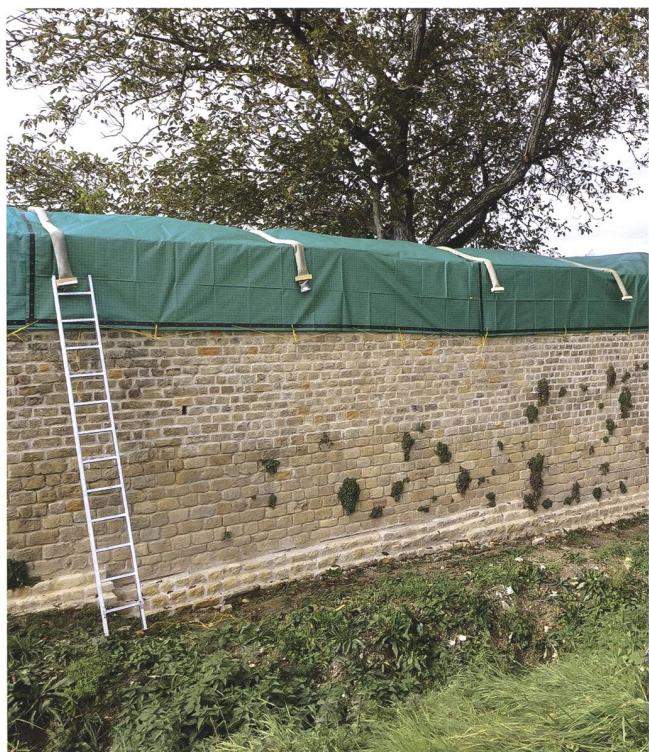
Abb. 10

Römische Stadtmauer, Bereich zwischen Osttor und Tornallaz.
Landseitige Ansicht nach Abschluss der Arbeiten im Herbst 2019.
Die Fugen sind nun wieder vollständig geschlossen und abgelöste
Schalenteile gesichert; die (nicht schädigende) Pioniergehölze
ist noch nicht entfernt. Gut erkennbar ist die abgestuft angelegte
originale Fundamentsituation, die sich in ihrem Verlauf der
bestehenden Topographie anpasst.

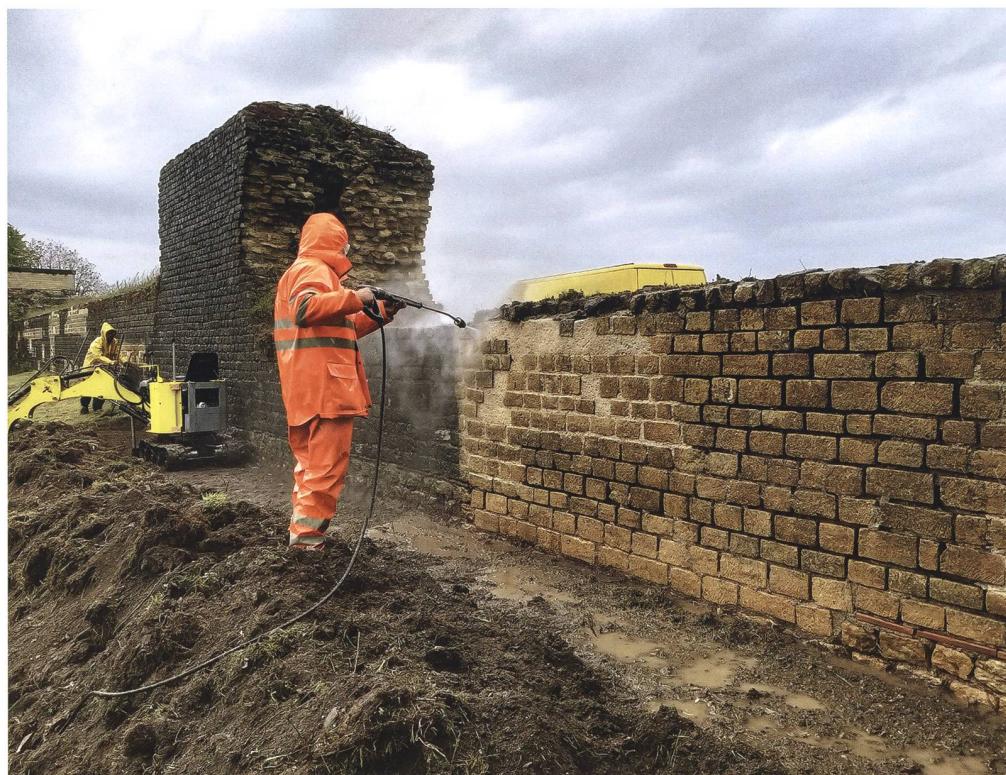
Abb. 11

Römische Stadtmauer,
Bereich unmittelbar südlich
des Osttors. Vorsichtige
Reinigung der stark
verschmutzten Mauer mit
dem Hochdruckreiniger.
Die tief ausgebrochenen
Fugen im Schalenmauerwerk
zeichnen sich deutlich ab.

In der Zone südlich des Osttors konnte mit der Restaurierung eines weiteren Stadtmauererstücks begonnen werden (Abb. 11). Der gesamte Mauerfuss dieses Abschnitts war stark zugewachsen und über die Jahrzehnte hinweg erfolgte Humusbildung entlang der Mauer bot den Pflanzen ideale Bedingungen, um sich entlang des Mauerwerks, vielerorts aber auch in den Fugen der originalen antiken Mauer-

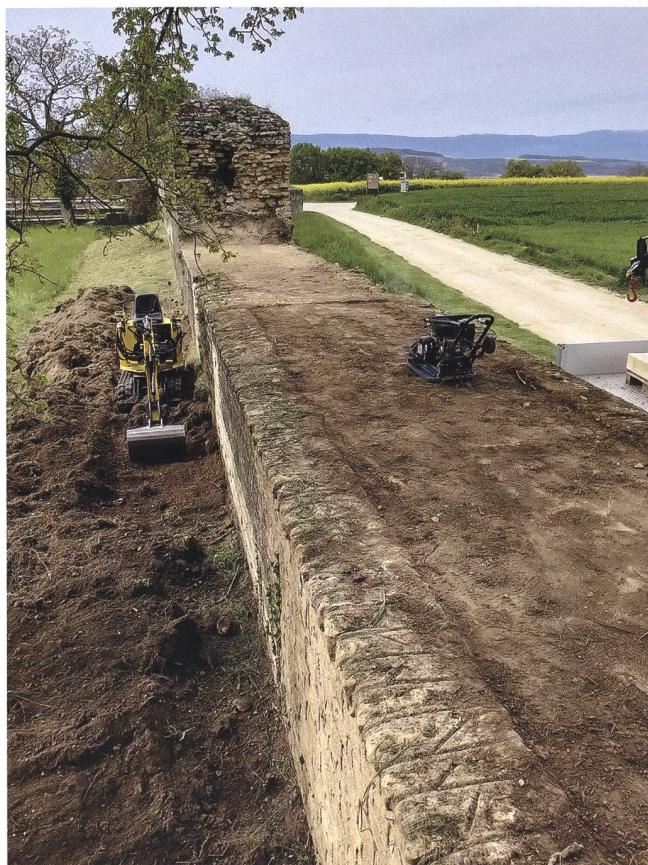
Abb. 12

Römische Stadtmauer, Bereich unmittelbar südlich des Osttors. Mauerkrone nach dem Entfernen der im frühen 20. Jahrhundert zum Schutz aufgebrachten Vegetationsschicht.

Anpassungen wurden in diesem Abschnitt auch an der Mauerkrone vorgenommen. Bereits bei den frühen Restaurierungsmassnahmen hatte man erfolgreiche Versuche mit einer Begrünung der Mauerkrone durchgeführt. Bei diesem heute mit dem Begriff «Soft Capping» bezeichneten Verfahren wird die Maueroberfläche zum Schutz vor Wasser und Frost mit einer nicht ins Mauerwerk eindringenden Gras- oder Pflanzenschicht abgedeckt. Diese Vegetationsschicht hat zum einen isolierenden Charakter und hält den Frost

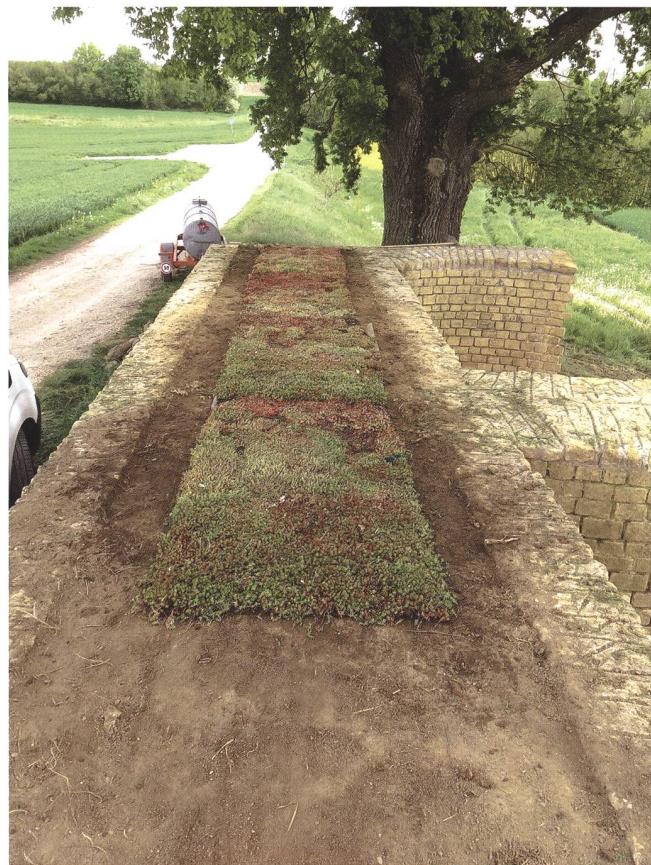
Abb. 13

Römische Stadtmauer, Bereich unmittelbar südlich des Osttors. Erste Versuche mit 2019 neu auf der Mauerkrone aufgebrachter Vegetationsschicht aus Sedum; so genanntes «Soft Capping».

von der Mauerkrone fern, zum andern nehmen die Wurzeln der Pflanzen den grössten Teil der Niederschläge auf und verhindern so, dass allzu viel Wasser über die Kronen ins Mauerwerk gelangt. Die Vegetation wirkt somit also als eine Art klimatische Ausgleichsschicht zwischen dem Mauerkörper und seiner Umgebung. Mit den Jahren hatten sich in der ursprünglich angelegten Grasschicht diverse tiefer wurzelnde Pflanzen und kleine Sträucher eingestellt. Deshalb wurde im Rahmen der neuen Restaurierungsarbeiten die gesamte Grasschicht abgetragen, noch bevor tiefer wurzelnde Pflanzen Schäden an den Mauerkronen verursachen konnten (Abb. 12), und durch eine Bepflanzung aus flach und oberflächlich wurzelndem Sedum ersetzt (Abb. 13).

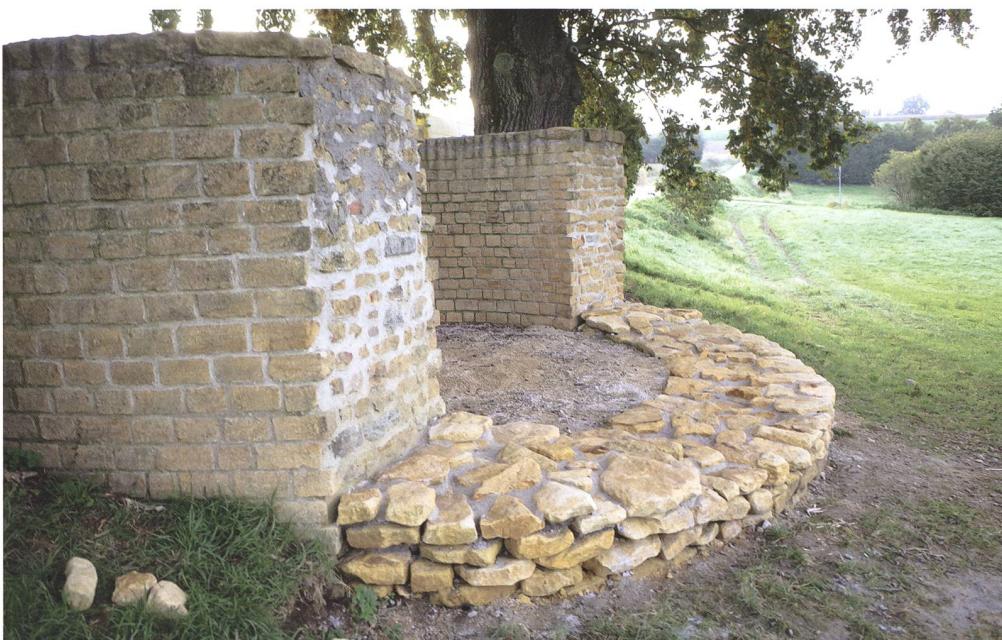
**Abb. 14**

Römische Stadtmauer, Bereich unmittelbar südlich des Osttors. Vervollständigung der Markierung von Turm T73 durch Trockenmauerwerk; die höher reichenden Mauerabschnitte wurden bereits bei früheren Restaurierungsmaßnahmen als Lesehilfe für die Lokalisierung des Turms erstellt.

Im Rahmen der Arbeiten wurde auch die Gelegenheit genutzt, mit möglichst einfachen Mitteln die Lesbarkeit des Bauwerks wieder zu verbessern. So wurde in dem hier beschriebenen Abschnitt der bisher nur in seinen Ansätzen erkennbare Turm T73 durch eine Bodenmarkierung in Trockenmauerwerk ergänzt, um ihn im Gelände wieder besser sichtbar zu machen (Abb. 14).

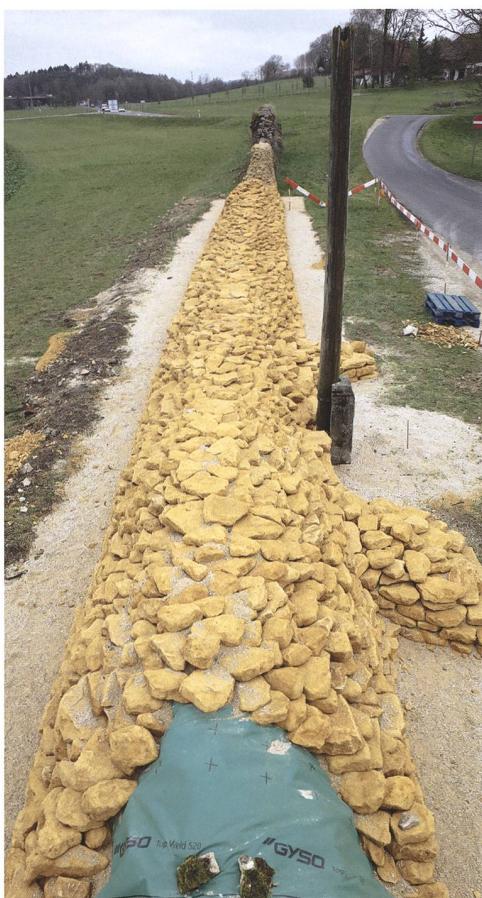
**Abb. 15 (links)**

Römische Stadtmauer, erhaltener Abschnitt bei La Maladaire. Mittels Trockenmauerwerk («*enfouissement localisé*») geschützter und markierter, bisher von Vegetation überwucherter Abschnitt der antiken Stadtmauer. Rechts im Bild der Abgang von Turm T8.

mauerung geschützt, sondern mit einer Schicht aus Trockenmauerwerk, bestehend aus grossen Kalksteinplatten, überdeckt (Abb. 15). Es entsteht so eine Schutz- und Verschleisssschicht, die es erlaubt, das fragile römische Kalksteinmauerwerk langfristig zu konservieren und parallel dazu den Verlauf der Mauer besser zu visualisieren. Die Kosten hierfür sind jedoch deutlich niedriger als bei einer traditionellen Restaurierung unter Verwendung von Kalkstein und Mörtel. Das System ist ein wenig aufwändiger im Unterhalt und eignet sich lediglich für Mauerreste, deren Erhaltungshöhe 1,00 m nicht übersteigt. Im 2019 realisierten Abschnitt, der unter der örtlichen Leitung von Édouard Rubin und Nicolas Staudenmann und unter vorbildlichem Einsatz der gesamten Equipe entstanden ist, nutzten wir zudem die Gelegenheit, um den bisher nicht erkennbaren Turm T9 in derselben Bautechnik sichtbar zu machen (Abb. 16).

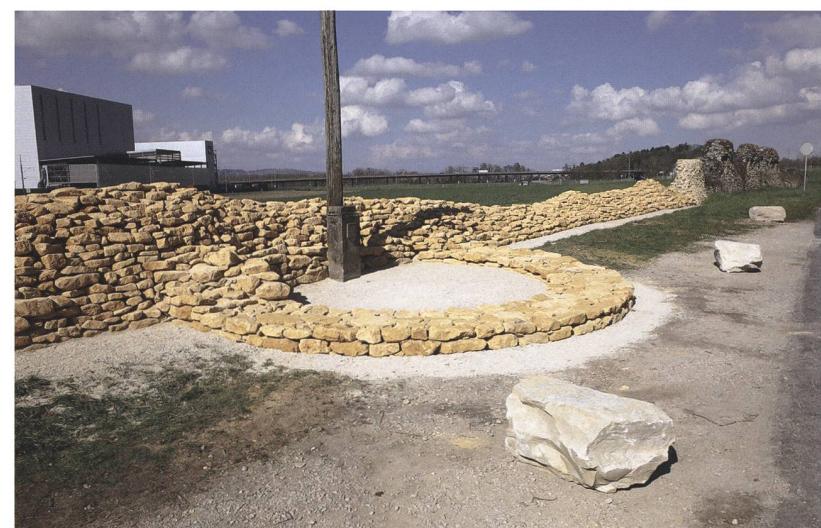
**Abb. 16 (rechts)**

Römische Stadtmauer, erhaltener Abschnitt bei La Maladaire. In seinem Grundriss rekonstruierter Turm T8 mit der daran anschliessenden, in Trockenmauerwerk ausgestalteten Kurtinenmauer.

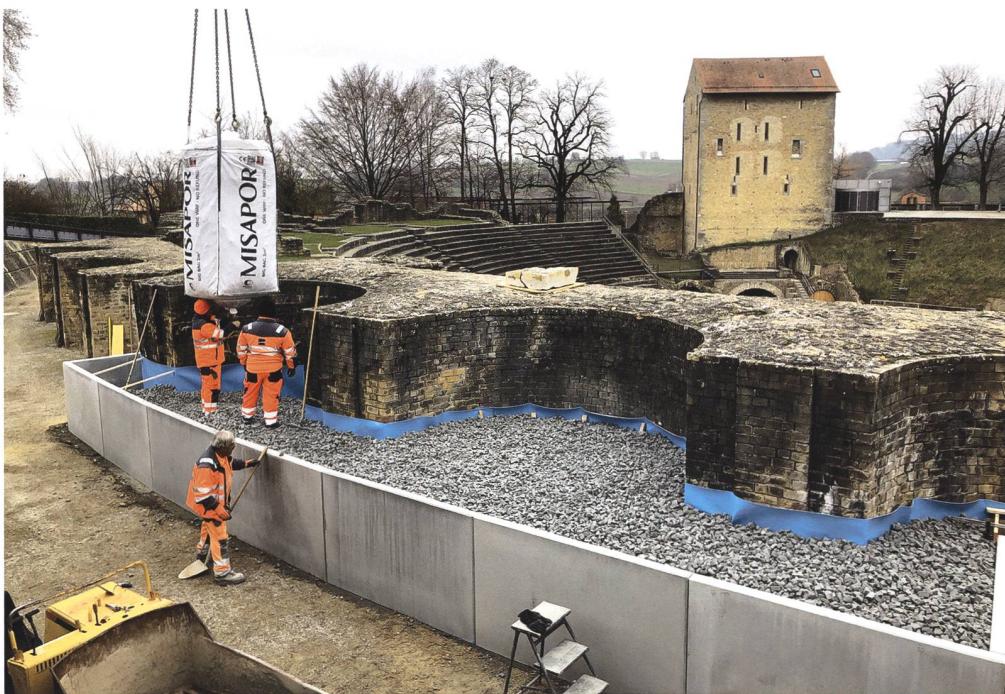
Abb. 19
Amphitheater,
Peripheriemauer im
Nordwesten. Einbringen der
schützenden Anschüttung
aus Schaumglasschotter
Misapor®.

Im Hinblick auf die in den kommenden Jahren dringend notwendigen Restaurierungseingriffe an der heute sichtbaren Bausubstanz entschlossen wir uns, die um 1970 rekonstruierte, partiell aber noch im Original erhaltene Umfassungsmauer der zweiten Bauphase im Nordwestabschnitt der Peripherie provisorisch zu schützen, um weitere Schäden durch Wasser und Frost zu verhindern. An etlichen Stellen in dieser Zone haben sich im Bereich der untersten 50-120 cm originale Teile der Umfassung mit ihren halbkreisförmigen Nischen und gemauerten Pilastern erhalten¹⁰. Durch starken Wasserfluss aus den hinter der Mauer liegenden Auffüllungen und dadurch im Winter entstehenden Frostsprenngungen sind diese Bauteile aber unterdessen in so schlechtem Zustand, dass punktuell der Absturz von Schalenmauerwerk zu befürchten ist (Abb. 17). Um dies zu verhindern, wurde im Spätherbst 2019 die nordwestliche Umfassungsmauer zum Schutz vor Frost und weiterem Zerfall mit einer provisorischen Isolationsschicht aus Schaumglasschotter Misapor® versehen (Abb. 18; 19). Dadurch ist der aktuelle Zustand konserviert und es bleibt gewährleistet, dass bis zur Restaurierung in einigen Jahren kein weiterer Substanzverlust oder sogar ein Einsturz des fragilen Mauerwerks erfolgt (Abb. 19).

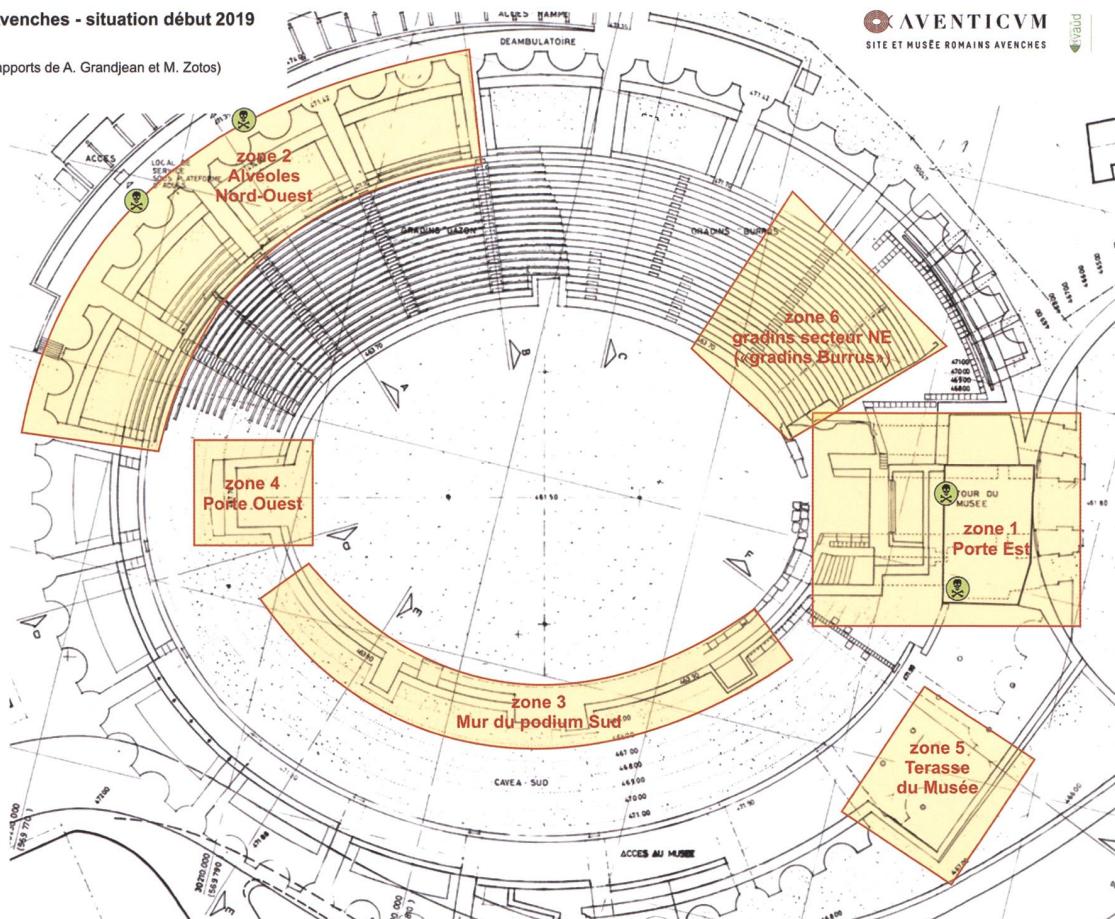
Abb. 24

amphithéâtre romain d'Avenches - situation début 2019*état des lieux fin 2018*

- état très mauvais
- dégradations avérées
- menaces结构的

danger pour le public
(risque d'effondrement ou de chutes de pierre)

Amphitheater, geplantes Restaurierungsprojekt. Plan mit Angabe der sechs wichtigsten Interventionszonen.

Viel Zeit nahm die Ausarbeitung und Kostenabschätzung eines umfassenden Sicherungs- und Konservierungsprojekts für das gesamte Amphitheater in Anspruch (Abb. 24). Wie die in den letzten zwei Jahren durchgeföhrten technischen und statischen Voruntersuchungen gezeigt haben¹¹, sind einzelne Teile des Bauwerks unterdessen in bedenklichem Zustand und stellen zunehmend eine Gefahr für Leib und Leben der Besucher und der zahlreichen Zuschauer bei den Veranstaltungen dar. Grosse Probleme bieten die unkontrolliert versickernden Niederschläge im Bereich des östlichen Arenazugangs. Dort fliesst das Regenwasser durch die Auffüllschichten über den Tonnengewölben direkt ins ungeschützte Mauerwerk und sorgt für eine Auswaschung der Bindemittel und dadurch für eine Schwächung der Baustuktur. Das Resultat sind ausbrechende Steine im Bereich der Gewölbeauflager und eine zunehmende Einsturzgefahr bei den Gewölben, auf denen der mittelalterliche, heute das Museum beherbergende Turm aus dem 11. Jahrhundert aufsitzt (vgl. Abb. 22; 23). Die östliche Eingangszone ist aber nicht der einzige Bereich,

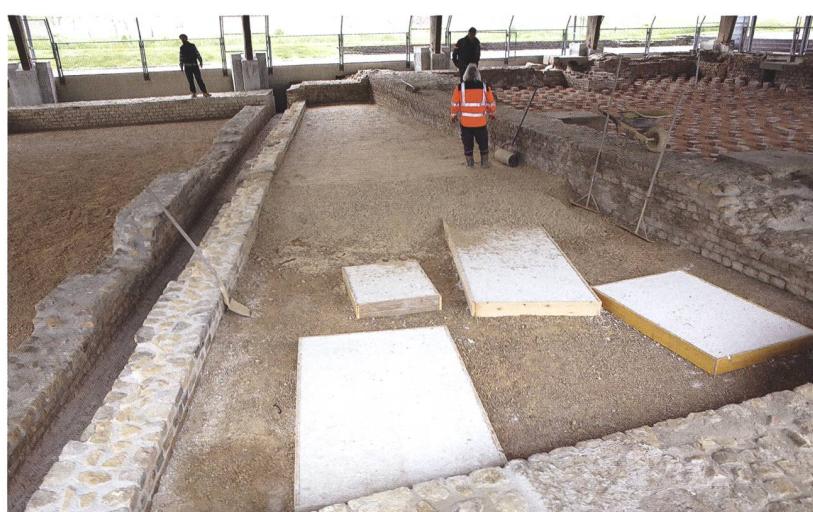
**Abb. 25**

Thermen En Perruet (Forumthermen). Vorbereitung der Aufschüttungsarbeiten zum Schutz der originalen Mörtelbodenreste im frigidarium; bevor die neue Mergelauffüllung eingebracht wurde, erfolgte eine reversible Ummantelung der fragilen Bodenreste mit Schaumglasschotter als Schutz gegen Frosteinwirkungen.

Reste des originalen Terrazzobodens des Frigidariums zunehmend dem Verfall durch Wasser und Frost ausgesetzt waren, beschlossen wir 2019, diese Bodenfragmente durch eine provisorische Auffüllung zu schützen (Abb. 25). Hierzu wurde der bestehende Kiesbelag im frigidarium um

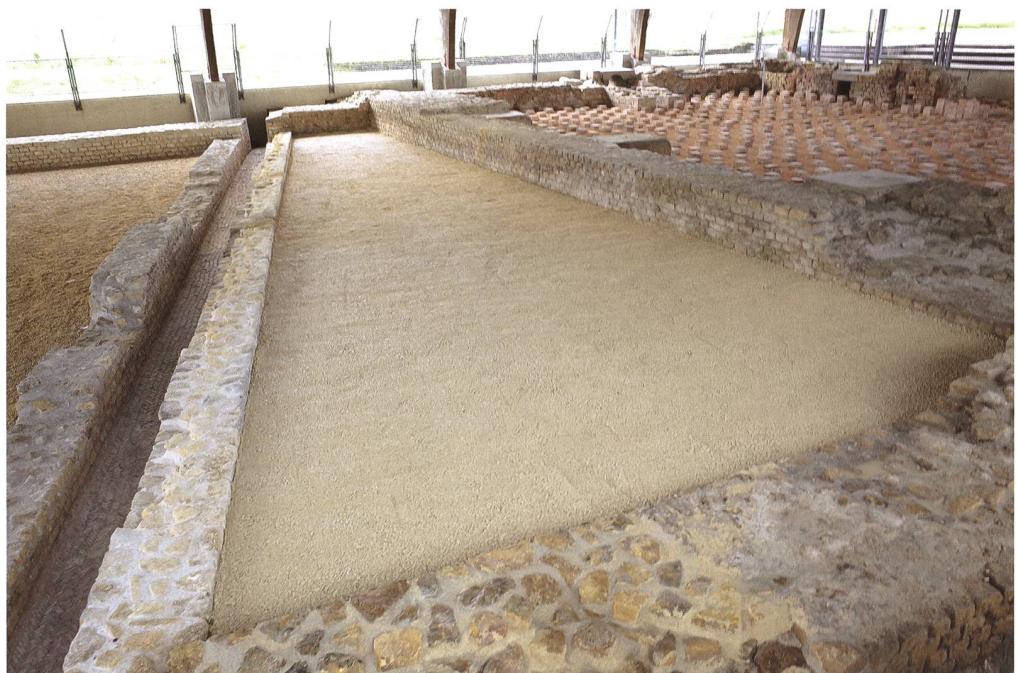
Abb. 26

Thermen En Perruet (Forumthermen). Die Auffüllung im frigidarium nach Beendigung der Arbeiten; die Überreste des originalen Terrazzobodens sind nun unter der neuen Auffüllung geschützt.

ca. 30-40 cm aufgehöht, und der Boden so zum langfristigen Schutz zugedeckt (Abb. 26). Durch diese Massnahmen können die Reste des Terrazzos im Hinblick auf ein zukünftiges Konservierungs- und Valorisierungsprojekt der Anlage in ihrer heutigen Substanz erhalten und bei Bedarf wieder freigelegt werden.

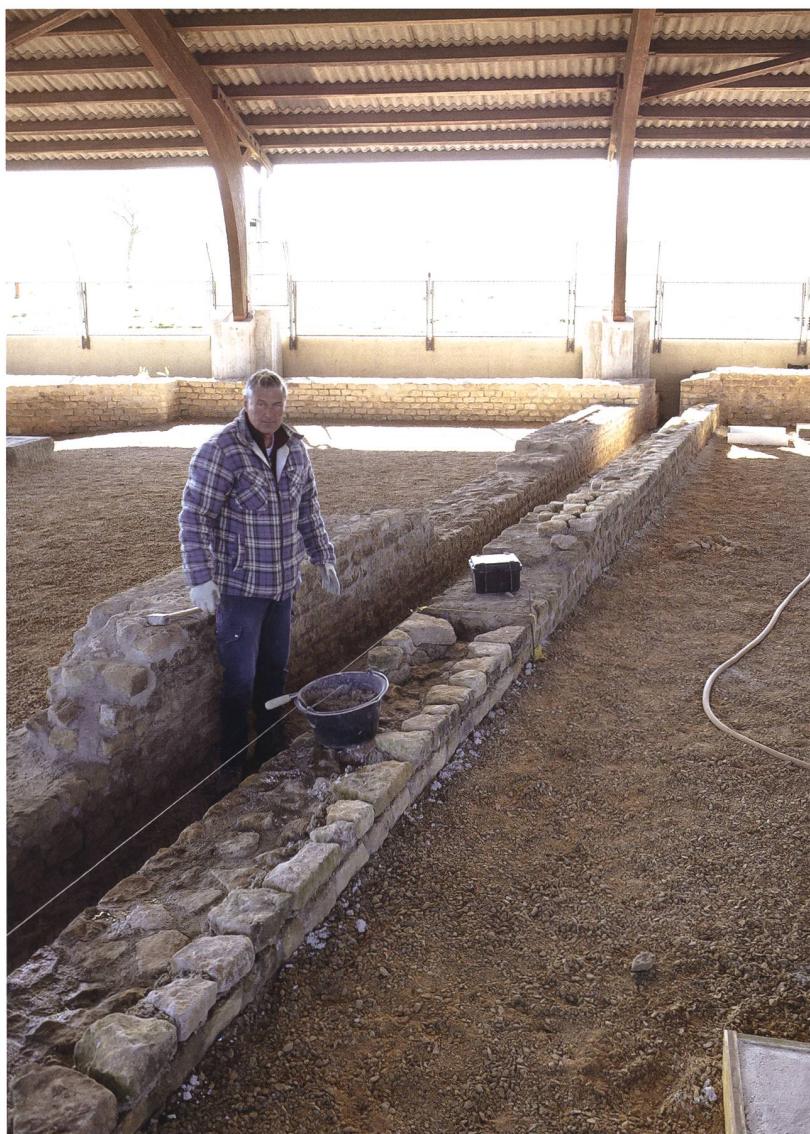
Abb. 27

Thermen En Perruet (Forumthermen). Maurer Edouard Rubin beim Ersatz der (modernen) Mauerkrone, welche das noch erhaltene Originalmauerwerk vor den Einflüssen von Wasser und Frost bewahrt.

Parallel dazu erfolgte auch eine Erneuerung der Mauerabdeckungen bei den Seitenwangen des Abwasserkanals, welcher das frigidarium der Thermen in Nord-Südrichtung durchquert (Abb. 27).
