**Zeitschrift:** Bulletin de l'Association Pro Aventico  
**Herausgeber:** Association Pro Aventico (Avenches)  
**Band:** 61 (2020)

# Le site et les monuments en 2020

Noé Terrapon

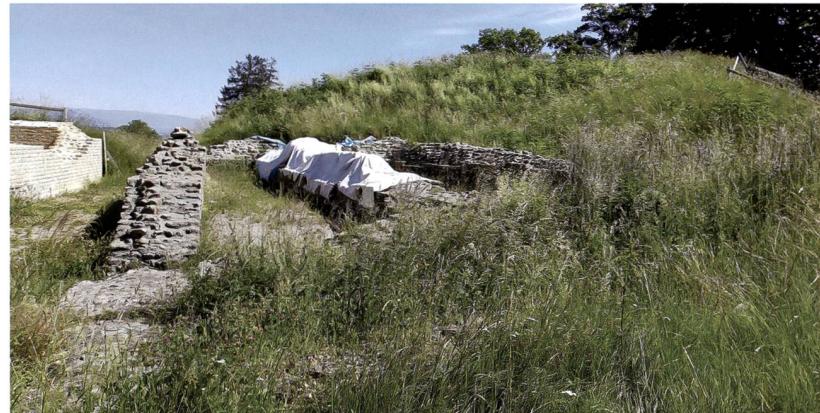
**Fig. 1**  
Un secteur du théâtre bientôt totalement recouvert par la végétation.

L'année 2020 a vu une suspension provisoire de l'entretien des parties herbeuses des monuments, jusqu'alors effectué par le personnel de la Direction Générale de la Mobilité et des Routes (DGMR) de l'État de Vaud (fig. 1). De nouvelles directives fédérales en matière de sécurité au travail ne permettant plus aux ouvriers d'exécuter ces tâches, il a fallu trouver des solutions sur mesure pour permettre la réalisation de cette mission. Finalement, la solution retenue a été de placer des ancrages fixes au théâtre de manière à permettre au personnel de s'assurer; des mesures similaires ont été mises en place pour l'amphithéâtre. Heureusement, cette situation quelque peu difficile a pu être résolue de manière pragmatique sans que cela ne porte atteinte aux monuments.

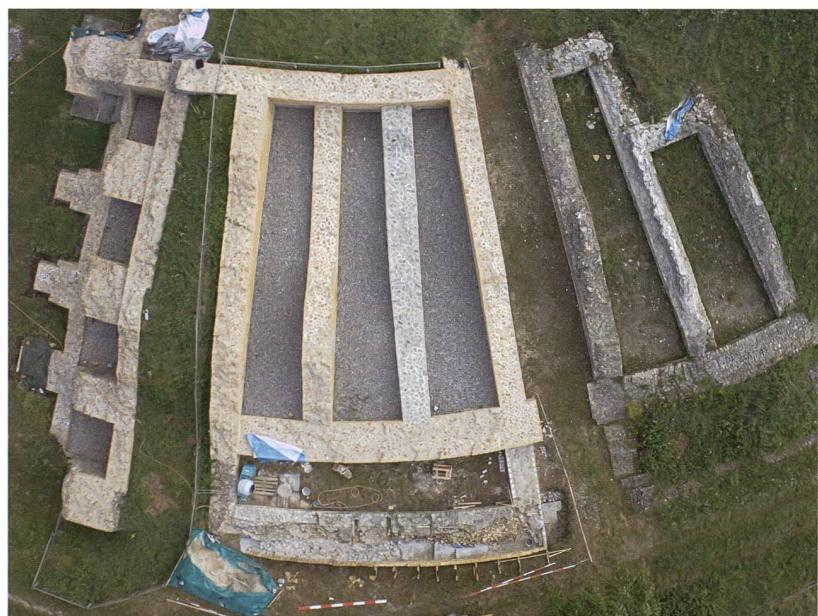
**Fig. 2**  
Vue zénithale d'un secteur du théâtre (*cuneus* 5) en cours de restauration.

2012 tout en poursuivant les travaux initiés en 2019 dans le *cuneus* 5 (fig. 2). Les opérations de consolidation des structures périphériques de ce secteur se sont achevées avec succès. Ces travaux ont mis en évidence une erreur dans la restauration de Louis Bosset de 1958 qui restituait le mur périphérique M11 quelque 30 à 40 cm plus étroit que sa largeur d'origine. Les observations de terrain, ainsi qu'un sondage réalisé en 2013 dans le

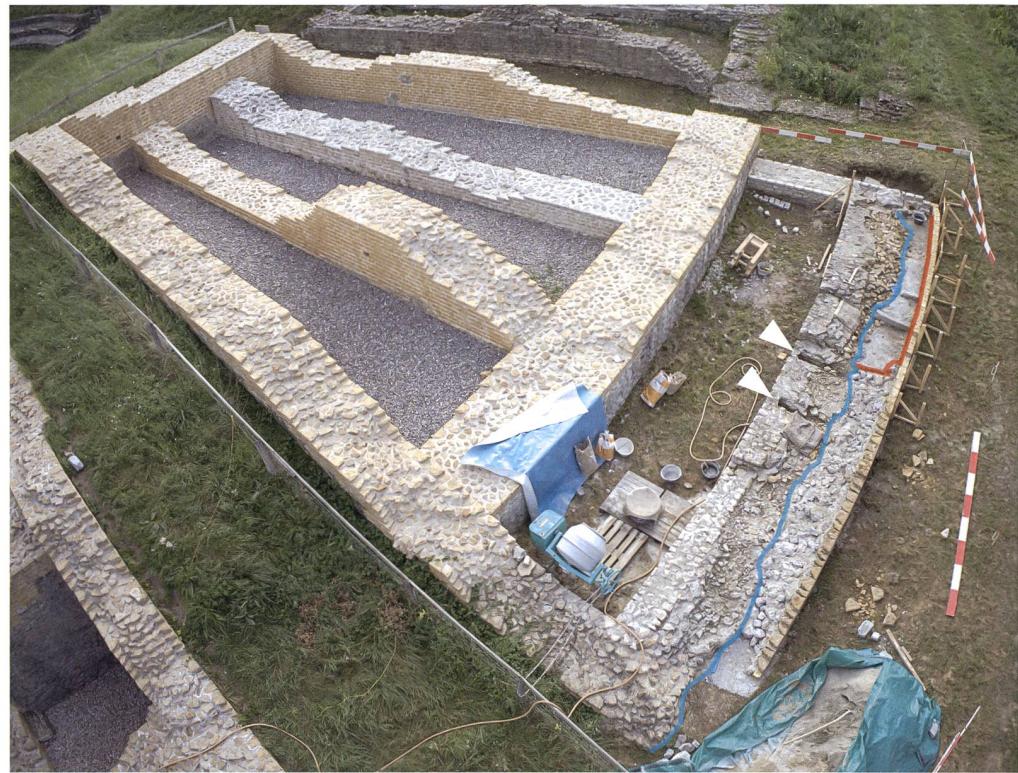
**Fig. 3**

Sur cette vue du chantier de restauration du théâtre, on distingue, dans la maçonnerie, des trous de boulin destinés à loger des supports d'échafaudage (flèches blanches). À gauche de la ligne bleue, la restauration a permis de rétablir la largeur originelle de la maçonnerie.

vomitoire 11, ont permis de restituer la largeur du mur avec certitude. Le parement en moellons de pierre de Metz a d'abord été monté sur une fondation en escaliers, épousant la pente et préalablement accolée au noyau romain pour lui restituer sa largeur d'origine (fig. 3). La reconstitution d'un noyau en écorché est ensuite venue recouvrir l'ensemble en disposant les blocs de manière à favoriser l'écoulement de l'eau selon le concept développé durant les précédentes campagnes de restauration<sup>1</sup>. Les mortiers de

chaux hydrauliques ont été adaptés par un ajout de métakaolin. Ce dernier permet d'une part de contenir le transport d'hydroxyde de calcium vers la surface des maçonneries et la formation subséquente de carbonates de calcium adhérant aux parements et d'autre part de limiter la formation de sulfates de sodium, particulièrement néfastes pour les maçonneries. Les travaux, placés sous la conduite locale d'Édouard Rubin avec l'aide d'Albin Cavatorta, ont mis en évidence la présence de trous de boulins dans l'appareil de ce mur, ainsi que la base d'un piédroit de l'entrée du vomitoire 10.

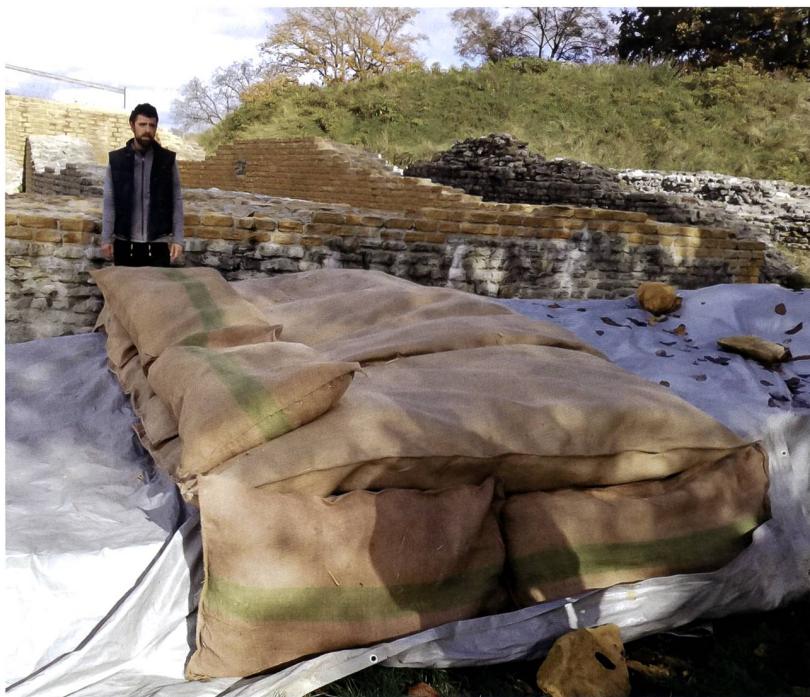
**Fig. 4**

Mise en place du dispositif de protection hivernale au théâtre.

Les expériences des années précédentes nous ont incités à mettre en place une protection hivernale pour les structures nouvellement restaurées dans le but de les protéger du gel. Des essais réalisés par Maïka Havran, en cours d'évaluation, permettront de se prononcer sur l'efficacité de ce type de couverture. Le dispositif retenu est constitué de sacs de jute remplis de laine de bois (fig. 4).

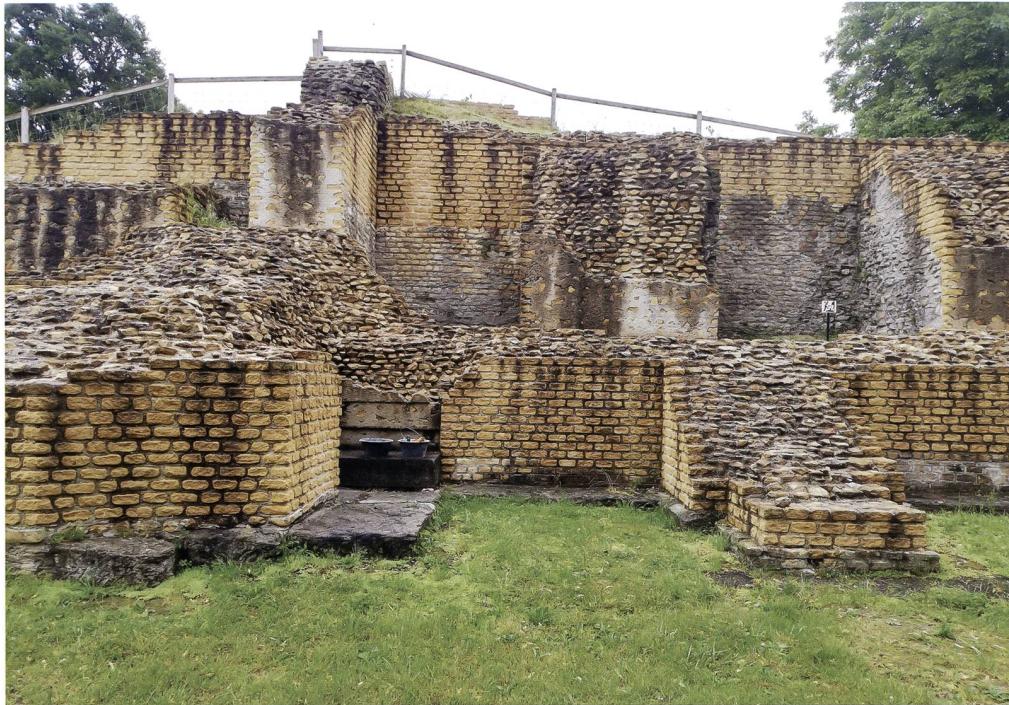
**Fig. 5**

*La halle sud-ouest du théâtre avant et après les travaux de nettoyage et de consolidation de 2020.*

Les secteurs restaurés depuis 2012 doivent en outre être repris afin de maintenir le monument en état. Une importante campagne de nettoyage et de consolidation a été réalisée par Maïka Havran. Elle couvre l'entier de l'*aditus* et de la halle sud-ouest et inclut la zone herbeuse située en amont (fig. 5). Une approche préventive et curative a été mise en place. Les interventions ont principalement été axées sur le retrait mécanique de la biomasse, des rejoointoyages

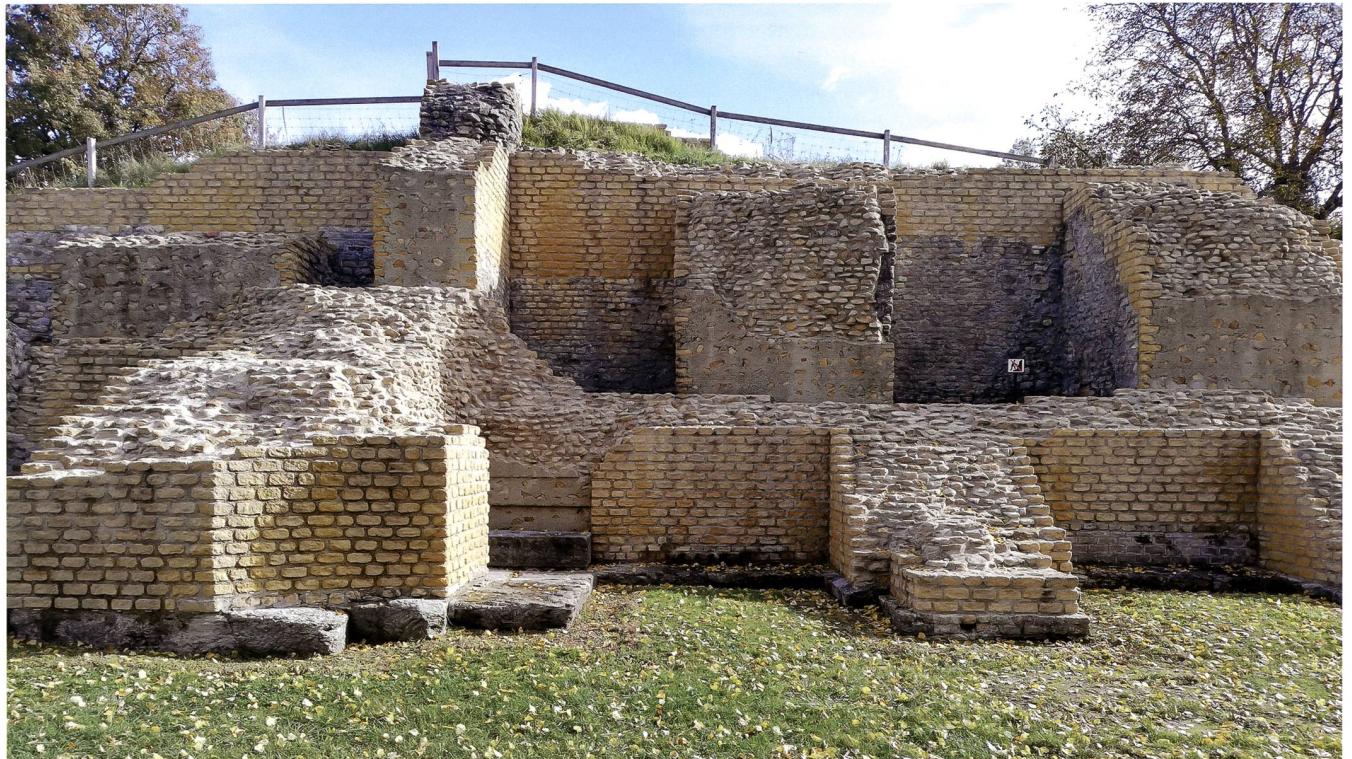
ponctuels et un traitement biocide à base d'alcool. Ce travail a permis de mettre en place une stratégie d'entretien et de conservation pour l'ensemble du théâtre. À cette occasion, les nattes de *sedum* (composition végétale), endommagées par le temps et le passage des visiteurs, ont été changées.

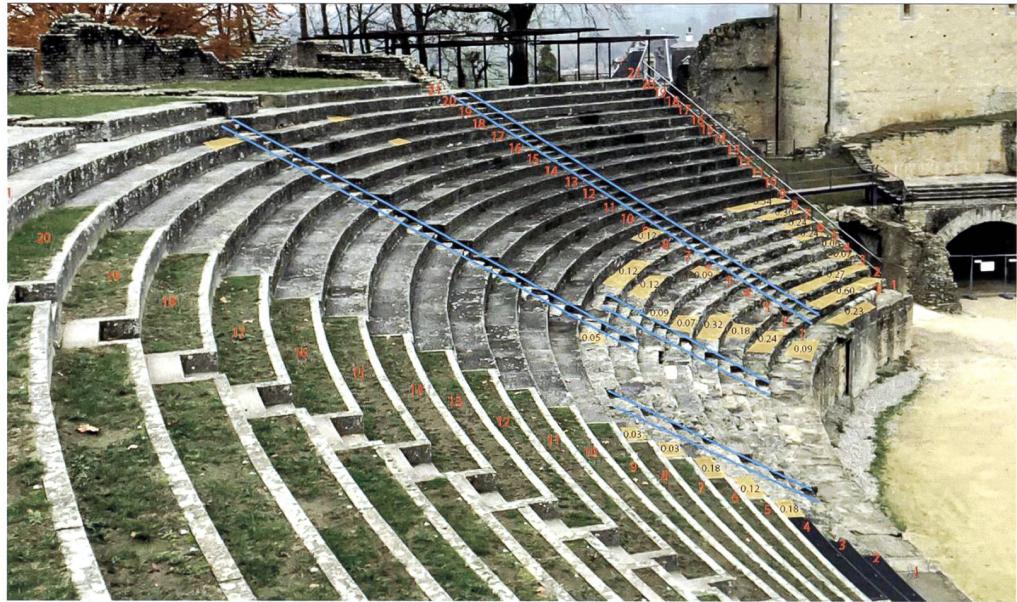
**Fig. 6**

Situation des cavités repérées au géoradar sous les gradins de l'amphithéâtre mis en place après-guerre.

L'étude géoradar réalisée en 2019 avait démontré que les gradins de grès réalisés dans les années 1940-1950, grâce au financement du mécène Maurice Burrus, n'étaient plus convenablement arrimés dans le terrain (fig. 6). La présence de cavités sous-jacentes impliquant

un risque, notamment dans le cadre de l'application de charges ponctuelles lors des festivals, une intervention visant à rétablir la continuité de l'appui des gradins avait été préconisée. Dans la perspective des opérations urgentes de conservation-restauration à entreprendre ces prochaines années, le canton a pris les devants en réalisant les injections structurelles nécessaires dans le secteur des gradins. Une consolidation provisoire a été mise en place afin de limiter l'écoulement incontrôlé de résine durant ces travaux (fig. 7). Les injections ont alors été réalisées sous pression par l'intermédiaire de forages effectués tous les 30 cm dans les joints de mortier ou de ciment. Cette opération, destinée à combler les vides et à limiter l'écoulement de l'eau et l'érosion souterraine.

rainé qui avait fait son œuvre sous les gradins et progressivement lessivé le substrat sous-jacent, a nécessité 4,9 m<sup>3</sup> de résine. Il est intéressant de noter que le volume de vides détectés au géoradar (4,6 m<sup>3</sup>) correspond assez précisément au volume de résine injecté. Ces mesures permettent aux visiteurs de circuler librement et en sécurité dans cette zone. D'autres secteurs du monument restent cependant dans un état préoccupant et pourraient présenter des risques pour les visi-

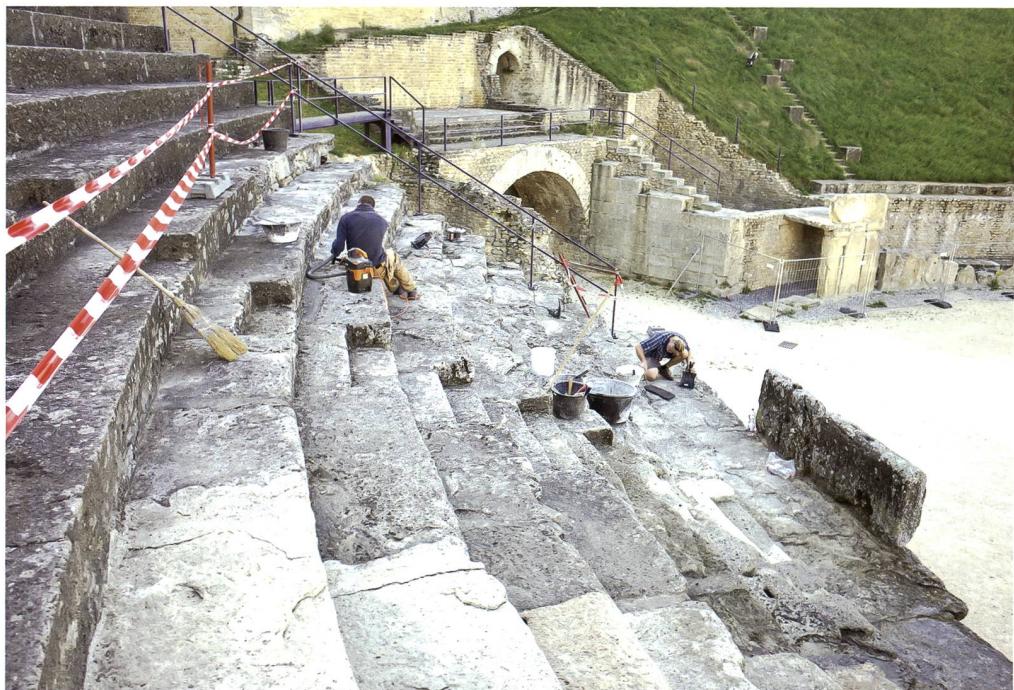
**Fig. 7**

Travaux de jointoyage en cours sur les gradins de l'amphithéâtre.

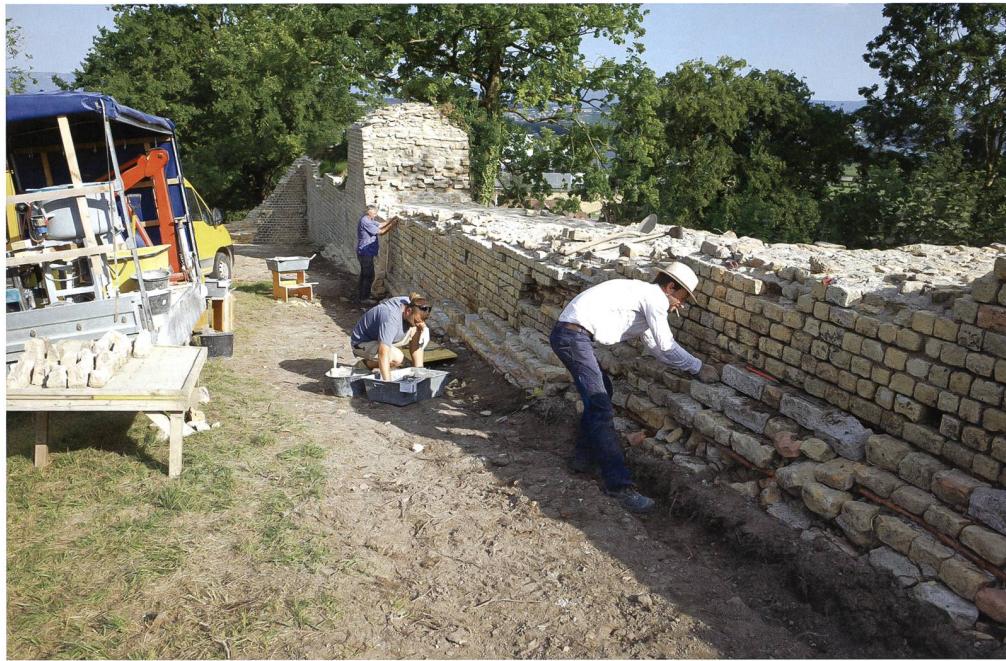
**Fig. 8**

Travaux de conservation-restauration sur le mur d'enceinte en contrebas de la Tornallaz.

Bien que d'importants travaux doivent encore être réalisés sur ce tronçon, le chantier a été déplacé en aval de la tour T2 en direction de la tour T3 (fig. 8 et 9). Cette zone était totalement recouverte par la végétation arbustive et a nécessité une coupe de bois avant d'entreprendre des travaux de dessouchage pour parvenir à dégager les parements en élévation (fig. 10). Ce chantier a mis en évidence l'utilisation de différentes techniques lors des restaurations anciennes, en particulier dans le traitement des zones *supra muros*, traitées tantôt avec un recouvrement constitué d'enrochements, tantôt avec des sortes de «bacs à fleurs», constitués de murets prolongeant les parements de quelques dizaines de centimètres, remplis de terre et percés de barbacanes (fig. 11). Les ressauts de fondation de la courtine, dont les trois premières assises sont visibles dans ce secteur, montrent également une intéressante succession de gradins épousant le profil de la pente (fig. 8 et 9). Leur étude pourrait livrer des indices pour la restitution de la courtine antique.

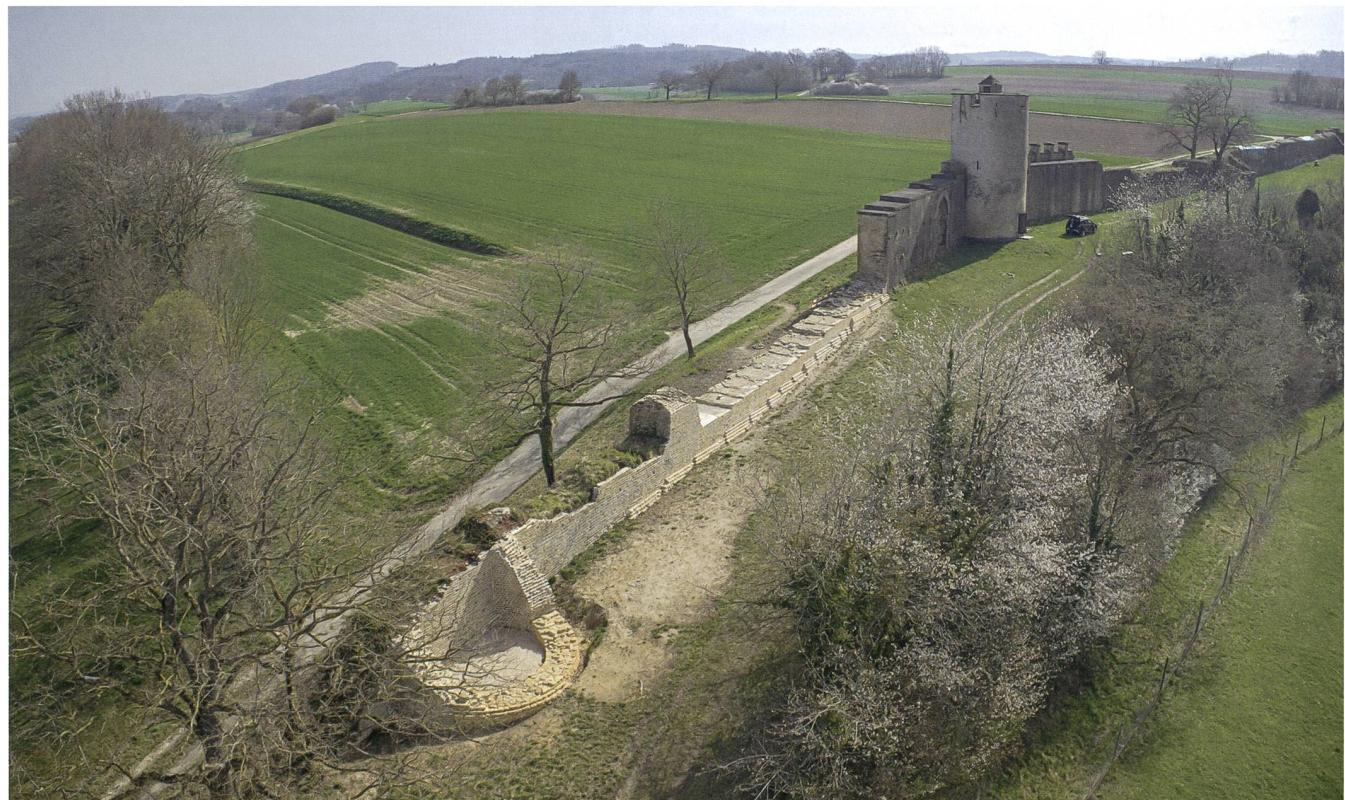
**Fig. 9**

Vue d'un des tronçons du rempart restaurés en 2020, avec, au bas de l'image, la tour T3. À l'arrière-plan, la tour de la Tornallaz.

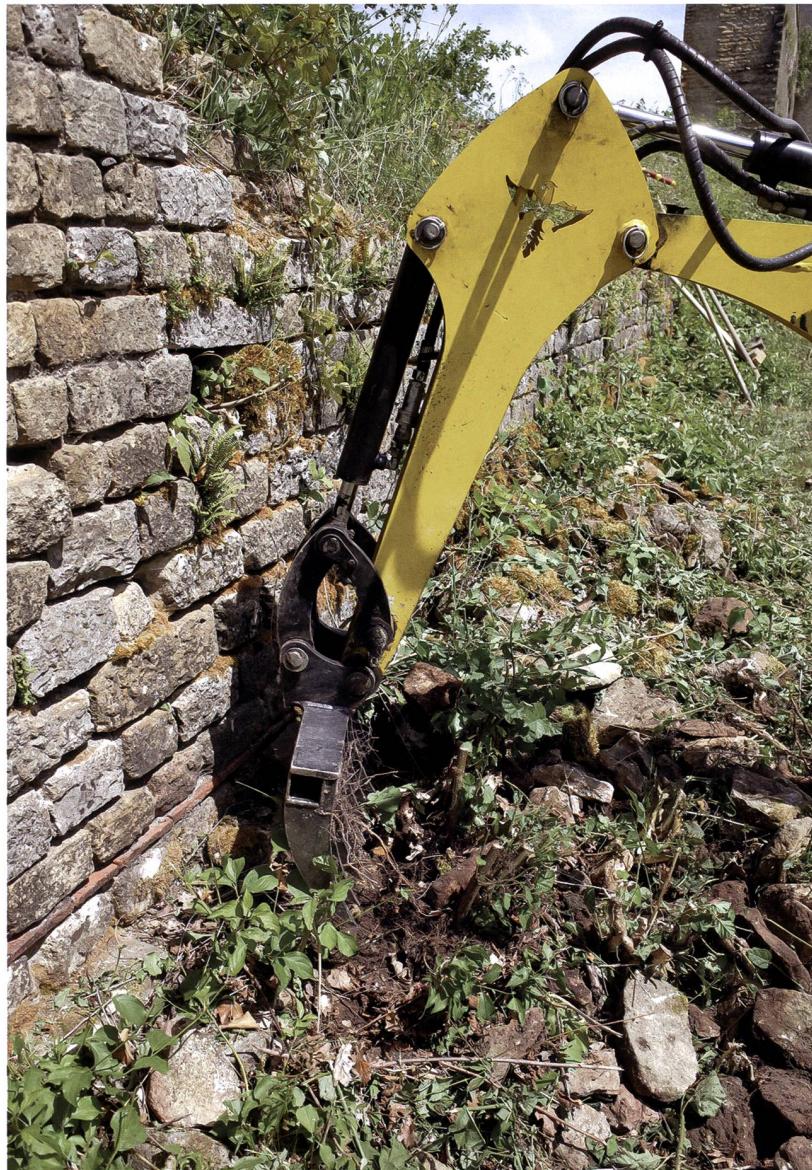
**Fig. 10 (ci-dessus)**  
La base de la courtine du rempart encombrée par un amas de moellons et de souches de noisetiers entremêlés.

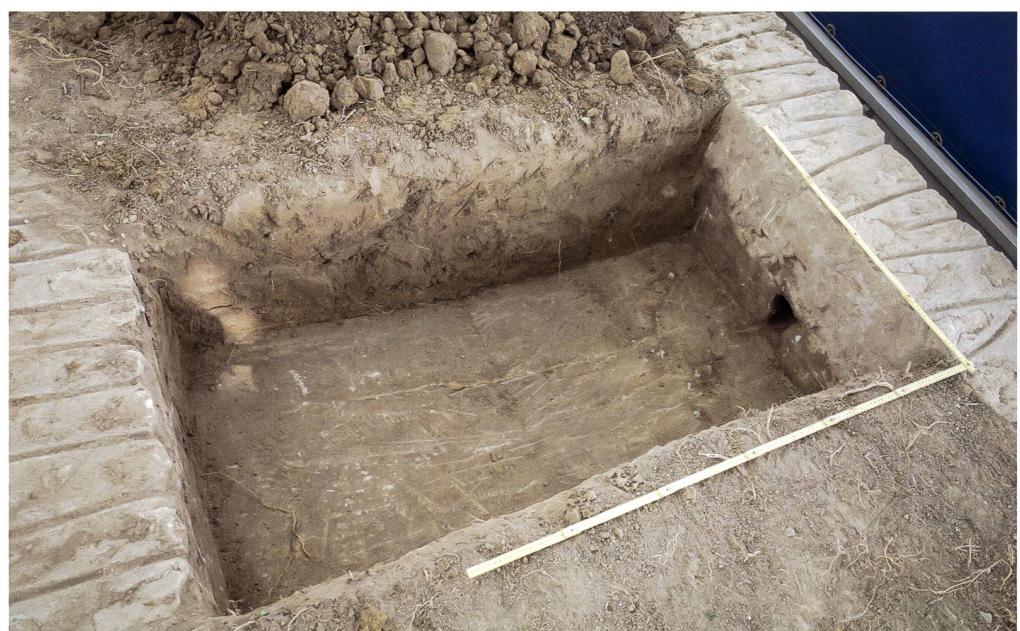
**Fig. 11**  
Dispositif aménagé au sommet de la courtine du rempart à l'occasion d'une ancienne restauration : un remplissage de terre a été mis en place entre deux petits murets prolongeant les parements restaurés de la muraille.

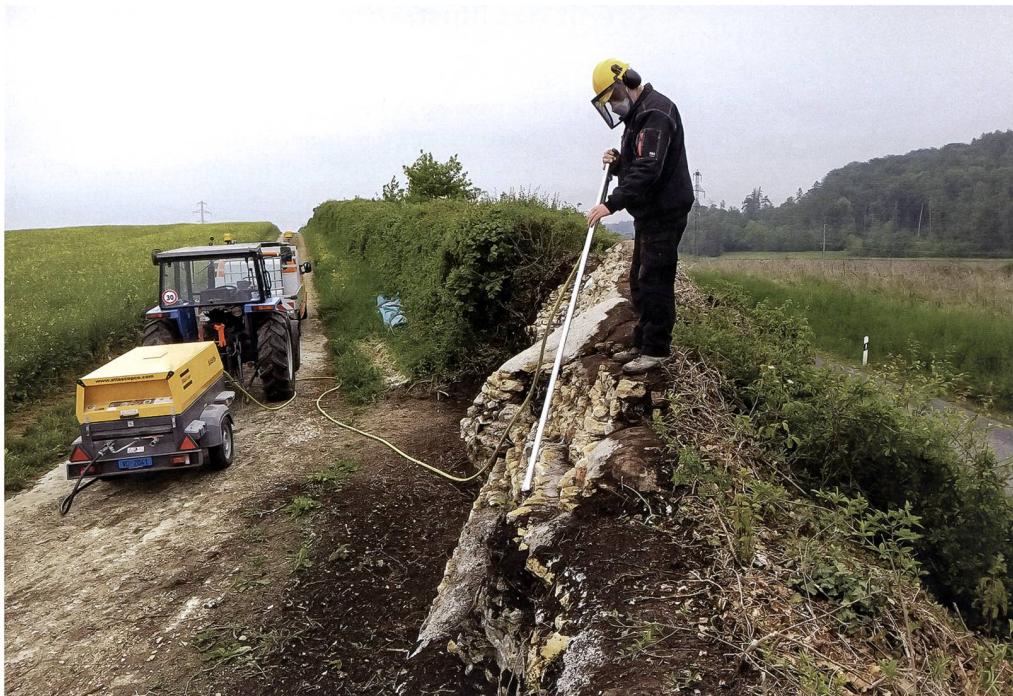
**Fig. 12**

Un secteur de cette dernière, située entre Avenches et Donatyre, le long de la route communale, a fait l'objet d'un dégagement local (fig. 12). L'épais manteau végétal qui recouvrait

Après le retrait de l'épais manteau végétal qui recouvrait ce tronçon du rempart, Nicolas Staudenmann procède au nettoyage des résidus de terre à l'air comprimé.

toute la structure sur plusieurs dizaines de centimètres d'épaisseur ne laissait pas deviner la présence d'un tronçon restauré incluant la tour T44 encore en assez bon état de conservation.

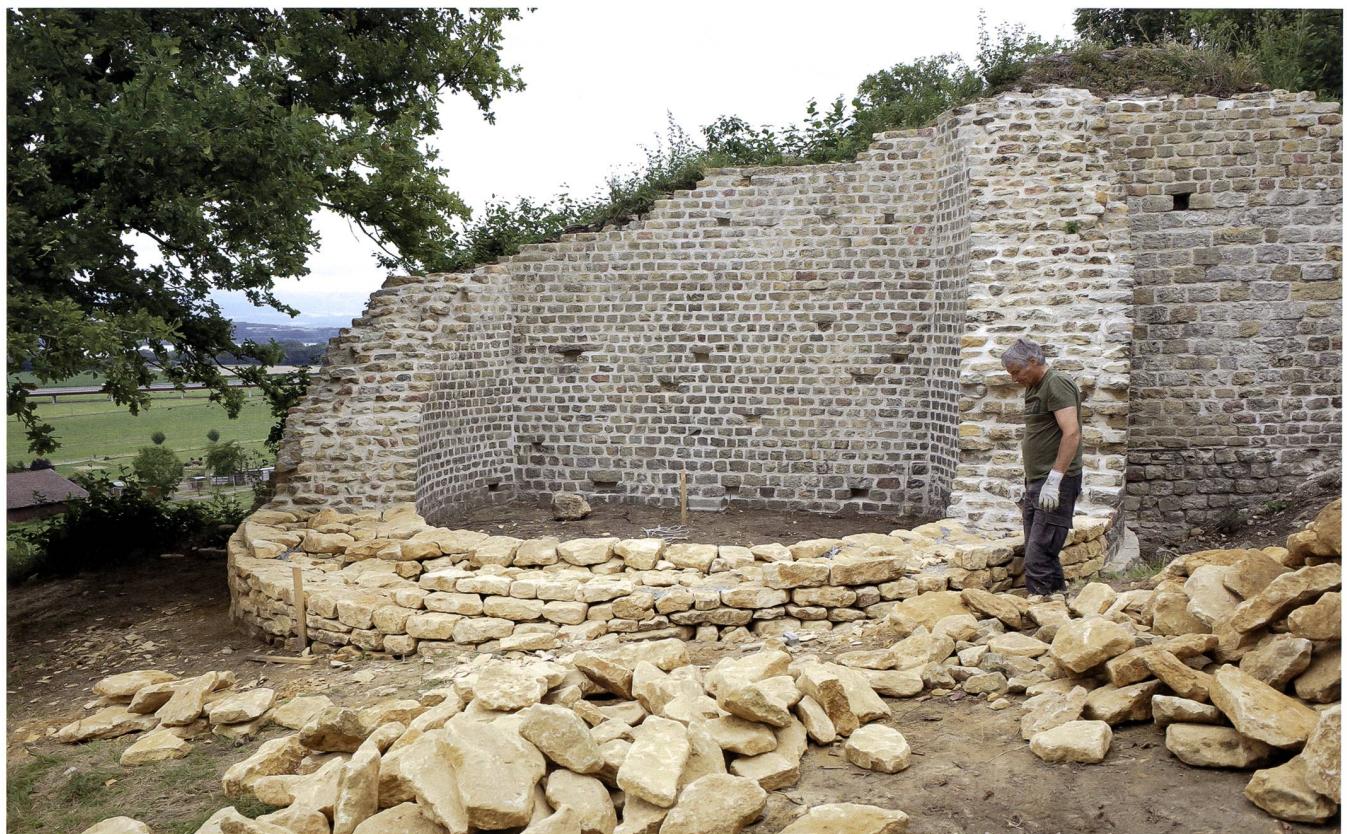
**Fig. 13**

pour aménager des entourages de foyers à grillades ou des cairns improvisés! – nous ont contraints à recourir à un appareil maçonné. Placée sous la direction locale de Nicolas Staudenmann, l'intervention menée en 2020 en contrebas de la *Tornallaz* a en outre permis de restituer avec la même technique l'emprise au sol de la tour T3 invisible jusqu'alors (fig. 13).

Édouard Rubin sélectionne des blocs de calcaire jaune pour remonter quelques assises de marquage de la tour T3.
