# Les fouilles de l'insula 9 en 1978

Autor(en): **Bonnet, Françoise**

Zeitschrift: **Bulletin de l'Association Pro Aventico**

Band (Jahr): **25 (1980)**

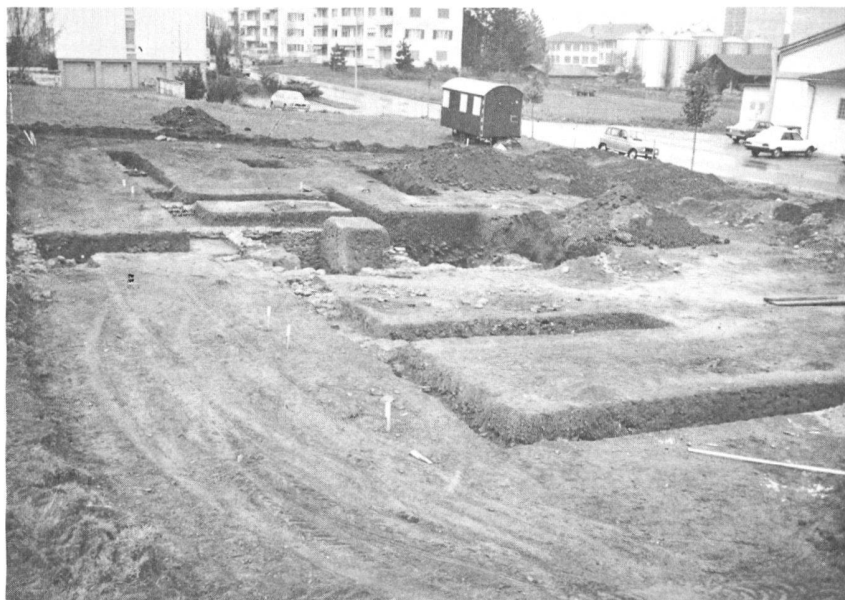
Fig. 1. Vue générale de la fouille et des sondages de l'insula 9.

tiellement l'aspect général de l'architecture et les phases de construction de cette partie de l'insula 9 (fig. 1 et 2).

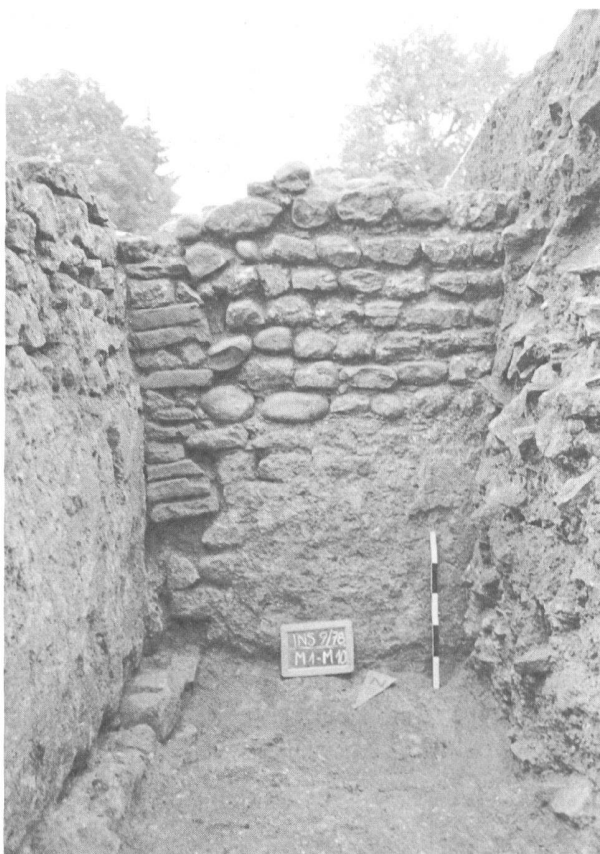
Fig. 7

Le *mur 10* (fig. 7) délimite le côté sud-est de la cave. Il est construit contre un talus partiellement excavé. On constate, le long du parement sud-est, la présence d'un fossé de fondation qui crève la couche grise correspondant à la «couche bois». Le fait que la ligne inférieure de la «couche bois» amorce une pente forte à l'approche du mur 10 nous démontre l'exis-

L'entrée de plain-pied (fig. 8 et 14), pratiquée dans le mur 8, menait à l'extérieur au nord-ouest. On n'en connaît pas les dimensions d'origine; en effet, l'état actuel montre qu'elle a été élargie par démolition de la tête du mur 8, côté nord de l'entrée, à plus de 2 m, probablement lors de la construction de la pièce A. Le seuil a pour fondement un petit muret de boulets et de pierres calcaires, légèrement en retrait par rapport au mur 8. Ce muret est simplement recouvert d'un béton gravillonneux, moins argileux et plus gras que celui du sol 1. Le seuil se présente actuellement au même niveau que le sol; cependant, comme pour la largeur de l'entrée, son état d'origine reste inconnu.

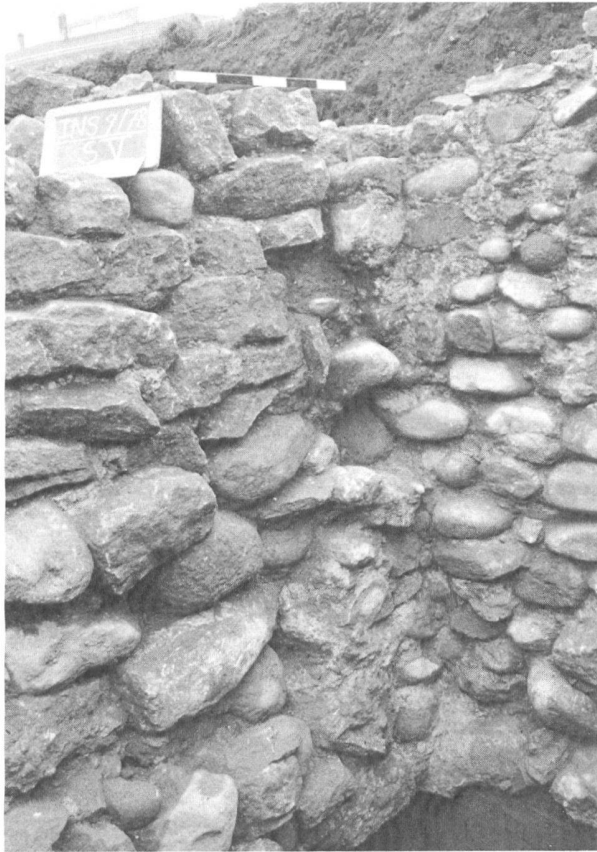
Fig. 10

- La présence, à l'angle M 14/M 1b, de trois fondations superposées, à savoir celles du mur 1a mal arrachées, celles du mur 1b qui sont nettement plus profondes et celles du mur 1 (fig. 10).

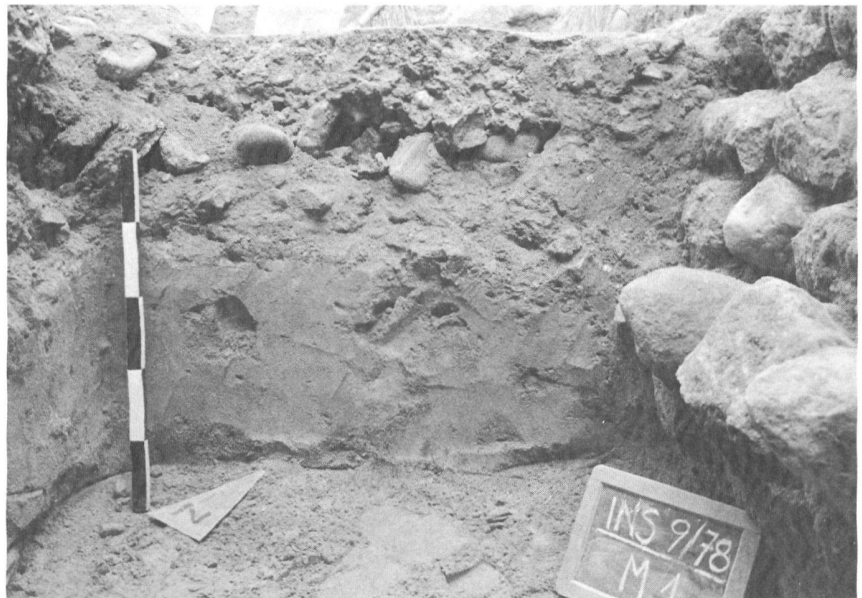
Fig. 13

sage différent longeant le mur 1 montre que le sol a été défoncé lors de la construction de ce dernier mur. La largeur de la bande laisse à croire qu'il a été défoncé lors de la construction du mur 1b déjà et qu'il était lié au mur 1a (fig. 13).

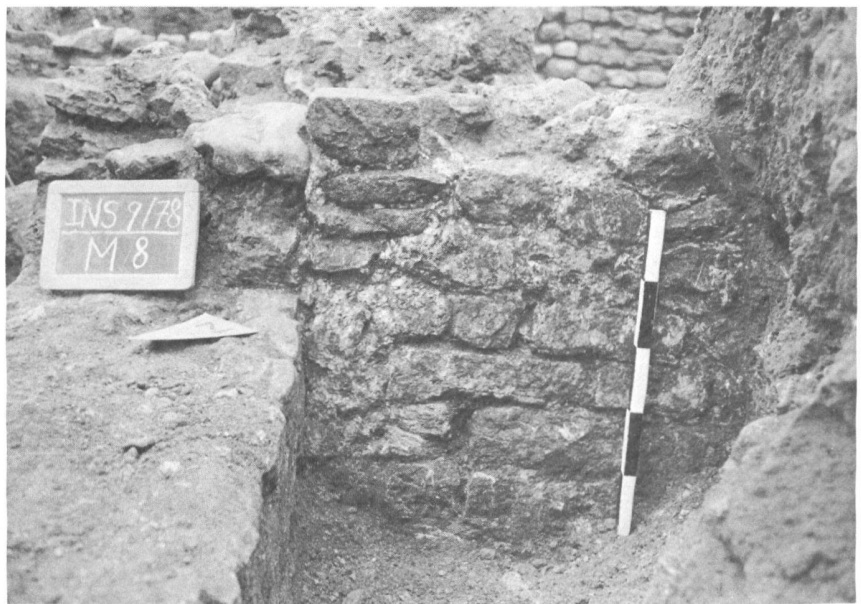
Fig. 18

- L'existence, sous le mur 1, de deux murs de fondation superposés dont l'un est le mur de fondation du mur 1 dernière étape, et un autre, le plus profond, est décalé vers le sud-ouest. Celui-ci ne peut en aucun cas être le reste du mur 1a (fig. 17) ; il devait donc fonder un mur ensuite détruit, que nous appelons 1b.
- Les angles formés par les murs 8 et 14 perpendiculairement au mur 1b montrent des bourrages entre l'extrémité arrachée des murs 8 et 14 et le mur 1. Ces bourrages étant différents aux deux hauteurs de fondations (fig. 9 et 10), ils prouvent bien que deux fois on a refait le même mur. Une réfection visible du côté extérieur de l'angle des murs 8 et 1a montre qu'on a élargi ce dernier mur en un nouveau mur 1b, contre lequel sont appuyés ensuite les murs 9 et 6a (fig. 18).

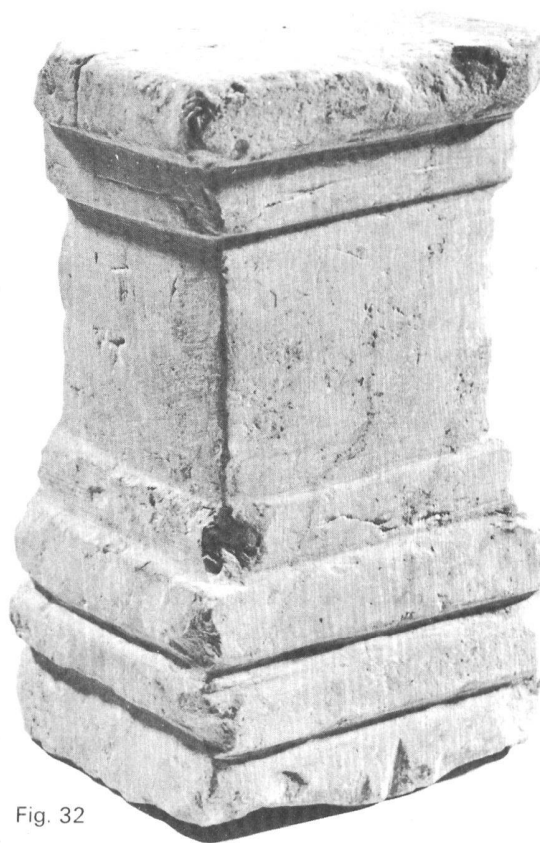
Fig. 32

- Autel votif en marbre blanc.  
Dimensions: section moyenne de 6,2×6,5 cm, hauteur 12,7 cm.  
Provenance: démolition des étages supérieurs de la cave, profil 1, couche 7 (fig. 32).
