Aventicum, Insula 15 : rapport sur la fouille de sauvetage exécutée en 1979

Aventicum, Insula 15

Rapport sur la fouille de sauvetage exécutée en 1979

Andreas TUOR

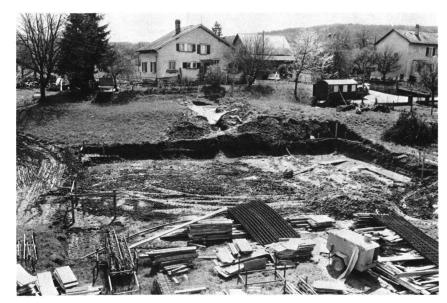
Photo 1 Etat du terrain avant la fouille (photo prise dep. le NORD).

Lorsque, peu après, les machines dégagèrent une série de bois horizontaux et verticaux gisant en dessous du niveau de la nappe phréatique (à 442.50-442.60 m alt. abs.) et faisant manifestement partie d'une construction en bois⁹, une interruption provisoire des travaux de nivellement put être négociée avec l'entrepreneur responsable (photo 1).

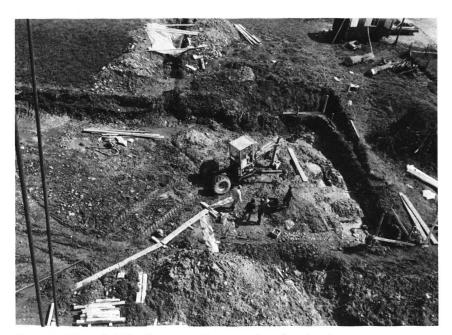
Photo 2 Début de la fouille, en symbiose avec la pelle mécanique...

La PARTIE OUEST (env. 115 m²) comprend la surface qui ne put être fouillée que très sommairement en raison des dégâts importants causés avant notre intervention par les machines de chantier (voir photo 2).

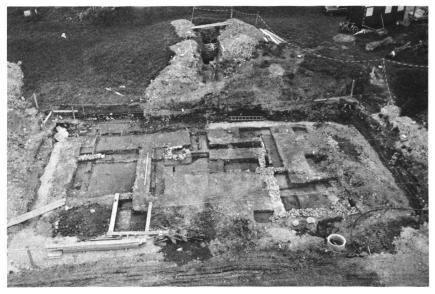
Photo 3 Vue d'ensemble du chantier pendant la fouille. En haut: le sondage de 1978 (vue dep. le NORD).

En 1978, dans le cadre des fouilles d'urgence nécessitées par le projet de construction d'un immeuble locatif dans le SE de l'insula 9, une tranchée de sondage (voir photo 3), longue de 40 m env., d'une largeur de 1 m et jusqu'à la profondeur menacée par les travaux de construction, fut creusée à cheval sur les insulae 9 et 15. Cette intervention, réalisée au moyen d'une pelle mécanique et sous la responsabilité de M^{Ile} F. Bonnet, devait permettre d'éclaircir la nature des vestiges archéologiques existants dans ce secteur et de programmer leur excavation.

Pour ce rapport, nous avons subdivisé la surface fouillée en 2 parties principales (voir photo 3 et fig. 4):

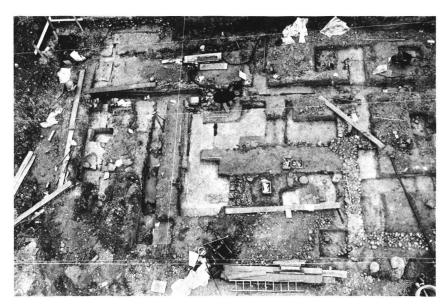
Photo 4 La «partie EST» en cours d'excavation.

3.3.2. La PARTIE EST (photo 4)

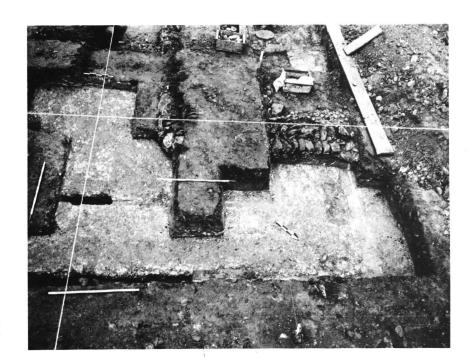
Photo 5 Les sols en mortier des pièces E et F (2e période de construction). Vue dep. l'EST.

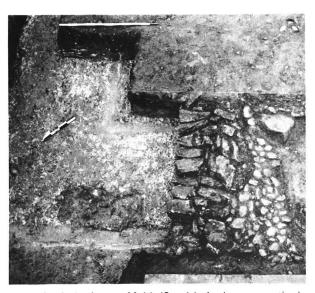
Photo 6 A dr.: le mur M 11 (3e période de construction); à g.: traces de parois en pisé de la pièce E (2e période).

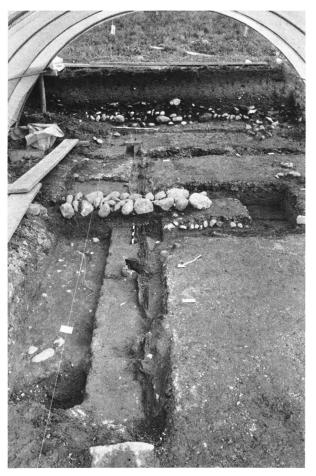
Photo 7 Vue (dep. le NORD) sur les restes de la paroi EST des pièces A et D (2e période). Au centre: le mur M 14 (3e période).

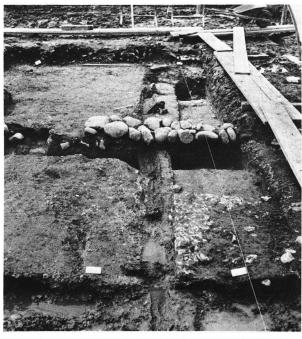
Photo 8 La paroi EST de la pièce A (vue dep. le SUD).

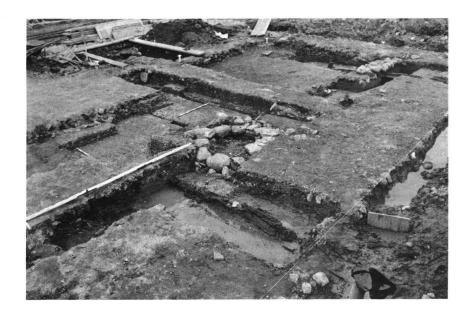
Photo 9 Devant le puits (3e période): restes de la paroi EST de la pièce C (2e période). Photo prise dep. SO.

Ce puits est sans doute postérieur à la démolition de la deuxième construction en pisé: les sols en mortier des pièces B, E et F et les restes de parois avaient été brisés lors du creusage du puits.

Jusqu'à une profondeur de 2.40 m (alt. 440.30 m), le puits contenait des fragments de tuiles, des blocs de calcaire rubéfiés, des cendres et de nombreux fragments de bois calciné portant des traces de travail (éch. de bois nº 6; fig. 11), ainsi que de nombreux os d'animaux et de la céramique. Au fond du puits (en dessous de 440.30 m),

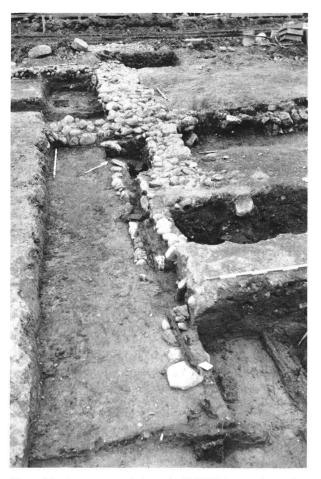
Photo 11 La poutre p 3 («partie OUEST») et sa fondation de galets (vue dep. le SUD).

La poutre p 3 (photos 11 et 12)

Cette poutre (orientée N-S) est attestée par des fibres ligneuses en décomposition et

dégagées sur une longueur d'environ 4 m à partir de l'angle qu'elle formait avec p 2.

Vu le mauvais état de conservation de cette poutre, nous ne pouvons pas en donner les dimensions. Elle reposait, sur toute la longueur dégagée, sur un empierrement à une rangée de galets arrondis et de blocs de calcaire jaune anguleux et non travaillés (diam. 10-30 cm). La surface de ces pierres se situait à 442.60 m (\pm 1 cm!). Vers le NORD, p 3 avait été arraché par la profonde fondation du mur M 7. Ce mur plus tardif se trouve, par ailleurs, exactement dans l'alignement de p 3.

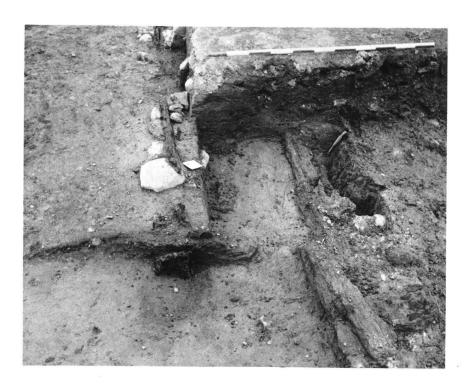
Photo 12 A g.: l'angle entre les poutres p 3 et p 2; à dr.: restes de la paroi OUEST, pièce C (photo prise dep. le SUD).

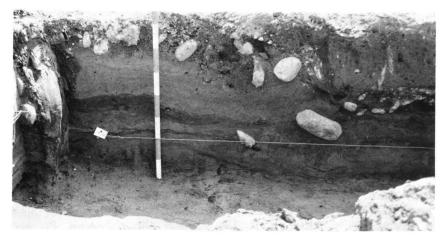
Photo 13 La partie SUD du profil no 2 (voir fig. 16.2). A noter: les traces verticales de crépi.

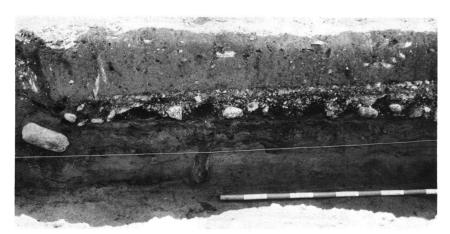
Photo 14 Comme photo 13. A noter: le sol en mortier de la pièce D et, au-dessus, la couche de démolition des parois en pisé (2º période).

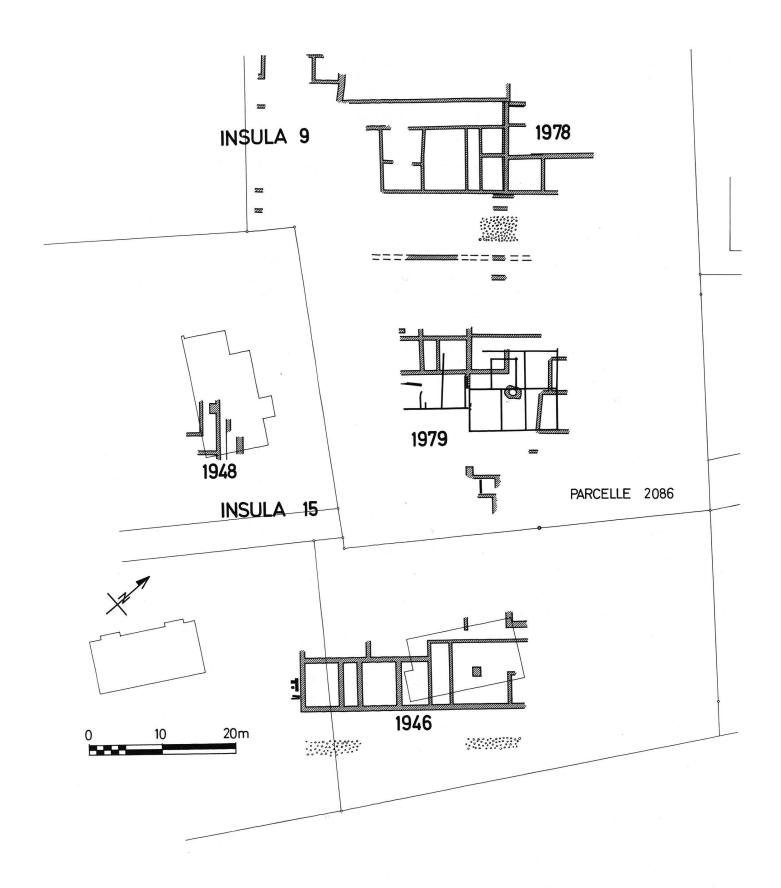
Fig. 2 Les fouilles sur l'insula 15 (1946, 1948 et 1979) et sur l'insula 9 (1978). Echelle 1:500.

Quelques observations supplémentaires sont faites en juin 1948 (fig. 2) lors des travaux d'excavation pour les fondations d'une villa dans la partie ouest de l'insula 15. Deux pages et demie de notes manuscrites, deux photos et le relevé sommaire d'un hypocauste partiellement dégagé et de quelques murs ayant appartenus, selon toute vraissemblance, au même groupement d'édifices que ceux découverts en 1946: voilà tout ce qui nous est parvenu de cette intervention de L. Bosset⁶. Sur la base de cette documentation, il ne nous est pas permis actuellement d'établir une corrélation entre les vestiges notés par L. Bosset et ceux qui font l'objet du présent rapport.

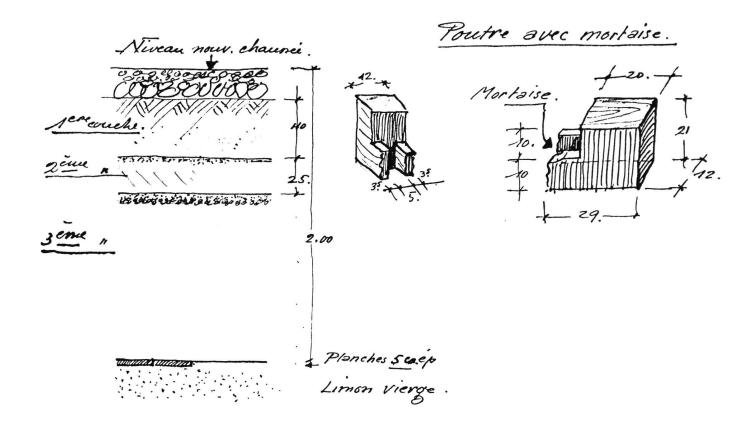
Fig. 3a
Extrait du journal de fouille de L. Bosset (1946; voir note 6): croquis de stratigraphie avec, en bas, «planches 5 cm ép.» sur le «limon vierge». A droite: croquis de «poutre avec mortaise».

L. Bosset observe que, «sous un lit d'incendie, il y a des planches en bois de chêne in situ, posées bien horizontalement sur le sol vierge, le limon jaune (...). Au-dessus de ce plancher gisent des débris de poutres très bien travaillées et entaillées, mais à l'état de bois pourri imprégné d'eau (sapin ou pin). Dans cette couche on rencontre la nappe souterraine, à 2.00 m au-

dessous du tablier de la nouvelle chaussée (...), soit au niveau des planches (...). A côté des planches on rencontre une grosse poutre en chêne, posée sur le limon vierge».⁶

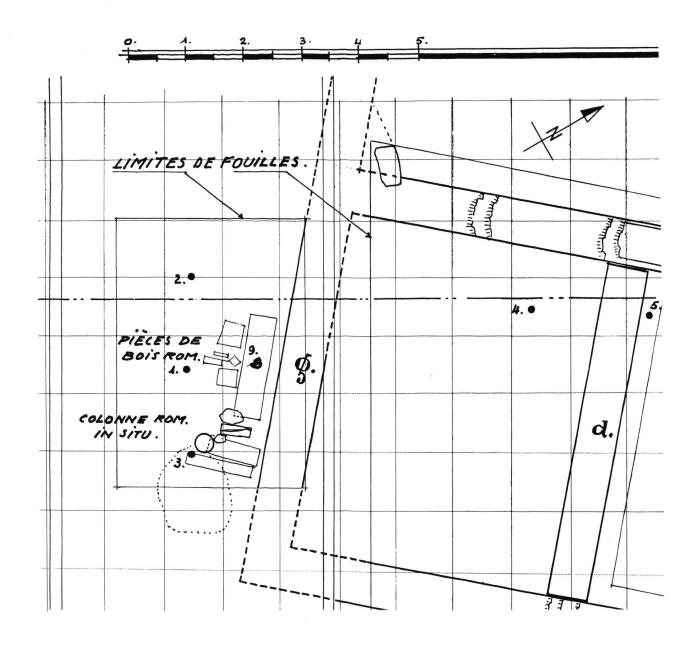
Fig. 3b La fouille de 1946, partie SO. Relevé des «pièces de bois» retrouvées in situ (arch. MRA nº 1946/003).

Sur une surface de 30×10 m env., les travaux de 1946 ont livré le plan fragmentaire d'une habitation de quartier (avec boutiques?) comportant 3 phases de construction en maçonnerie superposées à une couche d'incendie et aux restes d'une construction en bois dont quelques éléments – en bois de chêne notamment – étaient remarquablement bien conservés (voir fig. 2, 3a, 3b).

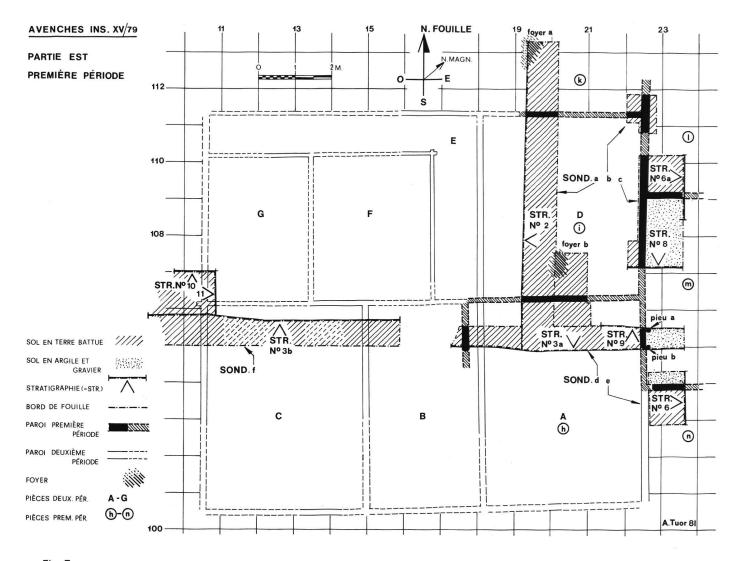
Fig. 7 Insula 15/1979. Plan schématique de la première période, partie EST, avec désignation des secteurs d'intervention, numérotation des pièces (h-n), des profils et des sondages. Echelle 1:100.

3.3.2.1. La première période de construction (pièces h-n) (fig. 7)

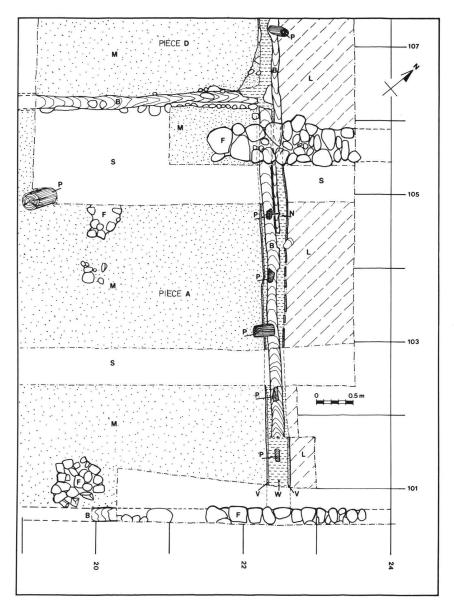
Fig. 9
Insula 15/1979. Partie EST, deuxième période de construction; extrait du relevé pierre à pierre avec la paroi EST de la pièce A.
Ces éléments de construction sont la base pour la tentative de reconstitution fig. 10. Légende: S = sondages, M = sols en mortier,
P = restes de poutres verticales, B - poutres horizontales, L = sols en terre battue, W = béton de terre (pisé), V = crépi et fresque,
F = restes de fondations en galets (3e période de constr.). Echelle 1:50.

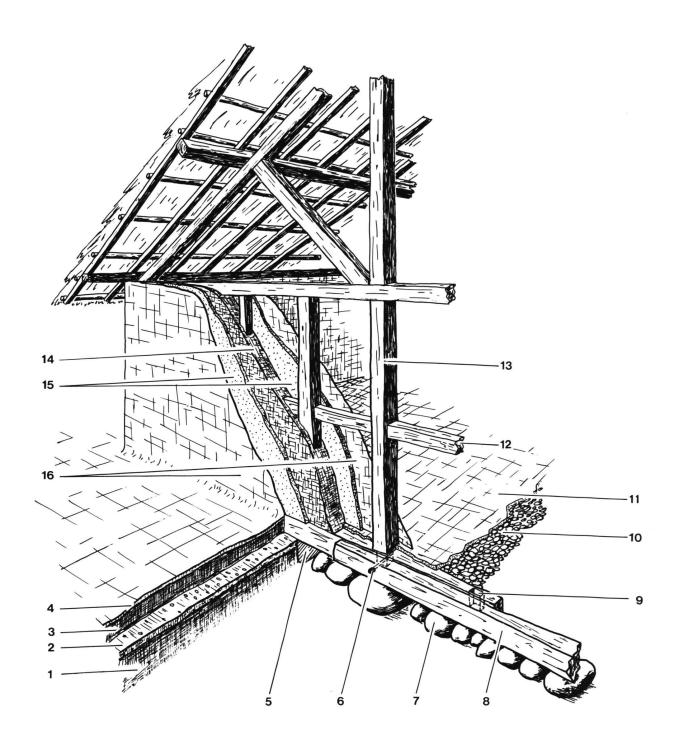
Fig. 10
Tentative de reconstitution schématique de la paroi EST de la pièce A (2º période de construction). Vue dep. le N.
Légende: 1 = sable stérile avant la première période de constr.; 2 = sol en terre battue et en gravier de la première période; 3 = couche d'aplanissement (?), sable gris clair avec particules de charbon de bois; 4 = sol en terre battue à l'extérieur du bâtiment de la deuxième période (contemporain à 11); 5 = tranchée de fondation (hypothétique) pour 7; 6 = clou en fer in situ (il traversait les deux poutres horizontales, la mortaise et le tenon de la poutre verticale); 7 = alignement de galets (fondation pour 8); 8 = poutres horizontales; 9 = mortaise; 10 = lit de gravier grossier pour 11 = sol en béton à la chaux; 12 = entretoises (hypothét.); 13 = poutre verticale; 14 = béton de terre argileuse (pisé); 15 = crépi à la chaux; 16 = fresque; la reconstitution de la toiture est hypothétique. Voir aussi fig. 9, 16.1, 16.4, 16.5.

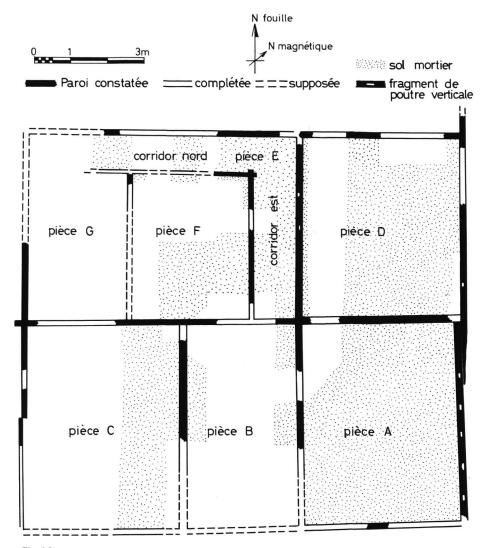
Fig 10a Insula 15/1979. Plan schématique de la 2e période de construction (partie EST). Echelle 1:100.

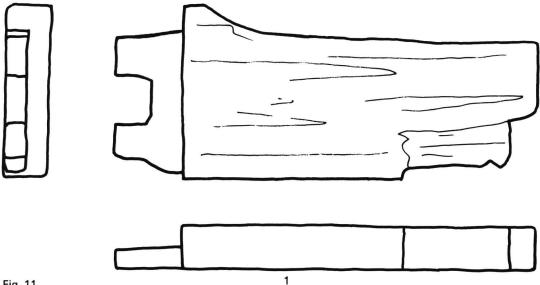
Fig. 11
Restes de bois travaillés (tenons) provenant du remplissage du puits (partie EST, 3e période de construction). = échantillon de bois no 6, daté à 3 ans près dans l'année 37 apr. J.-C. (voir 5. Annexe).
Echelle: 1-6 = 1:5; 7 = 1:2.
