Le canal romain d'Avenches : rapport sur les fouilles exécutées en 1980 et 1981

Le canal romain d'Avenches

Rapport sur les fouilles exécutées en 1980 et 1981

Françoise BONNET

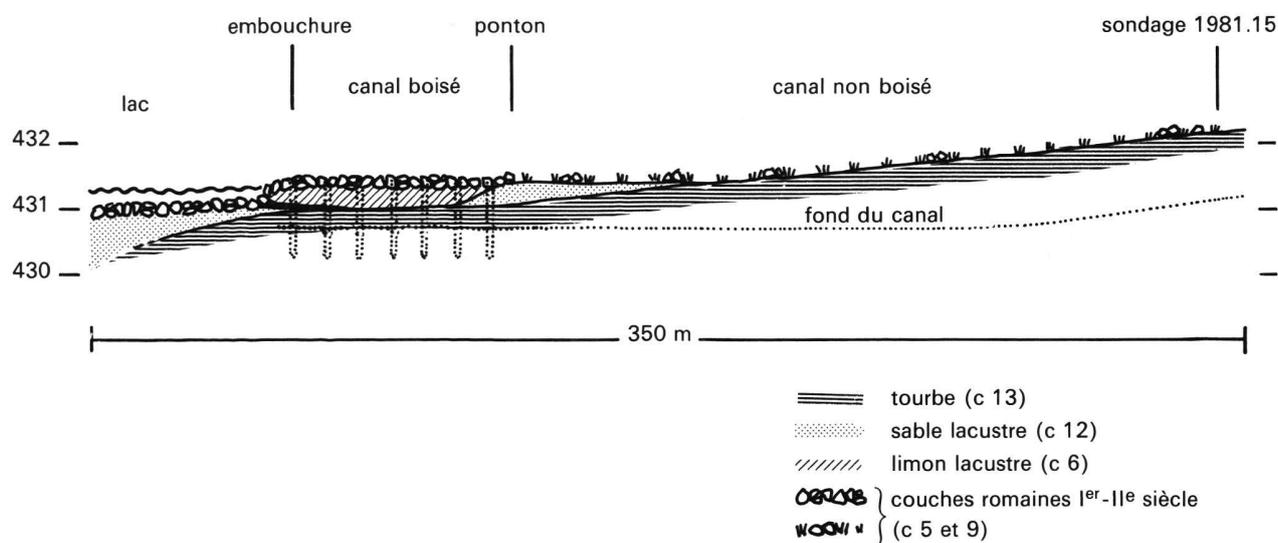
Les couches, tant géologiques qu'archéologiques, sont sensiblement les mêmes sur les 250 m observés le long de la partie non boisée du canal; leur niveau descend légèrement vers le nord-ouest. Mais elles se diversifient et se perturbent au fur et à mesure qu'on se rapproche de l'embouchure et donc de l'ancienne rive du lac. Le schéma ci-dessous montre le sous-sol de la

berge est du canal à l'époque romaine, entre le lac au large de l'embouchure et le sondage 1981.15. Les niveaux ont été rendus à une autre échelle pour rendre le schéma plus lisible; on a indiqué les altitudes actuelles; les numéros des couches renvoient au tableau des couches, *infra*, p. 12 et 13.

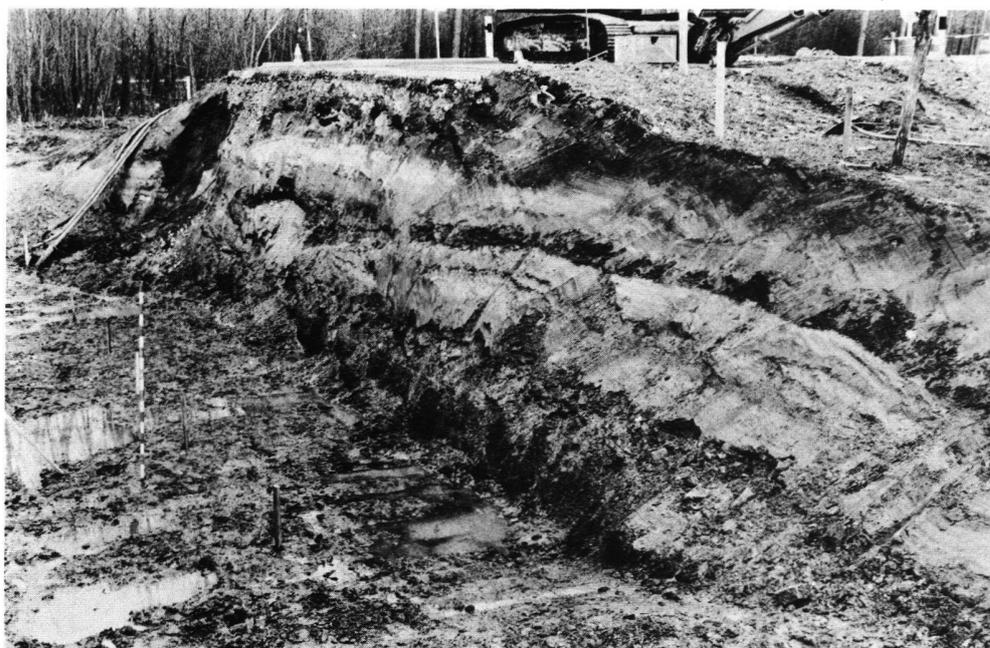
Fig. 3
Sondage 1981.31, profil est. Au bas du profil, couche caillouteuse correspondant au fond du lac romain.

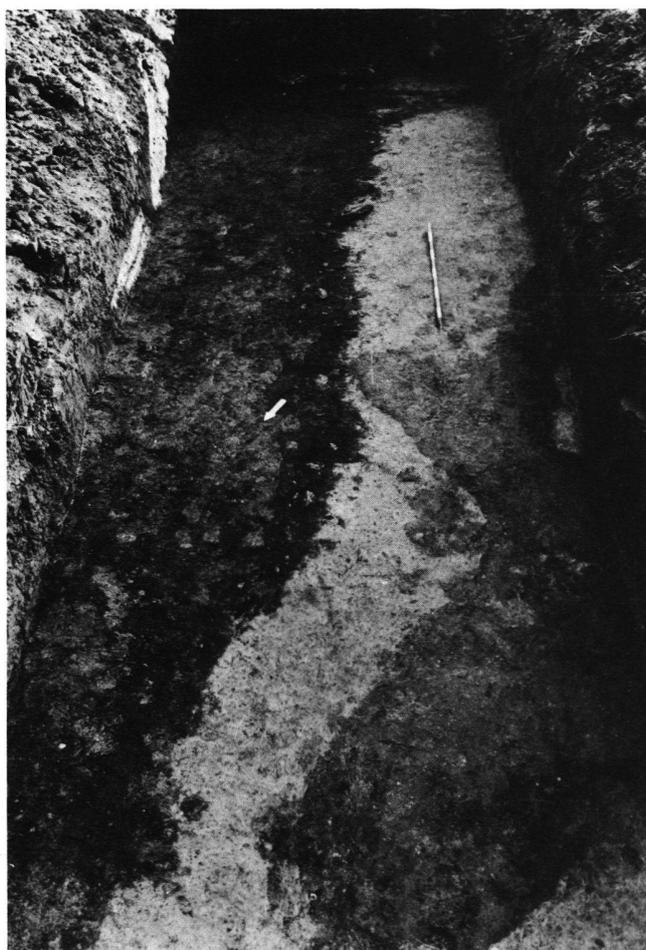
Fig. 4
Sondage 1981.10. Vue en plan de la berge non boisée.

De difficiles conditions de fouille en hiver 1980/81 ont largement conditionné l'exploitation du secteur 1 (1981.10). Ce secteur se trouvait en effet déjà recouvert d'une épaisse couche de tout-venant, destinée à l'aménagement d'un parking, lorsqu'on en entreprit la fouille d'urgence le 17 novembre 1981. Le tout-venant ainsi qu'une première couche d'humus furent enlevés au trax, jusqu'à l'altitude de 431.50 m environ. Un temps relativement clément nous a permis ensuite d'observer toute la partie sud du secteur ouvert, jusqu'au 25 novembre seulement. Puis la pluie et surtout le gel, malgré l'installation d'une pompe à eau, ont découragé toute tentative de fouille dans ce secteur. 20 à 30 cm d'eau et de glace ont rapidement rempli le fond de la tranchée et c'est seulement le 9 mars 1982, après le dégel et l'assèchement du terrain, que les travaux archéologiques ont pu reprendre dans la partie nord. Les dégâts d'eau et de gel ont été considérables sur le haut des couches archéologiques.

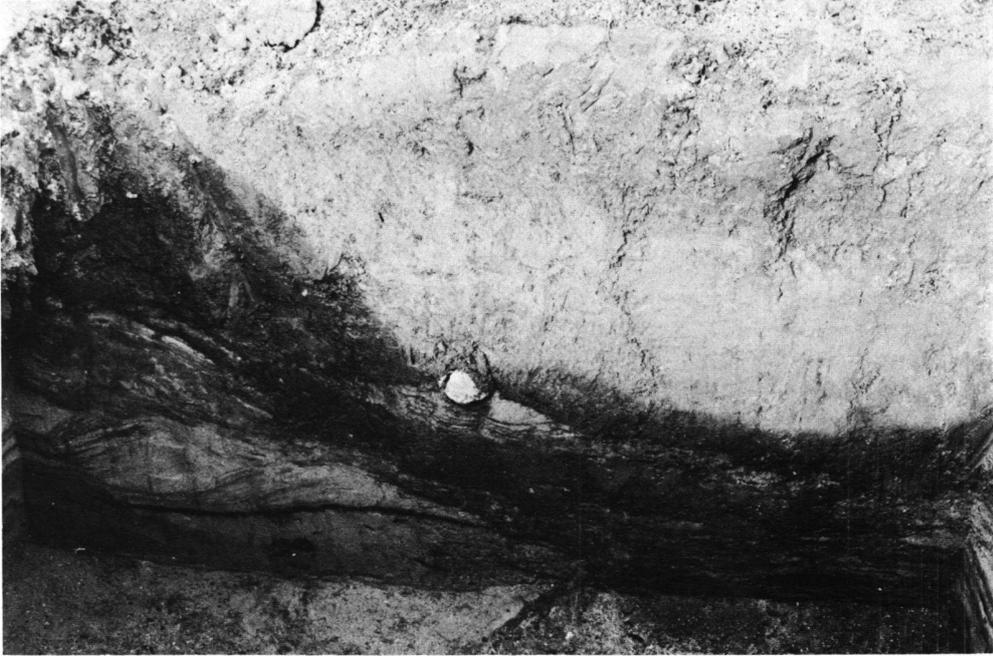
Fig. 5
Sondage 1981.8, profil nord. Le fond du sondage correspond au fond du lac romain. Les couches postérieures sont inclinées en direction du fond du canal, dragué à cet endroit plus bas que le fond du lac. Ech. 1/20.

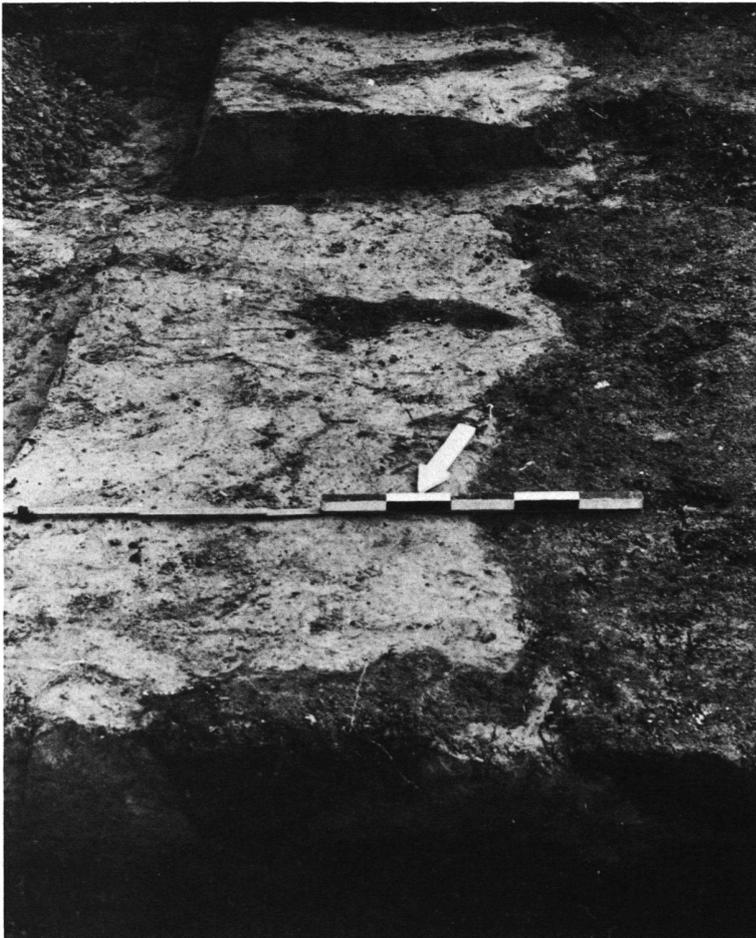
Fig. 6
Sondage 1981.9. Trois fosses des pieux sous-jacents (nos 5, 6 et 7, cf. fig. 28). A droite, remplissage du canal.

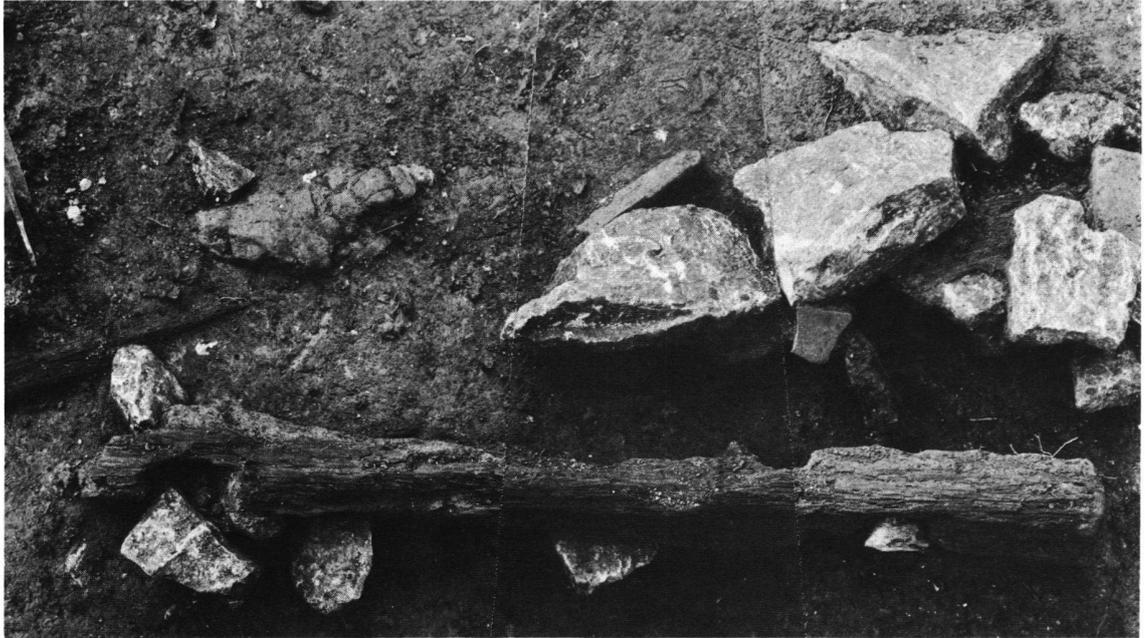
Fig. 7
Sondage 1981.9. Poutre I, en position d'origine. Longueur de la poutre: 1.40 m.

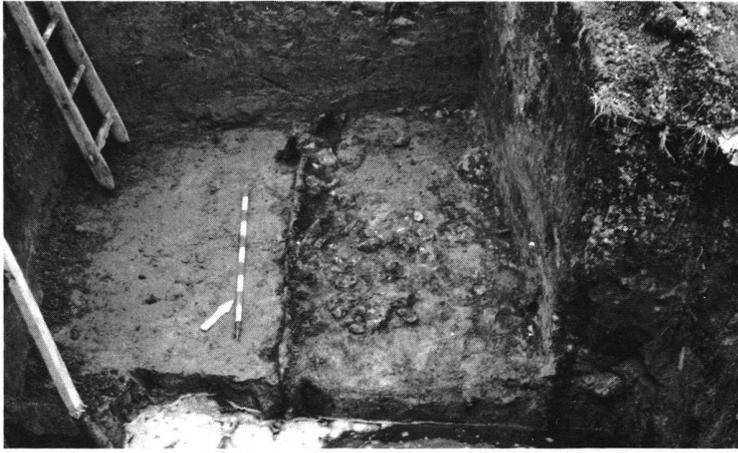
Fig. 10
Sondage 1981.3. Rive droite du canal. A gauche, remplissage du canal. A droite de la planche et des pilotis, remblai du chemin de halage.

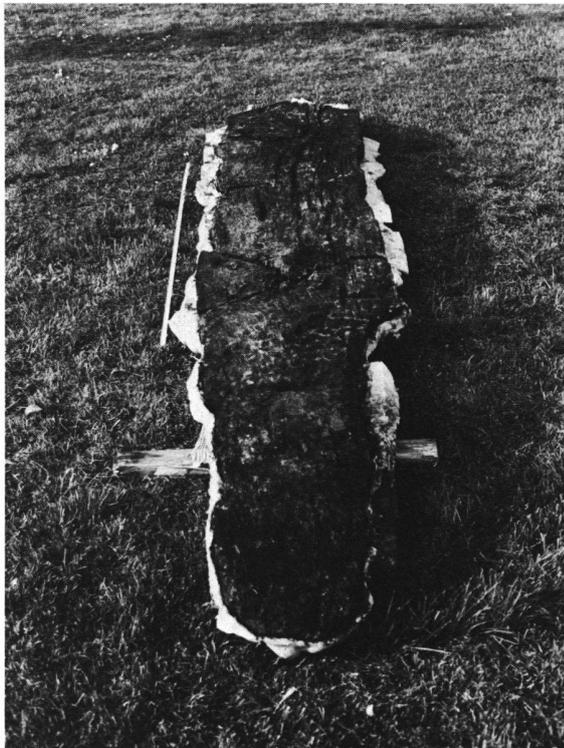
Fig. 12
Planche de barque n° 3. Longueur: 3.70 m.

La partie de la planche qui ressortait du sable, depuis le rapiècement triangulaire jusqu'à l'extrémité au sud, est extrêmement érodée, mais elle ne montre aucune trace de dessiccation. Il semble donc que cette partie de la rive n'ait jamais été une plage sèche et une aire de travail de la pierre, mais un bas-fond, peut-être remblayé, où l'on procédait au déchargement des barques lorsqu'elles n'atteignaient pas le perré du quai pour cause de basses eaux. La situation était complètement différente le long de la rive au sud-ouest du quai où la limite très nette de la couche de pierres calcaires marquait la fin de l'aire de travail en même temps que le début du lac. La contemporanéité de ces deux situations cependant n'est pas assurée. En effet, le fond du lac au sondage «sous-route» n'a livré que trois fragments de poterie: parmi ceux-ci, un mortier à revêtement blanc signé du potier Celer et un fond de cruche à revêtement imperméable peuvent fort bien remonter au 1^{er} siècle après J.-C., mais il faut reconnaître que cela n'est pas suffisant pour dater cette couche de fond du lac. La raison pour laquelle il serait de première importance de connaître la période d'occupation de cette partie du lac, c'est qu'il serait alors possible de résoudre l'alternative d'hypothèse suivante: 1) l'occupation des plages plus avant dans le lac est le résultat de la baisse de son niveau moyen, qui a motivé en fin de compte l'abandon progressif du quai; 2) l'occupation des plages en avant du quai est contemporaine de la pleine activité de celui-ci: donc il n'y a pas eu forcément de baisse de niveau des eaux, ni de véritable abandon du quai. Chaque hypothèse implique qu'on aborde différemment le problème de la présence du canal.

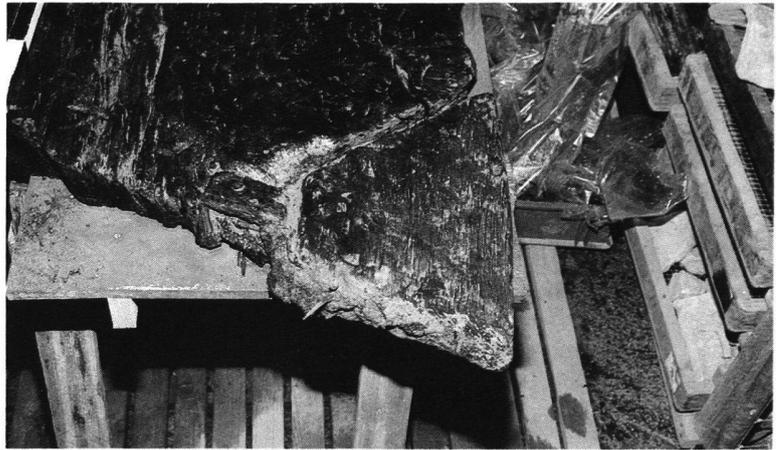
Fig. 13
Planche n° 3, rapiècement triangulaire, vu de l'intérieur de la barque. Hauteur: 22.5 cm.

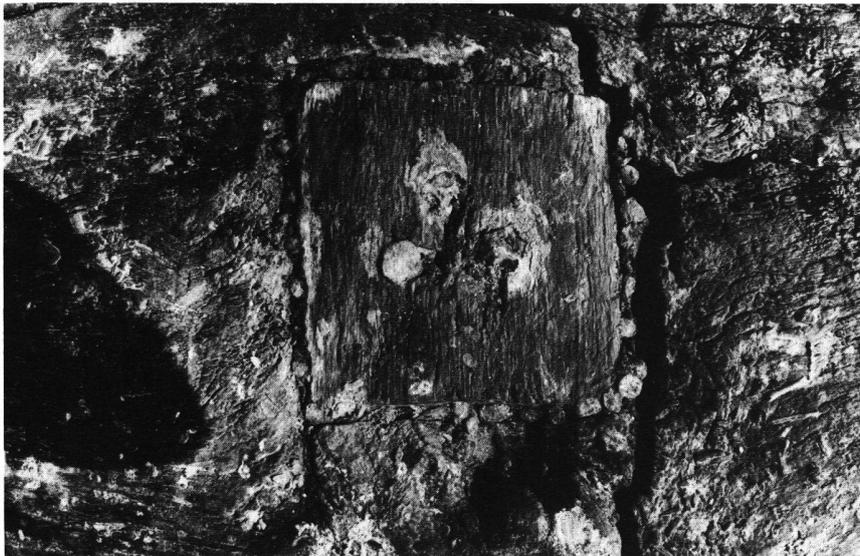
Fig. 14
Planche n° 3, rapiècement carré, vu depuis sous le fond, avec clous de fixation et calfatage. Longueur d'un côté: 17 cm.

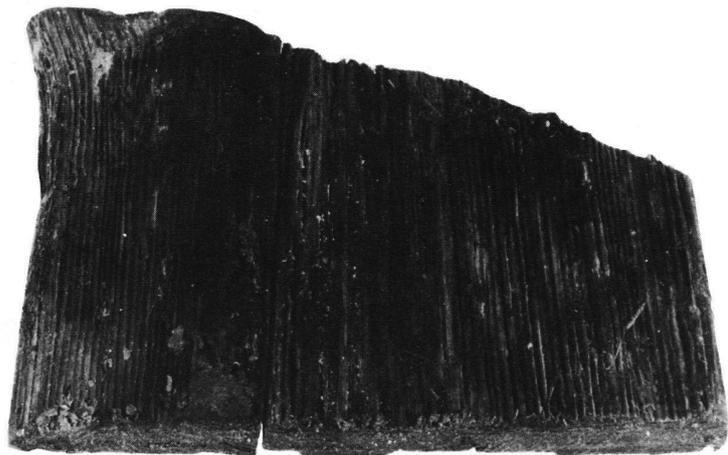
Fig. 15
Section d'une planche provenant du canal. Largeur: 27 cm.

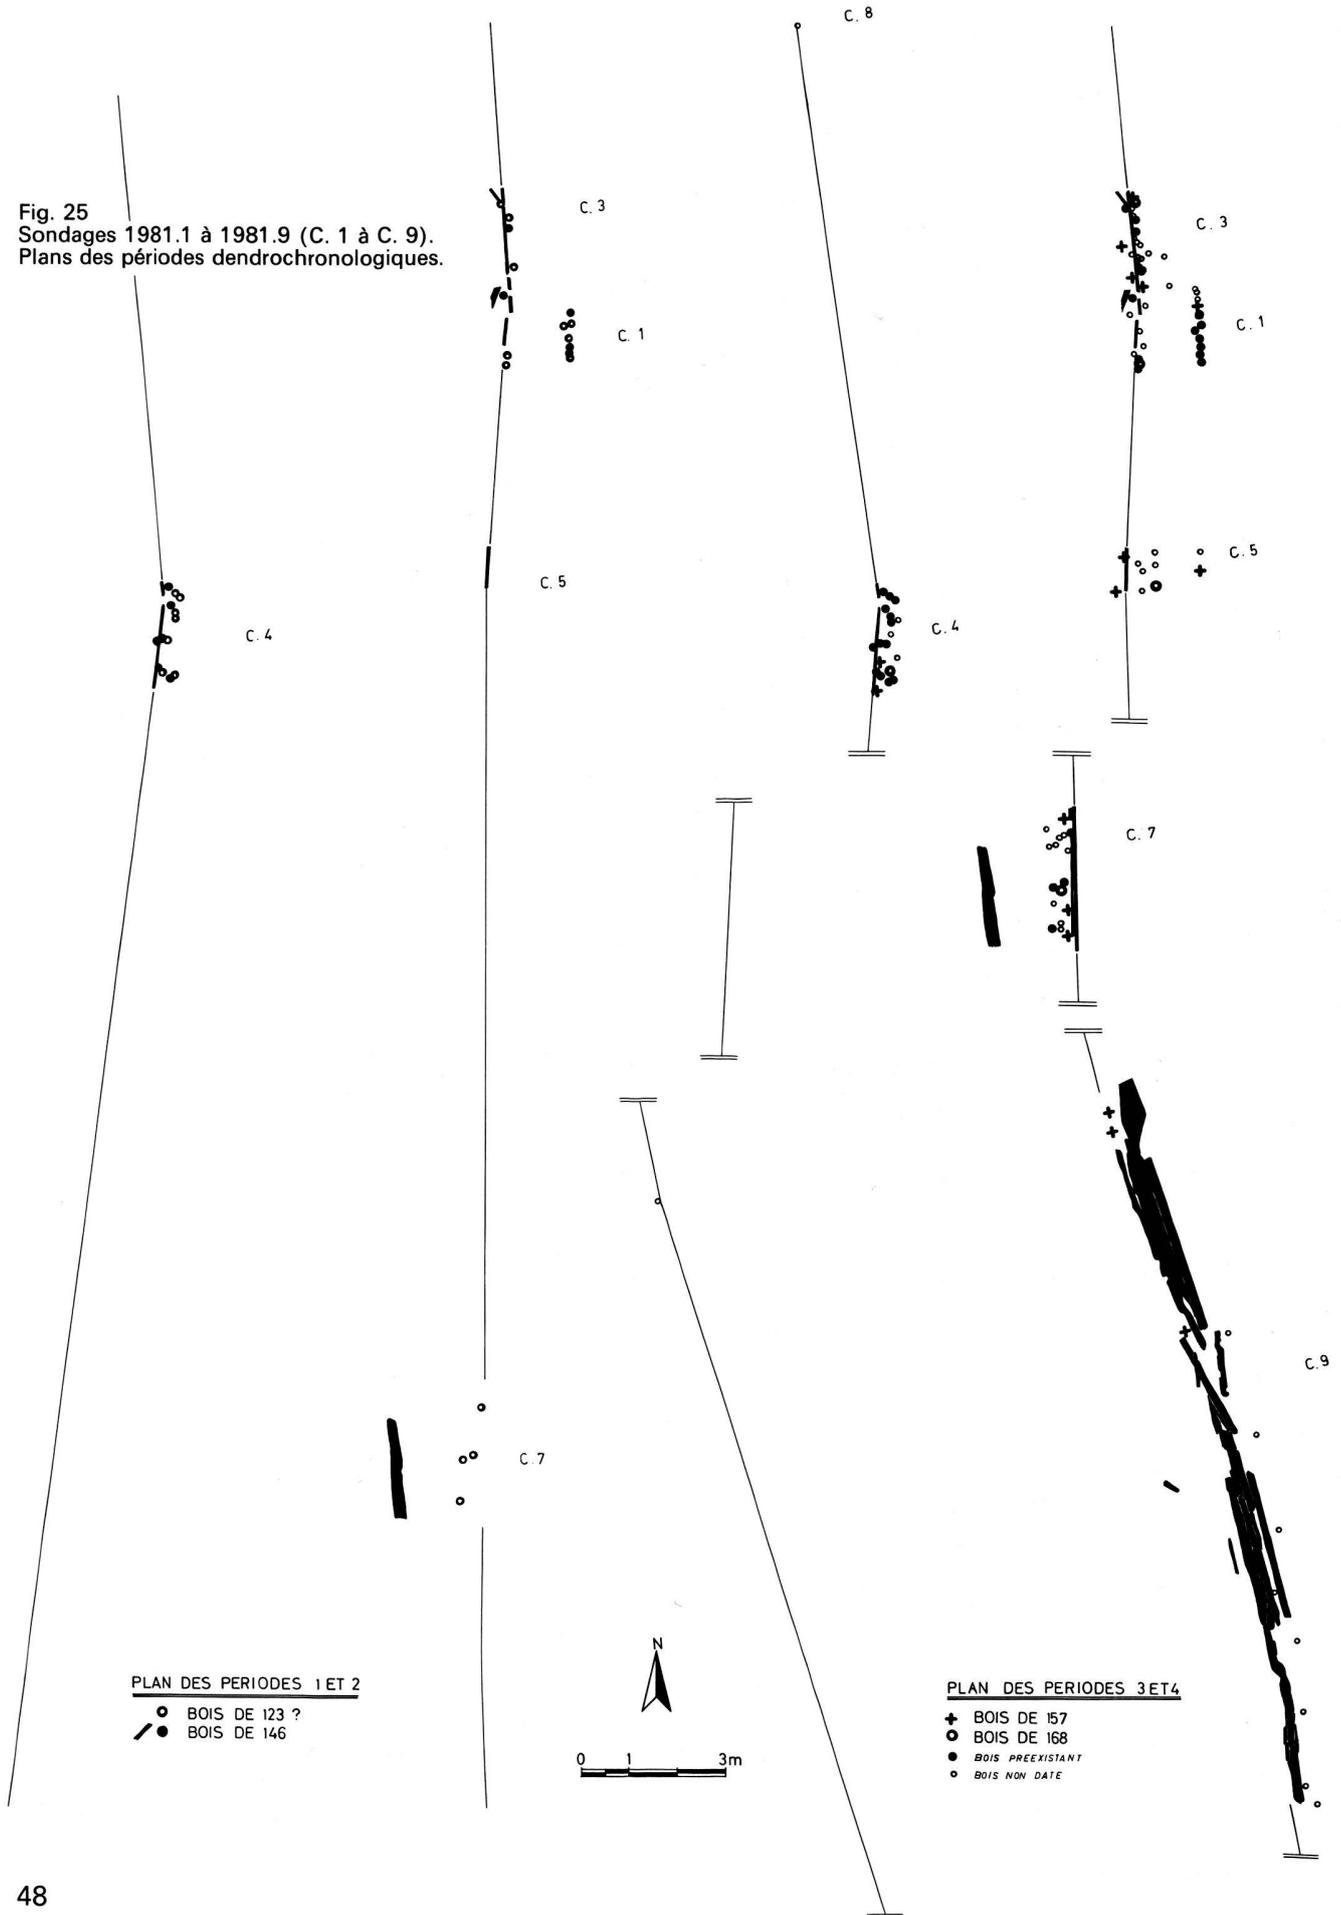
Fig. 25
 Sondages 1981.1 à 1981.9 (C. 1 à C. 9).
 Plans des périodes dendrochronologiques.

PLAN DES PERIODES 1 ET 2

- BOIS DE 123 ?
- BOIS DE 146

PLAN DES PERIODES 3 ET 4

- + BOIS DE 157
- BOIS DE 168
- BOIS PREEXISTANT
- BOIS NON DATE

Ce sont les pieux de 146, à l'exclusion de tous les autres, qui sont placés le plus près de la planche. Elle s'appuyait donc dès l'origine contre eux et date, par conséquent, de la même phase de construction. Quatre de ces pieux sont du côté canal, à 60-70 cm les uns des autres, sauf le dernier au nord qui est plus rapproché à cause du changement de planche. Un quatrième pieu est placé côté berge de la planche il est le seul qui la retienne en amont du talus. Voilà comment se présentait le premier planchéage du canal. Mais qu'en est-il alors des pieux datés de 123??

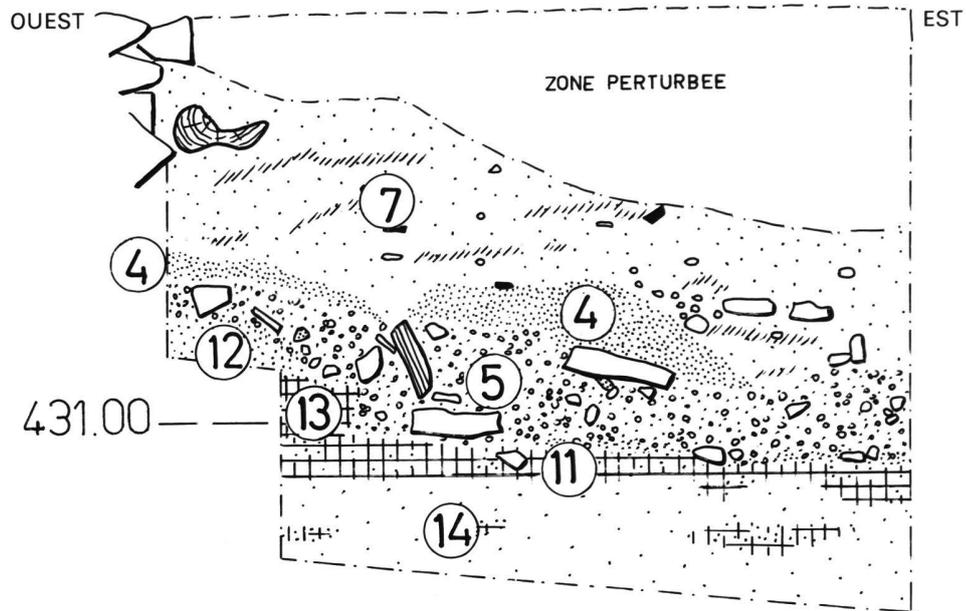
Fig. 26
Sondage 1981.10 (secteur 1), profil 3. Muret de la rive gauche: à gauche en haut, couches 4 et 7: remplissage postromain du canal; couche 5: couche déposée pendant l'utilisation du canal; couches 11, 12, 13 et 14: couches préromaines stériles. Pour la description des couches, cf. pp. 12 et 13. Ech. 1/20^e.

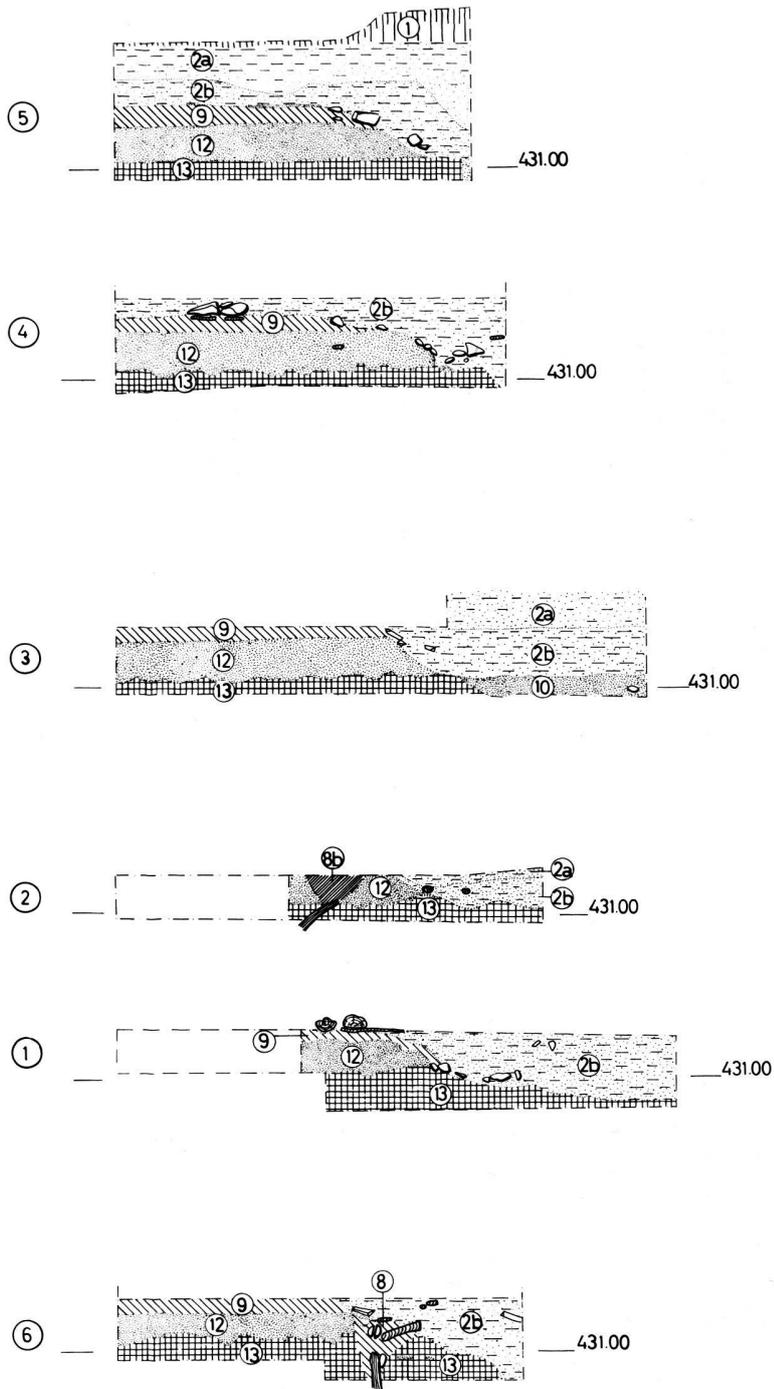
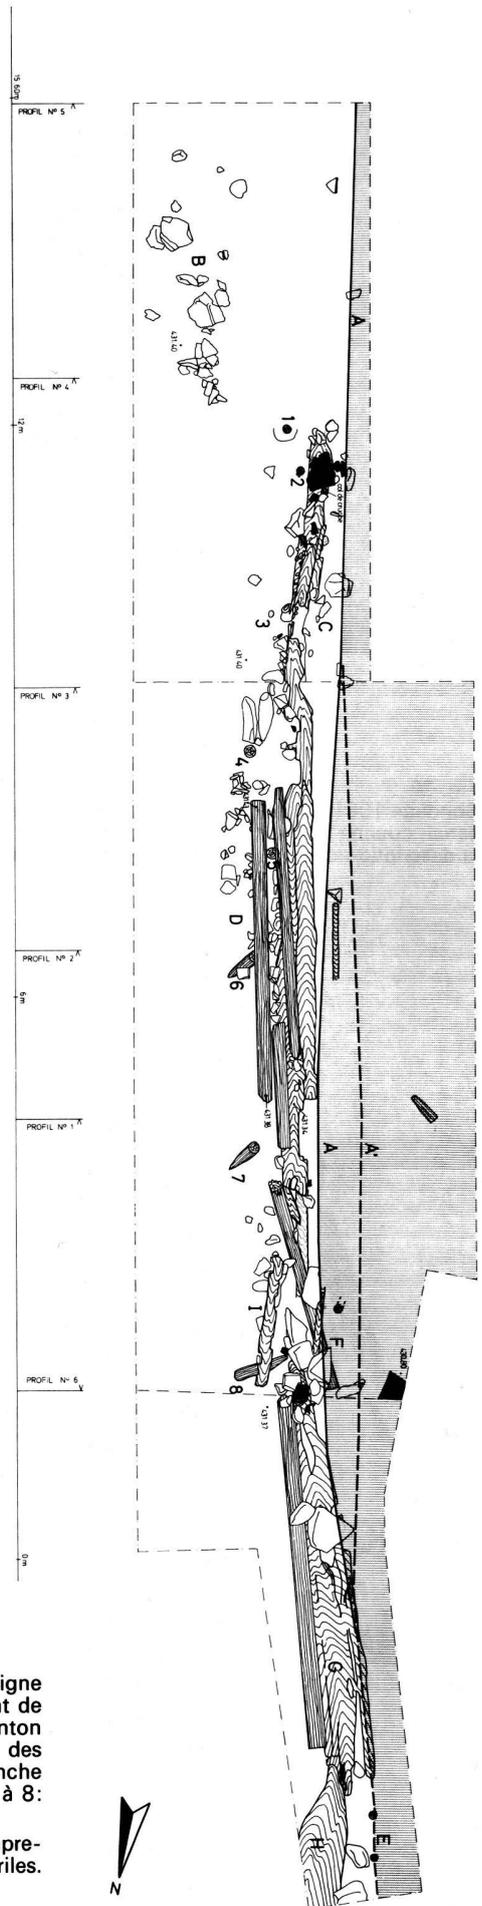
Fig. 28

Sondage 1981.9 (carré 9), plan et profils 1 à 6. Vestiges du ponton mobile: A Ligne de berge après érosion; A' Ligne de berge avant érosion; B Zone d'alignement de pierres calcaires; C Zone C; D Zone des poutres et planches en sapin du ponton mobile; E Zone avec pilotis de boisage de la berge; F Zone d'effondrement des vestiges au fond du canal; G Plaque de bateau N° 2, en chêne, réutilisée; H Plaque en sapin de fonction indéterminée; I Poutre en sapin en position d'origine. 1 à 8: pilotis sous-jacents.

Profils 1 à 6: couches 2a et 2b: de formation postromaine; couches 8b et 9: comprenant les vestiges d'époque romaine; couches 12 et 13: couches préromaines stériles. Description des couches, cf. pp. 12 et 13. Echelle des profils: 1/50^e.

Nous interprétons comme les restes d'un *ponton* l'amas de démolition de structures en bois et blocs calcaires répandu le long de la berge dans le carré 9. Cet amoncellement couvre environ 20 m de rive sur 1 m de large seulement. Il coïncide avec un *alignement de pieux sous-jacents*, dont certains ont été arrachés à l'époque romaine déjà, mais avec lequel il n'a aucun rapport de fonction. Pour comprendre ces structures, il faut les replacer par rapport à la *rive du canal*, telle qu'elle existait à l'époque romaine.

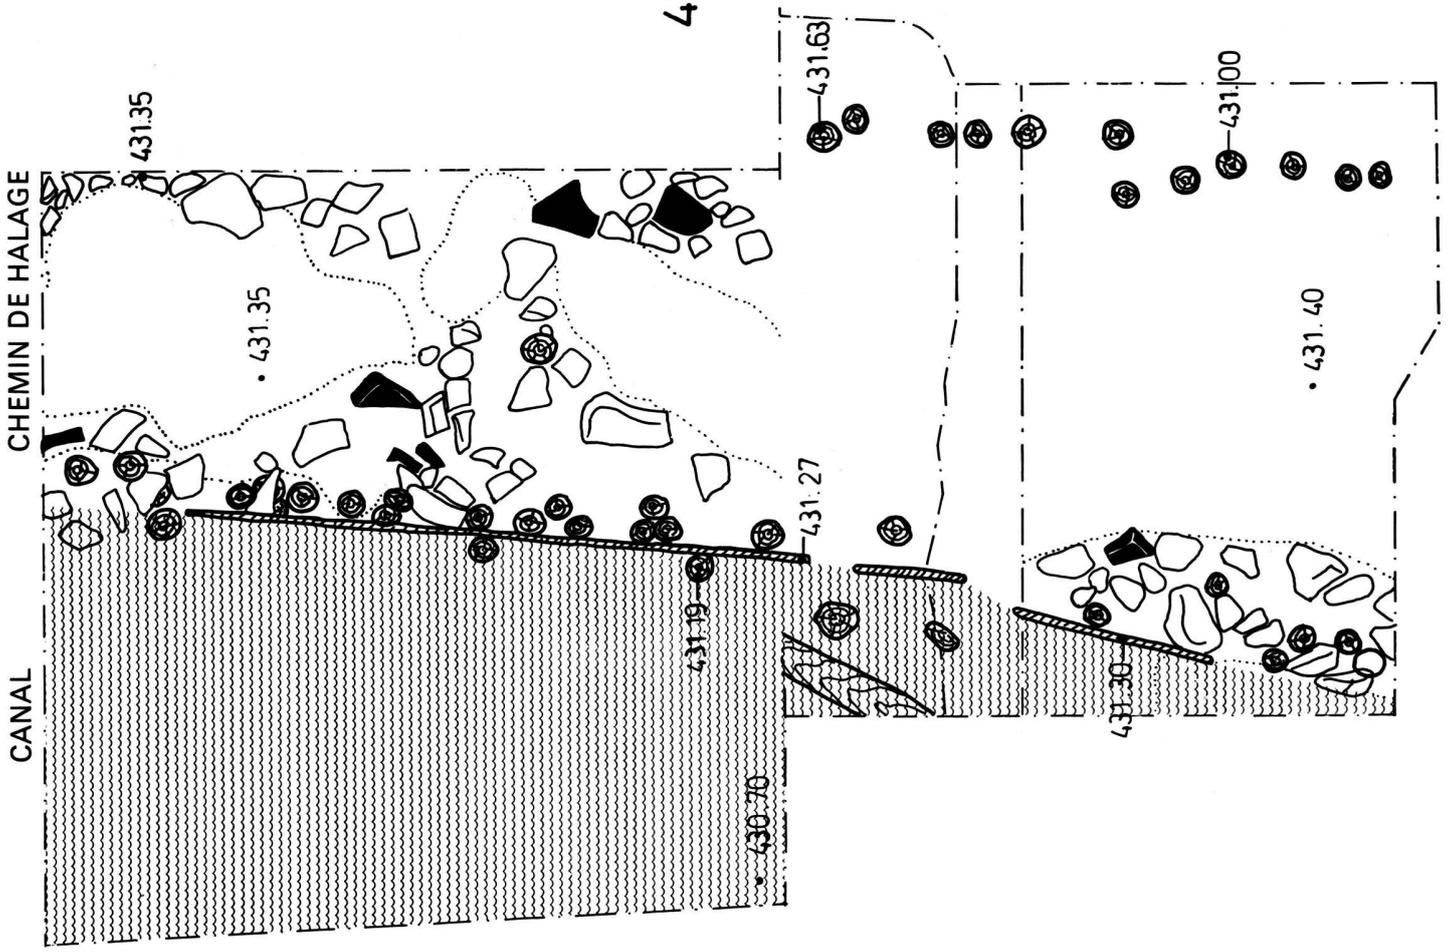
◀ Fig. 29
 Sondage 1981.1 et 3 (carré 1 et 3), plan. Berge est du canal avec planches de chant et pilotis. Entre la berge et la rangée parallèle de pilotis (à droite sur le plan) : remblai du chemin de halage (couches 4 et 5). Ech. 1/20^e.

Dans le carré 4 (rive gauche, 2.40 m de long), on trouve 18 pilotis côté canal contre un seul côté berge, par rapport à la planche. Hormis ceux qui sont tout contre la planche, tous les 60-70 cm, et qui ont comme fonction évidente de la retenir, la douzaine d'autres sont situés au hasard dans une bande de 40 cm de large à l'est de la planche.

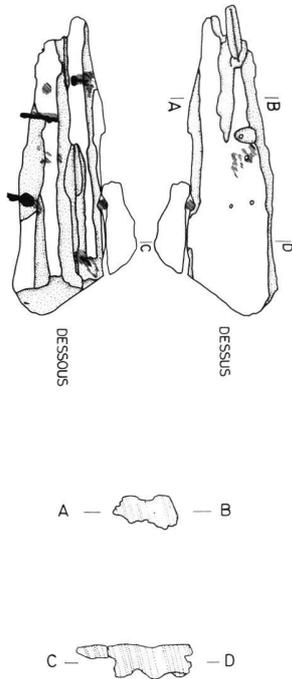
Fig. 32
Planche de barque N° 1, surfaces et coupes.
Même échelle que fig. 33.
