Les fouilles "Sur St-Martin"

Zeitschrift: **Bulletin de l'Association Pro Aventico**

2. LES FOUILLES « SUR ST-MARTIN »

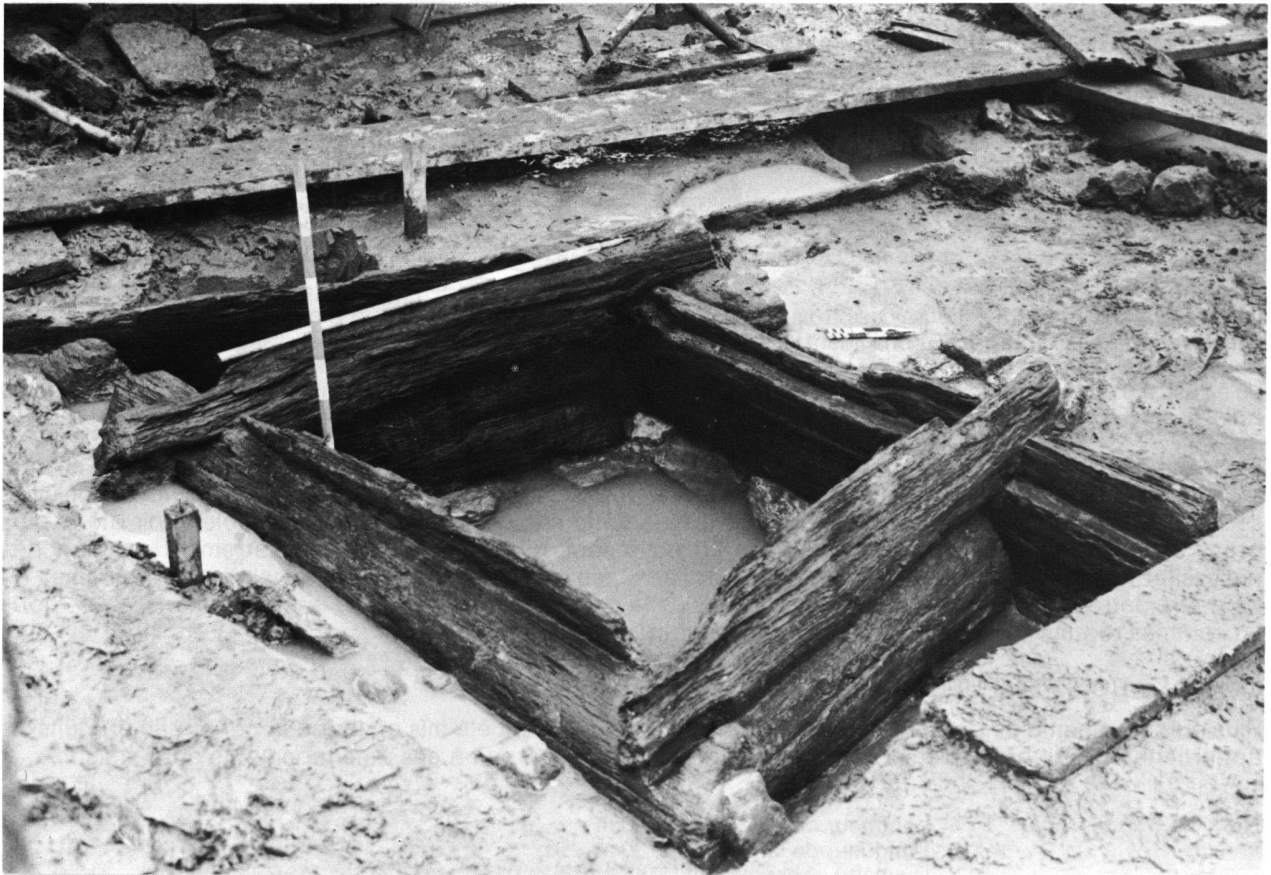
Fig. 8. Cuvelage du puits St.6 et son étayage St.7; vue Est.

2.6.2. LE PUIITS St. 6 (fig. 8)

Le dispositif de drainage délimitait un secteur extrêmement humide où a été mise en évidence l'infrastructure du puits. Sous un amas quadrangulaire de pierres d'une surface de 5 m² correspondant à l'effondrement de sa maçonnerie, est apparu un cuvelage en bois de chêne (*Quercus*). Son parfait état de conservation résulte de son immersion par les eaux de la source pérenne dont il a capté le griffon. Ce caisson présente d'importan-

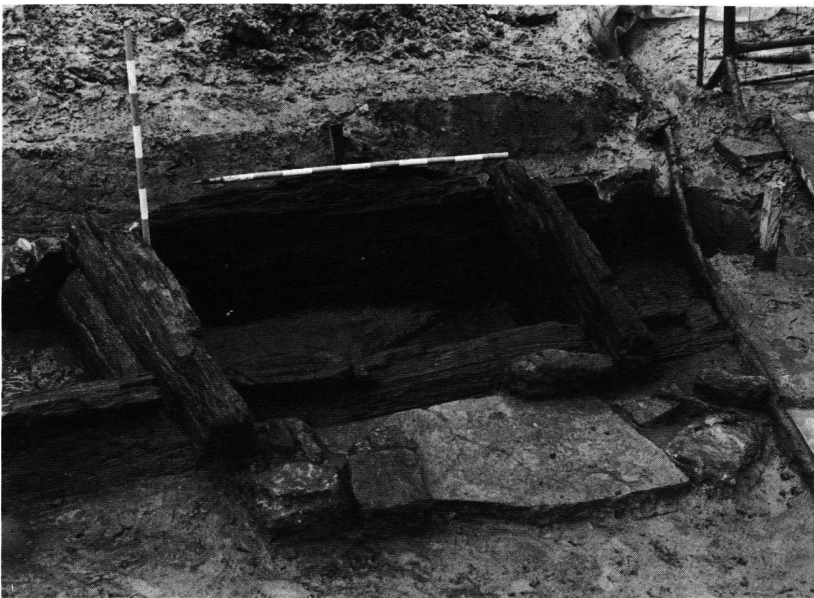
Fig. 13. Cuvelage du puits St.6 avec sa dalle de contrefort au Nord.

Une grande dalle de grès molassique de 0.80 × 0.50 × 0.10 m a été dégagée en bordure de la paroi Nord du caisson, où elle sert de contrefort au madrier B1. Elle possède une assise de blocs calcaires et est entourée de deux dalles plus petites de 0.20 m de côté sur lesquelles repose l'extrémité débordante des traverses du cadre. Ce contrefort a également servi de soubassement à la maçonnerie du puits dont il demeure quelques blocs simplement disposés à même la dalle sans jointoyage (fig. 13).

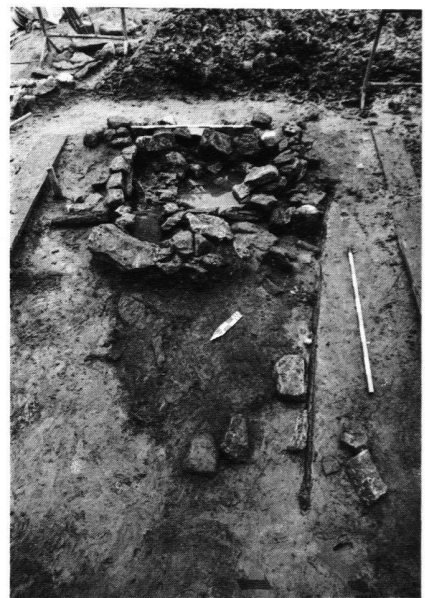
Fig. 14. Vestiges de la couronne effondrée du puits et l'aire de travail St.8; vue Sud.

LA CHEMISE (fig. 14)

Les rares éléments des fondations de la chemise du deuxième état ainsi que les matériaux provenant de sa démolition permettent de restituer un appareil en moellons de calcaire et de grès montés à sec.

La paroi inférieure se compose de blocs agencés en assises rectilignes sur le pourtour du cuvelage, sur une largeur de 0.40 m. L'assise inférieure comprend deux rangées de blocs de calcaire jaune quadrangulaires de 0.20 m de côté; ils prennent appui sur la face convexe des demi-troncs du cadre, bloqués entre la paroi de la fosse de construction et le rebord du caisson formé par les traverses supérieures et les parties sommitales équarries des bois longitudinaux.

LE COMBLEMENT DU PUIITS (fig. 14)

L'intérieur du cuvelage a été remblayé dans sa partie supérieure par les blocs de la chemise effondrée, tandis que le comblement inférieur a été transformé en véritable borbier par les eaux de la source pérenne. Un tel contexte a oblitéré l'éventuelle stratification des dépôts et l'essentiel du mobilier détritique (N° inv. 86/6111) a été extirpé sans discernement de cette masse boueuse. Parmi ce matériel figurent quelques pièces présentant des défauts de fabrication ou de cuisson (chap. 5.3.2.) qui sous-entendent que ce puits a desservi un ou plusieurs ateliers de poterie installés dans le voisinage de ce point d'eau.
